“MEJORA Y AMPLIACIÓN DE LOS SISTEMAS DE AGUA POTABLE Y SANEAMIENTO EN ALDEAS RURALES DEL MUNICIPIO DE DANLÍ MEDIANTE EL FORTALECIMIENTO DE LAS ADMINISTRACIONES COMUNITARIAS”

INFORME FINAL

(SEPTIEMBRE 2013)

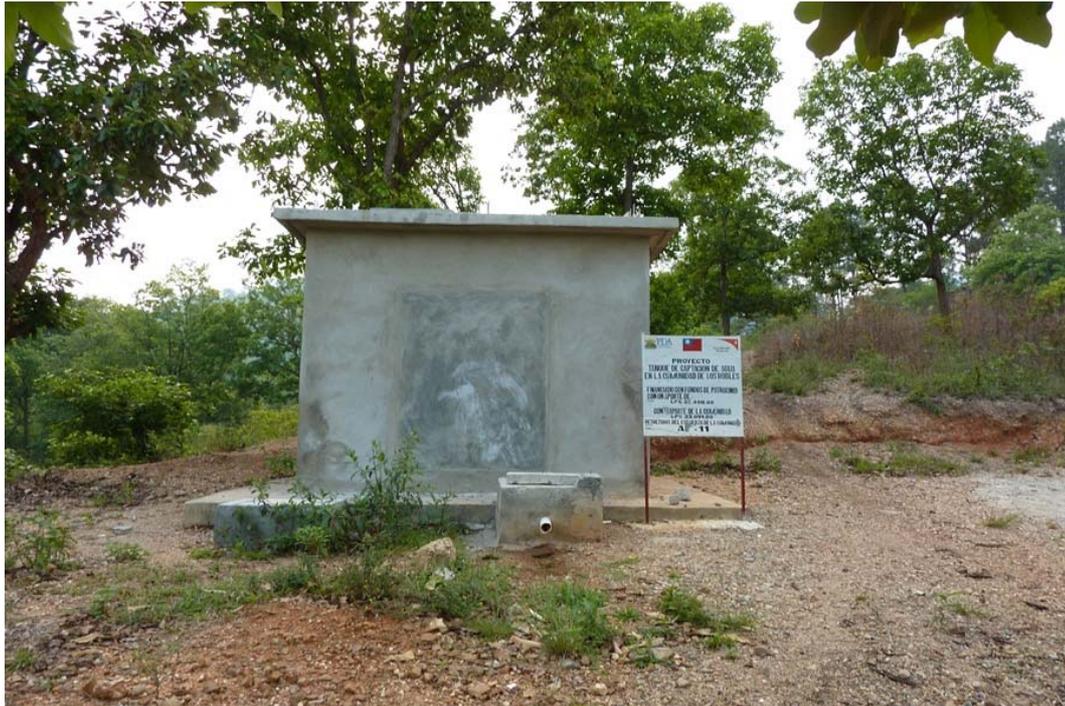
Ese pequeño tanque, de todo punto insuficiente para el abastecimiento, se encontraba desconectado tanto de la fuente como de la comunidad con ausencia de las tuberías de distribución. Además, se apreciaban algunas pequeñas grietas.

Figura 32.- Pequeño tanque , de apenas 5000 galones (18,9 m3) de capacidad existente. El nuevo tanque se ubicaría en el terreno disponibles de la derecha de la foto.

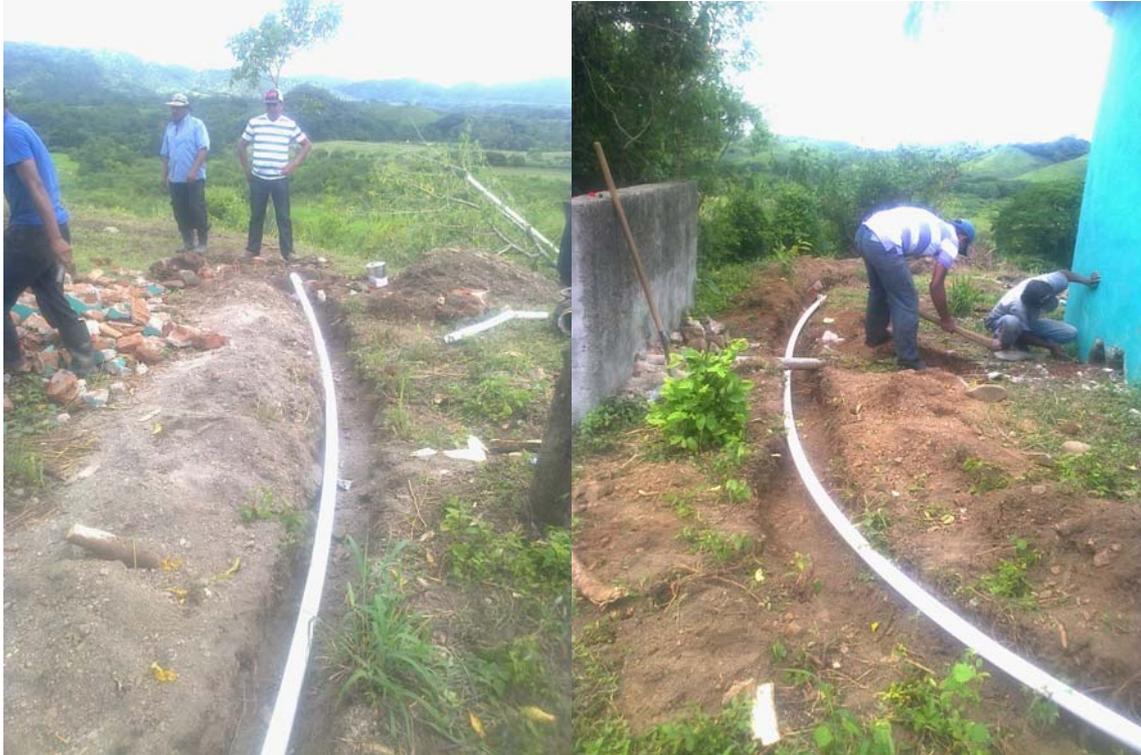
Figura 126.- Realización del “bay-pass” previo a la demolición para introducir directamente a la distribución el agua procedente del sistema por gravedad.

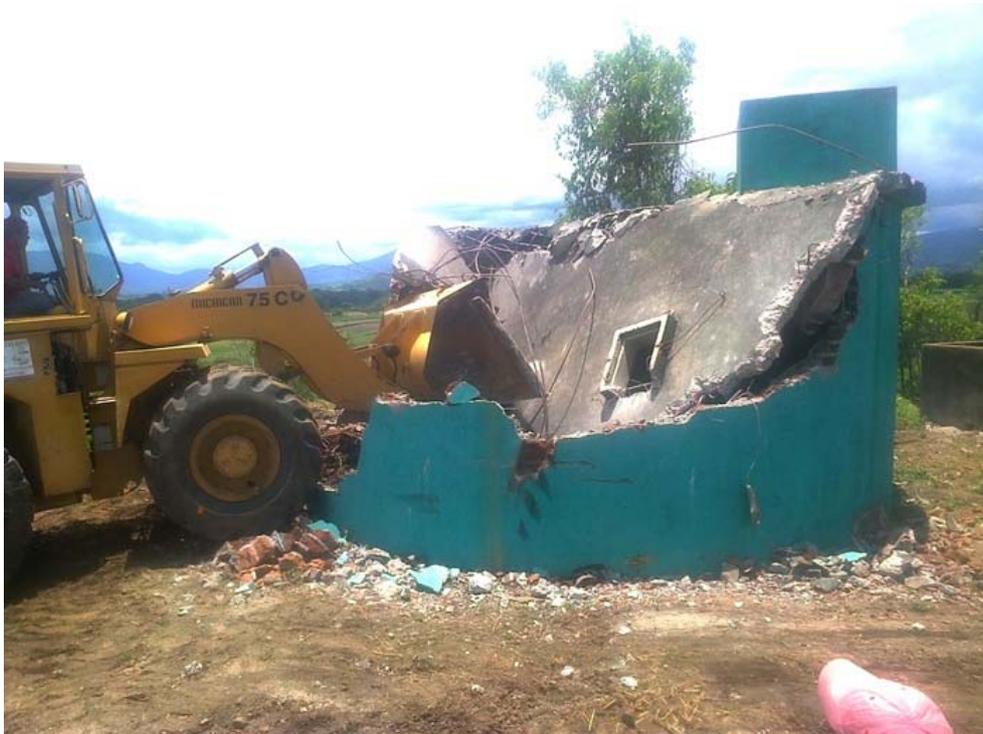
Figura 129.- Etapa intermedia del proceso de demolición.

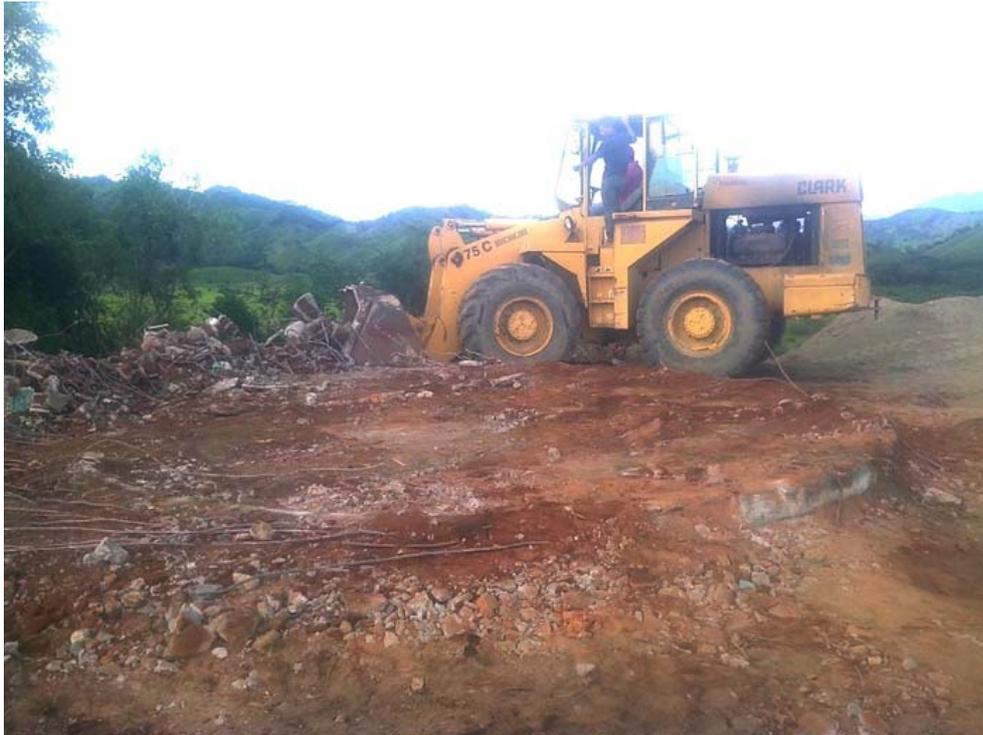
Figura 130.- Tanque totalmente demolido y desescombrado

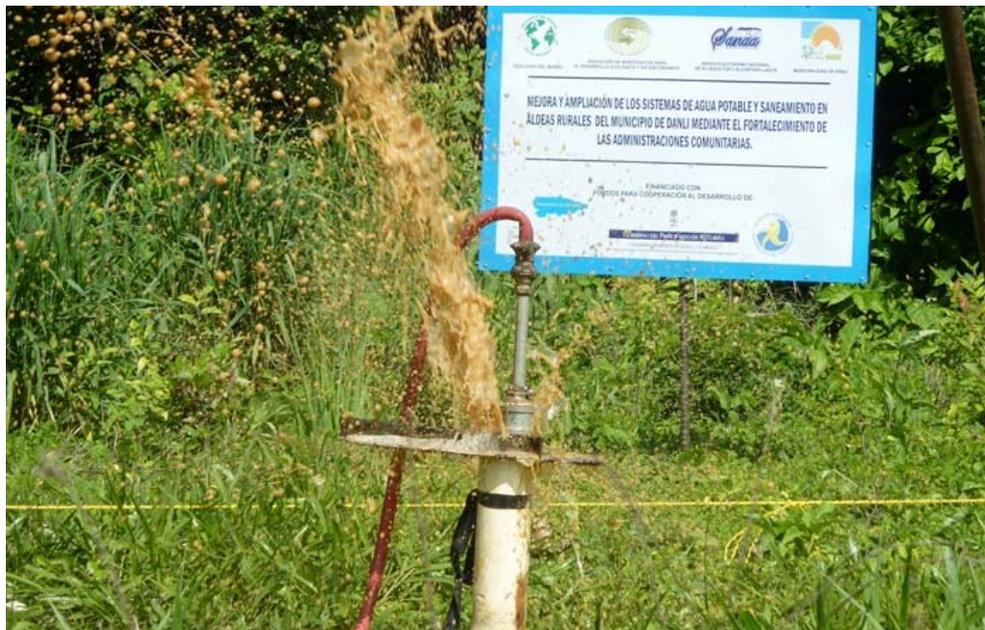
Figura 161.- Expulsión de agua con sedimento durante la limpieza.

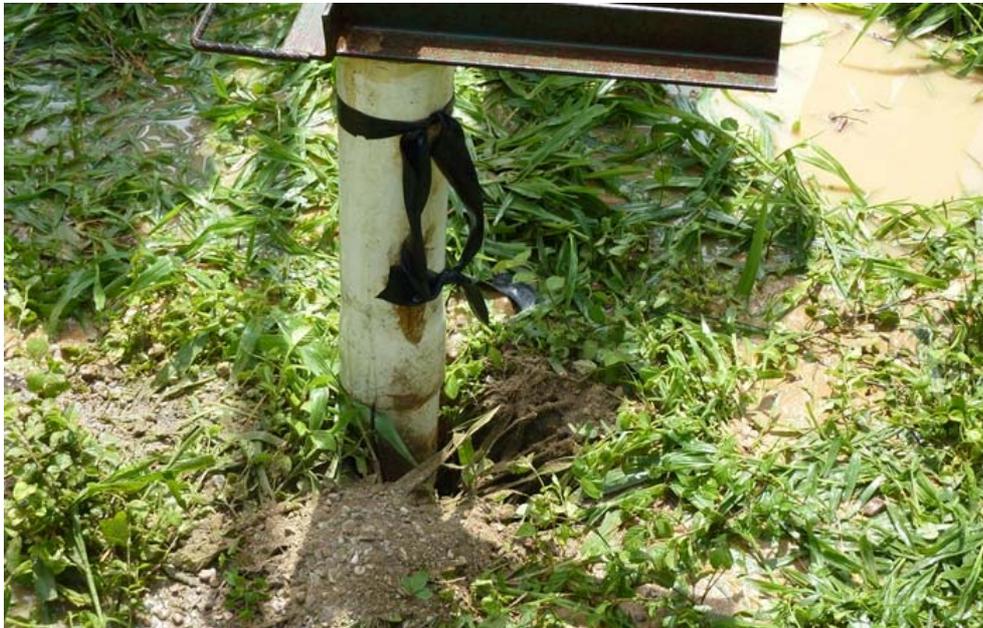
Pero la limpieza también confirmó la deficiente ejecución del sondeo, puesto que a medida que se expulsaba el sedimento con agua, con la presión del agua, se produjeron hundimientos en superficie entorno al encamisado que hubo que ir rellenando con grava a medida que progresaba el hundimiento.

Figura 162.- Hundimientos en el engravillado perimetral del pozo por efecto de la limpieza.

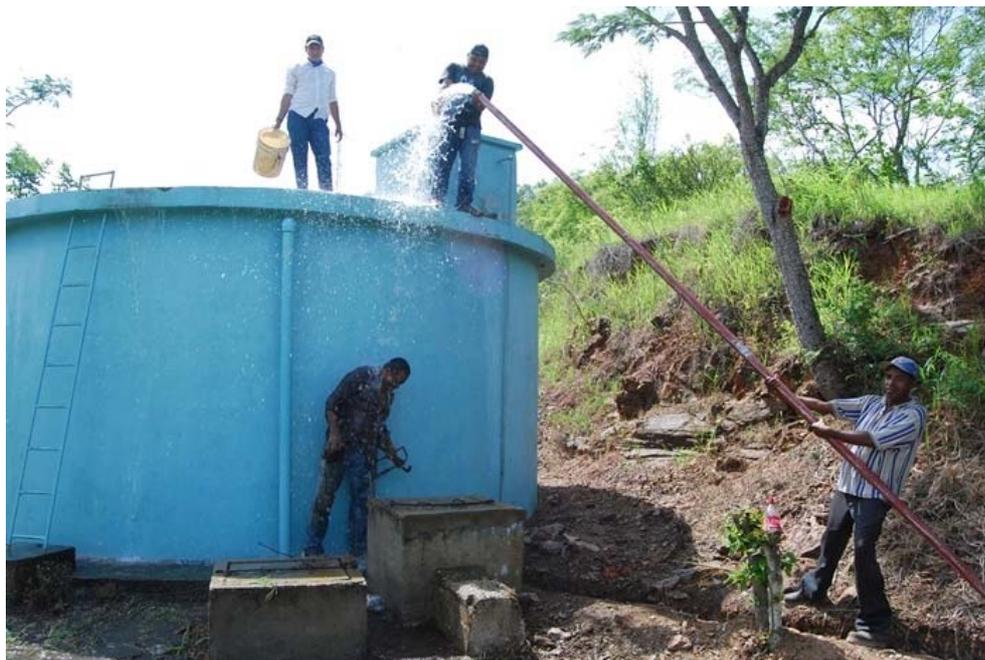
Figura 189.- El agua llega al tanque sin fugas.
