## **Informe final del proyecto:**

***Ayuda a barrios marginales de la Municipalidad de Siguatepeque para solucionar los problemas de agua y saneamiento.***

Responsable Técnico del proyecto: Mario Murillo Álvarez, Lic. en Geología  
Universidad de Oviedo.

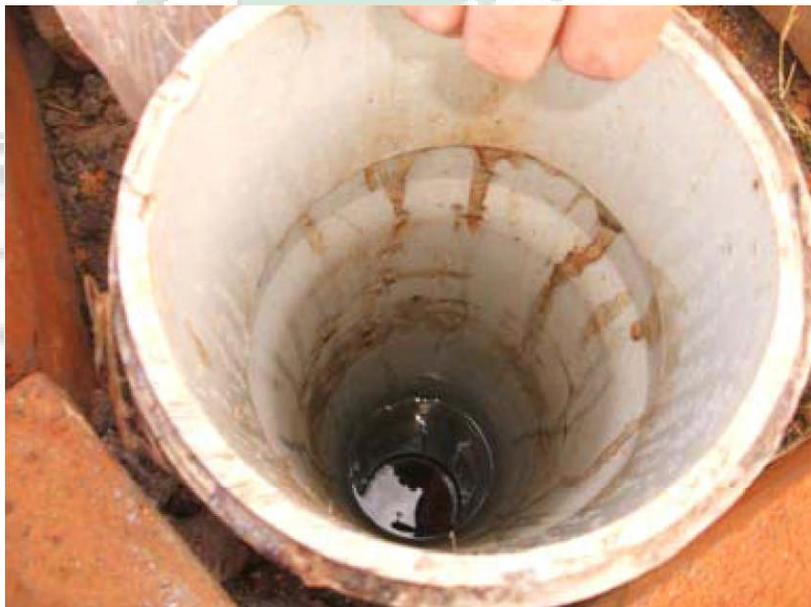
**Aspecto el pozo del barrio Tres Pasos 2.** Obsérvese la proximidad del nivel estático y la suciedad del entubado, pues nunca se había limpiado desde su perforación.

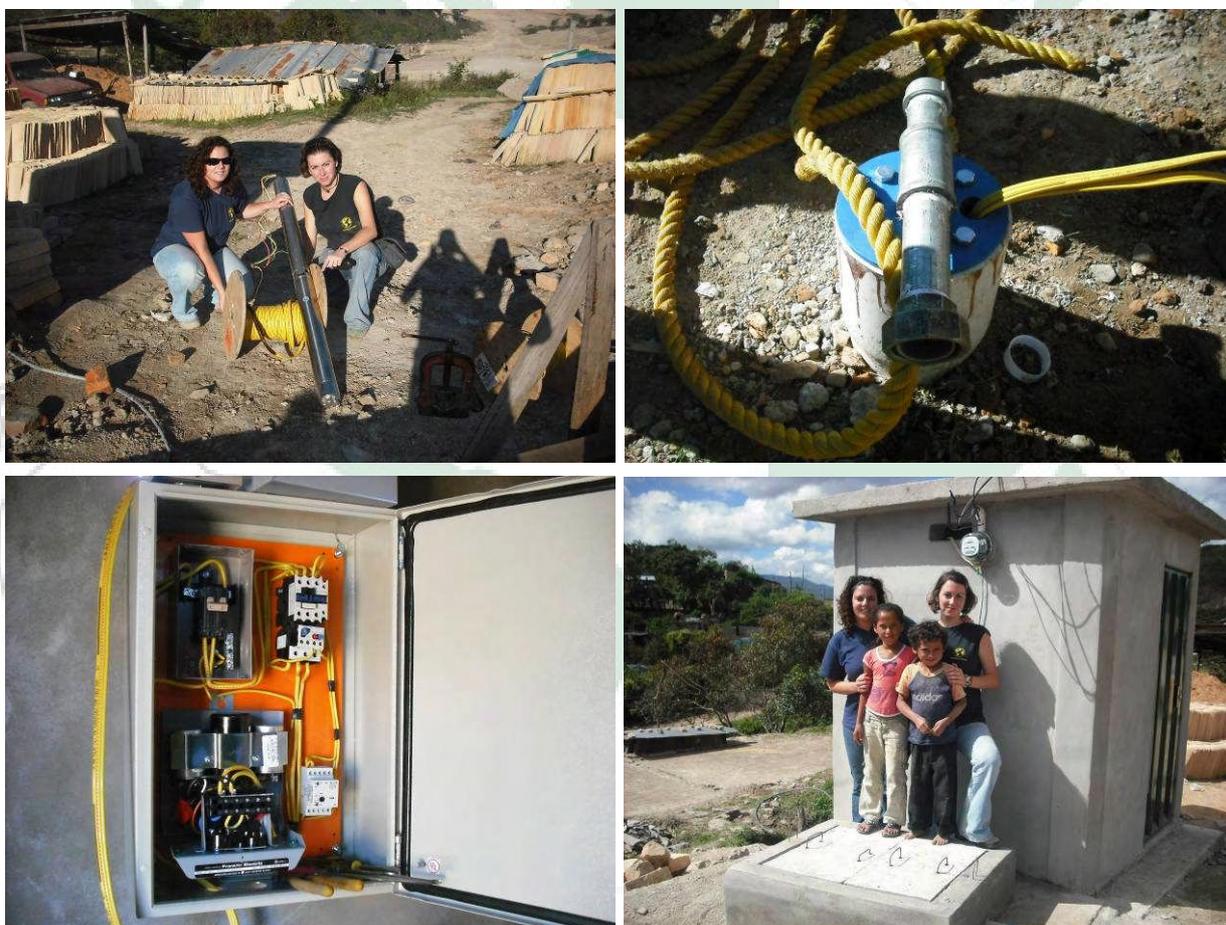
**Izquierda arriba: Astrid y Maite con la bomba del pozo de Tres Pasos 2. Derecha Arriba: Detalle del pozo, con la bomba ya ubicada y el sello sanitario, codo de salida y unión universal. Izquierda abajo. Panel de control, mostrando el interruptor, el contactor y demás accesorios. Derecha abajo: La caseta ya terminada con la puerta colocada y la caja de protección de la válvula de la salida de la impelencia con las tapaderas.**

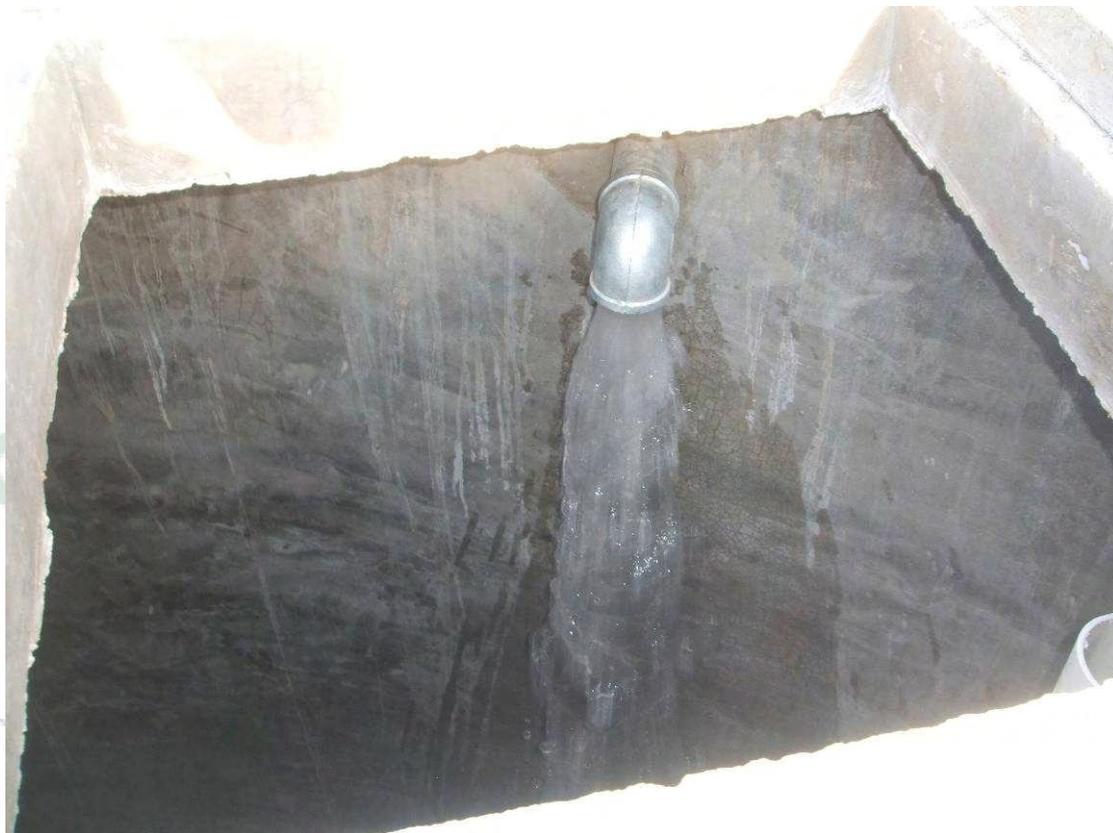
**Prueba de llenado, imagen tomada desde la trampilla del tanque. A la derecha abajo podemos ver la tubería de drenaje.**

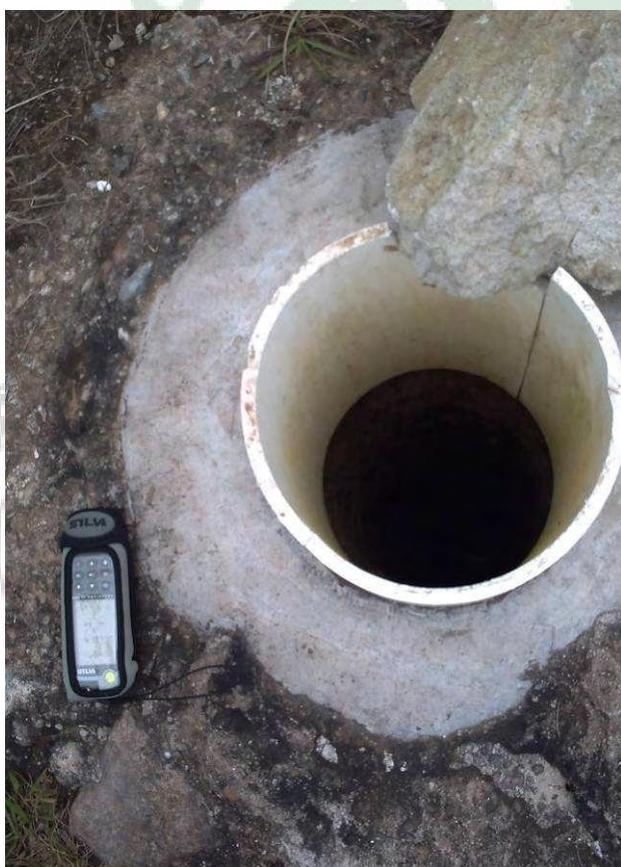
**Aspecto del fallido pozo del año 2003. Nos llamó la atención el hecho de tener un diámetro de entubado realmente grande, 25 centímetros, cuando la medida estándar suelen ser 15. Obsérvese que los vecinos siguieron nuestro consejo de no arrojar basuras, pues está totalmente limpio.**

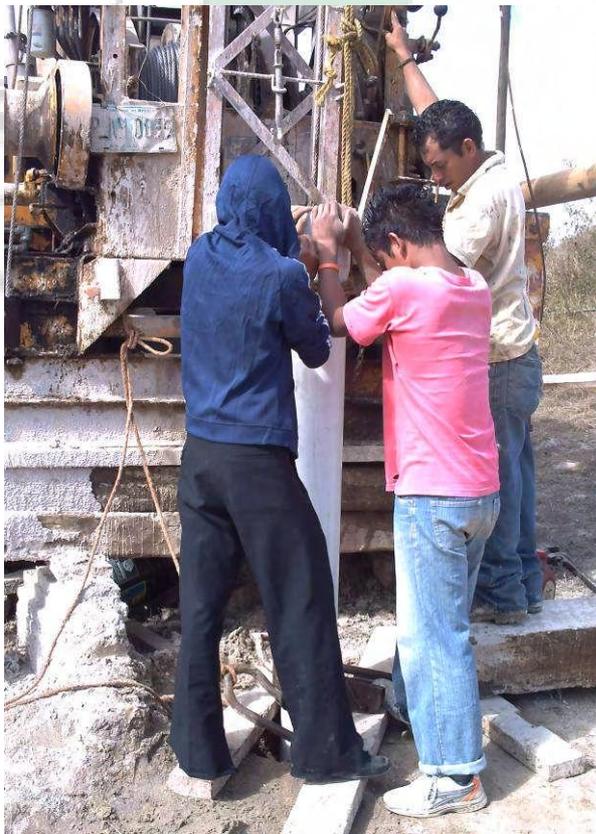
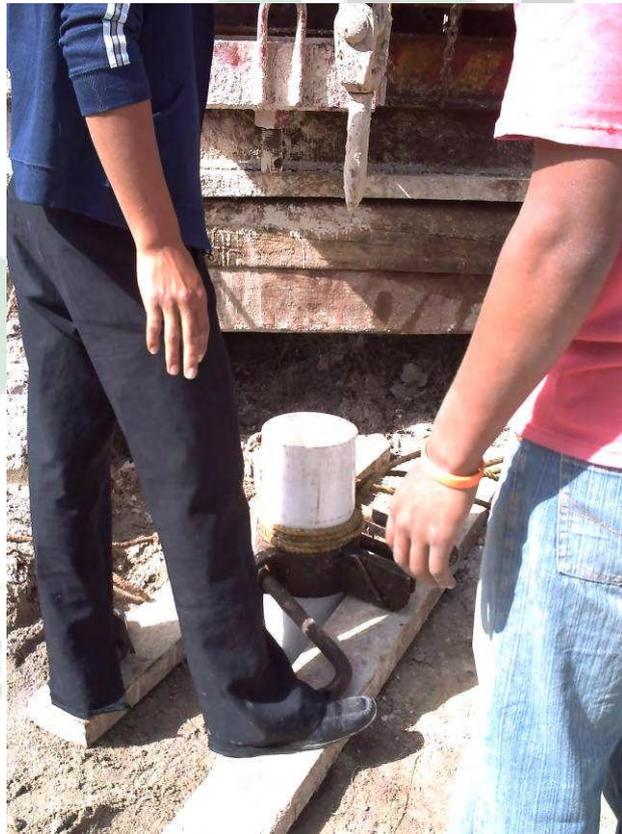
**Izquierda arriba: Detalla de las gravas del empaque. Derecha arriba: Detalle de los tubos con las ranuras hechas y el tapón del fondo del pozo. Abajo: Colocación del entubado.**

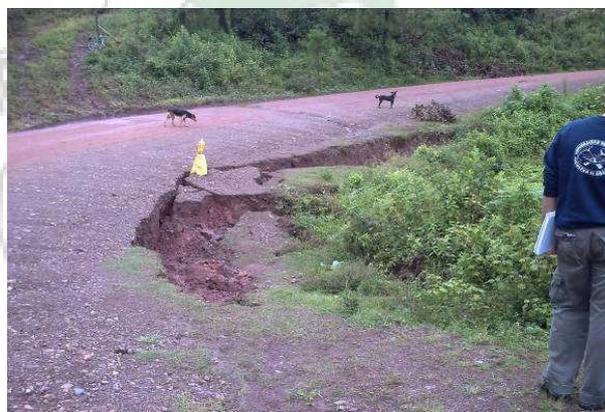
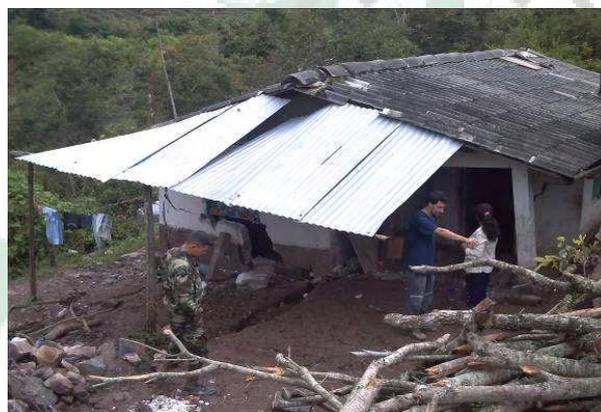
**Izquierda: Deslizamiento en una curva de la carretera. Derecha. Imagen de la aldea El Pinto, como se puede ver en la imagen, la casa está en medio de la grieta, por tanto se vio totalmente afectada.**

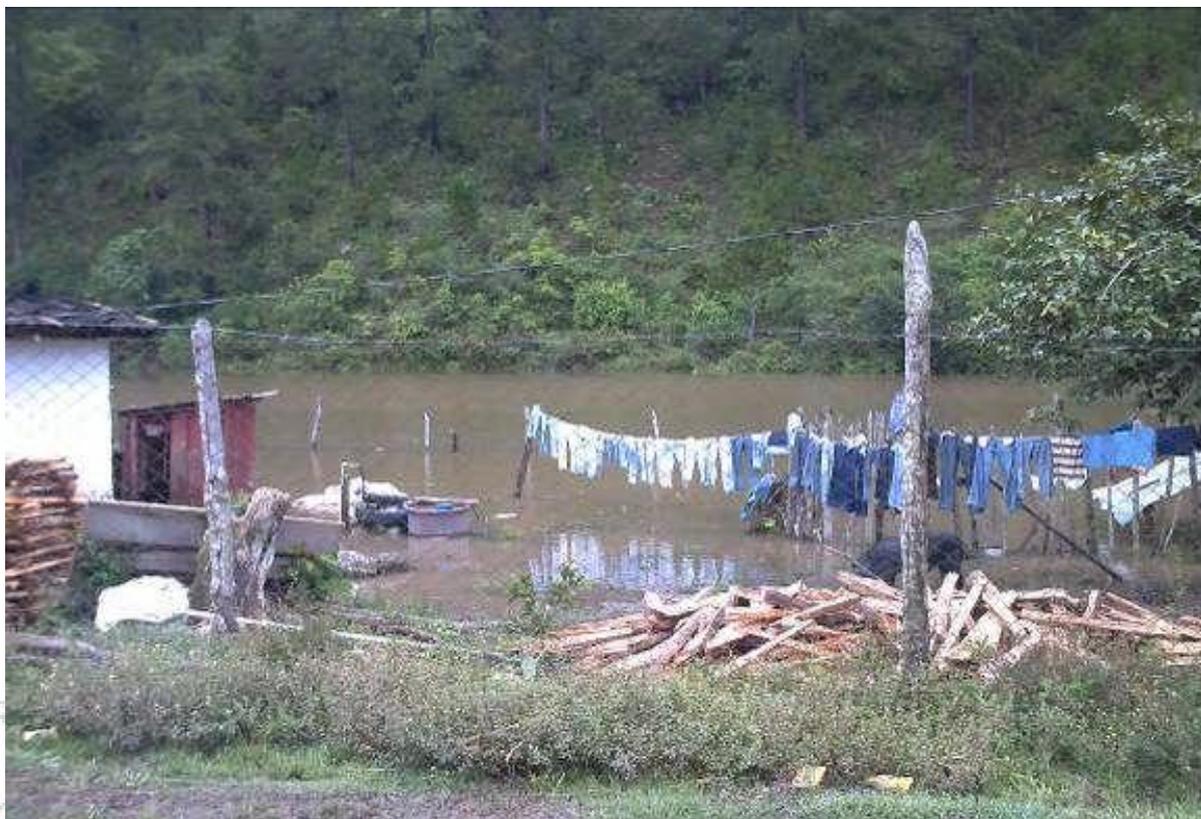
**Inundación en la Laguna n° 1 afectando a las viviendas de las orillas.**

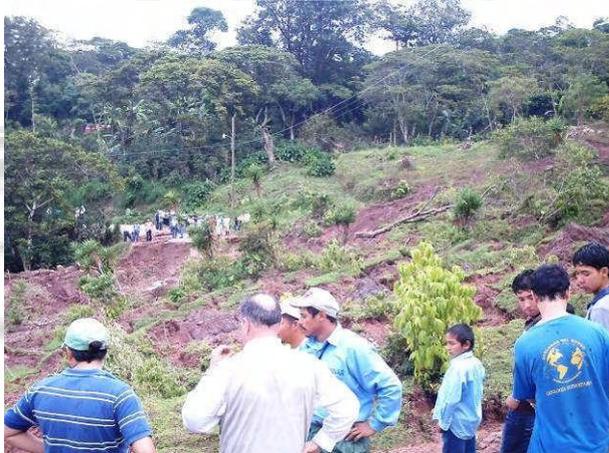
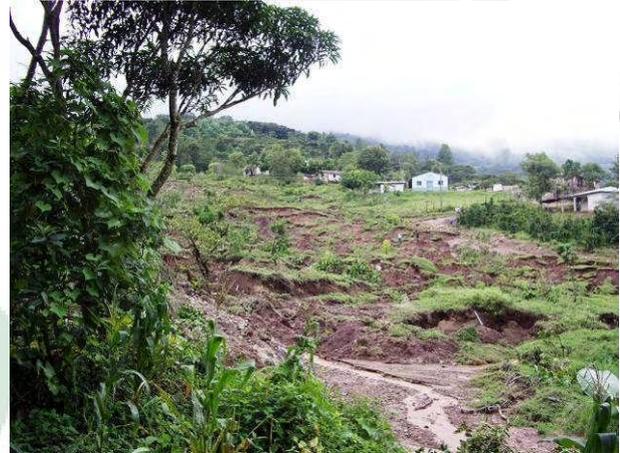
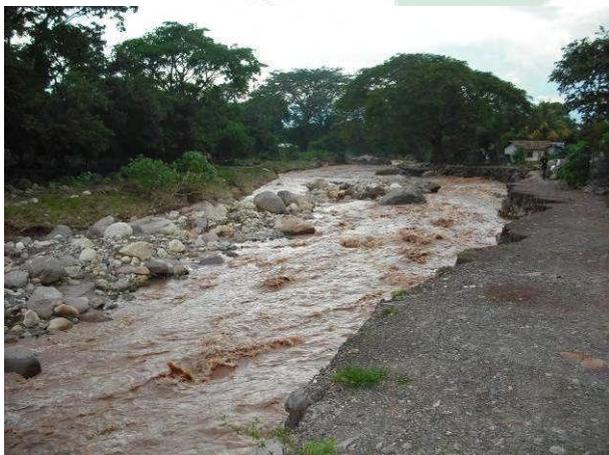
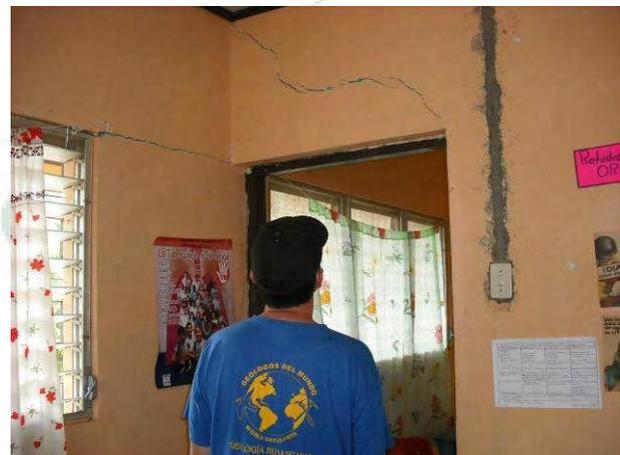
**Izquierda: Caudal del río próximo al deslizamiento. Derecha: Grietas aparecidas en viviendas**

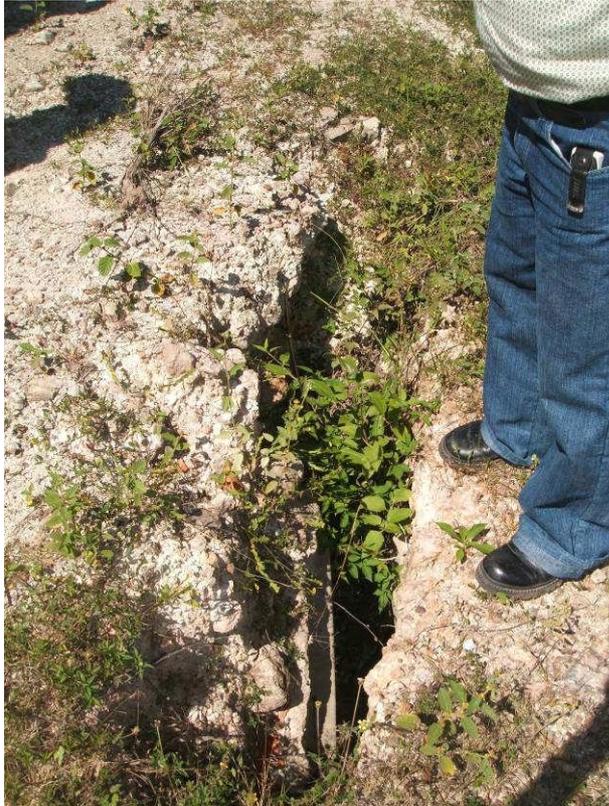
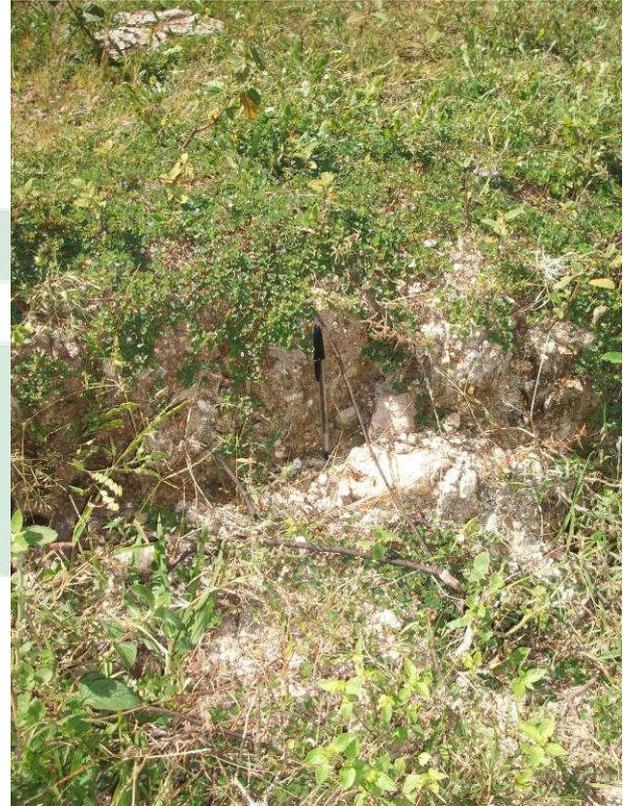
**Izquierda: Apertura de la rotura del terreno. Derecha: Escalón en el terreno deslizado.**

Respecto a inestabilidades, a lo largo del recorrido hemos observado la presencia de deslizamientos y desprendimientos rocosos, por lo que nos encontramos en una zona donde existe riesgo apreciable por este tipo de inestabilidades. En las proximidades de la presa hemos visto una serie de cicatrices (“fallas” en el argot local) donde una de ellas alcanzaba una longitud hectométrica y una apertura, en algunos puntos de más de 10 centímetros, marcando un desplazamiento apreciable que da lugar a la formación de varios escalones y de reciente actividad.

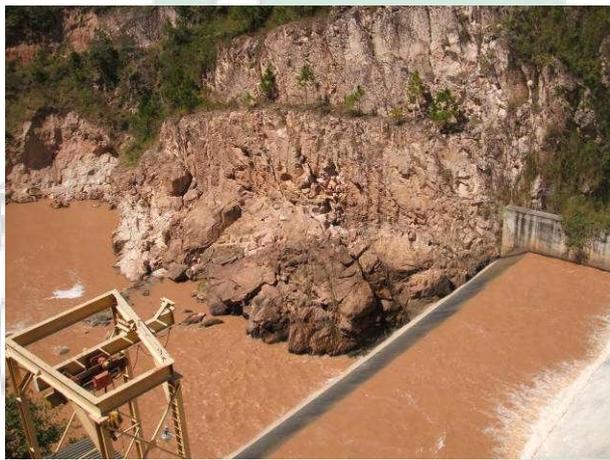
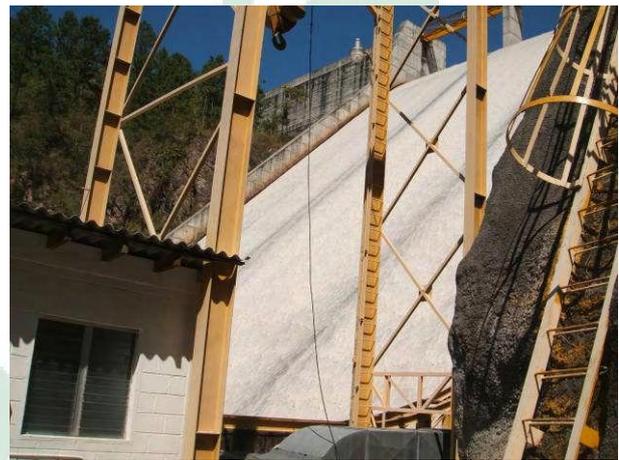
En cuanto a la presa, aparentemente no se aprecian daños estructurales, pero no podemos descartar la existencia de microfisuras en la bóveda. Es importante constatar en qué estado se encuentra pues la población de San Antonio se encuentra a la salida del frente montañoso donde se ubica la presa y, por tanto, está en riesgo máximo en caso de rotura de la misma.

**Izquierda: Aspecto de la presa desde la bóveda. Derecha: Rebalsadero de la cerrada**

- Constatar la composición de las aguas y ver si éstas pueden afectar al material de la presa.
- Con carácter inmediato, elaborar un mapa de riesgos de la zona, pues es un documento indispensable en una obra civil de éstas características y si tenemos en cuenta que en el año 95 la presa tuvo daños estructurales graves, ya se tenía que haber elaborado entonces.
- Es indispensable un buen acceso, para vehículos y personal que controlen el estado de la estructura, pues por lo que hemos visto, la presa apenas tiene vigilancia y se encuentra en un estado de semi abandono.
- Con carácter también inmediato, debe instalarse instrumental adecuado para el control de determinados parámetros, como pluviómetros, limnígrafos, sismógrafos y otros. Se nos ha comentado que, instrumentos que había antes del año 95, cuando la presa tuvo

- los importantes daños se desinstalaron y en su lugar se dejó la presa sin éste tipo de medidores. No podemos comprender, cómo es posible que ante unos hechos como los ocurridos en el año 95, en vez de aumentar los medidores de vigilancia se hayan quitado todos.
