# ESTUDIOS DE AMENAZAS EN EL ÁREA METROPOLITANA DE SAN SALVADOR

## Unidades Territoriales: Caldera de Ilopango y Volcán de San Salvador

Serie: Mapeo de amenaza  
por movimiento de ladera  
en el AMSS

INTEGRACIÓN PARTICIPATIVA  
DE LA GESTIÓN AMBIENTAL Y DE RIESGOS  
EN LOS PLANES DE DESARROLLO Y ORDENAMIENTO TERRITORIAL  
DEL AREA METROPOLITANA DE SAN SALVADOR  
"IPGARAMSS"

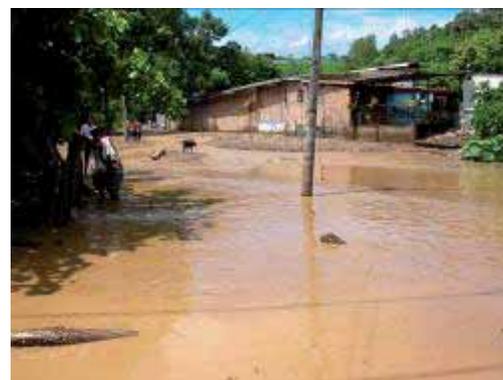
Flujo de lodo y desbordamiento del Río El Garrobo, El Cañito. San Salvador.

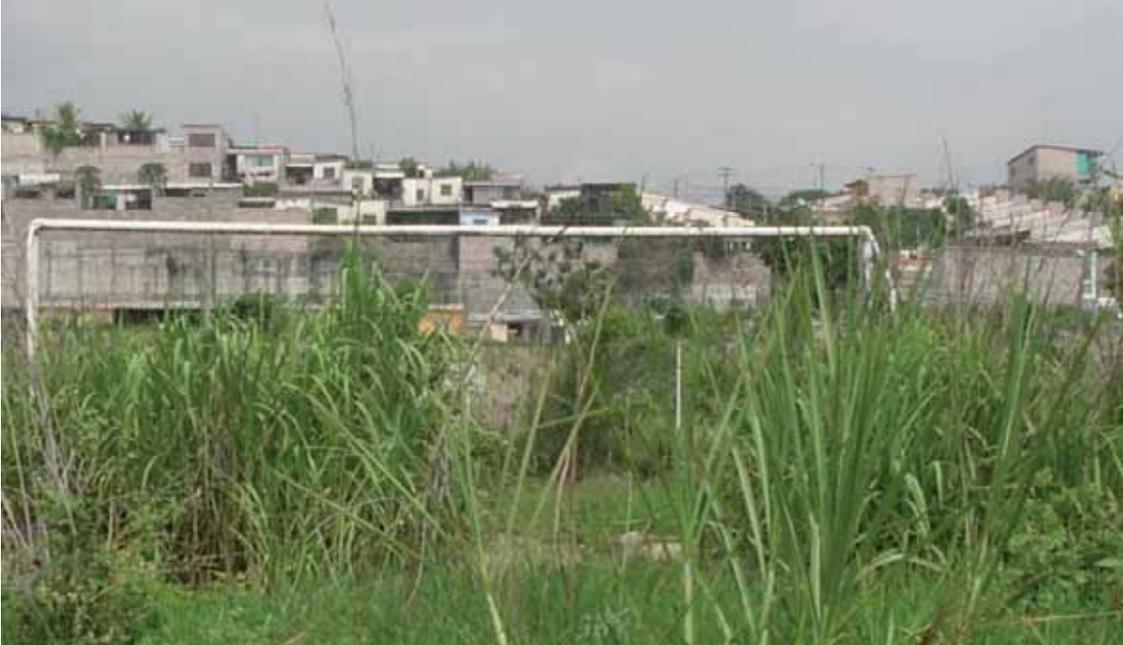
**Vista frontal de la Residencial Santa Lucia. Se observa al fondo los muros de contención que dividen las dos fases de construcción de las viviendas en forma de terrazas con pendiente pronunciada. (Fotografía tomada en mayo 2007)**

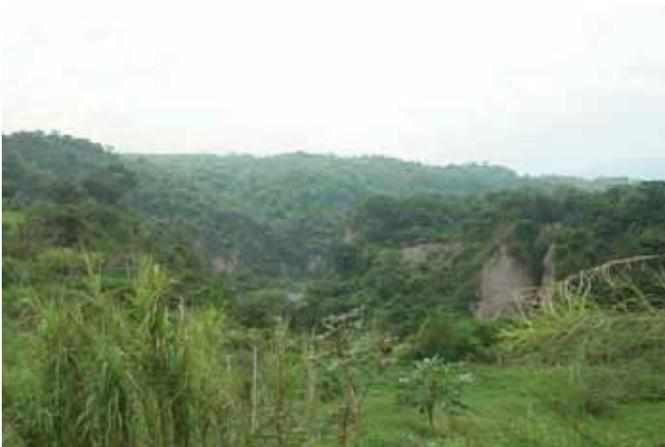
**En el extremo derecho se puede observar escarpes en talud en donde se encuentra asentada la urbanización Santa Eduvigis, contiguo a la Residencial Santa Lucia. Al fondo quebrada encajada de invierno. Pero por el deterioro de las tuberías y bomba de rebombeo se están lanzando aguas residuales domesticas.**

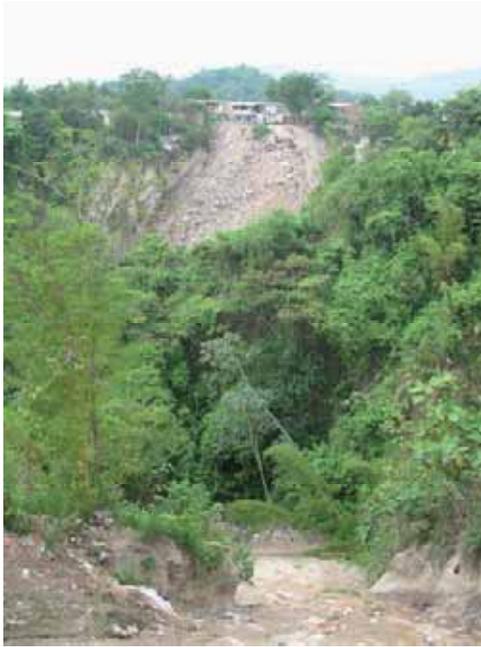
**Vista panorámica del relleno del cuarto punto de deslizamiento entre la Santa Eduvigis y la Residencial Santa Lucia, al frente se observa otro deslizamiento producto de los terremotos del 2001, y que actualmente están tirando desechos sólidos.**

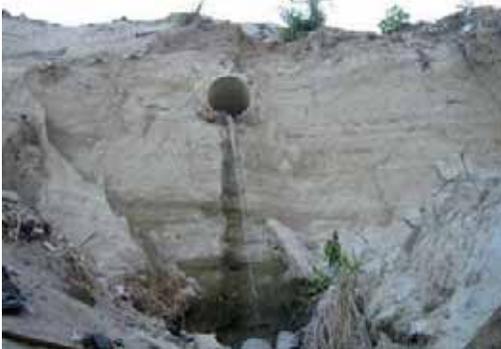
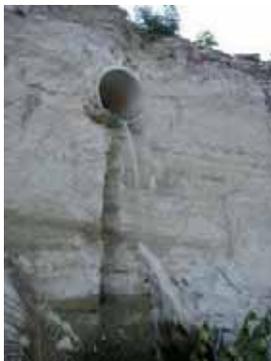
En el **primer** punto que se encuentra al final de la calle principal y avenida santa lucia a 10 metros de las viviendas K N° 1 y C N° 1, tiene el talud aproximadamente la altura de 40.00 m. Con un promedio del talud originado de 80° del talud original que era de 50°, el punto de fractura fue exactamente en una caja recibidora de aguas lluvias lo cual provoco el deslizamiento tipo rotacional el cual produjo un volumen estimado de 1365m<sup>3</sup>., el cual fue originado en octubre de 2005 por la tormenta tropical Stan también es de mencionar que parte de la ladera en la cual se encontraban canaletas tipo bermas también colapsaron de forma traslacional, el talud que también por gravedad recibe toda el agua lluvia por escorrentía superficial de la calle principal cabe mencionar que a 15 metros existe un vertido de aguas residuales que esta socavando el pie del talud.

**Punto 1: Deslizamiento tipo rotacional, provocado por el rompimiento de caja colectora de aguas pluviales. Actualmente bajan aguas lluvias. (Fotografía tomada el 18 de febrero de 2007). Dichas aguas están socavando el pie del talud.**

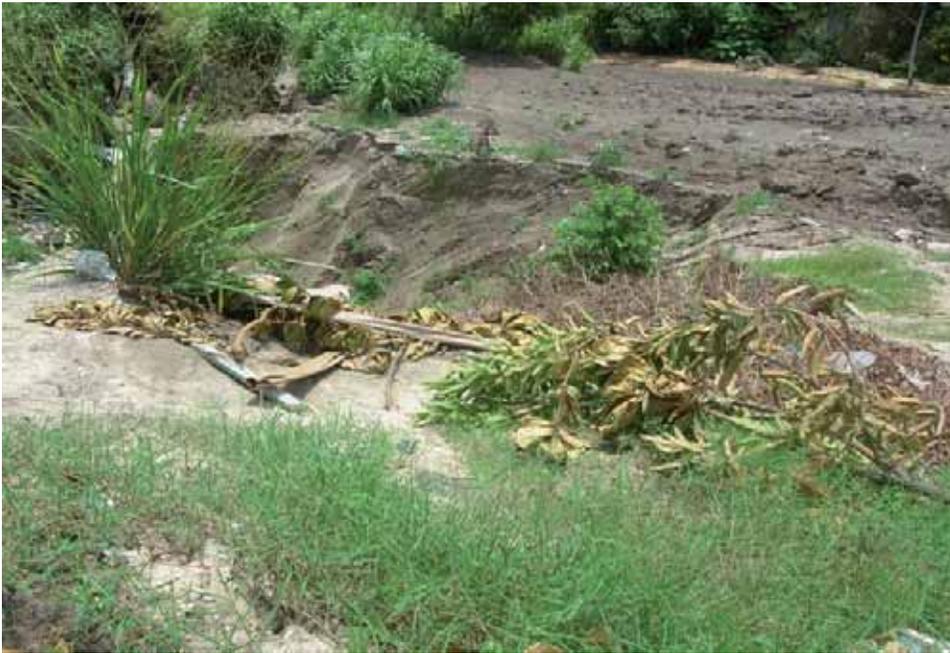
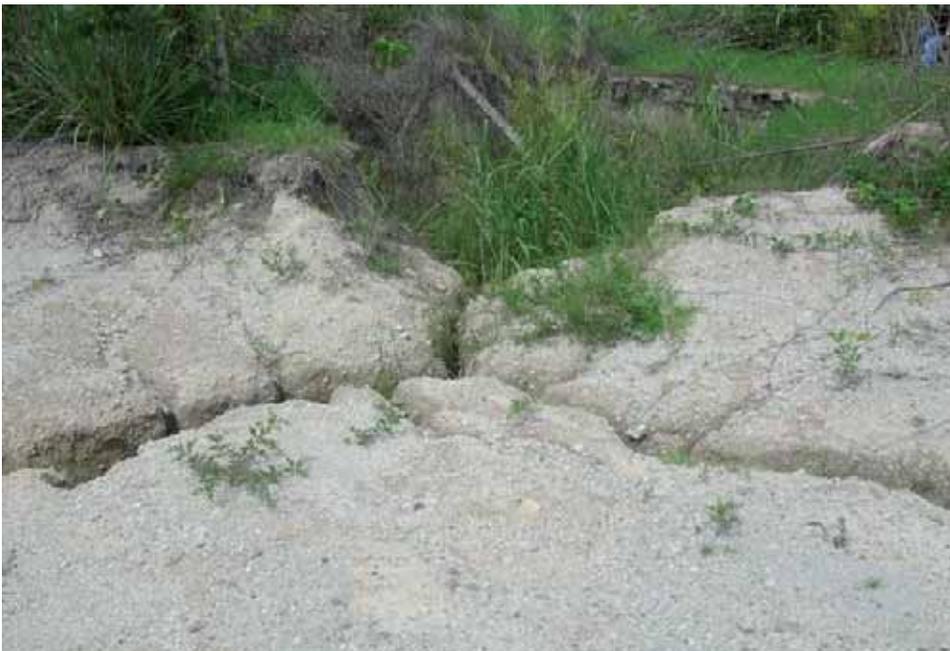
En el **segundo** punto de movimiento de ladera es en la zona del área social costado sur oriente en la cual el talud tiene varios puntos de escarpe. Se observa en la parte del coronamiento algunas grietas superficiales por donde baja escorrentía superficial que también contribuye a los deslizamientos, en este punto no se encuentran viviendas cercanas.

**Grietas superficiales ocasionadas por escorrentía superficial que desembocan sobre la ladera.**

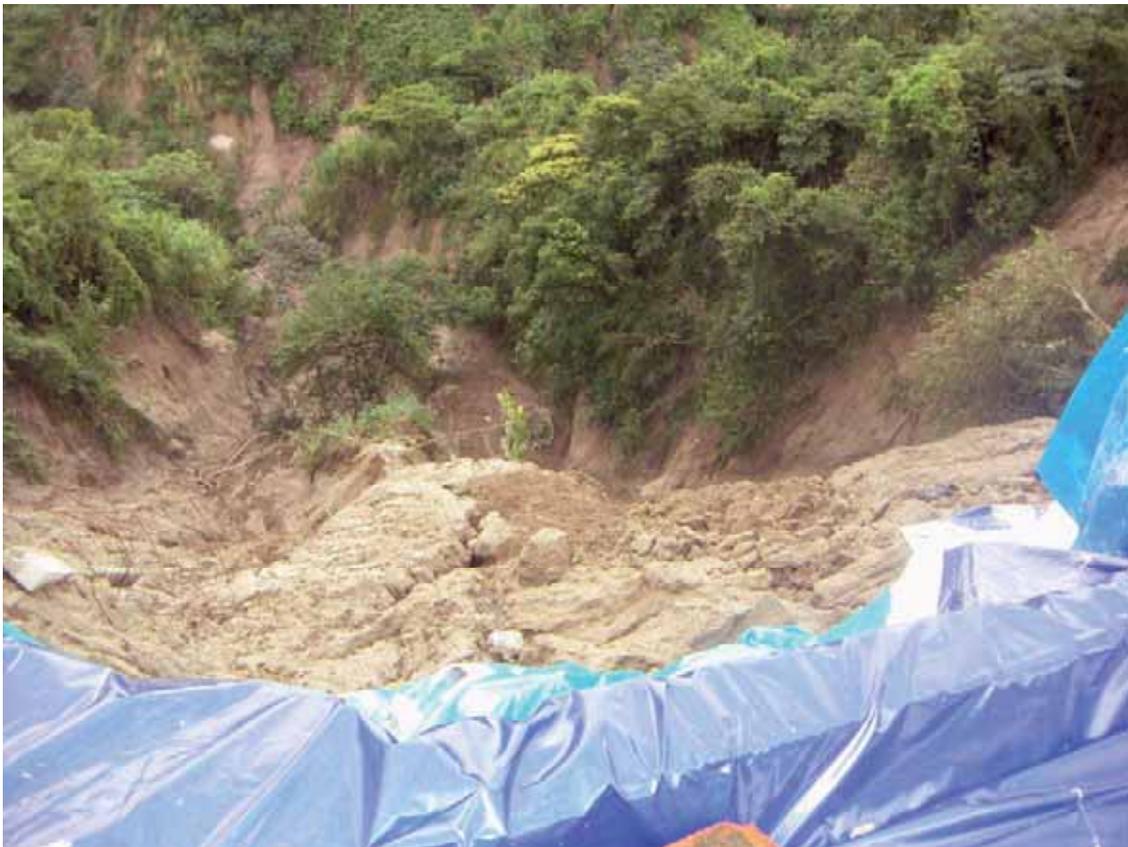
En el **tercer** punto es sobre la ladera conformada con material de relleno al costado de la avenida santa lucia frente al polígono L en donde se encuentran 5 viviendas expuestas, un talud de casi 45.00m. Que originalmente tenía 45° y que actualmente es de 80 ° con un volumen deslizado de 2,070m<sup>3</sup>. aproximadamente, en este se encontraban aparte de suelo árboles, cubriendo un área de 256.00m<sup>2</sup>, material que fue a parar a la quebrada encajada, por la amenaza latente de 8 viviendas expuestas se encuentran residiendo actualmente 4, cabe señalar que es el deslizamiento de mayor consideración.

**Punto de deslizamiento tipo traslacional, el cual se ha convertido en botadero de ripio, tierra y desechos sólidos. (Fotografía tomada en mayo 2006)**

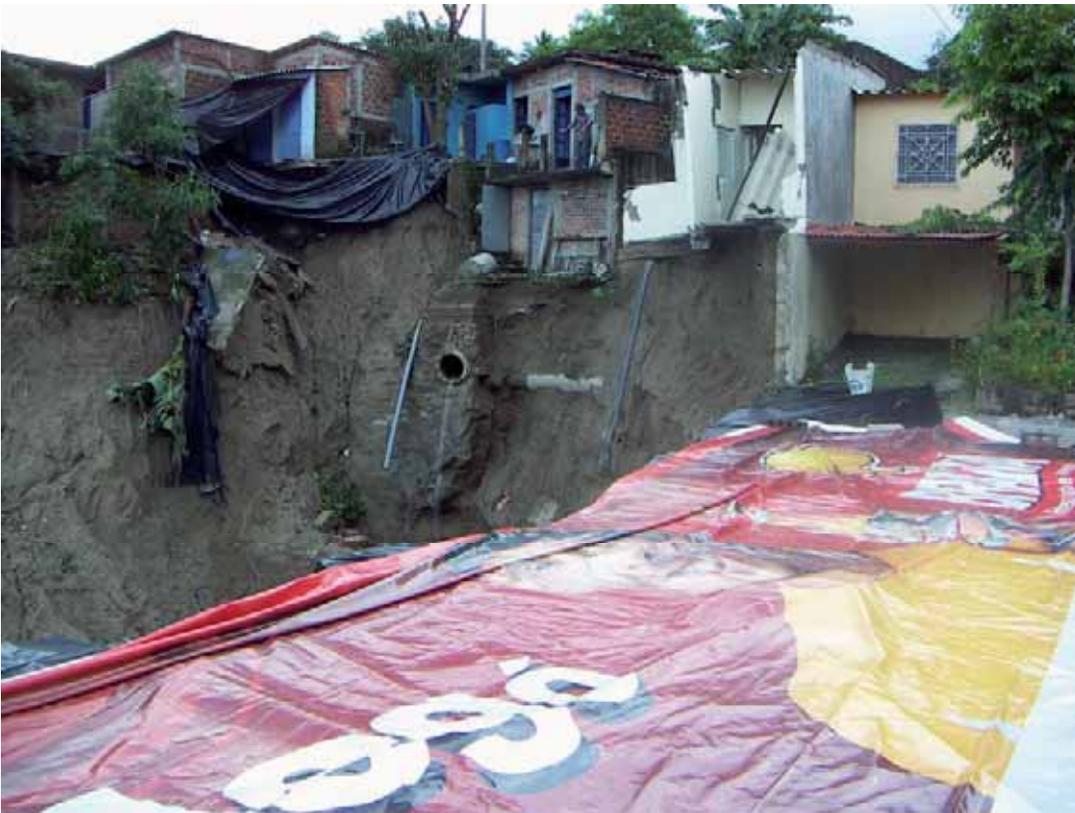
El **cuarto** movimiento de ladera esta ubicado al final de la avenida santa lucia en el limite de la urbanización santa Eduviges y residencial santa lucia, provocado por el colapso de un pozo de aguas lluvias que bajan por parte de la calle circunvalación de la urbanización santa lucia, entran a la calle principal de la santa Eduviges y conectan por tubería a la residencial santa lucia la cual se desplaza en medio de la avenida santa lucia, se produjo un Deslizamiento tipo rotacional que deslizo un estimado de 7000 m<sup>3</sup> de material tipo suelo y árboles frutales, cabe señalar que destruyo una vivienda de la residencial santa lucia. En dicho deslizamiento por parte de la alcaldía municipal de ilopango se realizaron obras de reconstrucción del pozo y colocación de tuberías, como el relleno del que actualmente se encuentra expuesto a deslizamiento por falta de mantenimiento.

Deslizamiento tipo rotacional provocado por la rotura de caja recibidora de aguas lluvias, la cual conecta con el drenaje de la Residencial Santa Lucia y desemboca en el punto de deslizamiento numero uno (actualmente se construyeron las cajas y se colocó nueva tubería y se relleno). Se ubica al final de la avenida principal de la Residencial Santa Lucia límite con la urbanización Santa Eduviges (Fotografía tomada en mayo de 2006).

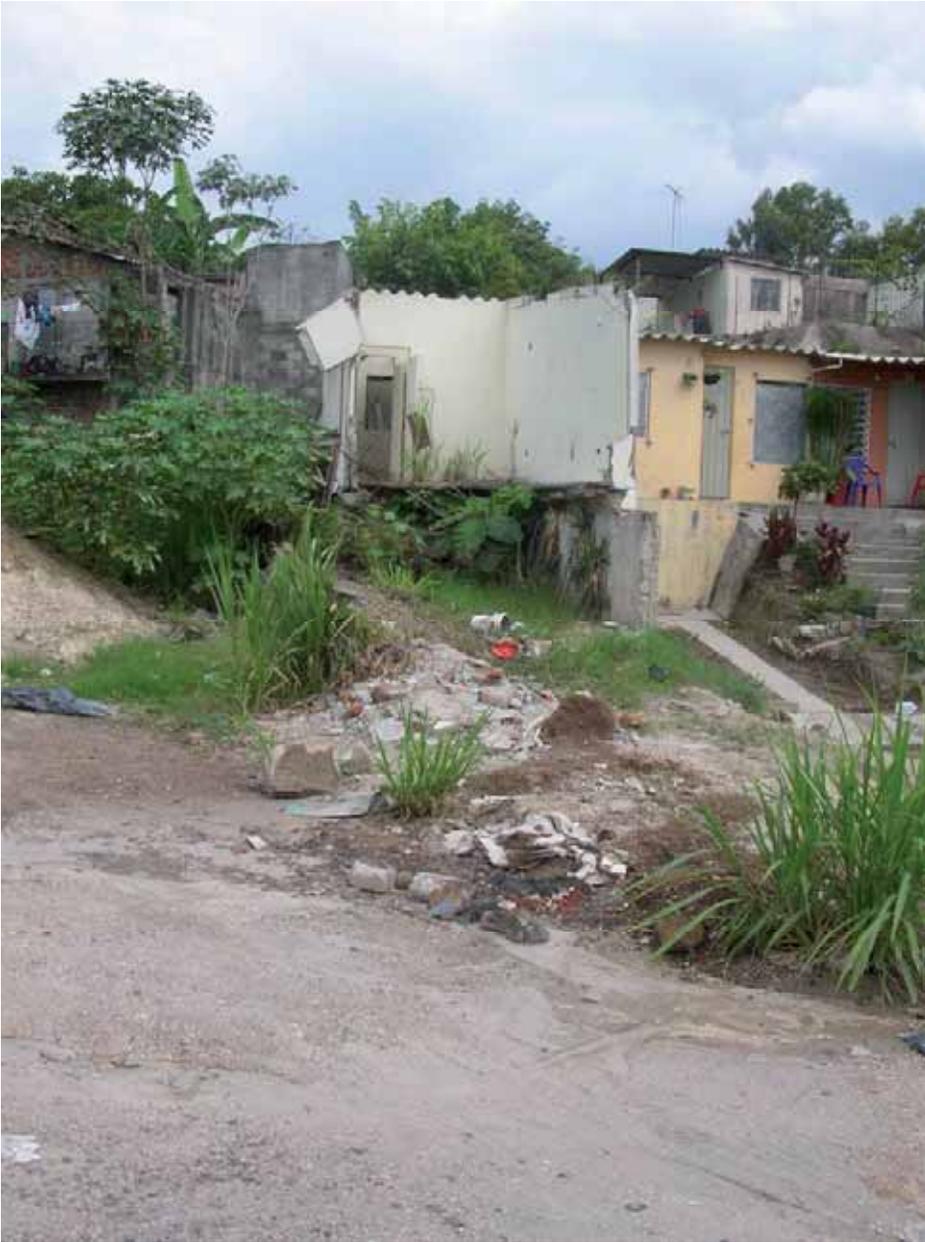
**Relleno en donde se construyeron dos pozos de paso y colocación de tubería, el cual va a terminar a la caja que se encuentra colapsada en donde se encuentra el deslizamiento 1.**

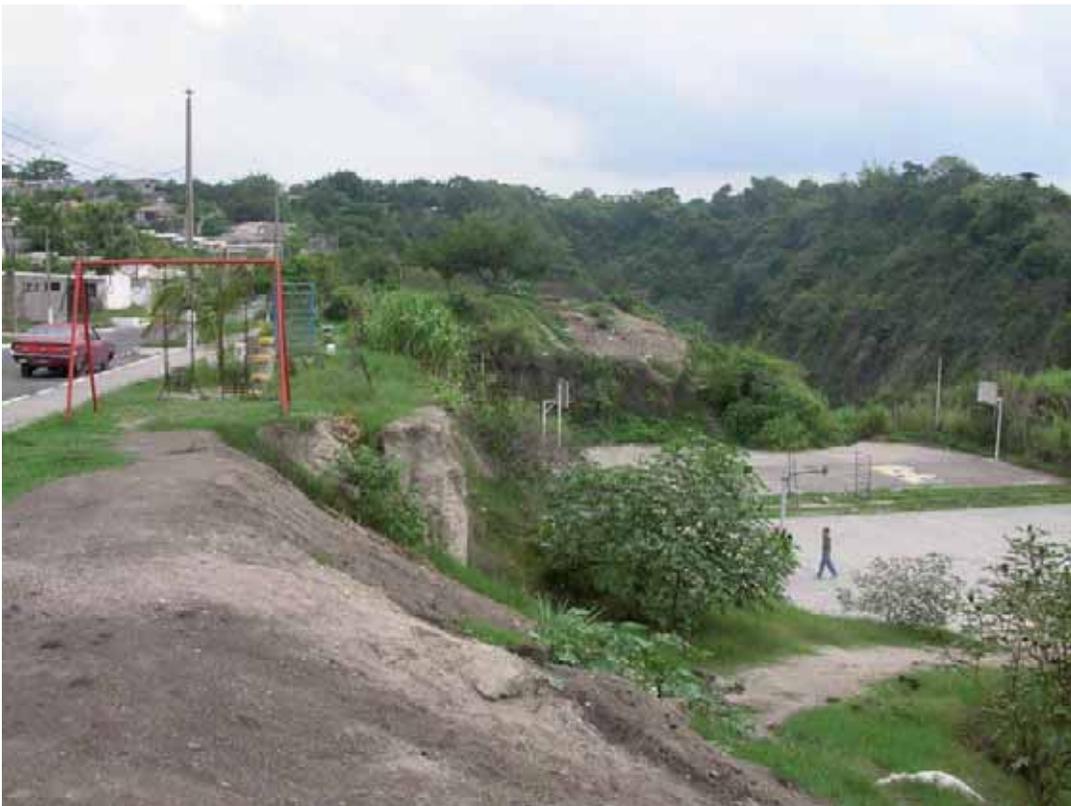
A la izquierda se encuentran las viviendas y la avenida Santa Lucia, a la derecha el área social (2 canchas de básquetbol y una de fútbol) y en medio se observa la ladera susceptible a deslizamientos. **(Fotografía tomada en mayo de 2007).**

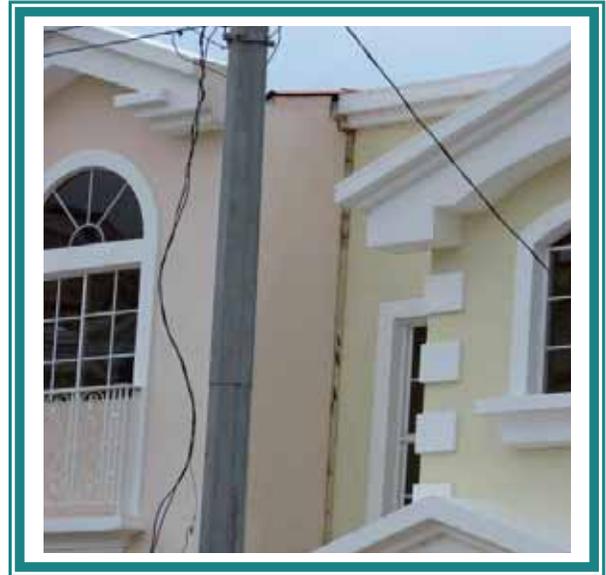
Grietas de aproximadamente 4" en colindancia de viviendas

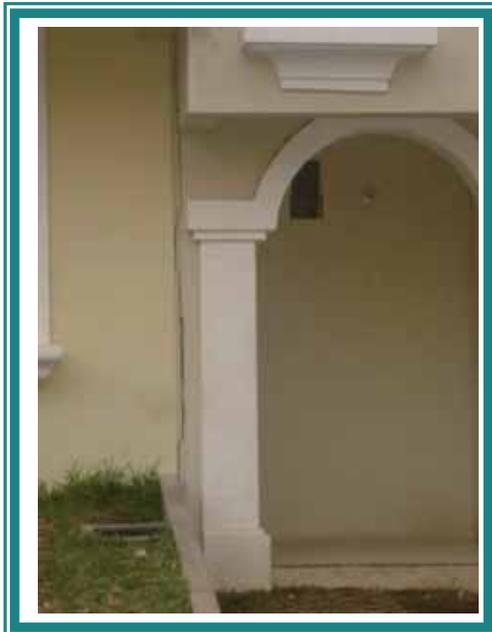
Grieta en colindancia de vivienda

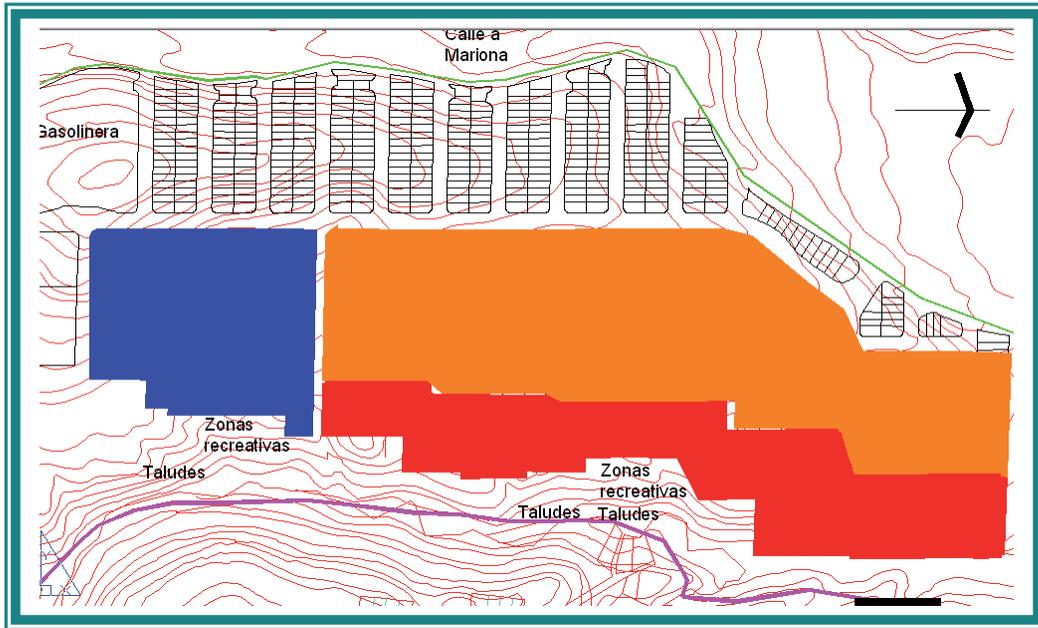
En el mapa se aprecia las zonas dañadas severamente, en color rojo.  
Las viviendas con daños leves en naranja. Las viviendas que aun se construyen en azul

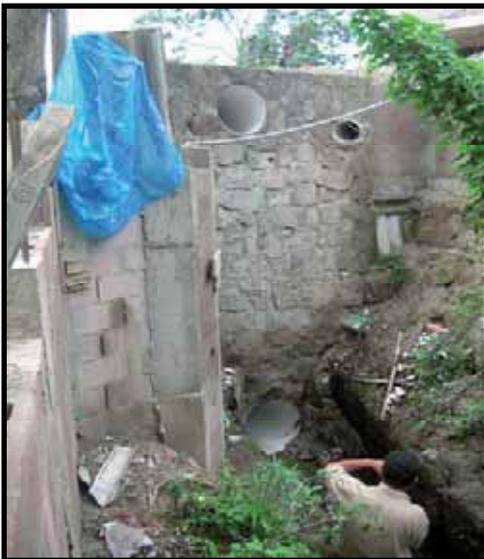
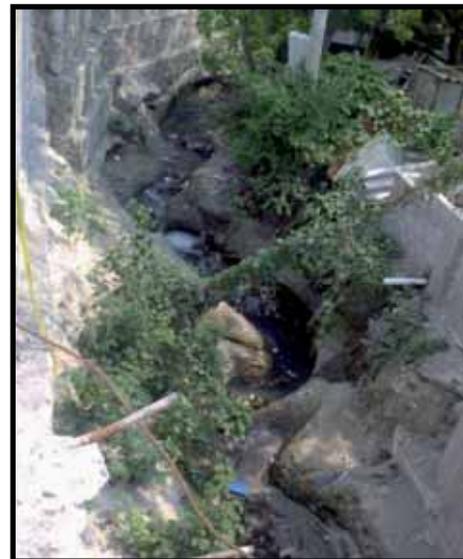
- Quebrada que atraviesa el proyecto en la cual lo han canalizado reducido su capacidad hidráulica produciendo erosión lateral que actúa especialmente en los momentos de crecida excavando la base de los cauces, produciendo un descalce y el posterior derrumbe.

EN LA FOTO SE OBSERVA EL MURO DONDE ENTRA EN CAUSE DE LA QUEBRADA Y ES HASTA EL NIVEL DEL MURO DONDE LLEGARA EL NIVEL DE LA RASANTE PROYECTADA DEL PASAJE LOS BAMBUES Y TAMBIEN SE OBSERVA CUANTO SOBRESALE EL POSO DE VISITA DE AGUAS NEGRAS CON RESPECTO AL TERRENO NATURAL.
