ESTUDIO DE AMENAZAS EN EL ÁREA METROPOLITANA DE SAN SALVADOR

Unidades Territoriales:
Cerro de San Jacinto, Caldera de Planes de
Renderos, Cerro El Carmen y Cerro de Nejapa

Serie: Mapeo de amenaza
por movimiento de ladera
en el AMSS

INTEGRACIÓN PARTICIPATIVA DE LA GESTIÓN AMBIENTAL Y
DE RIESGOS EN LOS PLANES DE DESARROLLO Y ORDENAMIENTO
TERRITORIAL DEL ÁREA METROPOLITANA DE SAN SALVADOR
“IPGARAMSS”

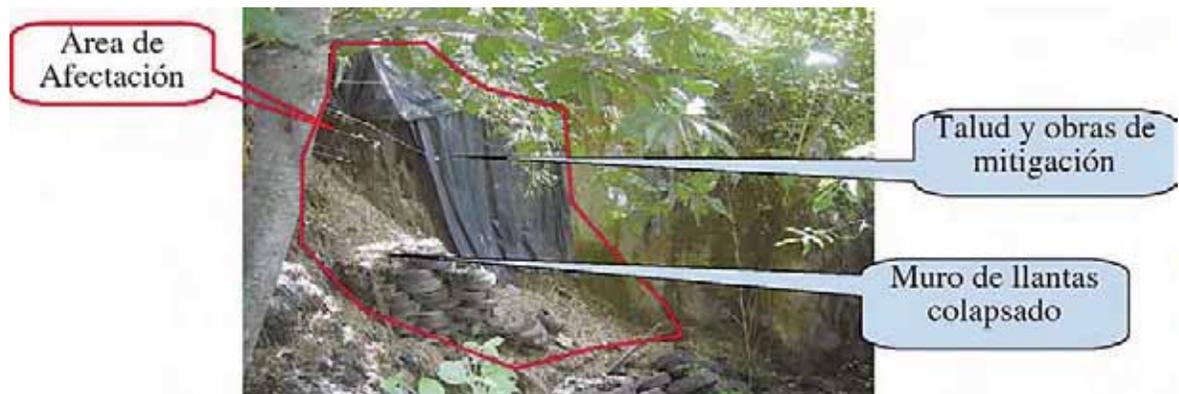
Las medidas de la superficie de ruptura del talud tienen un ancho aproximado de 12 m, de largo 10 m. Y de espesor 5 m. Haciendo un volumen estimado de material deslizado de 600 m³. Dicho material consiste en suelo de tierra blanca, además del muro de llantas colapsado y de arbustos en el fondo.

Dicho material cubre un área de afectación con un ancho de 20 m. y de largo 7 m. Haciendo un área total de 140 m². En la base del talud se encuentran restos de muro de contención hecho con llantas y el lecho de la quebrada. Actualmente se muestra complicado tener acceso a la base del talud, y por ende es complicado realizar su desalojo.

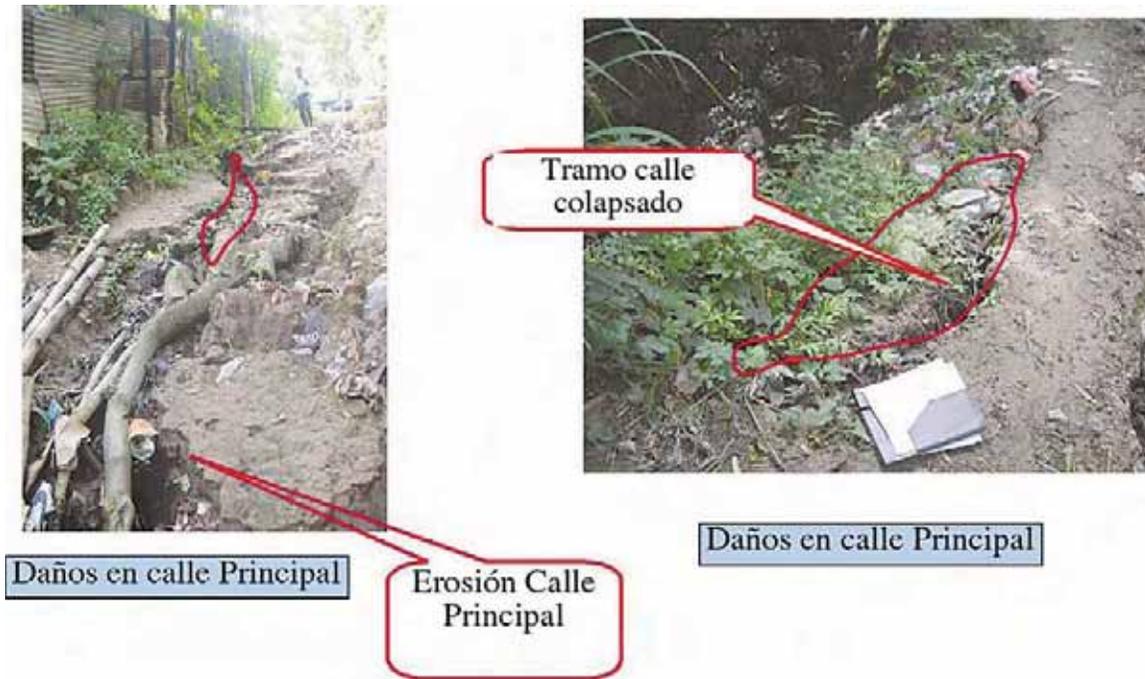
Entre los daños se encuentran que el patio de la casa del Señor Sánchez se ha perdido y la casa se encuentra justo en la orilla del talud. Además el final de la calle principal prácticamente ya no existe.

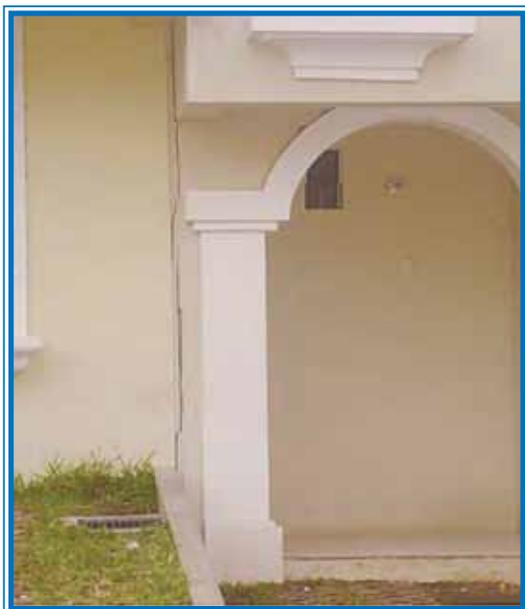
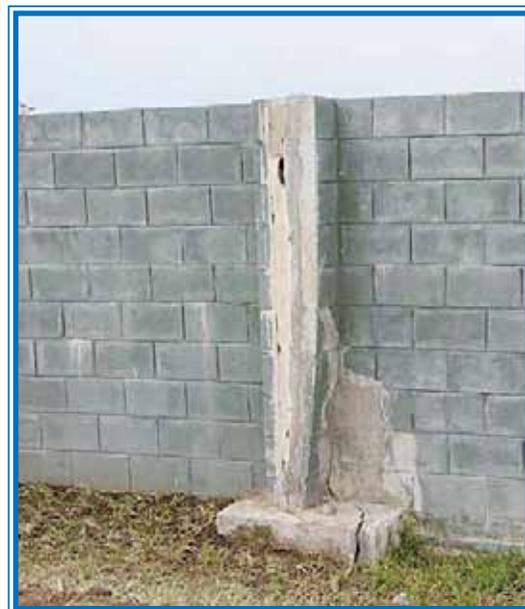
En la imagen se observan daños en las viviendas provocados por asentamientos

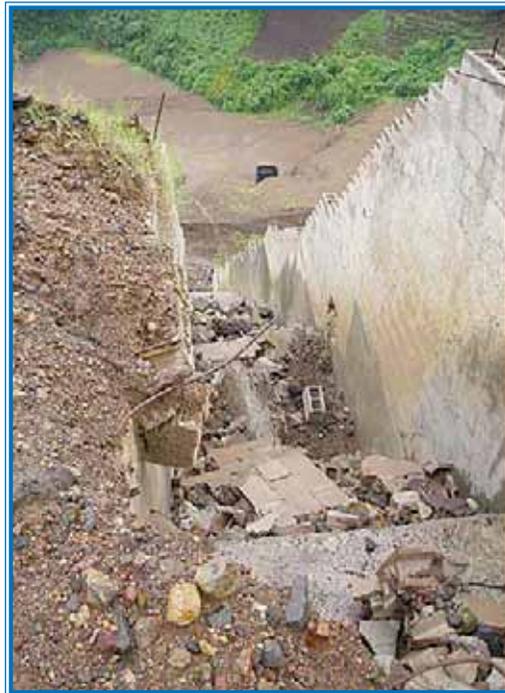
En esta imagen, nótese que los cabezales de descarga ya presentan derrumbes en la parte superior

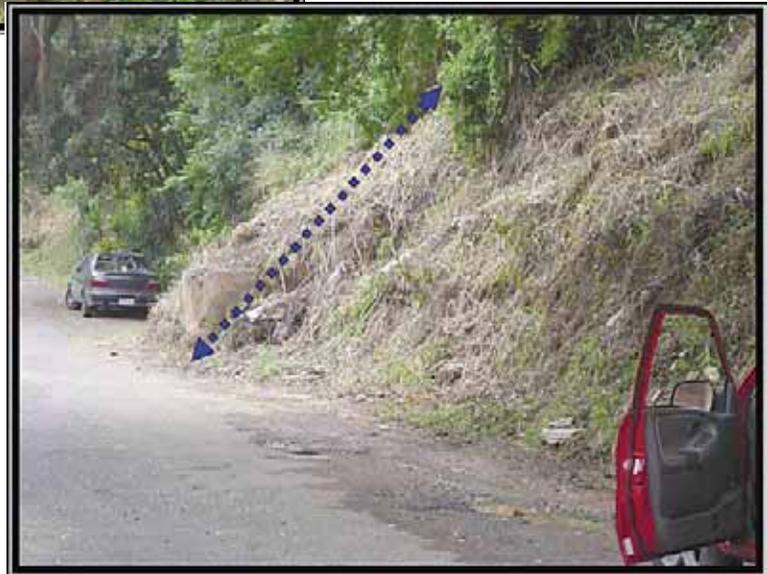
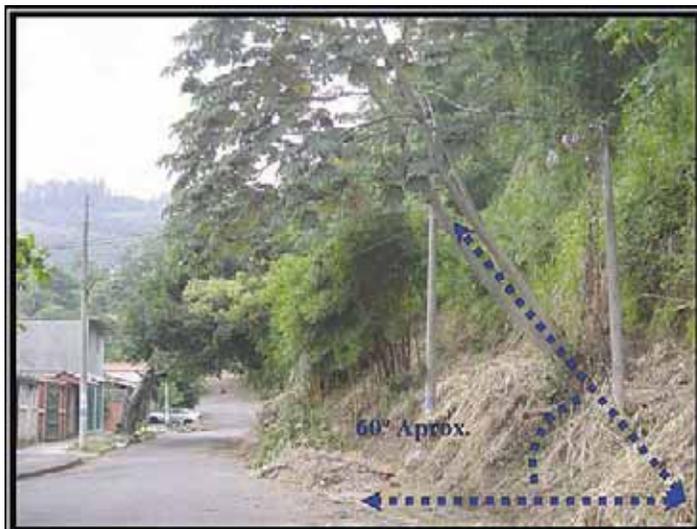
Al igual que la fotografía anterior se puede observar las fracturas y la forma de angular de las rocas y los procesos activos en que se encuentran.

Vista parcial de un tramo al pie de la ladera donde evidentemente se observa que aún existen procesos activos.

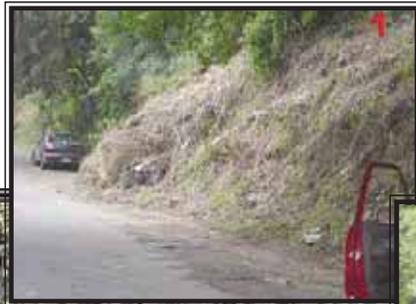
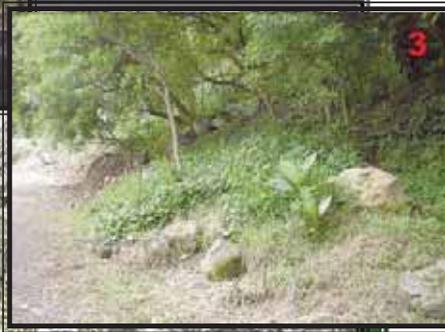
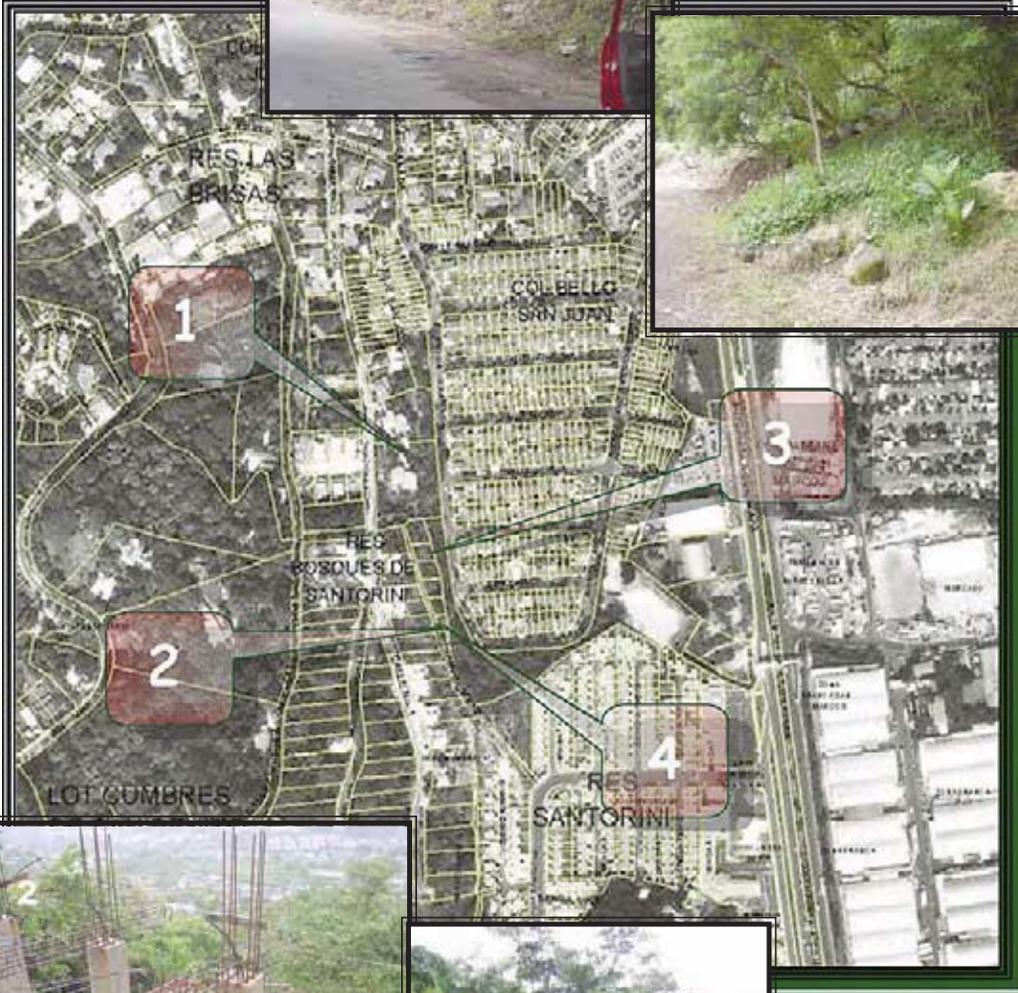
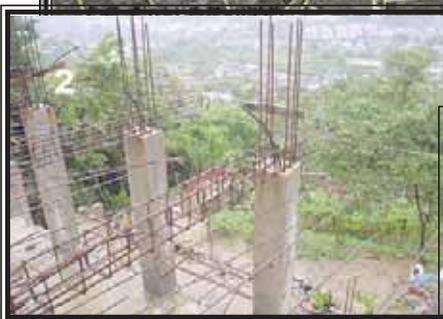
Diferentes puntos a lo largo de toda la ladera que colinda con la Calle Granada presentan deslizamientos de tierra, de rocas fracturadas, árboles y manteria orgánica.

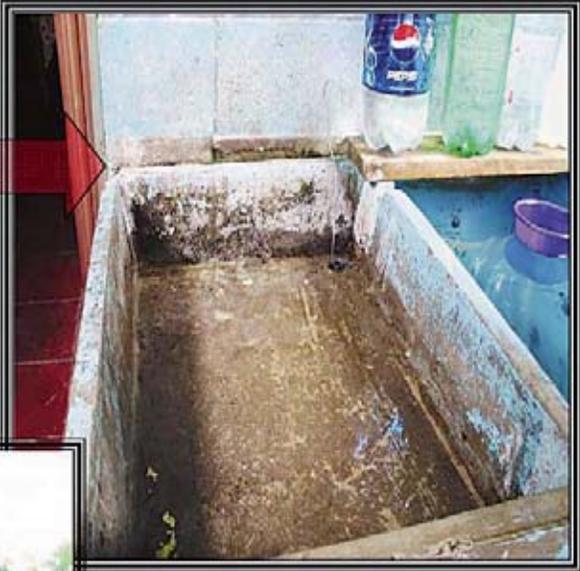
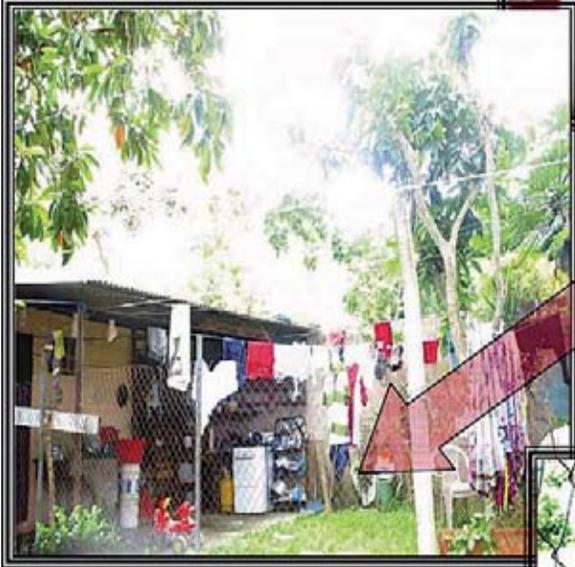
DAÑOS CAUSADOS A VIVIENDAS DEL PASAJE UNO POLÍGONO NO. 1, A CAUSA DEL HUNDIMIENTO PRODUCIDO POR LA MALA CALIDAD DE LOS MATERIALES Y EL MAL PROCESO PARA EFECTUAR EL RELLENO.

FOTO 5
VISTA DE PATIO DE UNA DE LAS
VIVIENDAS CON PROCESO DE
HUNDIMIENTO

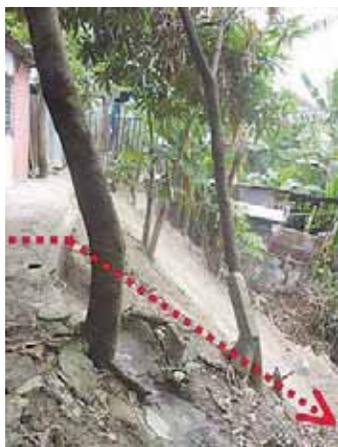
Foto 9. Pasaje interior y vista
deteriorado de terraza

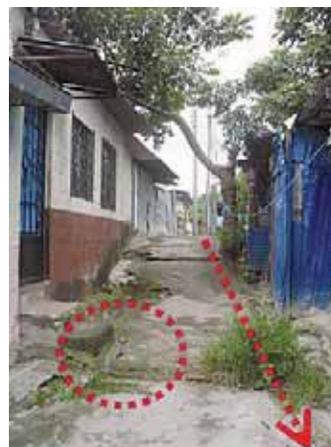
Foto 10. Pendientes en pasajes
drenaje superficial

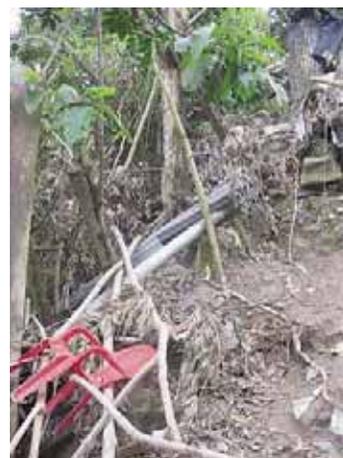
Foto N° 16 lateral de Talud de Vivienda Acumulación de basura

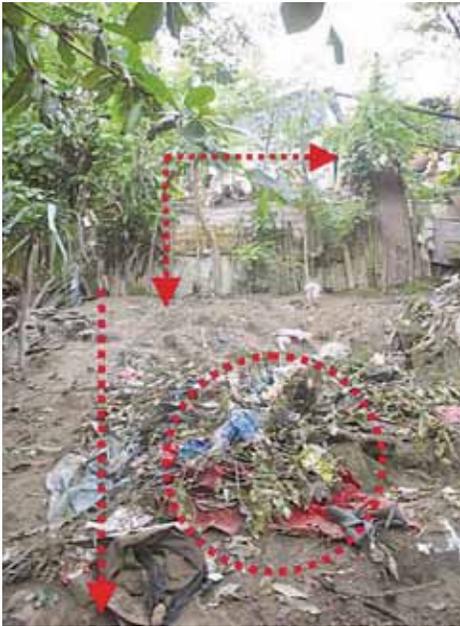
Foto N° 17 vivienda en corona y vista de escalones en talud y basura acumulada
