# **ESTUDIO DE AMENAZAS EN EL ÁREA METROPOLITANA DE SAN SALVADOR**

## **Unidad Territorial: Las Cañas**

**Serie: Mapeo de amenaza  
por movimiento de ladera  
en el AMSS**

# **Estudio de Caracterización de Amenaza por Movimientos de Ladera Unidad Territorial Las Cañas en los Municipios de Soyapango e Ilopango.**

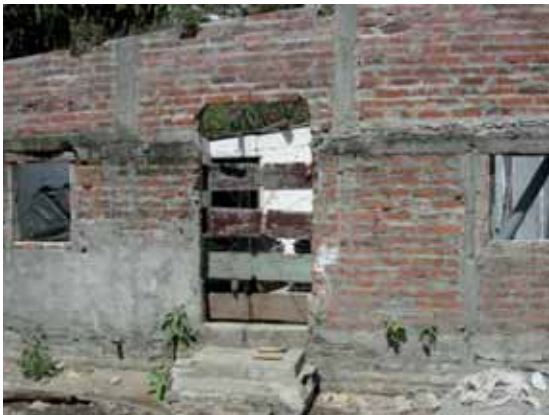
Las condiciones actuales de la zona descrita es de **alto riesgo** que comprende las comunidades 3 de Enero Sector I y II. En el tiempo han existido derrumbes y deslizamientos que han provocado la caída de la línea férrea, dejando afectada y con daños materiales (cortes de terreno, derrumbe de viviendas y daño a alumbrado público e infraestructura red primaria energía eléctrica) siendo los eventos principales los terremotos 2001 y Tormenta Stan en el 2005. (Ver fotografías)  
En este contexto, instituciones de evaluación de daños después de los terremotos declararon esta zona inhabitable. Actualmente aún viven familias en el límite de ladera y en otros casos las familias han dejado las casas a causa del peligro.

Estructura vivienda abandonada

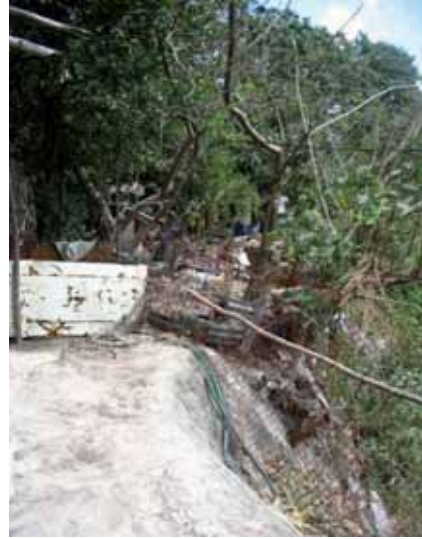
Vivienda en limite de ladera. Descarga de agua

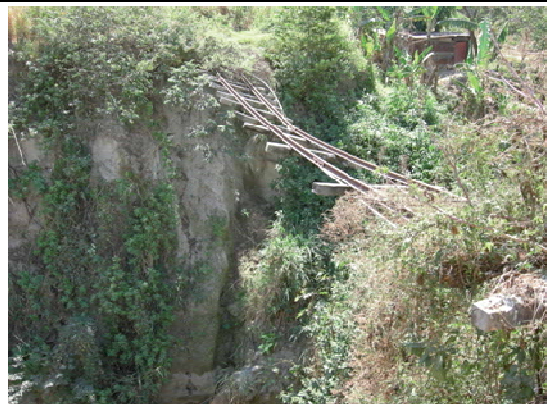
**Foto- Punto**

De acuerdo a datos de campo se observó que el movimiento de ladera se origina por dos causas principales: por lluvias y por la escorrentía superficial de las aguas servidas proveniente de viviendas y de la quebrada en el sector. Esto ha dado origen al deslizamiento de tierra, lo que causo daño a la canaleta que conduce las aguas servidas del rastro municipal y provocó rebalse de las aguas, que minaron el terreno en grandes proporciones provocando un flujo de tierra. Esto agravó las condiciones de inestabilidad del terreno, aumentando el área de afectación y finalmente provocó que la línea férrea quedará en el aire. Actualmente en la época de invierno y en visitas al mes de julio de 2008, se observó que la caída de material ha ido en aumento provocando que la línea férrea se haya levantado ya que el terreno donde se encontraba asentada cedió. Así mismo las familias ubicadas en viviendas del costado afectado ya no habitan en el lugar por el peligro eminente.

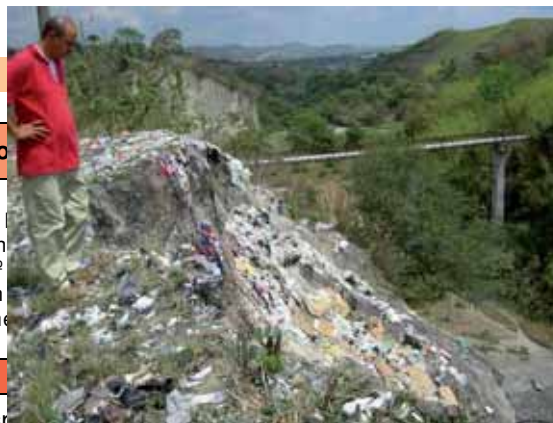
| De acuerdo a los datos de campo a media la altura de la ladera presenta una pendiente de 80°, la cual atestigua remanentes de depósitos que fácilmente han sido removidos por la erosión pluvial antigua. Esto ha facilitado la actuación del flujo, tanto del cauce del río como de las precipitaciones, y los sismos como factores detonantes. Se observa que la zona ha tenido un fuerte arrastre de material debido a la escorrentía superficial (en la de ladera y el cauce) lo cual está degradando de forma acelerada el terreno. | | | | | | |

| <b>Corto plazo</b> | Gestión con instituciones como el Ministerio de Obras Públicas (MOP) para que evalúe la situación de daños y se presenten alternativas de solución para las viviendas y situación de las obras en dicho punto. Se debe delimitar una zona de protección en el sector e indicar el peligro existente a la población. Monitorear la zona principalmente en épocas de lluvias. Estudiar la posibilidad de reubicación de viviendas ya que esta zona es de alto riesgo. |

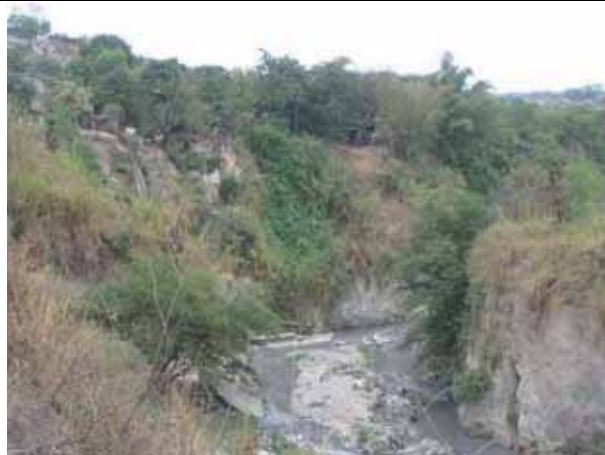
| Según datos de observación de campo, la ladera donde se ubican las viviendas de la Com. 3 de Enero, presenta erosión de los suelos causada por las lluvias y escorrentía superficial de las viviendas hacia talud ya que esta se encuentra sin vegetación y sin obras de protección. Asimismo la descarga de aguas lluvias provenientes de la carretera de Oro que atraviesan los terrenos aledaños a través de canaleta y son conducidas hasta el talud contiguo a vivienda. Dichas aguas descargan sobre la ladera vertical en donde no se planificó la construcción de ninguna obra de infraestructura para la protección de la descarga y el terreno. En este sector se logró observar la problemática de desprendimientos por la erosión intensa (vertical y lateral), esto provocado por la dirección del flujo del río que origina el descalce de la base del talud y provoca dichos desprendimientos de tierra. El cauce del Río Las Cañas intercepta el Río Arenal Seco, que proviene del Municipio de Ilopango, cuya problemática parte del desarrollo urbanístico e Industrial y el deterioro ambiental por la extracción de arena. La zona presenta alta susceptibilidad a deslizamientos según las problemáticas y características planteadas, donde se combinan claramente los elementos antrópicos. La zona también está expuesta a sufrir daño por sismos, existen antecedentes de terremotos como el caso de 2001. | | | | | | |

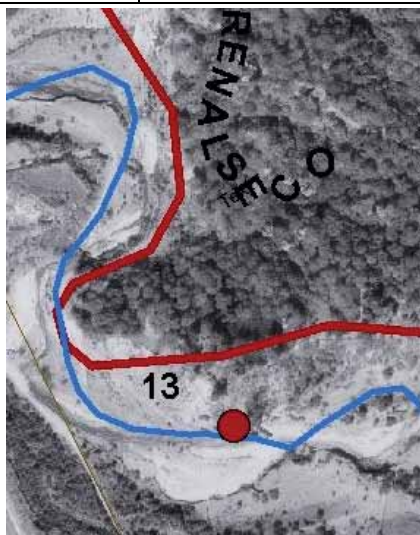
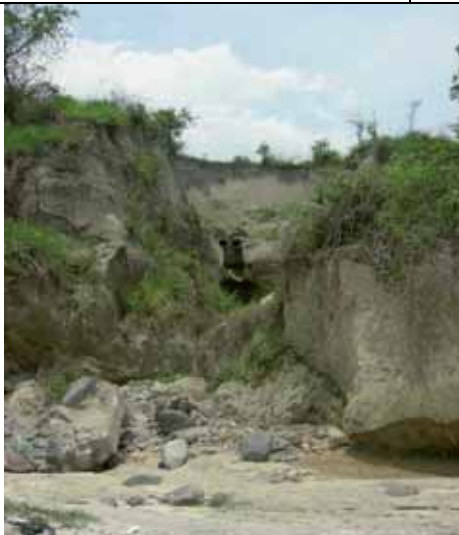
En este punto se observan de forma acelerada los procesos de movimientos de ladera que están degradando el terreno de forma vertical y horizontal. Dicho material deslizado contribuye al asolvamiento aguas abajo, observando socavamientos al pie de la ladera que provoca desprendimientos acelerados. Esto da una idea de la gran dinámica pluvial y erosiva de hasta 30 m que se está dando en la zona, en los últimos 20 años. Se debe a la urbanización indiscriminada aguas arriba y a eventos de las tormentas tropicales que también han incidido en esta zona.

| | Descarga de aguas lluvias de la pista aérea | | | | | |

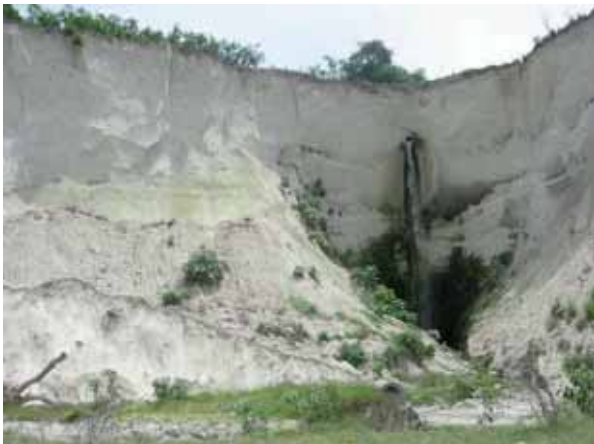
| | | Descarga de aguas negras de la zona Franca, Ilopango | | | | |

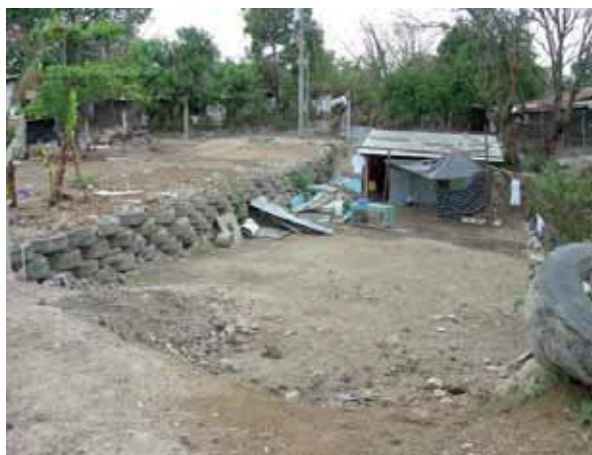
Vivienda construida con materiales temporal y desechos en medio del cause

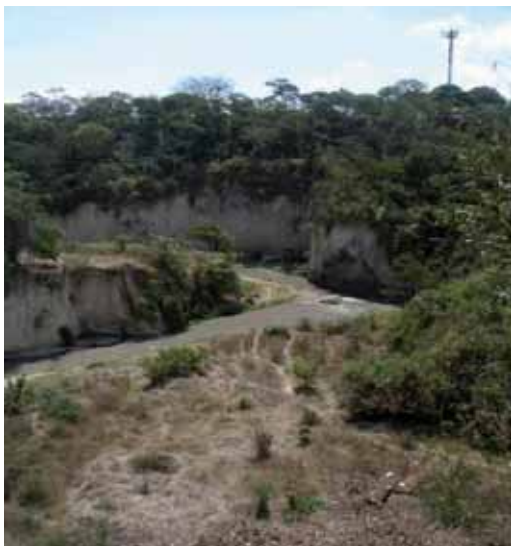
En levantamiento de información se observó procesos erosivos en laderas de la Hacienda Prusia y márgenes del Río Sumpa.

Laderas Río Sumpa

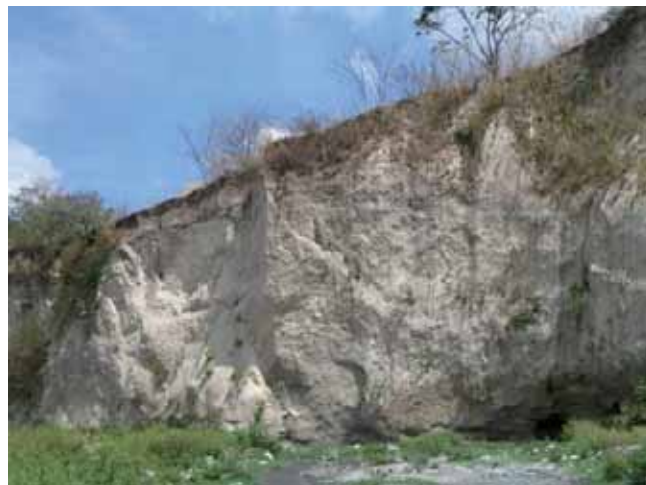
Laderas Río Las Cañas

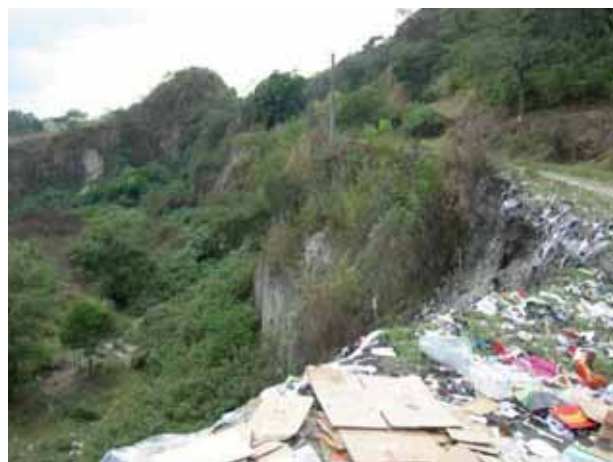
Botadero de Basura y Tierra Com. María de Los Ángeles Hda. Prusia
