GOBIERNO DEL
PRINCIPADO DE ASTURIAS

**GESTIÓN INTEGRAL DEL RECURSO
HÍDRICO PARA EL ABASTECIMIENTO DE
AGUA POTABLE EN EL MUNICIPIO DE
SIGUATEPEQUE, DEPARTAMENTO DE
COMAYAGUA, HONDURAS.**

GEÓLOGOS
DEL MUNDO

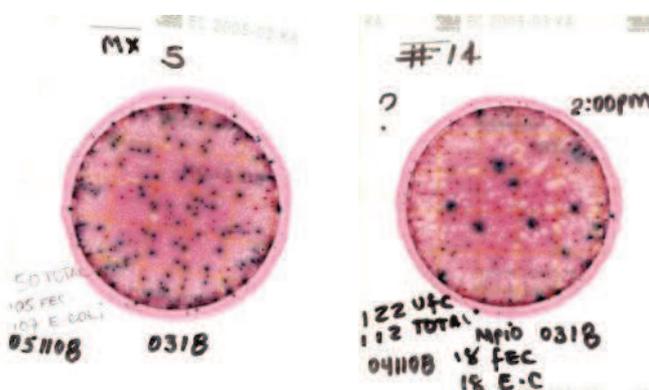
Los resultados obtenidos fueron verdaderamente malos. La mayoría de los pozos tenían un aprovechamiento completamente inadecuado, lo que quedó reflejado en los análisis de agua, los cuales dieron una fortísima contaminación bacteriológica. Así, se puede comprobar como en varias muestras la presencia de coliformes fecales es enorme, al igual que la presencia de *Escherichia coli*. Sólo puede indicar una cosa, y es que estos pozos se están utilizando como letrinas, como basureros o como estercoleros incluso.

Imagen 2.6: Análisis bacteriológicos realizados en el agua obtenida de un pozo malacate en el Barrio Zaragoza (MX5) y otro en el Barrio El Carmen (#14). Se puede observar la gran presencia de contaminación en las muestras.

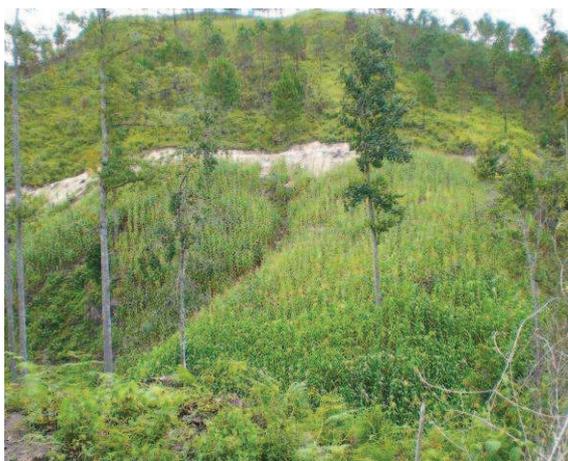
Imagen 2.18: Muestra de la deforestación que hay en la microcuenca. Esta deforestación en ocasiones es aprovechada para el desarrollo de cultivos como el que se muestra en esta imagen.

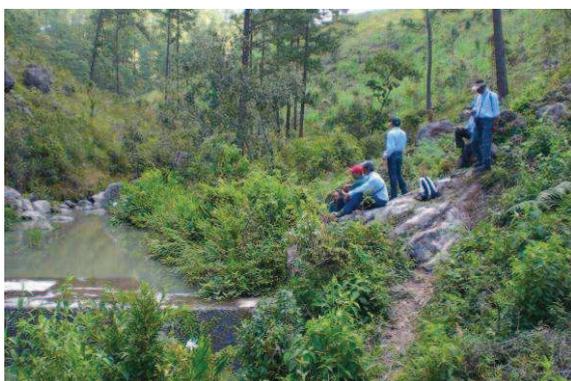
Imagen 2.19: Margen derecho de la presa de Guaratoro. Puede observarse cómo esta misma puede ser levantada unos dos metros más ya que hay roca donde situar los anclajes.

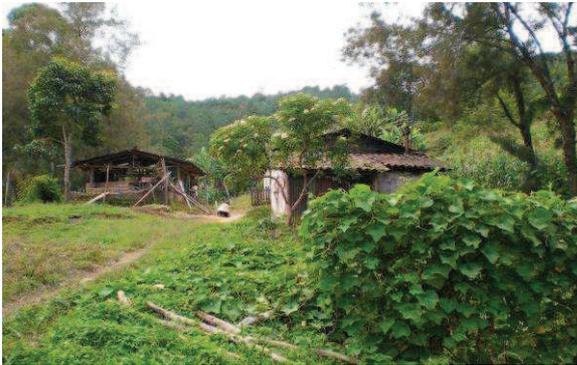
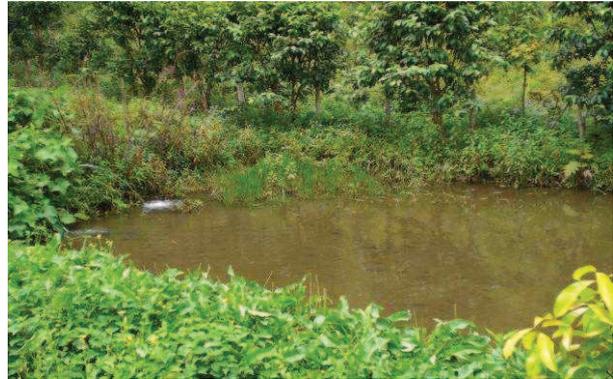
Imagen 2.20: A la izquierda se puede ver un asentamiento humano el cual contaba con un pequeño cultivo de café. Además, se pudo observar cómo este asentamiento contaba también con una pequeña piscifactoría.

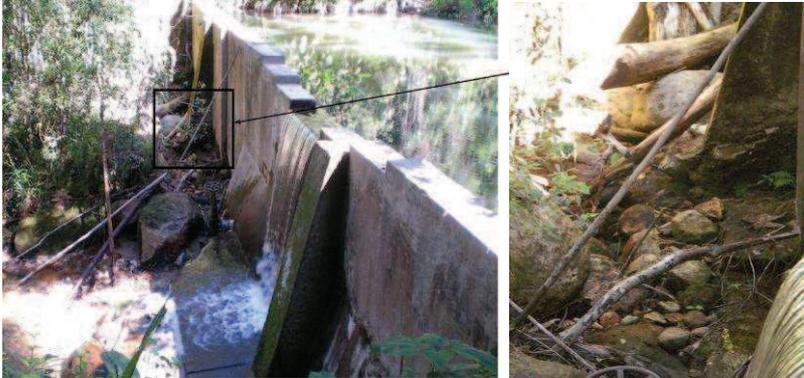
Imagen 2.21: Imagen de la presa de La Porra (izquierda) con detalle del contrafuerte del margen izquierdo de la presa (derecha). Se puede ver como este contrafuerte está completamente descalzado.

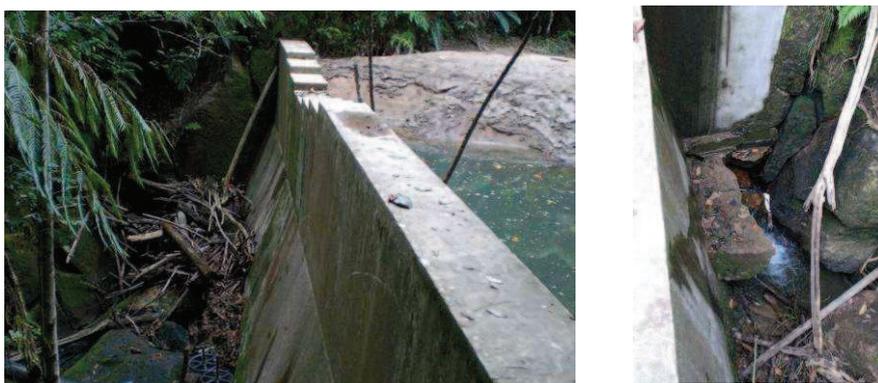
Imagen 2.23: Muestra de la presa de El Tablón a la izquierda. Se puede ver una fotografía a la derecha donde se muestra el estribo descalzado de la presa. Existe una pequeña fuga de agua por la zona ya detectada en los antecedentes.

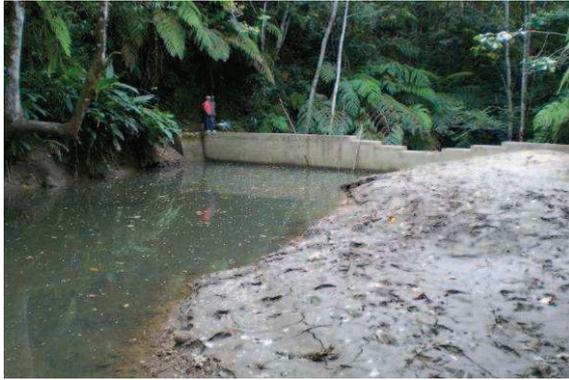
Imagen 2.24: Muestra detallada de la colmatación que tiene esta cerrada. Se puede ver cómo una buena parte del espejo de agua se encuentra colmatada de sedimentos.

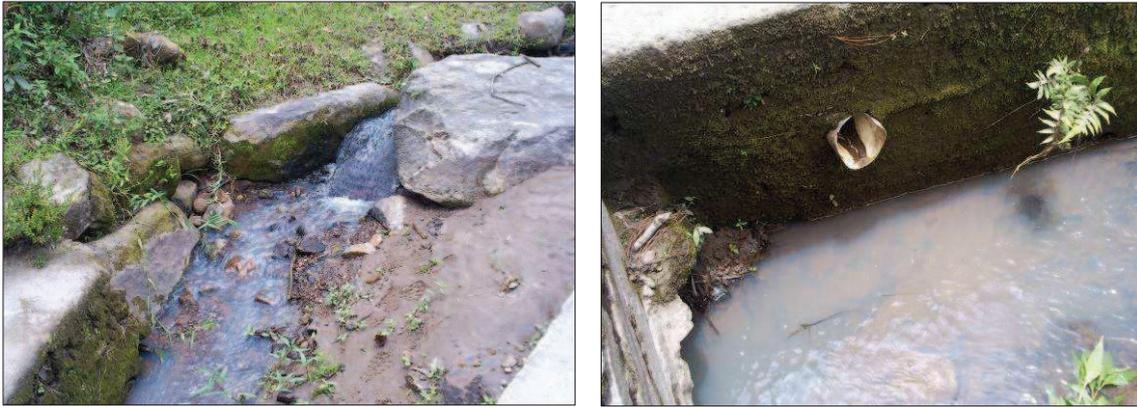
Imagen 2.43: Izquierda, muestra del caudal que llevaba la Quebrada de La Reina durante la visita realizada en Octubre. Derecha, salida de una letrina perteneciente a una vivienda cercana a la quebrada la cual vierte aguas negras directas a la quebrada.

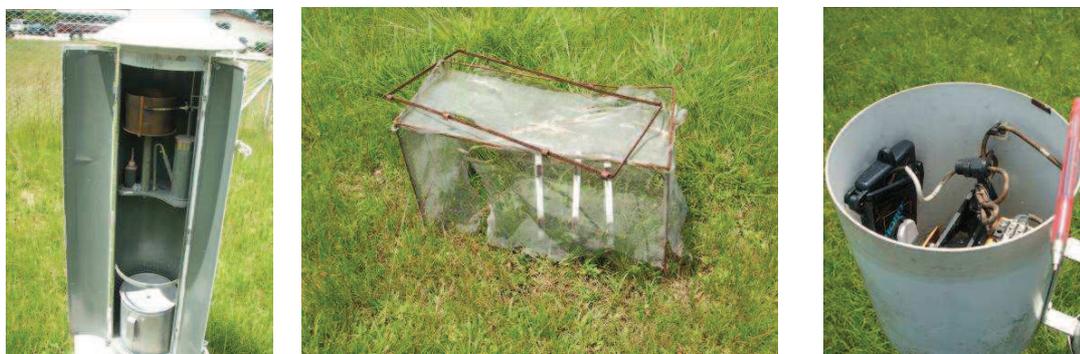
Imagen 1: Izquierda: estado en el que se encontraba el pluviógrafo. Centro: Brazos de sujeción de los geotermómetros y su caja de protección. Derecha: Pluviógrafo digital.
