# Compilado de informes impacto baja presión y tormenta tropical Ida

Noviembre 2009

## VISITA POST HURACAN IDA EN MUNICIPIO DE ILOPANGO

INFORME 9/11/2009

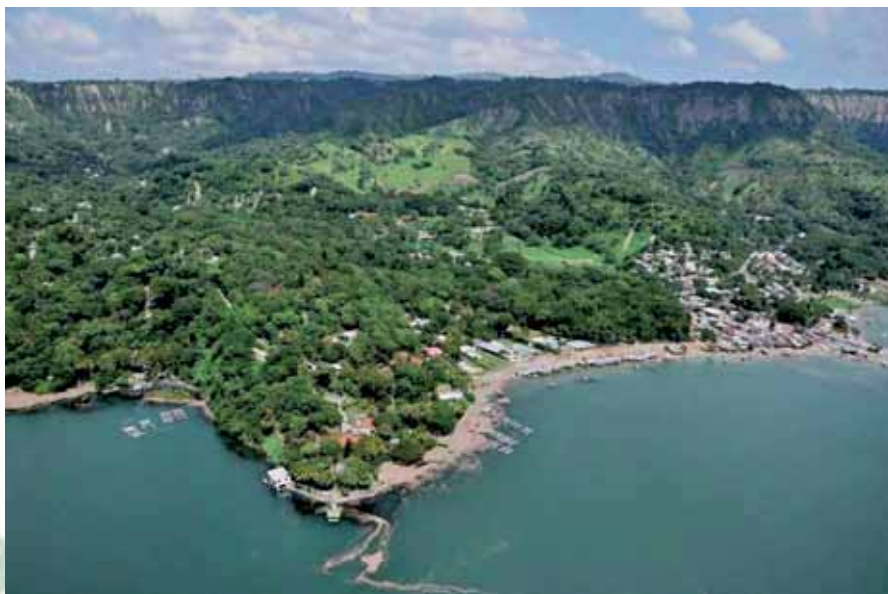
En una **vista general** de las partes altas que rodean el lago se observa gran cantidad de zonas con cicatrices de deslizamientos, que se deberían visitar si fuera posible, o cartografiar a partir de fotografías aéreas si las zonas no son accesibles. En cualquier caso, es necesario caracterizar y

Fig. 3. Vista de las zonas altas de la caldera donde se observan innumerables deslaves.<sup>2</sup>

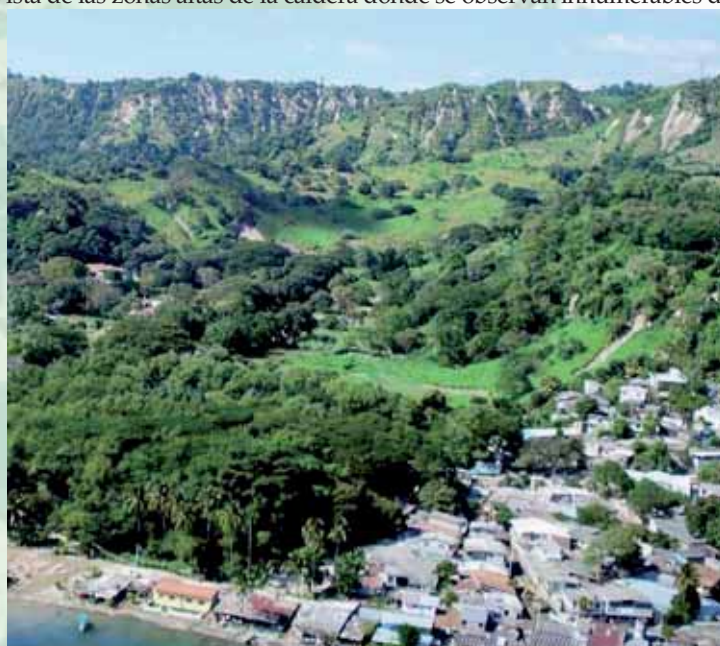
Fig. 4. Vista de Apulo y las zonas de deslaves al fondo.

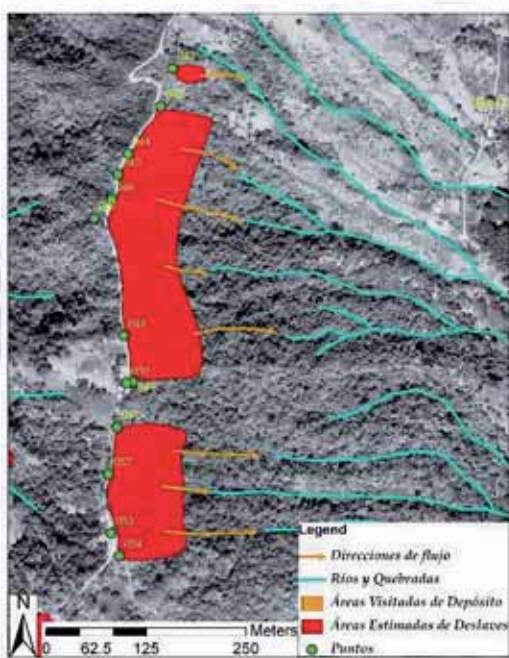
En el recorrido realizado se identificaron varios **deslaves de grandes dimensiones**. Por ejemplo, uno que inicia en el punto 43 con coordenadas 13°41'39.07"N de latitud y 89° 5'51.16"O de longitud y cuya corona se aprecia paralela al camino por la cresta hasta el punto 49 con coordenadas 13°41'27.83"N de latitud y 89° 5'52.32"O de longitud. Esto implica una longitud de superficie de rotura en la corona de unos 350 metros.

Por la orografía que se aprecia, seguramente no se produjo un único deslave sino que, al existir pequeños resaltes y pequeñas zonas de vaguada, donde se acumula el agua con mayor facilidad, esas zonas, que son el inicio de las quebradas en cotas inferiores, debieron movilizarse primero arrastrando a los suelos de zonas más cercanas; pero como la proximidad entre estas vaguadas es mucha, y no existen resaltes de importancia, se unieron formando un único movimiento de masa que se canaliza por diferentes quebradas.

Fig. 5. Zona de ruptura, direcciones de flujo y quebradas.

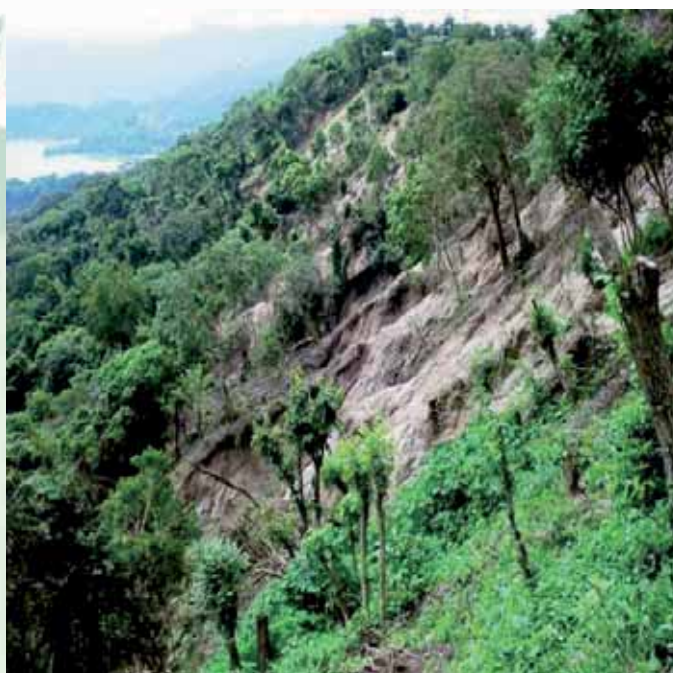
Fig. 6. Fotografía donde se aprecia la zona de deslave y dentro de esta las zonas de vaguada y los resaltes. (GPS 045)

La cota de la corona está aproximadamente a 650 msnm, mientras que el lago se localiza a unos 450 msnm, lo que nos da una altura de talud o desnivel de unos 200 m. El espesor de material movilizado es variable, desde muy superficial en las zonas más elevadas, hasta de varios metros en los puntos bajos. La pendiente generada también varía a lo largo del deslave, aunque se puede tomar una pendiente promedio de entre 60° y 70°, y se puede inferir que la pendiente original era similar o levemente inferior, de entre 50° y 60°.

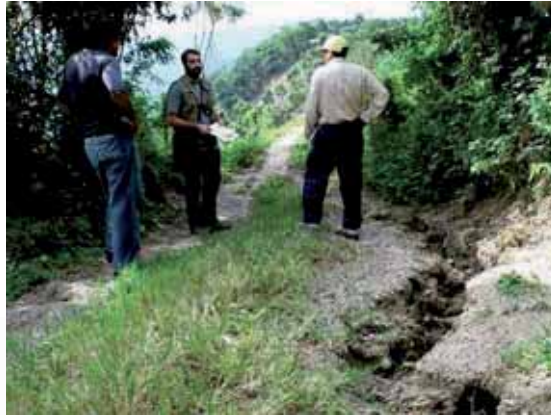
En diferentes puntos de la calle se observan grandes grietas (o sistemas de grietas), de hasta 8-10 m de longitud y con aperturas de hasta 20 cm.

Fig. 7. Grietas observadas. (GPS 047)

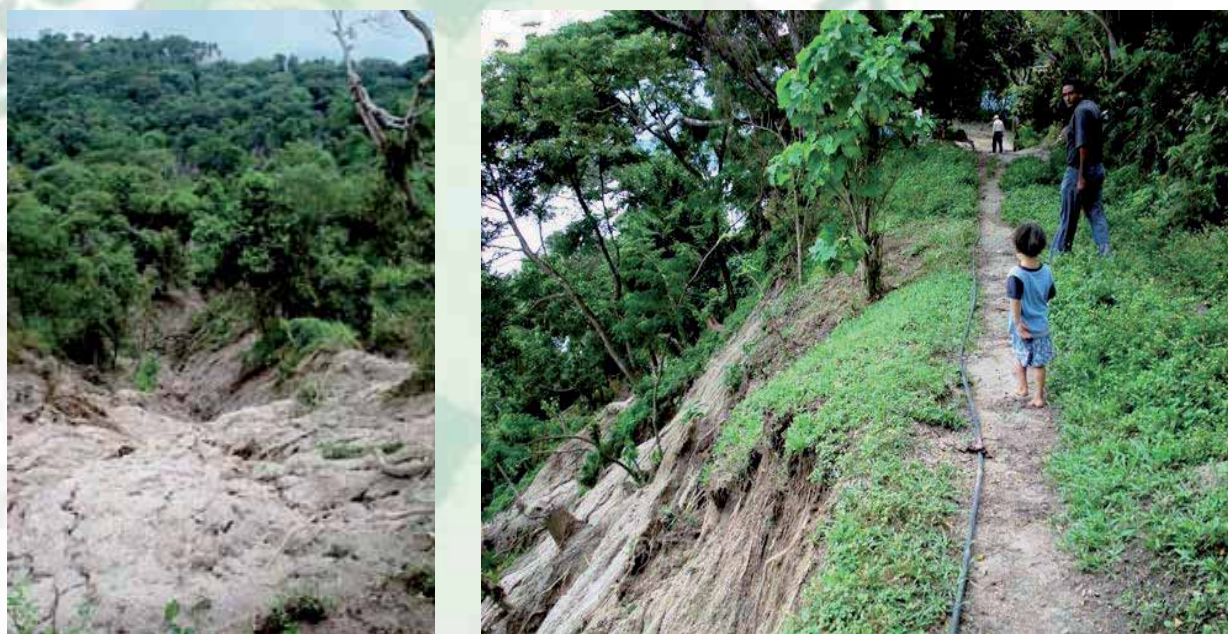
Se visitaron otros dos deslaves de similares dimensiones en las proximidades, y se observan en otros puntos de la cresta zonas con idénticas características, que están pendientes de visitar. La susceptibilidad a movimientos de ladera, no sólo del talud descrito, sino de toda esta zona alta de la caldera se ha elevado, por lo que es necesario realizar estudios a mayor detalle. Es recomendable realizar nuevos ensayos del material en las zonas problemáticas para tener información más precisa.

Fig. 8. Diferentes imágenes de los deslaves cercanos. (GPS 052)

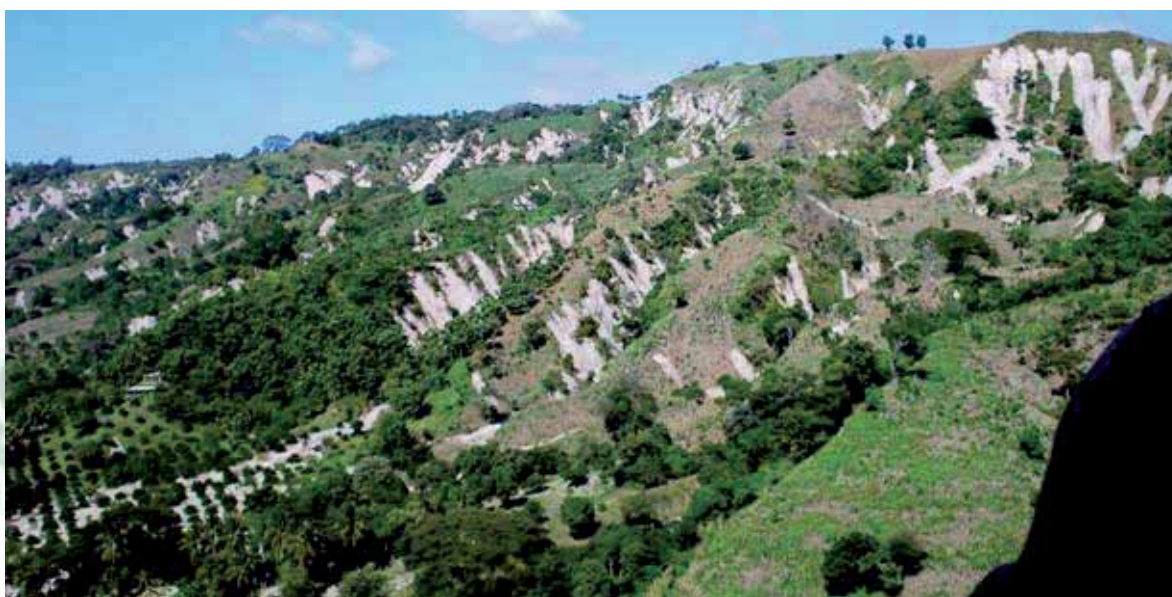
Es importante resaltar que no se esperan deslaves de grandes dimensiones sino, como se observa en las fotografías aéreas, una gran cantidad de pequeños deslizamientos. En la situación actual, ya perdida la cobertura vegetal, y con las precipitaciones habituales en la región se puede generar gran cantidad de nuevos movimientos de ladera. Esto se debe principalmente al comportamiento de los materiales presentes en la zona y a las elevadas pendientes. Es importante delimitar antes de la próxima estación lluviosa zonas habitadas y amenazadas por este fenómeno y ejecutar obras de mitigación adecuadas.

Fig. 9. Imagen de las zonas de deslave observadas.

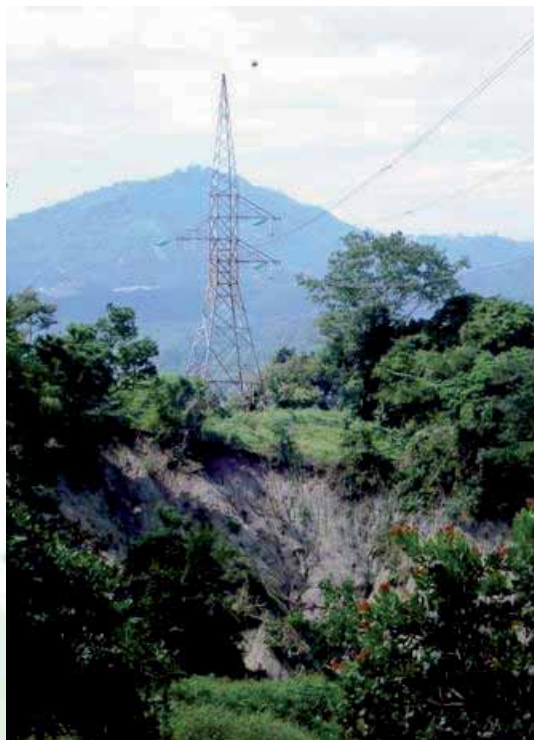
Fig. 11. Vista de la antena y el movimiento de ladera. Foto tomada desde el camino.

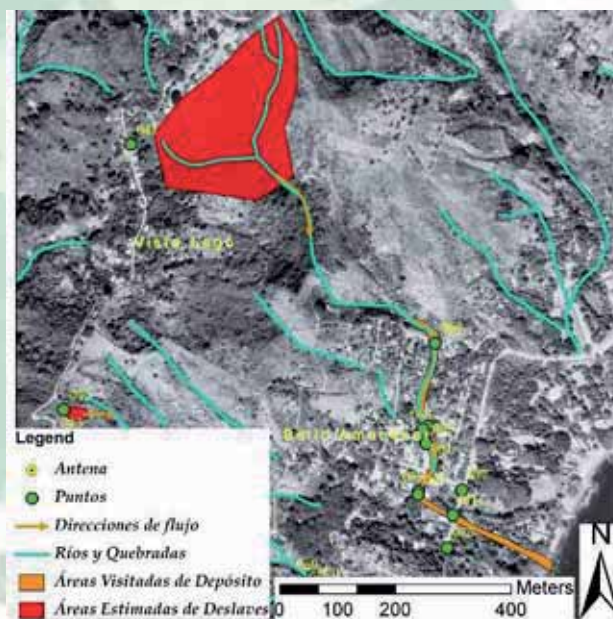
Es importante dimensionar exactamente el área de aporte de material dadas las características de la caldera del lago de Ilopango. La altura desde la cresta hasta las orillas del lago es variable, con un máximo de 1000 m. Como se observa en las fotografías, las quebradas recogen una elevada cantidad de sólidos que se depositan en las comunidades establecidas en la ribera del lago. Por un lado, se tiene el problema de la inmediatez, es decir, desde que se inicia el flujo hasta que llega a la zona poblada tarda en recorrer 1 km algo más de 3 minutos (a una velocidad de 5 m/s, velocidad normal o baja para este tipo de eventos). Por otro lado, estos flujos tienen un alto poder destructivo, como se observa en las fotografías. A continuación se hace una estimación del área de aporte.

Fig. 18. Estimación del área de aporte del deslave que afectó el centro de la comunidad Bello Amanecer.

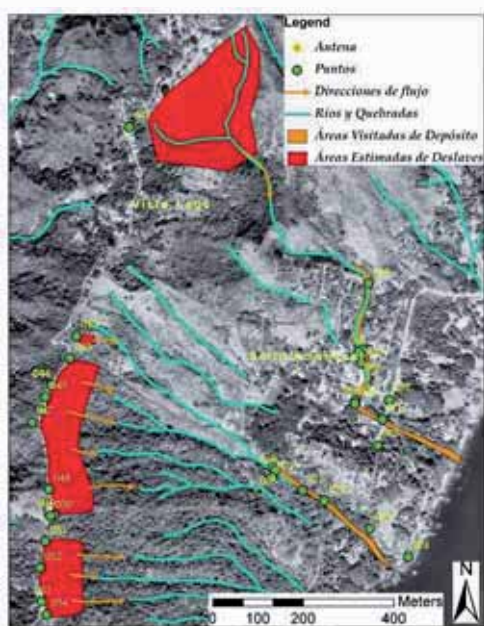
La **parte sur-occidental de la comunidad** se vio afectada por otro lahar. En este sector se contabilizó una víctima mortal. Presenta características comunes con el anterior. Como en esta zona no había construcción, el flujo no se canalizó tanto por calles, y se concentró más en los cauces de las quebradas. Pero debido a su elevada energía, se observan los cauces agrandados y posteriormente rellenos con materiales del propio evento. Parece probable que la zona de aporte fuese parte de la visitada sobre la cresta. Como se comentó anteriormente, no todo el frente que se desprendió se canalizó en una sola quebrada, sino que se distribuyó por varias, aunque en este punto se concentran dos quebradas. La afección a las viviendas fue mayor porque el flujo vino con una dirección más perpendicular al lago y no perdió energía como el caso anterior, donde el cauce se presenta más sinuoso.

Fig. 19. Estimación del área de aporte del deslave que afectó zona sur-occidental de la comunidad Bello Amanecer.

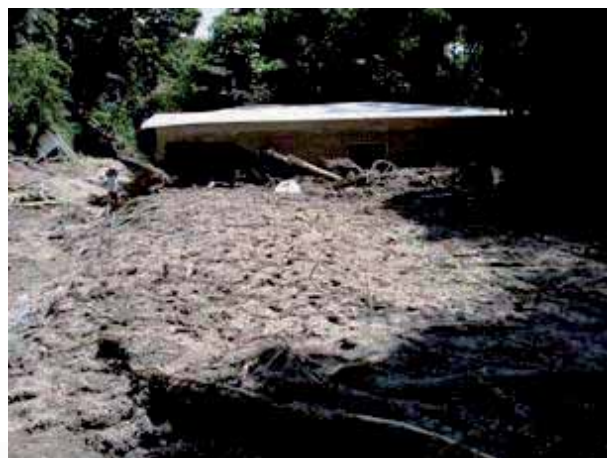
Fig. 24. Casa muy afectada, pero no habitada en el momento del evento. (GPS 071)

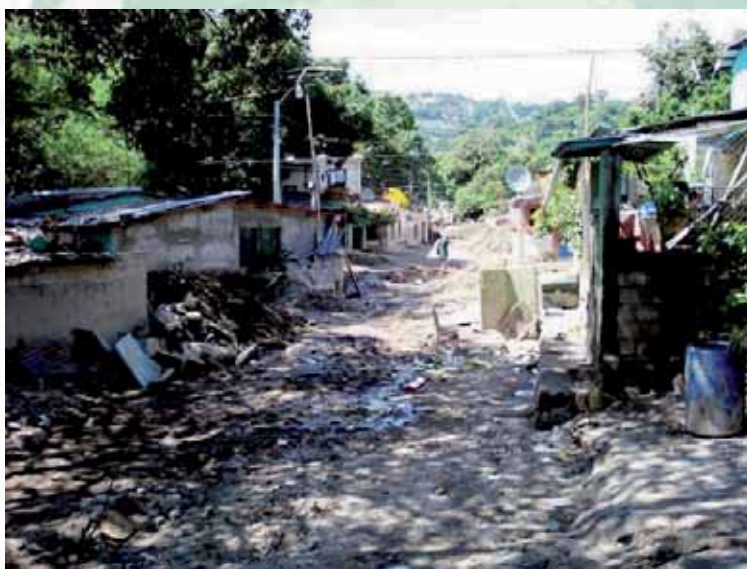
Esta comunidad fue gravemente afectada por un lahar, quedando sepultada una parte importante de la misma.

Fig. 27. Calle de Apulo azolvada.

- Es necesario un plan de actuación para toda el área de la caldera de Ilopango, y en concreto para la población de Dolores Apulo.

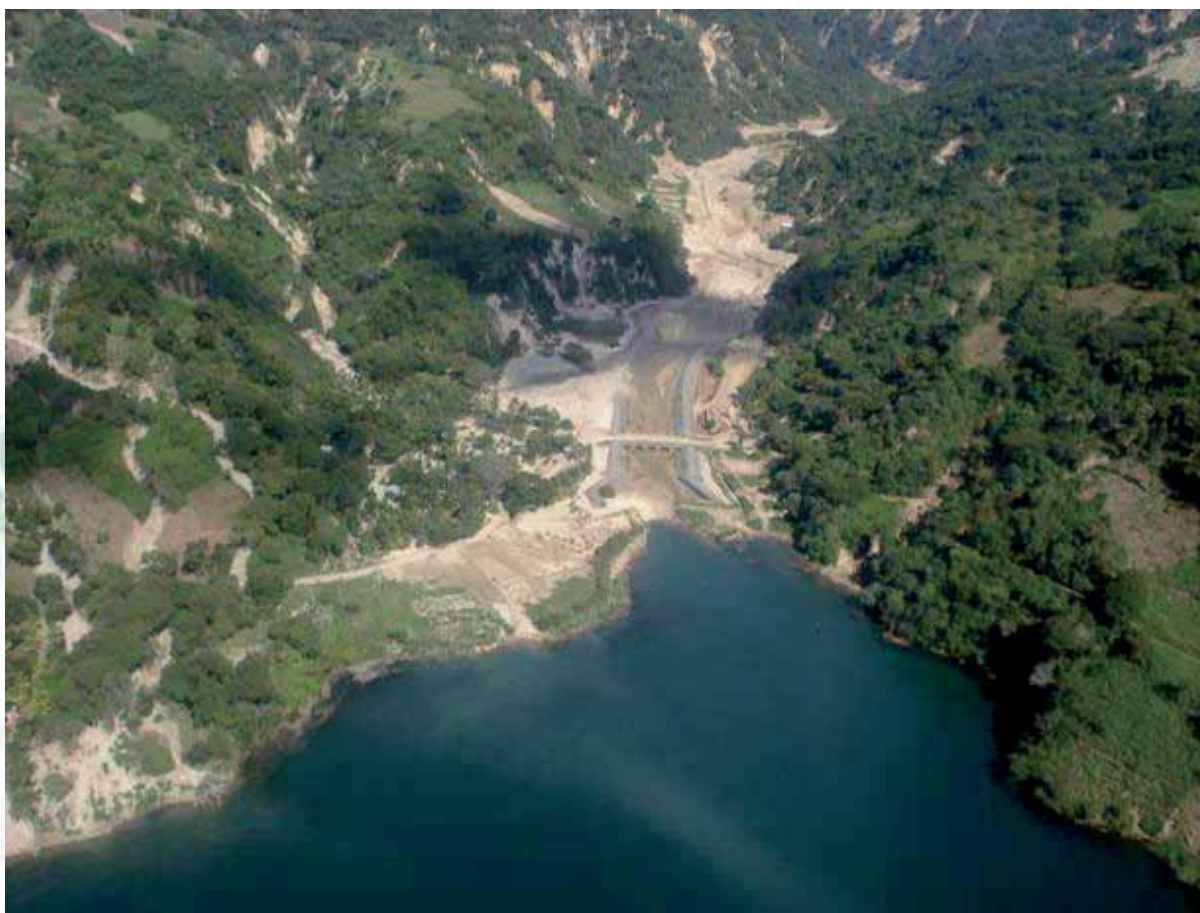
Aunque no se llegó a visitar, el desagüe del Lago Ilopango, localizado en coordenadas 13°39'43.21"N de latitud y 88°59'47.98"O de longitud, fue muy afectado. La gran cantidad de sólidos transportados azolvieron las obras de desagüe ejecutadas hace unos años, y también se identificaron deslaves en el tramo hacia el río Jiboa. Todo este conjunto afectó a la población al ascender el nivel del lago y no poder desaguar a su cota natural.

Fig. 39. Vista aérea del desagüe del Lago Ilopango completamente azolvada.

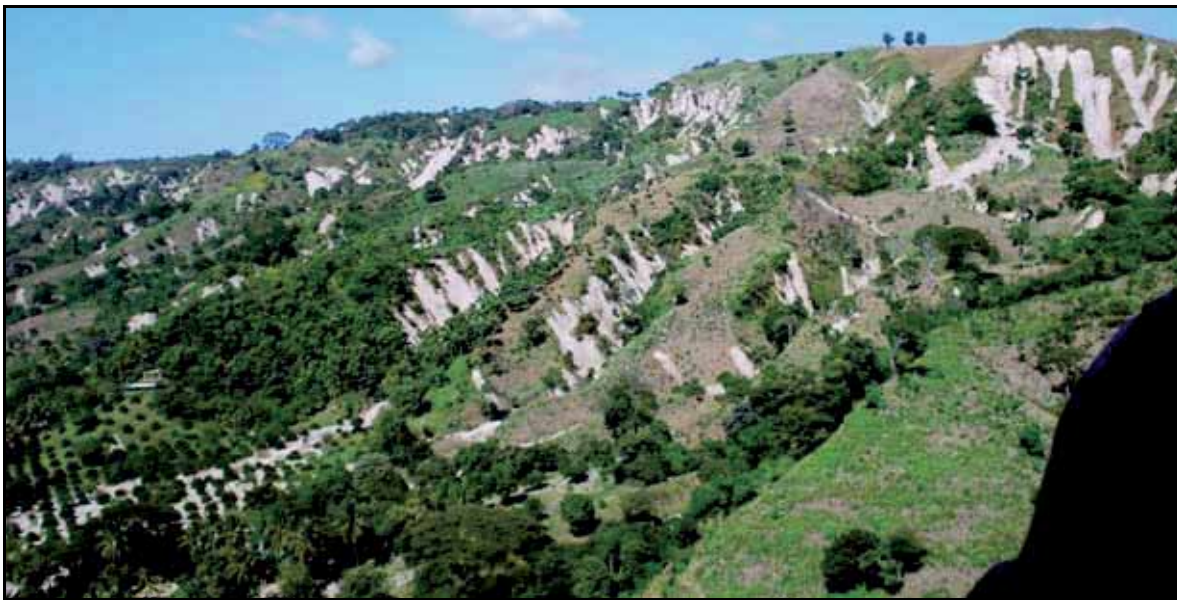
Fig. 3. Imagen donde se aprecia la gran cantidad de deslaves ocurridos.

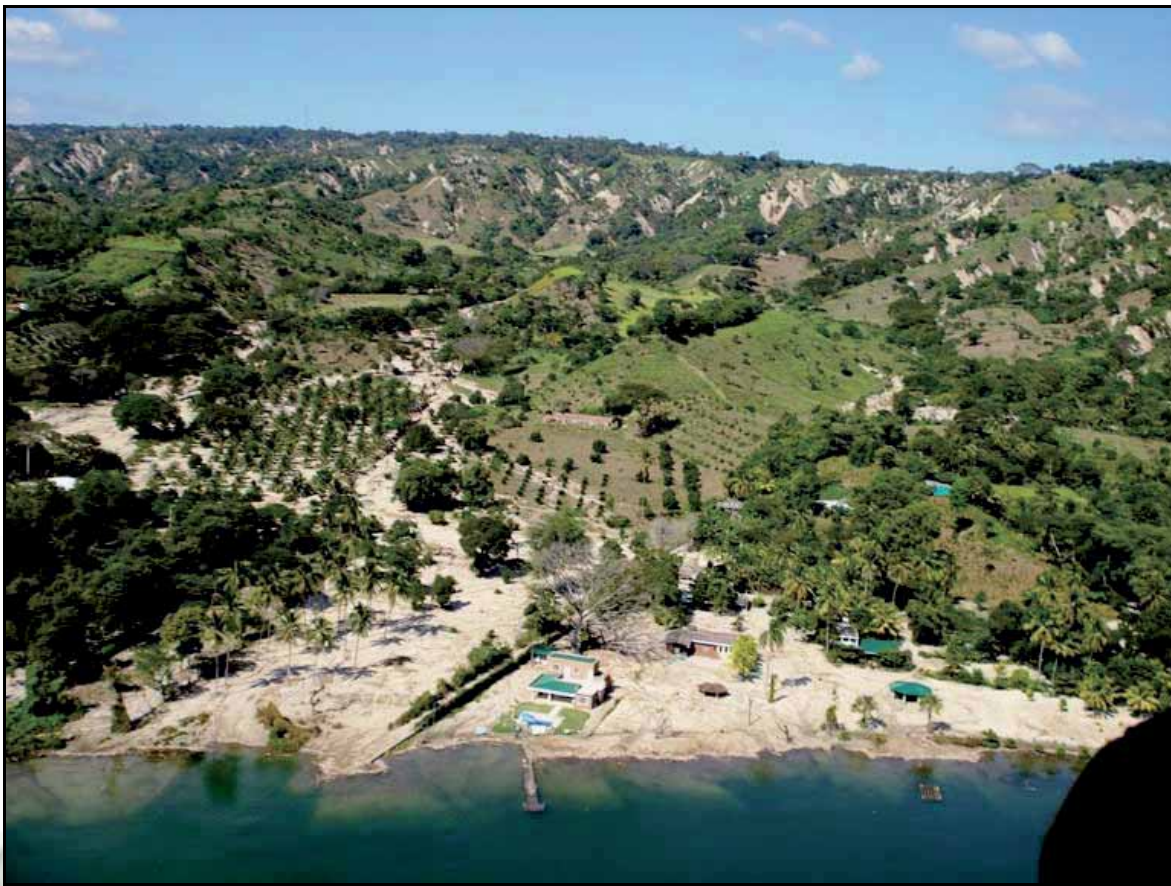
En las zonas bajas es donde se ha producido el depósito del material movilizado, coincidiendo estas zonas, generalmente más llanas, con las zonas de asentamientos humanos, y por tanto afectando a gran cantidad de familias. Se ha identificado un gran número de comunidades ubicadas en conos aluviales activos, es decir, zonas donde las quebradas depositan de forma habitual el material transportado en eventos importantes.

Fig. 4. Zona de depósito de material en la ribera del lago de Ilopango.

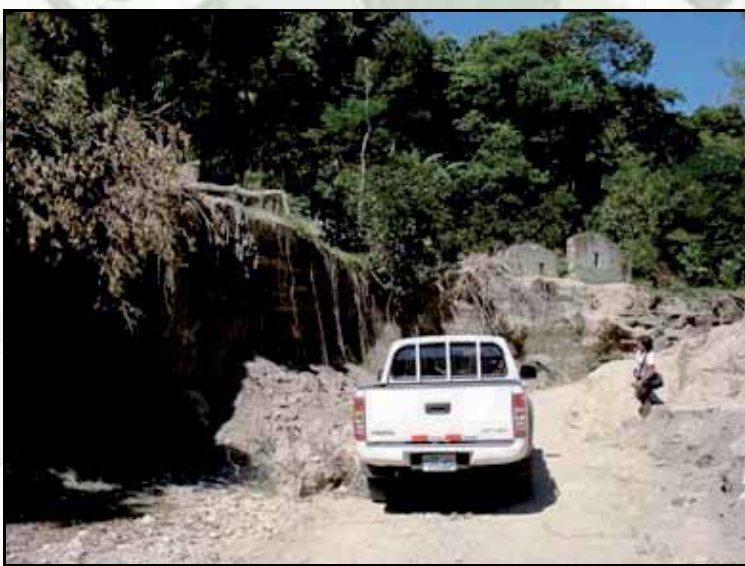
Fig. 15. Erosión sufrida por la quebrada.

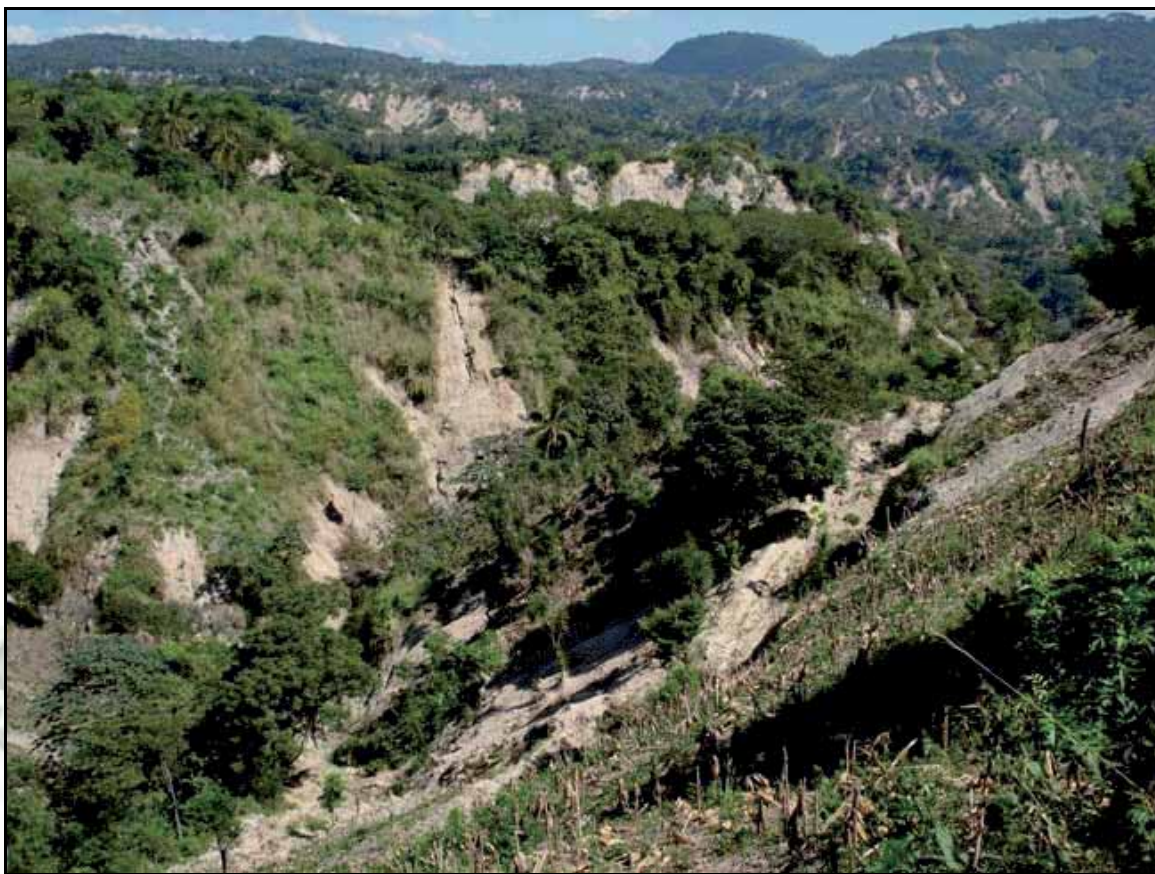
Fig. 17. Vista de la parte media de la cuenca de San Agustín., donde se observan gran cantidad de deslaves.

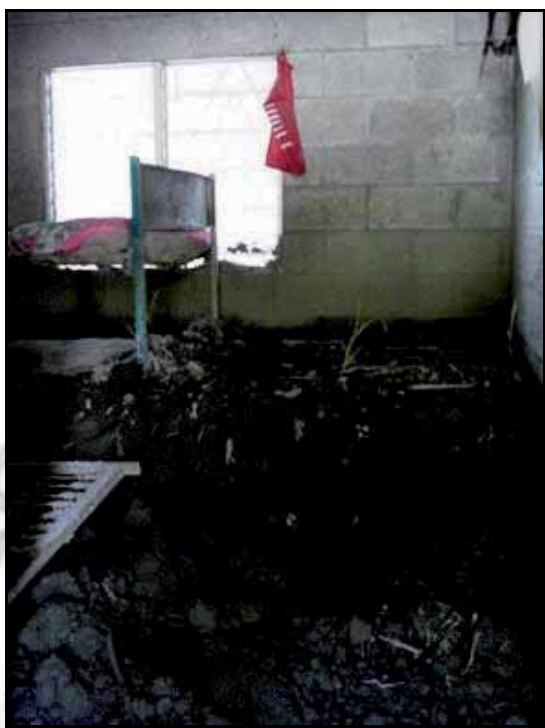
Fig. 25. Casa azolvada en las proximidades de la zona de desembocadura. Pto 78.

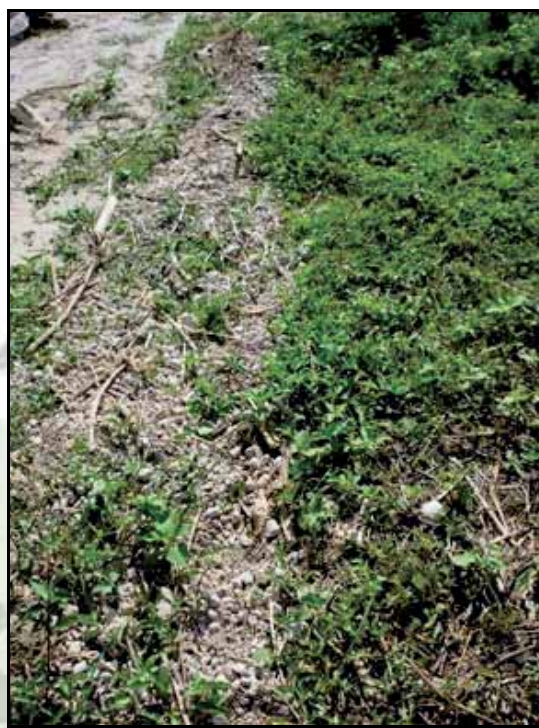
Fig. 26. Límite de afectación. Véase el material fino depositado.

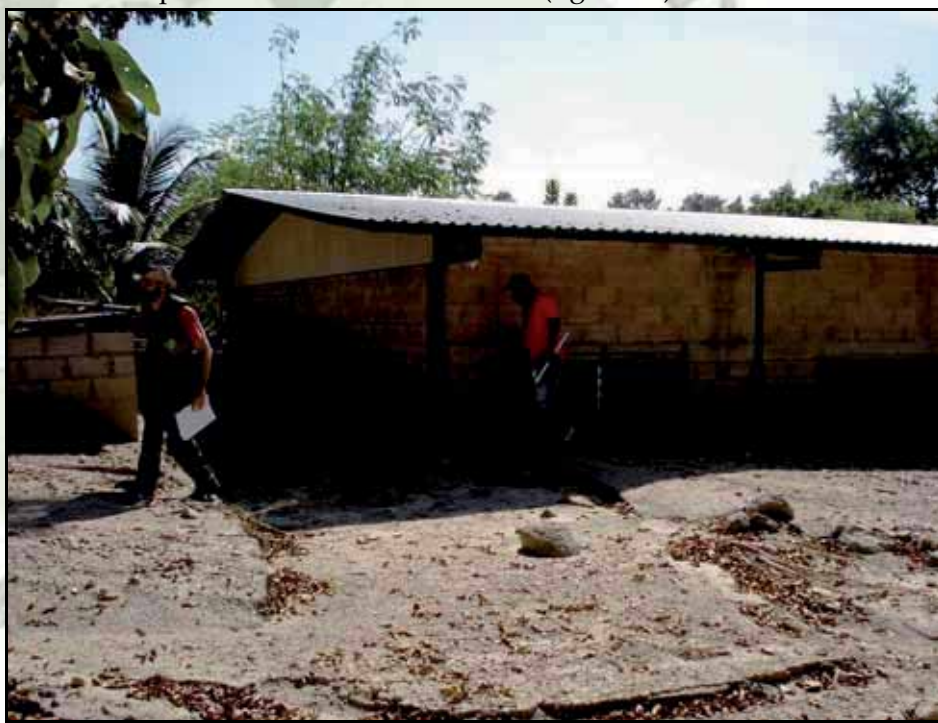
Fig. 31. Vivienda parcialmente sepultada por los materiales de la colada.

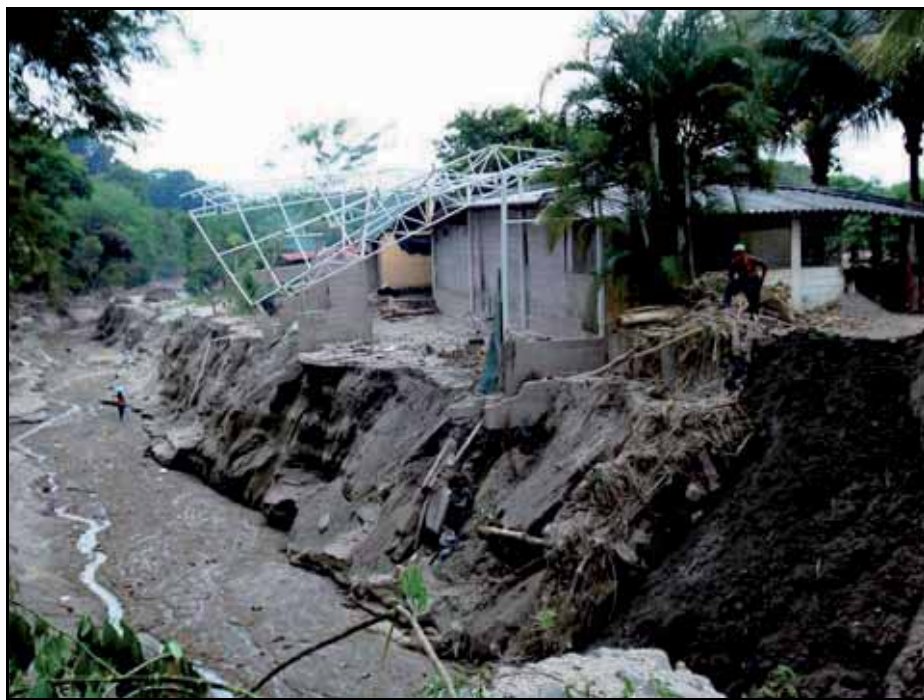
Fig. 36. Imagen de vivienda afectada por la quebrada en las proximidades de la calle al Cantón El Sauce.

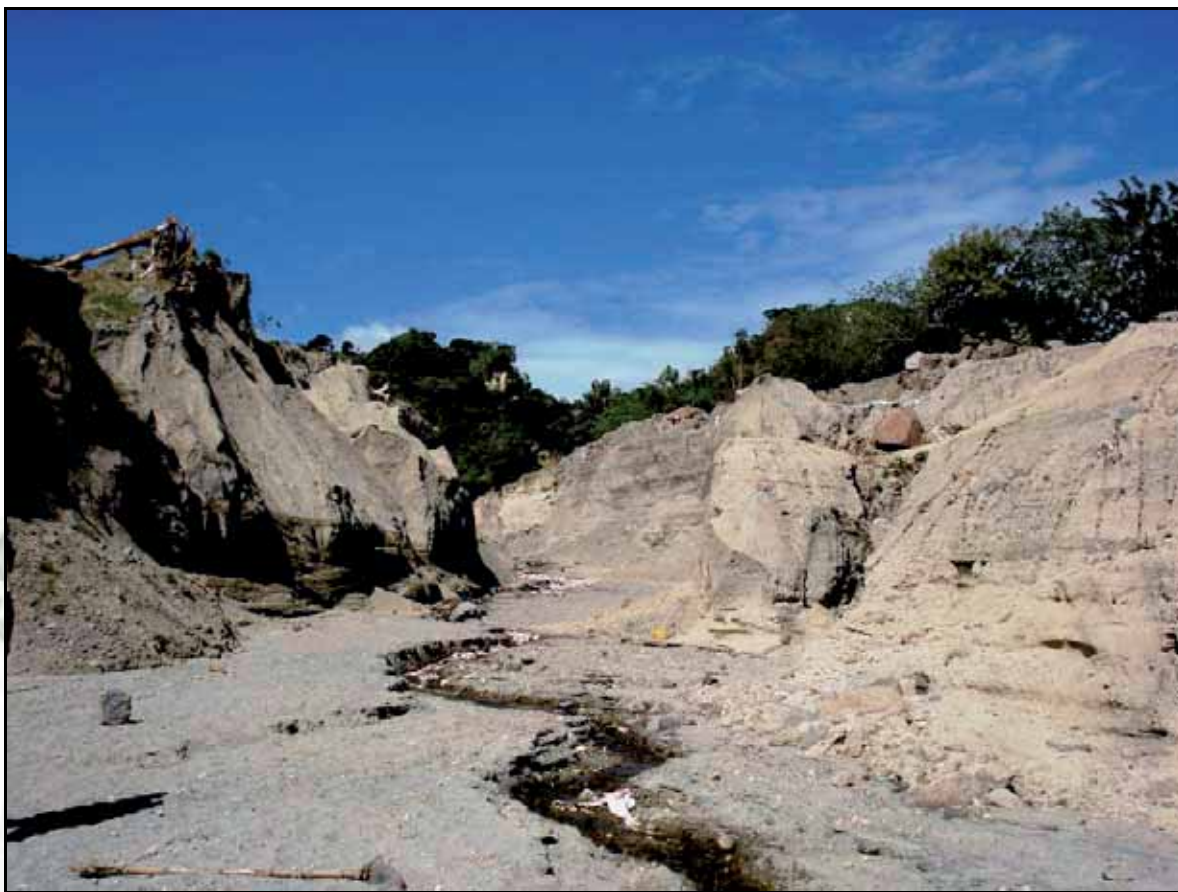
Fig. 40. Quebrada principal de la zona del Club Corinto. Véase la erosión producida por la corriente. Y el caudal normal que fluye en ese punto.

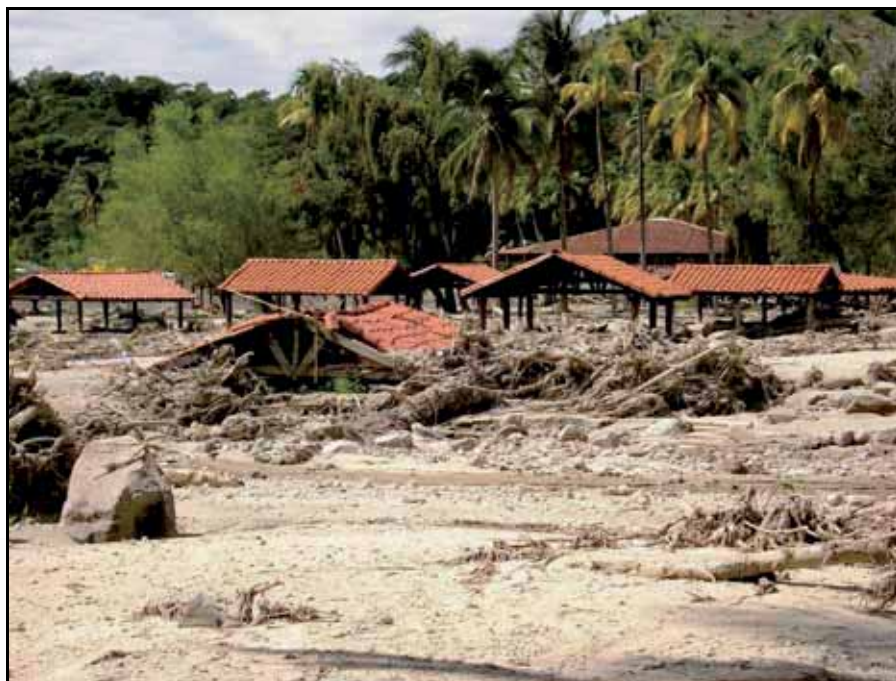
Fig. 43. Infraestructuras dañadas en el interior del club.

Los daños sufridos en las instalaciones del Club Salvadoreño Corinto y de viviendas cercanas son evidentes en las imágenes que se muestran. Utilizar las zonas de depósito de abanico aluvial para fines recreativos no es la mejor opción, pero es una posibilidad de uso más conservadora que permitir asentamientos humanos. Obviamente, hay que estar dispuesto a asumir el riesgo de construir estos centros recreativos en zonas de depósito activas y estar dispuesto a reconstruirlos después de eventos de características similares a los acontecidos.

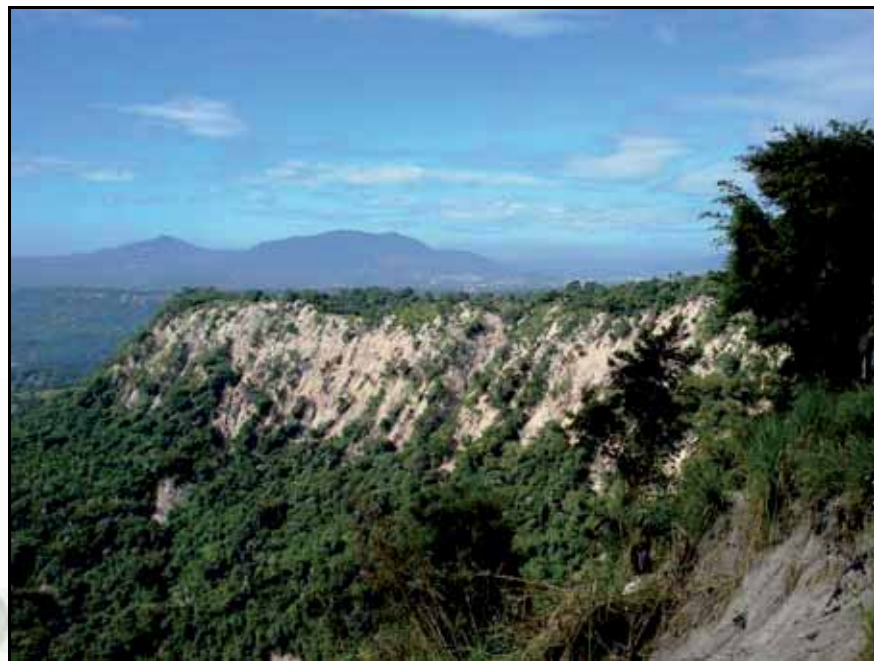
Los escarpes verticales de la zona de cresta se observan perfectamente y se puede distinguir diferentes zonas de ruptura claramente delimitadas. Algunas alcanzan más de 1 Km de perímetro de rotura, como es el caso del deslave designado como ILO.1-01.

Fig. 45. Vista del escarpe desde el Cantón La Palma. Se observa una primera zona casi vertical de aproximadamente 100 metros de caída.

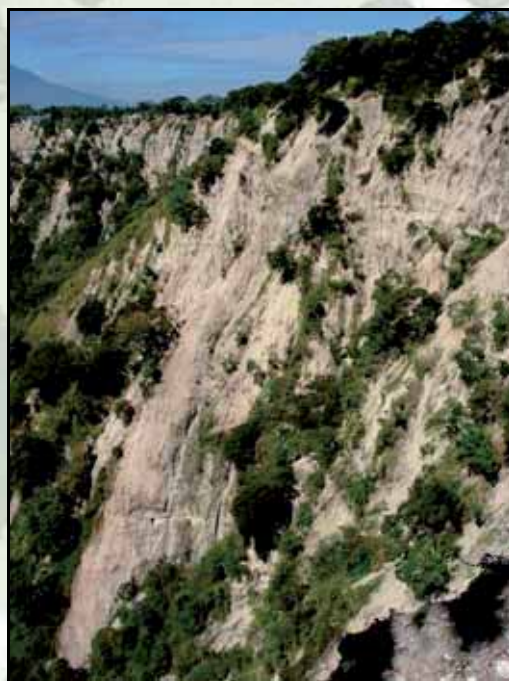
Fig. 46. Detalle del estado del escarpe.

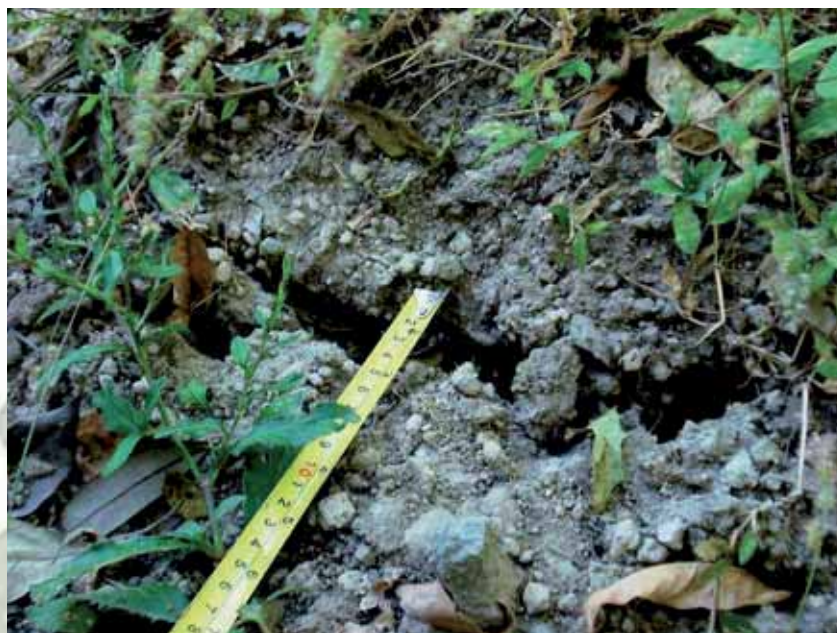
Los deslizamientos resultantes fueron bastante superficiales, pero aún así se movilizó una gran cantidad de material. Todo este material se canalizó por diferentes quebradas. Al no concentrarse en una sola, se dividió en volúmenes más pequeños y, por tanto, la afectación fue menor, aunque evidente en los cruces de las quebradas con las calle en la zona baja. Existen grandes probabilidades de que el escarpe avance en dirección a las viviendas que están más próximas al mismo en el cantón La Palma. En algunos puntos se identifican grietas paralelas al talud resultante.

Fig. 47. Detalle de las grietas observadas.

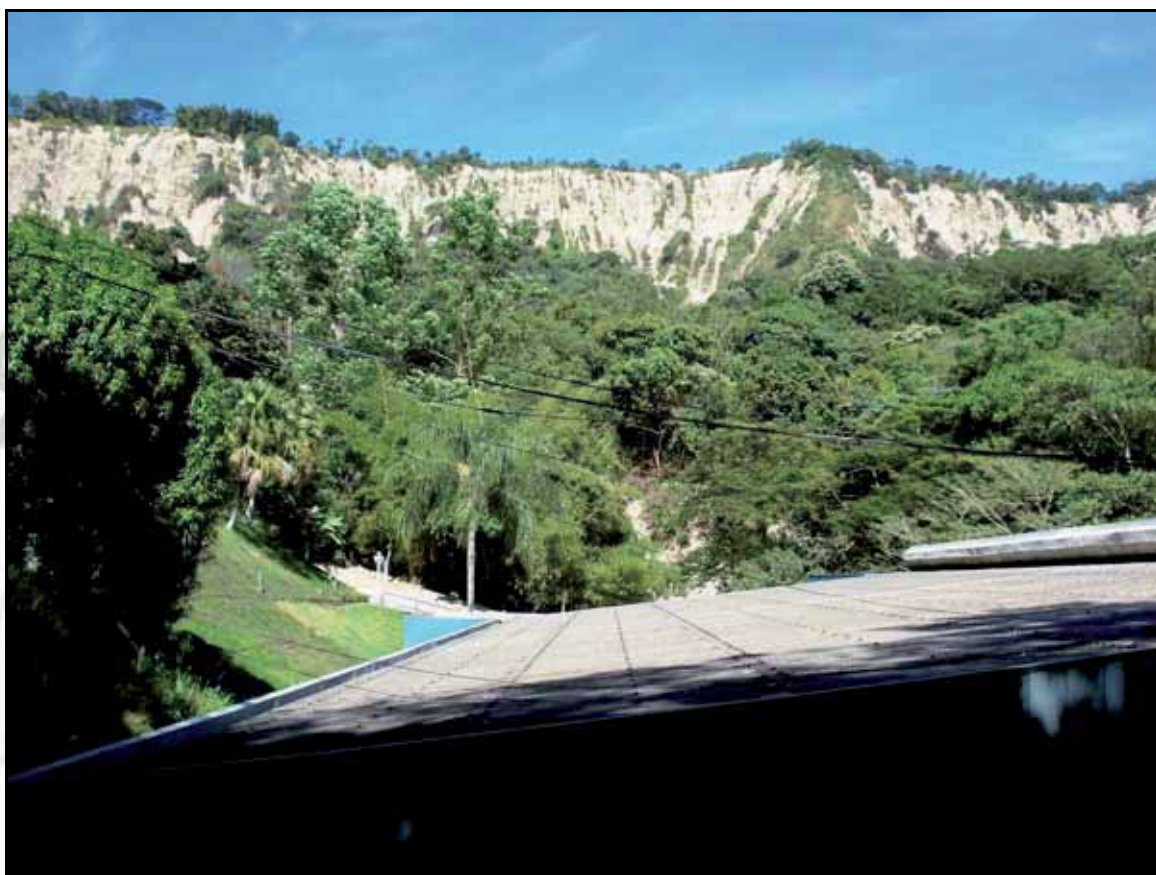
Para el caso concreto del deslave ILO.1-01, se estima un espesor medio que puede variar entre los 50 y 60 cm. En las zonas más deprimidas, inicio de vaguadas y quebradas de la zona baja, el espesor movilizado se puede considerar métrico, pero en otras zonas de mayor resalte topográfico es de apenas unos centímetros. Si lo consideramos como un único deslave el ancho de la superficie de rotura medido sobre la cresta es de 1.3 Km. Y el largo, o desnivel observado varía entre los 100 y 125 metros. A partir de estos valores obtenemos un volumen de entre 65000 a 97500 m<sup>3</sup>. Para el volumen del resto de deslaves medidos en este sector ver el anexo I. En casi todos los deslaves evaluados, el material deslizado es suelo, árboles y cultivos.

Fig. 51. Vista del escarpe desde la zona baja.
