# **ESTUDIO GEOLÓGICO DE RIESGOS NATURALES EN LA PARTE NOE DE NICARAGUA, DEPARTAMENTO DE NUEVA SEGOVIA, EN LOS ALREDEDORES DE CIUDAD DE OCOTAL**

INFORME FINAL

RP/2/2004

**SERVICIO GEOLOGICO CHECO**

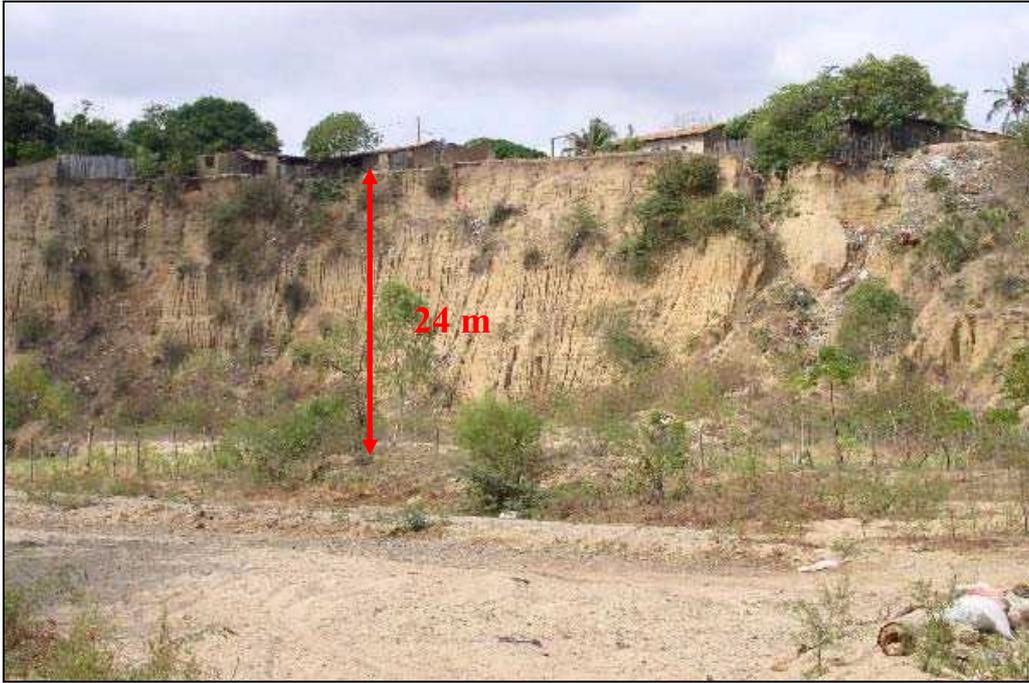
Foto 9.1 (P.de R. 2) - Escarpa vertical de altura 24 mts., intermitente estable, creída por erosión lateral del Río Dipilto. Erosión siguiente debe provocar colapso de escarpa y destrucción de casas en el borde.

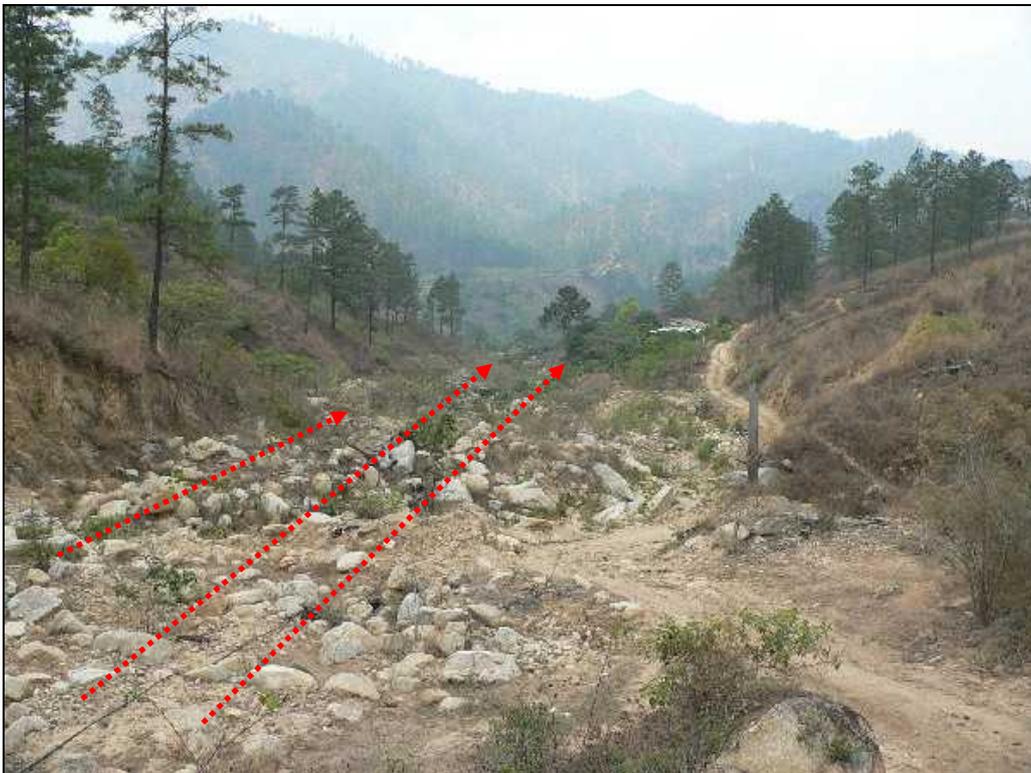
Foto 9.2 (P.de R. 5) - La vista de bloques del flujo torrencial en frente Dipilto.

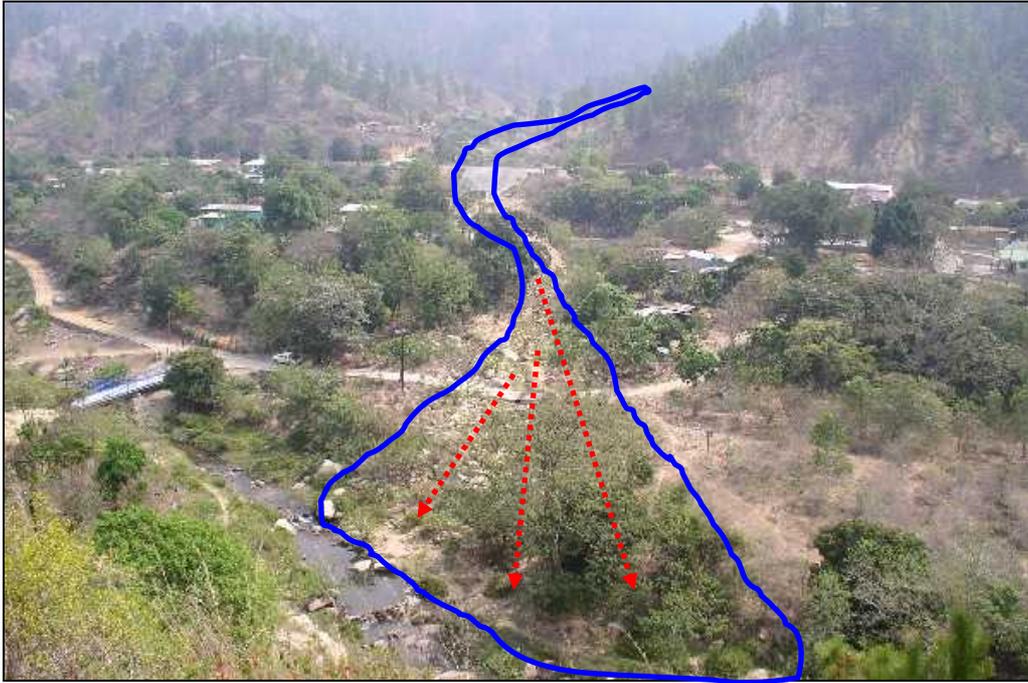
Foto 9.3 (P.de R. 5) - La parte baja de flujo torrencial en la forma de cono aluvial. Flujo pasó por centro de ciudad Dipilto y por carretera NI-3.

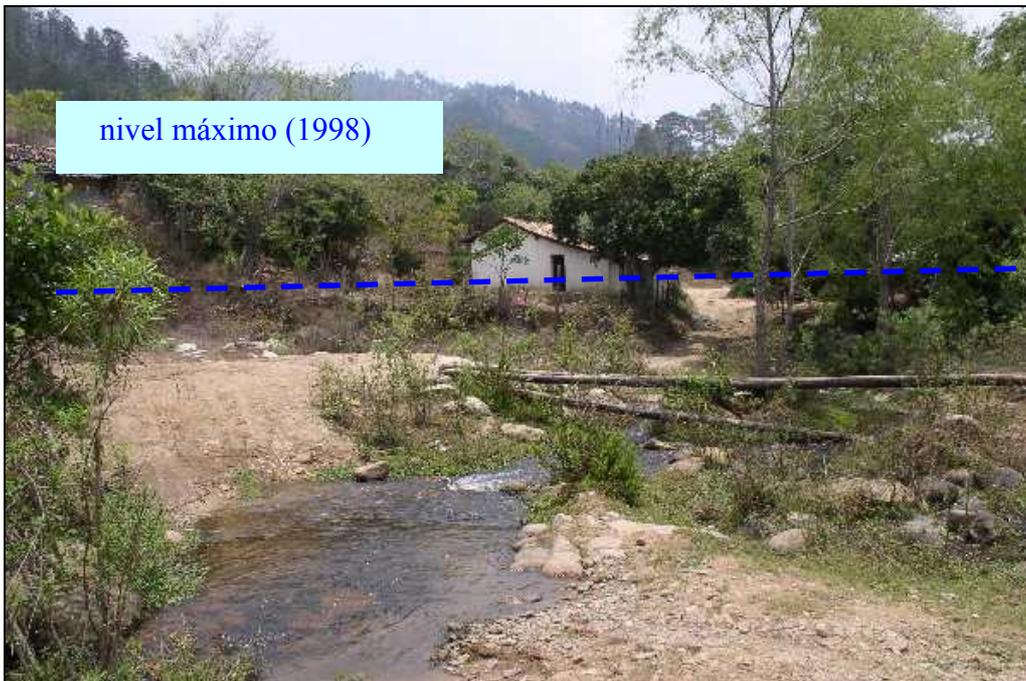
Foto 9.4 (P.de R. 6) – El máximo nivel de agua de la inundación en el año 1998 en el río Las Manos arriba de Dipilto. Varias casas están amenazadas en las riberas.

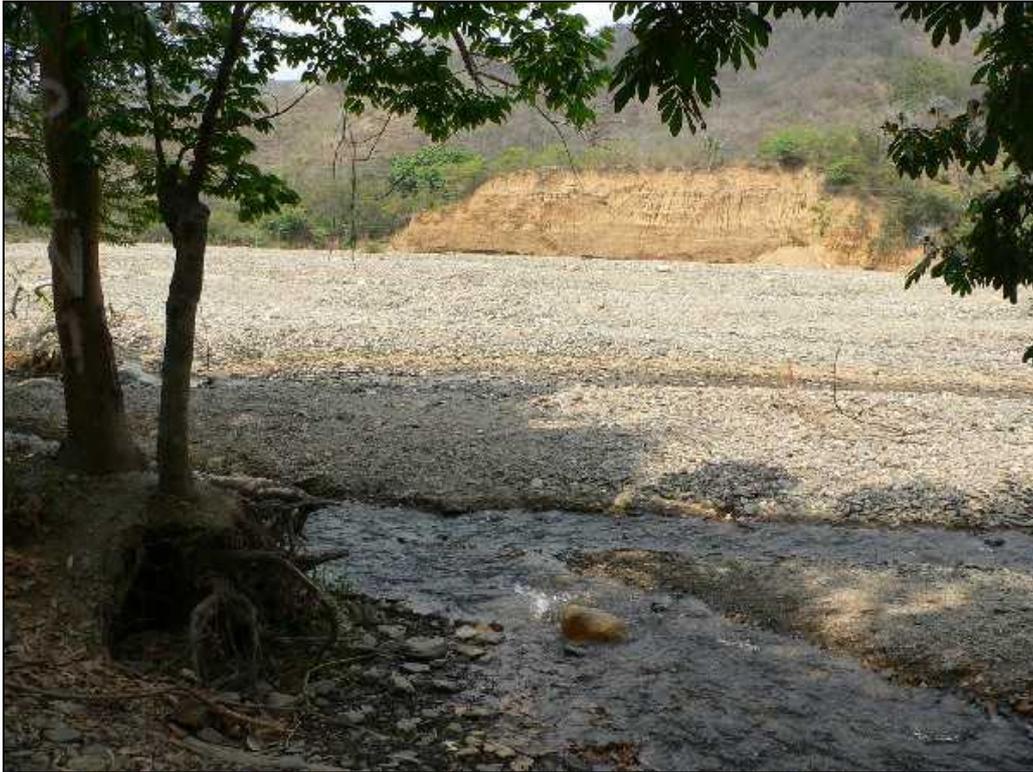
Foto 9.5 (P.de R. 9)- Llanura aluvial ancha frente la ciudad Mosonte. Agradación de gravas e inundaciones.

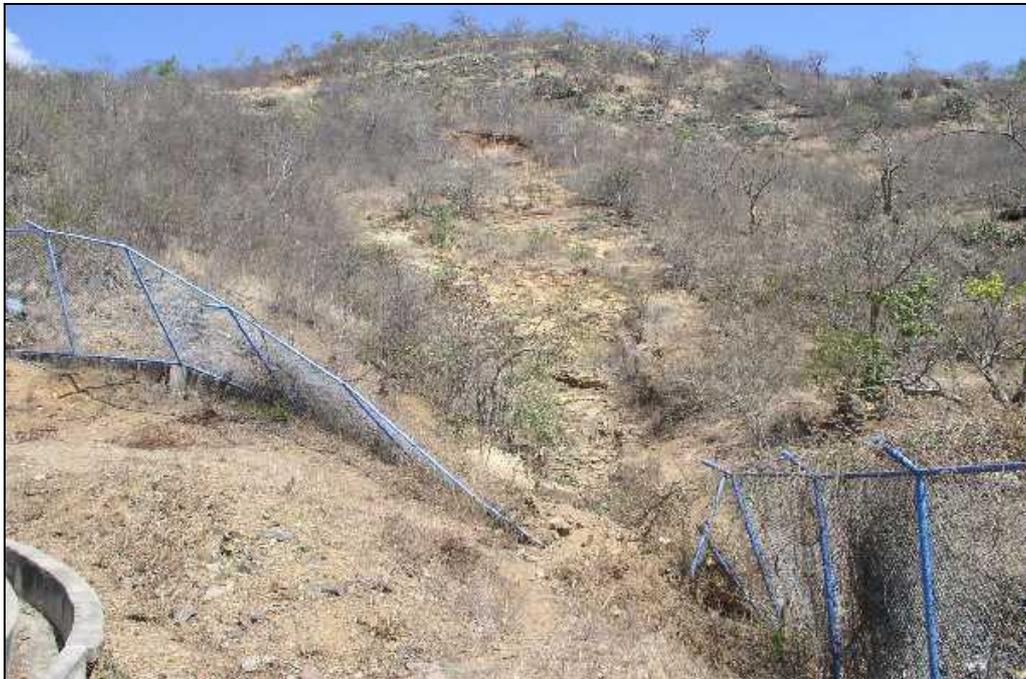
Foto 9.6 (P.de R. 10) – Flujo de suelo superficial en Santos Duarte dañó vallado cerca de tanque de agua. Parecidos flujos pequeños e superficiales podrían crearse en cualquier parte de laderas Cerro La Cruz.

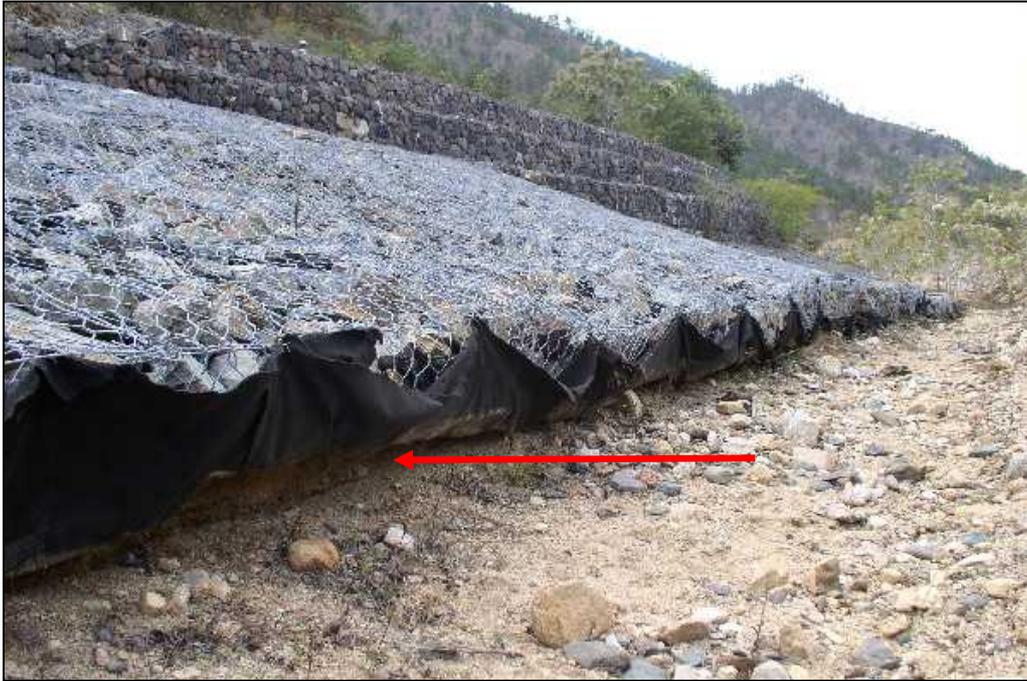
Foto 9.7 (P.de R. 15) – Erosión de bajo de gabiotas amparadores la carretera NI-3. Hay que colmar material levigado.

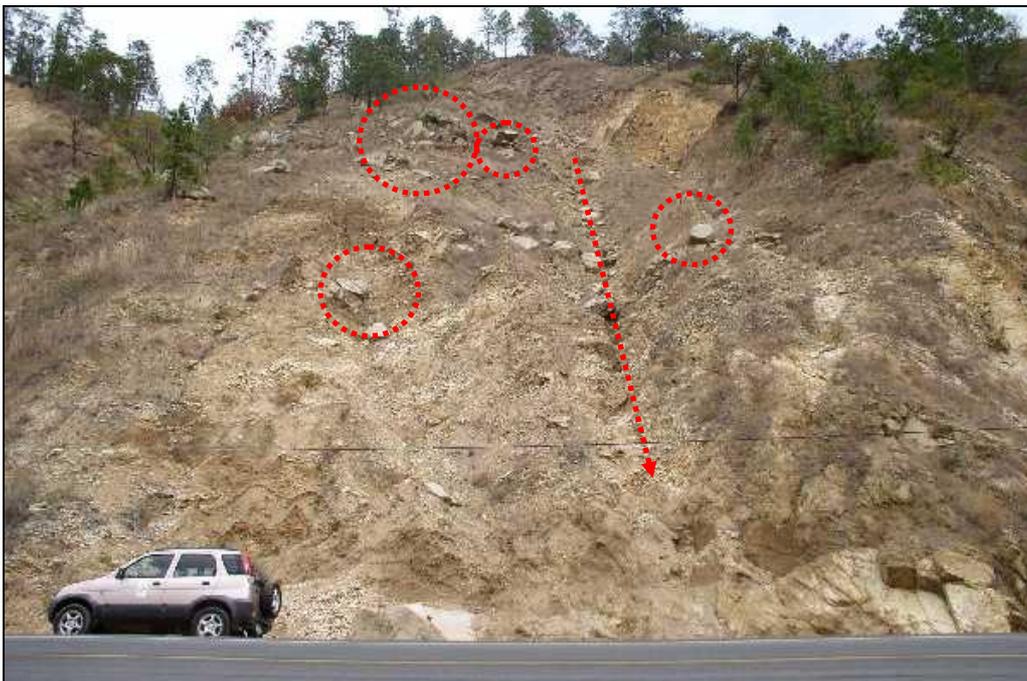
Foto 9.8 (P.de R. 16) – Flujo de suelo superficial en granitos meteorizados con varios bloques libres. Hace falta quitar bloques inestables, que amenazan tráfico en carretera NI-3, urgentemente y reguladamente.

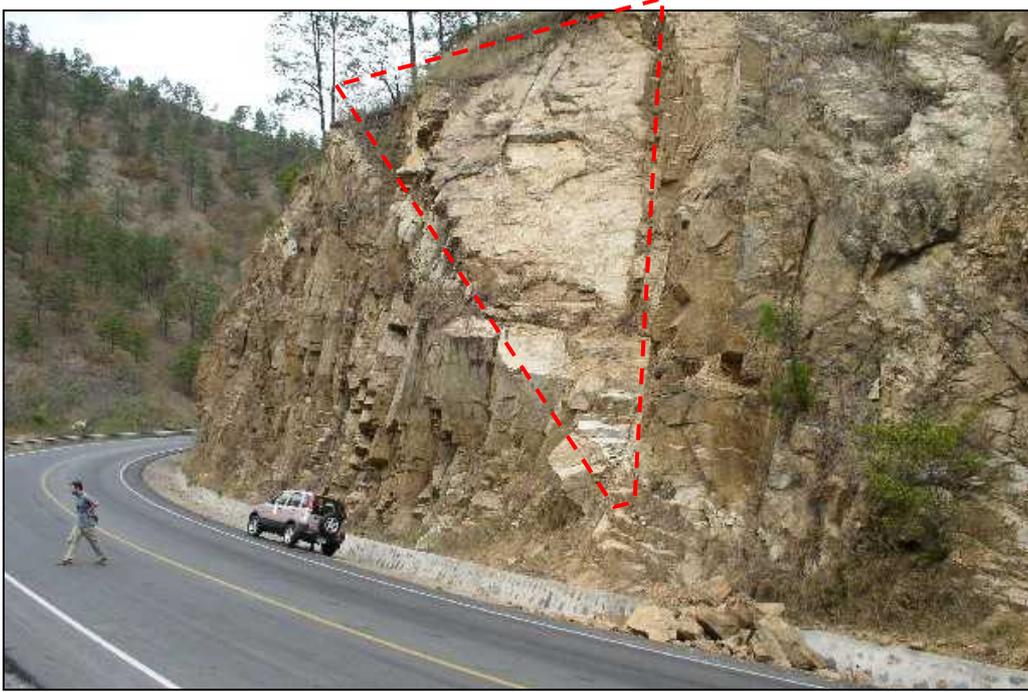
Foto 9.9 (P.de R. 17) – Derrumbe reciente en el corte de carretera frente Dipilto. Caída de bloques aprovecha sistemas de grietas en granito.

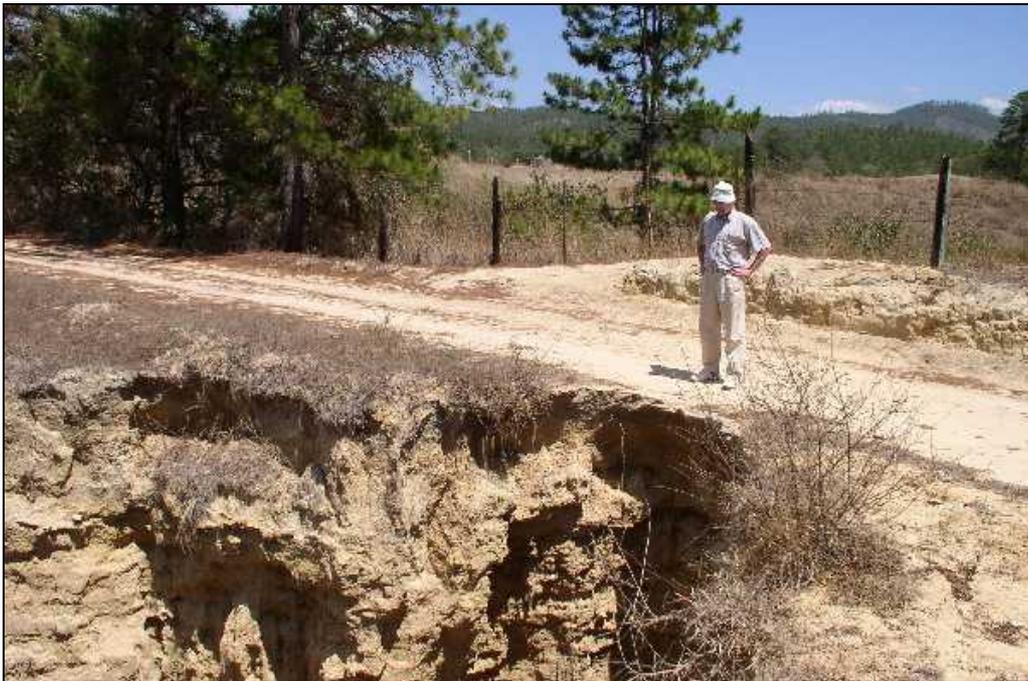
Foto 9.10 (P.de R. 20) - Erosión retrograda en sedimentos arenosos atacada camino cerca de Las Peraltas.

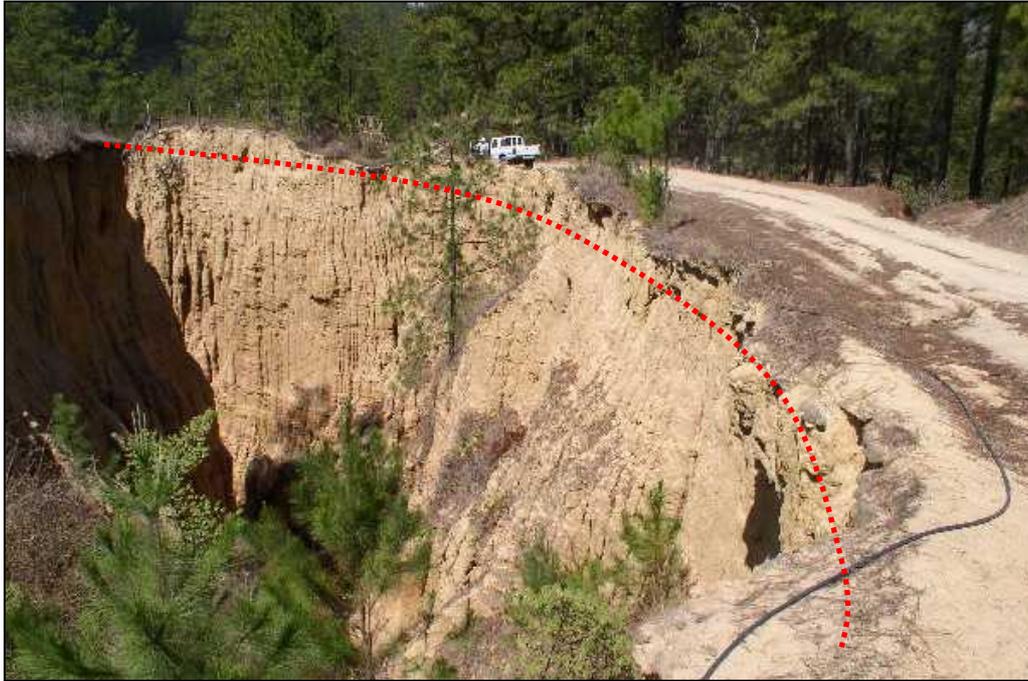
Foto 9.11 (P.de R. 21) – Erosión profunda (24 mts.) en sedimentos arenosos amenaza al camino en Rodeo Grande.

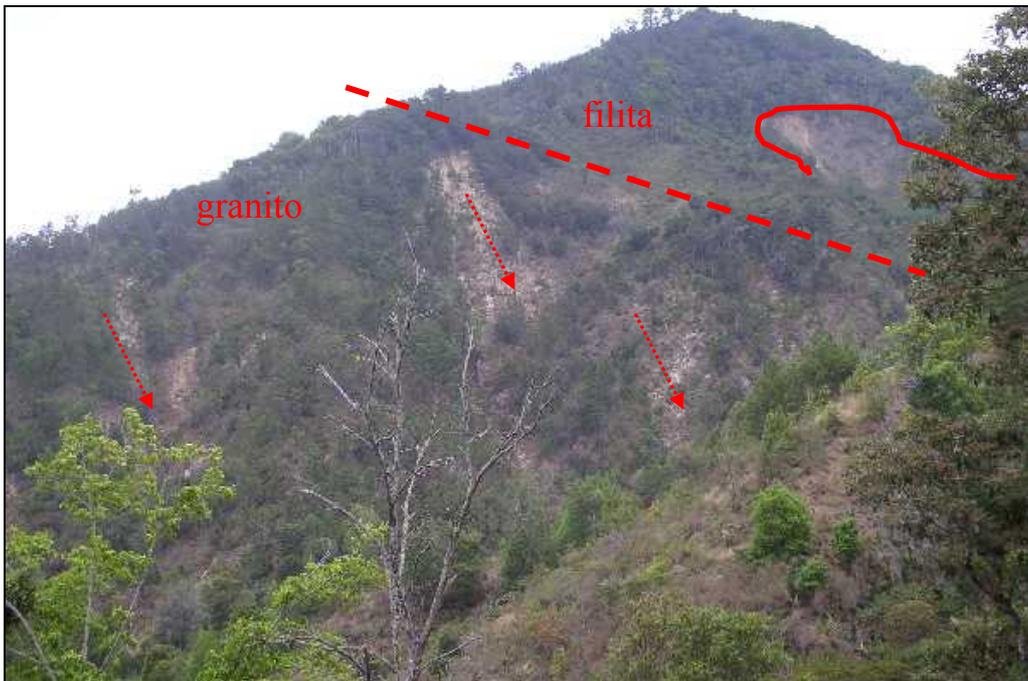
Foto 9.12 (P.de R. 23 - V13) - Cerro El Volcán con límite bien visible entre filitas y granitos muestra diferentes tipos de movimientos de laderas. Granitas – flujos superficiales, filitas – deslizamientos complejos, profundos.

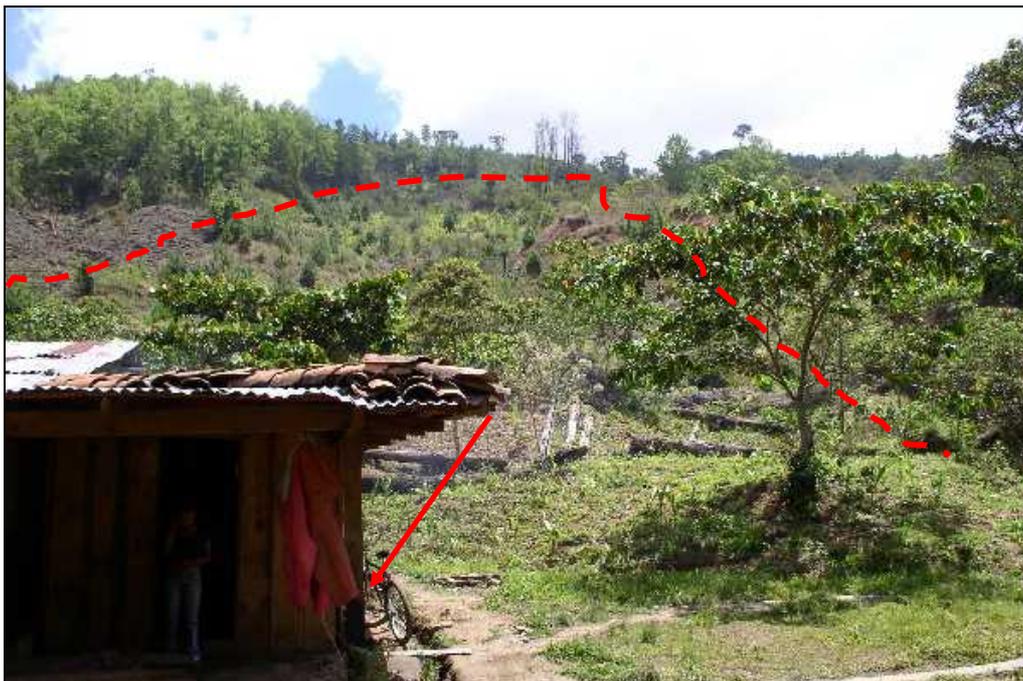
Foto 9.13 (P.de R. 23 – V 2) – Deslizamiento alargado en la parte septentrional de Cerro La Naranja destruyó la casa. Otra, nueva, está construida en la acumulación de deslizamiento, todavía inestable.

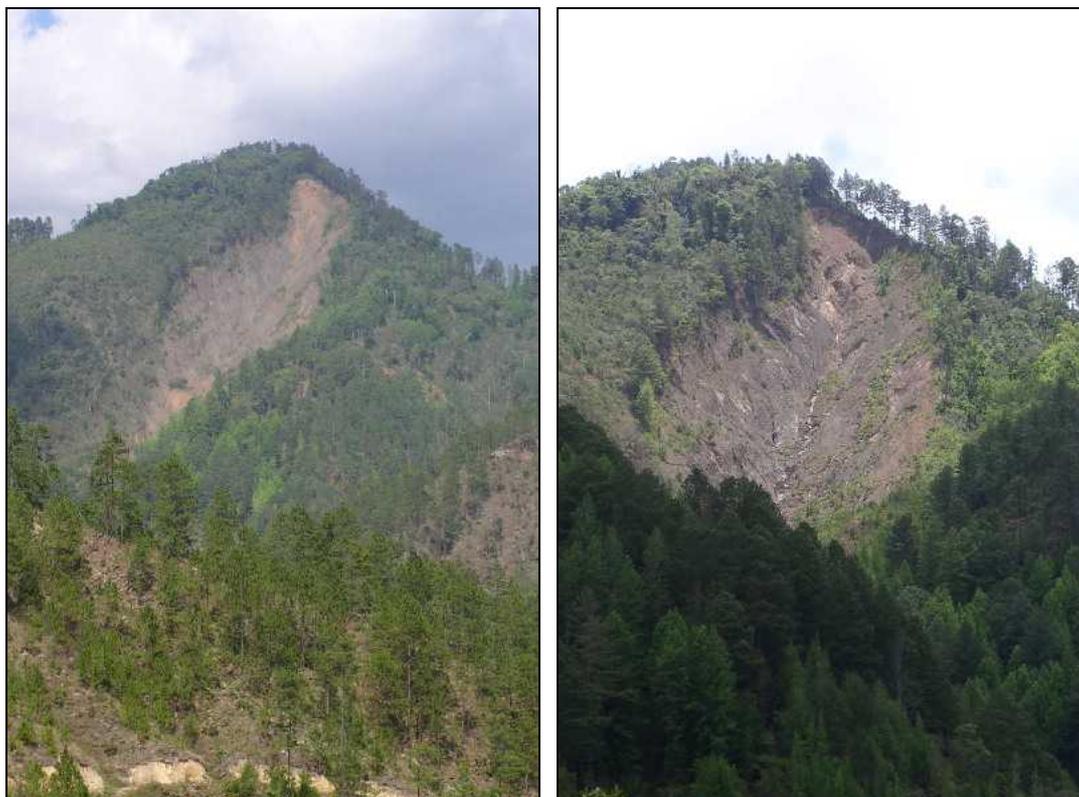
Foto 9.14 (P.de R. 23 – V 8) - Cerro El Mogote, deslizamiento complejo, profundo en filitas meteorizadas aprovecha la foliación. Cabecera de deslizamiento alcanza hasta cumbre del cerro. Espesor aproximadamente 20 mts.

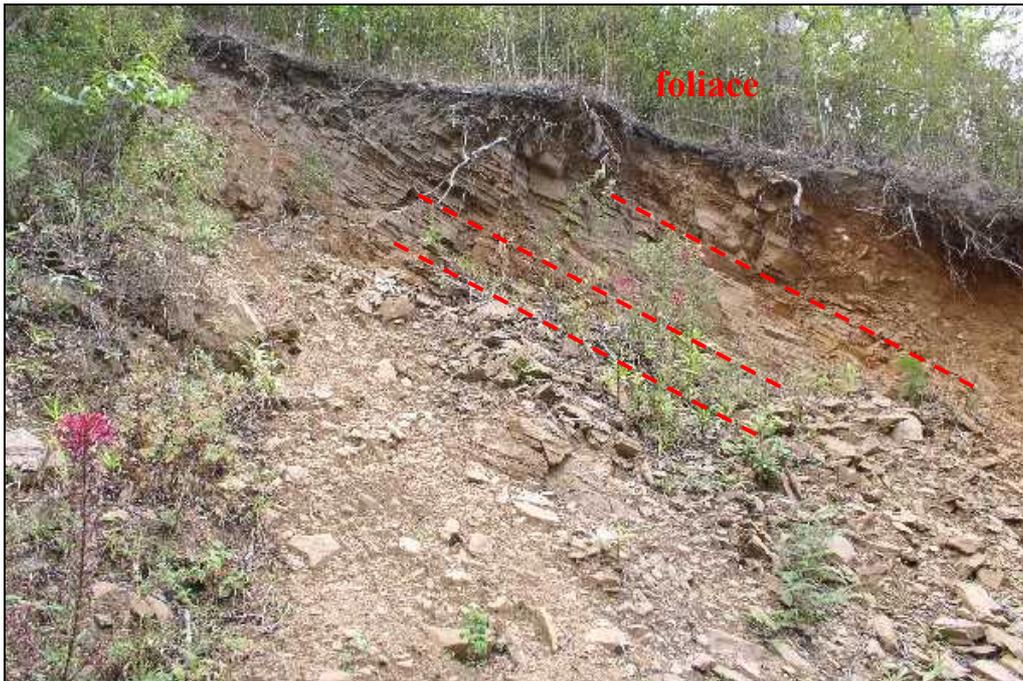
Foto 9.15 (P.de R. 23 – V 2) – Cabecera de deslizamineto en la vista a foliación de filitas paralela con ladera. Deslizamiento creado en filitas poco meteorizadas.

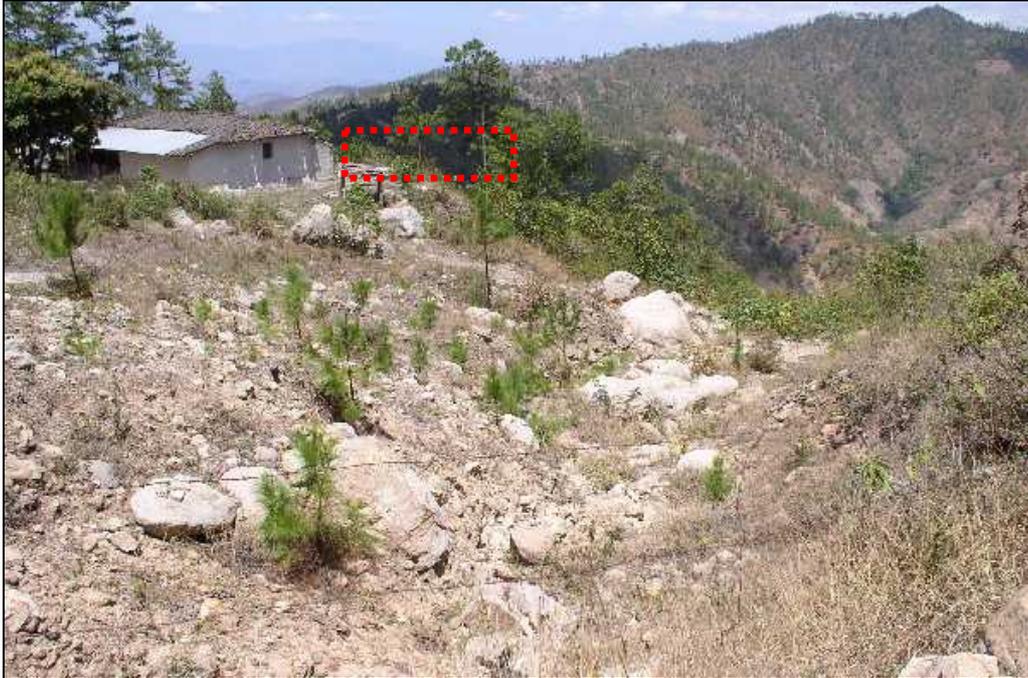
Foto 9.17 (P.de R. 24) – Flujo de derrubios muy peligroso originado en el lugar de los deslizamientos fósiles. Destruyó una parte de la casa (cuadro rojo) y cortó camino local. En foto una parte de arriba de la trayectoria.

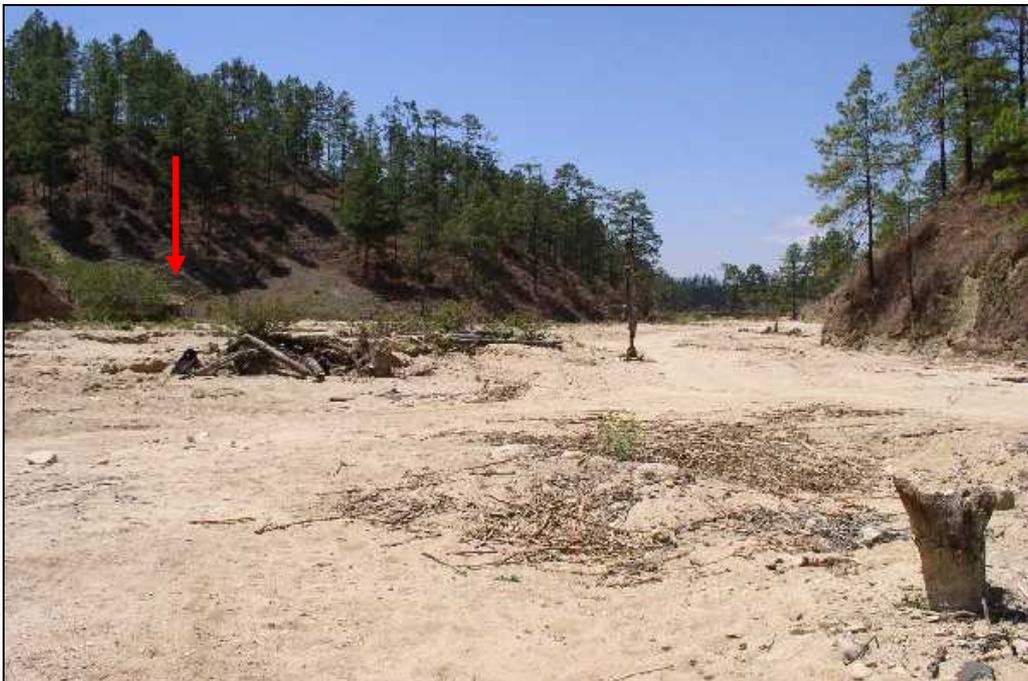
Foto 9.18 (P.de R. 25) – Llanura de agradación en parte de arriba de Río Macuelizo, compuesta de arenas y gravillas (de granito). La casa se encuentra en lugar muy peligroso – amenazada por inundaciones y agradación.

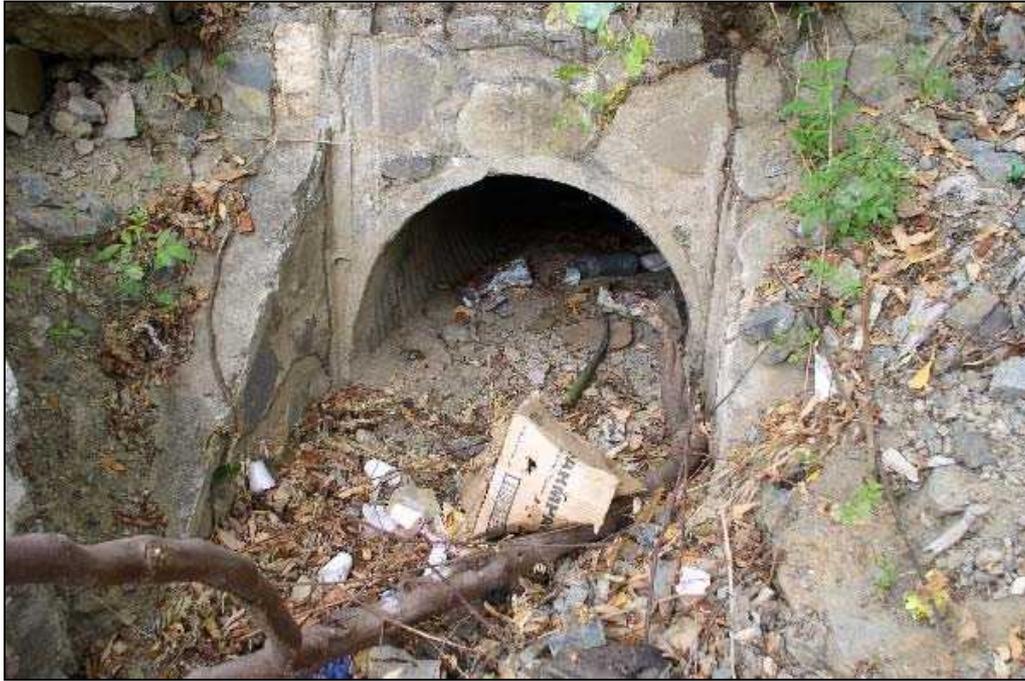
Foto 9.19 – Compuertas bajo de carretera nueva estan bien situadas y fundadas, pero es necesario mantenimiento regular! De lo contrario las tuberías van a obturar.

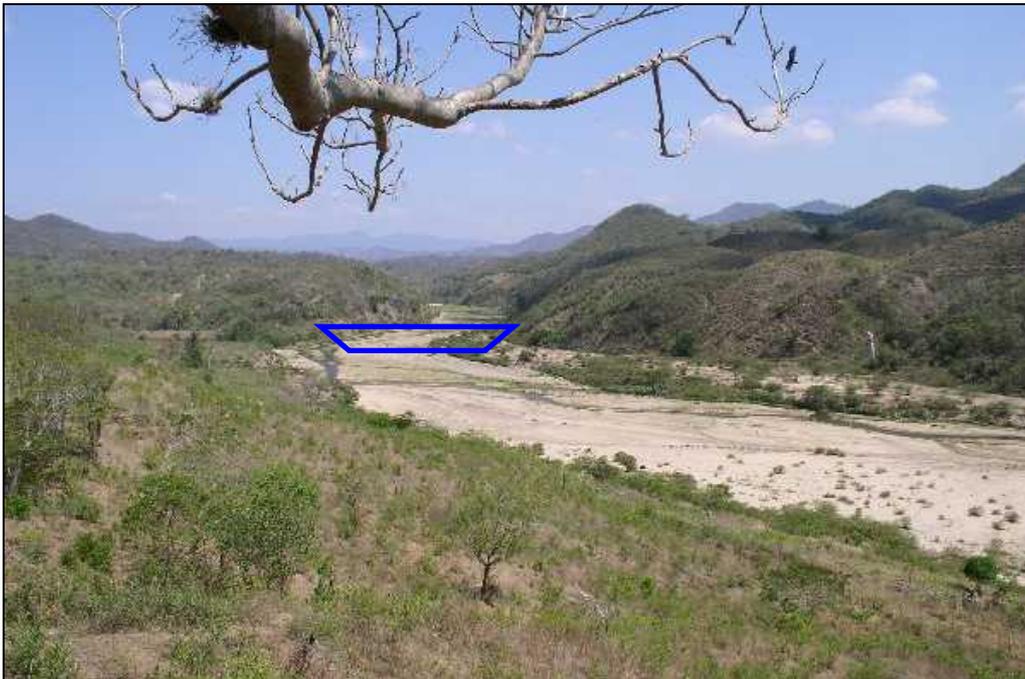
Foto 9.20 – Valle del Río Coco tras de confluencia con Quisulí. Inundaciones se acumulan solo en cauce y no amenazan construcciones situadas arriba del lecho (como p.ej. Ocotál).

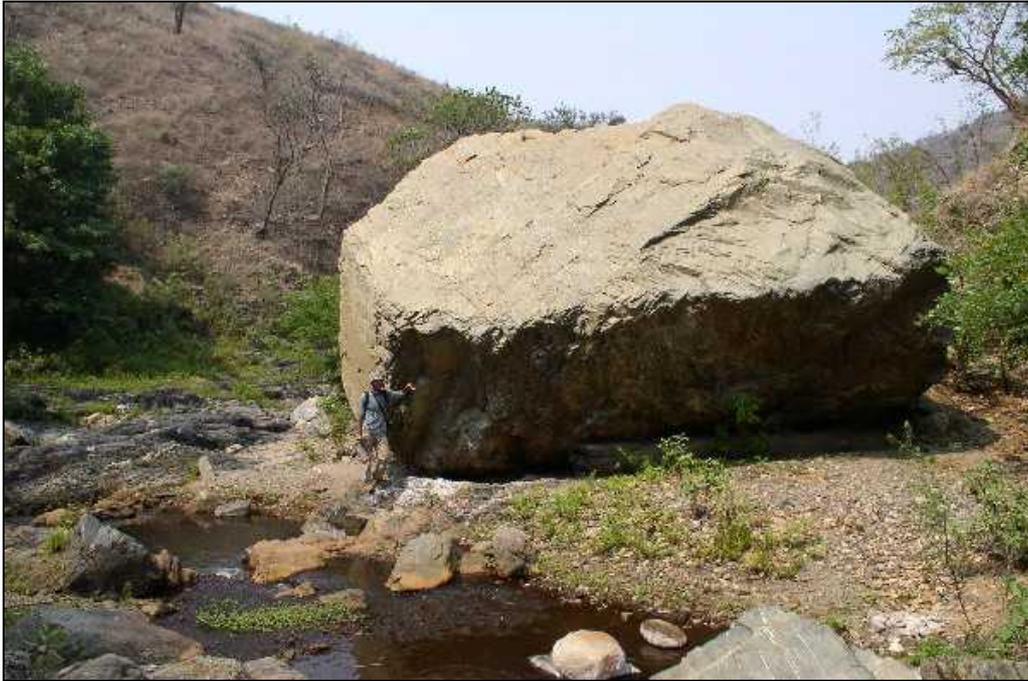
Foto 9.21 – Una muestra de fuerza de corriente inimaginable en valle del Río Mosonte. Agua puede transportar bloques de este tamaño a varios metros.

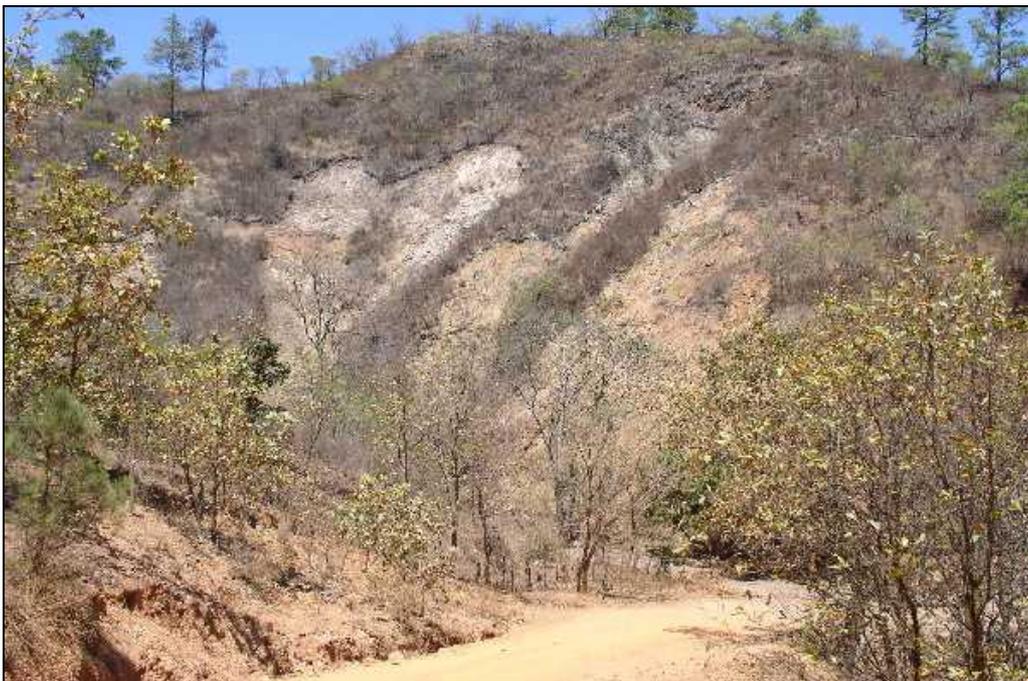
Foto 9.22 – Deslizamientos superficiales en rocas completamente meteorizadas (F. Totogalpa y filitas) en un valle lateral, arriba de Macuelizo

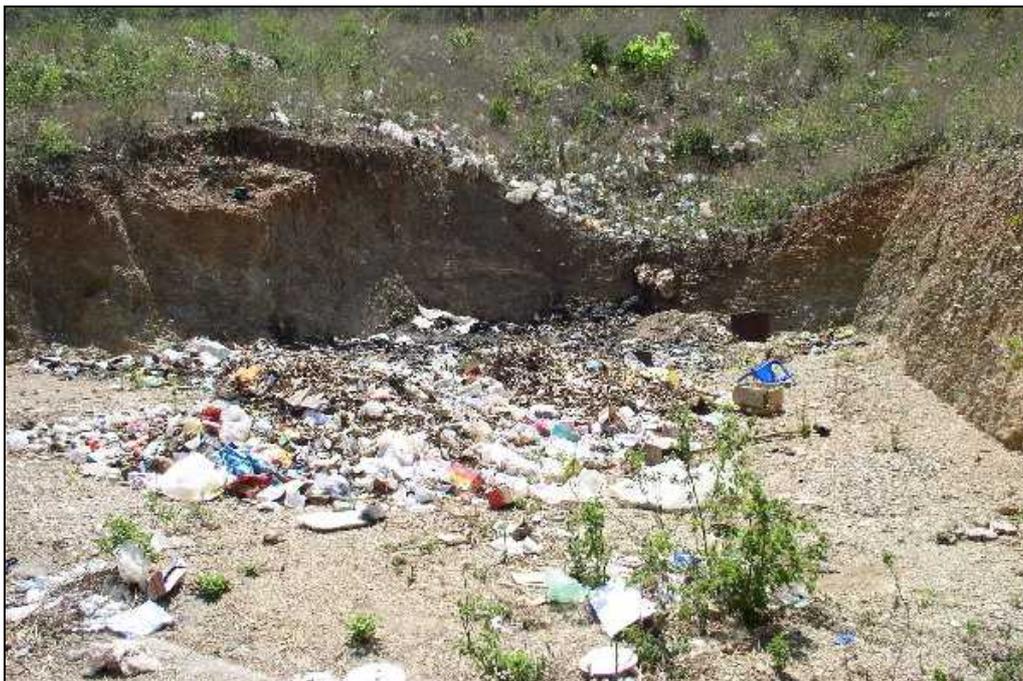
Foto 9.23 – Uno de los frecuentes basureros locales.

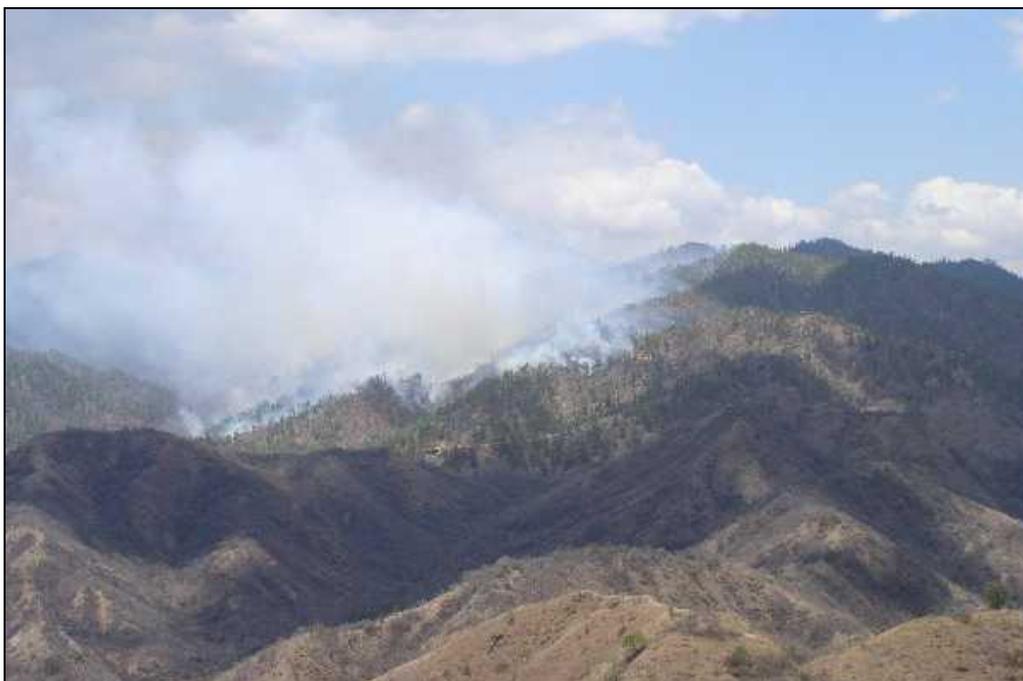
Foto 9.24 – Despale y quema de bosques (pinos) en el área Cerro Ocotál Espeso.
