## **PROPUESTAS PARA MEJORAR EL FUNCIONAMIENTO DE LA EDAR (LAGUNAS DE OXIDACIÓN) DE LA ESPERANZA-INTIBUCÁ.**

### **I.-ANTECEDENTES**

## **II.-SITUACIÓN REAL**

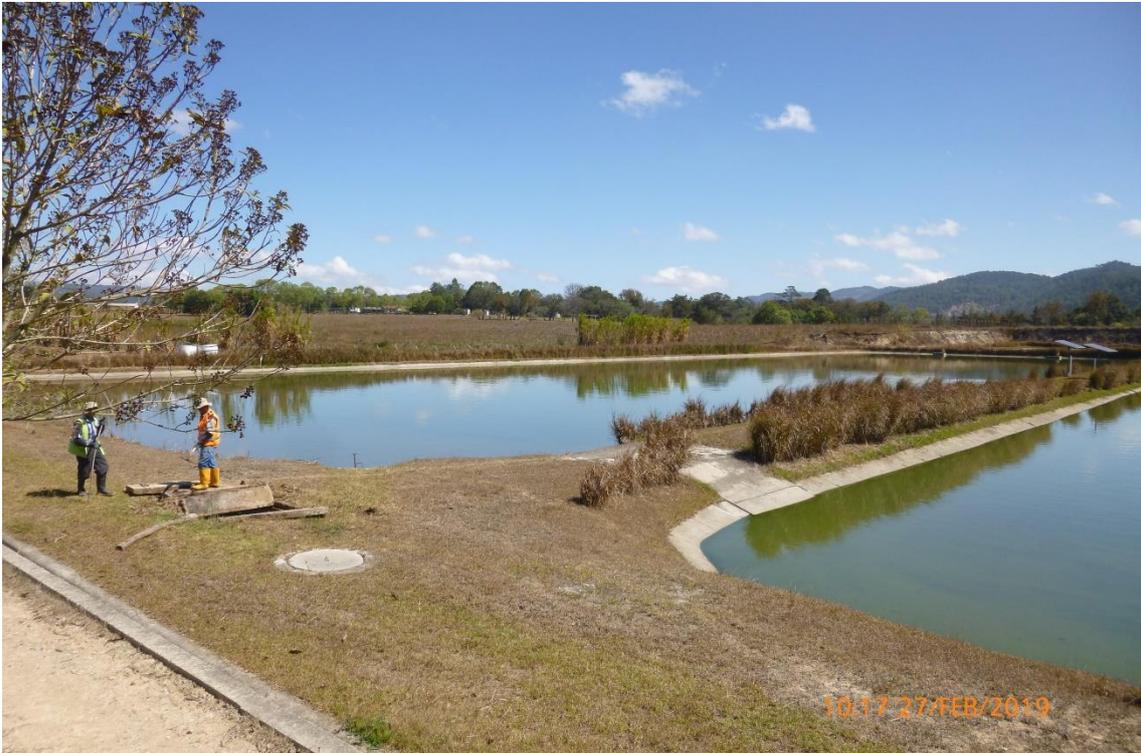
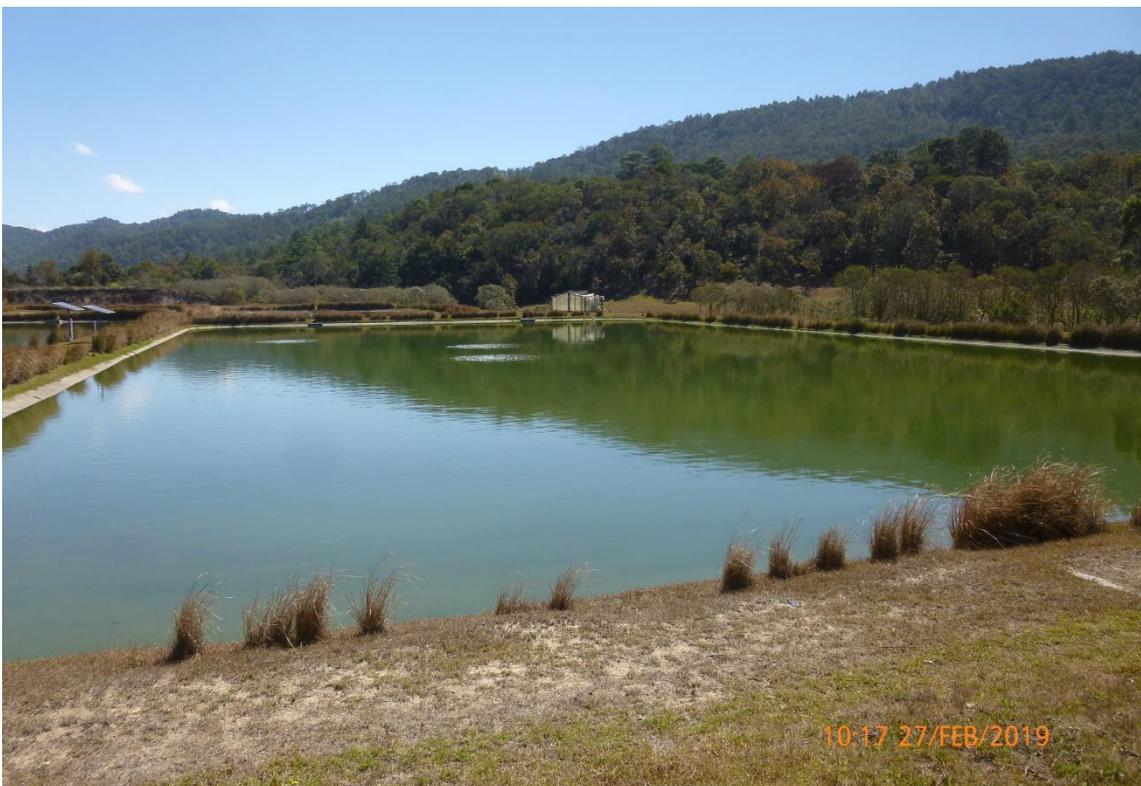
Una coloración verdosa y la ausencia de burbujeo son síntomas de un buen funcionamiento de las lagunas facultativas y de maduración, mientras que la aparición de tonalidades rosáceas indicara que estas lagunas están recibiendo más carga de la de diseño. Otro síntoma de buen funcionamiento de este tipo de lagunas es la ausencia de olores desagradables.

Respecto a los malos olores, excepto en la zona de desbaste y desarenado, donde son inevitables, la situación de la instalación se considera buena. El ingeniero Orellana nos

informa que, en épocas frías o de lluvias, los vecinos colindantes se quejan de malos olores. Esto es natural, porque la actividad de las bacterias que transforman la materia orgánica decrece en esas condiciones.

1.-Creación de una pantalla vegetal de arbolado que dificulte la difusión de malos olores a los vecinos más próximos. Para su diseño podría ser interesante solicitar la colaboración de la UNACIFOR de Siguatepeque, o del Instituto de Conservación Forestal (ICF).

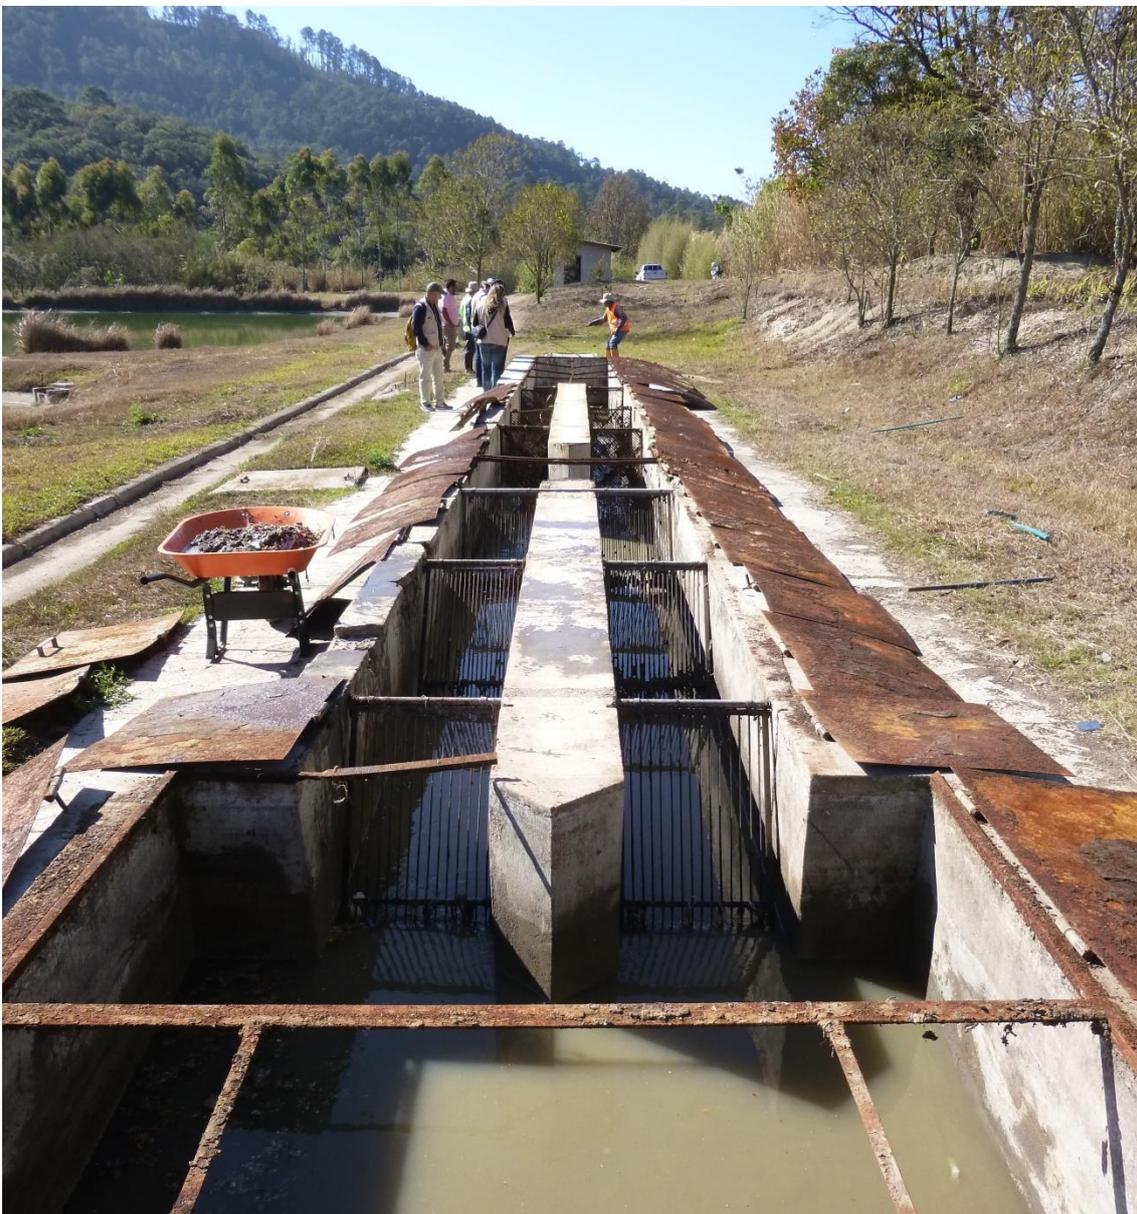
La zona de desbaste se observa que está construida según el plano 16/22 del proyecto, con dos modificaciones: los canales de desarenado se han utilizado para colocar tres pares de rejillas para tamizado, lo mismo que en los canales de desbaste (el proyecto solo contemplaba un par de rejillas) y se han eliminado las compuertas accionadas por husillo y volante (en los planos de TYPASA-LYSA "Como Construido", de febrero de 2010, ya no figuran), pero existen suficientes guías para insertar compuertas, colocándolas a mano sin mecanismo alguno.

La utilización de los llamados canales de desarenado para colocar rejillas nos parece francamente bien, ya que con la velocidad con que circula el agua en esa zona es muy dudoso que cumplan dicha función. El aumento total de rejillas, de un par a seis pares, también es una opción muy acertada. El único problema es el deplorable estado de las rejillas que invita a su inmediata sustitución. Lo mismo puede decirse de las tapas metálicas que cubren todo el pretratamiento.

Seguindo la línea de agua tenemos la cámara de desarenado y eliminación de grasas, parece correctamente diseñada y construida, aunque se ha eliminado el tubo de purga, suponemos que por la dificultad de evacuación, dada su cota y por la dudosa eficacia. No obstante entendemos que la precipitación de las arenas mejoraría con la instalación de una pantalla deflectora a la entrada, que propicie un flujo ascensional del agua. De esta cámara parte una conducción de unos 450mm de diámetro ( $\pm 18''$ ), obviamente más adecuada que la de 250mm contemplada en el proyecto (en el plano "Como Construido: Caja de Esquina" ya figura con este diámetro).

2.-Renovación de las rejillas de desbaste y las tapas que cubren todo el pretratamiento, así como la colocación de una pantalla deflectora en la cámara de desarenado. También podría ser útil la colocación de uno o varios pórticos de vigas de acero, que permitan la colocación de polipastos para elevar compuertas y calderos o cucharas de limpieza.

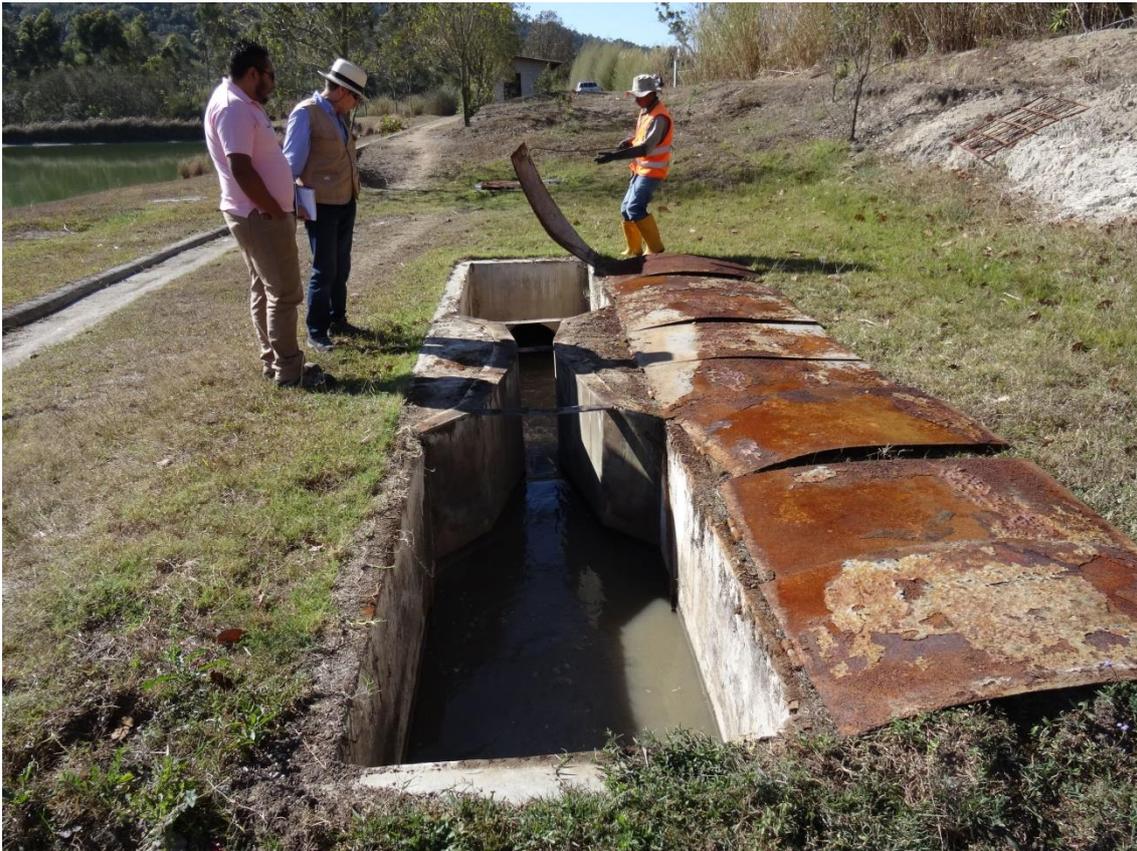
A continuación se ha construido un aforador parshall de 9" (228,6mm) de ancho de garganta, en el que no se toman medidas, pues ya no tiene la escala instalada inicialmente. El lugar de instalación debe ser de dos tercios de la longitud de la aleta convergente, medidos desde la garganta, es decir: a  $879 \times 2/3 = 587\text{mm}$ ., se ignora porque estaba colocada más aguas arriba, aunque se considera que esto no debería producir errores importantes en los caudales medidos.

Este aforador tiene un rango de medida comprendido entre 2,5 l/s (30mm) y 251,3 l/s (610mm).

4.-Instalación de una escala o sistema de medida del aforador parshall.

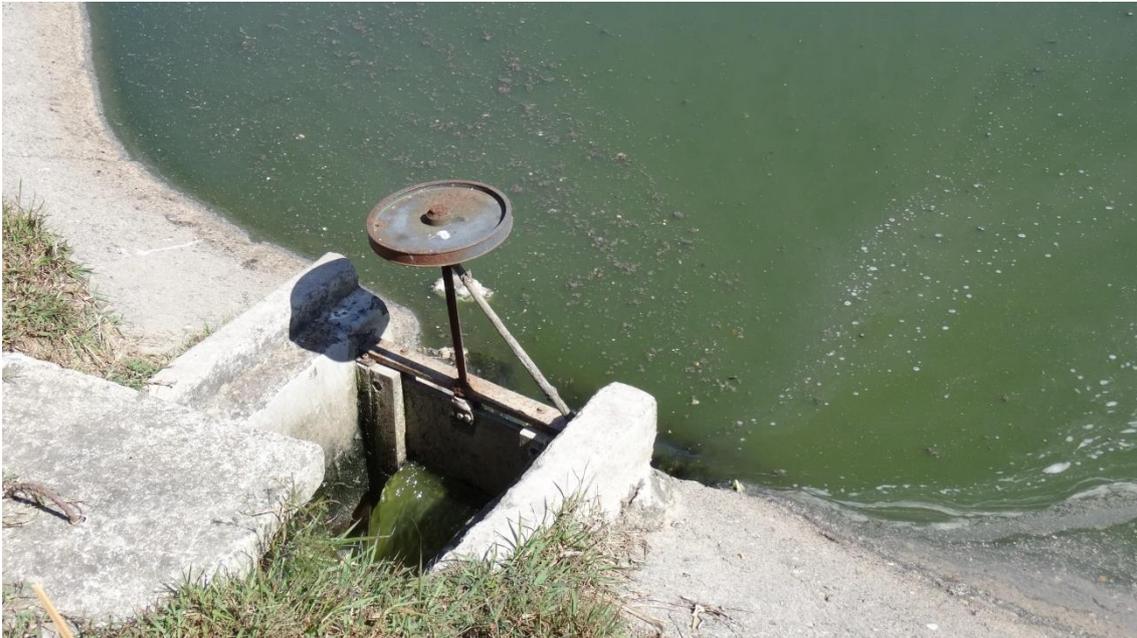
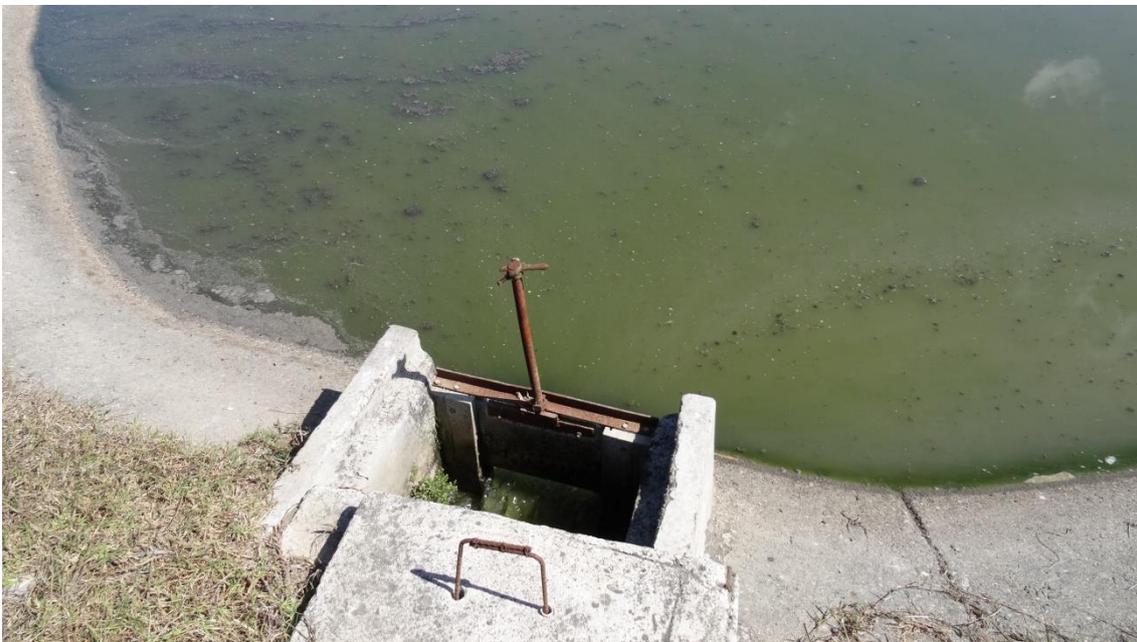
No obstante, en las esquinas suroeste de las lagunas primarias hay sendos aliviaderos, con compuertas de accionamiento mecánico-manual, cuyos mecanismos se encuentran totalmente arruinados. Estos aliviaderos están drenando, directamente al río Mangua, los flotantes que acumula el viento en esas zonas, también una buena parte del agua residual influente con solo una depuración parcial (no podemos saber el

tiempo de retención en las lagunas primarias y a las secundarias no llega). Resulta obvio que esto es absolutamente desaconsejable pues se están efectuando vertidos contaminantes indeseados al río.

5.-Cierre permanente, excepto para trabajos de conservación o limpieza, de los desagües de las esquinas suroeste de las lagunas primarias.

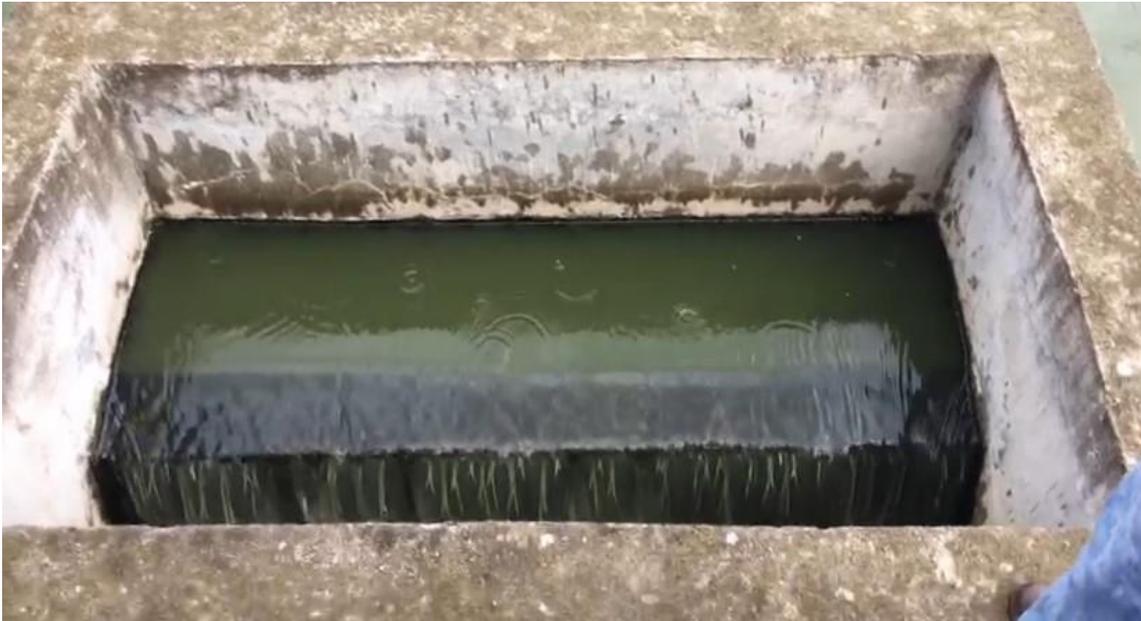
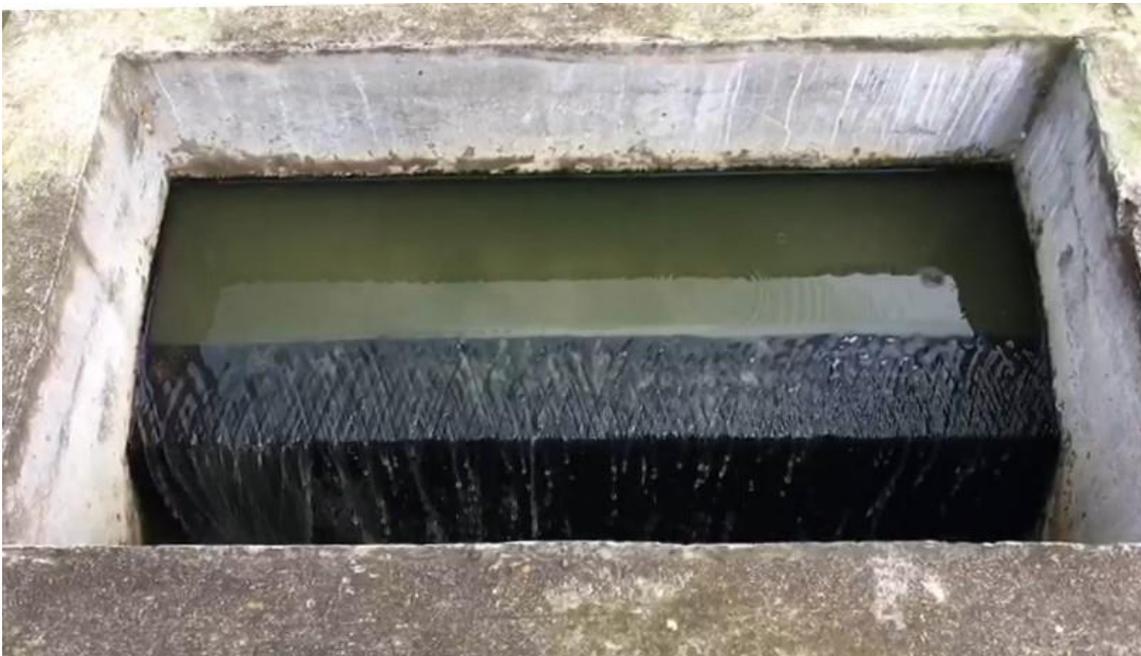
Además la falta de regulación o mala regulación del caudal vertido por estos desagües, esto hace que el caudal tratado por las lagunas secundarias sea diferente. De hecho se observa que la laguna secundaria norte evacua menos efluente que la sur. Pueden

existir otras causas distintas que justifiquen esta circunstancia como filtraciones o infiltraciones en una u otra laguna, pero el motivo apuntado parece la causa más probable.

El vertido de las lagunas secundarias debería reunirse en una arqueta, para ser conducido a un aforador parshall y posteriormente vertido al río. No se ha encontrado ni la arqueta de reunión ni el aforador, por lo que no es posible tener datos de los

caudales vertidos, lo que nos permitiría conocer el funcionamiento hidráulico de la instalación. Sería, por tanto, muy conveniente poder medir los caudales realmente tratados en cada laguna, lo que podría hacerse instalando en las cajas de salida sendos vertederos en pared delgada con contracción lateral.

6.-Habilitación, si existe, del aforador parshall de salida en instalación de aforadores de vertedero en pared delgada con contracción lateral en los desagües de las lagunas secundarias. Si se comprueba un buen funcionamiento de estos aforadores podrían instalarse también en la salida de las lagunas primarias.

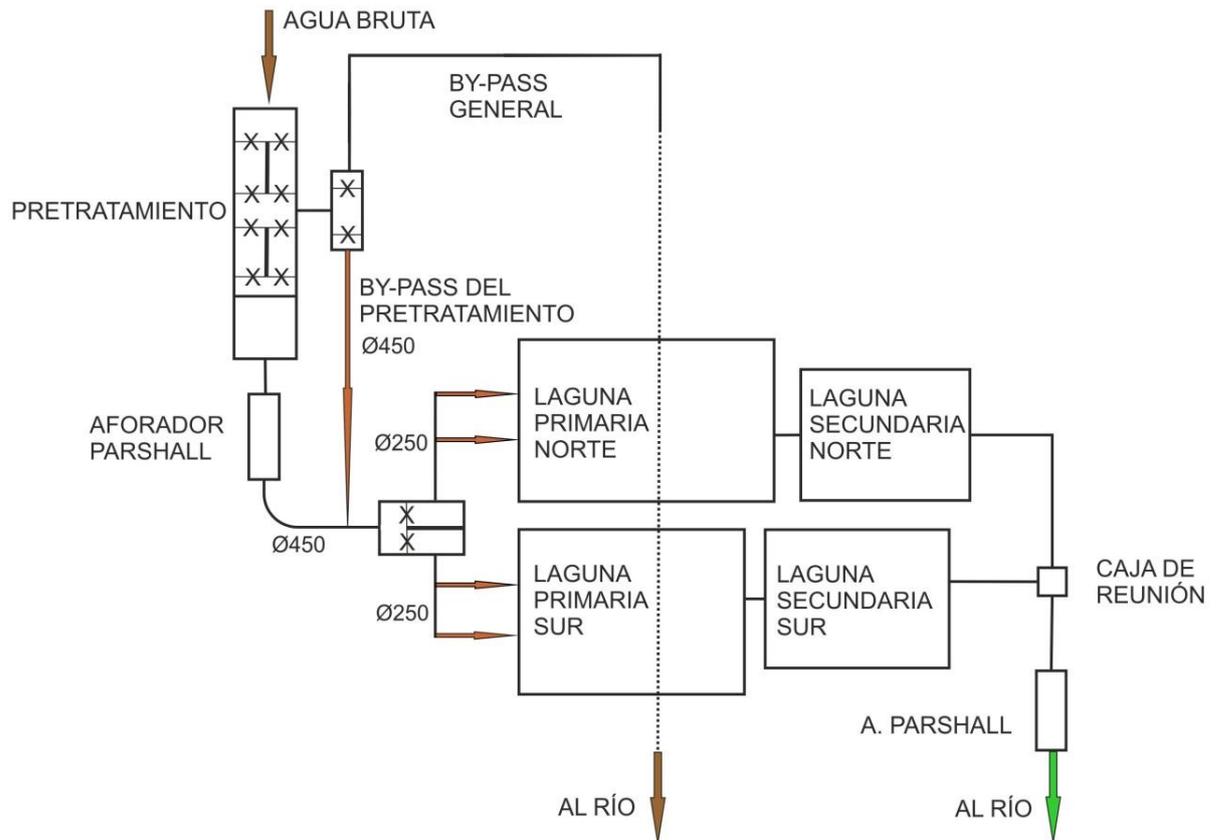
En esta zona se echa de menos la existencia de un by-pass, tanto del módulo de desarenado-desengrase, como de la totalidad de la planta. Este by-pass, que debería ser del mismo diámetro que el del tubo de entrada al pretratamiento, podría partir del espacio existente entre los "canales de desbaste" y los "canales de desarenado".

3.-Construcción de un by-pass de la cámara de desarenado-desengrase y de toda la instalación, según el esquema que se incluye más adelante (es solo un esquema, no indica los puntos exactos de conexión de los by-pass).
