REFLEJOS DEL LAGO.

¿QUE PASA CON NUESTRO LAGO DE YOJOA REALMENTE?
¿Que podríamos hacer?

DIAGNOSTICO SOBRE EL ESTADO HIDRICO DEL UNICO LAGO NATURAL DE AGUA
DULCE DE NUESTRO PAÍS, HONDURAS.

Rolando Meza Palma
ESNACIFOR-SIGUATEPEQUE

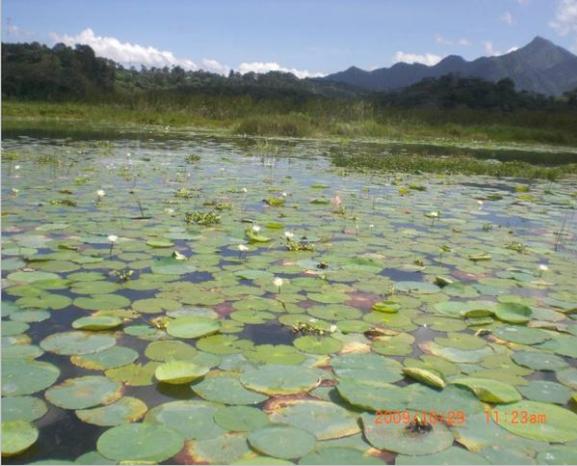
Nymphaea ampla en el lago de Yojoa (2010)

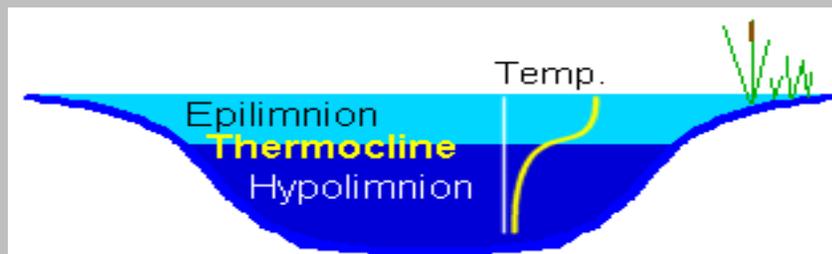
El mecanismo mayor responsable del movimiento de agua de un lago es el viento, el cual induce el mezclado de sus aguas y las corrientes. El calentamiento diferencial puede causar un mezclado vertical, el cual es un proceso lento denominado "termoclina".

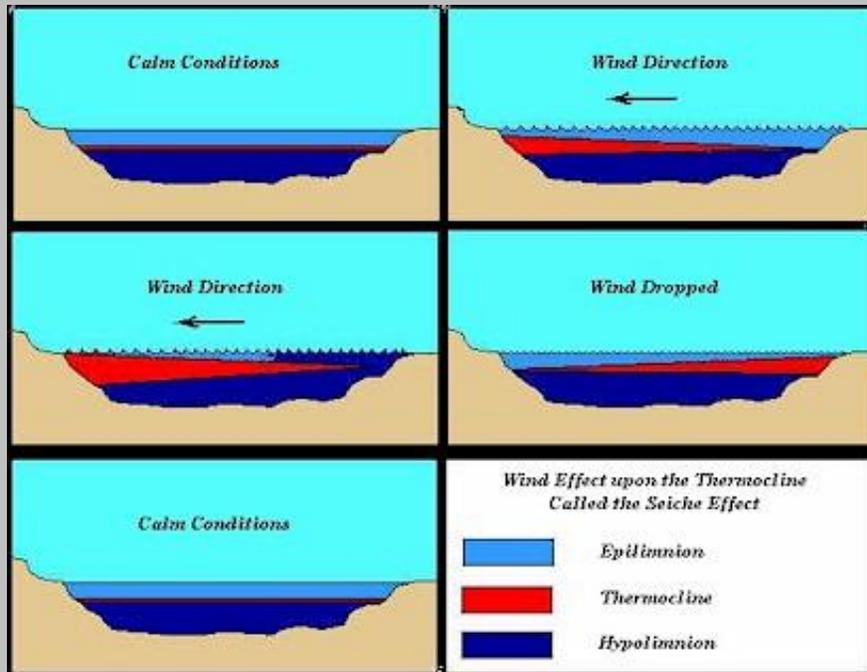
El viento Noroeste-Sureste induce las corrientes y el movimiento del lago; otro fenómeno inducido por el viento es el "seiche", que es una onda larga barotrófica una onda superficial que afecta el movimiento de la masa total de agua. Finalmente tenemos los espirales de "Langmuir" que crean acumulaciones de materiales en la dirección del viento, que en el caso del lago es hacia el sureste, por lo que la mayoría de cuerpos flotantes se acumulan en este sector.

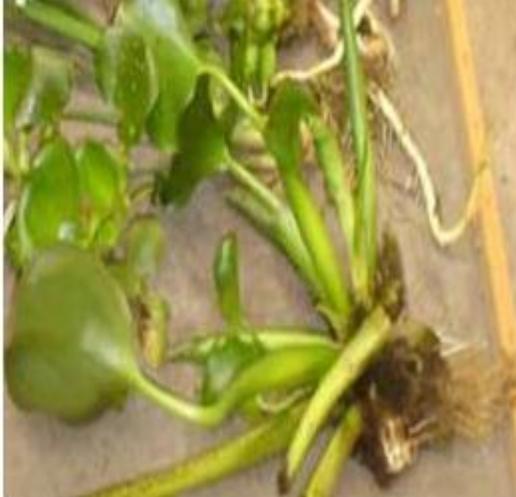
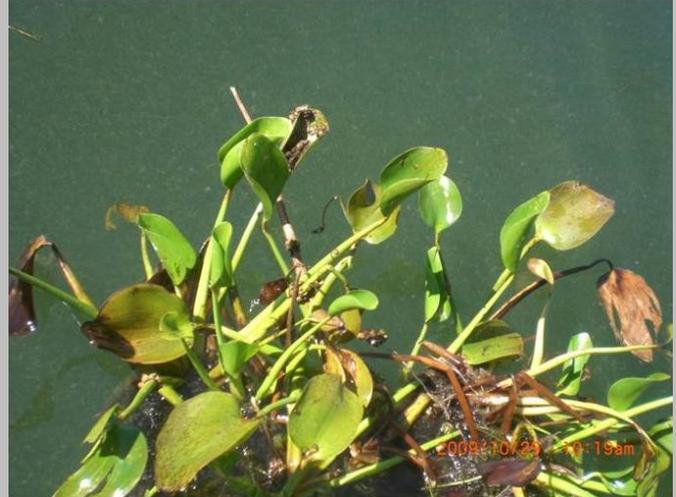
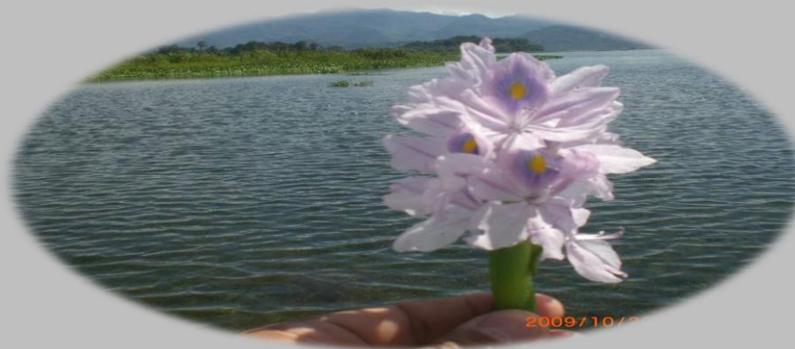
La *Eichhornia crassipes* o lechuga de agua como se le dice en el Lago de Yojoa es una especie flotante de raíces sumergidas, carece de tallo (ver foto arriba) y posee una superficie esponjosa, provista de pelos, con una capacidad para proliferarse rápidamente (García, Ruiz y Junqueras, 1997).

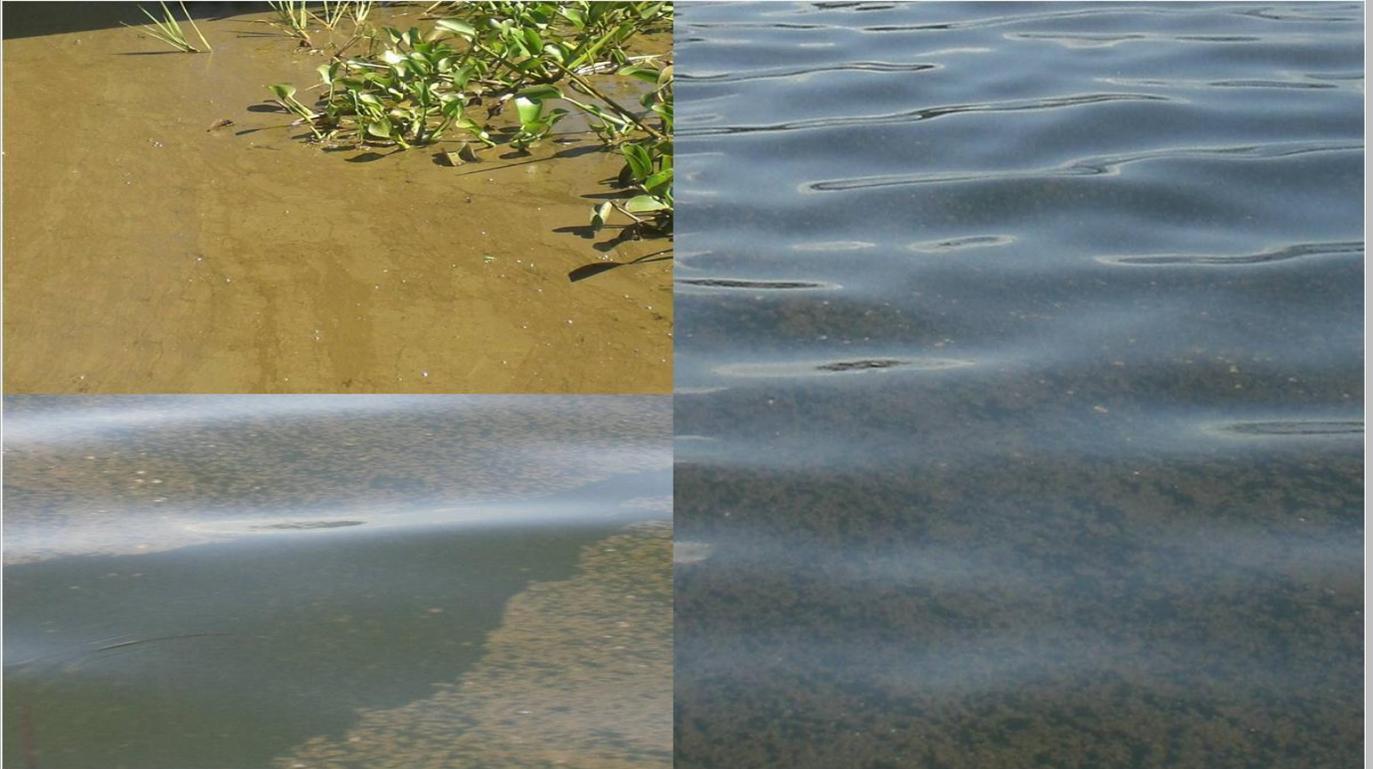
Algas en Suspension en el Lago

En los meses secos de Honduras aparece una marea marron que prolifera sobre el lago de Yojoa que afecta dramaticamente algunas actividades en su entorno principalmente las de tipo turistico ya que esta mancha en el agua produce malos olores cuando se arrincona en el lado sur y sureste del lago.

En general y sobre estas microalgas (fitoplantun) que forman esta marea pestilente se puede decir los siguientes comentarios:

- Las proliferaciones de dinoflagelados (fitoplancton) crecen exponencialmente debido a las condiciones favorables para su desarrollo (temperatura, calidad y cantidad de luz, nutrientes y pasividad de la columna de agua).
- Su reproducción no cesa hasta que las condiciones sean desfavorables es decir uno de los anteriores factores decrece (disminuye la tasa de concentración de nutrientes, cantidad de luz menor, etc.; *nótese* que el "hombre" poco o nada puede hacer con respecto a la cantidad de luz natural que llega al espejo de agua, tampoco las temperaturas que prevalecen en la región en cada estación del año, pero **si** con respecto a la cantidad de nutrientes que se pudieran estar emitiendo).

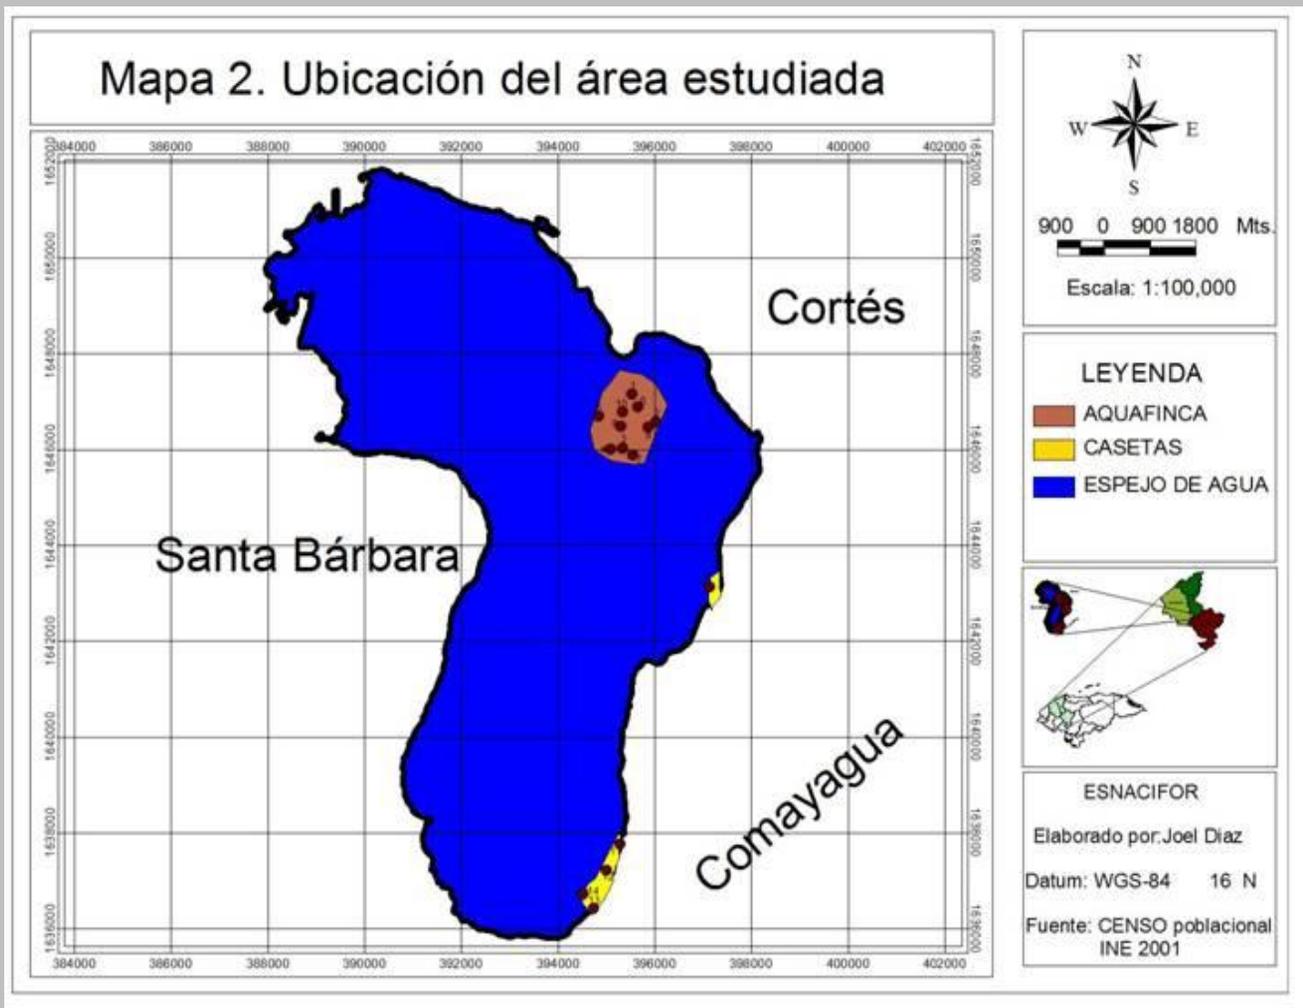
Áreas de estudio:

Tomado de Joel Díaz (2010)

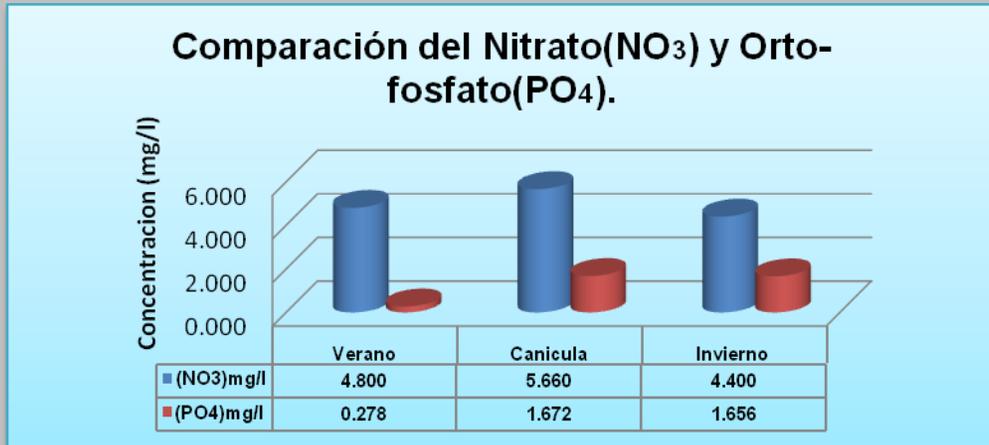
nitratos como se puede apreciar en el cuadro adjunto abajo.

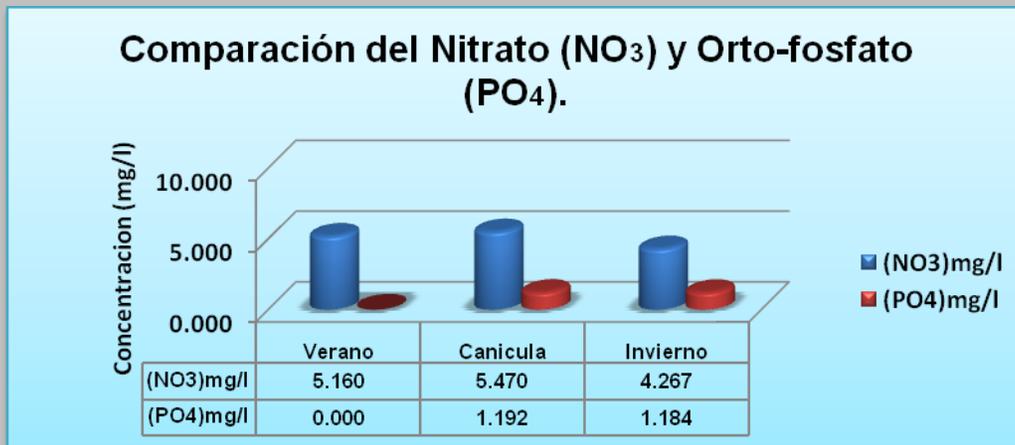
Por su parte estos mismos nutrientes fueron encontrados que se descargan en el área influencia de la empresa agroindustrial AquaFinca. Ver relación al cuadro adjunto abajo:

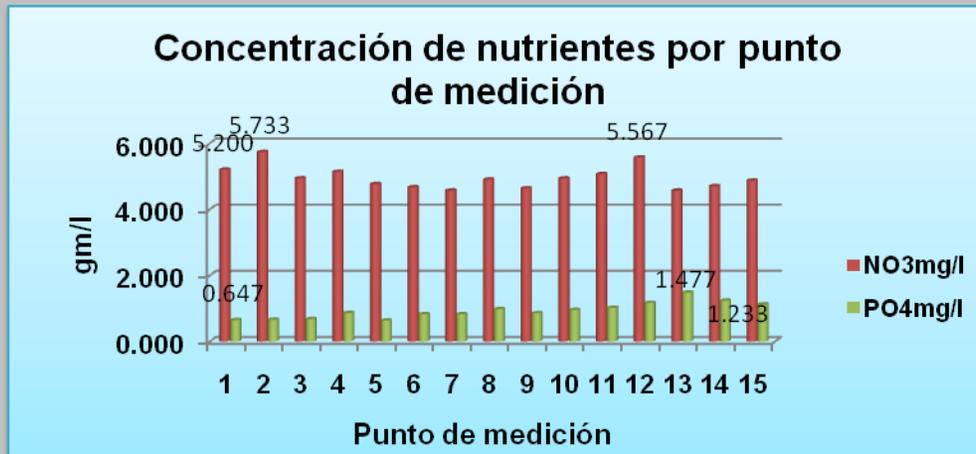
Los estudios de Díaz (Figura abajo), mostraron que la mayor concentración de Nitratos encontrados fue en el punto 2 ubicado en el área de la empresa Aquafinca Saint Peter (Anexo 3), también se encontró una alta concentración en el punto 12, el cual se encuentra en el área de las casetas (Anexo 4).

La mayor contaminación de Orto-fosfatos se encontró en el área de las casetas, en los puntos 13 y 14 de 15 bajo monitoreo.

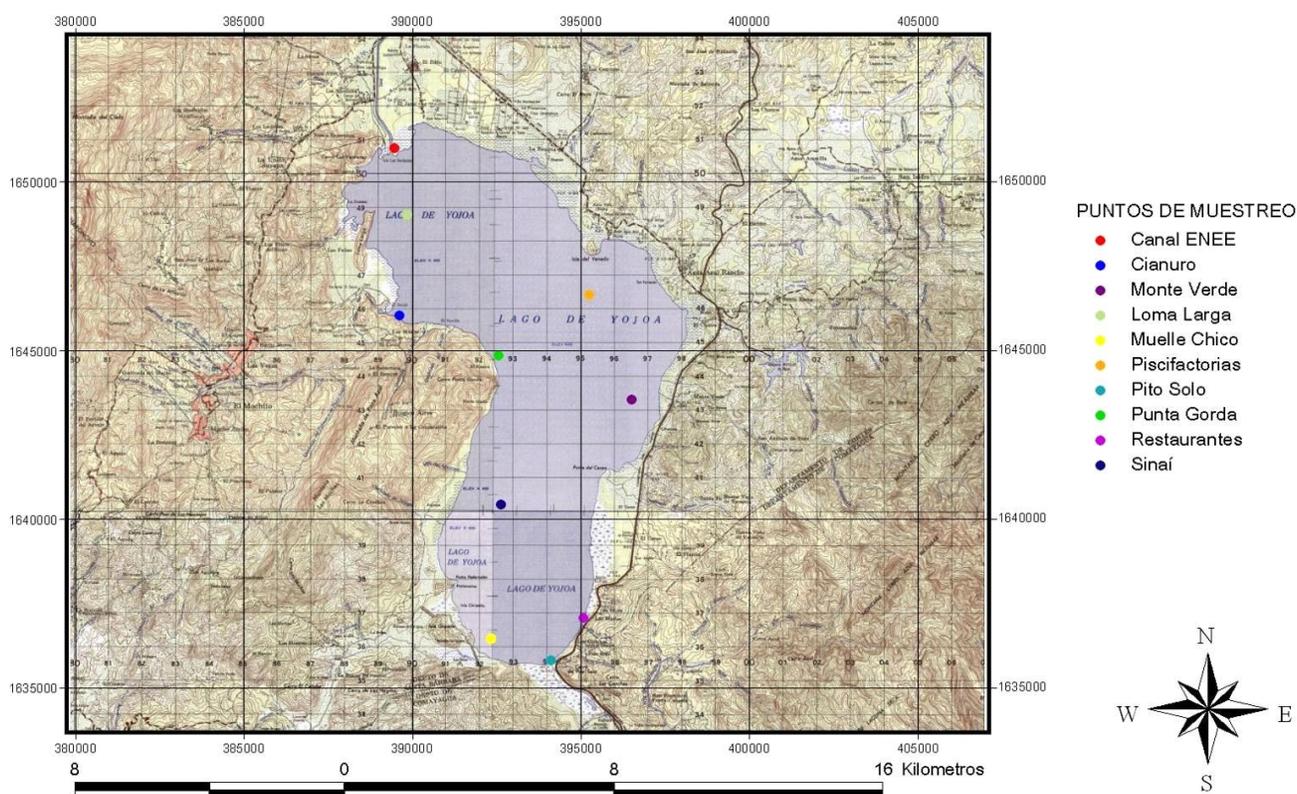
Imagen del mapa de muestreo con los puntos donde periódicamente se ha llevado a cabo el muestreo de calidad de agua.

Con el objetivo de realizar una evaluación del estado actual de la calidad del agua del lago Yojoa, se seleccionaron diversos puntos del espejo de agua donde realizar un monitoreo frecuente de diversos parámetros (pH, Conductividad, Tª, OD, TSD, salinidad, bacterias...) de modo que se realizase un estudio más o menos homogéneo y tratar de determinar la problemática asociada al lago de Yojoa así como las posibles soluciones a la misma.

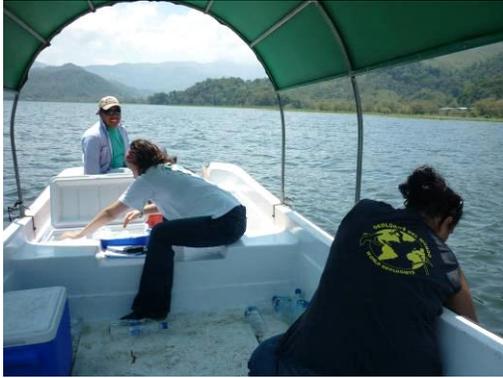
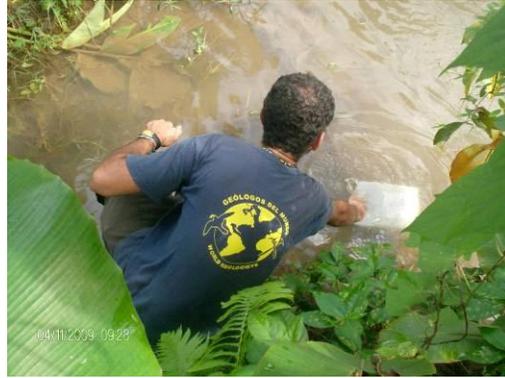
Fotografías de los muestreos realizados

De los análisis que se han llevado a cabo, los más altos valores se detectan en los parámetros bacteriológicos, los cuales se encuentran a lo largo de la totalidad del espejo de agua. Esta alta concentración de bacterias puede estar relacionada con los inadecuados o inexistentes sistemas de saneamiento de las comunidades de la cuenca del lago Yojoa, así como la presencia de abundantes ganaderías a orillas del lago de Yojoa que no disponen de un adecuado sistema de tratamiento para los residuos derivados de sus actividades.

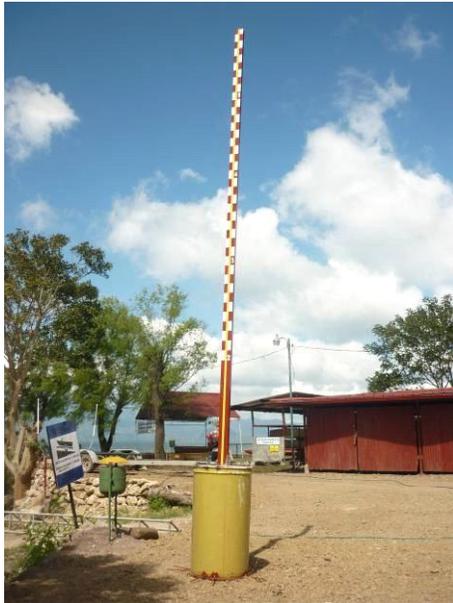
Fotografías de la escala instalada y su ubicación

Además, con la finalidad de que las instituciones locales puedan realizar un registro de las variaciones en los niveles del lago Yojoa, así como para llevar a cabo este estudio, se construyó una escala a la cual se le buscó una ubicación apropiada en el lago Yojoa para la toma de datos periódica de la altura de la columna de agua por parte de AMUPROLAGO y de este modo poder realizar más estudios posteriormente.

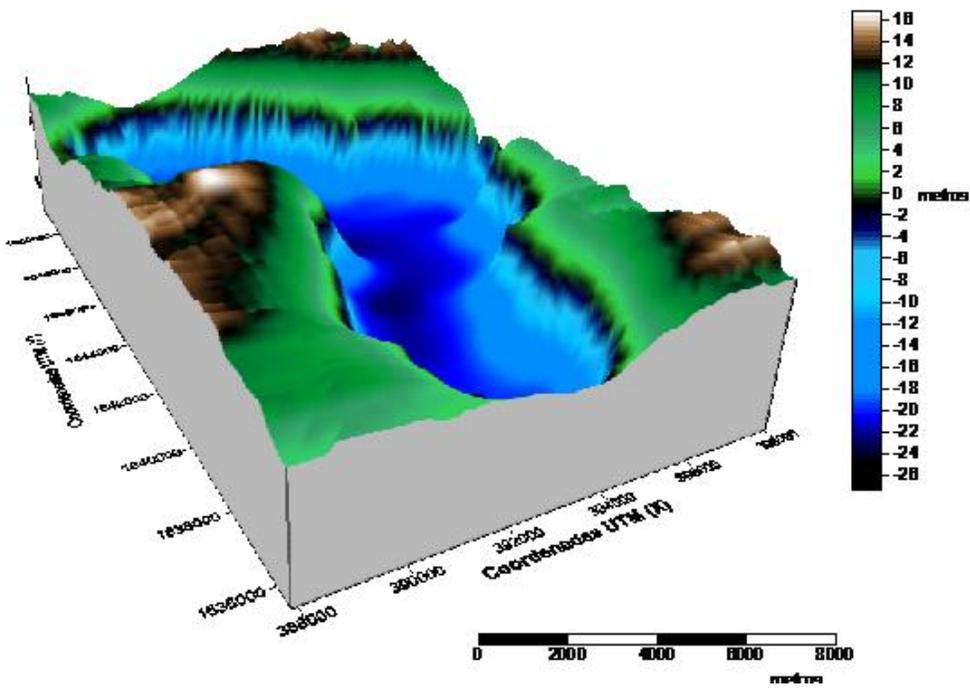
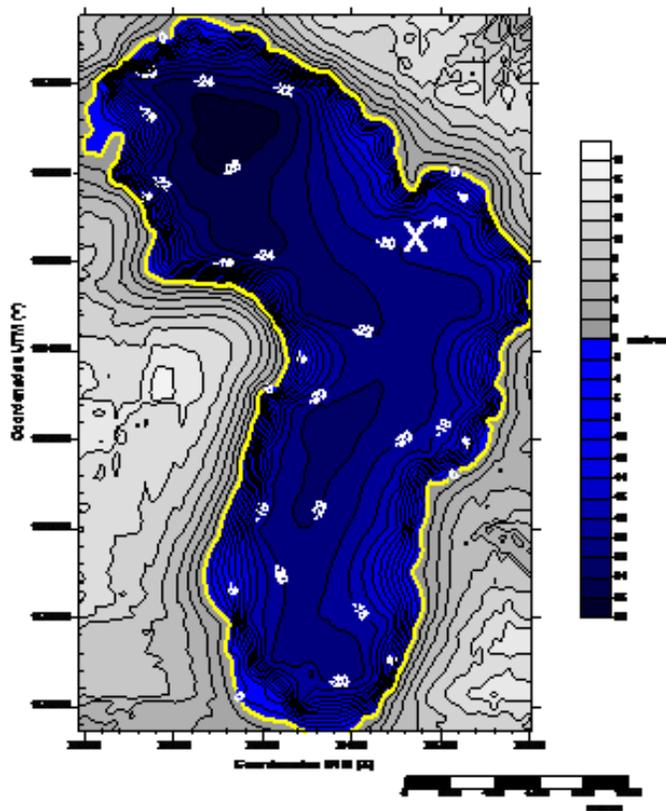
A continuación se muestran imágenes de la batimetría realizada por Freddis Romero en 2007:

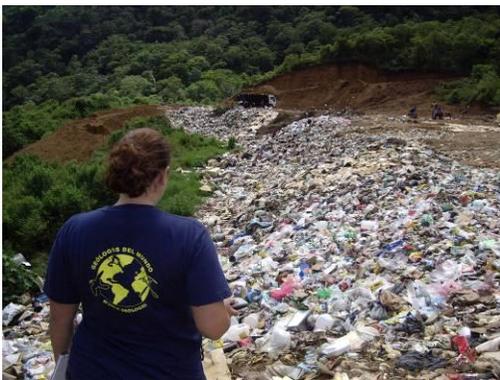
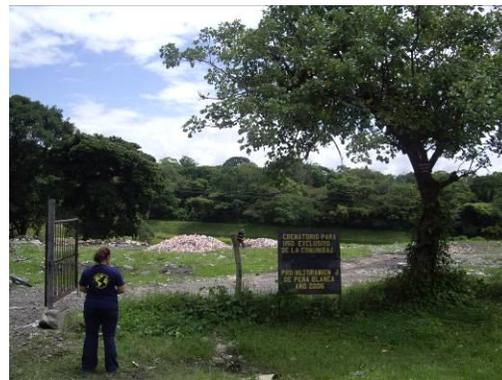
Al comienzo del proyecto se observó una gran problemática con respecto a la gestión de los residuos en el municipio de Santa Cruz de Yojoa, donde existen gran cantidad de comunidades de elevada población y que no disponen de medios para deshacerse de la basura generada en sus viviendas y negocios. Esta problemática da como resultado la proliferación de botaderos ilegales que además de perjudicar en gran medida el medio ambiente de la cuenca, provocan condiciones insalubres en las comunidades que pueden desencadenar graves consecuencias como puede ser la proliferación de insectos y con ello el aumento de la exposición de la población a enfermedades de diferente índole.

Fotografías de basureros de la cuenca

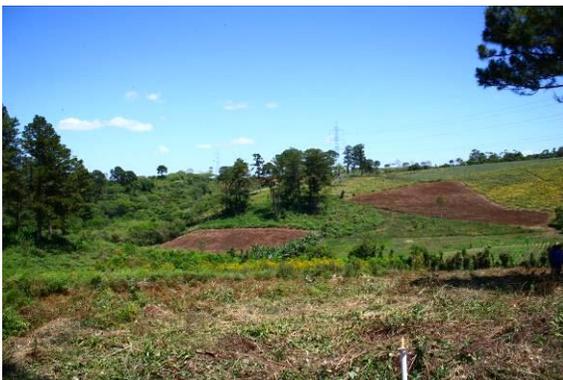
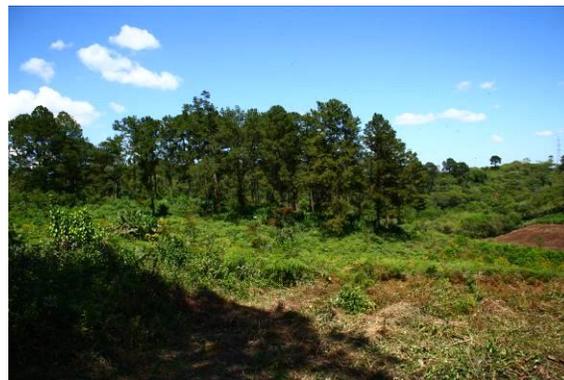
Tras diversas giras de campo visitando terrenos en el área del municipio de Santa Cruz de Yojoa, se encontró un área adecuada para albergar este centro de reciclaje de residuos sólidos. Dicho terreno cumplía con las condiciones necesarias para instalar en él este proyecto y se encuentra entre las comunidades de La Guama, El Bambú y Santa Elena.

Fotografías del terreno seleccionado para construir el centro de tratamiento de residuos sólidos.

Una vez elegido el lugar se cuenta con el apoyo de la Municipalidad de Santa Cruz de Yojoa para la compra del terreno de 5,1 manzanas, el cual, dándole un adecuado uso puede tener una vida útil de más de 20 años.

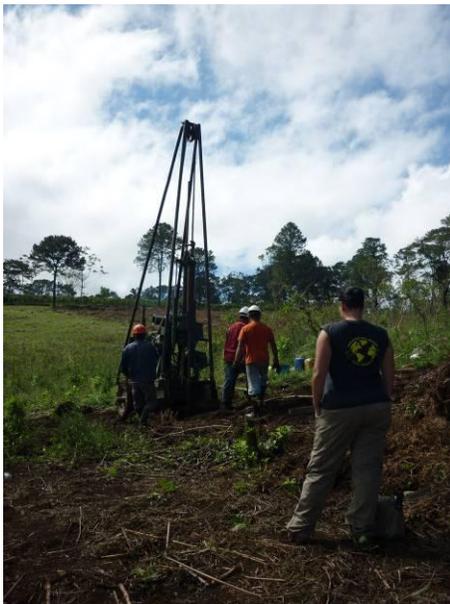
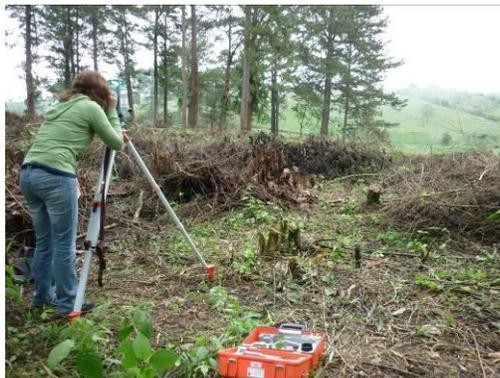
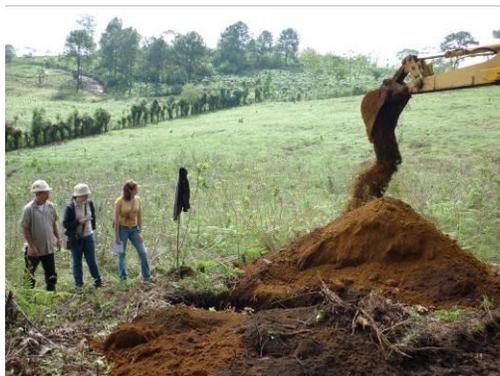
Además, se realizaron los estudios pertinentes para la tramitación del permiso medioambiental para poder ejecutar el proyecto. Para ello se llevaron a cabo estudios de permeabilidad del suelo, levantamiento topográfico, caracterización de los materiales que conforman el terreno, así como un diagnóstico ambiental cualitativo y factibilidad económica del mismo.

Fotografías de los diversos estudios realizados en el terreno para la tramitación del permiso medioambiental.

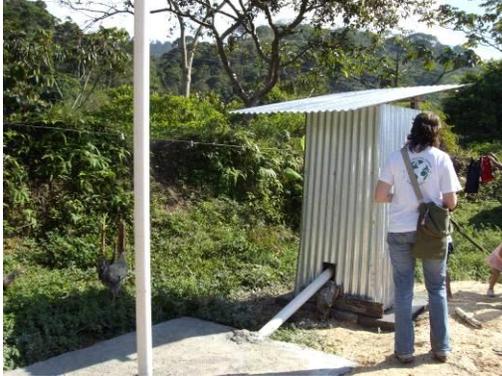
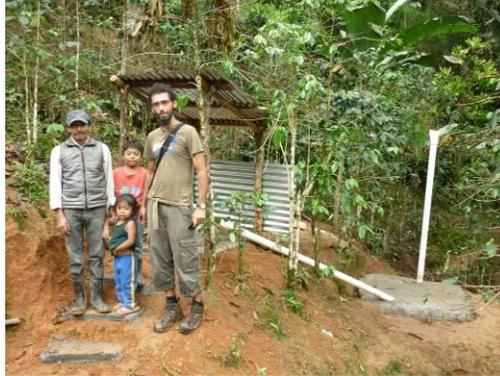
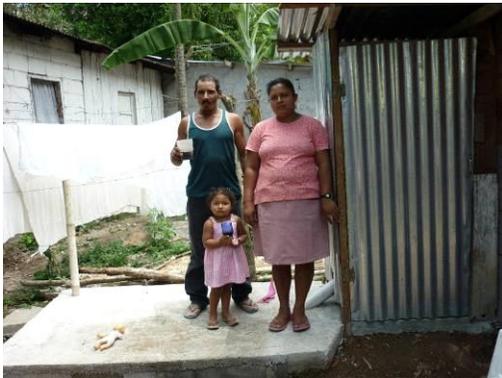
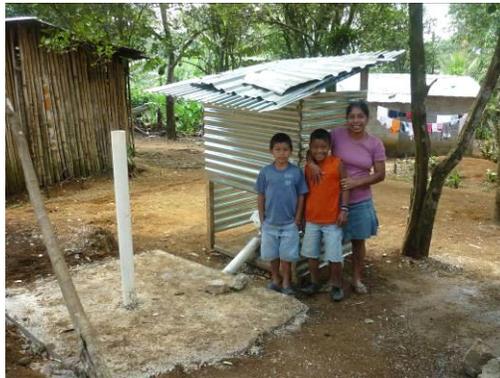
Una vez transcurrido el plazo de construcción de la letrina, se realizaba una supervisión por parte de AMUPROLAGO y Geólogos del Mundo para comprobar el buen uso de los materiales entregados.

Fotografías tomadas durante la supervisión de las letrinas en las diversas comunidades

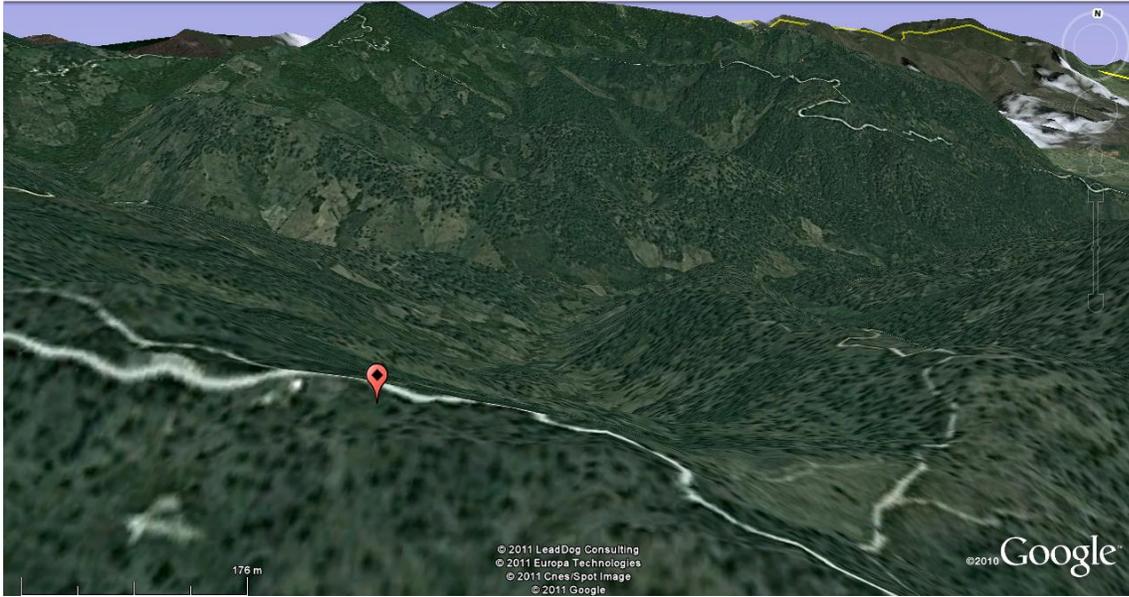
Fotografía 2: Zona de ubicación del posible relleno sanitario (Terreno Municipal)

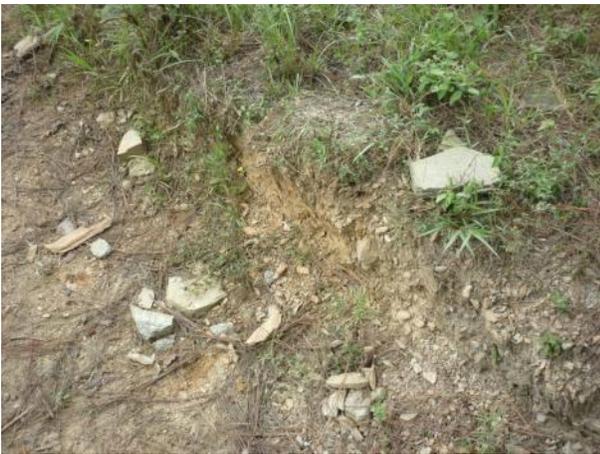
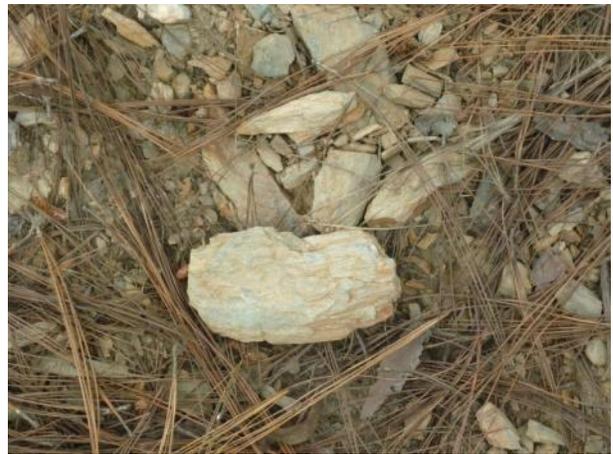
Durante la inspección visual del solar pudimos observar que la superficie del terreno está compuesta por rocas de tipo pizarroso con ligero metamorfismo, así como por los materiales arcillosos derivados de su alteración. Este tipo de materiales suelen ser beneficiosos para un proyecto de este tipo debido a que en el caso de no existir fracturas en la capa rocosa del subsuelo (dato que desconocemos) estos materiales pueden considerarse más o menos impermeables, así como las arcillas que se generan a partir de estos materiales. No obstante, para determinar la permeabilidad del terreno es necesario llevar a cabo la perforación de un pozo donde se realizará un estudio de permeabilidad de donde se obtendrán los datos necesarios para tomar las decisiones pertinentes acerca de las medidas de mitigación que se deberán de implementar en el caso de que se realice un relleno sanitario en este terreno.

Fotografías 4 y 5: Materiales rocosos de naturaleza pizarrosa con evidencias de metamorfismo encontrados en el terreno

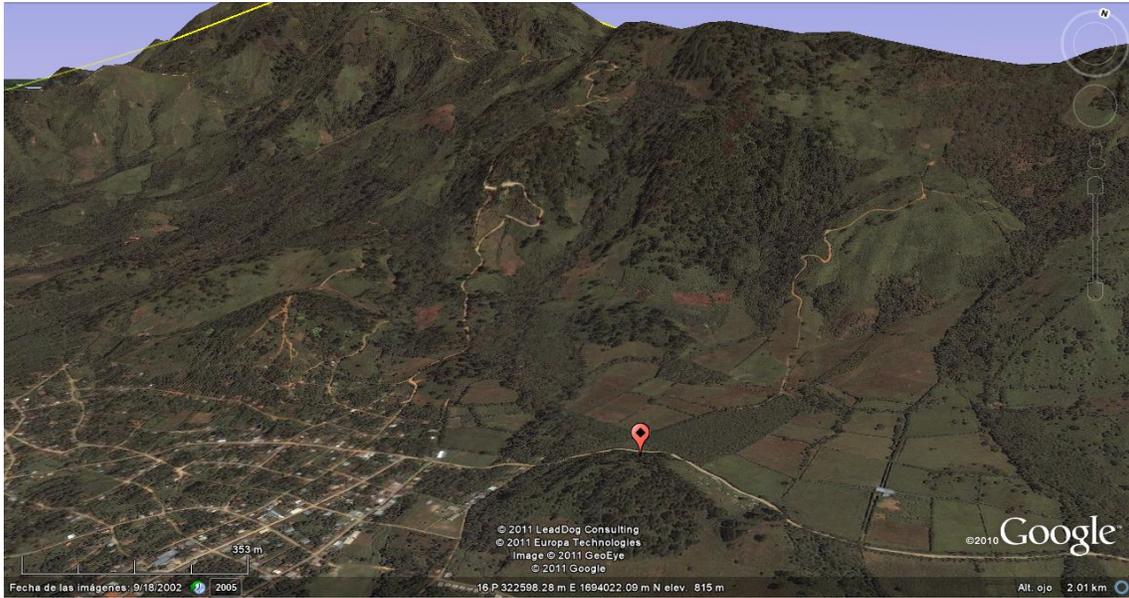
Otra de las características que se pudieron observar del terreno fue que no presenta fuentes de agua en las proximidades, lo cual es adecuado puesto que si las hubiera, el relleno sanitario que se planea implementar, podría convertirse en un foco de contaminación para las fuentes de agua de la zona. No obstante, debido a la fugaz visita que se llevó a cabo y dado que no tenemos información ni perspectiva del área que rodea al terreno inspeccionado, recomendamos la visita por parte del personal del ICF para que aporten su opinión sobre la viabilidad del proyecto.

Fotografía 5: Zona de ubicación del posible relleno sanitario (Terreno privado)
