Caracterización de la Inundabilidad en el Área Metropolitana de San Salvador

San Salvador, marzo 2010

Autor: **Carles Fernández-Lavado**

Esta es una publicación del programa IPGARAMSS || Geólogos del Mundo.

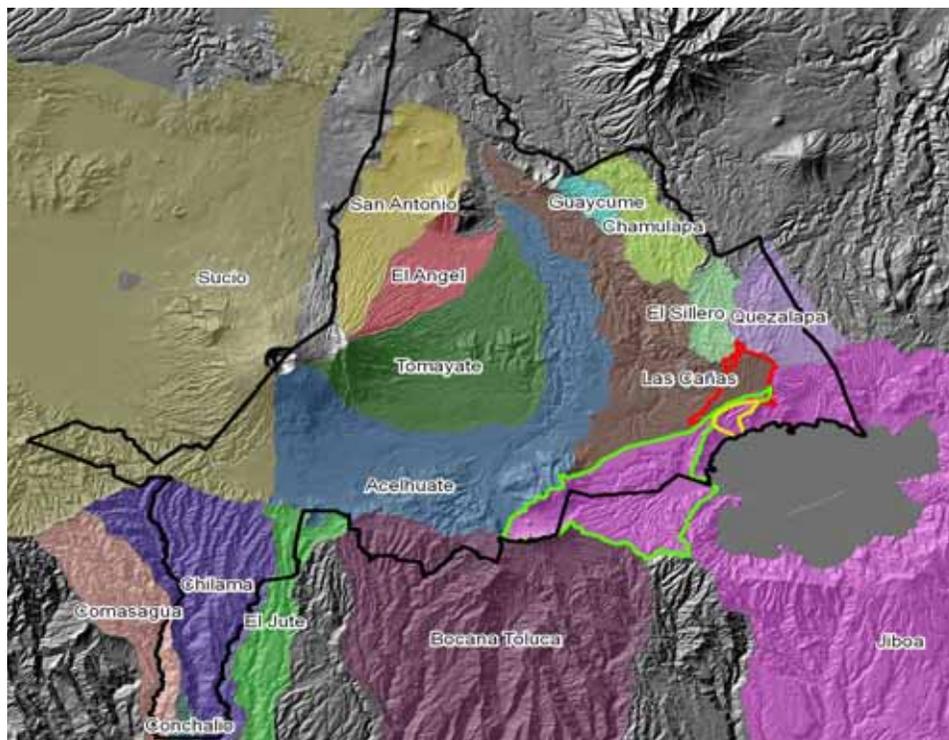
Figura 2.1. Cuencas y subcuencas del AMSS. En línea roja la microcuenca del arenal Seco de Ilopango, en verde la del Chagüite y en amarillo la del Güilapa. Elaboración propia.

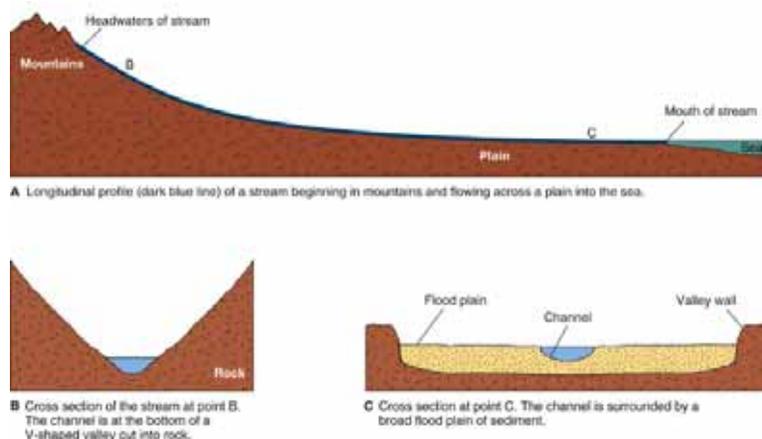
Figura 3.1. Perfiles de un río.

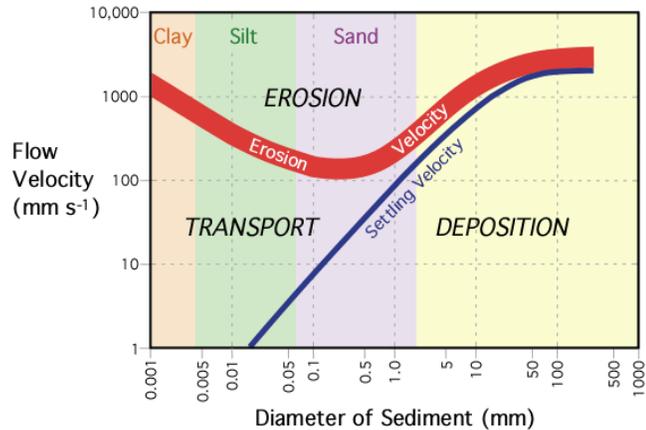
Figura 3.2. Curva de Hjulström.

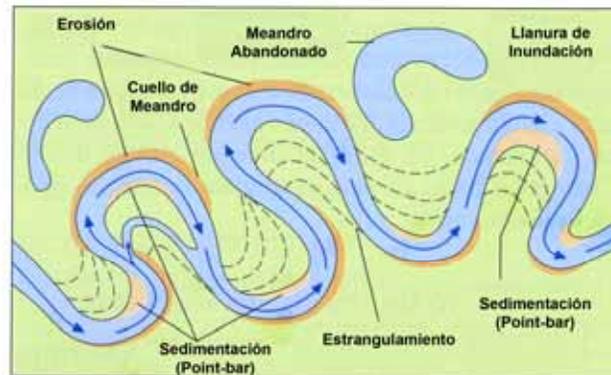
Figura 3.5. Canal meandriforme.
Fuente: Enric Banda, Monserrat Tornet. Geología.

Esto provoca la erosión, socavación y por ende migración de la propia zona de meandro. Por el contrario, en la parte interna o convexa, la velocidad es menor y eso permite el depósito de material generando los denominados **point bar***, que son estructuras acrecionales sedimentarias en forma de media luna (fig. 3.5.) (Enric Banda, Monserrat Tornet. Geología).

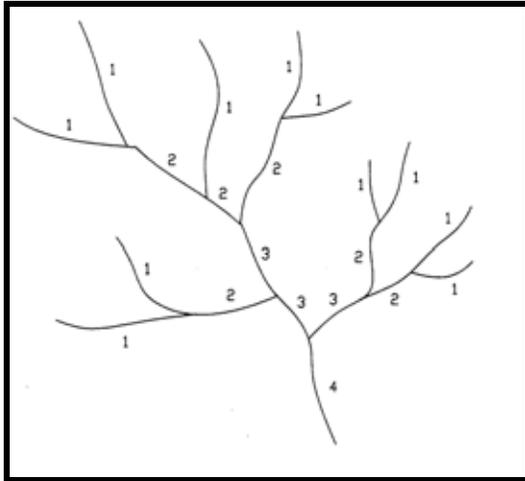
Figura 3.6. Ejemplo de ordenación de una red hidrográfica según el criterio de Strahler.

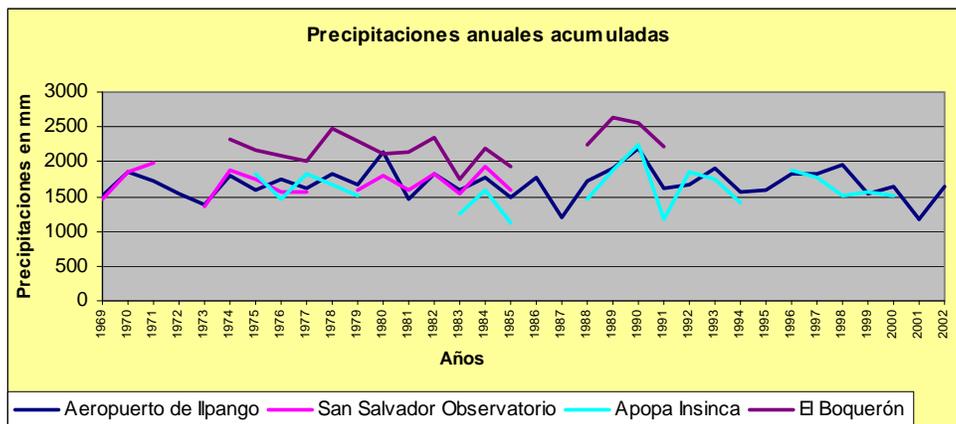
Gráfico 3.2. Precipitaciones anuales acumuladas en las diferentes estaciones (1969-2002)
Elaboración propia.

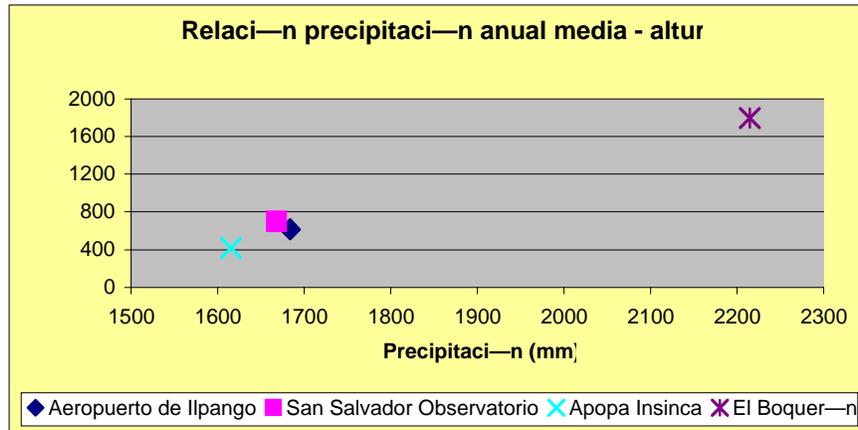
Gráfico 3.3. Precipitaciones anuales medias acumuladas frente a altura de las diferentes estaciones. Elaboración propia.

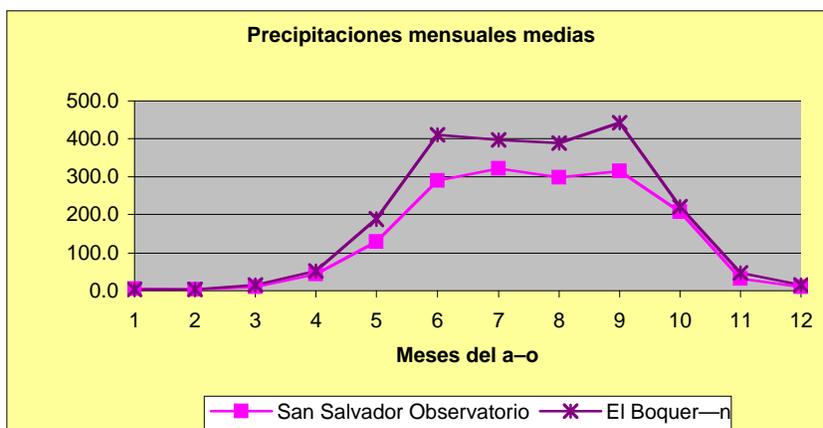
Gráfico 3.4. Precipitaciones mensuales medias. Elaboración propia.

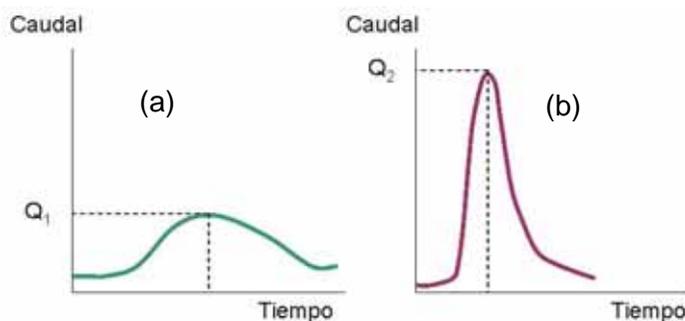
Figura 3.15. Relación caudal-escorrentía vs. tiempo. Fernández-Lavado (2005).

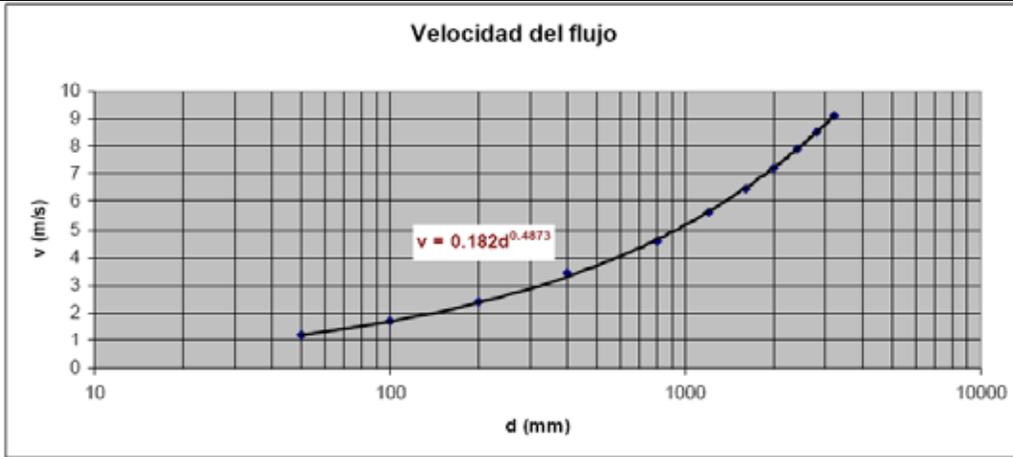
Gráfico 4.1 Regresión de Costa (1983) para el cálculo de la velocidad a partir del diámetro medio de los cinco bloques más grandes.

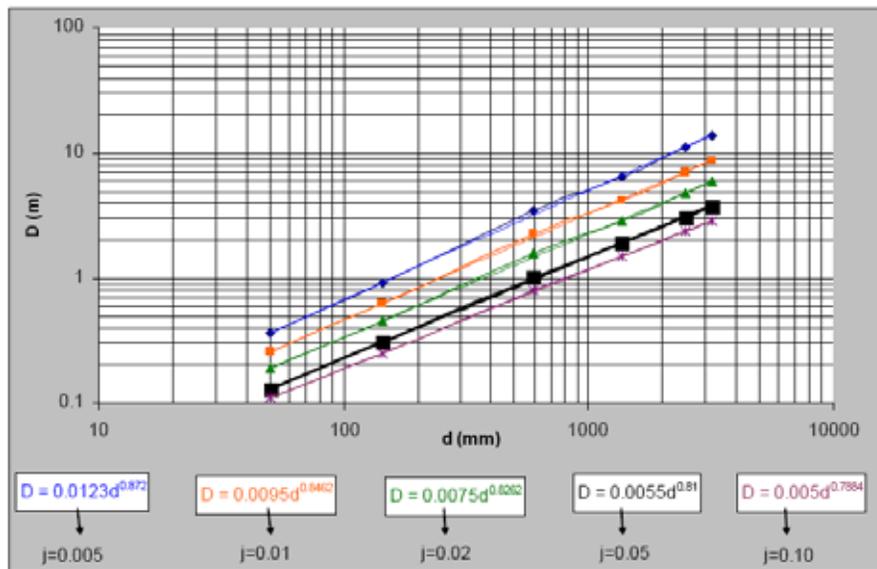
Gráfico 4.2. Gráfica para obtener la media de la altura del agua con base en la medida de los bloques y la pendiente del canal, donde j es la pendiente del cauce, d la medida del eje intermedio de los bloques y D la altura de agua (Adaptado de Costa, 1983).

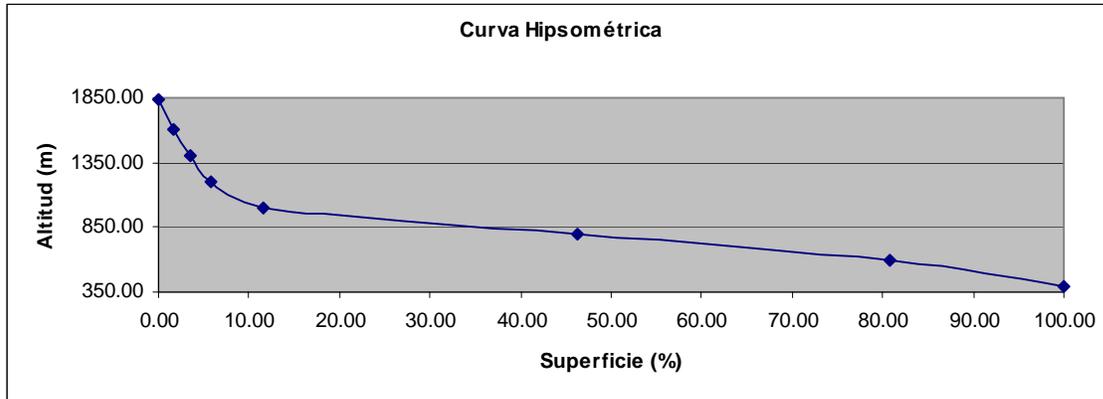
Figura 5.2. Parámetros de la subcuenca Acelhuate, mapa y curva hipsométrica. Elaboración propia.

- **Curva hipsométrica.** Según la gráfica que representa la hipsometría de la subcuenca (fig. 5.2) y según la descripción del apartado 4.1.3, se definiría como una cuenca en fase de madurez-equilibrio con tendencia a la sedimentación. De hecho y como la geomorfología demuestra, las planicies generadas en las partes bajas de la cuenca no hacen más que corroborar lo antes mencionado. Esta misma configuración se encuentra en la subcuenca del Tomayate.

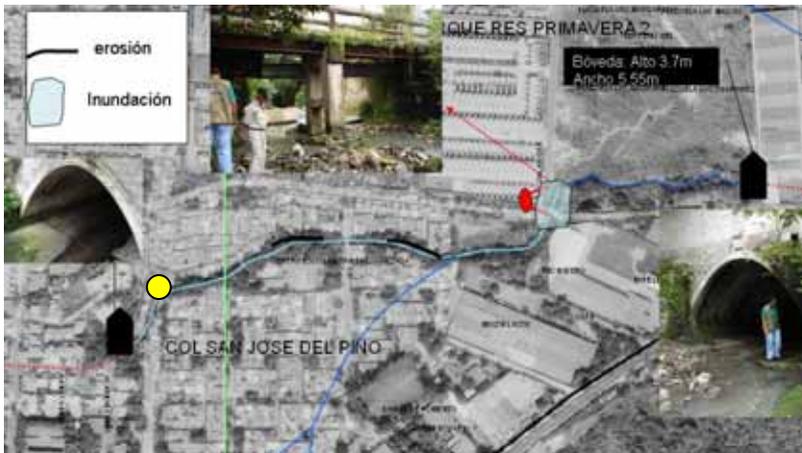
Figura 5.3. Situación de la problemática en Colonia San José El Pino. Elaboración propia sobre ortofoto. (Fuente ortofoto: CNR).

San José El Pino y comunidad San Rafael, donde afectaron tanto el Mitch en 1998 como el Stan en 2005. En la figura 5.3 se observa la problemática que en primera instancia supone la presencia de un puente y posteriormente una bóveda. Aguas arriba se presentan problemas de erosión en el margen izquierdo. Todavía más arriba, entrando en la colonia San José, la quebrada está canalizada y se observa la parte baja de otra bóveda que no presenta problemas dimensionales. Aguas abajo de este punto, el cauce hace un quiebre hacia la derecha (punto amarillo en figura 5.3), donde sí se producen algunos problemas de desbordamiento.

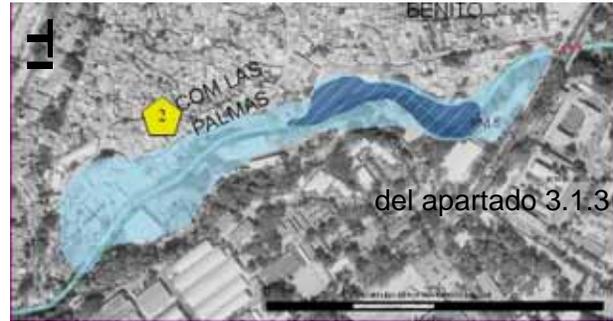
Inundación STAN 2005 Zona inundable Bóveda Canalizado

Figura 5.4. Caracterización de la inundabilidad en quebrada La Lechuza. Elaboración propia sobre ortofoto. (Fuente ortofoto: CNR).

A la altura de la comunidad Las Palmas, justo antes del puente de la alameda Manuel Enrique Araujo, se observa por fotointerpretación una zona importante de susceptibilidad a inundación y se identificó los efectos que dejó el paso del huracán Stan (figura 5.4).

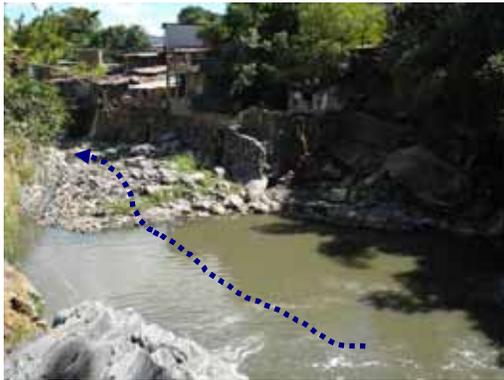
Foto 5.1. Poza en la Comunidad Nueva Israel por contraste litológico.

Los peores eventos sucedidos en la comunidad corresponden al paso del huracán Stan en 2005 y las intensas lluvias de julio de 2008. Topográficamente se ubica en los márgenes y cauce del arenal. Las constantes reducciones y obstáculos presentes, generan erosión lateral y desprendimientos en ciertos lugares (fotos 5.1 a 5.4). Debido a las lluvias de julio de 2008, el puente de la comunidad (ver punto blanco en figura 5.5), colapsó llevándose consigo varias casas. Según Aguilar et al. (2010), la inundación de ese año fue causada por la obstrucción durante la crecida de una bóveda ubicada 500 metros aguas abajo debido a los materiales arrastrados por la crecida.

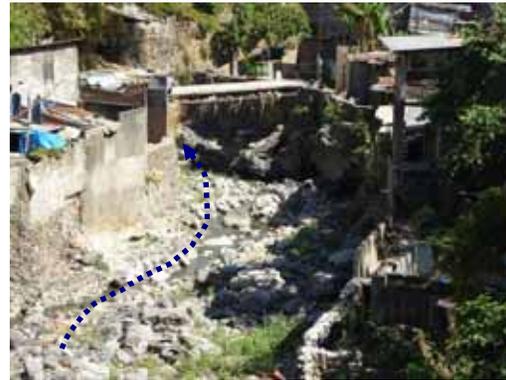
Foto 5.2. Reducción del cauce por invasión de viviendas.

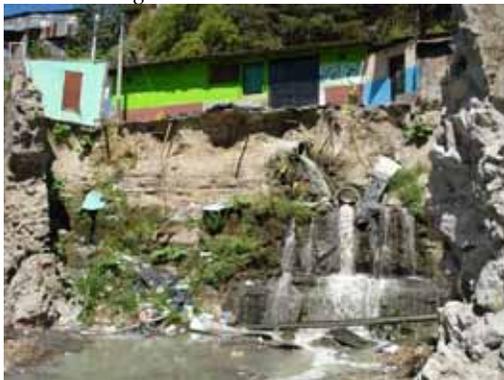
Foto 5.3. Erosión lateral y colapso.

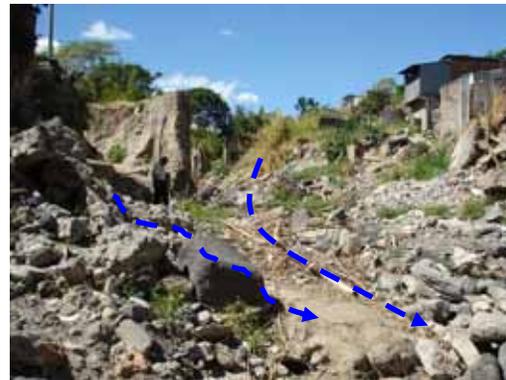
Foto 5.4. Destrucción del puente en la comunidad Nueva Israel.

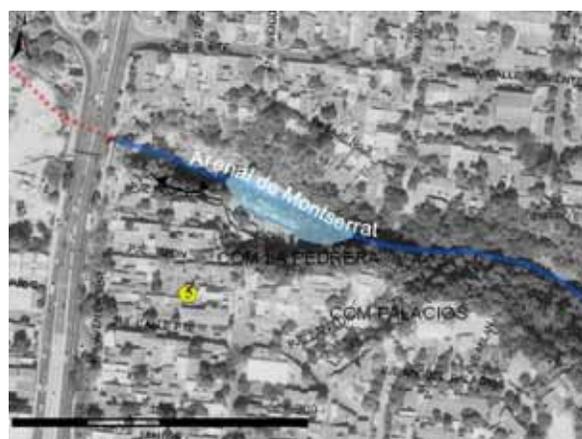
— Zona inundable
 - - - Bóveda
 — Canalizado
 — Ríos y Quebradas

Figura 5.6. Susceptibilidad por inundación en comunidad La Pedrera. Elaboración propia sobre ortofoto. (Fuente ortofoto: CNR).

Aguas abajo, sobre la 49.^a avenida Sur, se observa una zona de susceptibilidad en la comunidad la Pedrera identificada por fotointerpretación. Justo después del puente, a la salida de la bóveda, hay signos de erosión en el margen derecho (figura 5.6).

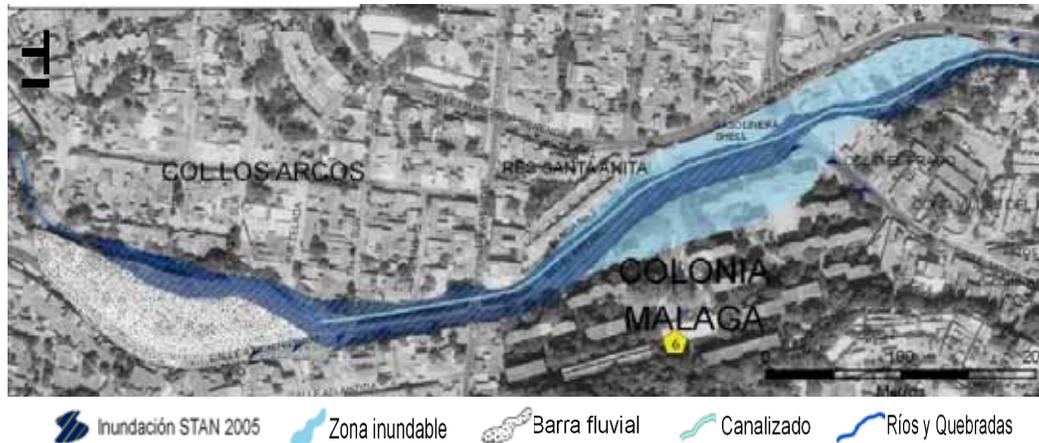
Figura 5.7. Caracterización en la zona de la colonia La Málaga
Elaboración propia sobre ortofoto. (Fuente ortofoto: CNR).

El análisis de las inundaciones en la colonia La Málaga puede explicarse desde un punto de vista meramente geomorfológico y debe ser tenido en cuenta en los estudios de ingeniería o hidráulica. Las evidencias vistas tanto en foto aérea como en las salidas de campo permiten definir claramente cómo la calle a Monserrat y las viviendas ubicadas entre el arenal y la calle están sobre las **terrazas*** erosionales presentes en la zona (figura 5.7).

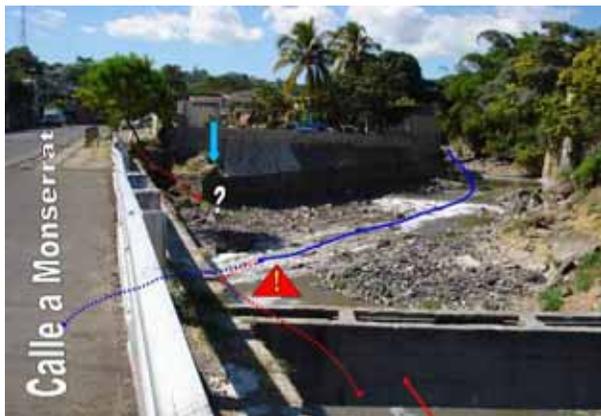
Foto 5.5. Situación del punto conflictivo de inundación en la colonia La Málaga.

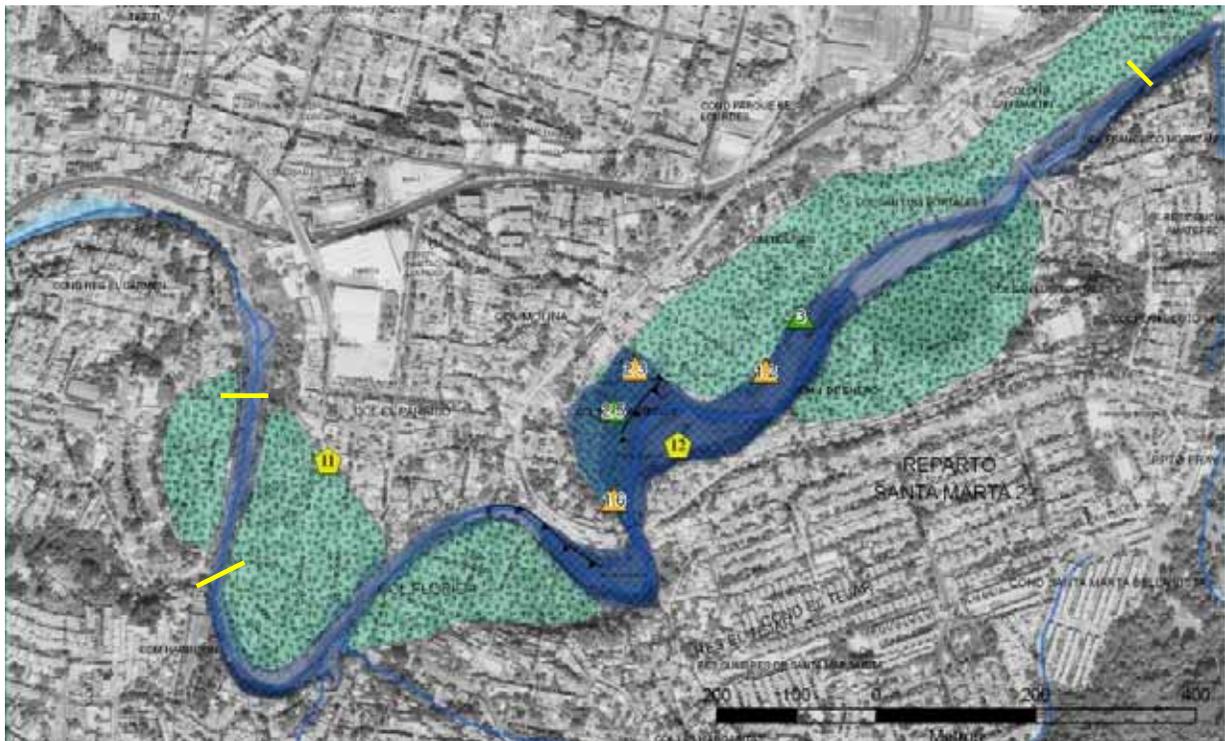
Figura 5.11. Caracterización río Acelhuate, entre colonia Gallegos y comunidad Granjeros 2. Elaboración propia sobre ortofoto. (Fuente ortofoto: CNR). Se señalan con líneas amarillas las secciones para las que se ha calculado el caudal pico durante la crecida del Stan 2005. (Ver apartado 4.2.2)

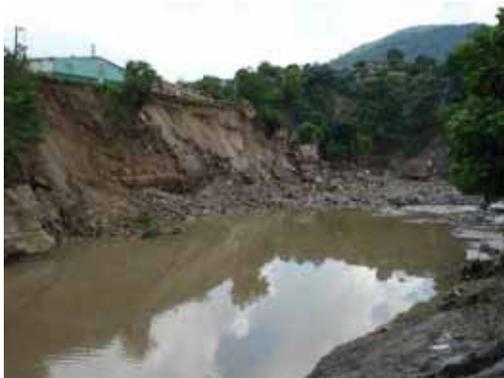
*Foto 5.6. Desprendimientos en la comunidad Fenadesal.
Programa IPGARAMSS, Geólogos del Mundo.*

En la comunidad Fenadesal Sur, la tubería de aguas negras, ubicada en coordenadas geográficas $13^{\circ}41'29.30''$ y $-89^{\circ}10'46.42''$, cercana al puente colgante, colapsó debido a la erosión provocada por la sinuosidad del río, que socava en las zonas externas de las curvas, meandros. Provoca descalce de los taludes y genera desprendimientos en este tramo (foto 5.6). La corriente arrastró 5 viviendas ubicadas en el interior del cauce sobre un pequeño resalte.

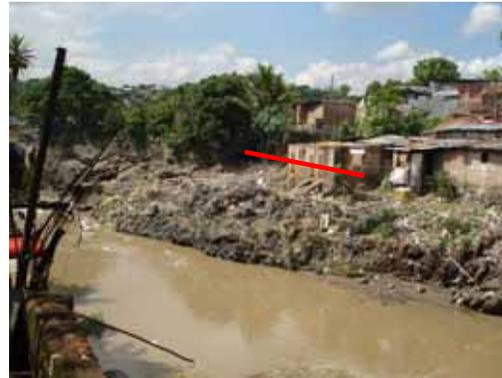
*Foto 5.7. Niveles de la altura del agua en la Gallegos (línea roja).
Programa IPGARAMSS, Geólogos del Mundo.*

En la Gallegos 2 se observa cómo el nivel del agua ha afectado a diferentes viviendas ubicadas en la zona inundable (foto 5.7).

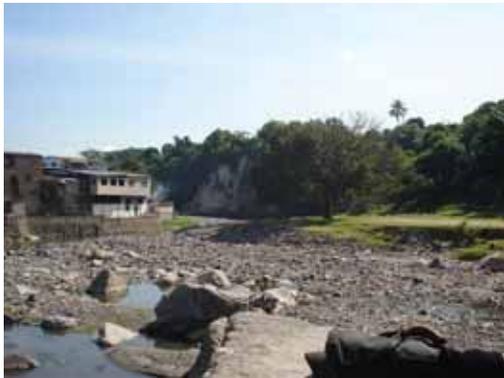
Foto 5.8. Se observa la altura del agua en la comunidad Granjeros.
Programa IPGARAMSS, Geólogos del Mundo.

El río Acelhuate discurre por las comunidades Granjeros 2 y Nueva Esperanza ($13^{\circ}41'33.75''$ y $-89^{\circ}10'41.00''$). En ambas existen precedentes de inundaciones durante el paso del huracán Mitch en 1998, del huracán Stan en 2005 y el mes de julio de 2008 (foto 5.8). Sin embargo, testimonios de ambas comunidades manifestaron que las lluvias provocadas por la depresión tropical Ida generaron las peores inundaciones en la zona. La altura del agua en la Granjeros 2 llegó a 2.5 m, dejó un rastro de lodo (foto 5.11) que sobrepasó las puertas de las casas. Los daños materiales ocasionados son cuantiosos sin consecuencia de pérdida de vidas humanas (foto 5.9).

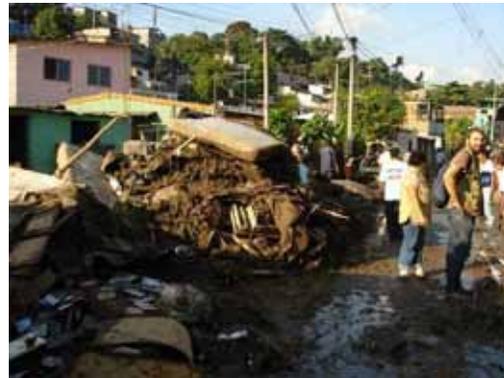
Foto 5.9. Daños ocasionados en Granjeros 2.
Programa IPGARAMSS, Geólogos del Mundo.

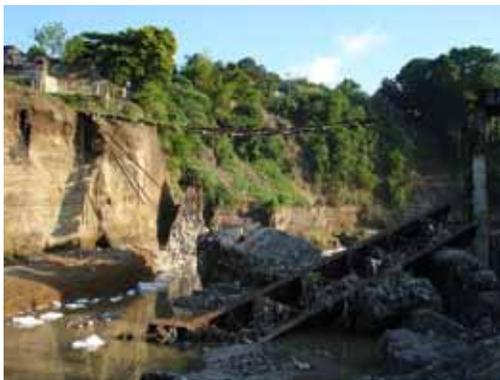
Foto 5.10. Colapso del puente de la vía férrea durante Ida.
Programa IPGARAMSS, Geólogos del Mundo.

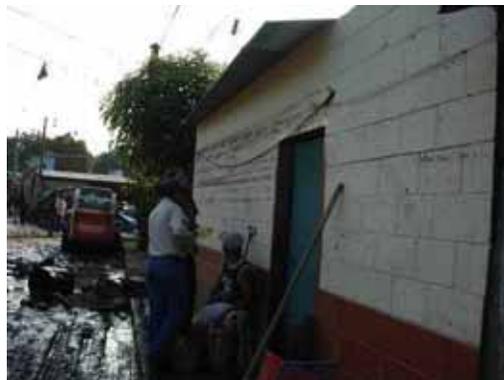
Foto 5.11. Nivel del agua en comunidad Granjeros 2 por el paso de Ida.
Programa IPGARAMSS, Geólogos del Mundo.

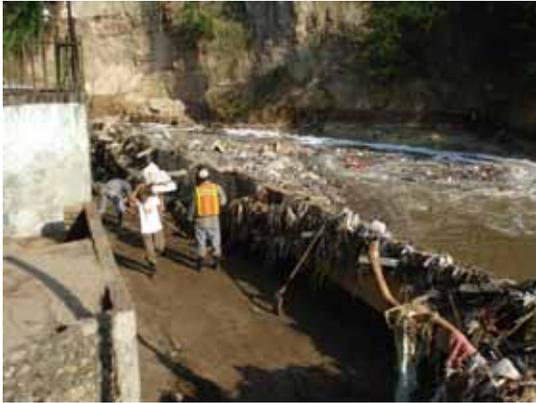
Foto 5.12. Calle en la comunidad Nueva Esperanza, El agua pasó por encima y quedó estancada en la vía. Programa IPGARAMSS, Geólogos del Mundo.

Según los vecinos el nivel del agua sobrepasó en algunos puntos los techados. En la comunidad Nueva Esperanza al quedar el agua estancada entre un muro de protección y las viviendas depositó casi un metro de material en la calle paralela al río. (Fotos 5.12 y 5.13)

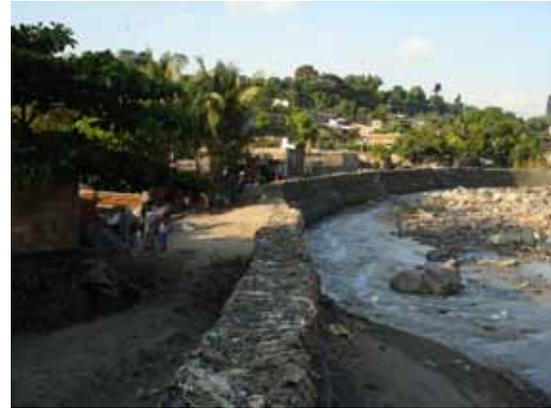
Foto 5.13. Muro en la comunidad Nueva Esperanza. Obsérvese el depósito en la calle. Programa IPGARAMSS, Geólogos del Mundo.

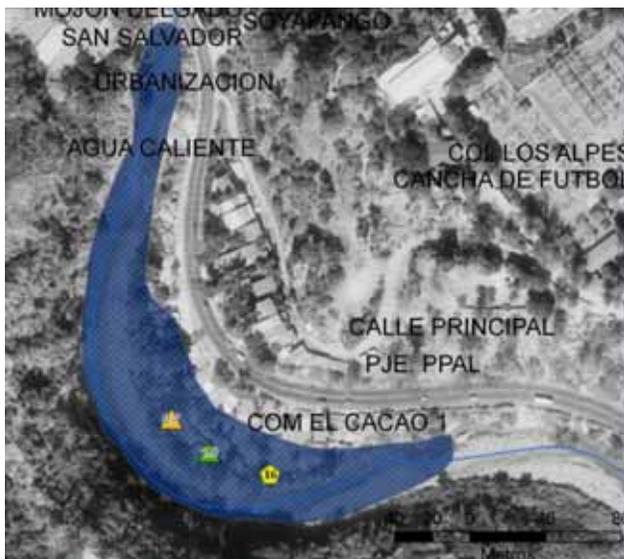
Figura 5.12. Afectación de Stan e Ida en comunidad el Cacao I, municipio de Soyapango. Elaboración propia sobre ortofoto. (Fuente ortofoto: CNR).

La comunidad el Cacao I se encuentra en el municipio de Soyapango. Se encuentra ubicada sobre un *point bar* a escasos cien metros del puente de la urbanización Agua Caliente (figura 5.12), punto trifinio entre Soyapango, San Salvador y Ciudad Delgado. Los márgenes del río justo antes del puente se ven erosionados y las infraestructuras dañadas. La comunidad quedó fuertemente dañada por el paso de la tormenta tropical Ida, dejó una altura del agua de 1.9 metros (foto 5.14); mientras que para el Stan el agua llegó a 0.7 metros.

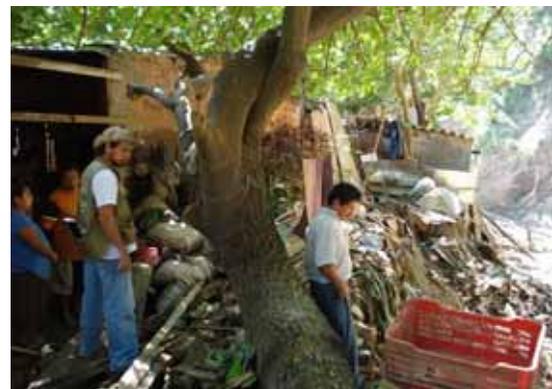
Foto 5.14. Efectos en comunidad el Cacao I de Soyapango. Programa IPGARAMSS, Geólogos del Mundo.

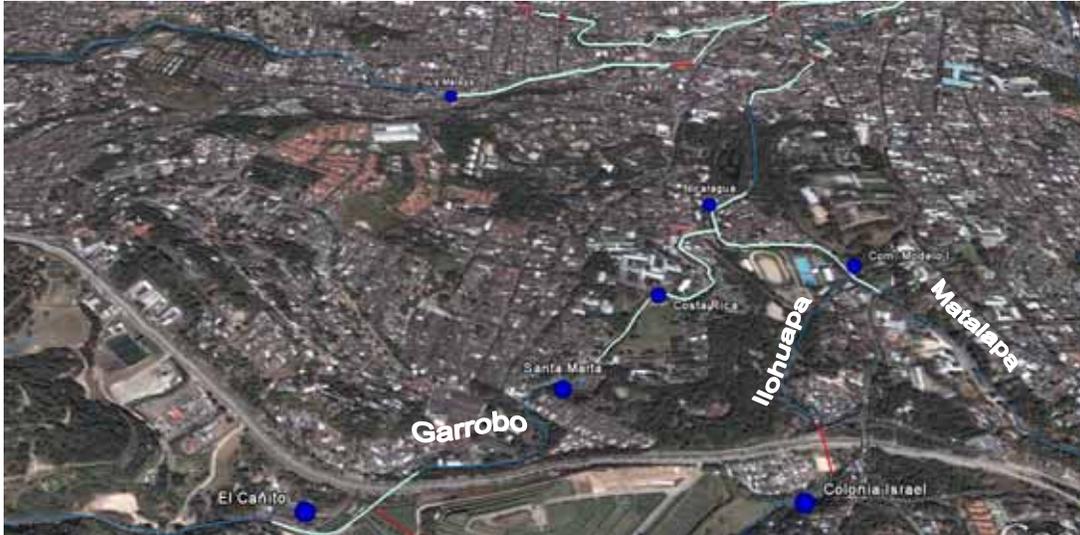
El río Ilohuapa nace dentro del municipio de San Salvador. Se forma de la confluencia de dos quebradas sin nombre, justo en la finca San Francisco, a 5.2 kilómetros al sur de la ciudad de San Salvador, describe un rumbo serpenteante de sur a noreste. Desaparece al unirse con el río Matalapa y el río el Garrobo para dar origen al río Acelhuate (IGN, 1990). El origen de estos se encuentra en el cerro Chantecuán y en la ladera norte de la cordillera del Bálsamo (figura 5.13).

Figura 5.13. Ubicación de los ríos El Garrobo, Ilohuapa y Matalapa. Imagen de Google Earth, noviembre de 2008 (consultado en línea en febrero 2010) y elaboración propia.

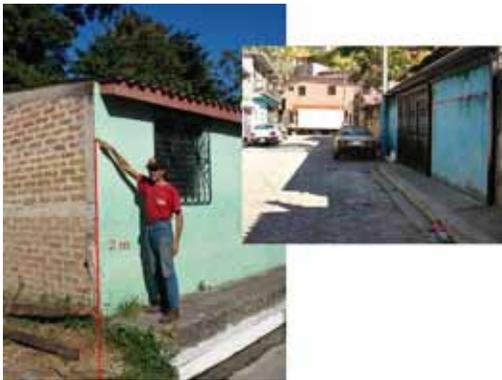
A pesar de la importancia de los ríos Matalapa e Ilohuapa, el que presenta mayor problemática por inundación es río El Garrobo. Es bien conocida la problemática del lugar por todos los habitantes de las comunidades que viven aledañas o inmersas en su cauce: comunidad El Cañito, Santa Marta, Costa Rica y Nicaragua (figura 5.13.). Antecedentes de inundaciones ocurrieron por el paso de los huracanes Mitch y Stan, así como durante las lluvias intensas de 2008, que se llevaron una pasarela en la comunidad Nicaragua (foto 5.16). La foto 5.15 muestra la altura de agua y lodo que se depositó en el año 2005 por tan. En el tramo cercano al puente de El Cañito, se consiguieron medir algunos bloques arrastrados por el flujo y posiblemente asociados al Stan. Según el método de cálculos de velocidades empleado por Costa (1983. Ver apartado 4.3), a partir de las dimensiones de los bloques, se pudo estimar que la velocidad del flujo en este punto pudo ser del orden de 5.56 m/s, y una altura del agua de 3.6 m (ver metodología, apartado 4). Esto parece ajustarse bastante a la realidad, ya que las dimensiones del puente en El Cañito son 3 metros de alto por 4.70 metros de ancho y el agua lo desbordó.

Foto 5.15. Nivel del agua en El Cañito para Stan 2005. Programa IPGARAMSS, Geólogos del Mundo.

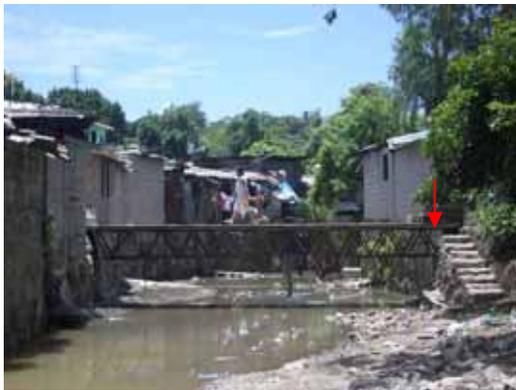
Algunas de las viviendas de la colonia Nicaragua se ubican prácticamente dentro del cauce. Las fotos 5.16 y 5.17 muestran esta situación y la desaparición de una pasarela entre los años 2005 y 2008 producto de la fuerza del agua. Asimismo se observa cómo las casas han levantado una protección en la entrada de sus viviendas para impedir la entrada de agua en las crecidas (foto 5.18).

Foto 5.16. Comunidad Nicaragua, pasarela previa a Stan. Programa IPGARAMSS, Geólogos del Mundo.

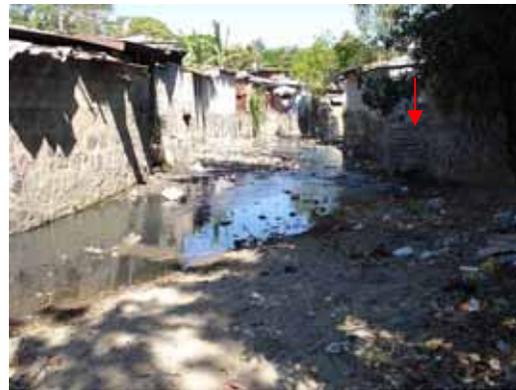
Foto 5.17. Comunidad Nicaragua, colapso de la pasarela. Programa IPGARAMSS, Geólogos del Mundo.

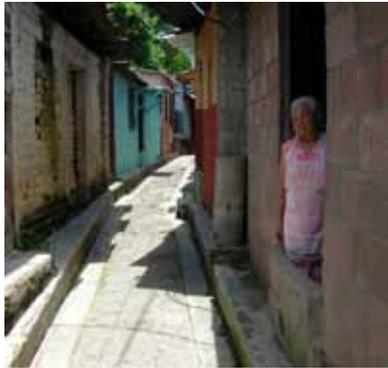
Foto 5.18. Construcciones en las entradas de las viviendas para evitar la entrada de agua. Programa IPGARAMSS, Geólogos del Mundo.

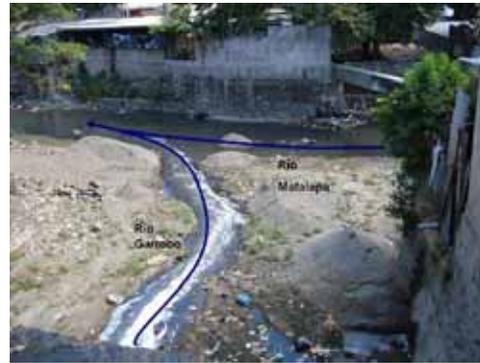
Foto 5.19. Unión de los ríos El Garrobo y Matalapa. Programa IPGARAMSS, Geólogos del Mundo.

Aguas abajo, el río Garrobo se une al río Matalapa cerca de la colonia Minerva. Este es un punto donde el caudal y la turbulencia del fluido aumentan. En la foto 5.19 se puede observar cómo las construcciones ubicadas al lado de la pasarela, en el margen derecho aguas abajo, tienen muros para evitar la entrada del agua a sus viviendas.

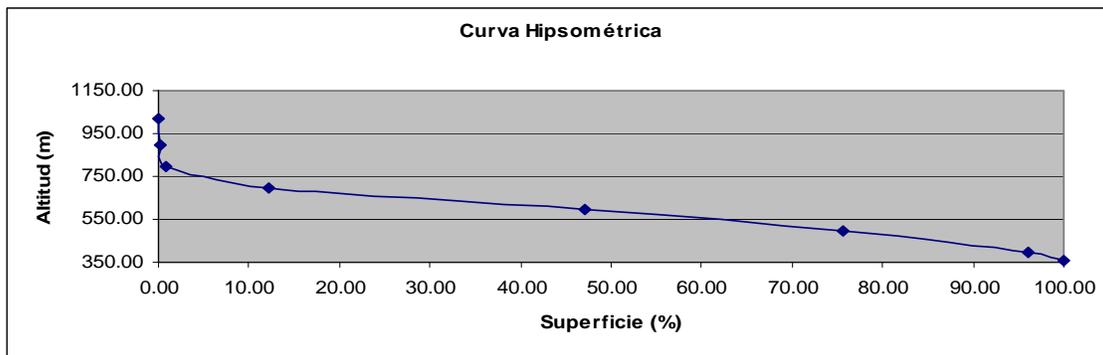
Figura 5.16. Parámetros de la subcuenca de Las Cañas, mapa y curva hipsométrica. Elaboración propia.

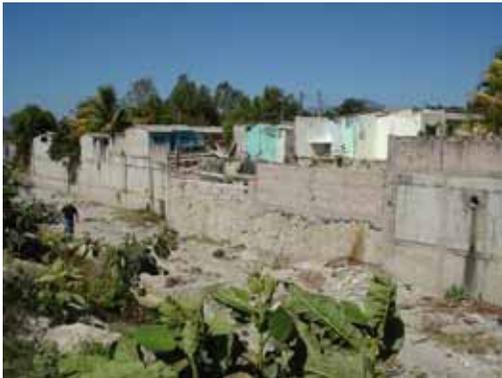
Foto 5.20. Casas que colapsaron en Nuevos Horizontes.

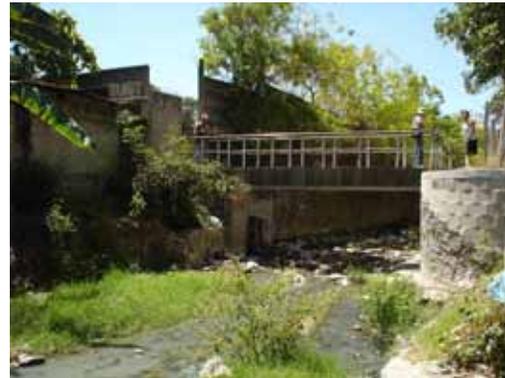
Foto 5.21. Pasarela en Bosques de San Felipe.

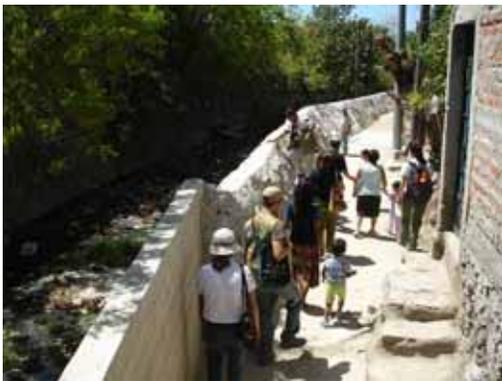
Foto 5.22. Dique construido entre Bosques de San Felipe y Rivas y San Jorge.

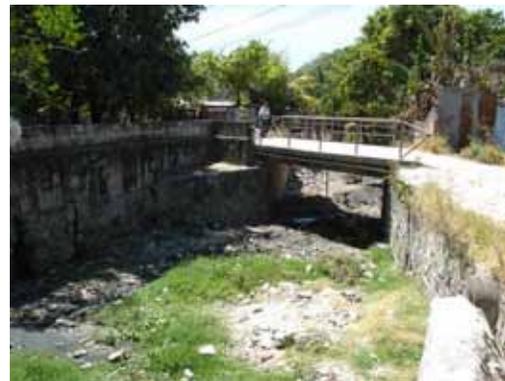
Foto 5.23. Puente en comunidad Granados 2.

Aguas abajo, se encuentra la comunidad Granados 2, que es una de las más afectadas. La ubicación de un puente mal dimensionado (foto 5.23), la estrechez súbita del cauce en ese punto y el meandro o curva que la quebrada realiza a la entrada de la comunidad son factores propicios para el desbordamiento de las aguas que se canalizan por la calle principal de la comunidad (figura 5.19). En las cercanías del lugar existe un centro escolar, con una gran afluencia de alumnos. A la altura de la Aduana de San Bartolo, hay un enrejado que obstaculiza el libre paso del agua y provoca retención de material que puede llegar a crear una peligrosa represa (foto 5.24).

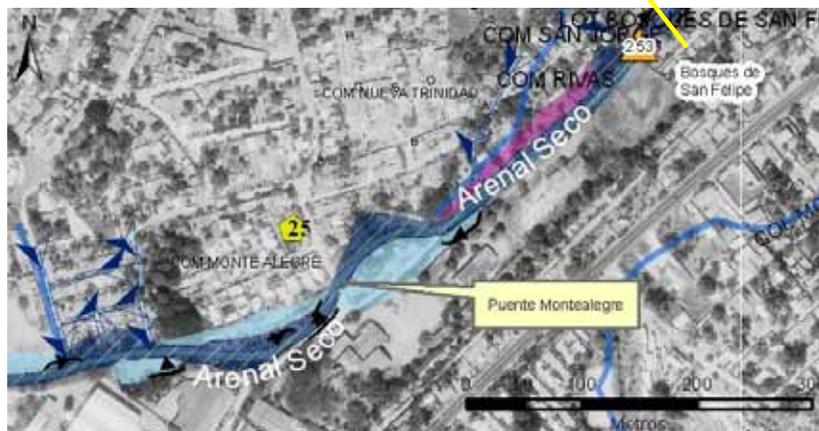
Figura 5.18. Zona Montealegre del arenal Seco de Ilopango. Elaboración propia sobre ortofoto. (Fuente ortofoto: CNR Se señala con una línea amarilla la sección en la que se ha calculado el caudal pico durante la crecida del Stan 2005. (Ver apartado 4.2.1).

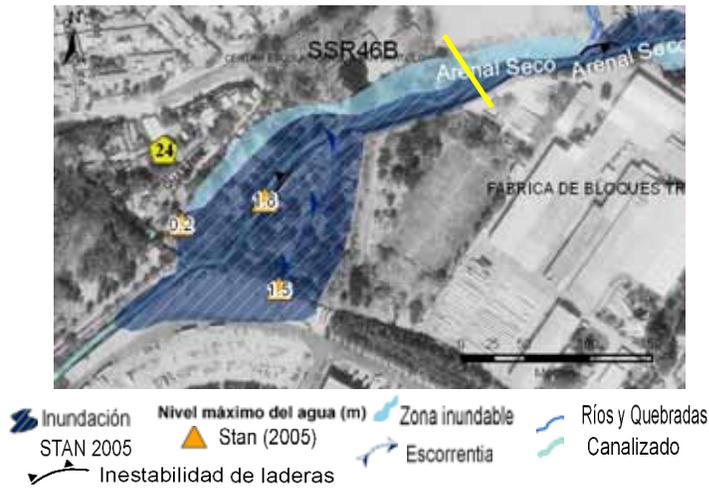
Figura 5.19. Comunidad Granados 2. Elaboración propia sobre ortofoto. (Fuente ortofoto: CNR).
Se señala con una línea amarilla la sección en la que se ha calculado el caudal pico durante la crecida del Stan 2005. (Ver apartado 4.2.1).

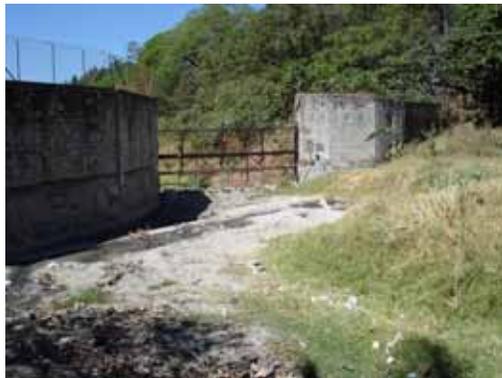
Foto 5.24 . Enrejado en la quebrada a la altura de la aduana.
Programa IPGARAMSS, Geólogos del Mundo.

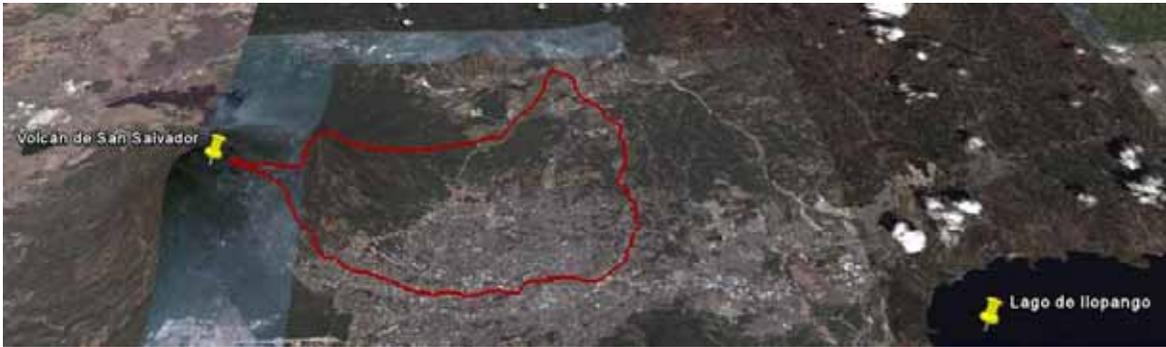
La subcuenca del Tomayate tiene una superficie de 73.19 km². Recoge las aguas de los arenales Tutunichapa y Mejicanos, quebrada Tempisque y de los ríos Mariona y Barranca Honda (figura 5.20).

Figura 5.20 . Ubicación de la microcuenca Tomayate. Imagen de Google Earth, noviembre de 2008 (consultado en línea en febrero 2010) y elaboración propia.

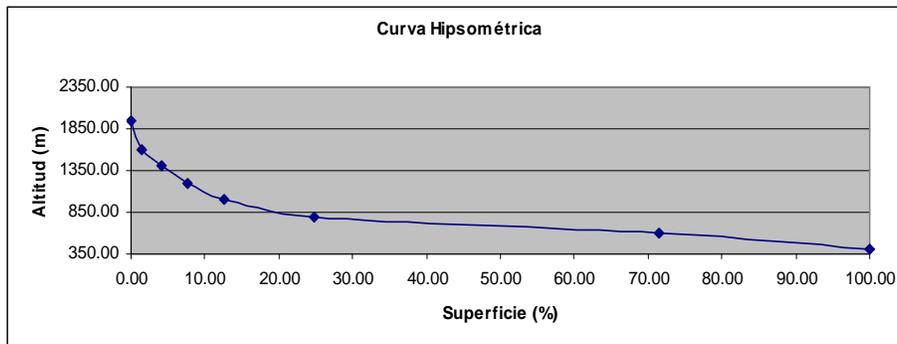
Figura 5.21 Parámetros de la cuenca Tomayate, mapa y curva hipsométrica. Elaboración propia.

- **Curva hipsométrica.** Según la gráfica que representa la hipsometría de la subcuenca (ver figura 5.21) y según la descripción del apartado 4.1.3, se definiría como una cuenca en fase de madurez-equilibrio con tendencia a la sedimentación. De hecho y como la geomorfología demuestra, las planicies generadas en las partes bajas de la cuenca no hacen más que corroborar lo antes mencionado.

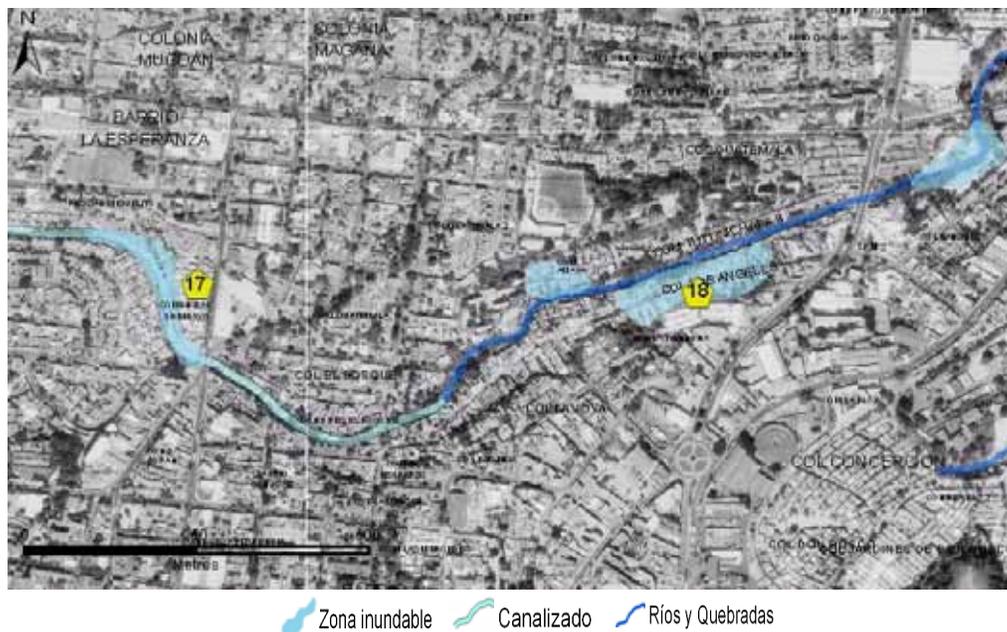
Figura 5.22. Arenal Tutunichapa entre avenida España y calle 5 de Noviembre. Elaboración propia sobre ortofoto. (Fuente ortofoto: CNR). Se señala con una línea amarilla la sección para la que se ha calculado el caudal pico durante la crecida del Stan 2005. (Ver apartado 4.2.3)

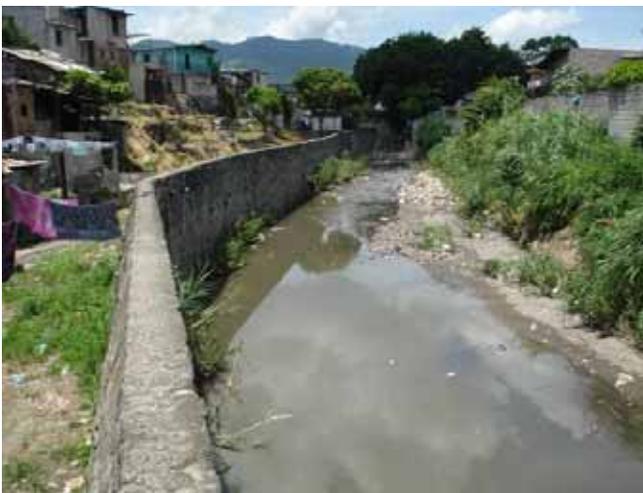
Foto 5.25. Vista aguas abajo del arenal Tutunichapa justo antes del puente de la 10.^a avenida Norte. Programa IPGARAMSS, Geólogos del Mundo.

La foto 5.25 muestra el dique de la comunidad Tutunichapa IV para protegerla de las crecidas de las quebradas, se construyó justo antes del puente de la 10.^a avenida Norte. Después del puente de la avenida República de Alemania, la quebrada gira a la izquierda generando un meandro justo antes de la calle 5 de Noviembre, otro punto susceptible a inundación aunque no hay exposición de viviendas.

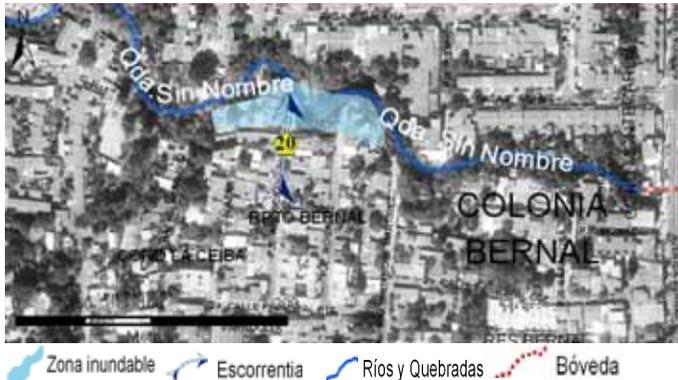
Figura 5.23. Zona susceptible en reparto Bernal
Elaboración propia sobre ortofoto. (Fuente ortofoto: CNR)

En el reparto Bernal ubicado en la quebrada sin nombre, ha habido pequeñas afectaciones en algunos patios colindantes, aunque se le ha reducido el cauce en ciertos lugares y es meandriforme (foto 5.26 y figura 5.23).

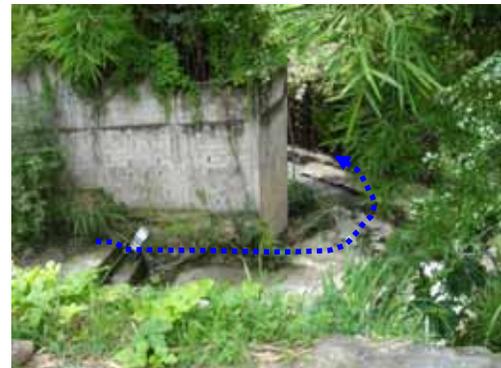
Foto 5.26. Encauzamiento y meandro en qda. sin nombre, afluente del arenal de Mejicanos. Programa IPGARAMSS, Geólogos del Mundo.

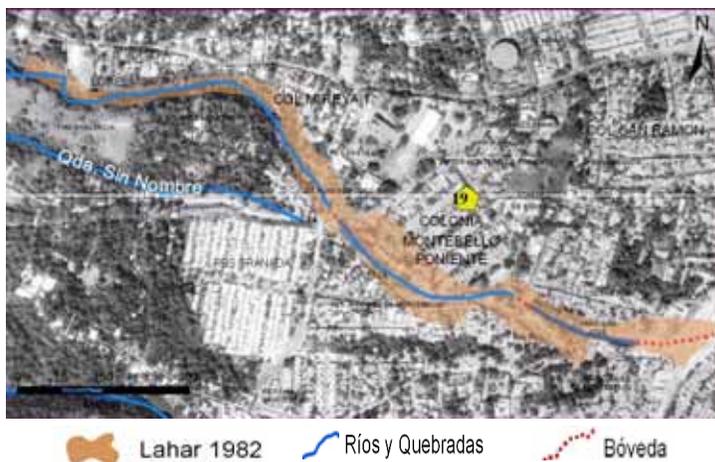
Figura 5.24. Afectación del lahar de 1982. Elaboración propia sobre ortofoto. (Fuente ortofoto: CNR).

La quebrada Las Lajas es muy conocida por los lahares o flujos de escombros ocurridos en 1934, 1982 y más recientemente en 2008. Es una zona sensible y a tener muy en cuenta. Si bien los lahares no son propiamente inundaciones, porque su proporción de material sólido respecto al líquido es mayor, es necesario que se incluyan en la caracterización. La figura 5.24

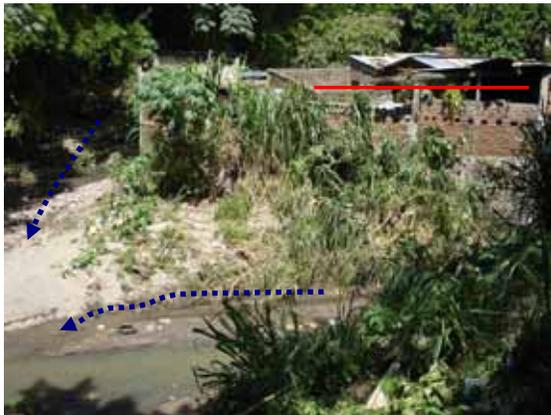
Foto 5.27. Confluencia entre el arenal de Mejicanos y quebrada. El Nispero. Altura del nivel del agua durante las lluvias de julio de 2008. Programa IPGARAMSS, Geólogos del Mundo.

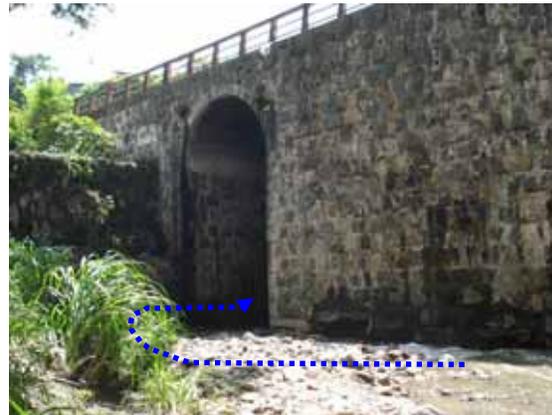
Foto 5.28. Puente a 90.º respecto la dirección del cauce sobre la avenida Monseñor Óscar Arnulfo Romero. Programa IPGARAMSS, Geólogos del Mundo.

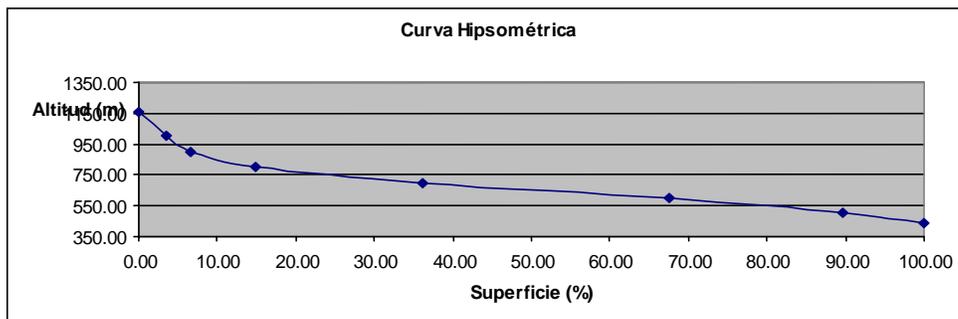
Figura 5.28. Parámetros de la subcuenca Güilapa, mapa y curva hipsométrica. Elaboración propia.

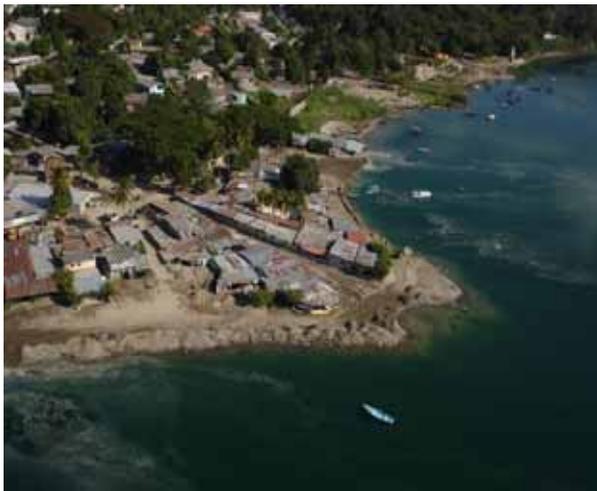
Foto 5.29. Vista aérea de Apulo después del paso de la tormenta tropical Ida. Programa IPGARAMSS, Geólogos del Mundo.

Geomorfológicamente la zona se identifica como un cono aluvial activo; es decir, un lugar de depósito y de circulación del canal principal y canales secundarios (figura 5.29). Toda el área del cono aluvial es zona inundable y es donde precisamente se ubican las viviendas (fotos 5.29 y 5.30) El cono aluvial asociado al río Güilapa ocupa prácticamente la totalidad de la zona occidental de Dolores Apulo y se identifican casas cuyo acceso es por el interior del cauce, pues al ser muy estacional, es fácil ver durante la época seca vehículos transitando. En el sector oriental de Apulo se identifica también un abanico aluvial asociado a la quebrada Los Pezotes, donde se presentan las mismas problemáticas.

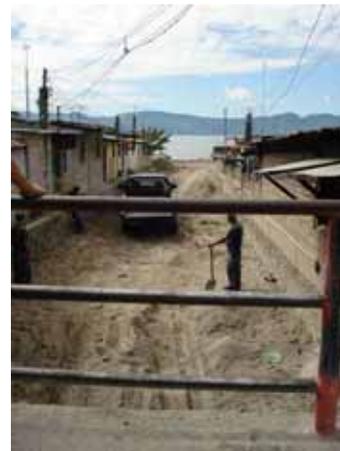
Foto 5.30. Vista de la desembocadura desde el puente antes de Ida. Programa IPGARAMSS, Geólogos del Mundo.

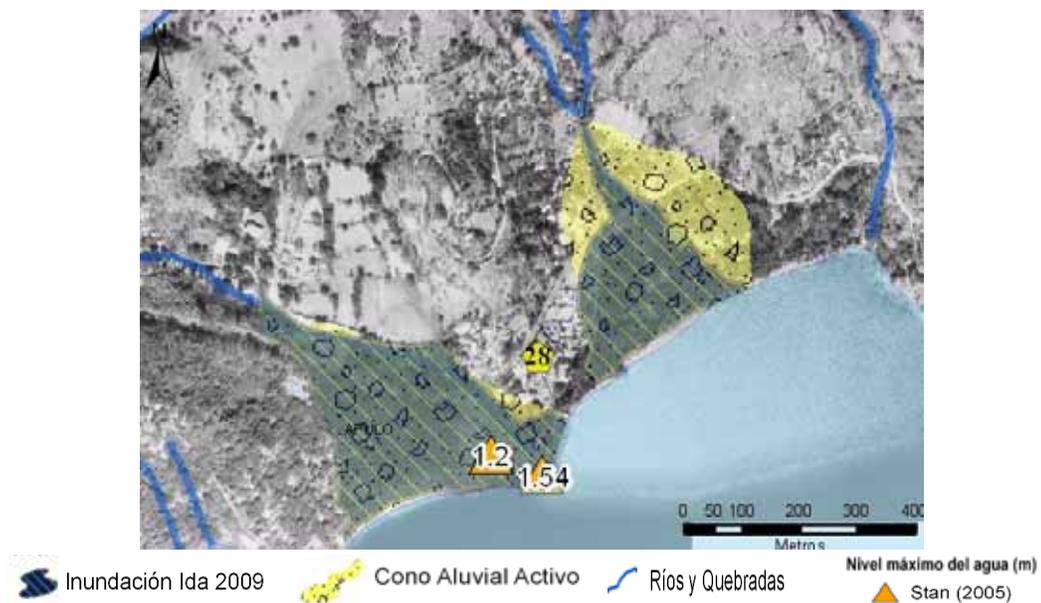
Figura 5.29. Cono aluvial y afectación por Ida. Elaboración propia sobre ortofoto. (Fuente ortofoto: CNR).
