Caracterización de la Inundabilidad en el Área Metropolitana de San Salvador

San Salvador, marzo 2010

Autor: **Carles Fernández-Lavado**

Esta es una publicación del programa IPGARAMSS || Geólogos del Mundo.

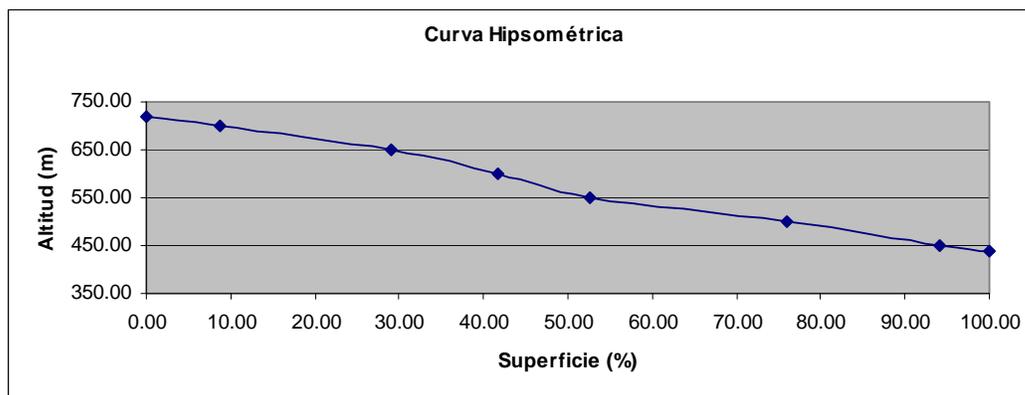
Figura 5.30. Parámetros de la subcuenca Chagüite, mapa y curva hipsométrica. Elaboración propia.

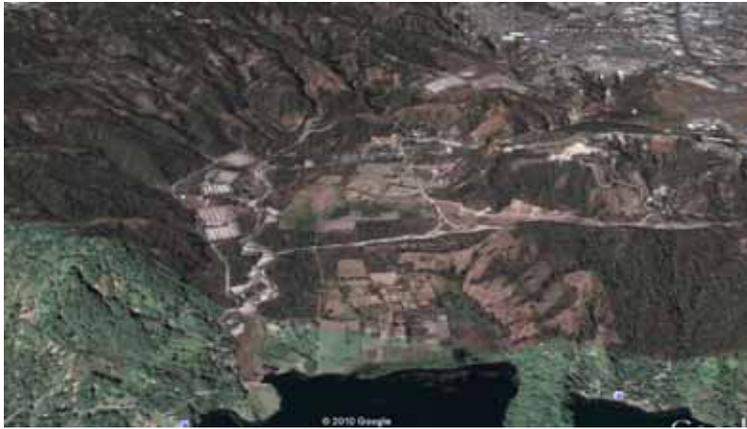
Figura 5.31. Imagen de la zona de Changallo y desembocadura del Chagiüite en el lago de Ilopango. Imagen de Google Earth, noviembre de 2008 (consultado en línea en febrero 2010).

Aunque parte de la cuenca se ubica fuera del AMSS, un claro ejemplo de que estas trasladan los límites administrativos. Changallo se encuentra en un cono aluvial activo y aunque no se realizó ninguna visita, las condiciones geomorfológicas, topográficas y las evidencias dejadas por el paso de la tormenta tropical Ida dejan en evidencia la susceptibilidad de la zona a sufrir inundaciones (figura 5.31.).

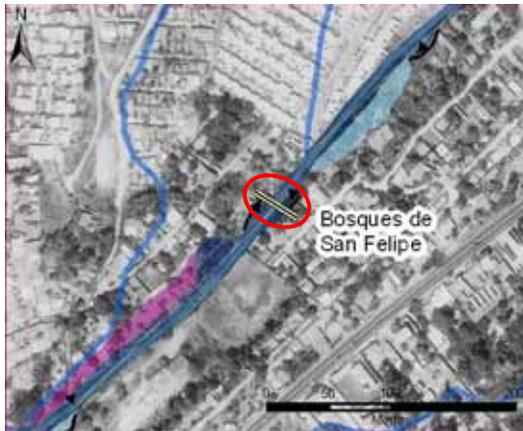
Figura 5.33. Ubicación de la sección transversal. Elaboración propia sobre ortofoto. (Fuente ortofoto: CNR)

La medición de caudales en el arenal Seco de Ilopango se ha realizado en dos tramos diferentes. La primera sección transversal está ubicada en Bosques de San Felipe con coordenadas 489926.76 y 287675.9 de la proyección Lambert Conformal Conic. La lámina de agua estimada es la causada por las lluvias generadas por el huracán Stan (figura 5.33). Por lo referido antes, acerca del coeficiente de rugosidad, se utilizarán rangos de valores que pueden llegar a modificar sustancialmente los resultados finales. Particularmente se aplicarán valores de η comprendidos entre 0.03 y 0.05. La pendiente longitudinal que discurre por esta sección es de 0.031 m/m. Los resultados se muestran en la tabla 5.1, refleja los caudales comprendidos entre 84.21 m³/s y 140.35 m³/s. Aproximadamente 35 m aguas abajo, se encuentra una pasarela con un área de paso de 9.57 m², claramente inferior a los 21.44 m² de área inundada en esta sección. Es evidente que aún considerando el caso más favorable de que el flujo circule a 6.54 m/s, la estructura podría asumir de 62.58 m³/s. (9.57 m² x 6.54 m/s).

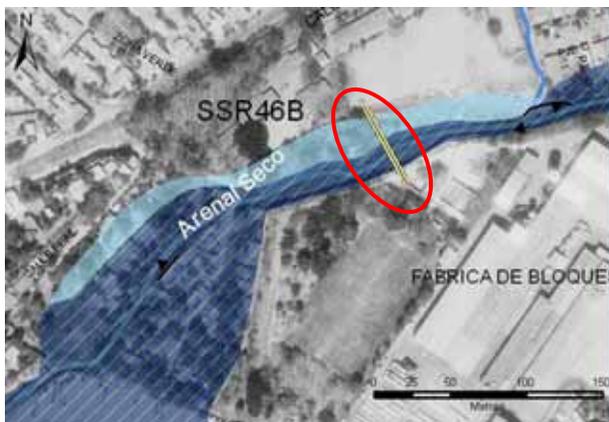
Figura 5.35. Ubicación del cálculo de caudal en una sección a la entrada de la comunidad Granados 2. Elaboración propia sobre ortofoto. (Fuente ortofoto: CNR)

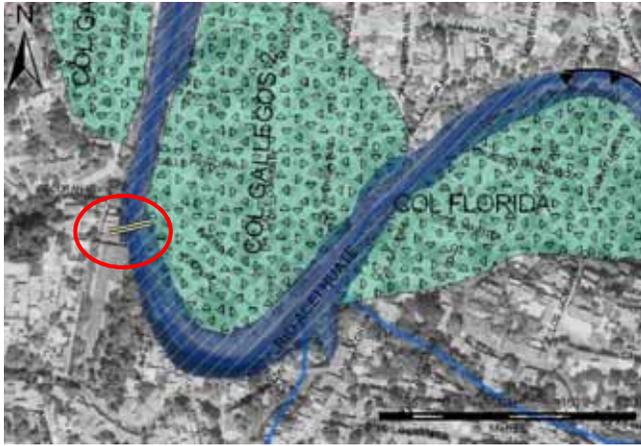
Figura 5.39. Ubicación del cálculo de caudal en una sección a la entrada de la comunidad Gallegos 2. Elaboración propia sobre ortofoto. (Fuente ortofoto: CNR)

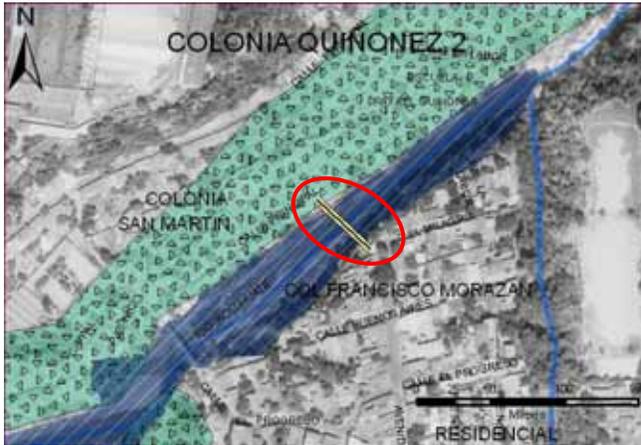
Figura 5.41. Ubicación del cálculo de caudal en una sección en la colonia Quiñonez. Elaboración propia sobre ortofoto. (Fuente ortofoto: CNR)

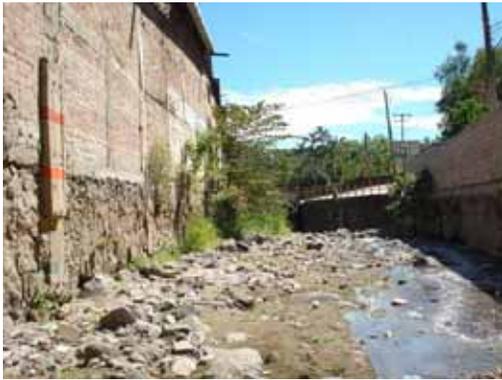
Foto 5.31. Sección del río El Garrobo en la comunidad El Cañito.
Programa IPGARAMSS, Geólogos del Mundo.

En el río el Garrobo no se cuenta con levantamiento topográfico, sin embargo se ha podido calcular la velocidad del flujo durante Stan en 2005 gracias a la medición de bloques, y también a la altura del agua. Cerca del puente El Cañito, la sección que presenta la quebrada es rectangular (foto 5.31), así que se puede asumir una sección inundada de 4.7 m de ancho por 3.6 m de alto, altura del agua calculada según el método de Costa. Esto resulta en 16.92 m². Si la velocidad calculada a partir de los bloques depositados resulta de 5.56 m/s aplicando la fórmula del caudal de la sección 4.3, se obtiene 94 m³/s.

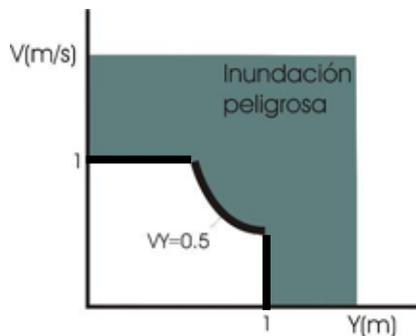
Gráfico 6.1. Condiciones de calado y velocidad peligrosas para las personas.
Martín Vide, Ingeniería de ríos.

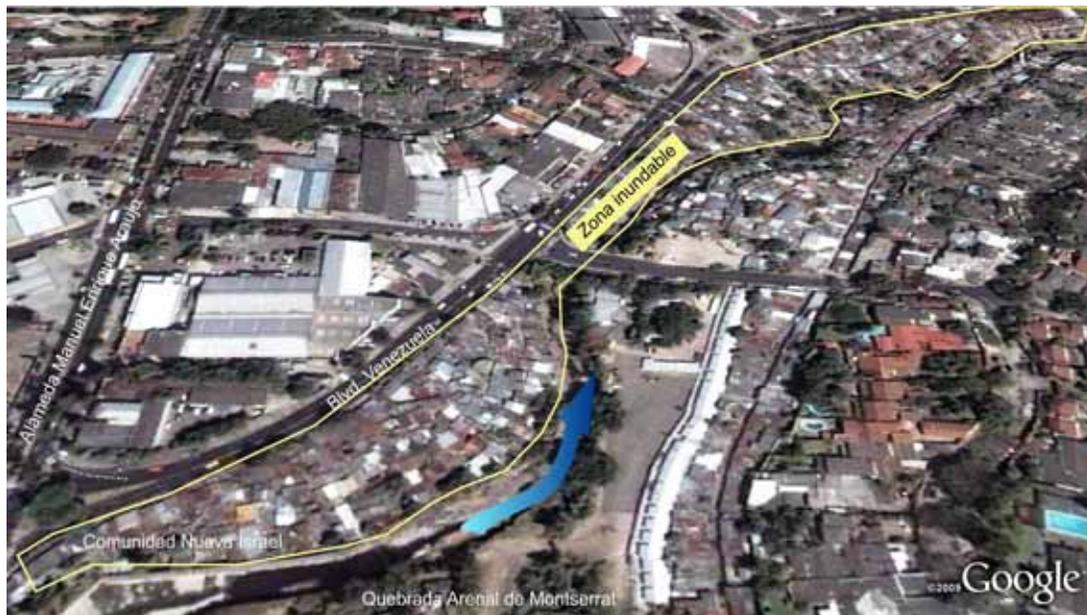
Figura 7.1. Imagen de la comunidad Nueva Israel ubicada entre el inicio del Bulevar Venezuela, la Alameda Manuel Enrique Araujo y el arenal de Montserrat. Imagen de Google Earth, noviembre de 2008 (consultada en línea en febrero 2010)

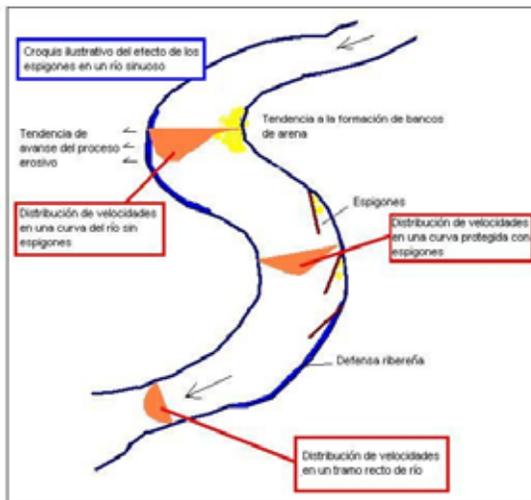
Figura 7.6. Esquema espigones como disipadores de energía y reductores de velocidad. Imagen de <http://es.wikipedia.org/wiki/Espigón> (consultado en línea febrero 2010)

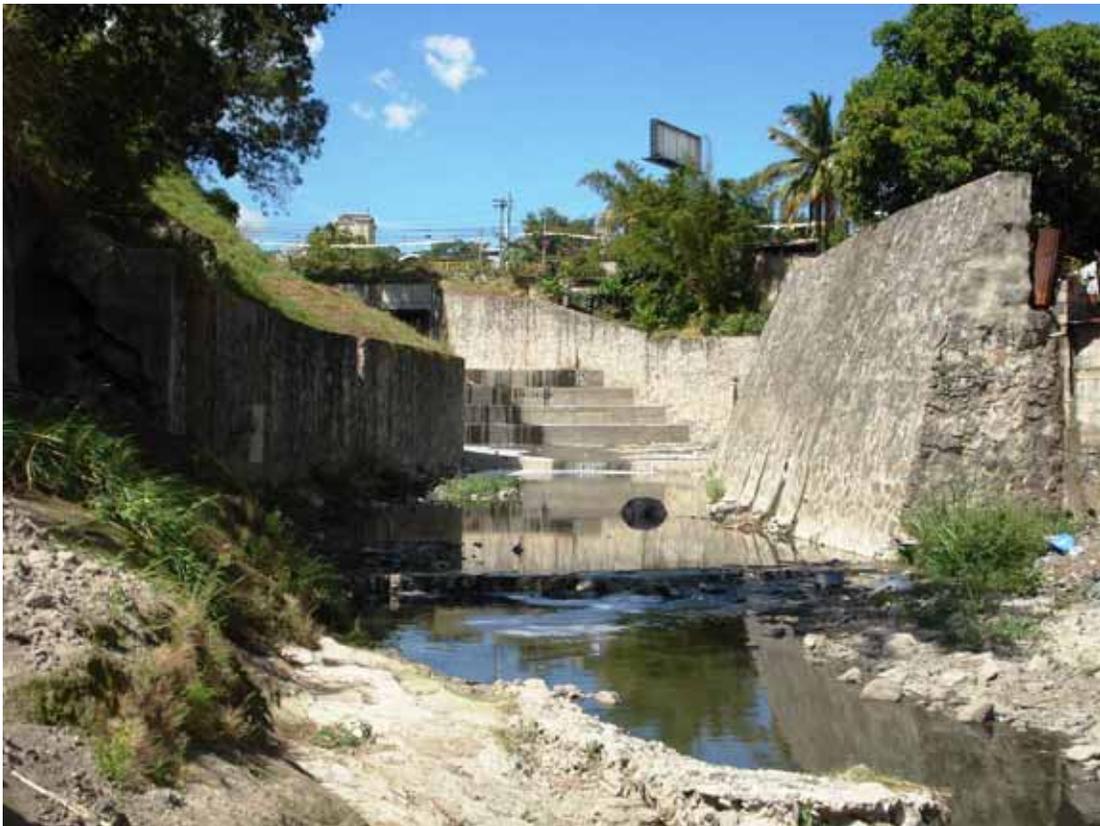
Foto 7.4. Imagen de la comunidad Nueva Israel donde se observa las obras de canalización del arroyo de Montserrat. Se diferencia la parte con disipadores y el lecho en buen estado a la zona con la morfología original.

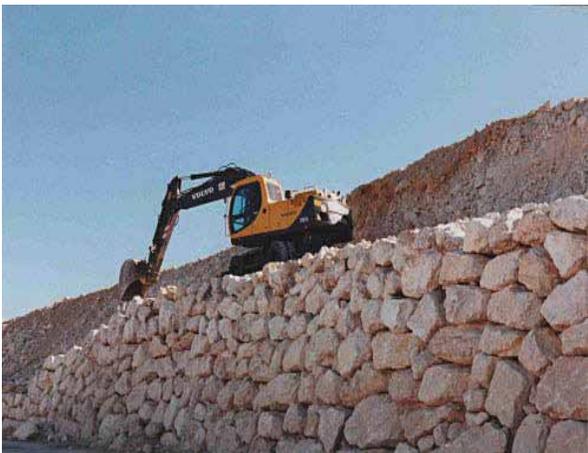
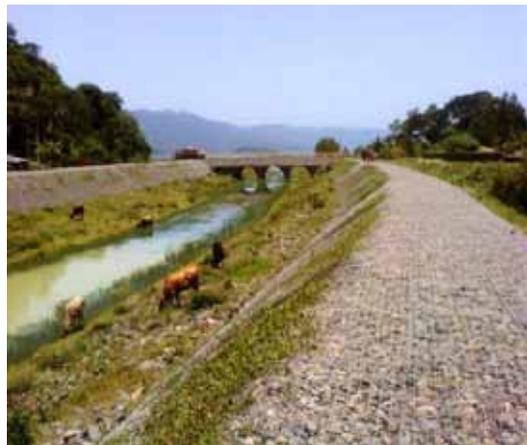
Foto 7.5. Ejemplo de construcción de escollera. Foto 7.6. Ejemplo de construcción de escollera. Imagen de <http://expamar.com/> (consultado en línea febrero 2010) Desagüe lago de Ilopango.

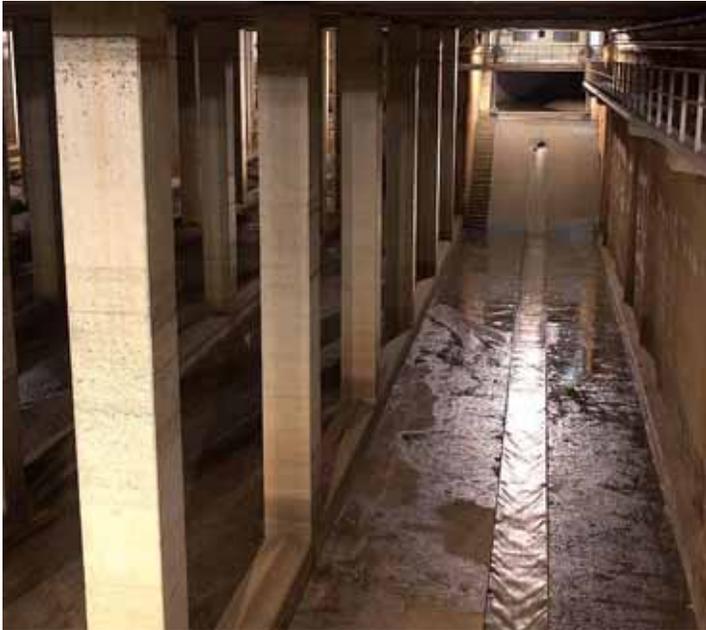
Foto 7.7. Ejemplo de construcción de depósito para retención de aguas pluviales. Depósito de Zona Universitaria. Barcelona. Foto Clavas. (<http://www.clabsa.es>, consultado en línea febrero 2010)

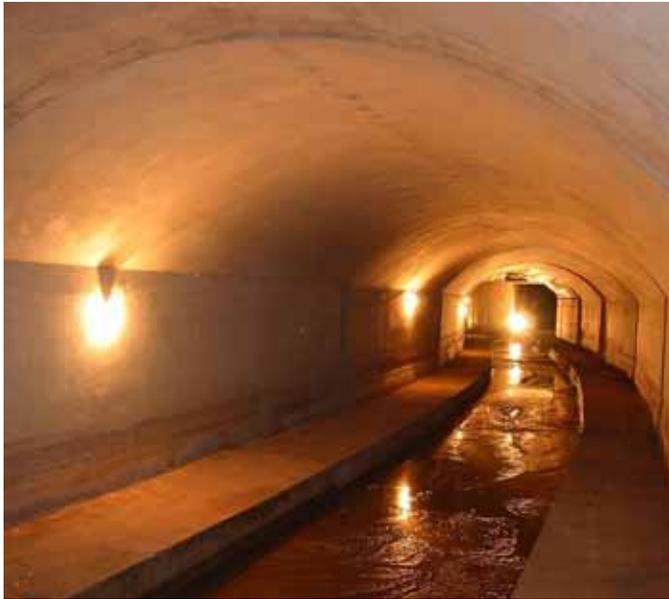
Foto 7.8. Ejemplo de colector de aguas residuales y lluvia en Barcelona. Foto Clabsa. (<http://www.clabsa.es>, consultado en línea en febrero 2010)
