geología 16

15 de mayo 2016

Oviedo

LAS PIEDRAS DE LOS MONUMENTOS DE OVIEDO

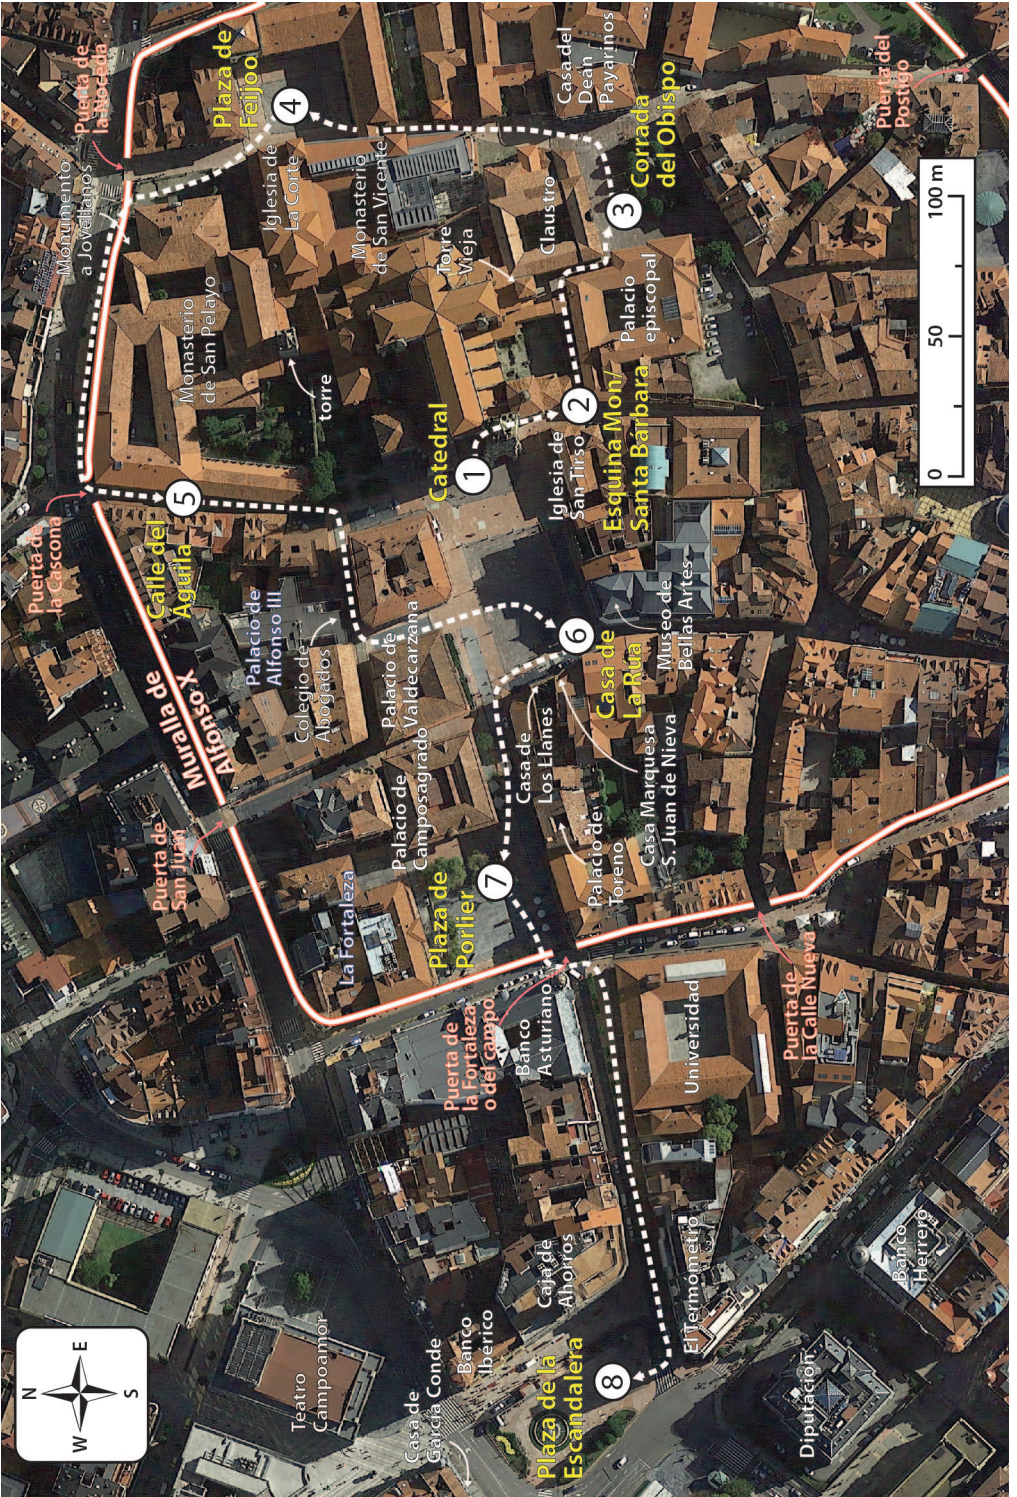
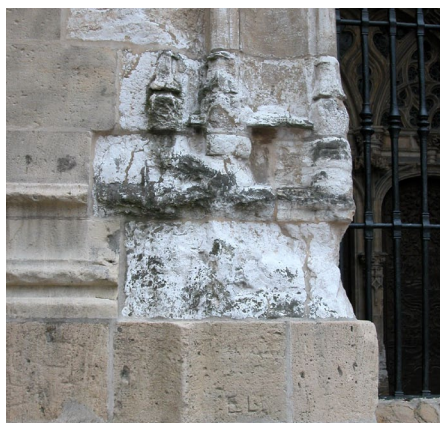
Parada 1: Catedral. La fachada gótica del siglo XVI presenta el pórtico formado por tres cuerpos abovedados y una torre, construidos en sillería labrada con dos tipos de piedra muy diferentes: Piedramuelle amarilla y Laspra blanca.

En la parte inferior se distinguen bien los dos tipos rocosos, tanto por su color como por su tendencia al deterioro. Laspra presenta pérdidas de material considerables, mientras que Piedramuelle mantiene un correcto estado de conservación. Esta alteración diferencial ha condicionado su uso como piedra de construcción.

Las **emisiones contaminantes** (calderas de carbón y tráfico rodado), unidas a un ambiente húmedo, han favorecido un elevado grado de ennegrecimiento de la piedra, llegando a la formación de costras. Reducidas las fuentes de contaminación, en el año 2000 se aborda la limpieza de la fachada y de la torre, utilizándose métodos de proyección de microabrasivos que permiten garantizar la integridad de las superficies intervenidas, preservando huellas de labra y pátinas naturales y artificiales.

Intervención en la torre de la Catedral (1999-2000). La limpieza se realizó en seco, con microabrasivos de dureza y composición apropiadas para controlar los posibles daños. Como es habitual, las condiciones de trabajo se ajustan en pruebas previas supervisadas por técnicos. En la última fase se protegieron las superficies intervenidas con tratami-entos hidrofugantes o hidrorrepelentes.

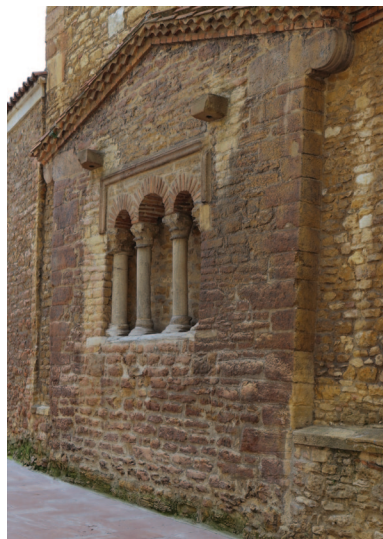
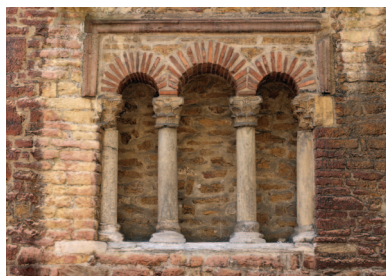
Parada 2: Mon-San Tirso. En la iglesia de San Tirso se observa el muro testero del ábside central de la primitiva iglesia prerrománica. Este muro conserva el sillarejo original, con sillares en las esquinas, todo ello construido con caliza amarilla de Piedramuelle. La ventana trifora está compuesta por una arquería de ladrillo que descansa sobre cuatro columnas (basas, fustes y capiteles) de mármol, elementos reaprovechados, posiblemente de origen romano. El estado de la piedra es aceptable, aunque hay piezas con desprendimientos y rubefacción, originada por la acción del fuego. El mármol es una roca metamórfica compuesta por calcita. Este tipo de rocas procede de fuera de Asturias.

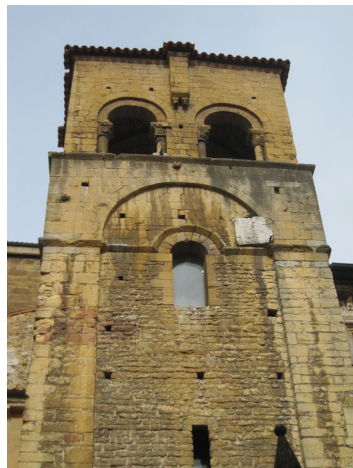
El callejón de Sta. Bárbara da acceso a la **torre vieja de la Catedral**. El cuerpo inferior es prerrománico y presenta hiladas de sillarejos en la parte central y sillares en las esquinas. El cuerpo superior corresponde a una reforma románica que incorpora sillares en dos nuevos volúmenes para convertir la torre en campanario. En ambos casos la piedra utilizada es Piedramuelle amarilla, que se conserva bastante bien; únicamente muestra ennegrecimiento en algunas zonas. El cuerpo inferior exhibe un reloj de sol, labrado en dolomía de Laspra y, en este caso, la piedra está más alterada.

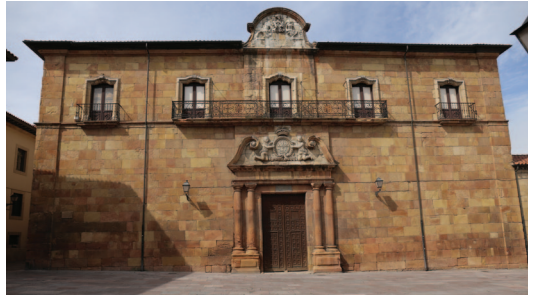
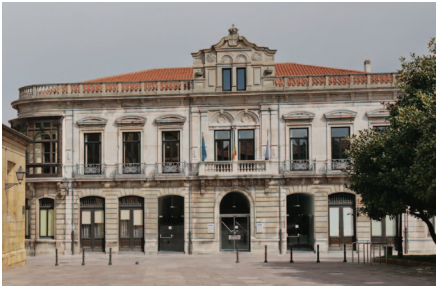
En esta plaza se observa la fachada exterior del **claustro de la Catedral**, de época barroca (1737). Destacan los grandes bloques de sillería y la puerta con dobles columnas, todo ello labrado en piedra rojiza de La Granda, que también es conocida como Piedramuelle roja. Es una piedra fácilmente alterable por presentar arcillas. Encima de la puerta y en la parte superior hay bajorrelieves hechos de piedra blanca de Laspra que se encuentra en avanzado estado de deterioro.

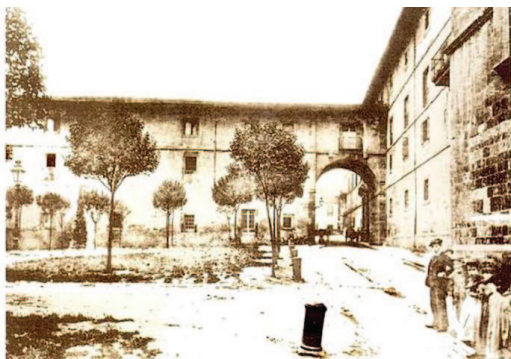
Monasterio de San Vicente

Parada 4: Plaza de Feijoo. En la plaza se observa el antiguo monasterio de San Vicente con su iglesia, que actualmente alberga el Museo Arqueológico y la iglesia de La Corte. En el siglo XVII, en el barroco, se añaden dos alas que comunican con el monasterio por un arco sobre la calle, donde actualmente se ubica la Facultad de Psicología (antigua librería del convento). La portada del monasterio es de Piedramuelle amarilla y se encuentra en buen estado tras su reciente restauración (2008). En las alas adjuntas la piedra utilizada es caliza rojiza de La Granda, y presenta un notable grado de deterioro, con pérdida de material. La portada de esta edificación (Facultad de Psicología) es más reciente y está labrada en piedra arenisca de edad jurásica.

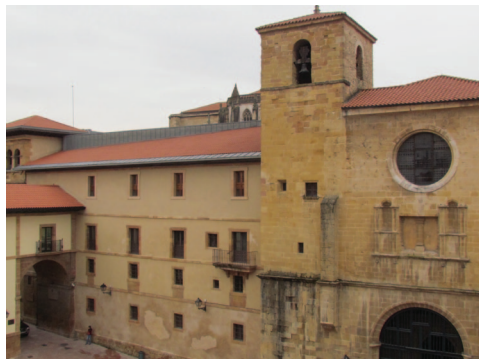
Monasterio de San Vicente e iglesia de La Corte

La **iglesia de La Corte** (1590), de carácter clasicista, presenta varios tipos de piedra en su fachada. Predomina la caliza de Piedramuelle amarilla, pero también hay sillares rojos de La Granda, otros más oscuros de areniscas carboníferas y también piedra blanca de Laspra en las zonas ornamentadas. Esta fachada se limpió a finales del siglo XX, por lo que se distinguen bien las diferentes litologías.

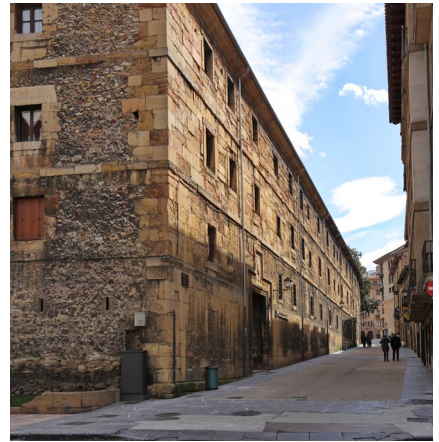
Parada 5: Calle del Águila. Se observa la fachada posterior del **monasterio de San Pelayo** (antigua fachada principal), levantada en el siglo XVI con la caliza roja de La Granda. Este tramo es de los pocos que todavía no ha sido restaurado, por lo que puede verse la piedra ennegrecida, sobre todo bajo las impostas, con desarrollo a veces de costras negras, muy perniciosas. En otras zonas se observan pérdidas de material, ha desaparecido la labra original y la superficie de los sillares se presenta irregular, con disgregaciones y acanaladuras. De forma puntual destacan algunos sillares con la superficie plana y limpia, sustituidos en alguna restauración del pasado, debido al mal comportamiento de esta piedra.

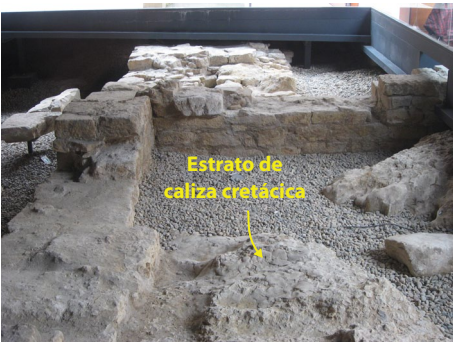
Restos arqueológicos a la entrada del Colegio de Abogados

En la calle Schultz, en los bajos del Colegio de Abogados, puede verse un espacio expositivo con restos arqueológicos, correspondientes al **palacio de Alfonso III** (siglo IX) y a la **iglesia de San Juan Evangelista** (siglo XII). La cimentación de estas edificaciones consiste en sillares de gran tamaño dispuestos en cajeados trazados en el sustrato rocoso que aflora en ese lugar. Un hecho parecido vuelve a verse en la calle La Rúa, dentro del museo de Bellas Artes. Se trata de afloramientos de las calizas cretácicas, de las cuales se ha obtenido en distintos puntos del entorno urbano y sus alrededores la caliza de Piedramuelle utilizada en los edificios antiguos.

Estrato de caliza cretácica

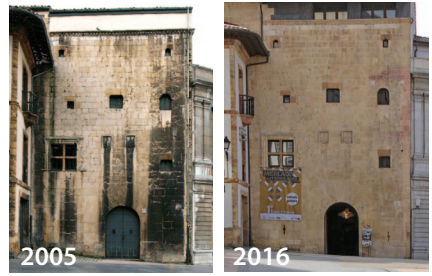
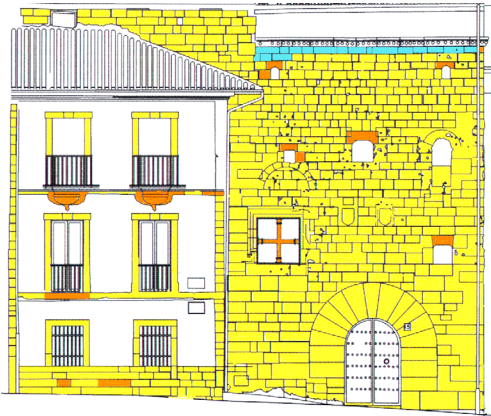
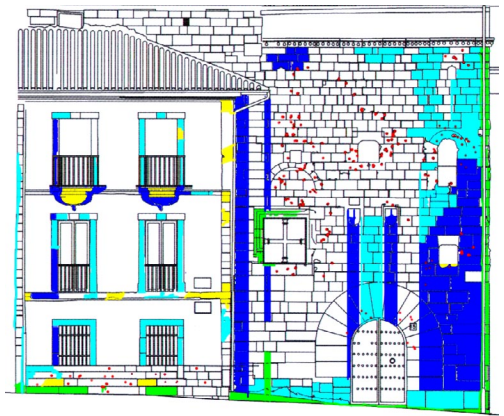
Parada 6: La Rúa. La casa de La Rúa es un edificio de origen medieval con larga historia de reformas y añadidos. Destaca el portón de entrada con un ancho arco dovelado de medio punto y la ventana con parteluz cruciforme. En el siglo XVIII se añade un pabellón hacia la calle de La Rúa. La fachada está levantada con Piedramuelle amarilla obtenida en sus inmediaciones. En su parte superior hay una hilera de sillares blancos de Laspra, y detalles como el parteluz, los dinteles de las ventanas y algunos elementos del nuevo pabellón son de La Granda. Se ha intervenido recientemente (2010), destacando el buen aspecto que otorga la limpieza a la piedra.

- Caliza de Piedramuelle amarilla
- Caliza de La Granda roja
- Dolomía de Laspra blanca

- Pátina negra (costras ocasionales)
- Pátina gris
- Pátina biológica (verdín)
- Disgregación
- Escoriaciones (impactos de bala)

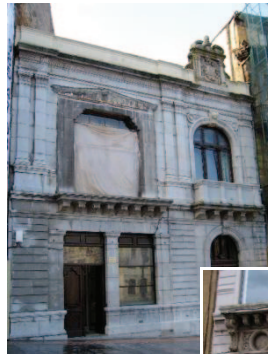
Museo de Bellas Artes

Al lado de la casa de la Rúa se encuentra la de la **Marquesa de San Juan de Nieva** (Colegio de Notarios) y enfrente otro edificio de antiguas viviendas que ahora pertenece al **Museo de Bellas Artes**. Son dos construcciones de la misma época (1900) que destacan por su diseño y la calidad de sus materiales. Su excelente estado de conservación se debe a la caliza Gris Marmórea empleada en construcción. Las zonas más lavadas (cornisas, alféizares) muestran superficies más rugosas debido a procesos de disolución diferencial de los componentes de esta caliza. Son también visibles numerosos impactos de proyectiles.

Disolución diferencial en la caliza.

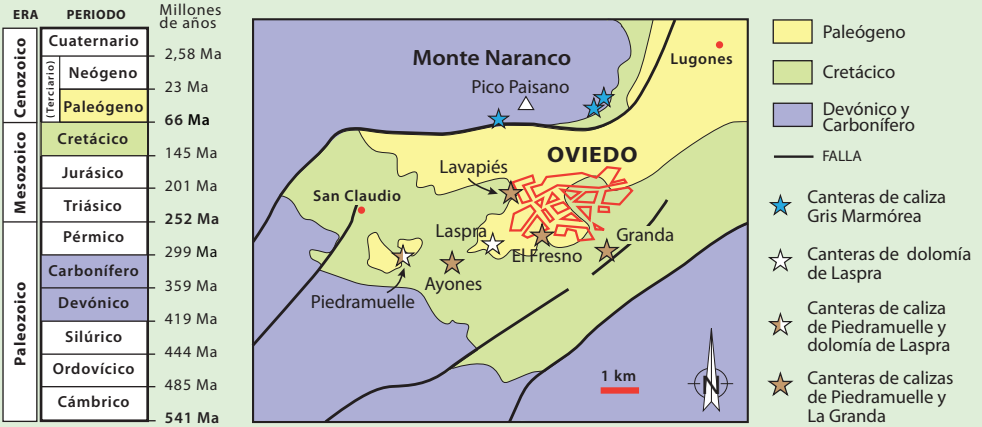
Las piedras de los monumentos históricos provienen del subsuelo del entorno de las edificaciones. Así, en Oviedo se ha extraído la piedra de terrenos de edad mesozoica; en concreto Piedramuelle y La Granda son calizas cretácicas. También, hacia el oeste hay terrenos cenozoicos donde se ha explotado la piedra de Laspra, que es un dolomía paleógena. Más al norte, en la ladera del monte Naranco, afloran terrenos paleozoicos donde se ha obtenido la piedra Gris Marmórea de las calizas devónicas.

Dos formaciones geológicas del Cretácico han suministrado la piedra de construcción, correspondiendo Piedramuelle en su mayor parte a la Formación Oviedo y La Granda a la Formación San Lázaro. En el núcleo histórico de la ciudad, la Formación Oviedo está a ras de suelo, por lo que la piedra de tipo Piedramuelle se ha extraído de muchos puntos del centro urbano, si bien las mayores canteras estaban algo más lejos (Lavapiés, Ayones, etc.). En dirección a San Lázaro aflora la Formación San Lázaro, donde se ubica la cantera de La Granda, de la que se extrajo caliza de La Granda. La piedra de Laspra viene de canteras de Laspra, que se encuentran en la zona del Cristo de las Cadenas, y en menor medida de otras (Naranco, Viella...).

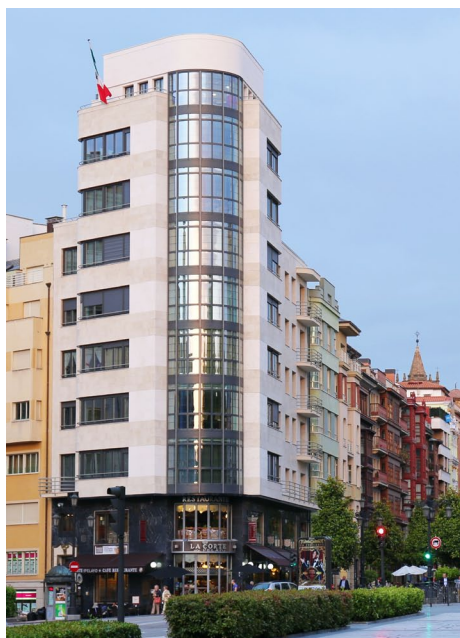
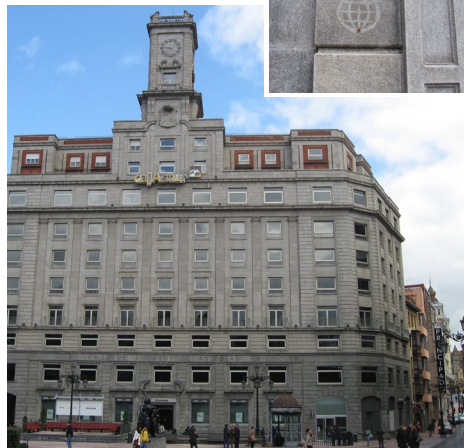
El edificio denominado “**El Termómetro**”, aunque próximo en el tiempo a los anteriores, supone una apuesta por la modernidad y un cambio en las técnicas constructivas. La fachada es un muro cortina que presenta un aplacado de piedra natural. En esta época empieza el uso de la piedra como roca ornamental y ya no existe relación entre el lugar de explotación y el de utilización; en este caso la piedra procede del sur de la península. Las losetas originales son de la caliza Beige Marfil y, aunque inicialmente presentaban buen comportamiento, empezaron a desarrollar fisuras y había peligro de desprendimiento, por lo que fueron sustituidas recientemente por calizas similares de mayor calidad.

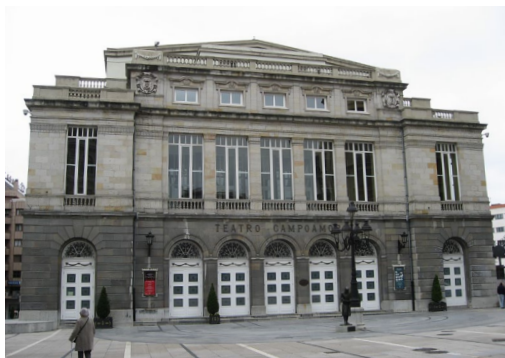
Más apartado de la plaza y más distante en el tiempo se encuentra el **Teatro Campoamor**, también de estilo ecléctico con predominio clasicista. El piso inferior presenta paramentos de cantería almohadillada labrados en caliza Gris Marmórea del Naranco. El piso superior tuvo que rehacerse tras la revolución de 1934 y para ello se utilizó la arenisca jurásica de Gijón. La caliza se conserva en muy buen estado, a veces ligeramente sucia y con marcas de lavado diferencial. La arenisca también se conserva bien en general, excepto en algunas zonas propensas a la retención de humedad.
