PROGRAMA PARA LA REGENERACIÓN MEDIOAMBIENTAL DEL LAGO DE YOJOA

INFORME FINAL HONDURAS 2009-2010

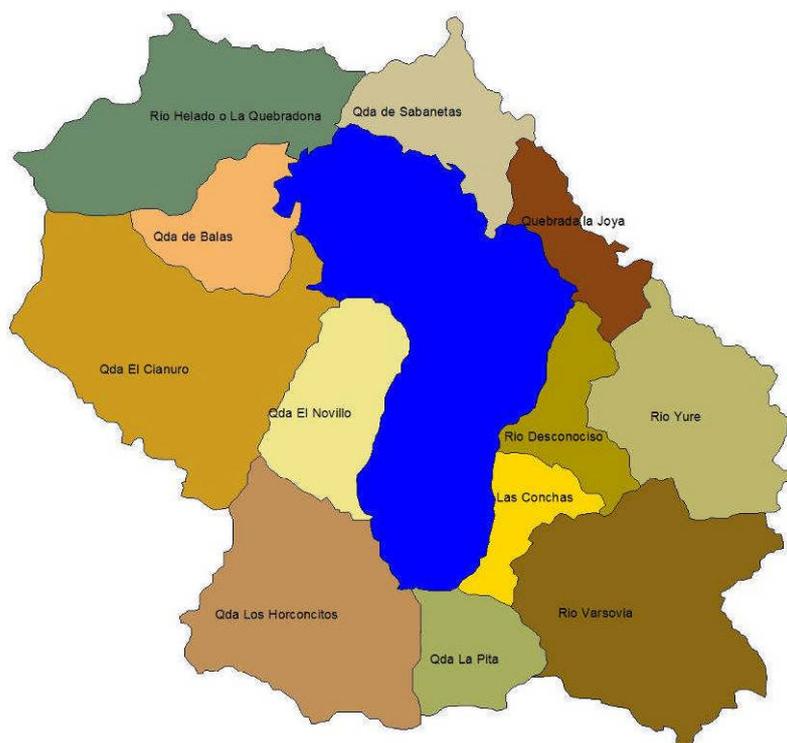
MAPA DE LAS MICROCUENCAS QUE FORMAN LA CUENCA DEL LAGO YOJOA (CATIE 2003)

La subcuenca del Lago de Yojoa se ha subdividido en 12 microcuencas. Inicialmente se dividió en 10, pero se incluyeron las zonas de drenaje de la parte alta de los ríos Yure y Varsovia, ya que de aquí se le incorpora agua al lago a través de canales artificiales.

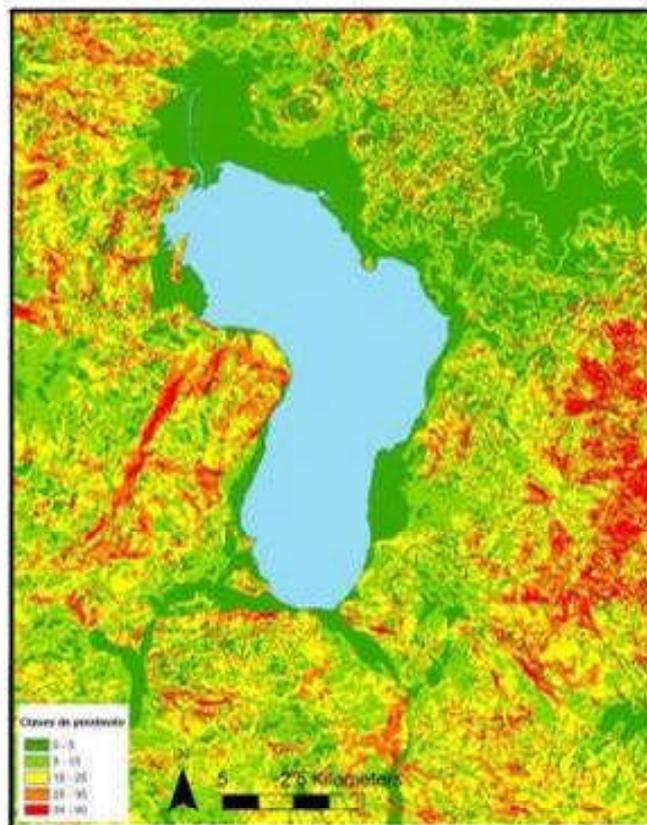
Mapa de las pendientes de la cuenca del Lago de Yojoa (CATIE 2003)

La topografía de la cuenca varía según la localización en las mismas áreas de lago. Las orillas del sector norte, el terreno es plano y poco ondulado. Al noreste, entre el Cerro El Hoyo y La Guama, el terreno es ondulado, como lo es igualmente en las regiones contiguas a Varsovia y al Oeste donde se encuentra El Mochito. En las zonas alejadas de las orillas del lago en dirección Este, Oeste y Sur, la topografía varía de ondulada a montañosa, eventualmente al Este y Oeste cambia a acantilada. La región se encuentra rodeada de una topografía elevada al Oeste por el Cerro Santa Bárbara (2744 m.s.n.m.) y al Este el Cerro Azul Meámbar (2047 m.s.n.m.) Lo anterior permite variaciones de pendientes en toda la cuenca del Lago, siendo las más suaves las de la región Norte.

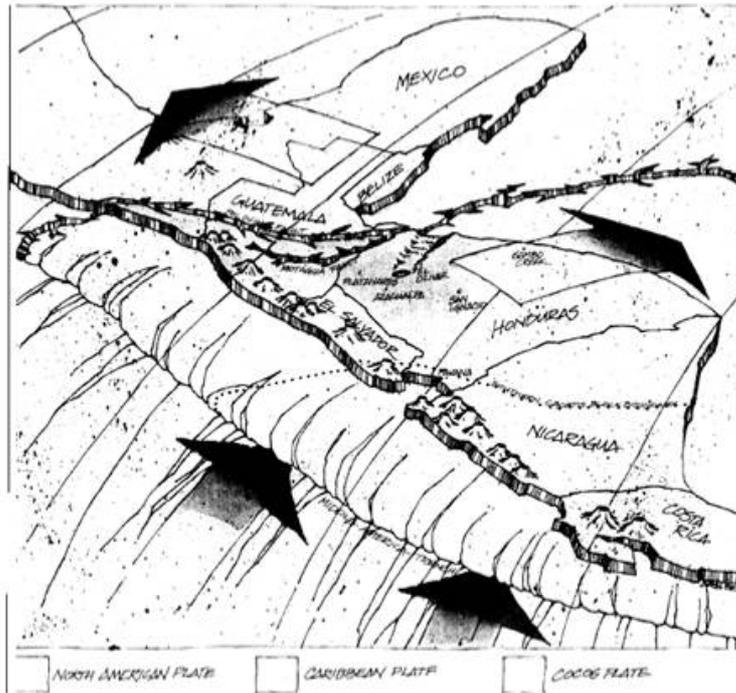
Esquema simplificado de la geodinámica de Centro América (Eppler D.B, 1986)

La geología de Centro América es muy compleja, debido al choque en acto entre tres placas tectónicas: la placa Norte Americana, la placa del Caribe y la placa de Cocos.

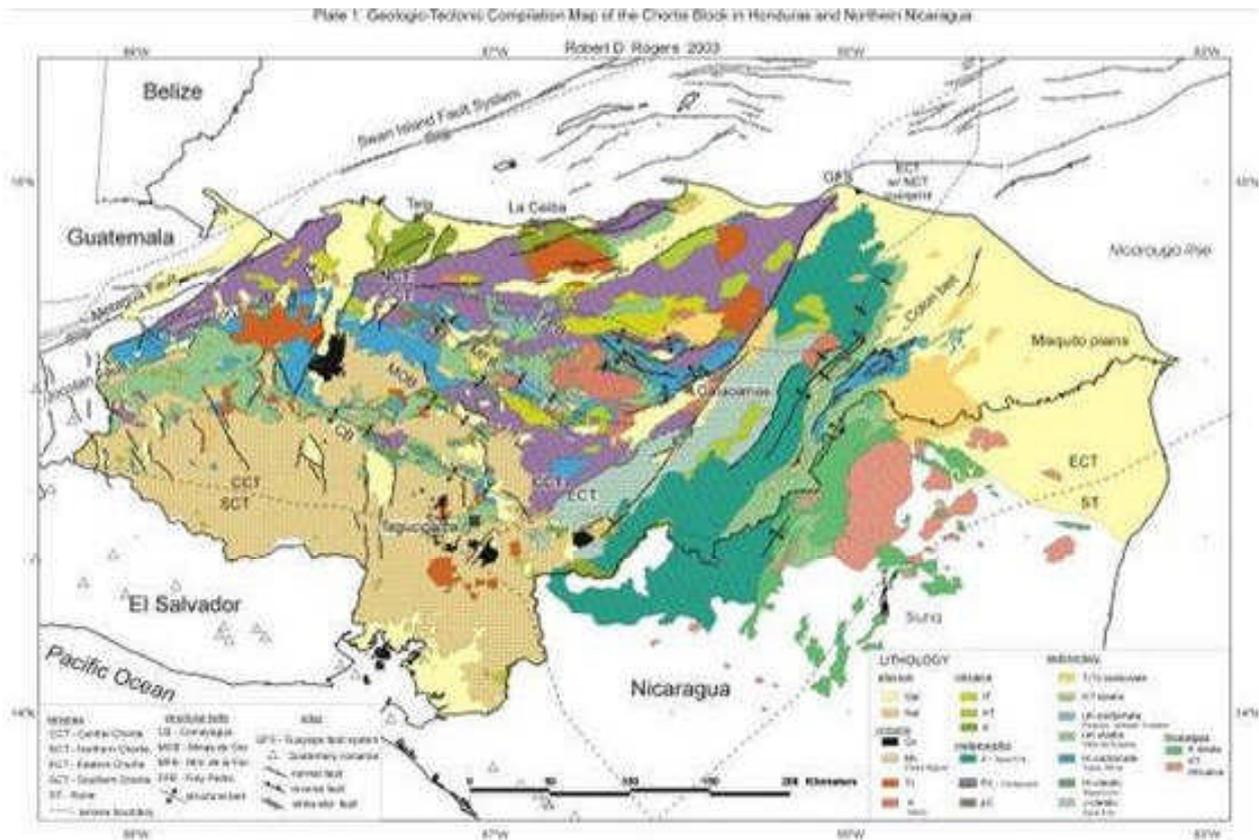
Mapa geológico-estructural de Honduras (De: Rogers R.D. 2003)

Este bloque está formado en su mayor parte, por rocas de origen continental y es delimitado al Norte por las fallas transformantes de Matagua-Polochic y Chamelecon que constituyen el límite Norte de la placa Caribeña con la placa Norte Americana. Hacia el Sur, las rocas de Ambiente Continental del Bloque de Chortis, pasan a rocas más recientes de naturaleza oceánica.

El límite Oeste del Bloque de Chortis está caracterizado por la cadena volcánica Centro Americana y la Fosa Medio Americana. La fosa representa la zona de subducción entre la placa de Cocos y la placa del Caribe, donde la primera se hunde abajo la segunda (Eppler 1986). En el límite Este, se encuentra el sistema de fallas transformantes Guayape, caracterizadas por una dirección de tipo izquierdo.

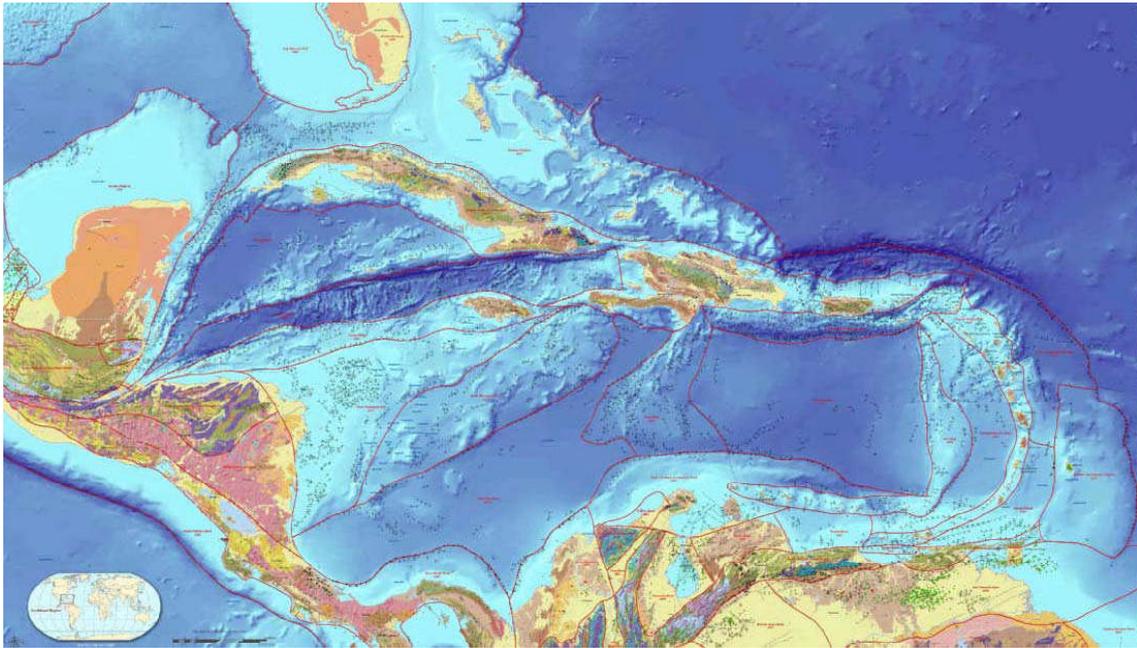
Mapa de la placa tectónica del Caribe, mostrando sus principales estructuras

El país está situado en la esquina noroeste de la placa tectónica del Caribe, justo al sur de la zona de contacto entre esta última y la placa de Norte América. Por otro lado, el contacto entre la placa tectónica de Cocos (oceánica) y la del Caribe (continental) conforman un margen tectónico activo, en el cual se está produciendo una subducción de la primera bajo la segunda (proceso derivado de la diferencia de densidad entre ambas placas, la más densa, corteza oceánica, se hunde bajo la placa continental)

La subducción de la placa de Cocos bajo las de Norte América y del Caribe produce la formación de la Fosa Mesoamericana, el actual arco volcánico de Centro América, y terremotos a lo largo de la interfase de placas. El límite entre la placa tectónica de Norte América y la del Caribe está formado por los sistemas de falla de Motagua y Polochic (sur de Guatemala) en su parte terrestre, y por la continuación marina de este sistema, la fosa de las Caimán, limitada por la falla de Swan Island, todo el sistema de fallas tipo cizalla con desplazamiento siniestro. Este margen de placa es un escenario tectónico que produce una deformación intraplaca.

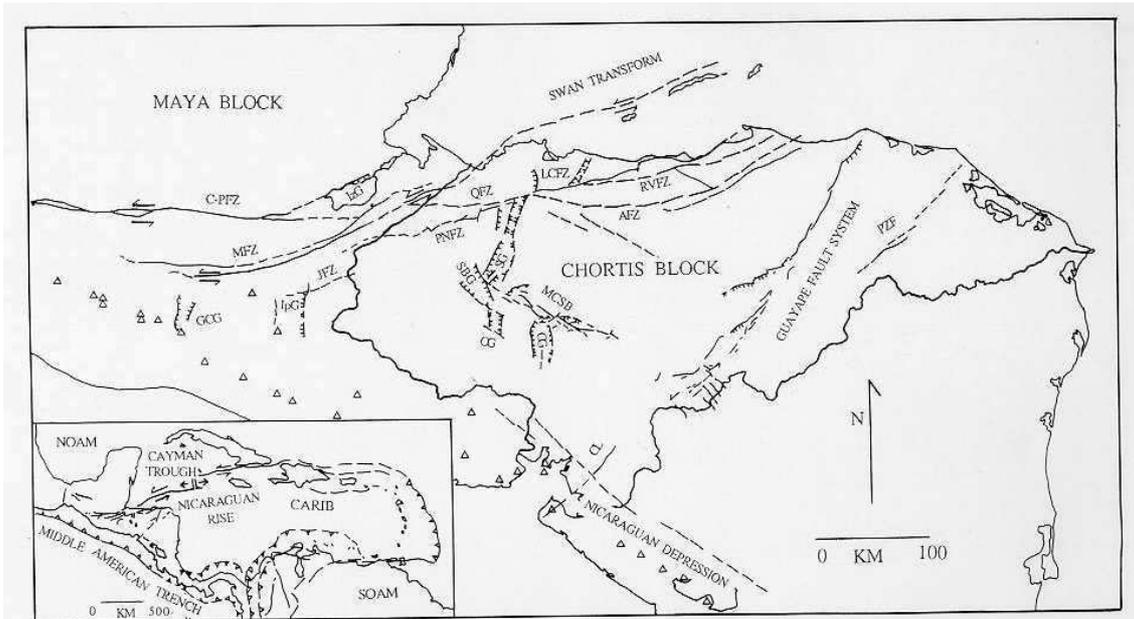
Fig. Mapa Tectónico de Honduras y regiones limítrofes (modificado de Rogers, R.D., 1992). Fallas: AFZ (Aguán), C-PFZ (Chixoy-Polochic), JFC (Jococotan), LCFZ (La Ceiba), PZF (Patuca), PNFZ (Pueblo Nuevo); QZF (Quimistán), RVZF (Río Viejo). Grabens de la depresión de Honduras: CG (Comayagua), OG (Otoro), SBG (Santa Bárbara), SG (Sula).

Tectónicamente, el “Bloque Chortís” se puede considerar como una gran región de deformación relacionada con el movimiento sobre el límite de placas. Dicha deformación esta provocada por la rotación alrededor del sistema arqueado de fallas de Motagua-Polochic.

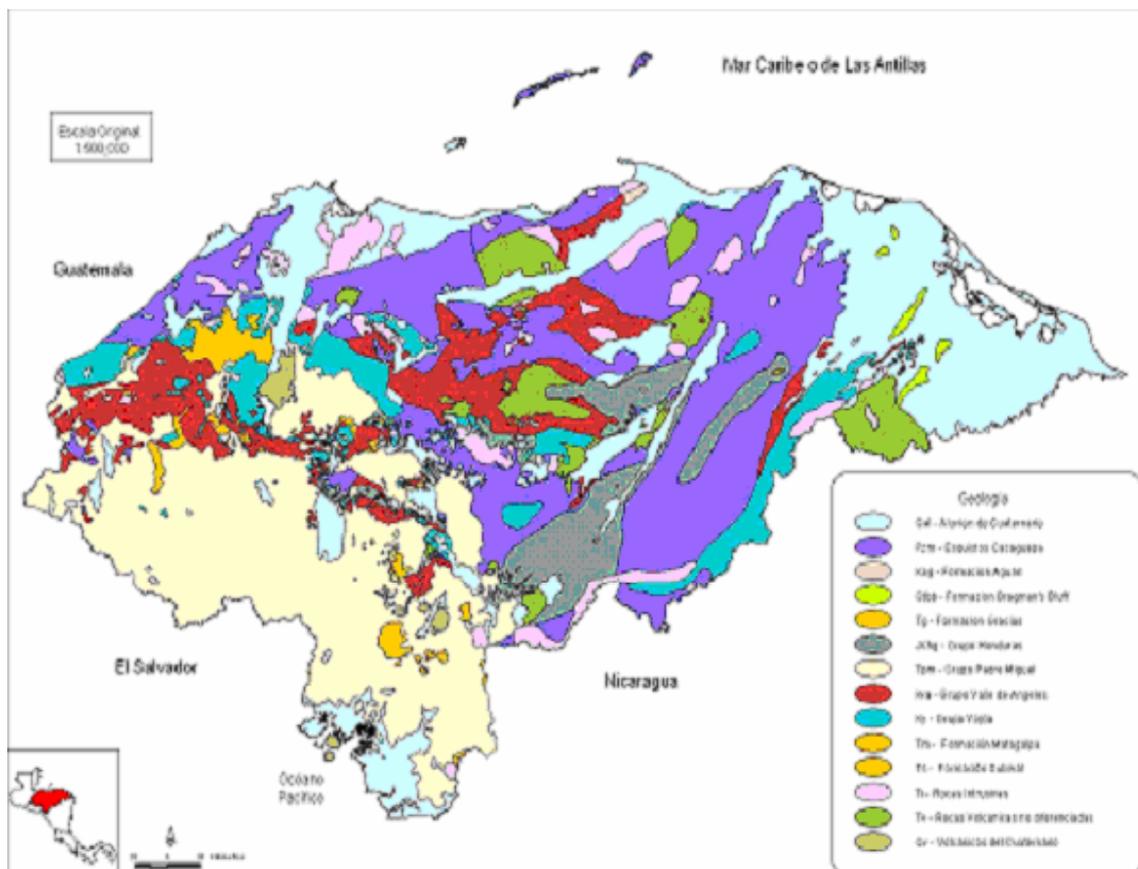
Mapa geológico de Honduras, 1991 (SINIA; Sistema Nacional de Información Ambiental)

Sobre el zócalo paleozoico se sitúan discordantemente unas formaciones sedimentarias, de edad mesozoica (Jurásico y Cretácico Inferior), depositadas bajo condiciones continentales o marinas someras. Estos materiales reciben el nombre de **Grupo Honduras** y se subdividen en la **Formación Agua Fría** y un **conjunto Superior Siliciclástico**.

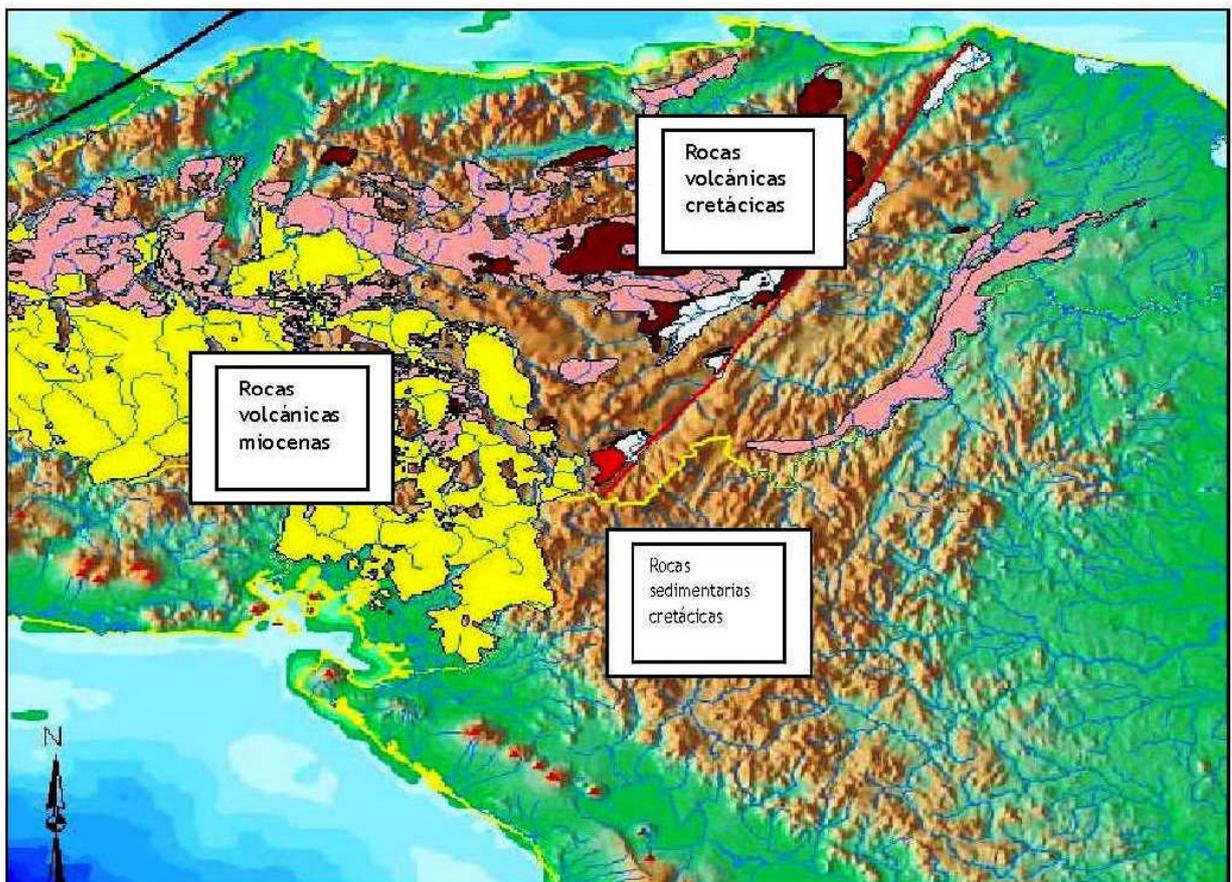
Mapa de los depósitos mesozoicos y terciarios. (Modificado por University of Texas-Institute of Geophysics (2001)).

Por encima de esta formación aparece el **Grupo Padre Miguel**, extendido al conjunto de los depósitos volcánicos ácidos de Centro América del Oligoceno y Mioceno, con erupciones entre 20 y 9 millones de años (Harwood,R., 1993). Este episodio probablemente estuvo relacionado con la fusión parcial de la corteza continental bajo la zona (Rogers, R.B., et al, 2002). Consiste en un grupo de ignimbritas, tobas riolíticas, y tobas andesíticas. En la siguiente figura se muestra la extensión de los materiales mesozoicos y terciarios.

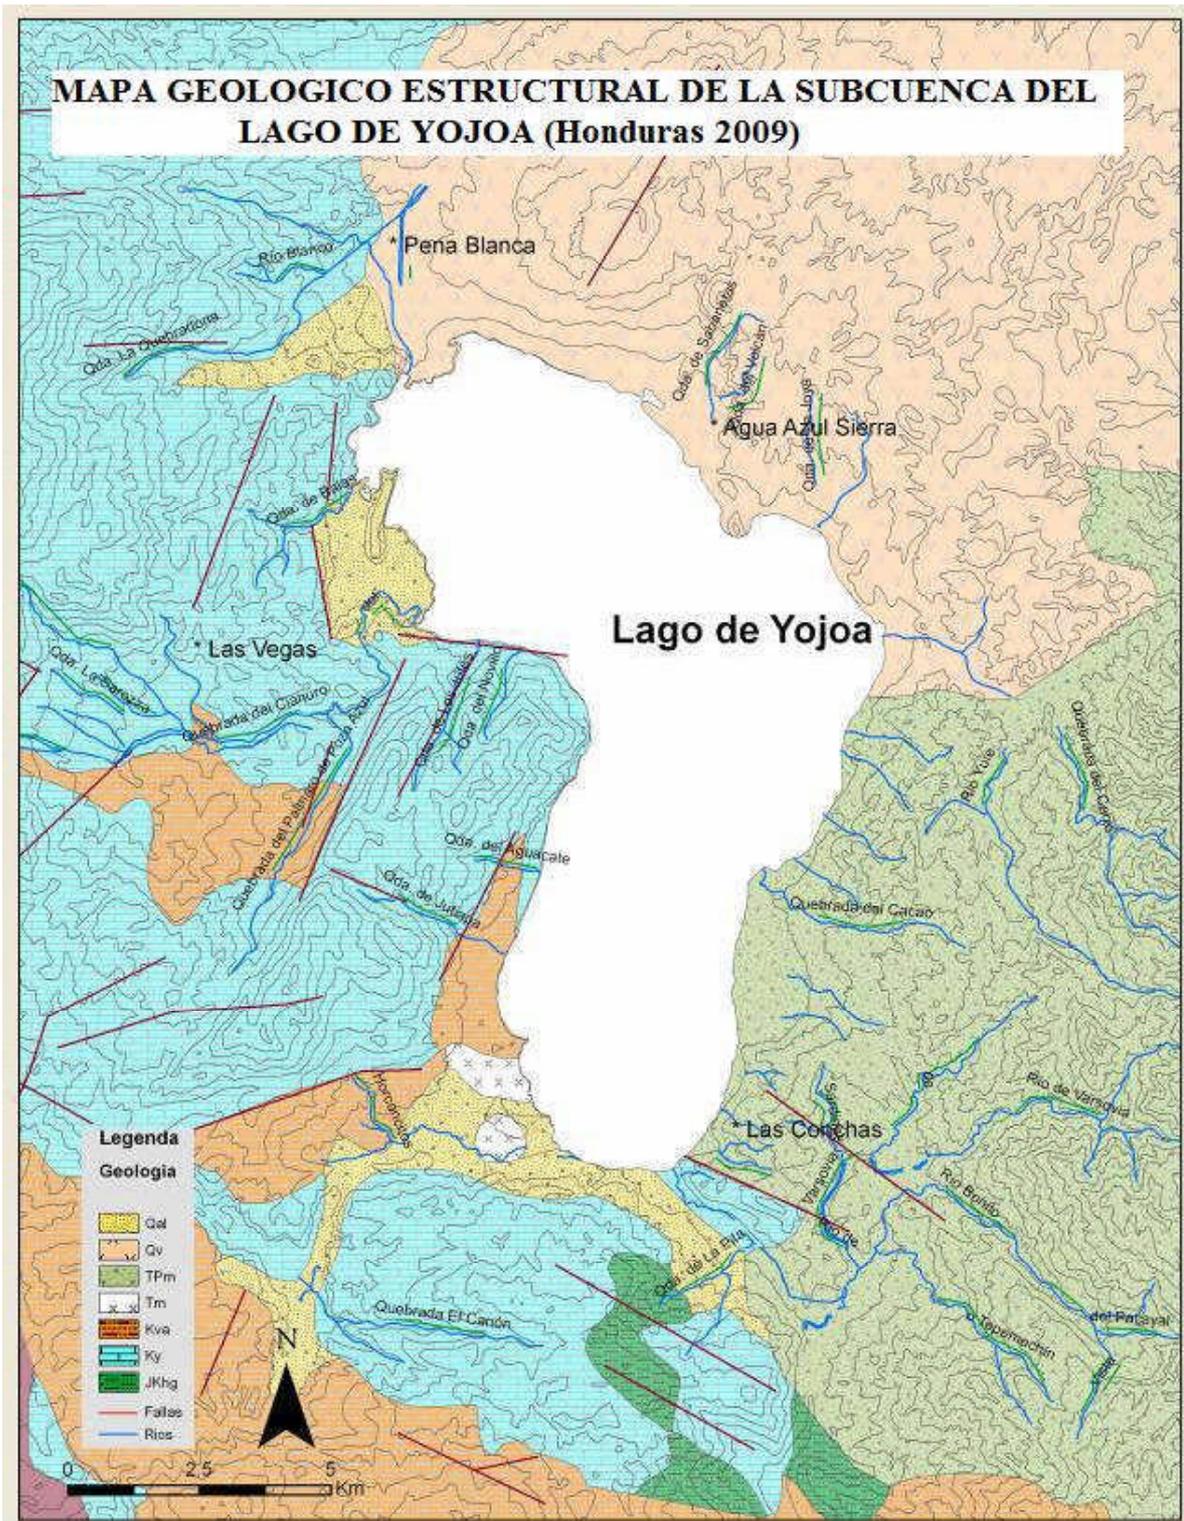
Mapa geológico estructural de la cuenca del Lago de Yojoa (Modificado de CATIE, 2003).

En el área del Lago de Yojoa se refleja muy claramente la estructura regional, encontrándose una secuencia de cuencas tectónicas con rumbo Norte Sur, limitada por fallas en su mayoría normales y transformantes con rumbo NNE-SSO. Las demás fallas y fracturas relacionadas a estas estructuras tienen un rumbo perpendicular ONO-ESE.

La cuenca del Lago de Yojoa se define en termino estructural, como la parte meridional del 'graben' (termino alemán que indica una cuenca estructural delimitada por fallas normales) del Valle de Sula. Otro graben de dimensiones menores es lo del Mochito que se encuentra posicionado al Oeste del lago.

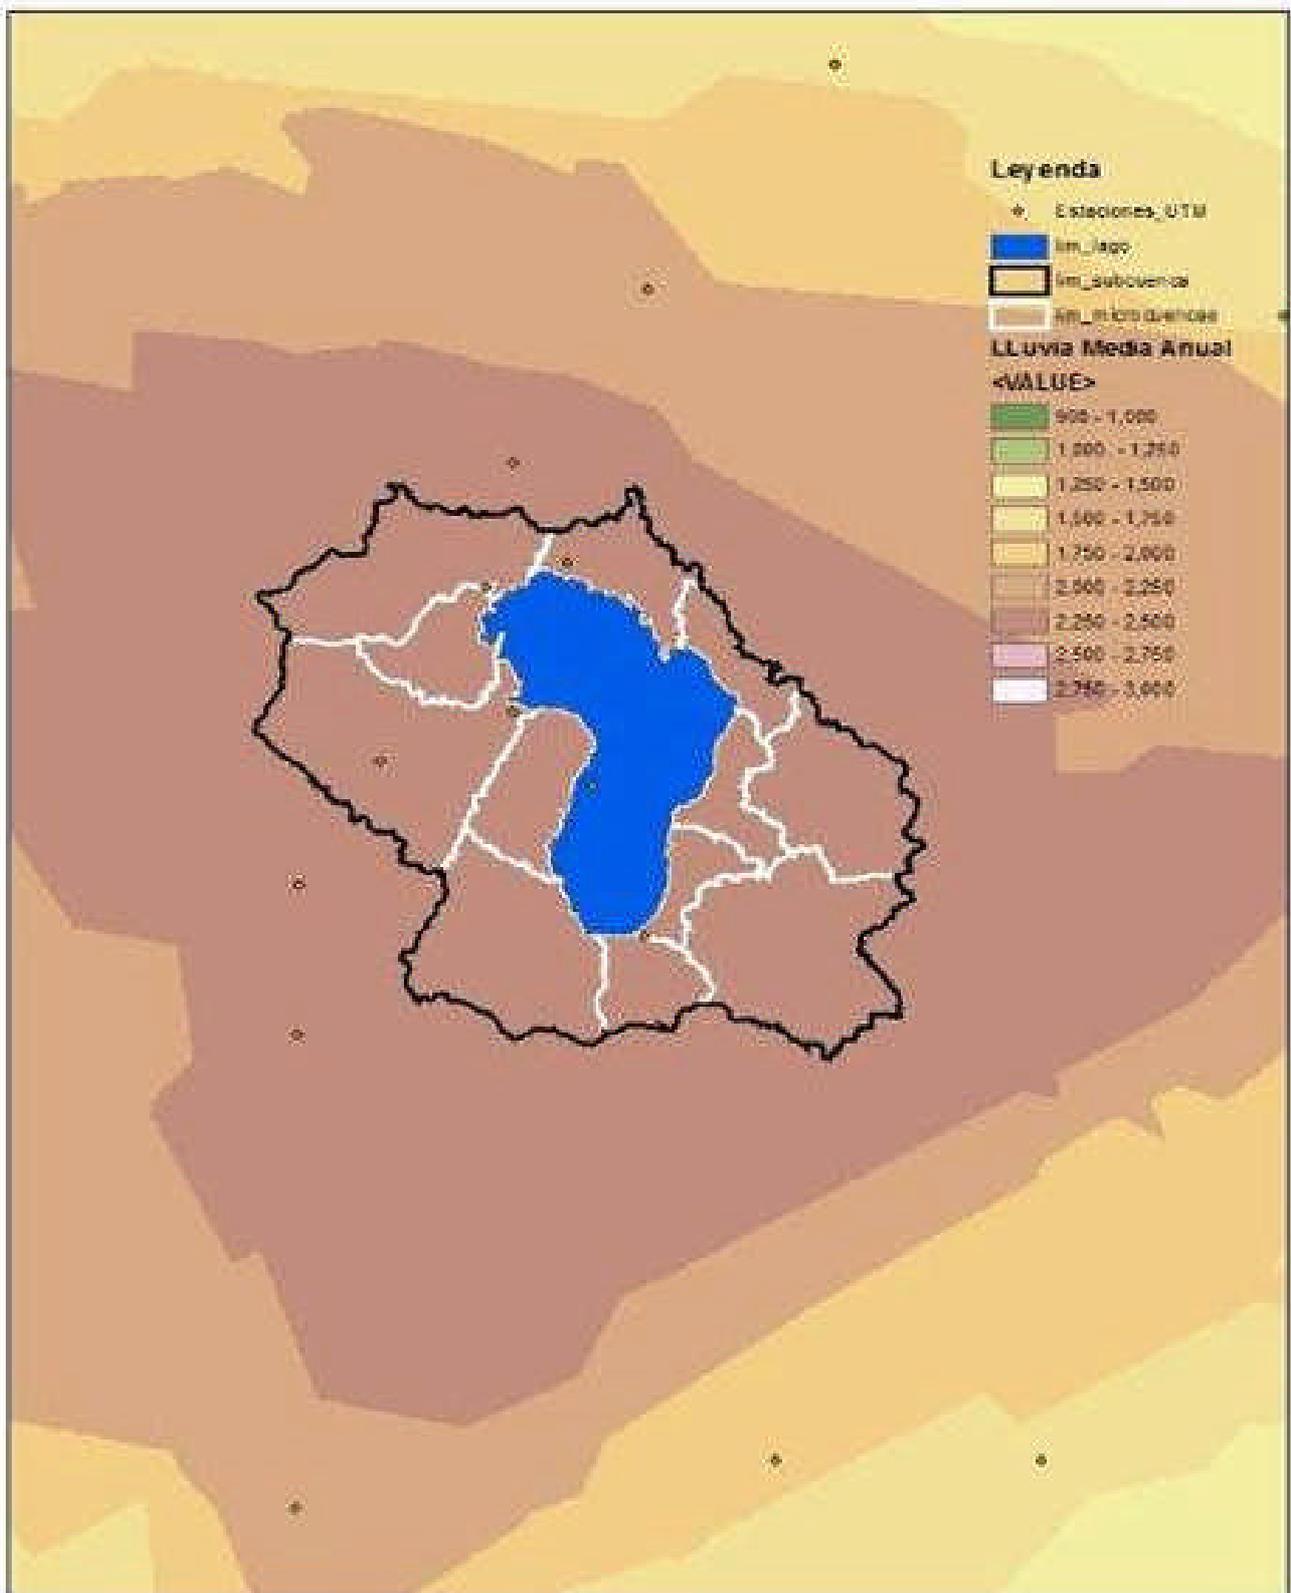
Precipitación media anual durante el periodo 1966-1978 (mm/año)

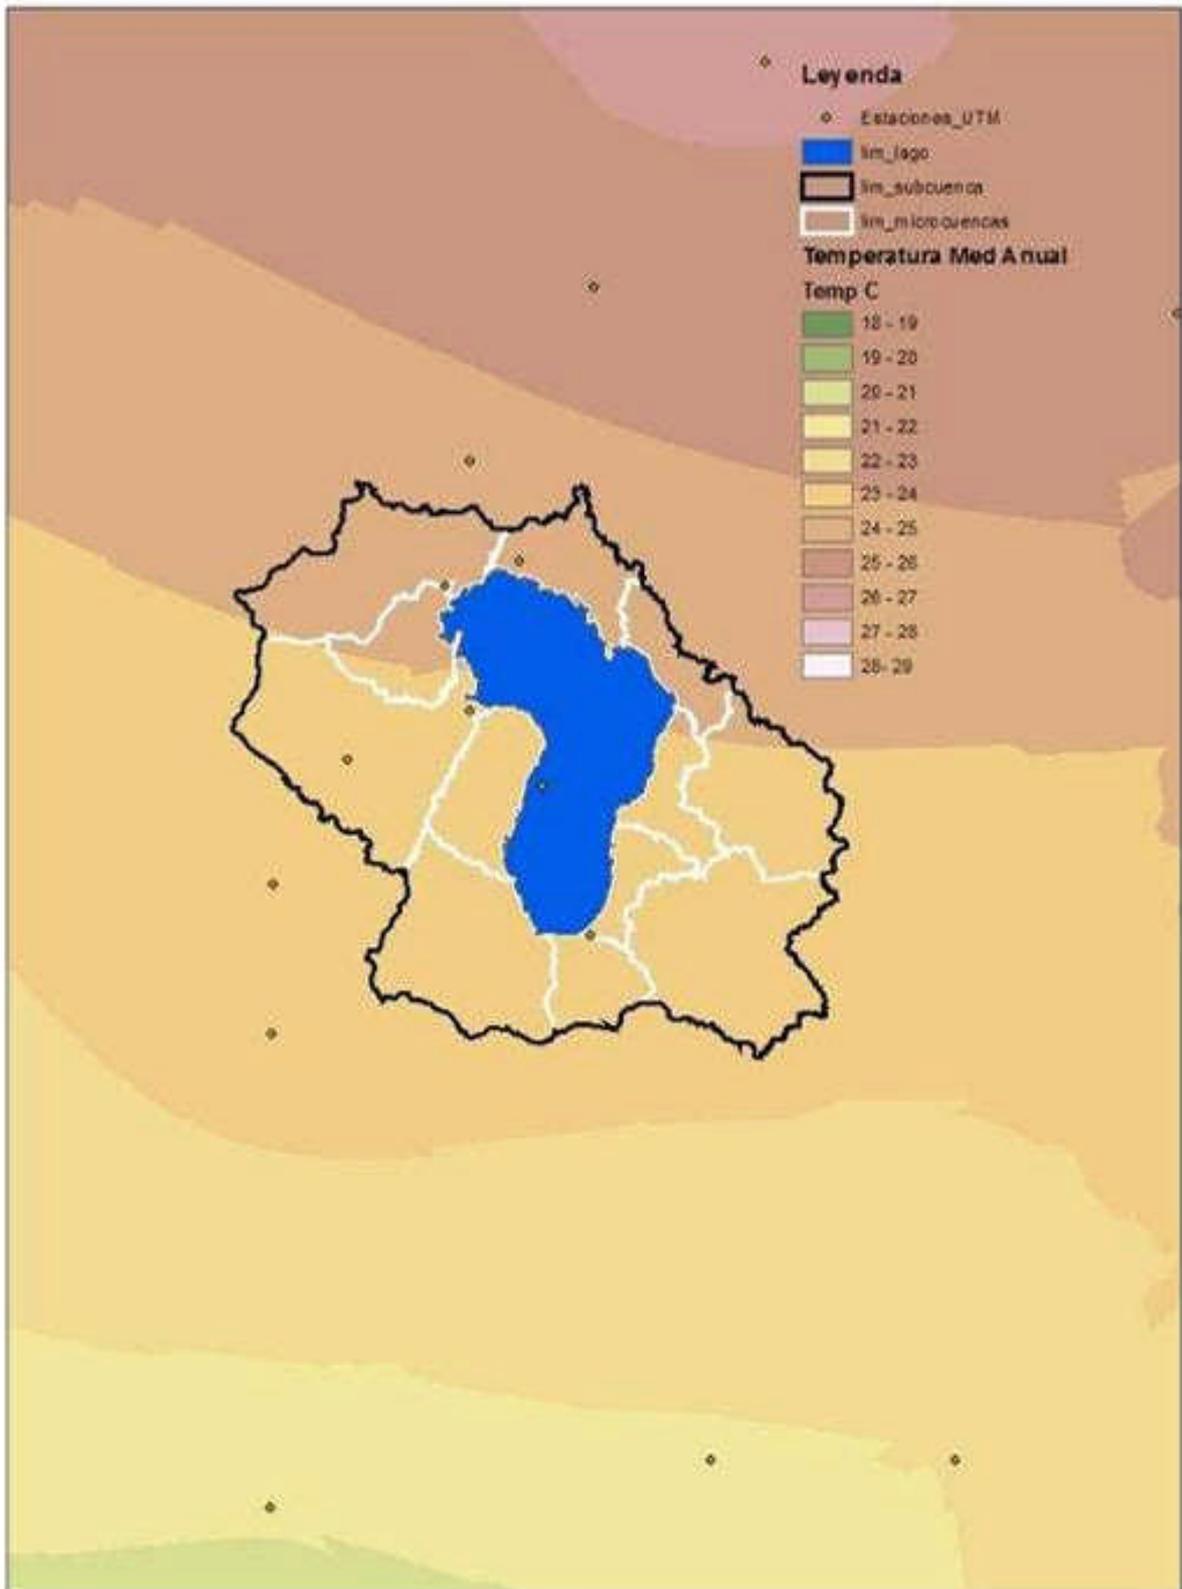
Temperatura media anual durante el periodo 1966-1978 (°C)

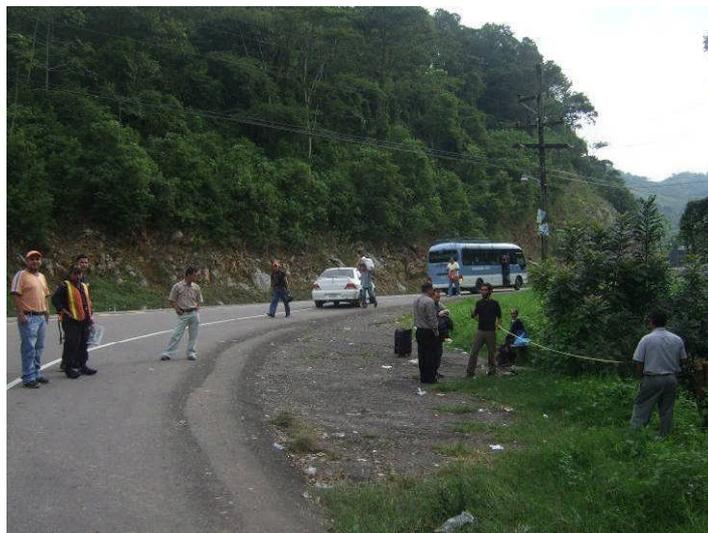
Ubicación de las estructuras medioambientales que se realizarán

Estas otras estructuras se han pensado para que las personas que esperan al autobús puedan hacer sus necesidades en el sanitario y no a orillas del lago, además se podrán asear en la pila y tendrán una papelera con separadores de reciclaje, para que puedan depositar sus residuos en ella y así mantener limpia el área del humedal.

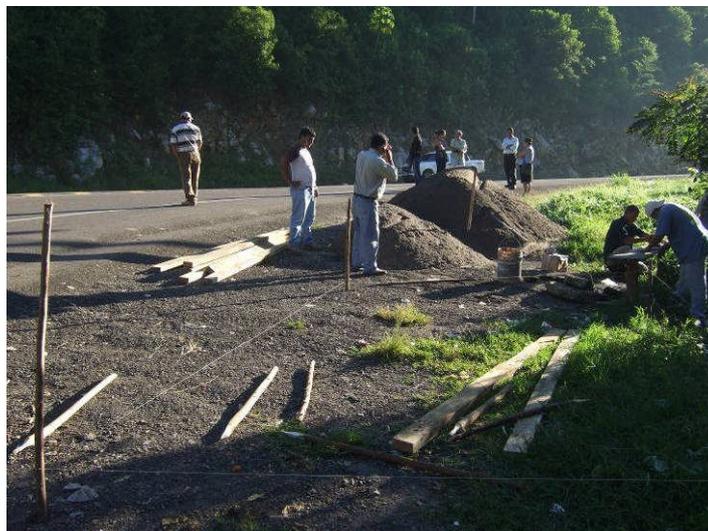
Delimitación del área donde se construirá la caseta de autobús

En primer lugar se delimita con unas estacas y una cuerda, el perímetro donde se llevará a cabo cada una de las construcciones. El área de construcción de la caseta, que será por donde se comience la obra, será de 3 m x 5 m.

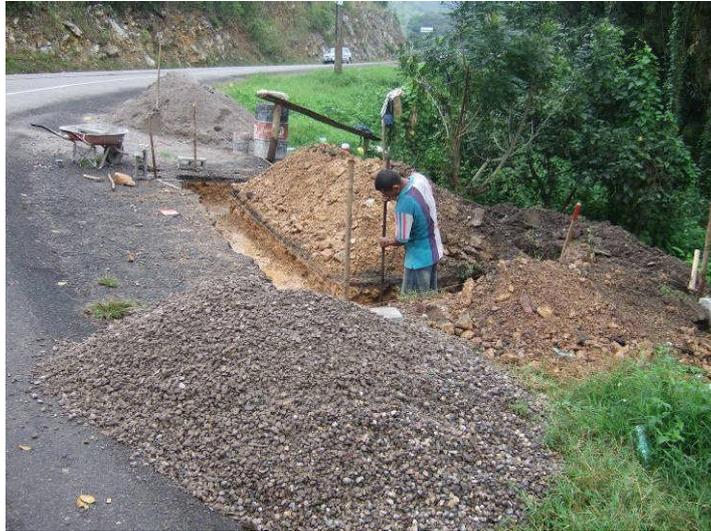
Excavación del terreno para la cimentación de la caseta

A continuación se procede a la excavación del terreno, de unos 60 cm de profundidad para colocar la cimentación de la caseta.

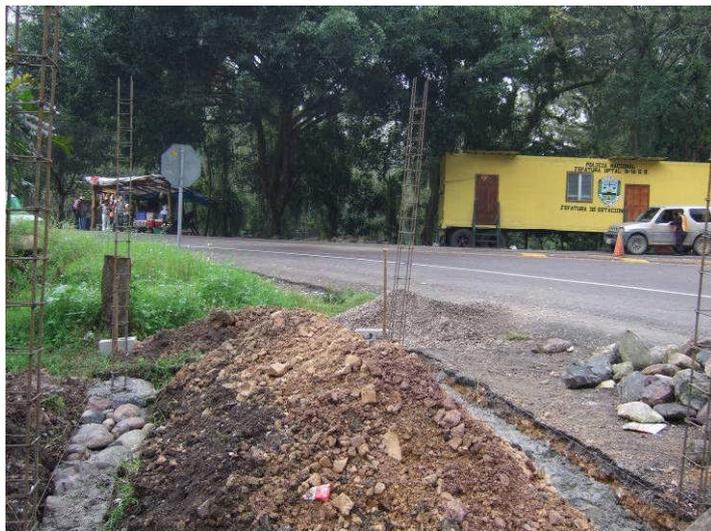
Colocación de la cimentación y fundido de las columnas

Una vez finalizada la excavación, se continúa con la cimentación, de modo que se lleva a cabo una fundición del relleno de mampostería con piedra de río, arena y grava de $\frac{3}{4}$ triturada. Acto seguido, se funden las cuatro columnas de 20 cm x 20 cm y 3 m de alto. Estas columnas se compondrán de un armado de 4 varillas de $\frac{1}{2}$ con anillos de $\frac{1}{4}$ cada 15 cm de separación.

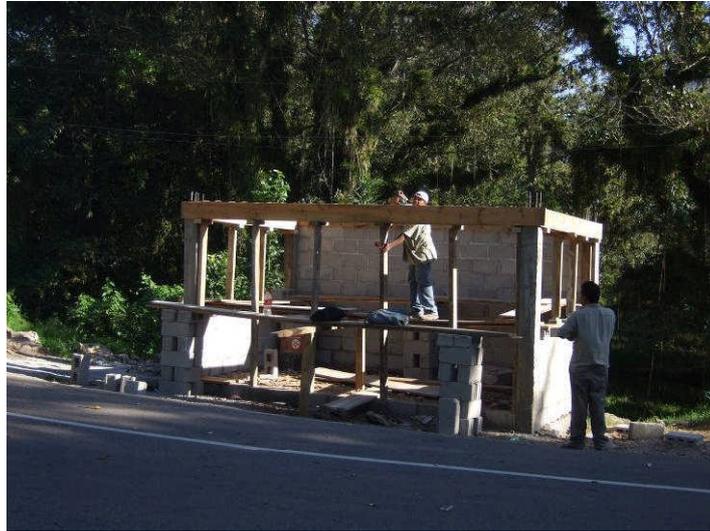
Pegado del bloque y levantamiento de la estructura.

Tras la colocación de la cimentación, se rellena con material selecto para nivelar la estructura. A continuación se comienza a pegar el bloque de 6x20x40 cm.

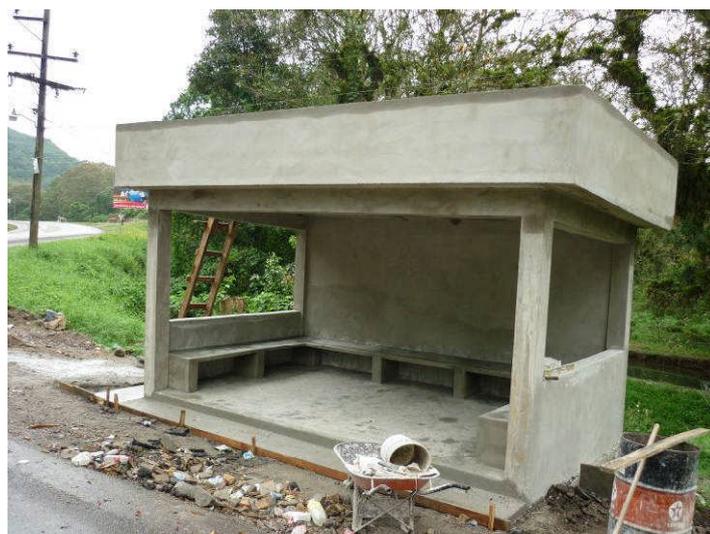
Finalización de la construcción de la caseta de autobús.

Se colocaron unos bancos en el interior de la caseta de 40 cm de ancho y 40 cm de alto, además se hizo una acera por delante de la caseta para evitar la entrada del agua por escorrentía cuando se produzcan las lluvias.

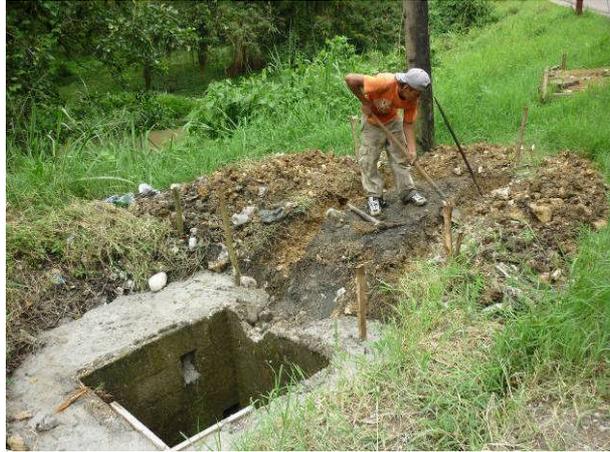
Excavación de la zanja para la cimentación de la pila

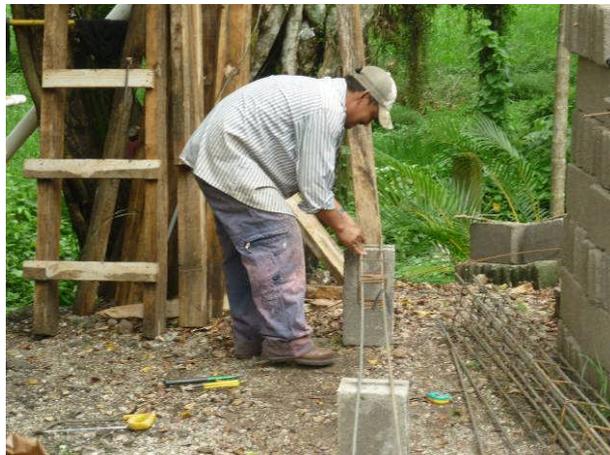
Elaboración de las columnas

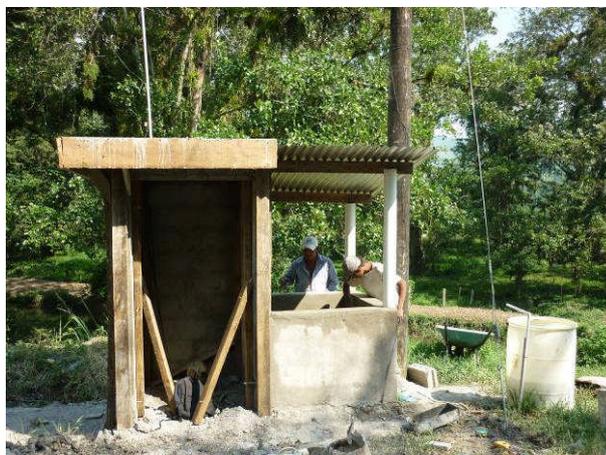
Instalación del techo de zinc en la pila

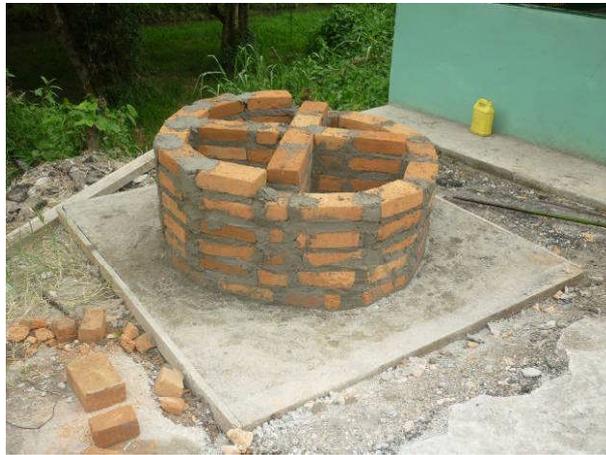
Pegado de ladrillos de la papelera

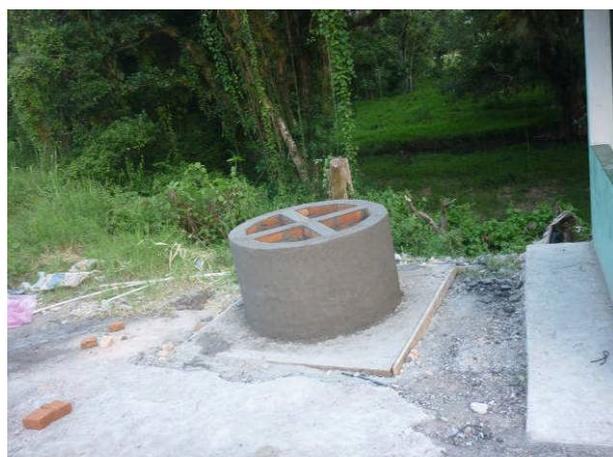
Pulido de la papelera
