## Agua potable y saneamiento básico para comunidades campesinas de la municipalidad de Siguatepeque. Comayagua, Honduras

## INFORME EJECUTIVO FINAL

JULIO 2015

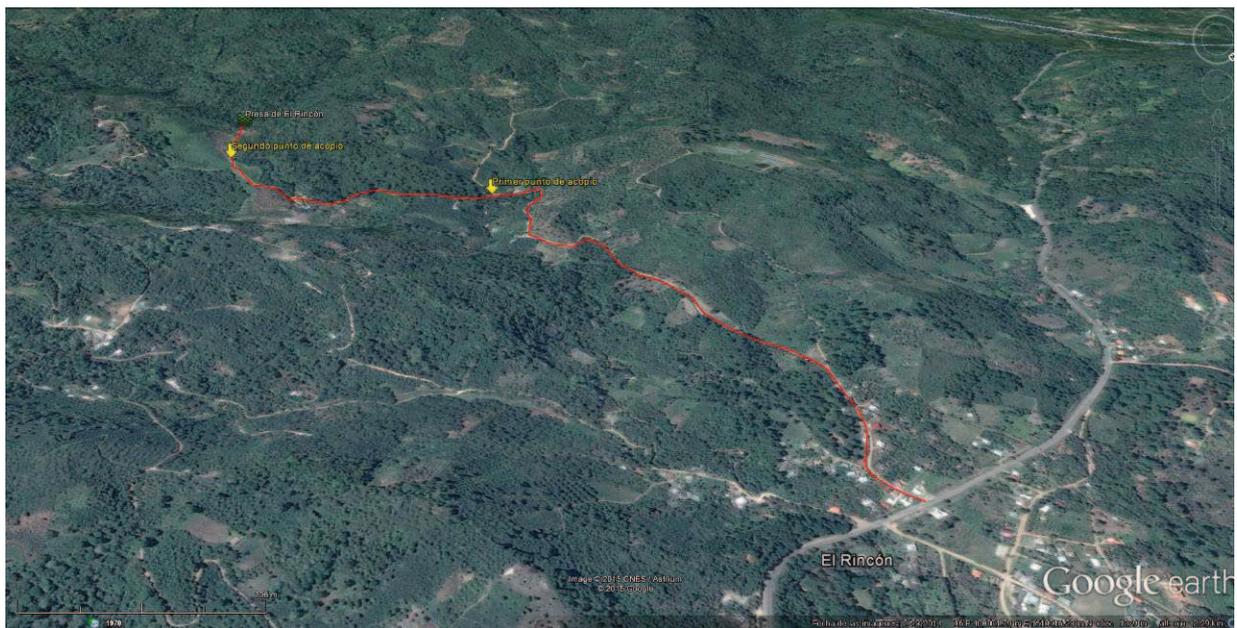
Foto 18: Trazado de la vía de acceso a la presa de El Rincón desde su entronque con la calle asfaltada. La longitud de este acceso es de 3 200 metros de los que 3.000 son pista de tierra y 200 de senda peatonal. Se indican igualmente los dos puntos de acopio establecidos en función del medio de transporte permitido.

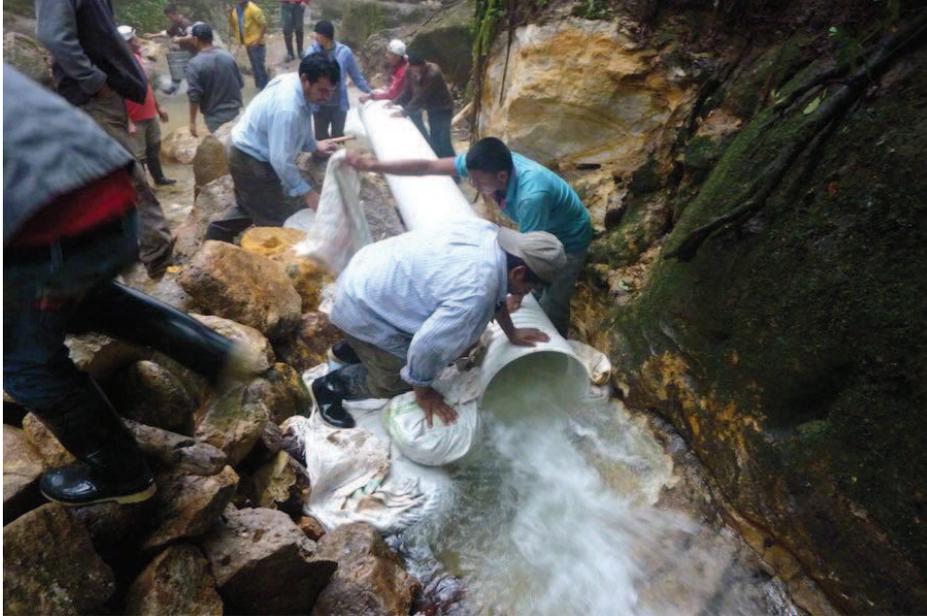
Foto 26: Canalización del cauce, en El Rincón.

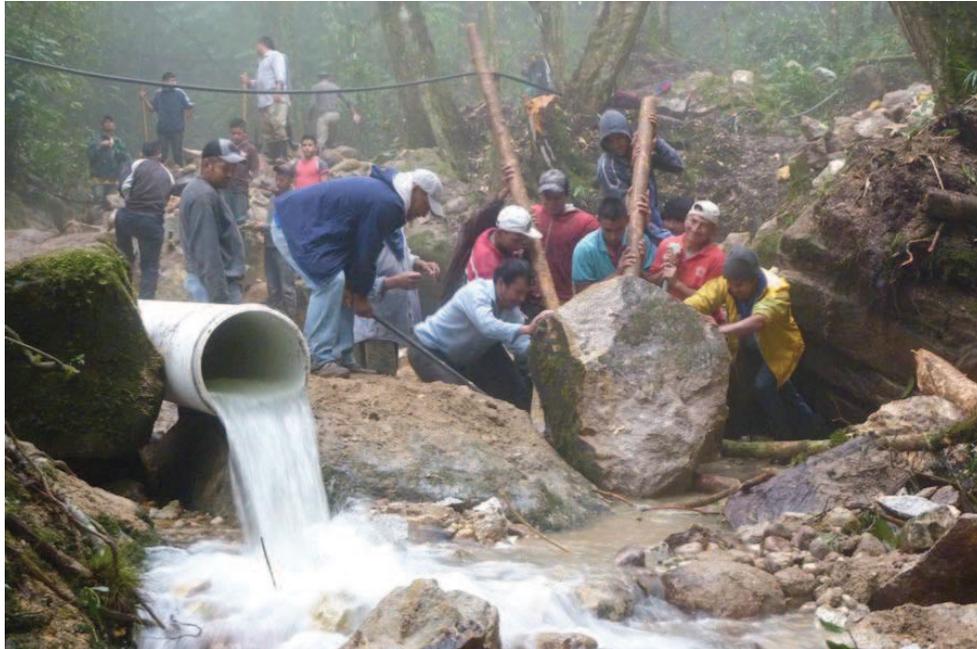
Foto 28: Limpieza del área de trabajo, con la canalización ya hecha. Fue necesaria la movilización de gran cantidad de piedras de gran volumen.

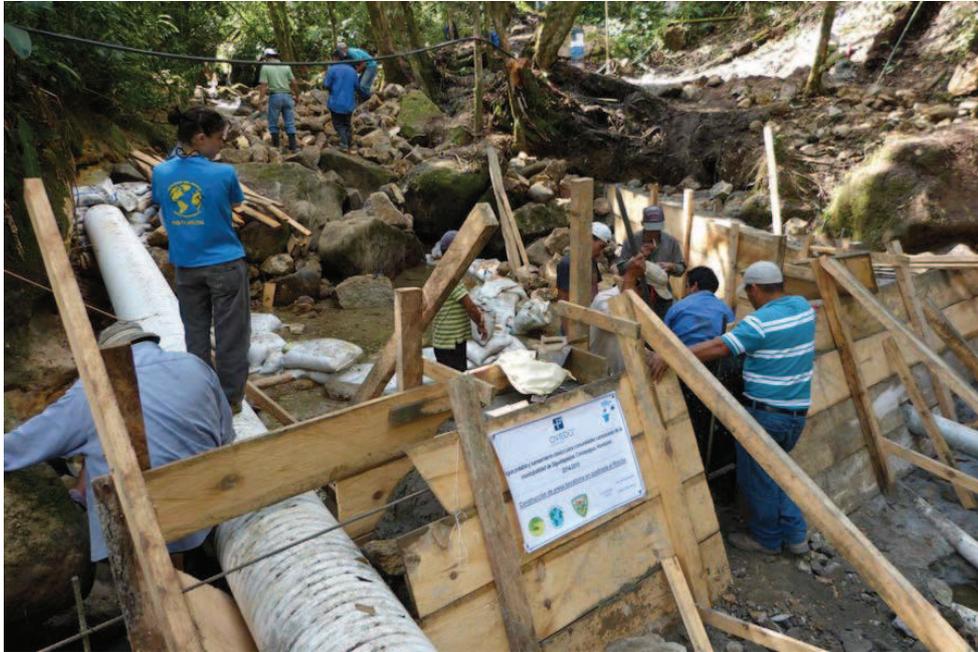
Foto 34: Levantamiento del encofrado de la cortina y de la aleta lateral izquierda.

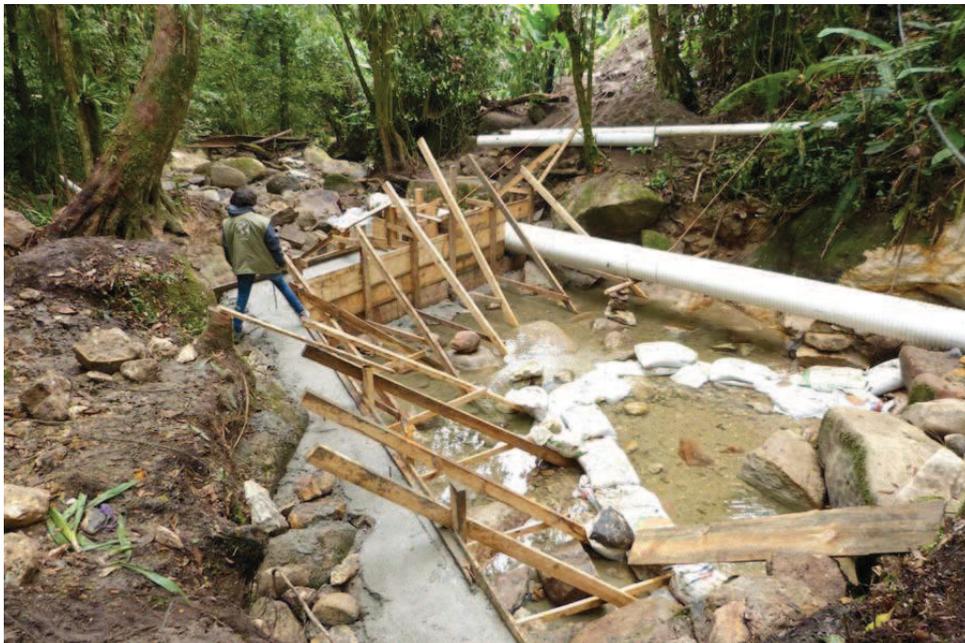
Foto 35: Fraguado de la cortina y de la aleta lateral izquierda

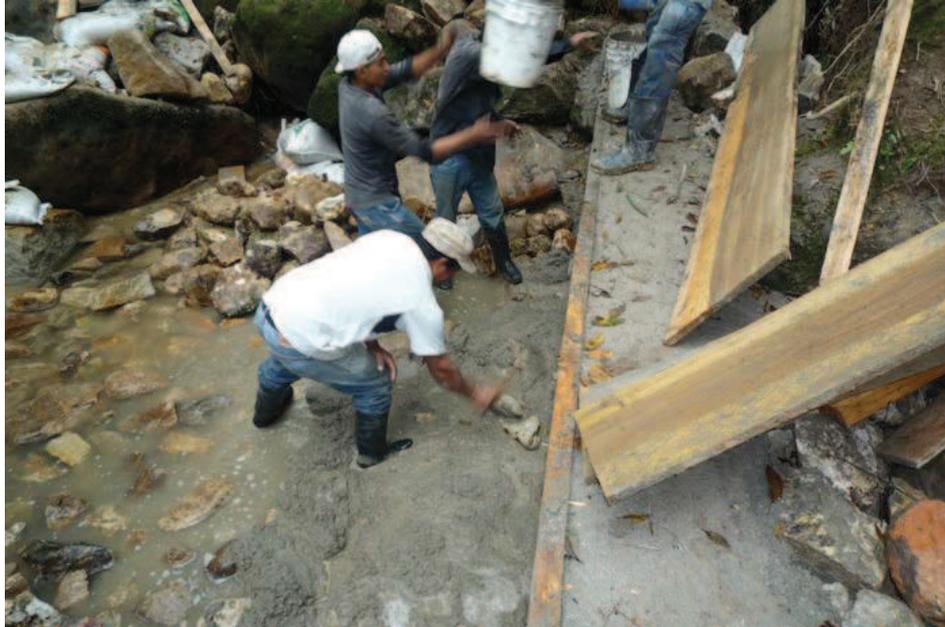
Foto 38: Vertiendo la mezcla de cemento sobre el encachado de piedra para conseguir la solera

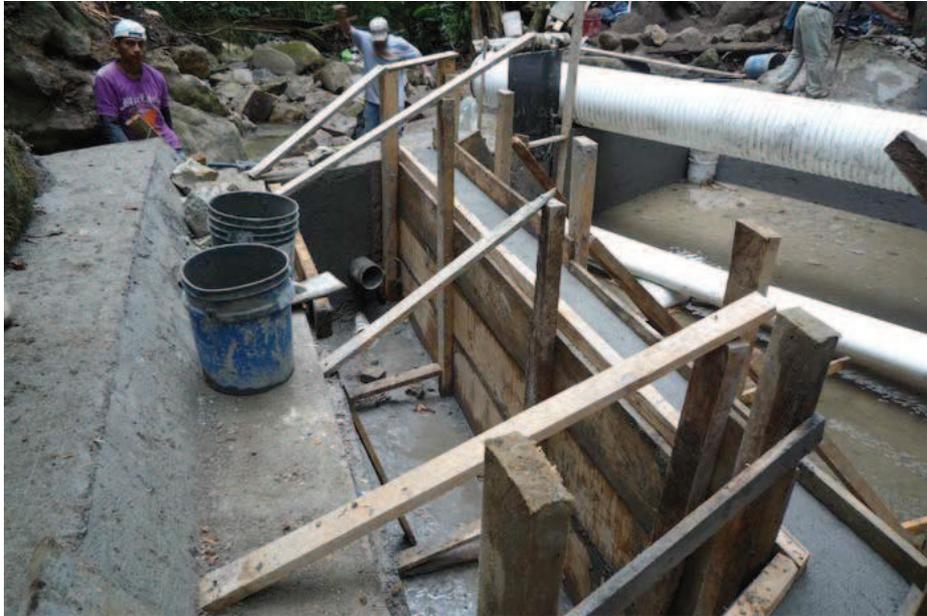
Foto 42: Levantamiento de las paredes de la caja de filtros

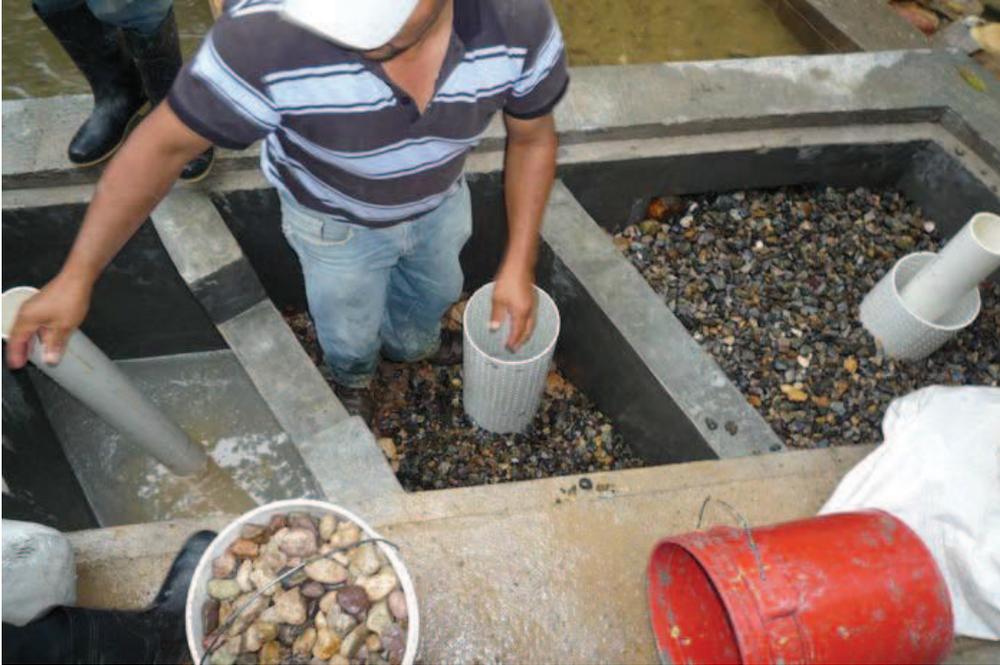
Foto 46: Llenado de los filtros con piedra, grava y carbón orgánico

El filtro está compuesto por varias celdas en las que se disponen materiales de varias granulometría y carbón vegetal actuando como un filtro primario. Los materiales filtro se someten a un tratamiento previo de limpieza y desinfección con cloro antes de ocupar su puesto en las celdas filtro. e inicio de la construcción de la acera. Las comunidades comenzaron a zanjear la zona donde irá la conducción (esta parte corresponde solo a las comunidades)

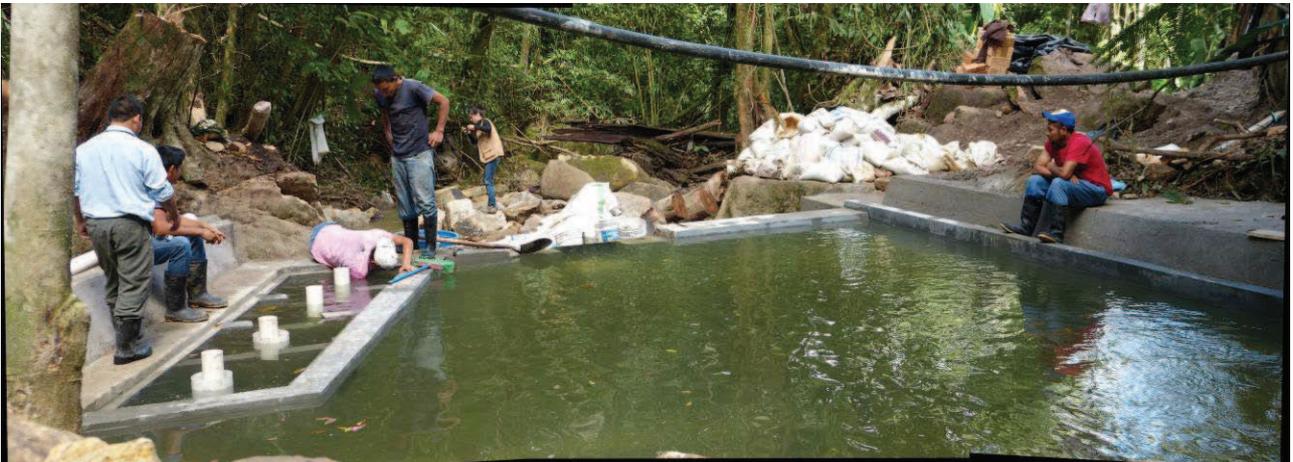
Foto 47: Primera prueba de llenado de la presa. A la izquierda la caja de filtros comenzando a funcionar.

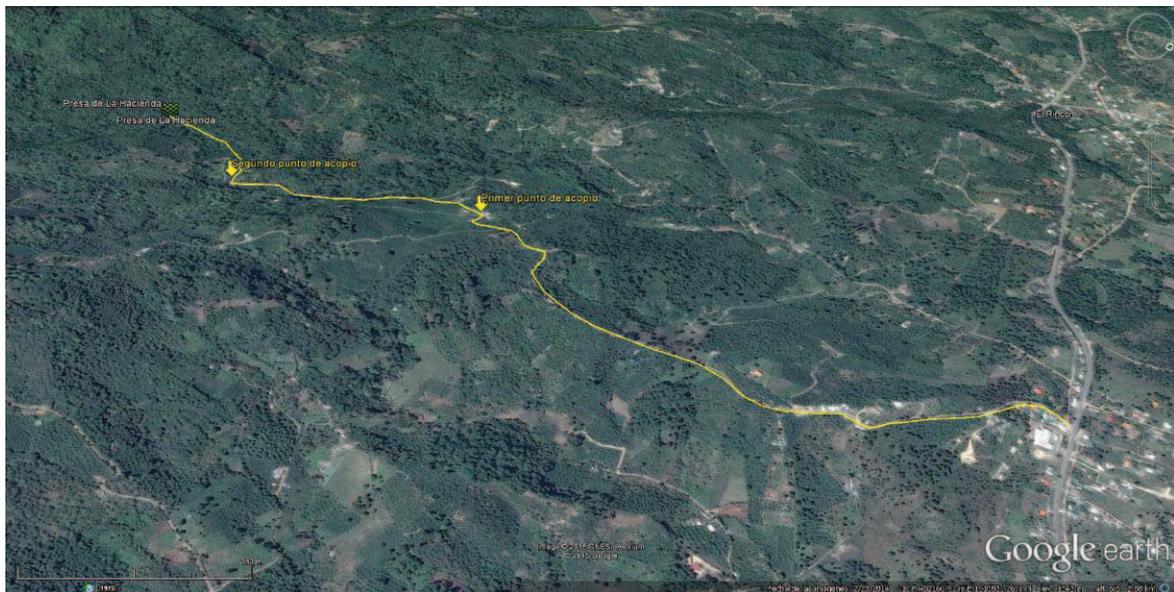
Foto 50. Trazado de la vía de acceso a la presa de la Hacienda desde la carretera pavimentada. Se indica igualmente los dos puntos de acopio establecidos. .

La longitud total del acceso desde la carretera asfaltada es de 3350 metros, de los que 550 metros corresponden a sendero peatonal, siendo el resto camino de tierra en estado de conservación deficiente.

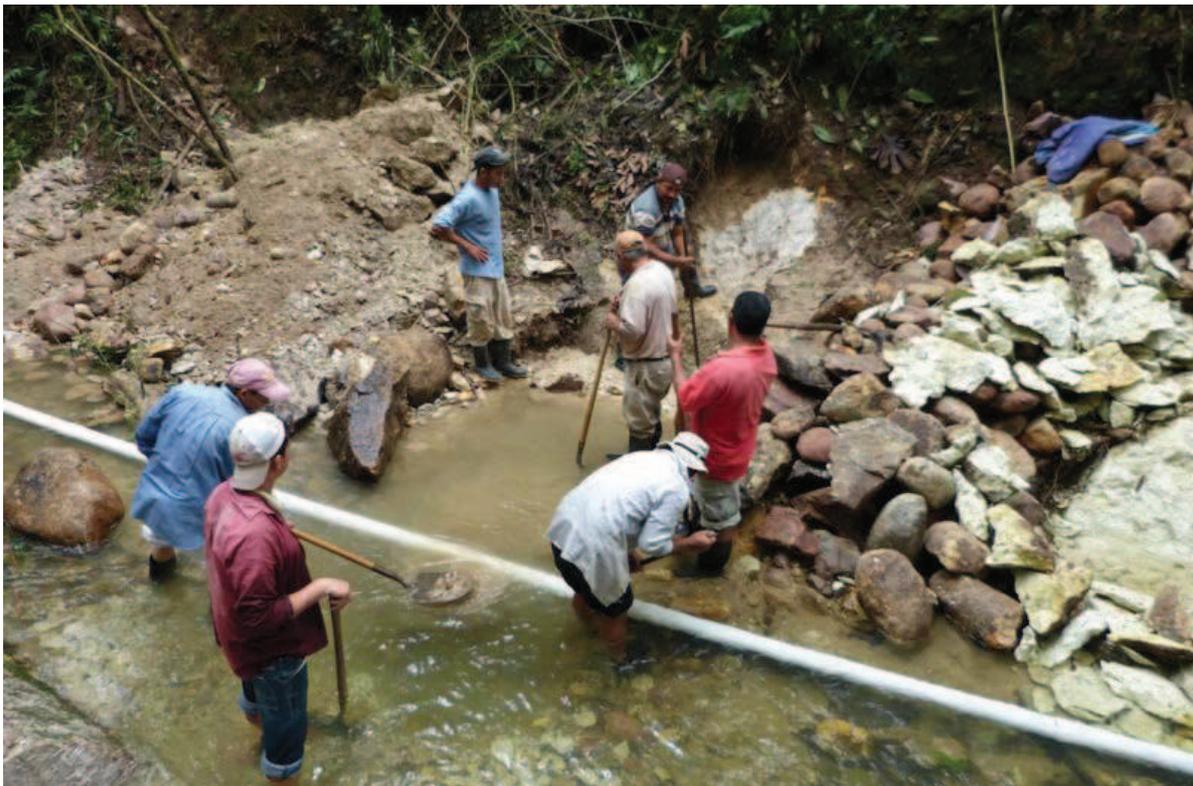
Foto 60: Excavación de los huecos para la cimentación de la cortina.

Para la cimentación fue necesario excavar transversalmente el fondo del cauce hasta 60 cm de profundidad, disponiéndose un armado de ferralla y unos bastones verticales de varilla de tetracero de enlace con el arranque de la cortina. Tanto la cimentación como la cortina se encuentran empotradas lateralmente en el sustrato rocoso de ambas márgenes del río. En su construcción se utilizaron aditivos acelerantes e impermeabilizantes para el hormigón. Hubo que esperar a que fraguase, tiempo que se aprovechó para conseguir un almacén y que la ONG comprase más material que se utilizaría más adelante.

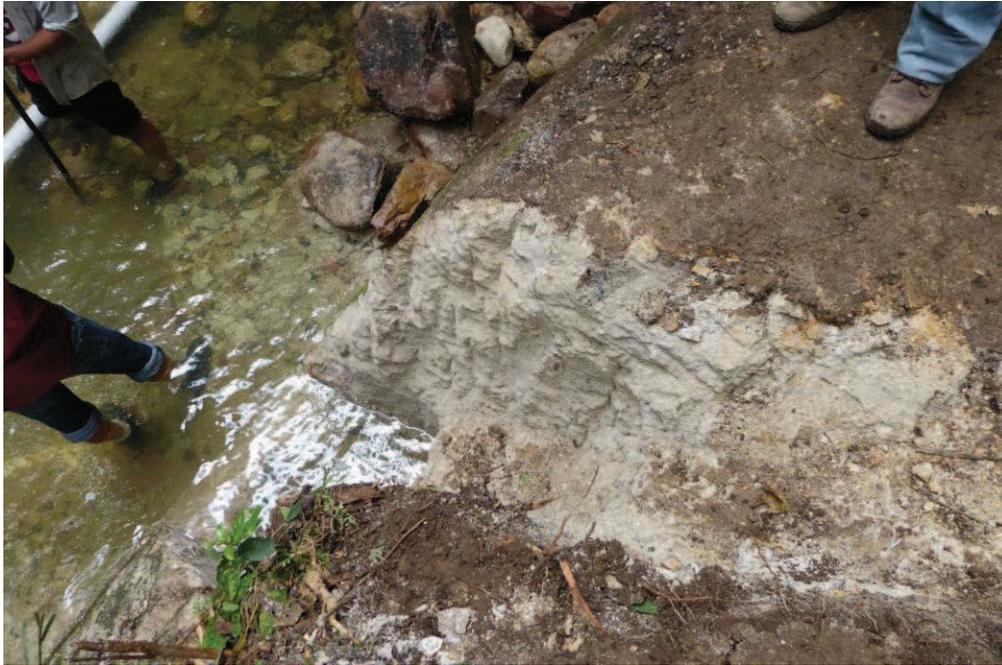
Foto 61: Empotramiento de la cimentación y cortina en el sustrato rocoso formado por tobas volcánicas.

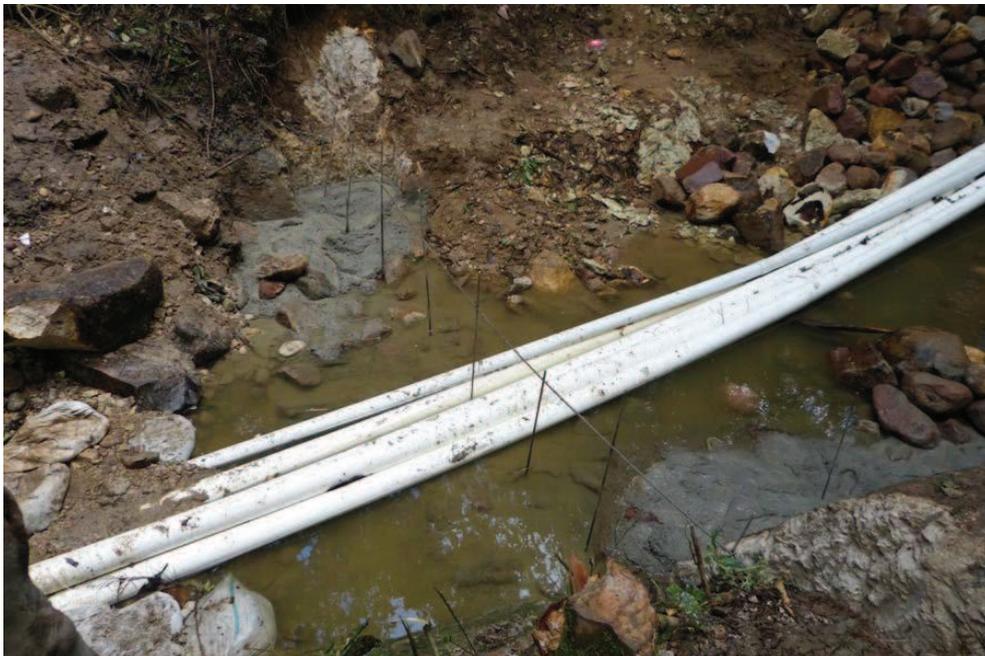
Foto 62: Cimentación de la cortina con las estructuras de enlace con el arranque de la cortina.

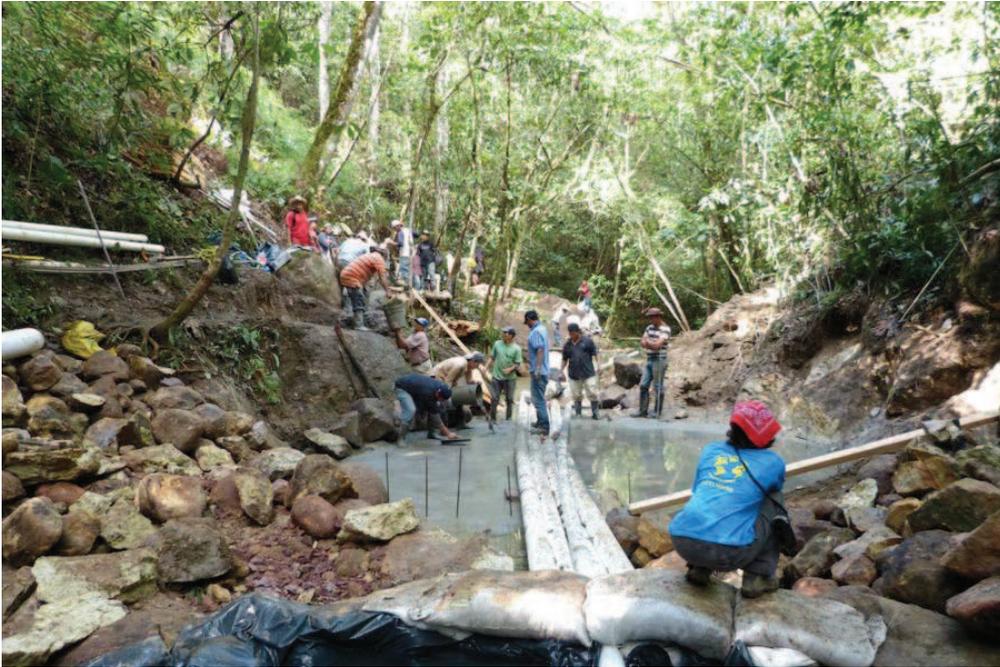
Foto 63: Ejecución de la solera. En primer plano la represa provisional con sacos terreros para derivación del agua del río

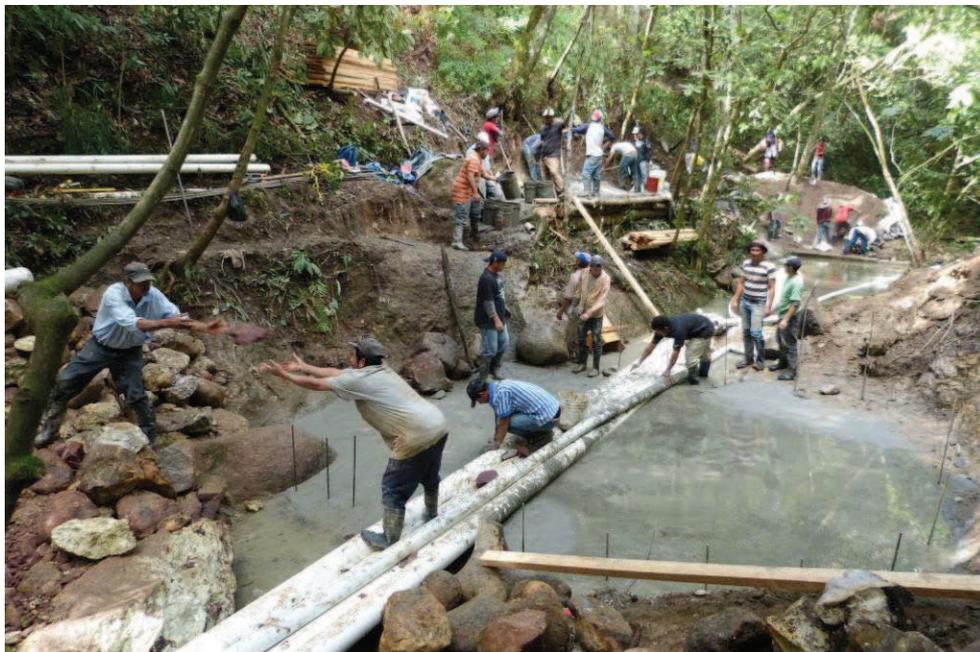
Foto 64: Ejecución de la solera del vaso principal. Se observan los bastones de enlace con el muro trasero.

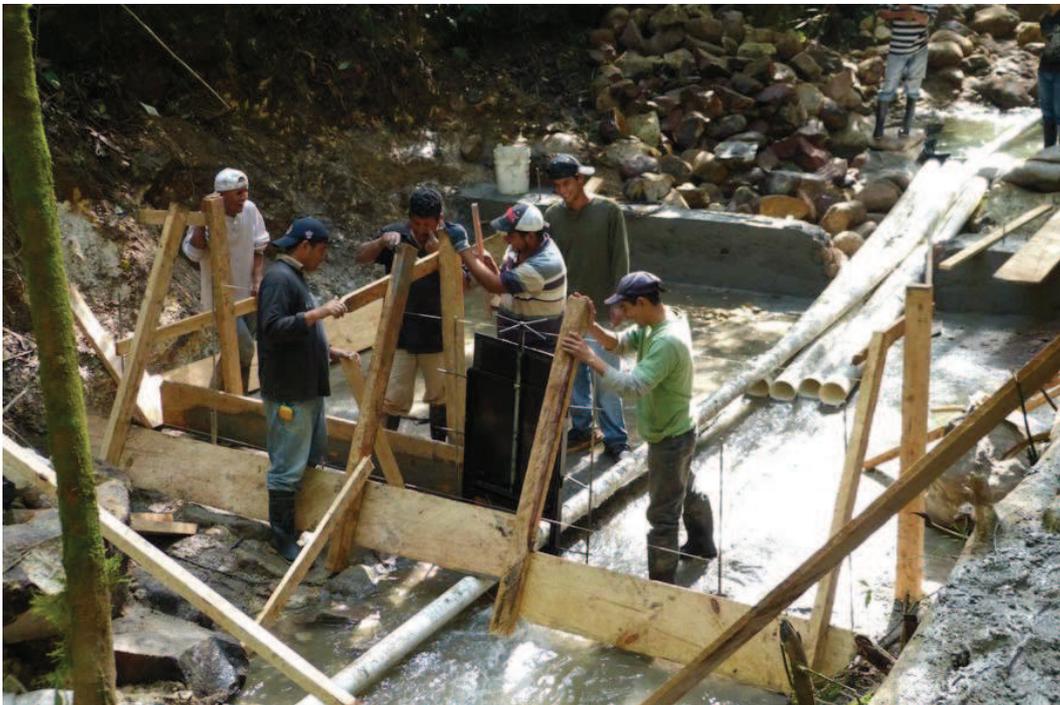
Foto 67: Levantamiento de la cortina. En esta imagen se puede observar a los trabajadores colocando el encofrado y la compuerta. Además al fondo se ve que ya el muro trasero está finalizado.

- **Construcción del muro trasero:** posterior a la solera se construyó un muro trasero que servirá de delimitación del vaso principal de derivación, como barrera a los sedimentos y para dirigir el agua hacia la compuerta de limpieza.
- **Levantamiento de la cortina:** El arranque de la presa comienza con el encofrado mediante tablas de madera al modo tradicional y el armado con varillas de hierro. Se fue colocando encofrado a medida que se levantaba la presa con el vertido y vibrado del hormigón. En esta etapa de construcción se añadió la compuerta para que los soportes quedasen fijos a la cortina. A petición de las comunidades, a pesar de las reticencias de los expertos, se colocaron tres tubos de salida a la conducción, uno por comunidad.

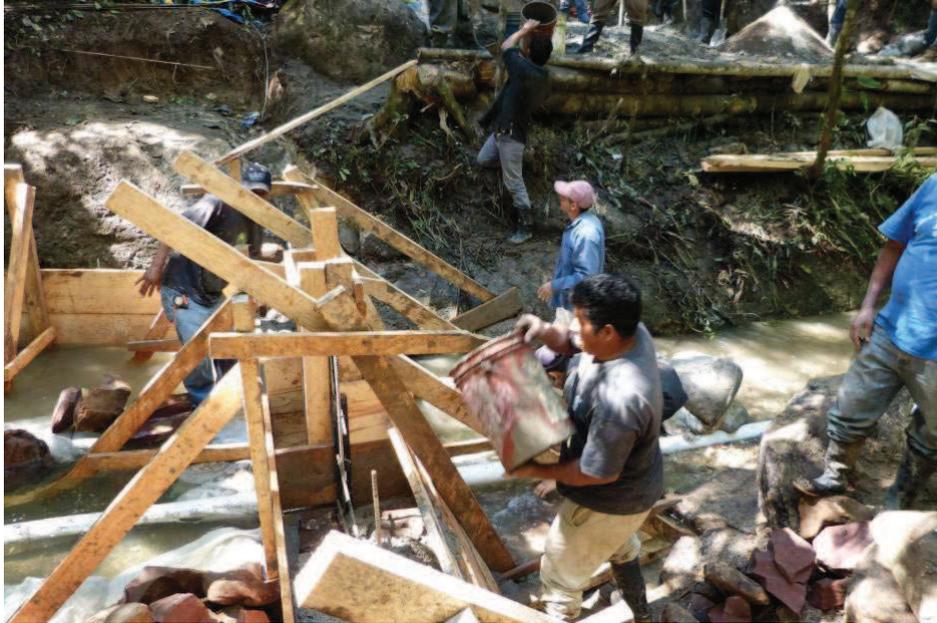
Foto 68: Levantamiento de la cortina. Vertido del hormigón en el encofrado.

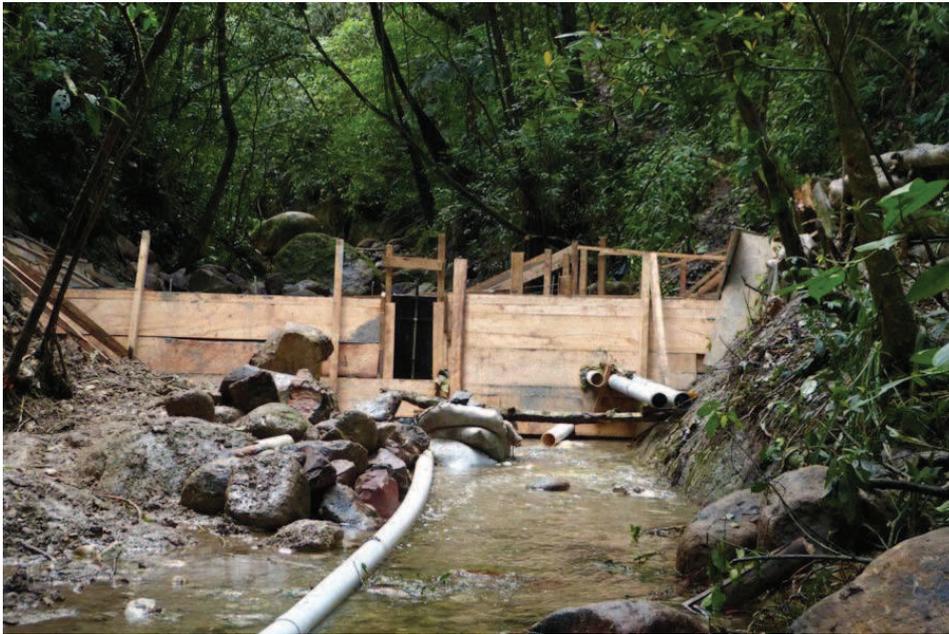
Foto 69: Frontal de la cortina, totalmente encofrada junto con la compuerta. En la parte inferior derecha de la cortina se pueden observar los tres tubos de salida a la conducción.

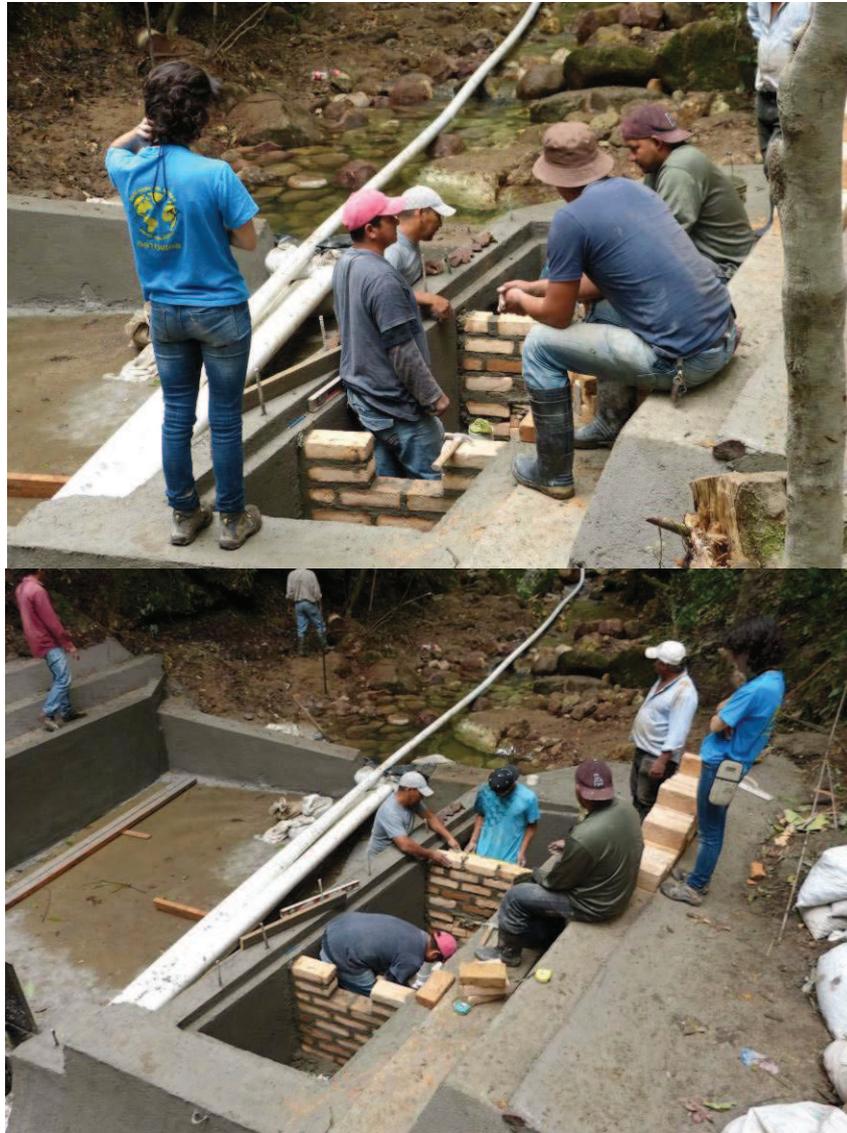
Foto 74: Construcción de las celdas interiores de los filtros.

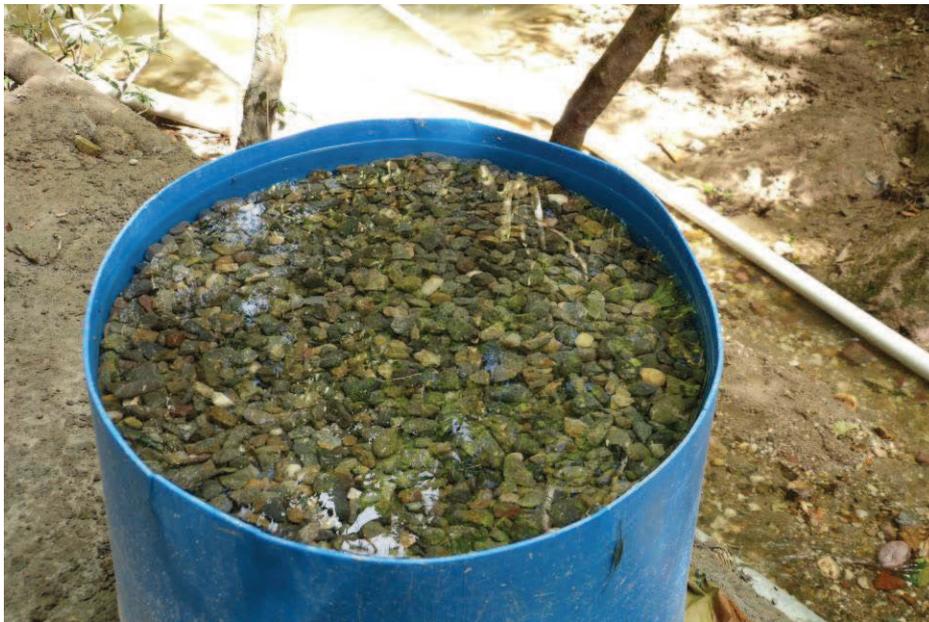
Foto 79: Desinfección de las gravas de los filtros por inmersión en agua con alta concentración de cloro

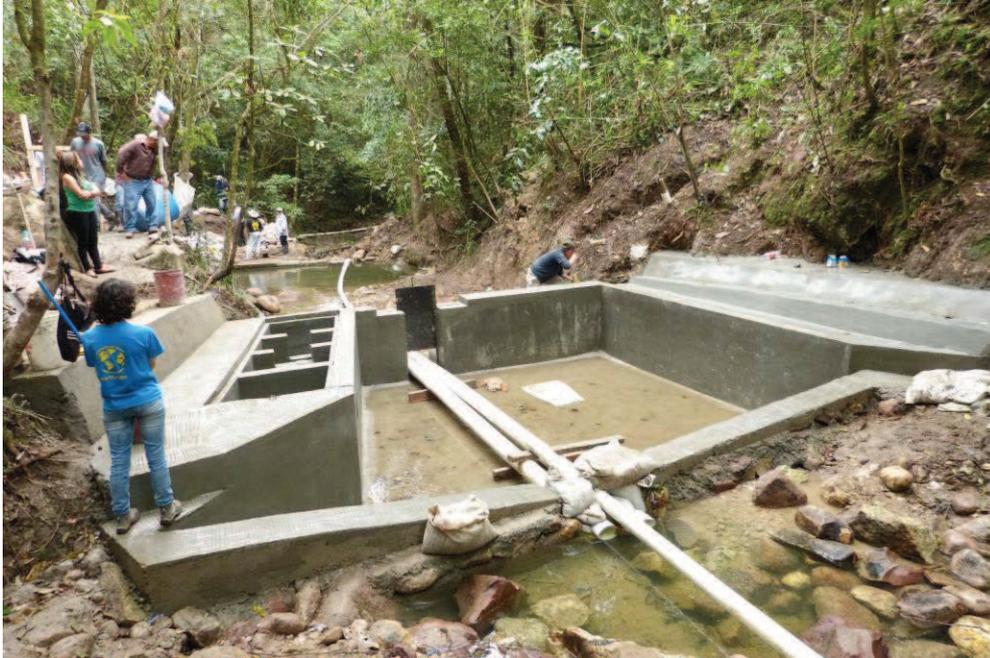
Foto 80: Presa ya prácticamente finalizada a falta de construcción de acera y tapas de filtros.

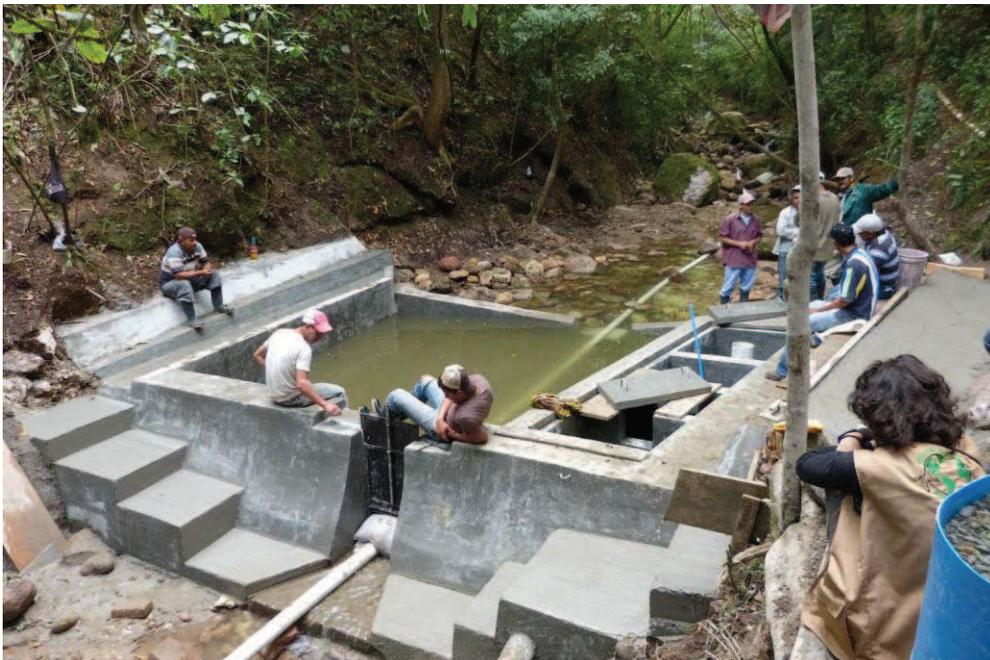
Foto 81: Prueba de llenado. Se observa ya la acera construida y las tapas de los filtros.

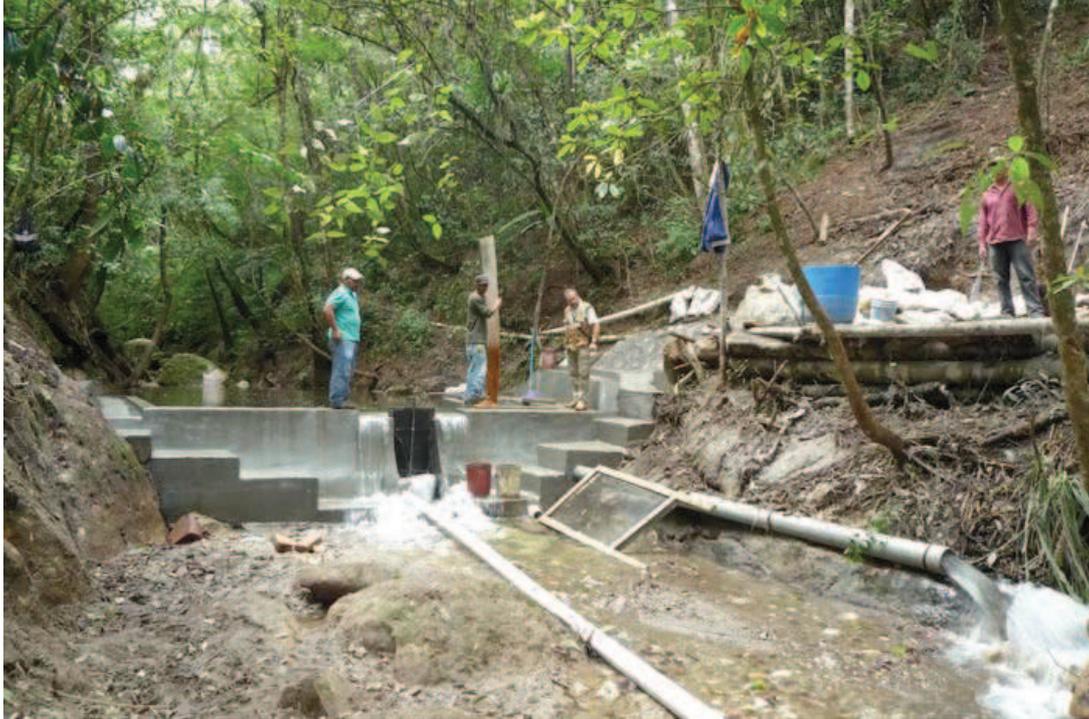
Foto 82: Primera prueba de llenado, se observa la cantidad de agua que sale por el tubo de salida, abajo a la derecha

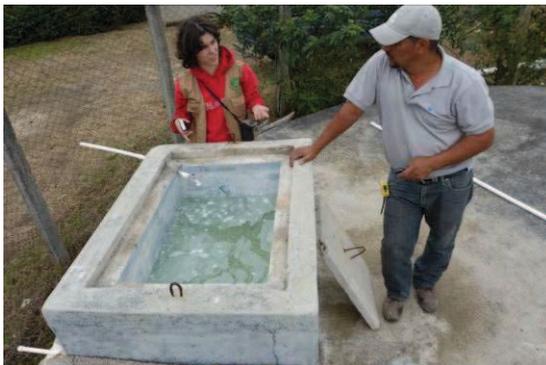
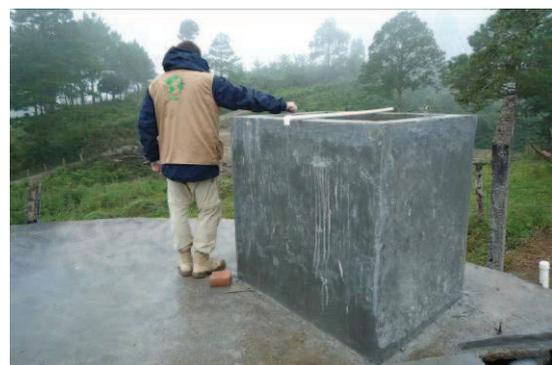
Dado que existían deficiencias de construcción y diseño en varios de los hipocloradores situados en los depósitos de almacenamiento y distribución de las comunidades, se decidió, para garantizar la calidad de las aguas mediante un correcto tratamiento con cloro, intervenir en tres de ellos reconstruyendo los inservibles y reparando el dañado.

Foto 94: A la izquierda, hipoclorador en mal estado; a la derecha una vez reconstruido

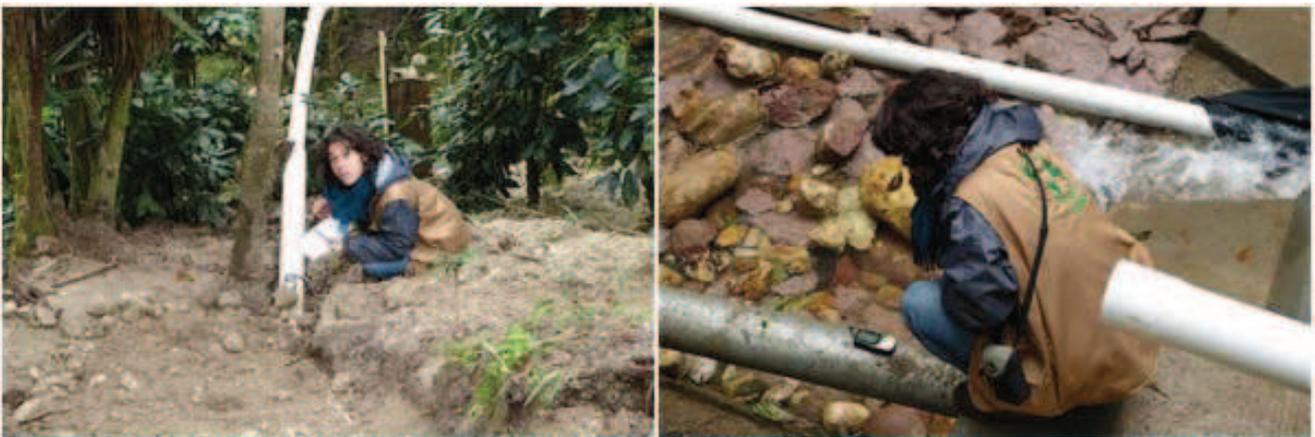
Foto 95: Medición en tubería para detectar puntos críticos
