INFORME FINAL DEL PROYECTO

AGUA Y SANEAMIENTO PARA LA COMUNIDAD DE BUENAS CASAS Y EL BARRIO EL PEDREGAL, MUNICIPIO DE SIGUATEPEQUE, DEPARTAMENTO DE COMAYAGUA, HONDURAS

2007-2008

Geólogos del Mundo - ASIDE

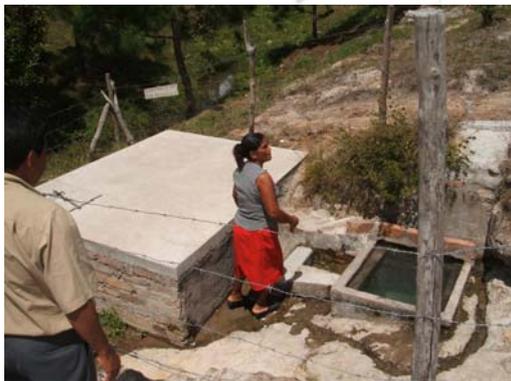
Foto 1: Imagen de la pila de abastecimiento de agua con la que contaba el Barrio El Pedregal y Colinas antes de iniciarse el proyecto.

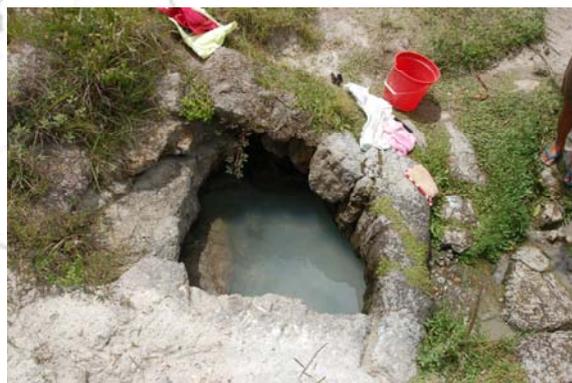
Foto 2: Aspecto que presentan las surgencias que hay por la zona, las cuales llamamos ojos de agua.

Con estas dotaciones vimos que el caudal sería suficiente pero habría que aumentar el volumen de los ojos para construir cisternas captadoras de agua.

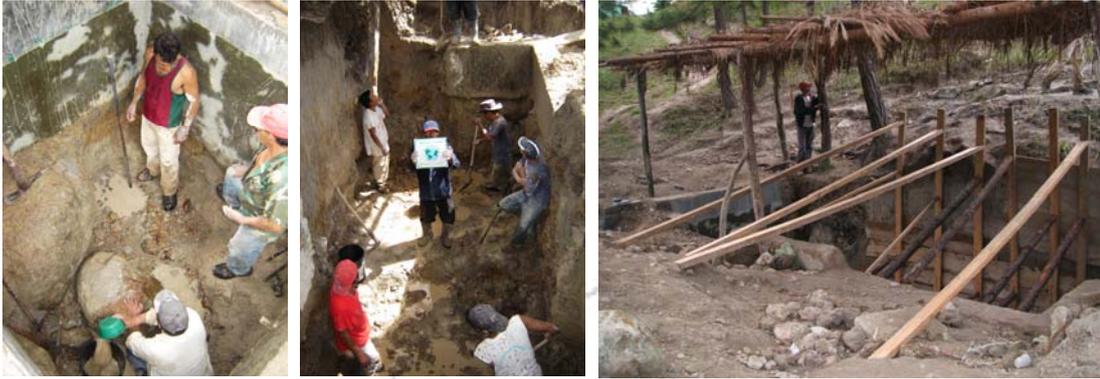
Foto 3: Izquierda. Vicente Pineda (camiseta roja) junto a trabajadores del barrio en el inicio de las excavaciones de unión de los ojos 1A y 1B. Centro. Avance de las excavaciones. Derecha. Tablestacado provisional que se puso para sostener la inestabilidad aparecida en una de las paredes de la excavación.

La primera fase de la parte técnica fue la unión, excavación y cierre de los ojos 1 A y 1 B para construir una única cisterna captadora de dimensiones de 5.9 metros de largo por 2.71 metros de ancho y una profundidad de 4 metros. La unión y excavación fue realizada por Vicente Pineda, contando con mano de obra de gente de la comunidad. Al final de ésta aparecieron problemas de sostenibilidad con una de las paredes al producirse desprendimientos a media altura cuando ésta

entraba en contacto con el agua. Se decidió poner una sujeción temporal por medio de tablestacados hasta decidir la solución definitiva.

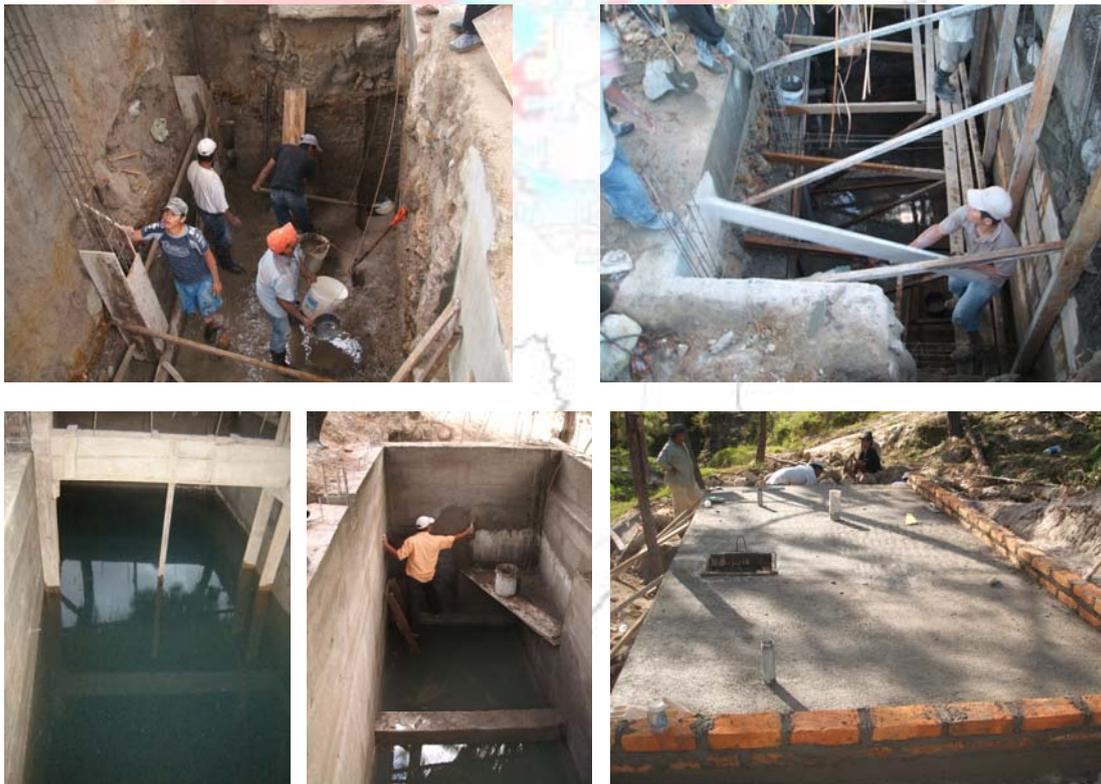
Foto 4: Superior izquierda. Inicio del cierre de la excavación con el levantamiento de las columnas y la solera inferior. Superior izquierda. Avance del cierre con el encofrado de madera para la construcción de uno de los muros del depósito. Inferior Izquierda. Depósito casi terminado lleno de agua por captación natural. Inferior centro. Wilfredo Sevilla terminando el depósito antes de su cierre. Inferior derecha. Depósito cerrado con la losa superior.

A continuación se procedió con el cierre de la excavación.

Finalmente el fundido se terminó con la instalación de una losa de cierre con un acceso para limpieza.

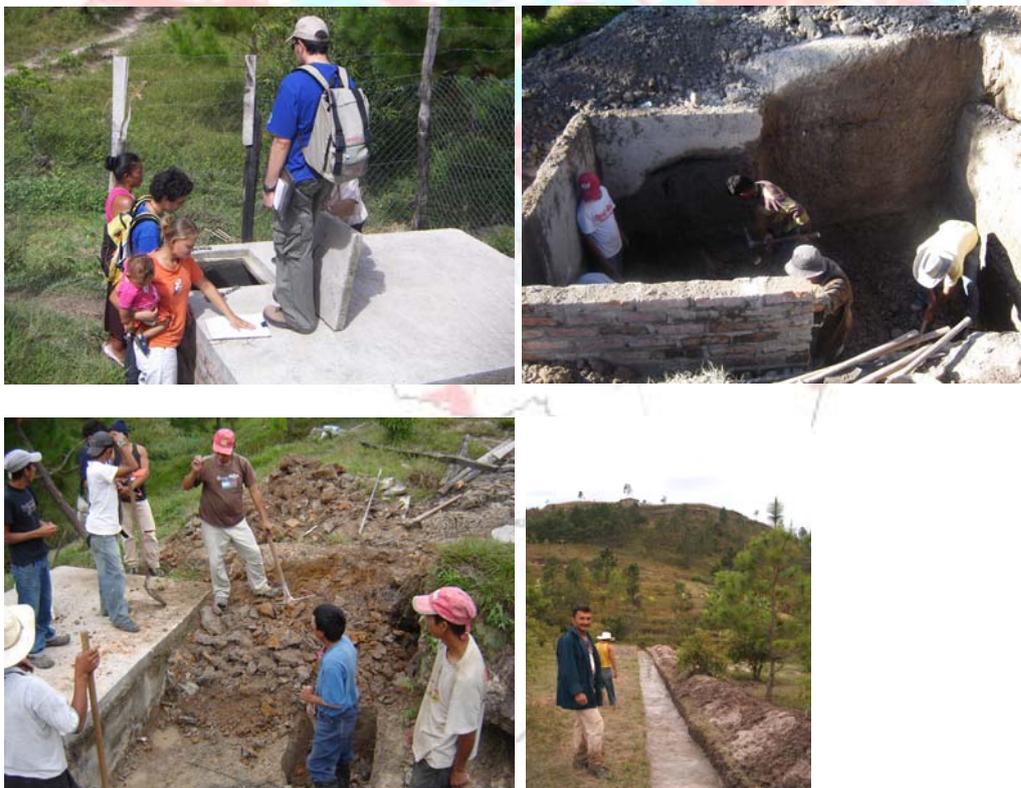
Foto 5: Superior Izquierda. Aspecto que presentaba el ojo 3 antes de iniciarse las obras. Inferior izquierda. Inicio de la excavación y ampliación del ojo 3. Superior derecha. Finalización del proceso de excavación. Inferior derecha. Canal de desvío de agua excavado para proteger el ojo 3.

Una segunda fase consistió en la excavación y cierre del ojo 3, así como la excavación de un canal de desvío de un pequeño reguero de agua que circulaba cerca del ojo 3 y podía afectar a la obra. La excavación del ojo 3 y la del canal fue realizada por Vicente Pineda, contando con mano de obra formada por gente de la comunidad. Esta excavación ocurrió sin ningún contratiempo, y la ganancia de caudal fue la estimada. Con la excavación del canal de desvío del pequeño reguero ocurrió un contratiempo cuando por causa de las lluvias se marchó parte del revestido de concreto que había. Dicho contratiempo fue solucionado pasado el tiempo por gente de la comunidad.

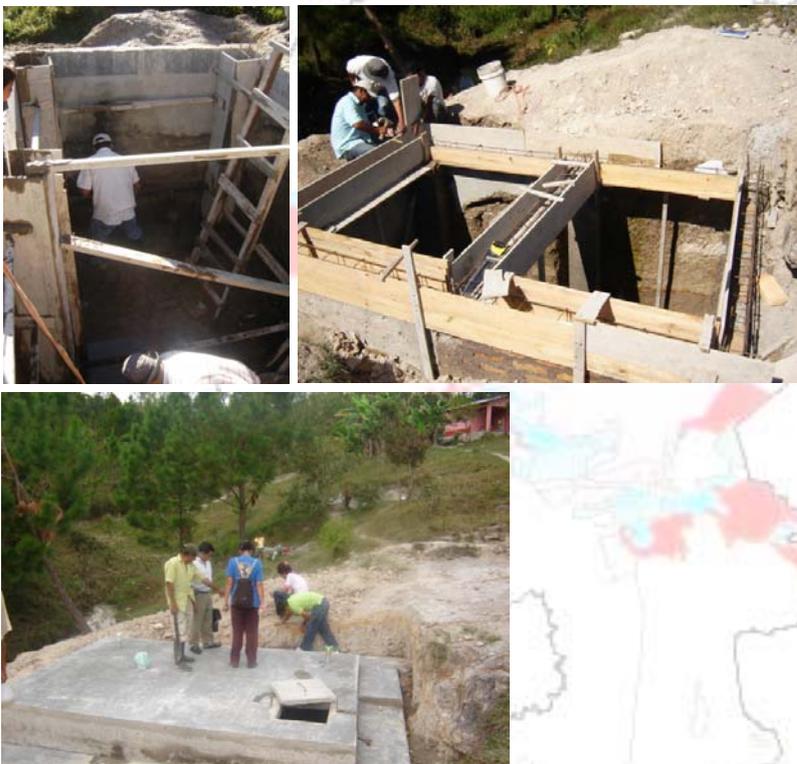
Foto 6: Superior izquierda. Wilfredo Sevilla en el inicio del cierre de la excavación del ojo 3. Superior derecha. Avance en las obras de cierre del ojo 3. Inferior. Miembros de Geólogos del Mundo y habitantes del barrio en el ojo 3 una vez terminadas las obras de cierre.

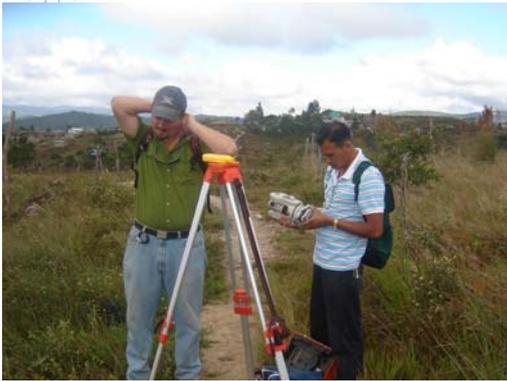
Foto 7: Superior izquierda: El Ingeniero de Peace Coros Nathan Haugen (a la izquierda) y el promotor social Teodoro Figueroa (a la derecha) durante el levantamiento topográfico y diseño de la red de distribución. Superior derecha. Varios miembros de la comunidad durante la excavación de la zanja para la red de distribución. Inferior. Wilfredo Sevilla y dos miembros de la comunidad colocan los tubos de la red de distribución en la zanja excavada para ello.

Según las recomendaciones de Nathan, con algunas modificaciones, se instalaron ambas redes. Para esta labor se contó con Wilfredo Sevilla el cual contó con la ayuda de gente de la comunidad.

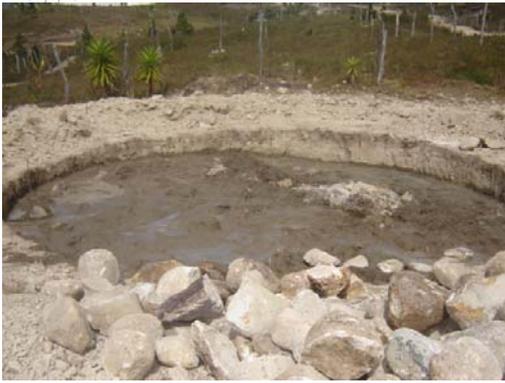
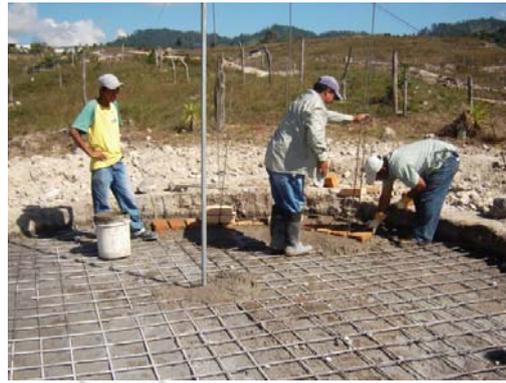
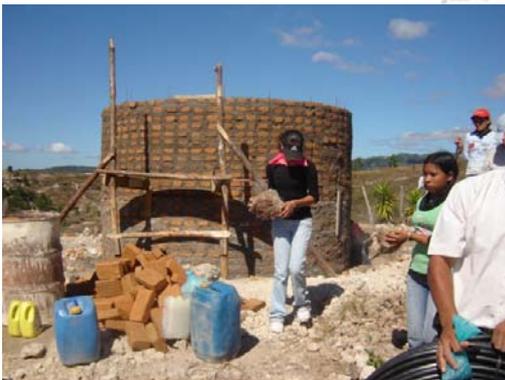
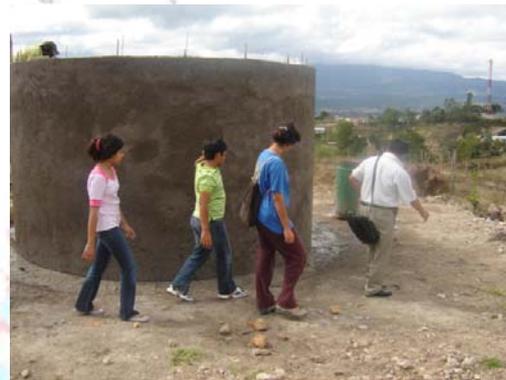
Foto 8: Superior izquierda. Excavación de la losa de cimentación del tanque de distribución de agua. Superior derecha. Inicio de la construcción de la losa de cimentación. Inferior izquierda. Levantamiento del tanque de almacenamiento. Inferior derecha. Finalización de la construcción del tanque de almacenamiento antes de hacer la losa superior.

La cuarta fase de esta parte técnica consistió en el emplazamiento y construcción de un tanque de distribución de una capacidad de 5000 galones. Para emplazarlo, se buscó el lugar más idóneo en función de la distancia al ojo 1 y también observando criterios de erosionabilidad del suelo, así como estabilidad de este. Una vez elegido el emplazamiento, se contó con el departamento de catastro de la Municipalidad de Siguatepeque para llevar a cabo todos los asuntos relacionados con la propiedad y utilización del terreno donde iría emplazado el tanque. Con algo de retraso, llegaron los papeles de propiedad y se comenzó con la excavación de la losa de cimentación del tanque.

Una vez gestionados los terrenos se prosiguió con la construcción del tanque. Para esta labor se contó una vez más con Wilfredo Sevilla, el cual fue ayudado por gente de la comunidad. La construcción de este depósito sufrió algunos contratiempos, siendo uno de ellos el de la gestión de los terrenos.

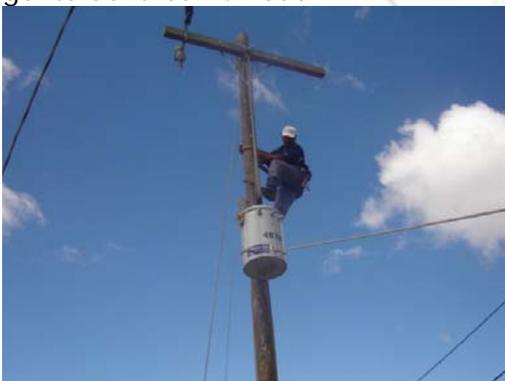
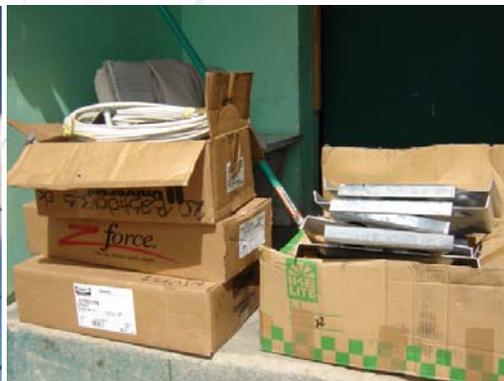
Foto 9: Izquierda. Instalación del transformador en el Barrio El Pedregal. Derecha. Diversos materiales eléctricos usados en la instalación de la red eléctrica de abastecimiento a las bombas.

La quinta fase consistió en la solicitud e instalación de materiales para la red eléctrica, corriendo a cargo de la comunidad. Para el diseño de esta red se contó con la colaboración de Frank Ponce, gerente de la ENEE en Siguatepeque.

La obtención de los materiales era cuestión de la municipalidad, la cual por diversos problemas, como la ausencia de transformadores en el proveedor, ACEYCO, se retrasó en gran medida, retrasando la instalación de las bombas y la culminación en la construcción del tanque. Finalmente, una vez obtenidos todos los materiales, se procedió a instalarlos. Para esa función se contó con el electricista Santos Argueta, el cual hizo la colocación de postes, tirar la línea primaria y la acometida y colocar el transformador. Para esta labor se contó con la ayuda de gente de la comunidad.

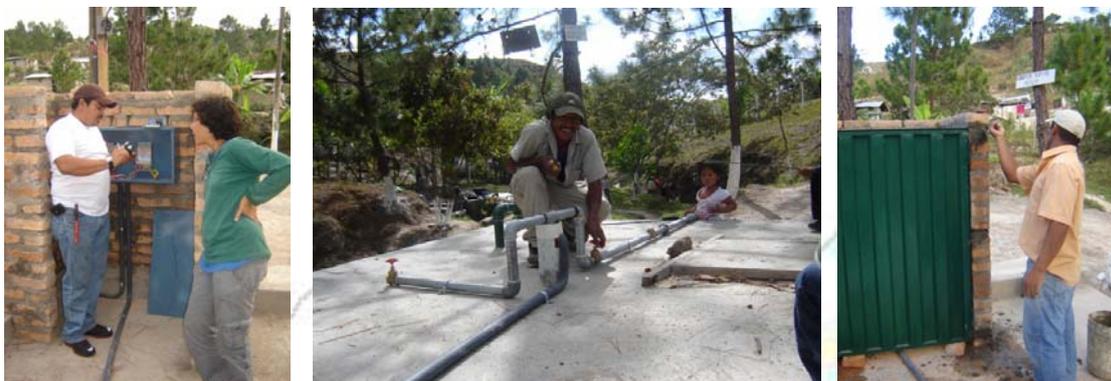
Foto 10: Izquierda. Carlos Medina y Virginia Perdigón durante la instalación del cuadro eléctrico de control de la bomba. Centro. Gaspar Amaya, vecino del Barrio, durante la instalación de la bomba sumergible. Derecha. Wilfredo Sevilla construyendo la caseta del cuadro de control de la bomba jet.

La última fase consistió en la instalación de una bomba sumergible de 1 Hp en el ojo 1 y una bomba jet de 0.5 Hp en el ojo 3, así como la construcción de las casetas de control de las bombas, y una caseta de protección de la bomba jet. La instalación de las bombas corrió a cuenta de Carlos Medina, mientras que las casetas de control de las bombas las construyó Wilfredo Sevilla, y la caseta de protección de la bomba jet Ever Canales. En los casos de las construcciones de casetas se contó siempre con la ayuda de gente de la comunidad.

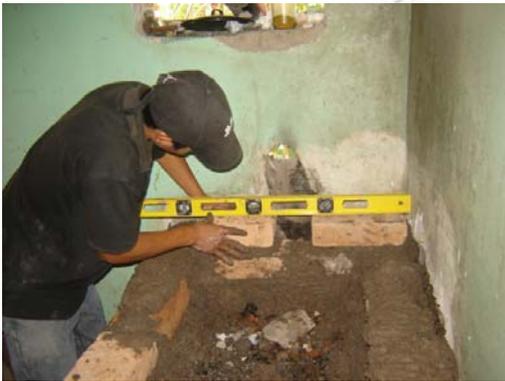
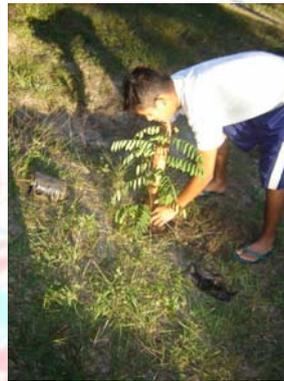
Foto 11: Izquierda. Construcción de una cocina de bajo consumo de leña, programa creado por la Escuela Nacional de Ciencias Forestales (ESNACIFOR) para disminuir el consumo de leña y reducir la deforestación que afecta a la zona. Derecha. Inicio de los procesos de reforestación en la zona donde se sitúa el Barrio El Pedregal y Colinas.

La colaboración de la Escuela Nacional de Ciencias Forestales (ESNACIFOR) fue esencial al facilitarnos vivienda, oficina y otra serie de instalaciones, así como incluirlos en un programa de reforestación y otro programa de construcción de cocinas de bajo consumo de leña.
