INFORME FINAL DEL PROYECTO

ABASTECIMIENTO PÚBLICO DE AGUA POTABLE A LA COMUNIDAD DE NOÉ CRUZ VILLEDA, SIGUATEPEQUE, COMAYAGUA (HONDURAS), 2007-2008

**GEOLOGOS DEL
MUNDO**

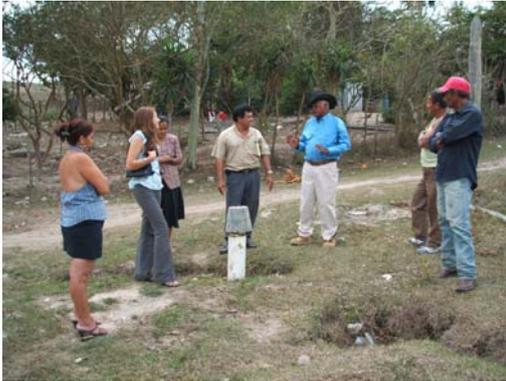
Foto 1: Juan Francisco Vázquez, Jenny Pacheco y varios habitantes de la colonia inspeccionando el sondeo de abastecimiento de agua.

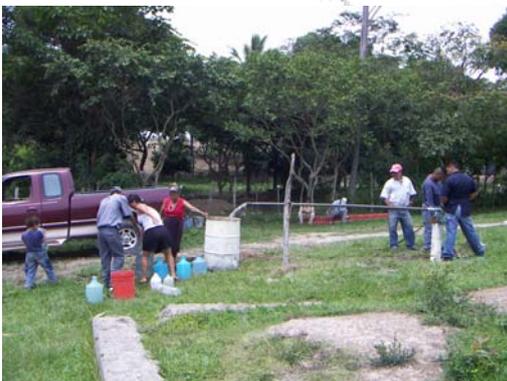
Foto 2: Imagen tomada durante un ensayo de bombeo. Los habitantes de la comunidad aprovechaban el ensayo para llenar recipientes de agua y llevarlos para casa.

Se realizaron dos ensayos de bombeo de 24 horas, a caudal constante, ambos realizados por la empresa Will Vall Pozos, que ya había trabajado con nosotros en anteriores ocasiones, y dos ensayos de recuperación. El primer ensayo no resultó tan exitoso como debiera ya que se cometieron errores en la toma de datos, y en las horas de bombeo se produjo una caída de tensión de varios minutos de duración que invalidó los datos. Es por estas razones que llegamos al acuerdo con la empresa en repetir la prueba aunque, teniendo en cuenta los errores, tomamos la prueba como datos orientativos y decidimos que en la segunda prueba el caudal de explotación se podría aumentar. Además llevamos a cabo con ayuda del Departamento de Aguas Subterráneas (quienes se habían encargado de perforar el sondeo) una limpieza del mismo, lo que hizo mejorar su rendimiento en gran medida. Los resultados dieron un sondeo cuya transmisividad es baja, aunque dentro de parámetros que permiten explotación, si bien la comunidad debe tener en cuenta que tienen una fuente de agua vulnerable y sería recomendable hacer un seguimiento del nivel del agua, además de controlar futuras explotaciones cercanas, de manera que cualquier explotación que se lleve a cabo en la zona debe incluir a este sondeo como piezómetro y observar si se ve afectado. Al final del bombeo se tomaron muestras de agua para llevarlas a analizar y verificar su potabilidad. Los resultados fueron aceptables y tanto los parámetros físicos como químicos se

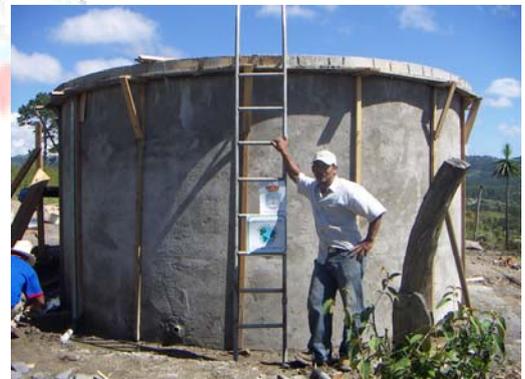
Foto 3: Willfredo Sevilla, constructor del depósito de agua, posa junto a dicho depósito casi terminado.

Para comenzar con las obras de construcción del tanque tuvimos que buscar un buen terreno, que se encontrara a una altura adecuada para garantizar la distribución a toda la comunidad y que reuniera las condiciones de estabilidad suficientes para tal obra. El terreno que encontramos no era propiedad privada y pertenecía a una familia que iba a resultar ser abonada a la Junta de Agua por lo que fue el Patronato con ayuda de la Municipalidad, quienes llegaron al acuerdo de declarar el solar propiedad pública a cambio de la conexión gratuita de la familia donante. Sin embargo, no resultó en una rápida decisión, y supuso cierto retraso en el comienzo de las obras, que aprovechamos para incidir más en la parte social. El tanque tiene una capacidad de almacenamiento de unos 38 m^3 y fue construido por Willfredo Sevilla, maestro de obras que ya ha trabajado en anteriores proyectos con nosotros.

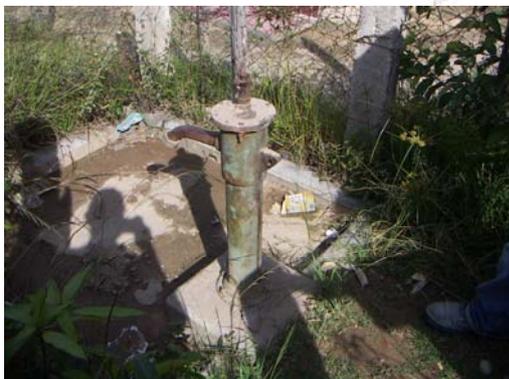
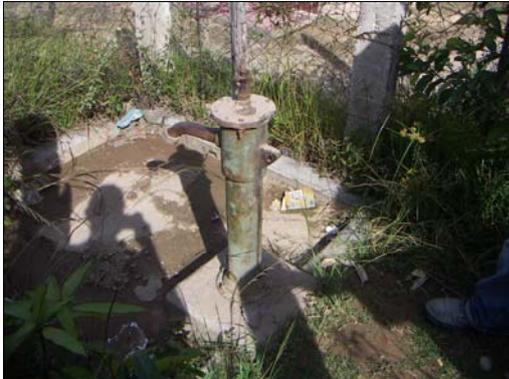
Piezómetro 1:

Foto 5: Sondeo con bomba de pichel que se utilizó como piezómetro 1 durante los ensayos de bombeo.

Profundidad	41,94m
Diámetro	10,16cm (4 pulgadas)
Entubado	Hierro
Distancia al sondeo	13,5m
Diferencia de cota	0m
Profundidad nivel freático	15,54m

En la comunidad hay 2 sondeos más que tienen instalada sendas bombas de pichel, y decidimos utilizarlos como piezómetros en el ensayo de bombeo. Estos sondeos se perforaron en años anteriores con fondos de la Cooperación Japonesa que financiaron al Departamento de Aguas Subterráneas en Comayagua. En éste último nos comunicaron que los informes de éstos se han perdido con el cambio de gobierno.

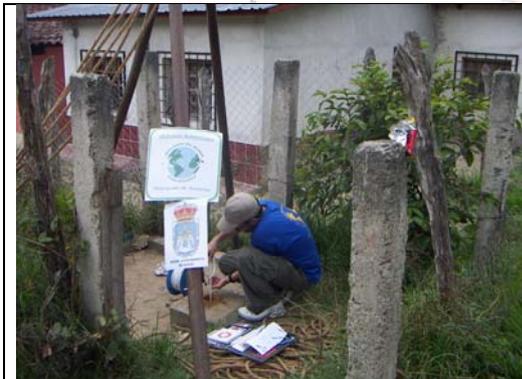
Piezómetro 2:

Foto 6: Sondeo que se utilizó como piezómetro 2 durante el primer ensayo de bombeo.

Profundidad	ND *
Diámetro	10,16
Entubado	Hierro, muy deteriorado
Distancia al sondeo	470m
Diferencia de cota respecto al sondeo	+30m
Profundidad nivel freático	25,56m

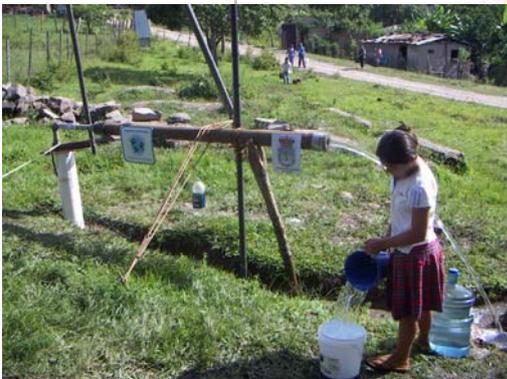
Foto 8: Segundo ensayo de bombeo con habitantes de la comunidad nuevamente recogiendo agua.

En este segundo ensayo decidimos aumentar el caudal de bombeo utilizando el más alto de los resultados en la primera prueba, y asegurándonos de que éste no iba a variar durante toda la prueba como sucedió en el primero. Tanto la potencia de la bomba como la profundidad a la que se instaló se mantuvieron como en el primer ensayo. Y esta vez no tuvimos en cuenta el piezómetro 2 ya que en el

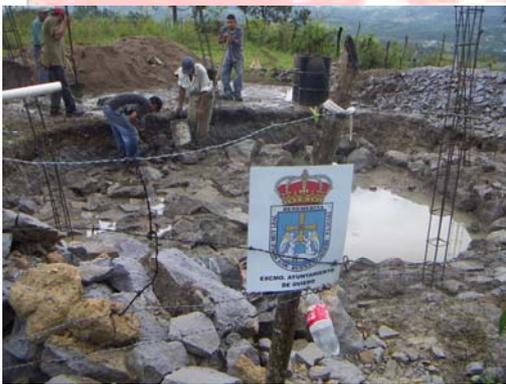
Foto 10: Inicio de la cimentación del tanque de distribución de agua.

El depósito de almacenamiento de agua tiene un volumen de 38m^3 ; fue estimado teniendo en cuenta una tasa anual de crecimiento de 3,5% y para un periodo de 20 años por parte del ingeniero del SANAA, Rigoberto Castro.

La cimentación se encuentra a 80cm de profundidad, donde ya se encuentra la roca, y se construyó una losa de cimentación con bloques de piedra, cemento y emparrillado. La mayor dificultad se produjo al finalizar la construcción, cuando resulta imprescindible mantener el depósito con agua al menos 8 días con el fin de que el cemento fragüe y no se presente ninguna grieta o algún problema de transpiración, fugas, etc. En ese momento no disponíamos aún de la fuente de agua, por lo que tuvimos que recurrir a otras alternativas para el llenado; contando entonces con la ayuda del Cuerpo de Bomberos de Siguatepeque.

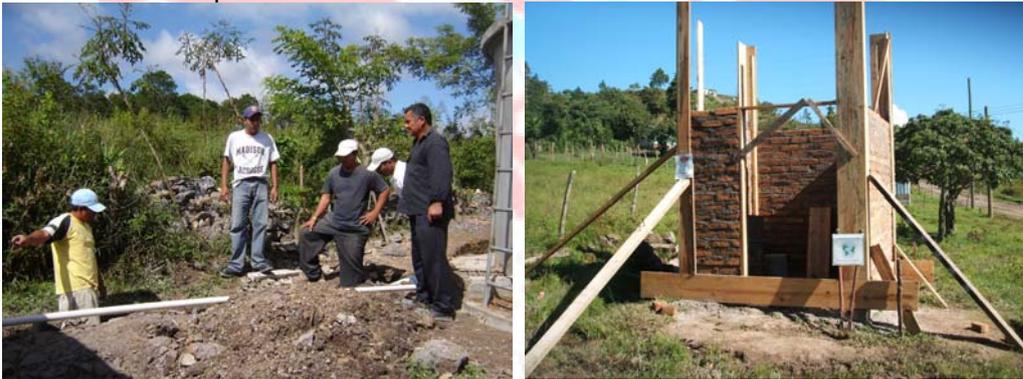
Foto 11: (Izquierda) Willfredo Sevilla y habitantes de la comunidad enterrando la tubería que comunica la bomba con el tanque de agua.

Foto 12: (Derecha) Construcción de la caseta del cuadro de control de la bomba sumergible.

Aprovechando el tiempo que tuvimos que esperar continuamos con la parte de instalación de la línea de conducción y conexión a la red domiciliar; para lo cual volvimos a contar con el trabajo de Willfredo Sevilla y la mano de obra de la comunidad. Se instalaron 552 metros para la línea que conduce el agua del sondeo al depósito y 174 metros para la conexión del depósito de almacenamiento a la red domiciliaria.

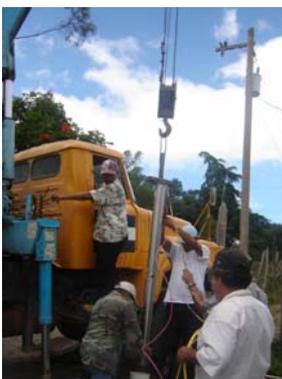
Foto 12: Instalación de la bomba sumergible por Aguas Subterráneas de Comayagua.

El principal problema fue el poder contar con la red eléctrica y el transformador en el debido tiempo para poder utilizar el sistema para el primer llenado del depósito, sin embargo, hubo que esperar un mes. La instalación de la bomba se realizó en el mes de Enero de 2008.

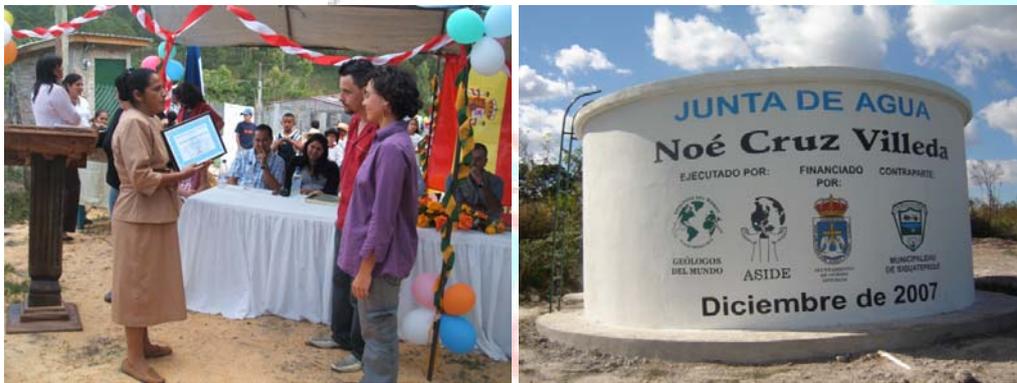
Foto 20: Izquierda. Virginia Perdigón y Francisco del Río recibiendo un reconocimiento por el trabajo realizado por parte de la comunidad. Derecha. Aspecto del tanque de agua completamente terminado.
