*ESTUDIO DEL RECURSO HÍDRICO Y
SANEAMIENTO AMBIENTAL EN EL MUNICIPIO DE
TAULABÉ, DEPARTAMENTO DE COMAYAGUA,
HONDURAS*

*TRABAJO FIN DE MÁSTER
MÁSTER EN RECURSOS GEOLÓGICOS Y GEOTECNIA*

NURIA FERNÁNDEZ GONZÁLEZ

JULIO, 2012

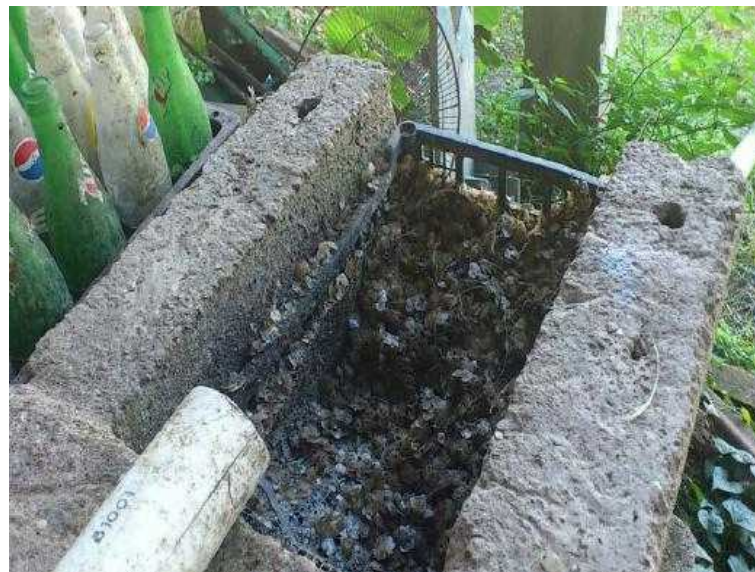
Figura 7: Estado actual del filtrado de los desechos de los restaurantes antes de llegar al lago Yojoa.

Existen varios restaurantes en la ribera del Lago de Yojoa pertenecientes a hosteleros del municipio de Taulabé, estos restaurantes son un foco de contaminación del lago (fig. 7) debido a que no cuentan con ningún mecanismo de retención de sólidos y de grasas, por ello, también se desarrollará paralelamente al abastecimiento de agua potable la construcción de cajas de retención de sólidos en cada restaurante para evitar al máximo la contaminación del lago (fig. 8).

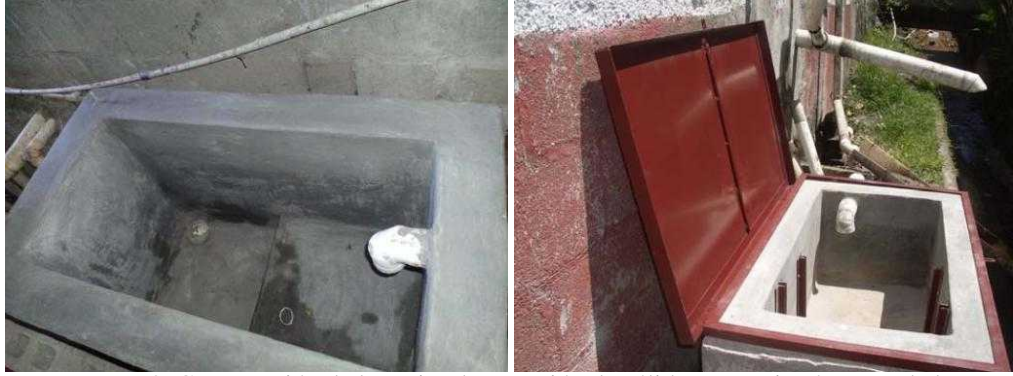
Figura 8: Construcción de las cajas de retención de sólidos que evitarán parte de la contaminación del lago.

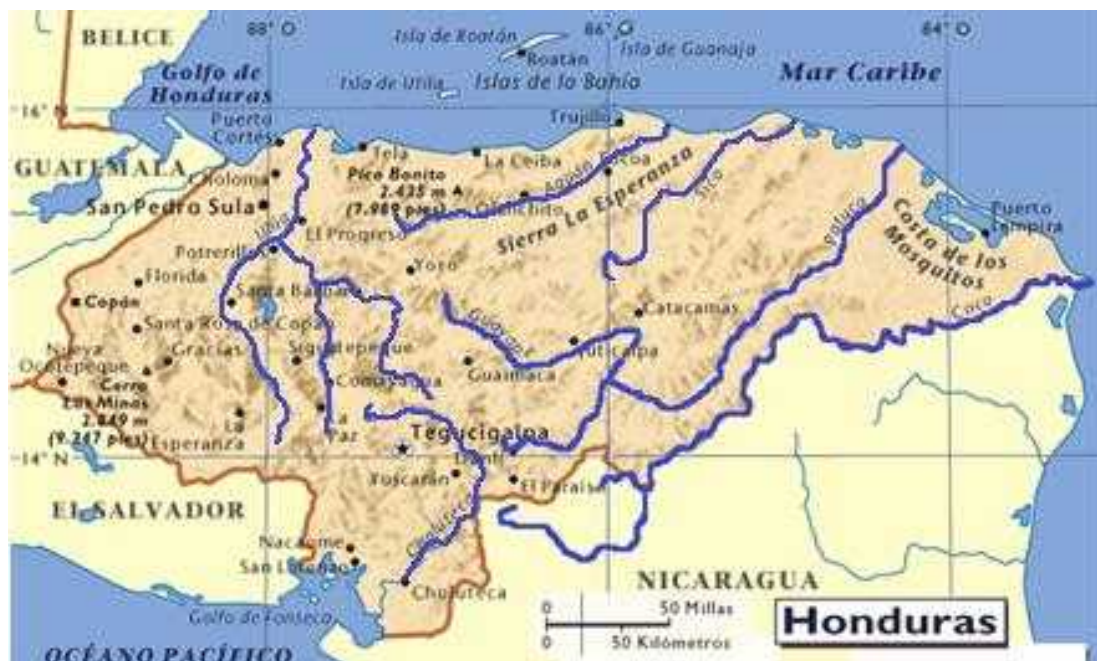
Figura 18: Principales ríos de Honduras, fuente América Latina Contemporánea.

Honduras debido a su angosto territorio que se encuentra bañado por los Océanos Atlántico y Pacífico presenta ríos cortos y estrechos, que son navegables solamente al nivel de las costas por embarcaciones pequeñas. Sin embargo, cuenta con dos de los ríos más largos de Centroamérica, Coco o Segovia y el río Patuca, (fig. 18).

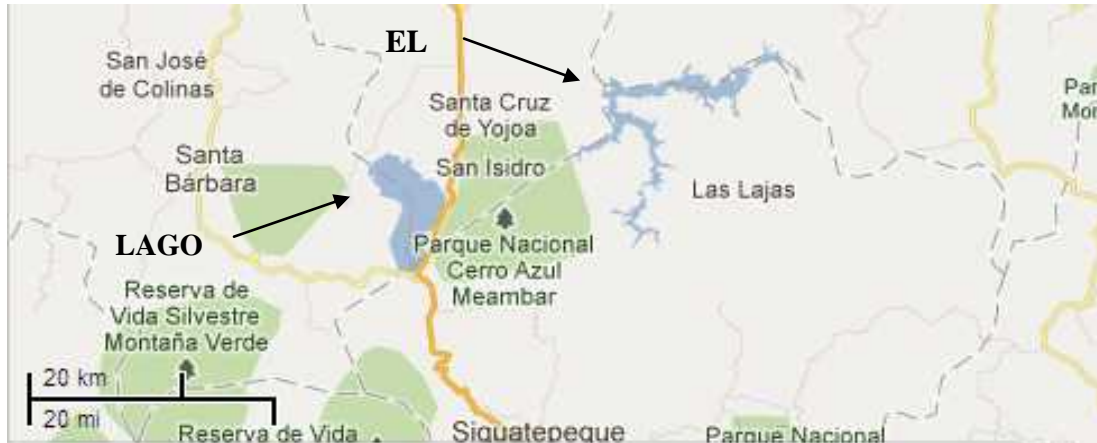
Figura 20: Ubicación del Lago Yojoa y del embalse El cajón, fuente Google maps.

Hacia la zona norte occidental del país se encuentra el Lago de Yojoa (fig. 20) que es el único lago existente en Honduras (83,75 km²). También el país cuenta con un embalse artificial de tamaño considerable llamado represa General Francisco Morazán, El Cajón (fig. 20), el cual se encuentra ubicado en la zona central del territorio Hondureño.

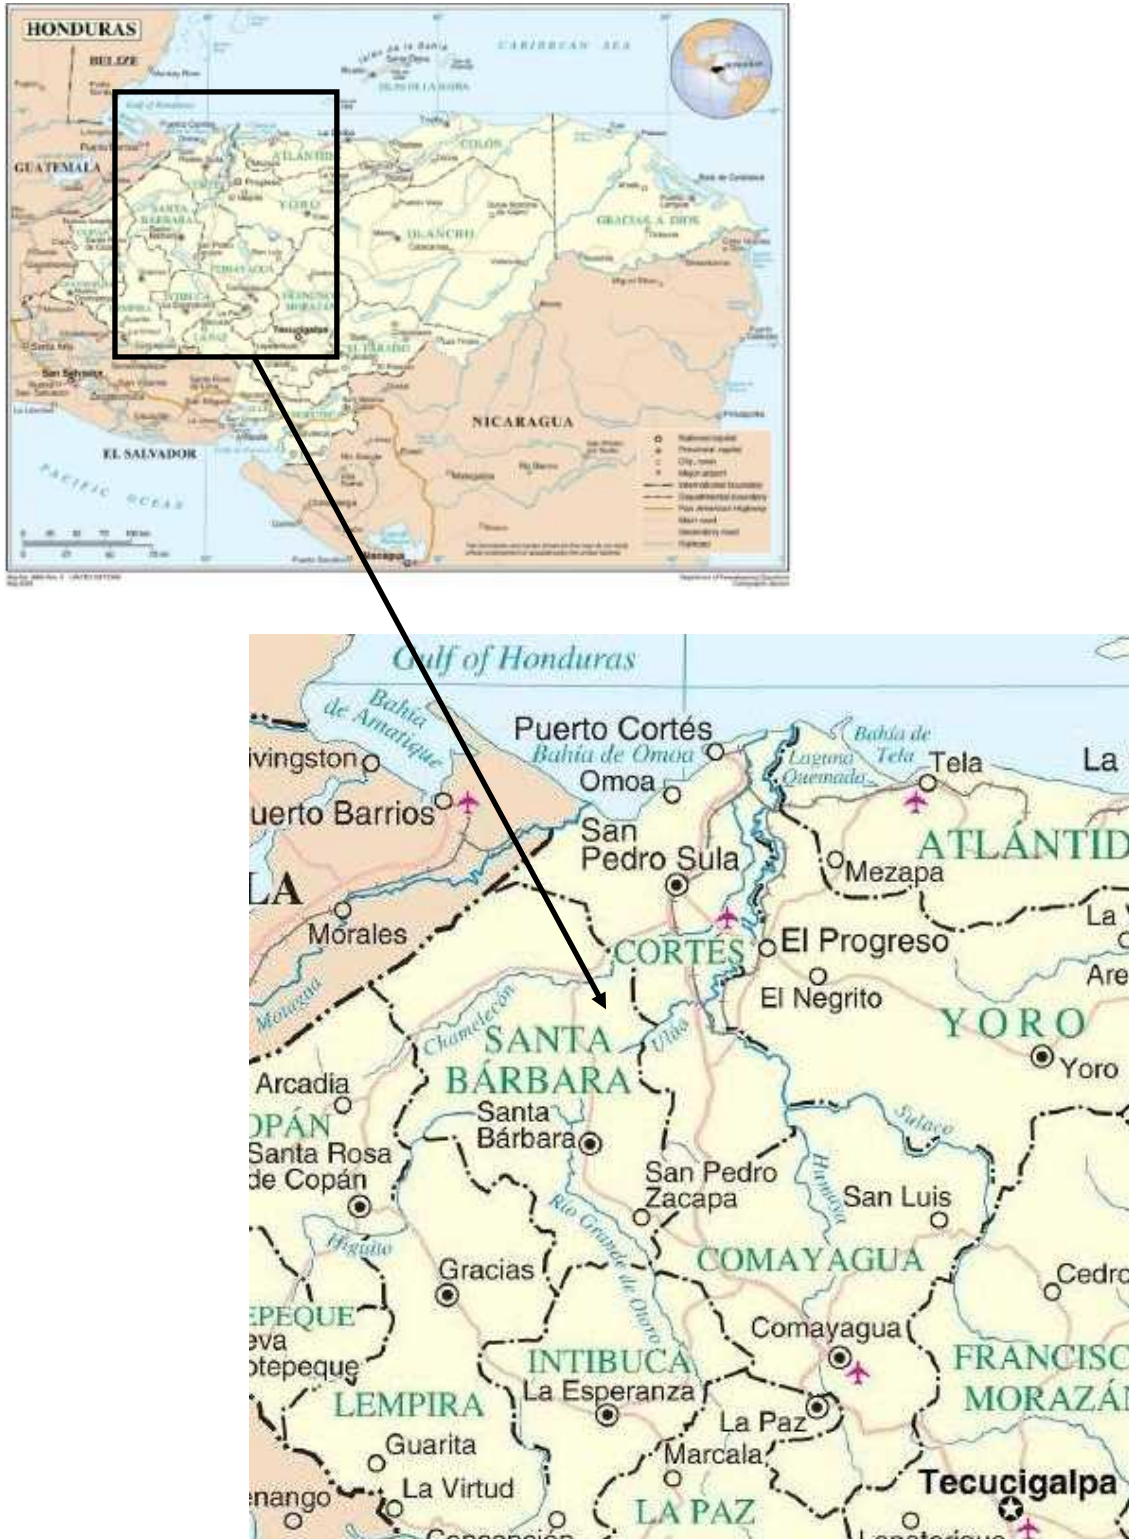
Figura 22: Localización geográfica del Río Ulúa y sus afluentes, fuente Naciones Unidas.

La zona de estudio se encuentra en la cuenca del Río Ulúa (fig. 22), tiene su nacimiento en el área montañosa de Intibucá cerca de la ciudad de La Paz, y recorre 358 km hacia el noreste en la dirección del Golfo de Honduras. Sus principales afluentes son Río Humuya, Río Blanco, Río Otoro, y Río Jicatuyo.

El Río Ulúa es uno de los más grandes e importantes de Honduras, tiene su nacimiento en el departamento de Intibucá bajo el nombre de Río Grande de Otoro que es conformado por la confluencia de los ríos Zarzagua y Puringla. El Ulúa hace su recorrido de unos 400 km por los departamentos de Santa Bárbara, Cortés, Yoro y Atlántida donde es alimentado por los ríos Higuito, Mejojote, Lindo, Jicatuyo, Humuya o Comayagua y el Sulaco, además de muchos riachuelos. Durante ciclones o lluvias torrenciales tiene una tendencia a crecer de forma desmedida, causando daños a los poblados o ciudades por donde pasa, principalmente en las zonas bajas y plantaciones en el Valle de Sula.

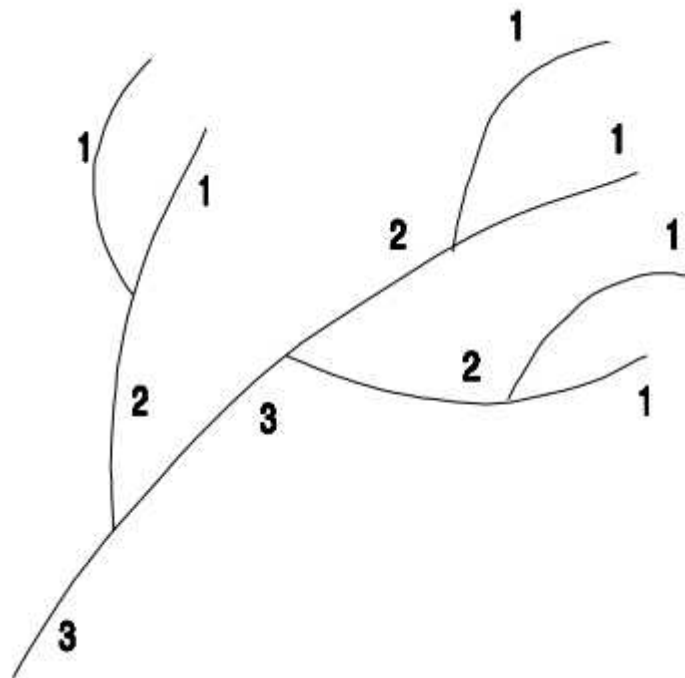
Figura 24: Orden de una cuenca.

- 3.4. El curso de agua cuyo cauce alcanza la máxima magnitud dentro del área ocupada por la cuenca, es el río principal.
 - 3.5. Un orden de la cuenca elevado indica un drenaje más eficiente y desalojará rápidamente el agua.

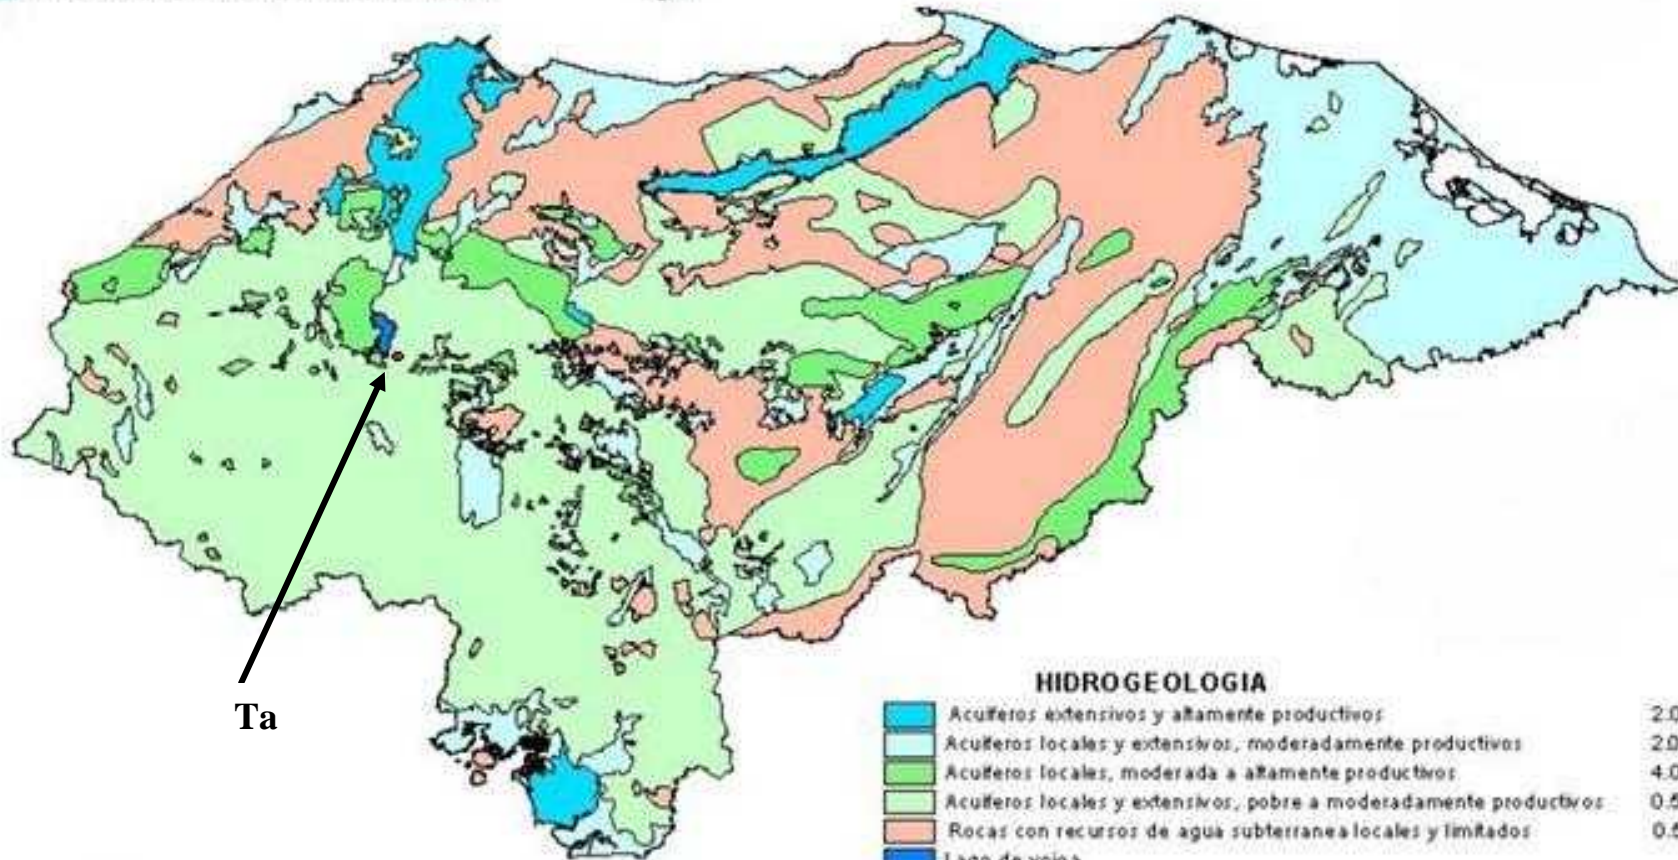
Figura 31: Mapa Hidrogeológico, fuente Secretaría de Recursos Naturales y Ambientales (SERNA).

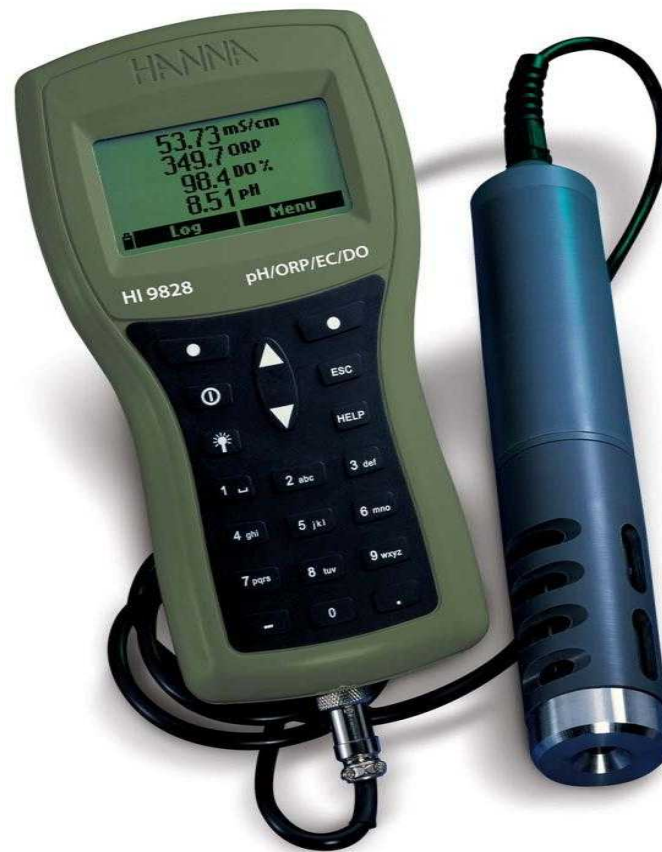
Figura 32: Sonda HI 9828 Medidor multiparamétrico utilizada en muestreo (Hanna Instruments).

Para completar los análisis de agua se ha utilizado una sonda multiparamétrica (fig. 32), la sonda utilizada para todos los muestreos es una HI 9828 Medidor multiparamétrico.

1. Puntual, es decir, un único registro para cada parámetro. Una vez introducida la sonda en el agua a la profundidad deseada, se activa manualmente y ésta registra de modo automático un único valor por parámetro. En nuestro estudio se ha realizado la captura de datos mediante este método.
2. Continuo, se registra un dato cada segundo para cada parámetro. Una vez introducida la sonda en el agua a la profundidad deseada, se activa manualmente, comienza a registrar un dato cada segundo de modo automático y es parada de modo manual por el operario cuando considera que los datos registrados en todos los parámetros se mantienen constantes o estabilizados.

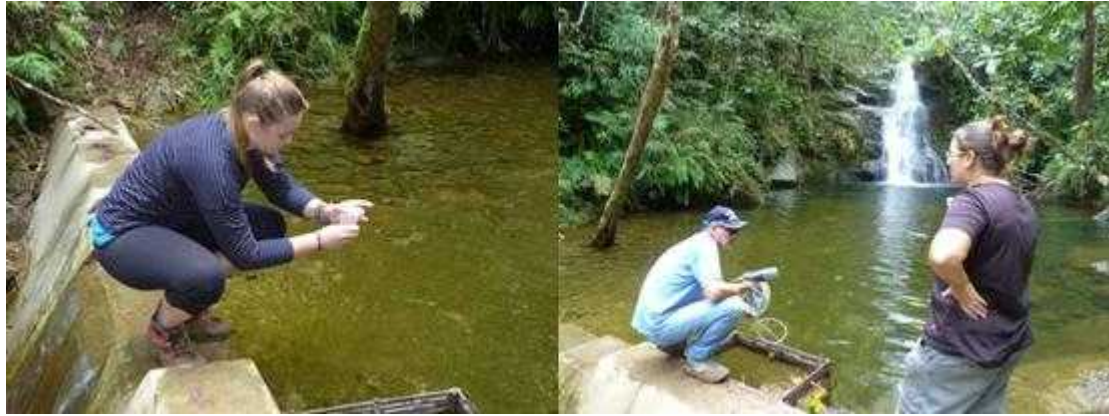
Figura 33: Toma de muestras en la fuente de Cerro azul

Una vez finalizada la recogida de muestras en las fuentes y cursos de agua (fig. 33 y 34), la campaña terminó con la toma de muestras en los tanques del casco urbano, que se abastecen con agua procedente de la Fuente de Cerro Azul y de La Caliche. Los tanques de La Caliche o de Montefresco, construidos en el año 1983 se encuentran en un estado bastante deficiente, con árboles cuyas raíces están muy próximas a la pared de los mismos, no tienen losa de cemento armado si no de zinc, algo que nunca se recomienda, tanto por el aumento de T, como por la corrosión de los vapores del cloro en el proceso de potabilización por hipoclorito. Por esta razón, se realizará una reconstrucción de los tanques de Montefresco.

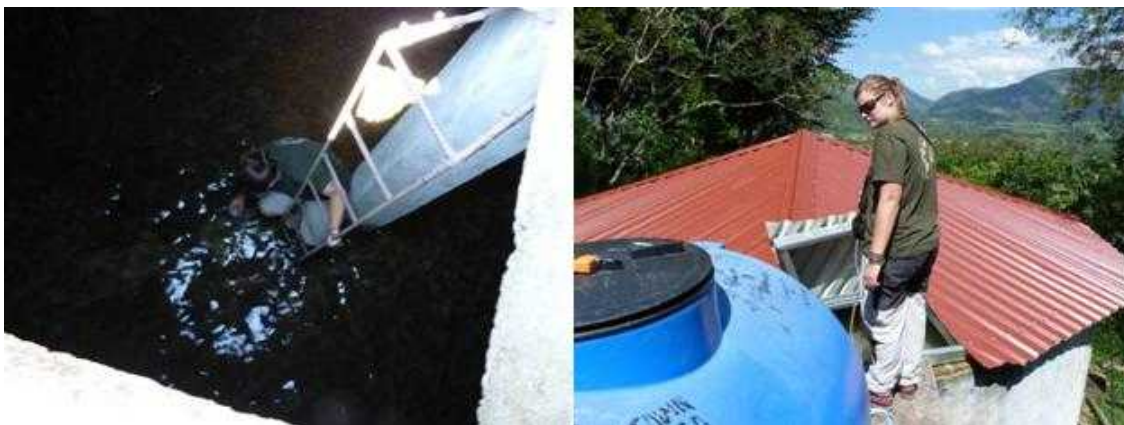
Figura 34: Toma de muestras en los tanques del casco urbano
