**COLABORANDO CON LAS METAS DEL ODS6: CONSTRUCCIÓN DE SISTEMA DE AGUA POTABLE PARA LA COMUNIDAD DE BUENA VISTA.
(INTIBUCÁ, HONDURAS)**

MEMORIA EJECUTIVA

MEMORIA EJECUTIVA FINAL

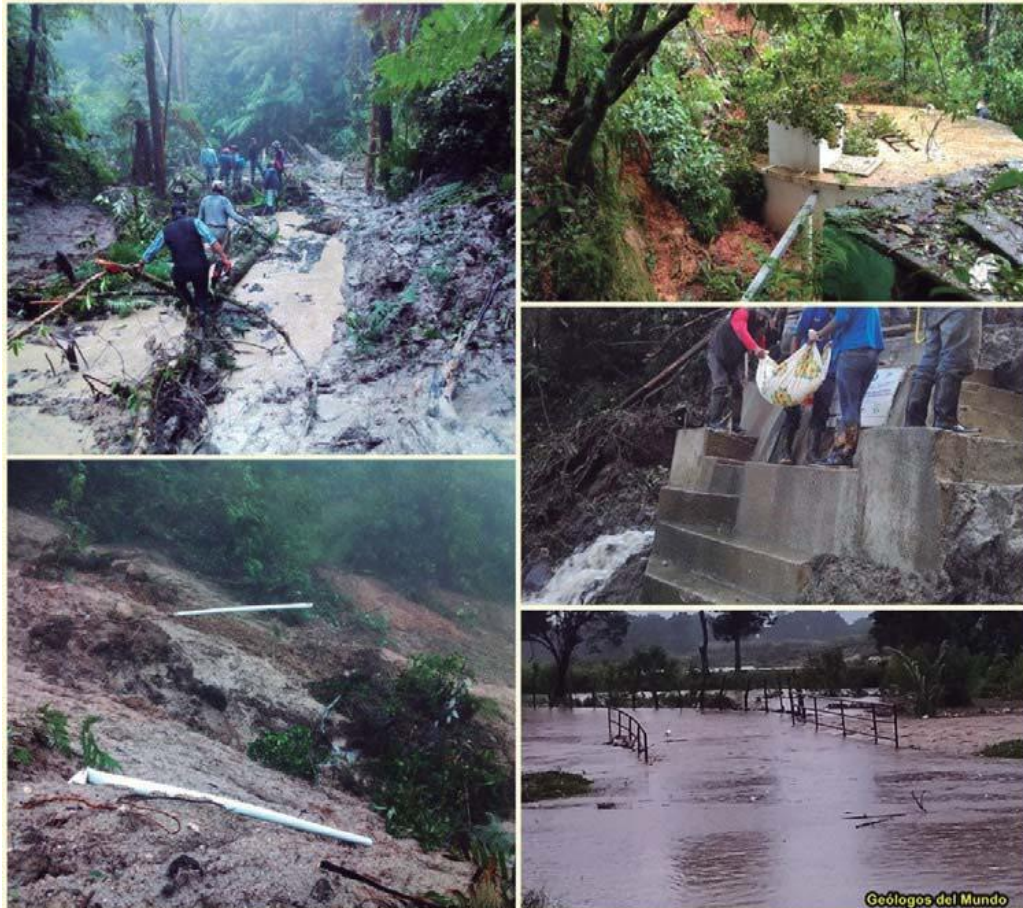
Figura 5.- Algunas imágenes de afecciones de los Huracanes ETA y IOTA (noviembre de 2020) a sistemas de agua potable y red viaria de Intibucá.

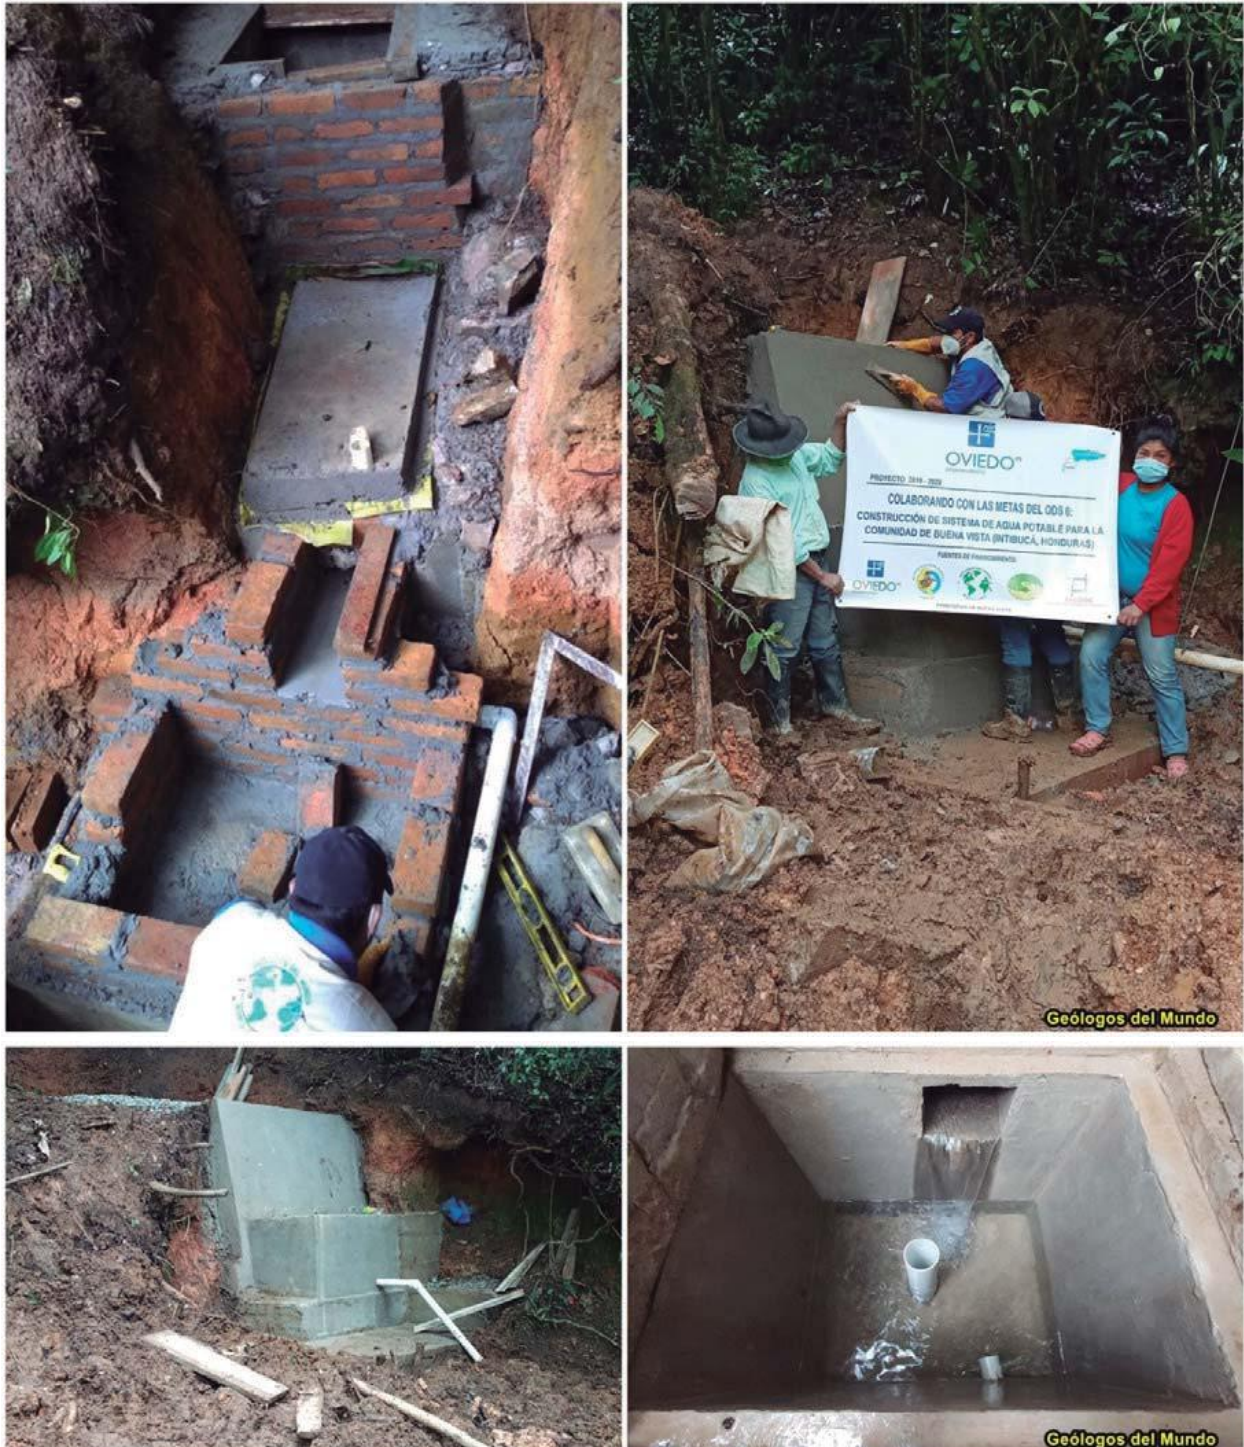
Está compuesta por una caja de captación del agua desde la que a través de una corta canal de conducción se conduce a una cámara de decantación desde la que se entuba y se conduce a la cisterna de bombeo.

Figura 17.- Obra toma en construcción y una vez finalizada y en funcionamiento. Aforo de la fuente 13 gal/min

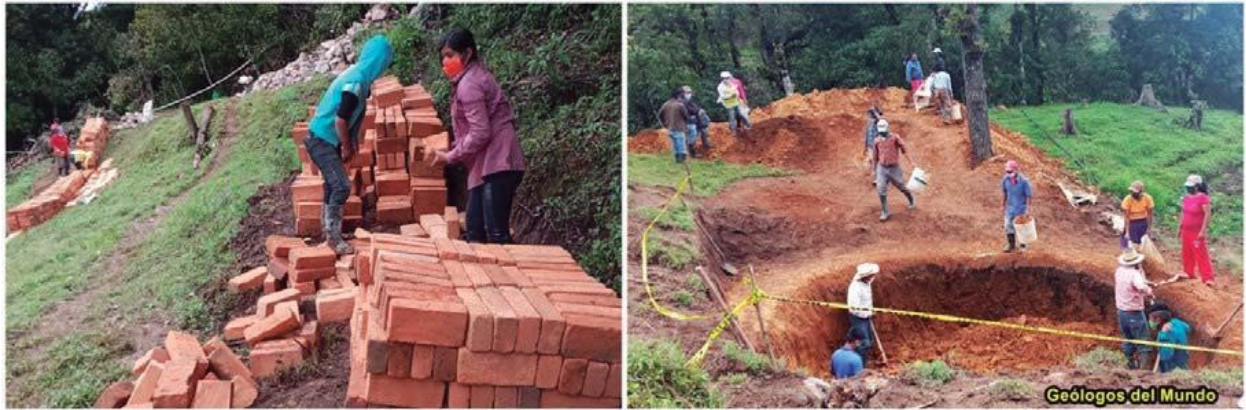
Construida con morfología cilíndrica utilizando para sus paredes ladrillo rafón (macizo) impermeabilizado y con repellido interior y exteriormente. Se encuentra parcialmente enterrada.

Figura 18.- ladrillo utilizado y excavación de cimentación y arranque

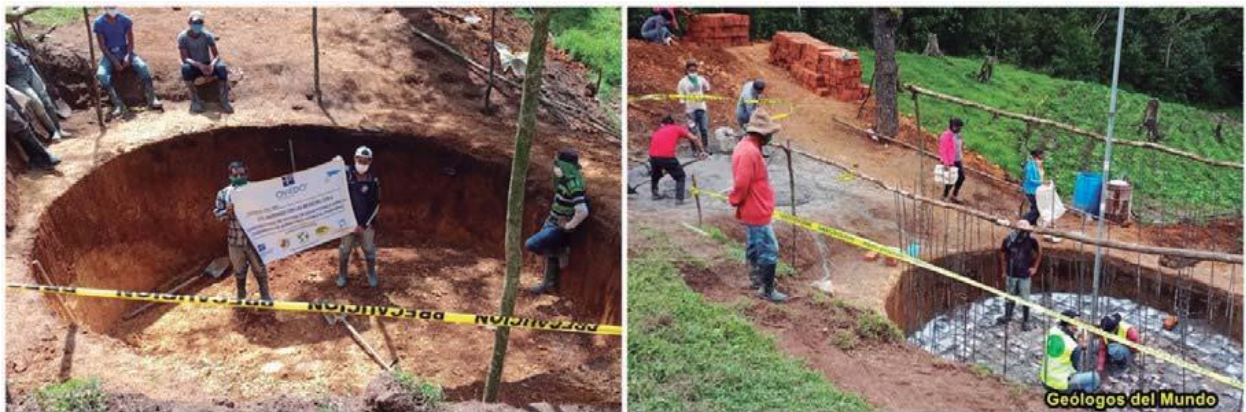
Figura 19.- Excavación en rasante de cimentación, y cimentación con losa de hormigón ciclópeos; se puede observar también el armado vertical que irá incluido dentro de las paredes.

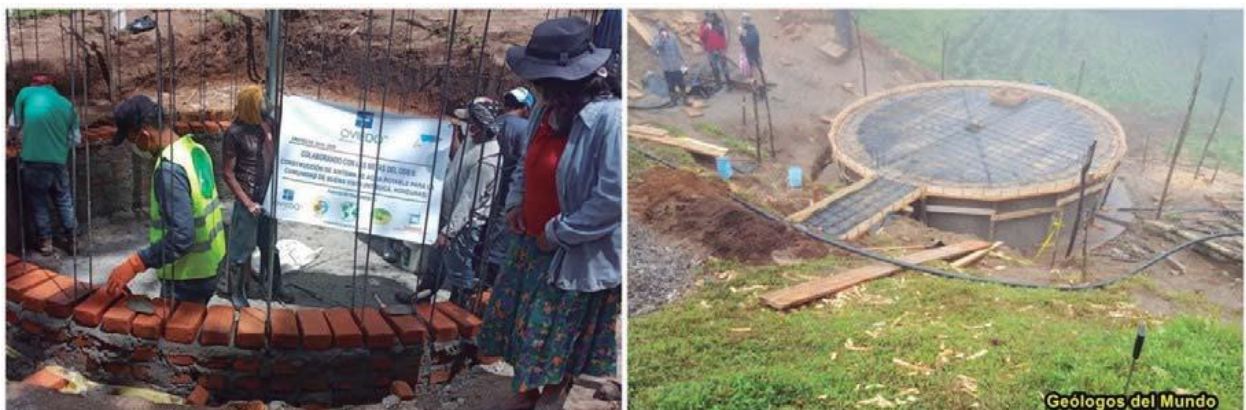
Figura 20.- Labores de construcción de los paramentos de cierre verticales (paredes); a la derecha las paredes ya finalizadas con sus correspondientes repellos, y el encofrado y armado de la losa de cierre superior dispuesta para su fundido con hormigón. Su capacidad final es de 6.500 galones (24.605 litros)

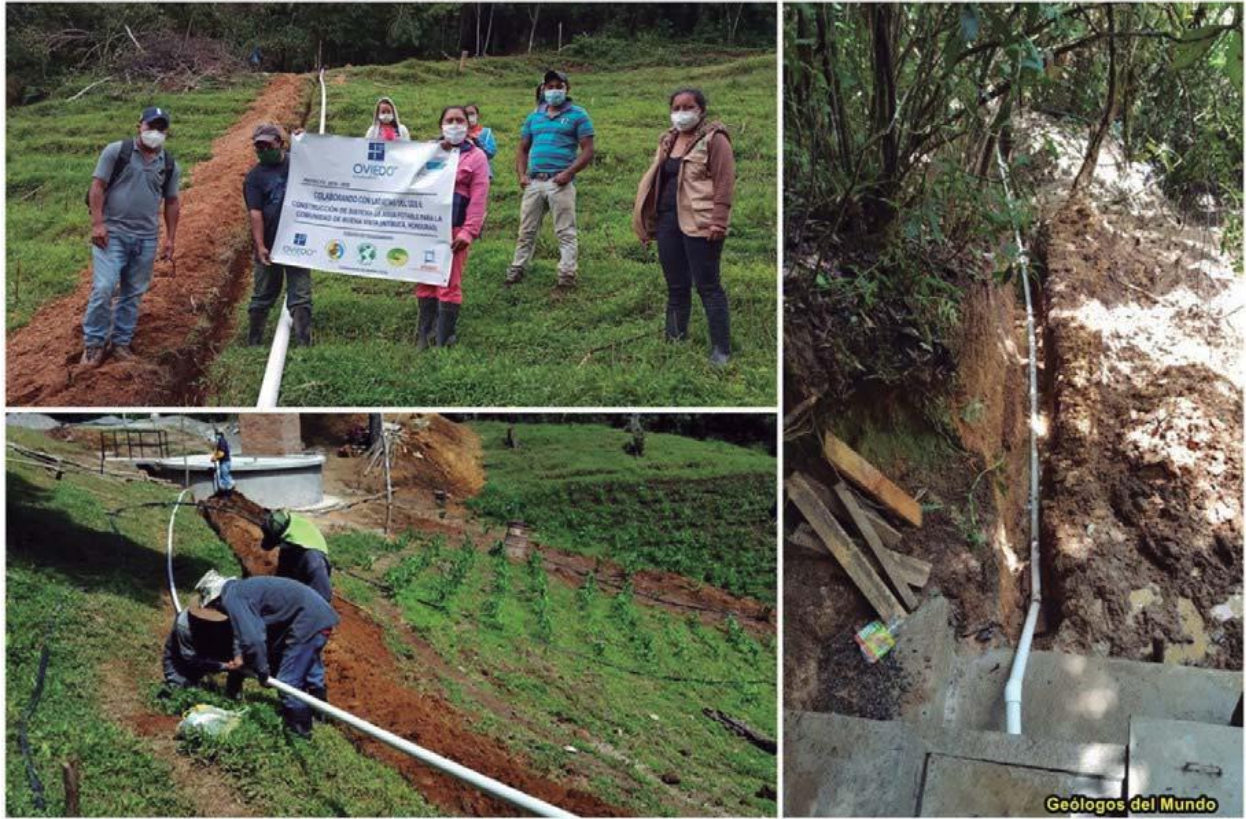
Realizada con tubería de PVC de 2” de diámetro nominal enterrada en zanja. Longitud 50 m.

Figura 21.- Instalación de tubería de conducción obra toma a cisterna de bombeo.

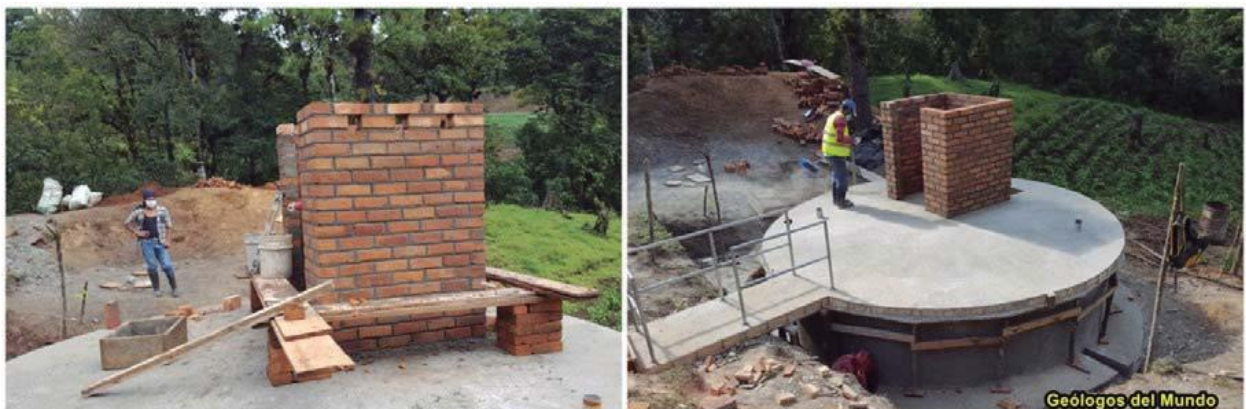
Figura 22.- Construcción de la caseta de protección de los controles eléctricos de la bomba y de la propia bomba.

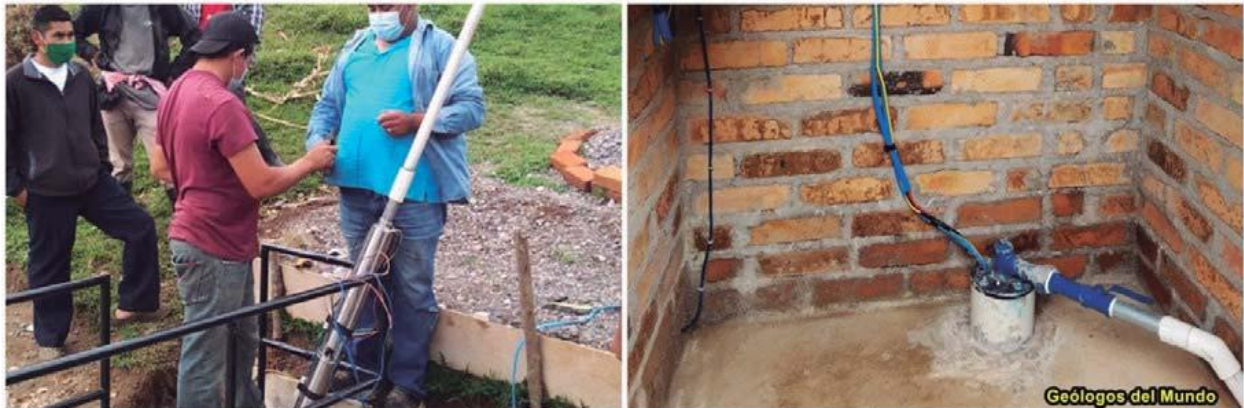
Figura 23.- Bomba sumergible en proceso de instalación, y tren de descarga con la bomba ya instalada-

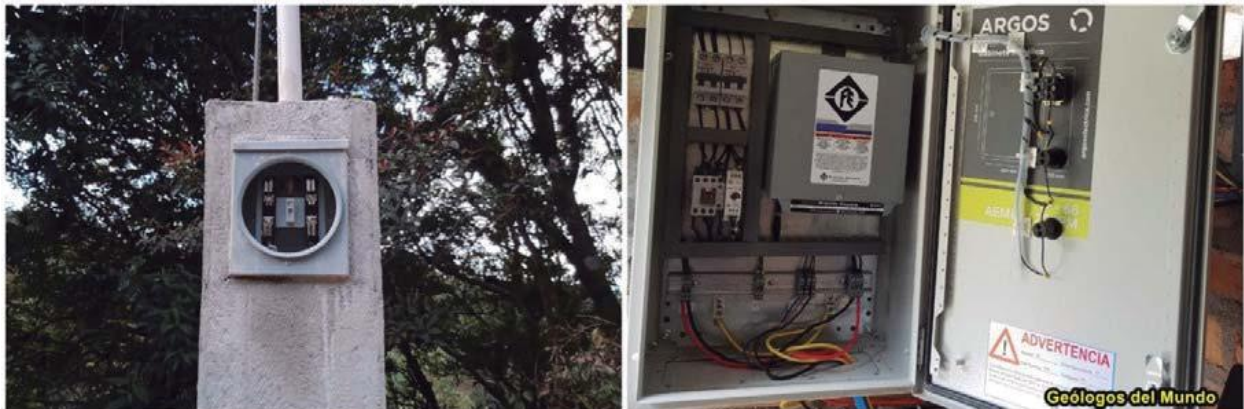
Figura 24.- Ubicación para contador eléctrico y panel de control eléctrico de la bomba.

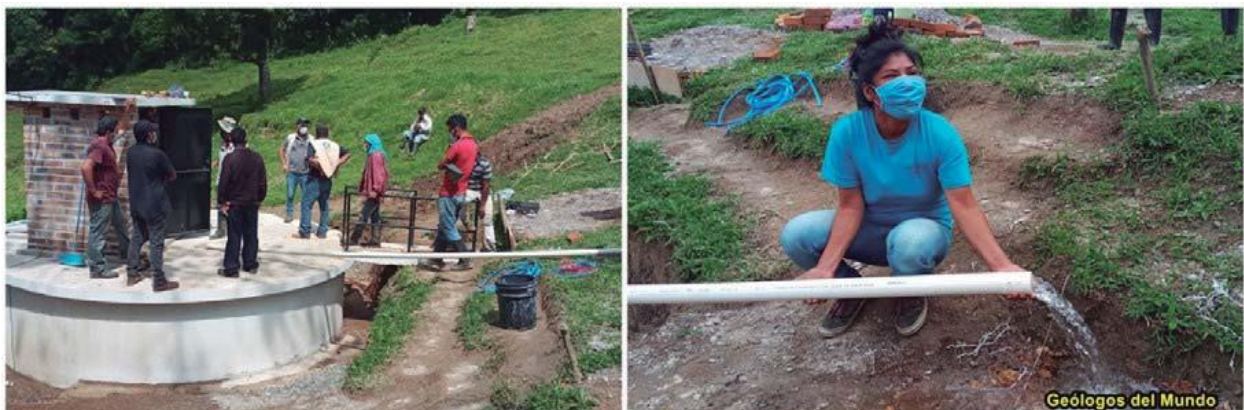
Figura 25.- Momento de la prueba de funcionamiento de la bomba. La bomba ha de superar una diferencia de cotas de 68 metros.

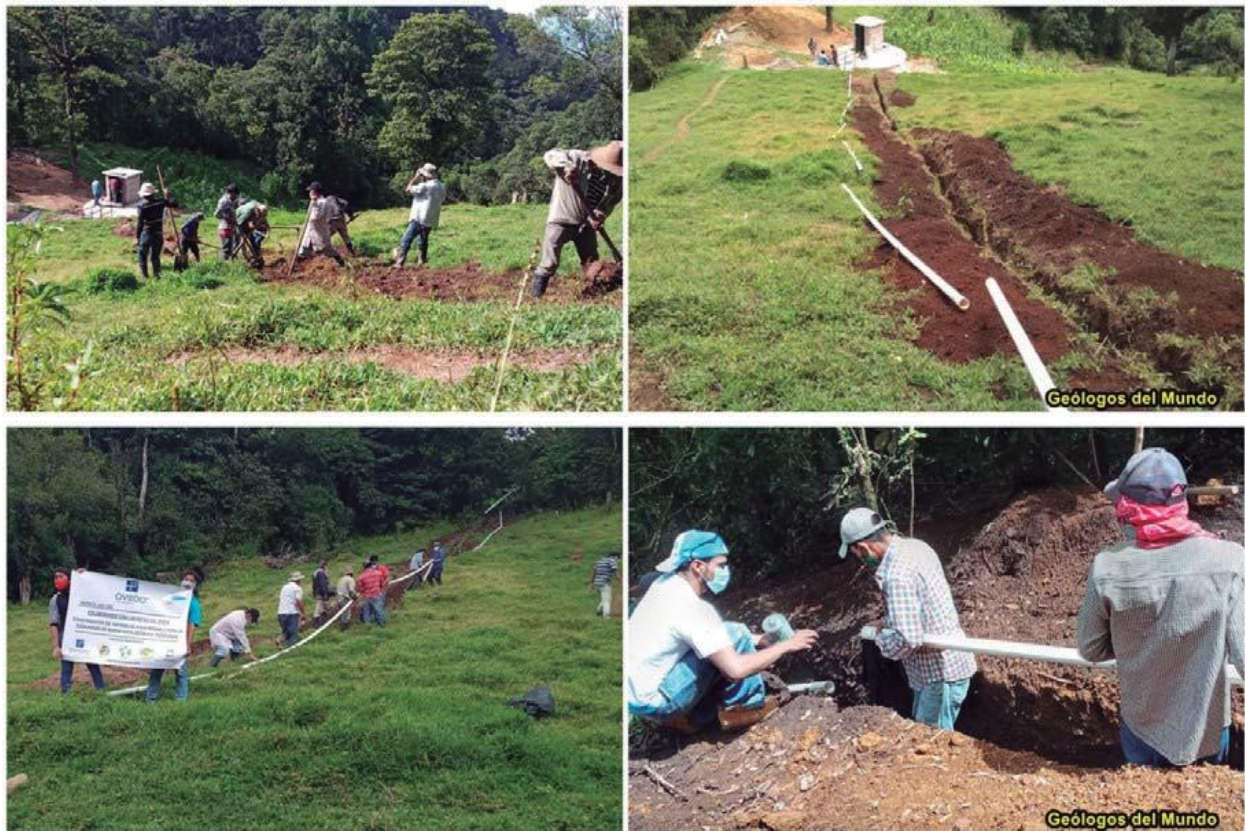
Figura 26.- Zanqueo e instalación de tubería de impulsión a depósito de almacenamiento. De forma paralela a esta tubería, y en la misma zanja se instaló un tramo de una de las líneas de distribución, diferenciándolas mediante pintura de color azul para la impulsión y verde para la de distribución.

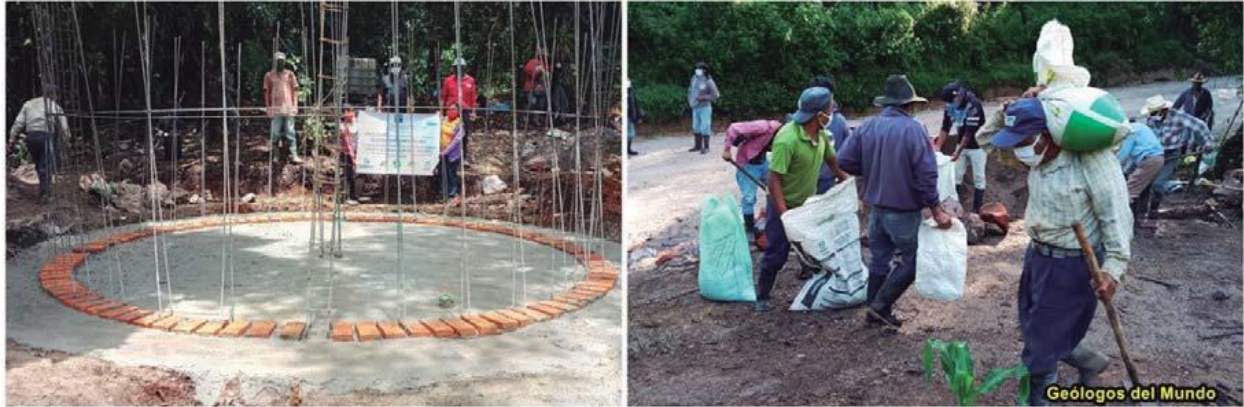
Figura 28.- Cimentación realizada y arranque de la pared; se observa el armado vertical de varillas de hierro; el horizontal se irá instalando a medida que avance el levantado de la pared. La comunidad participando en las labores de transporte de material y asistencia a la mano de obra calificada.

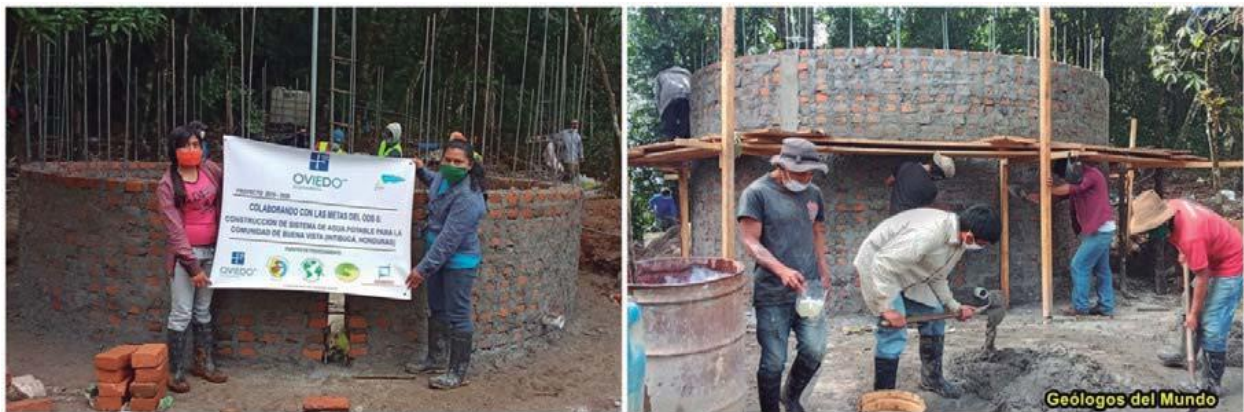
Figura 29.- Dos momentos de la construcción de la pared, que posteriormente serán repelladas interior y exteriormente. Tanto ladrillos como el mortero impermeabilizados por aditivos.

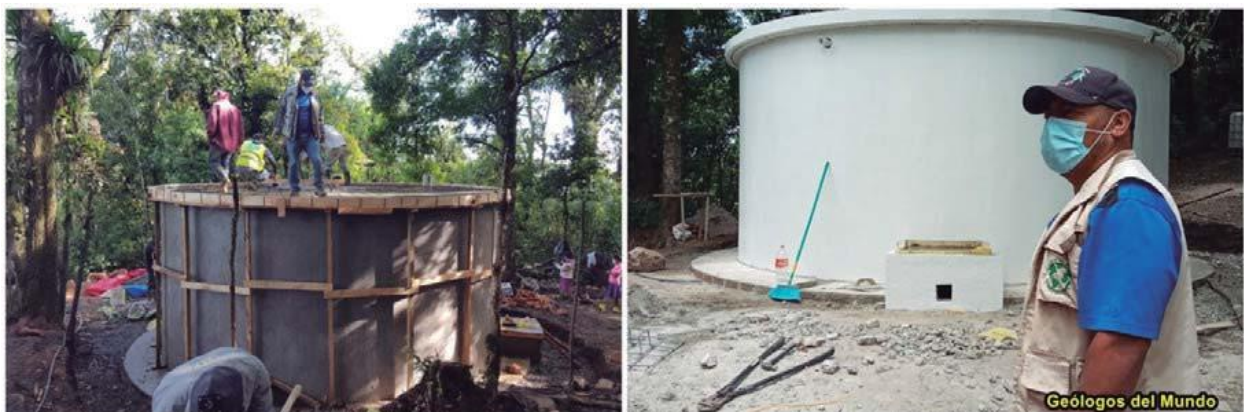
Figura 30.- Paredes completas y encofrado de la losa superior para su armado y fundido. Depósito finalizado.

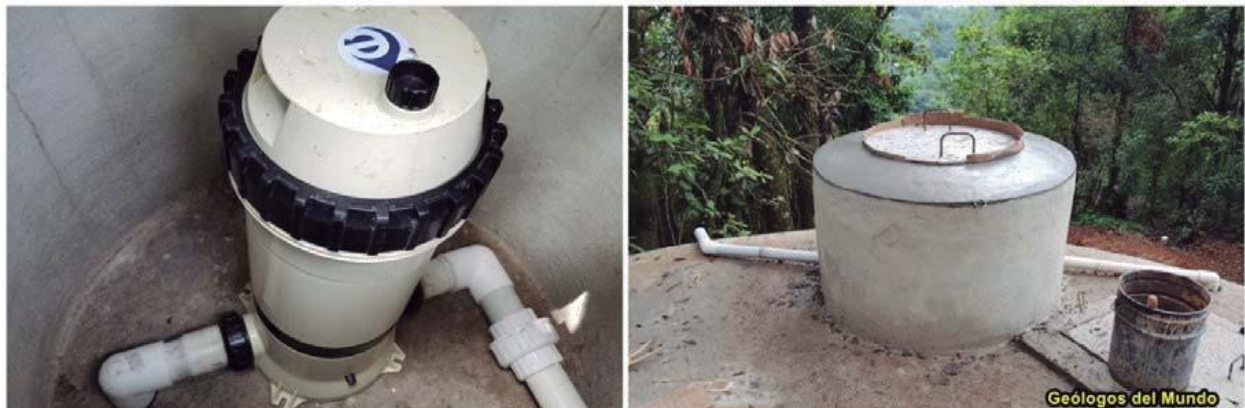
Figura 31.- Elemento desinfección consistente en un clorador por tableta conectado en la entrada de agua al depósito, y su correspondiente caja de protección.

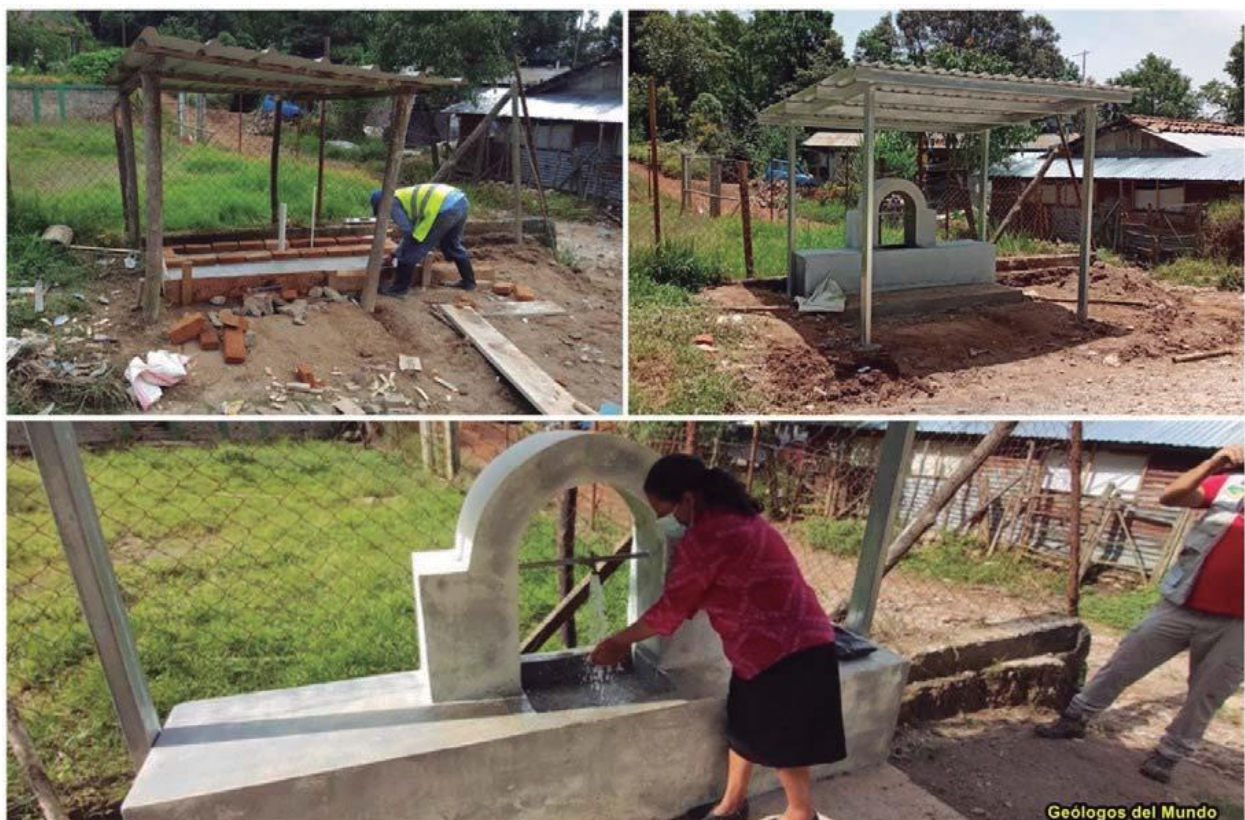
Figura 32.- Construcción de la fuente comunitaria y su puesta en servicio. El lugar elegido por la comunidad fue en la calle principal. Para proteger del sol y la lluvia a los usuarios mientras realizan el acopio de agua, se instaló una marquesina muy elemental de protección

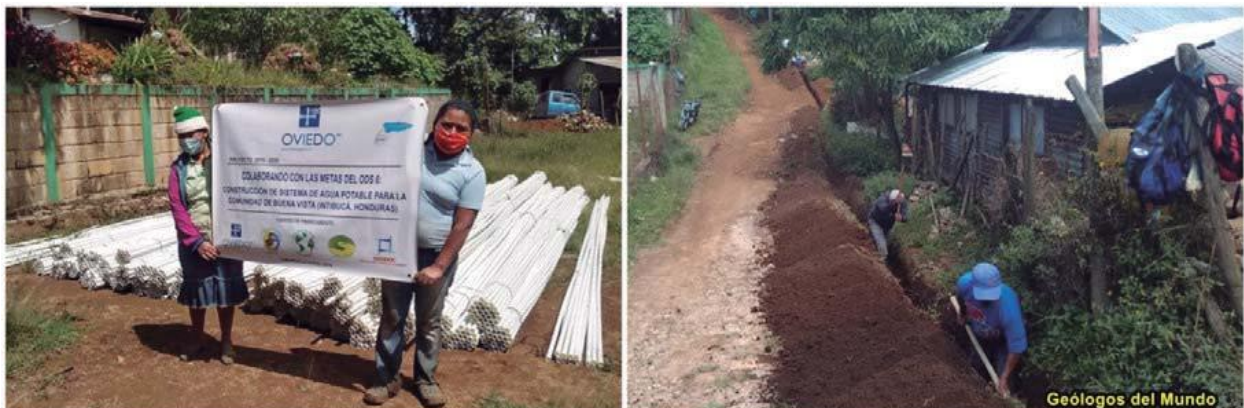
Figura 33.- Acopio de tubería PVC para el sistema de distribución y acometidas domiciliarias. Labores de zanqueo.

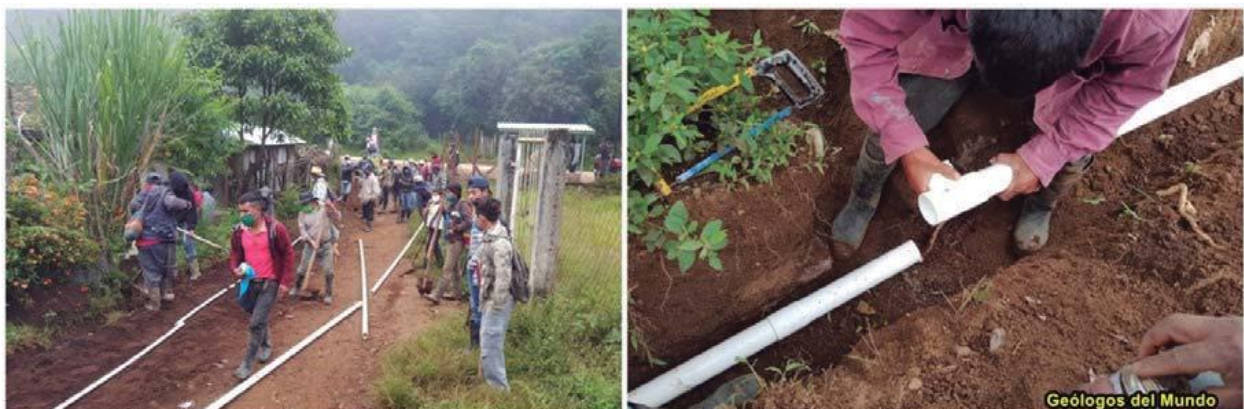
Figura 34.- Instalación de líneas de distribución.

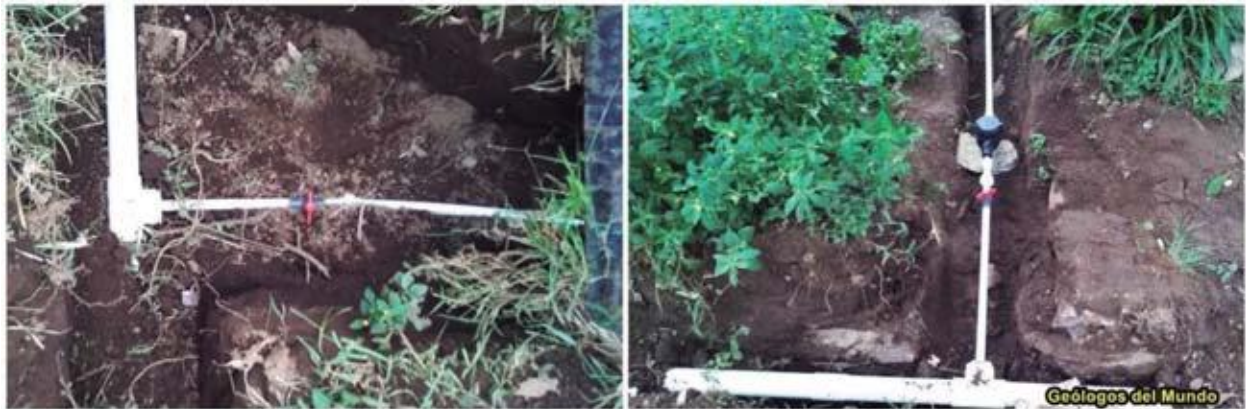
Figura 35.- Derivaciones de acometidas domiciliarias mediante tubo PVC de ½ pulgada de diámetro. Cada acometida conlleva una válvula de paso y el correspondiente micromedidor.

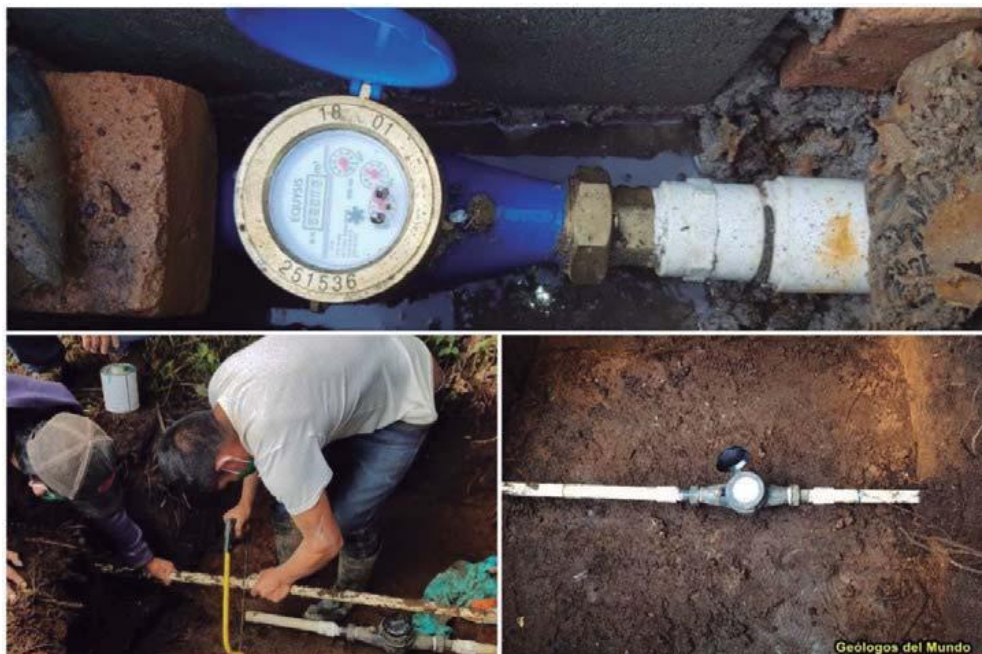
Figura 36.- Instalación de macromedidor de las tres (3) líneas de salida del depósito.

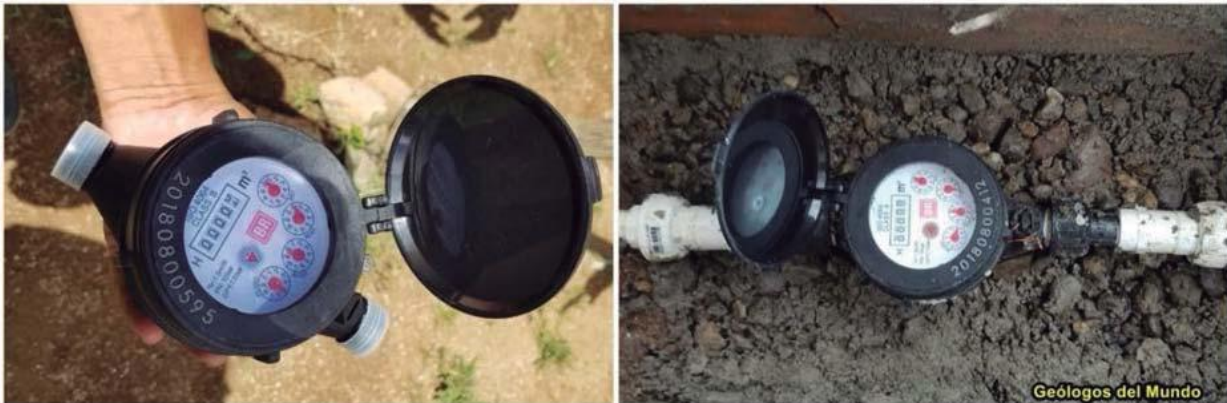
Figura 37.- Micromedidores instalados en las acometidas domiciliarias. En total fueron instalados 76.

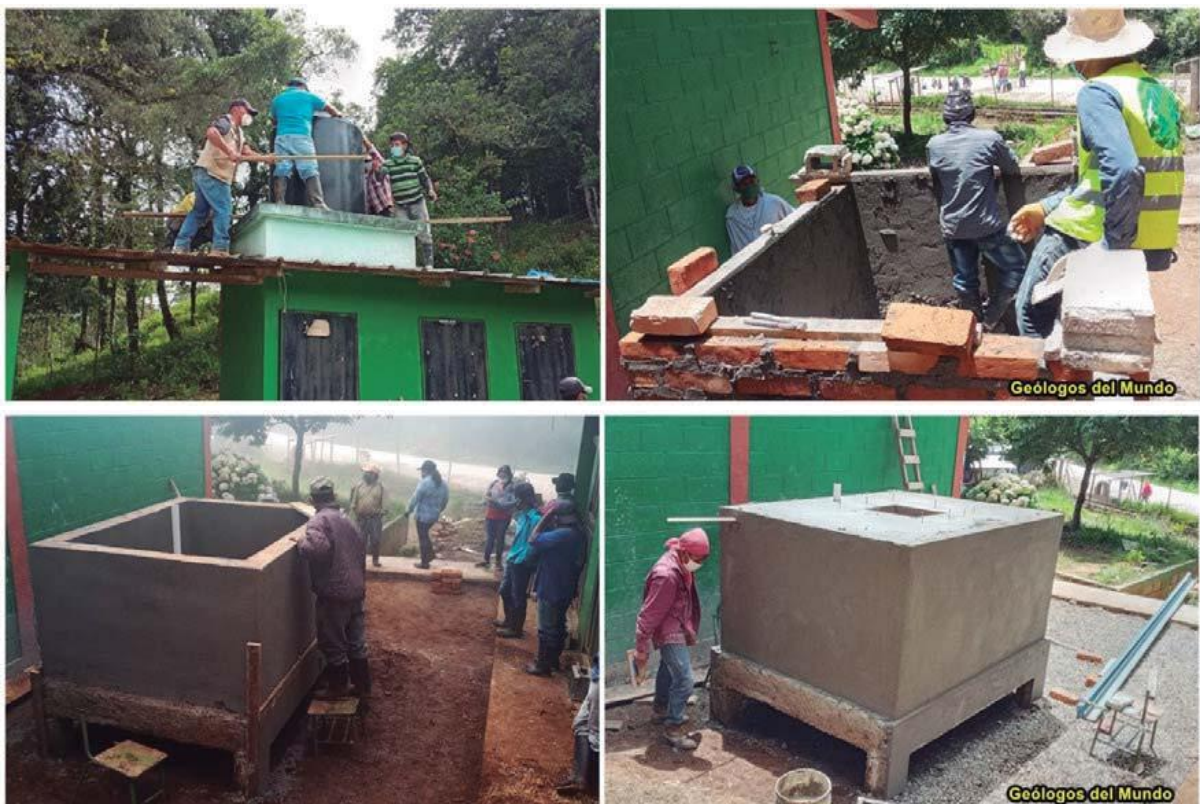
Figura 39.- “Roptoplas” y construcción de la cisterna de almacenamiento de aguas lluvia. Capacidad 2.500 litros.

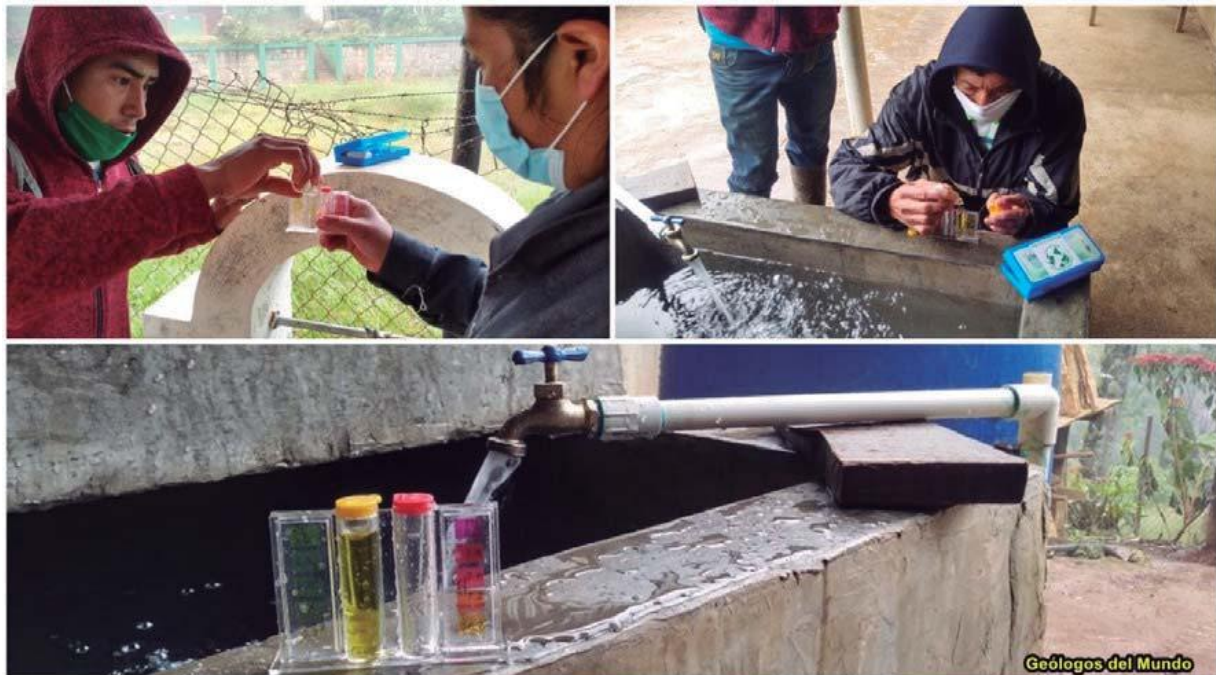
Figura 53.- Capacitación a miembros de la Junta de Agua sobre el control de la correcta concentración de cloro en el agua servida. Para ello se les ha proporcionado un comparador de cloro de campo agua el proceso de desinfección mediante el cloro. Manejo del clorador por tableta y comprobación de la correcta cloración mediante el comparador de cloro proporcionado.

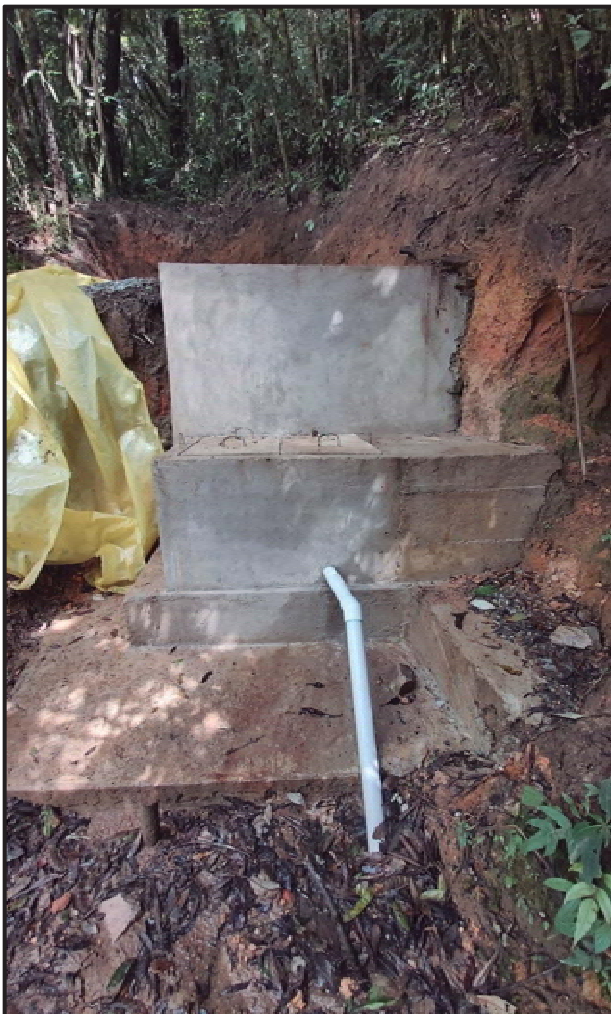
Imagen 2 Obra de captación con las dos cámaras. Detalles de la misma

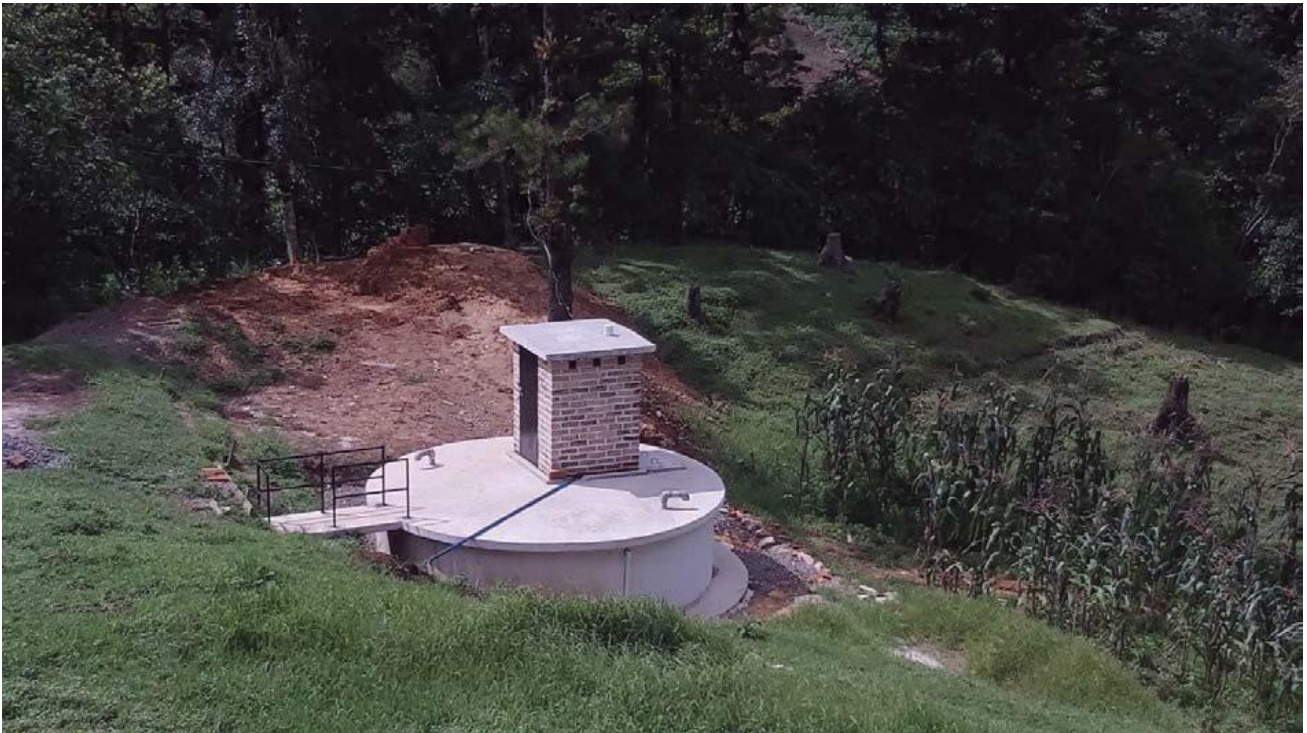
Imagen 3: Cisterna de bombeo con la caseta de control de la bomba.

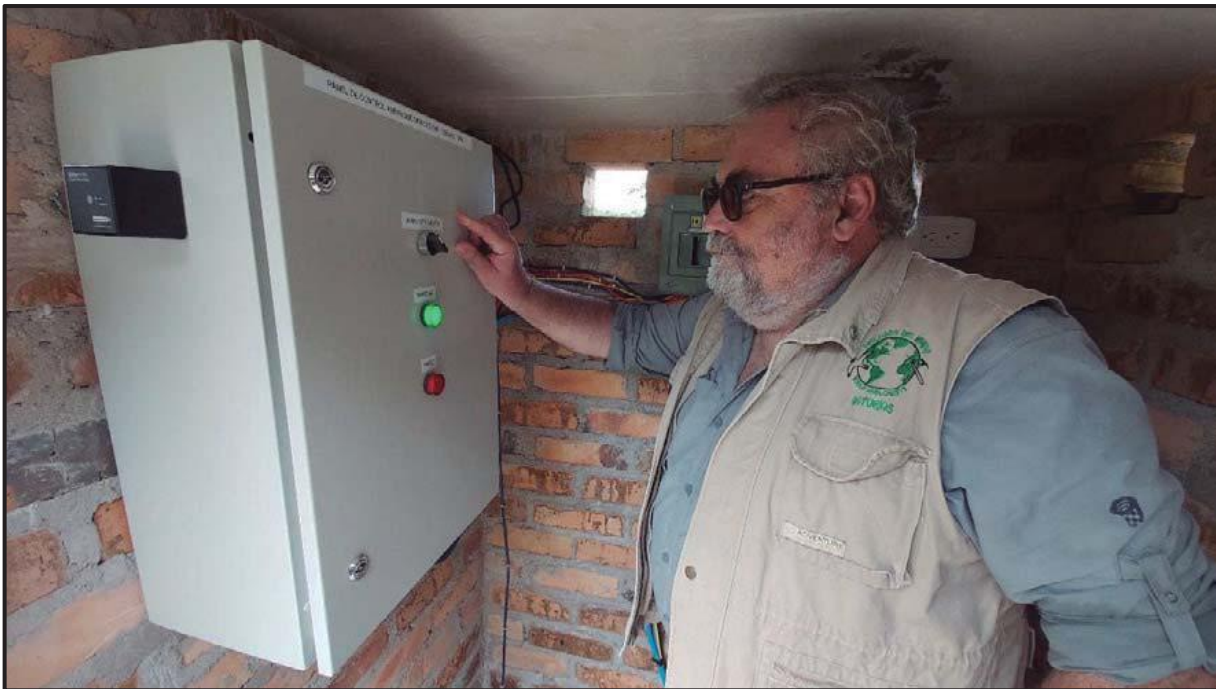
Imagen 5: Prueba de funcionamiento de la bomba.

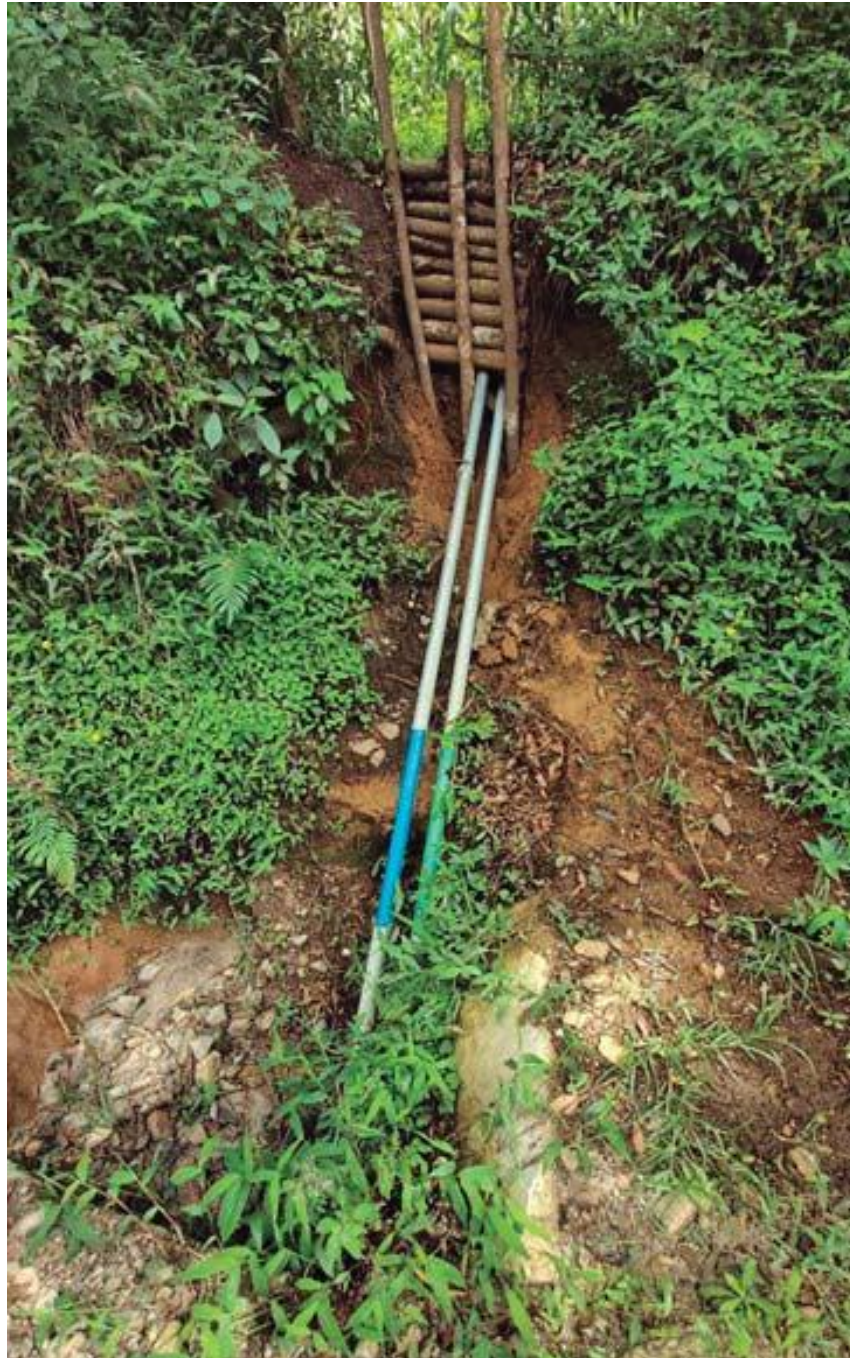
Imagen 6: Tubería de impulsión, de color verde, y de distribución, de color azul.

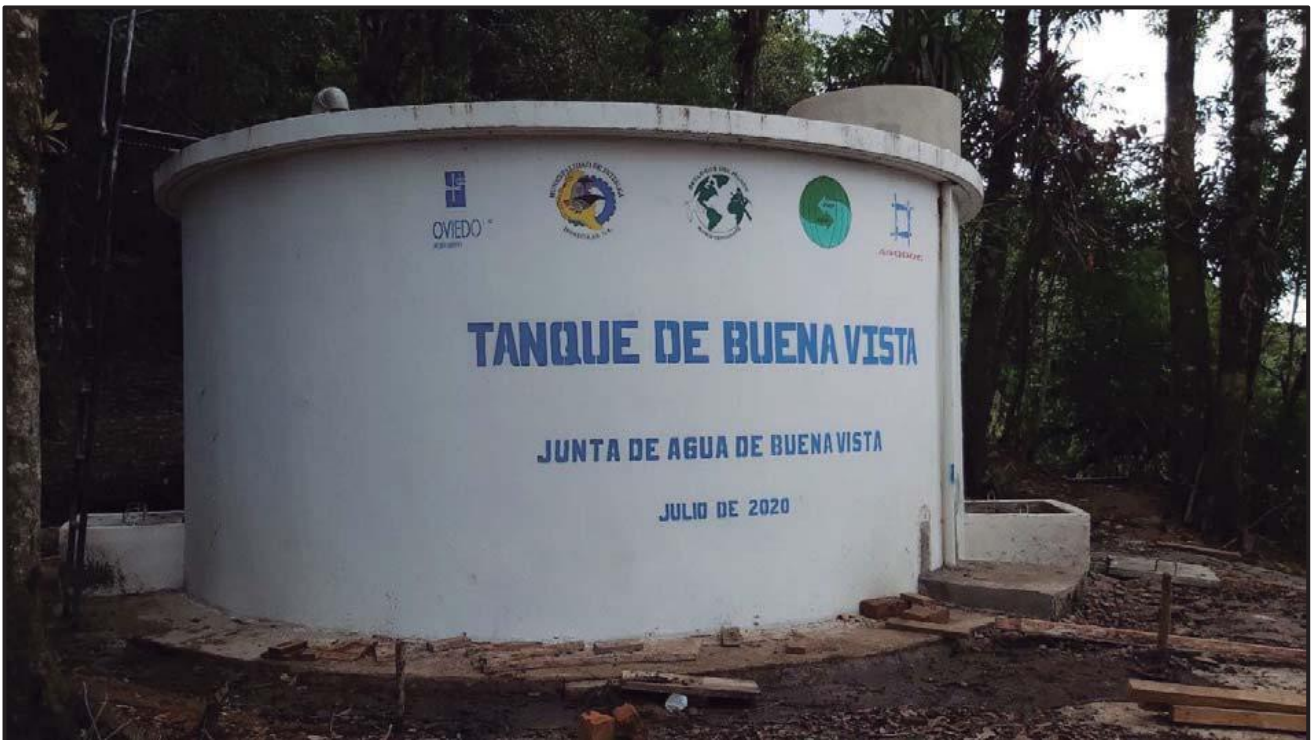
Imagen 7: Aspecto exterior del tanque de distribución de Buena Vista.

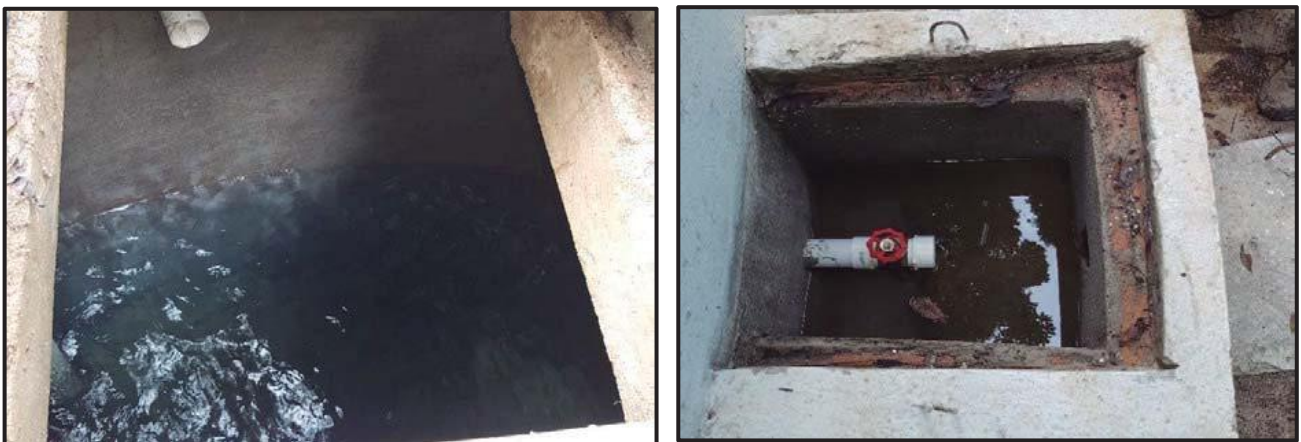
Imagen 8: Detalle del interior del tanque y de las cajas válvula .

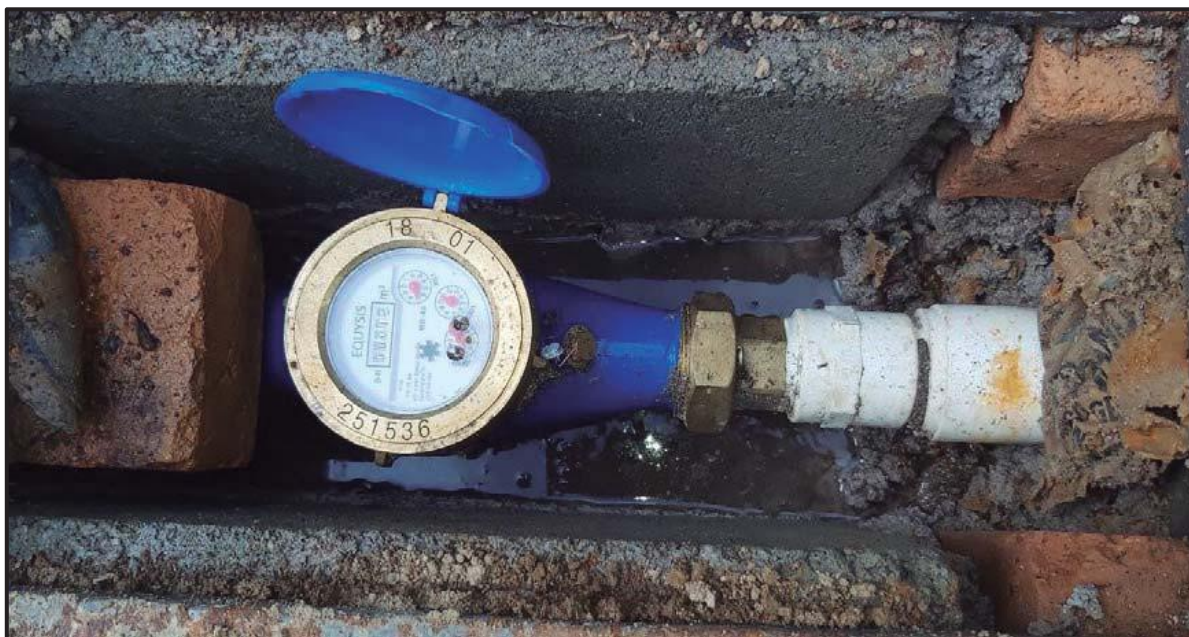
Imagen 9: Macromedidor instalado
