**COLABORANDO CON LAS METAS DEL ODS6: CONSTRUCCIÓN DE SISTEMA DE AGUA POTABLE PARA LA COMUNIDAD DE BUENA VISTA.
(INTIBUCÁ, HONDURAS)**

MEMORIA EJECUTIVA

MEMORIA EJECUTIVA FINAL

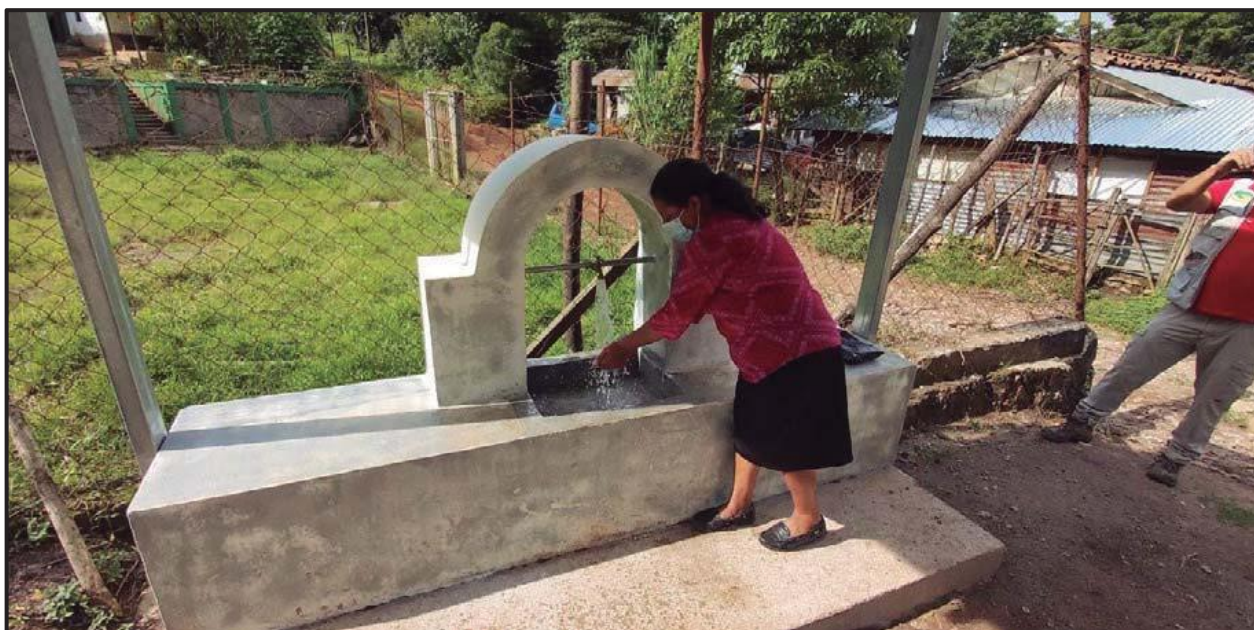
Imagen 10: Fuente pública

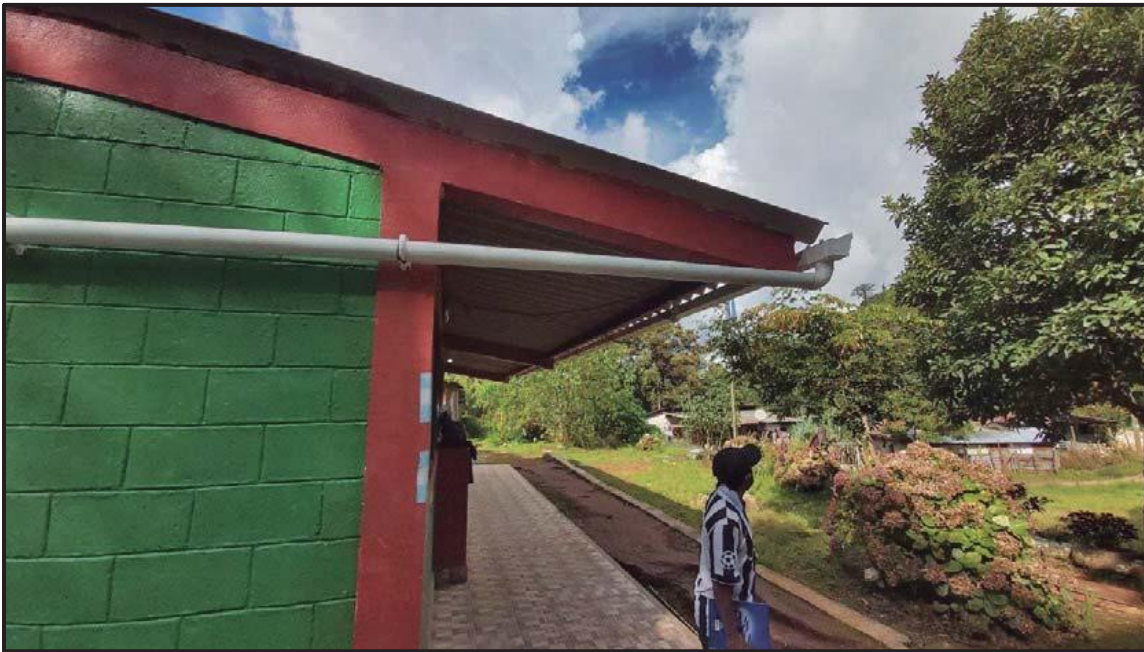
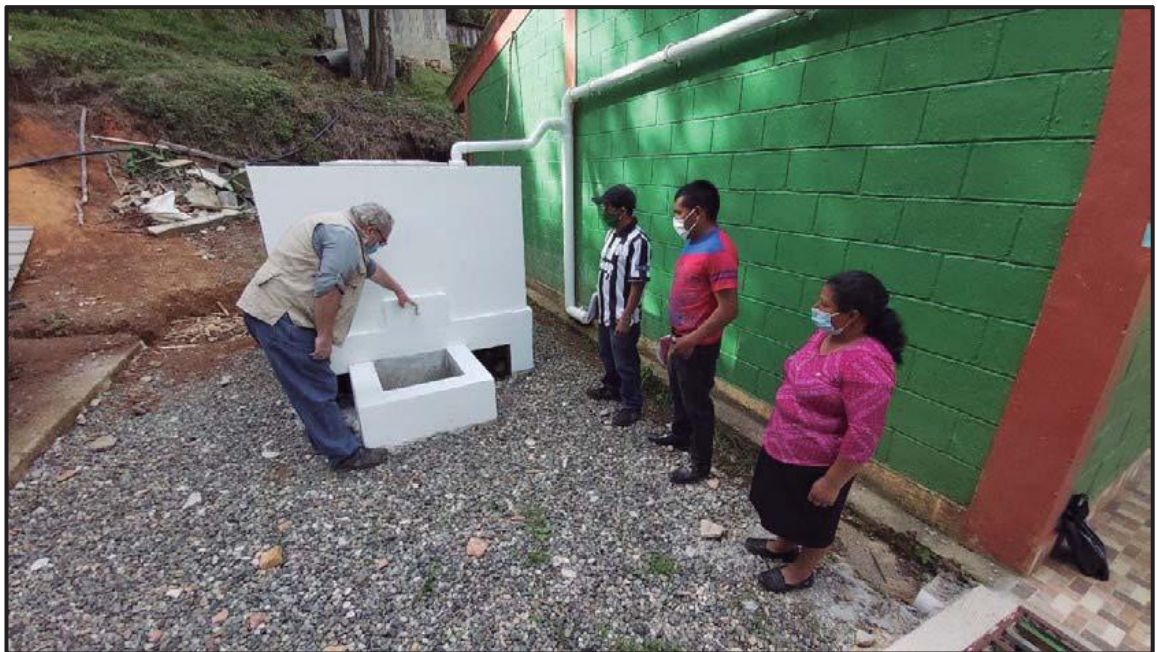
Imágenes 11 y 12: Sistema de recogida y aprovechamiento de aguas lluvia.
