Proyecto DAS: Derecho al Agua y Saneamiento. Sistemas autosostenibles y de gestión comunitaria rural indígena Lenca en Intibucá (Honduras).

Expediente 07/2019

INFORME EJECUTIVO FINAL.

Febrero 2020

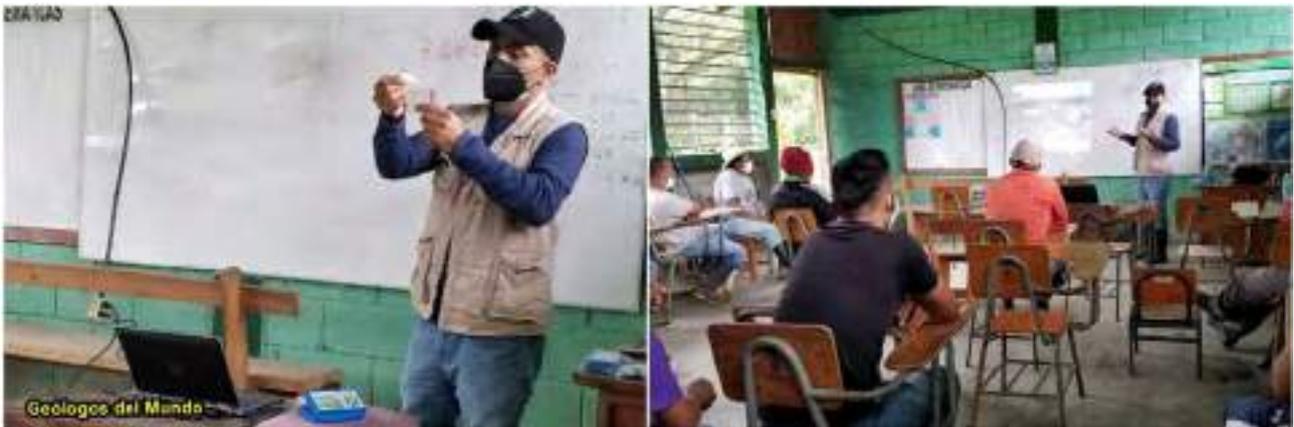
Figura 31.- Sesión teórica de capacitación sobre uso y mantenimiento del sistema de agua potable. En la imagen de la izquierda el promotor demostrando como se utiliza el comparador de cloro. Etapa COVID-19.

Para ello se realizaron y editaron manuales de mantenimiento específicos de cada sistema, y tablas prácticas para la dosificación del cloro que les fueron entregados junto con el correspondiente útil (comparador de cloro) para determinar y comprobar que el agua servida contenga la correcta dosificación de cloro en las casas más cercanas al depósito y las más alejadas.

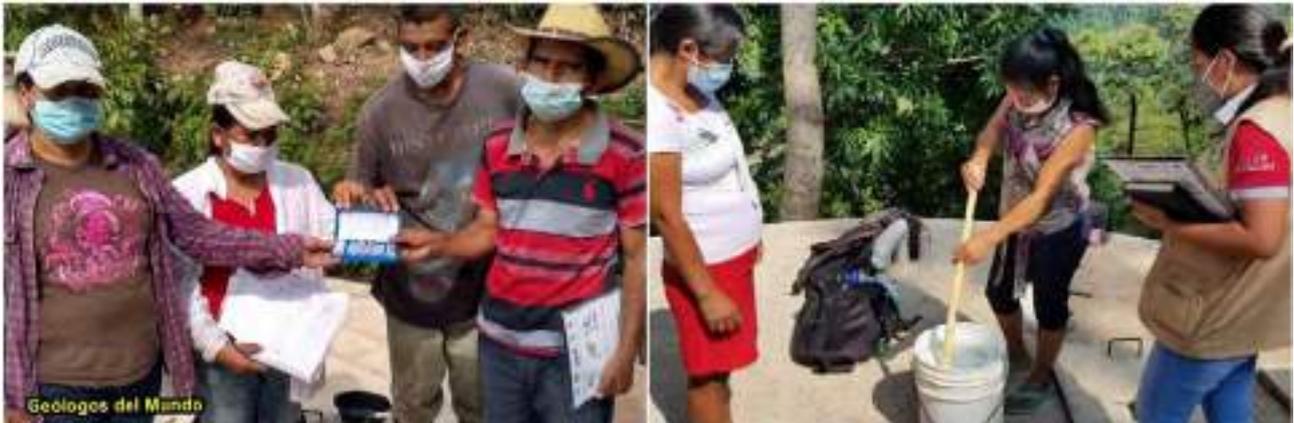
Figura 32.- Sesión Taller sobre el correcto procedimiento para la cloración del agua. Imagen de la izquierda, entrega a la Junta de Agua del correspondiente comparador de cloro. Etapa COVID-19.

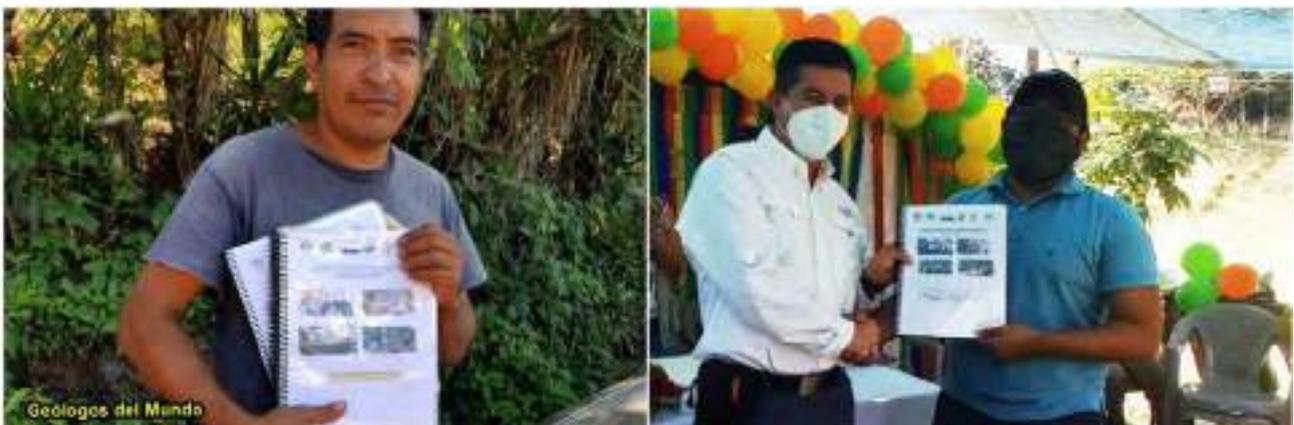
Figura 34.- Documentación entregada a las diferentes Juntas de Agua. Manual de mantenimiento y tablas de cloración.

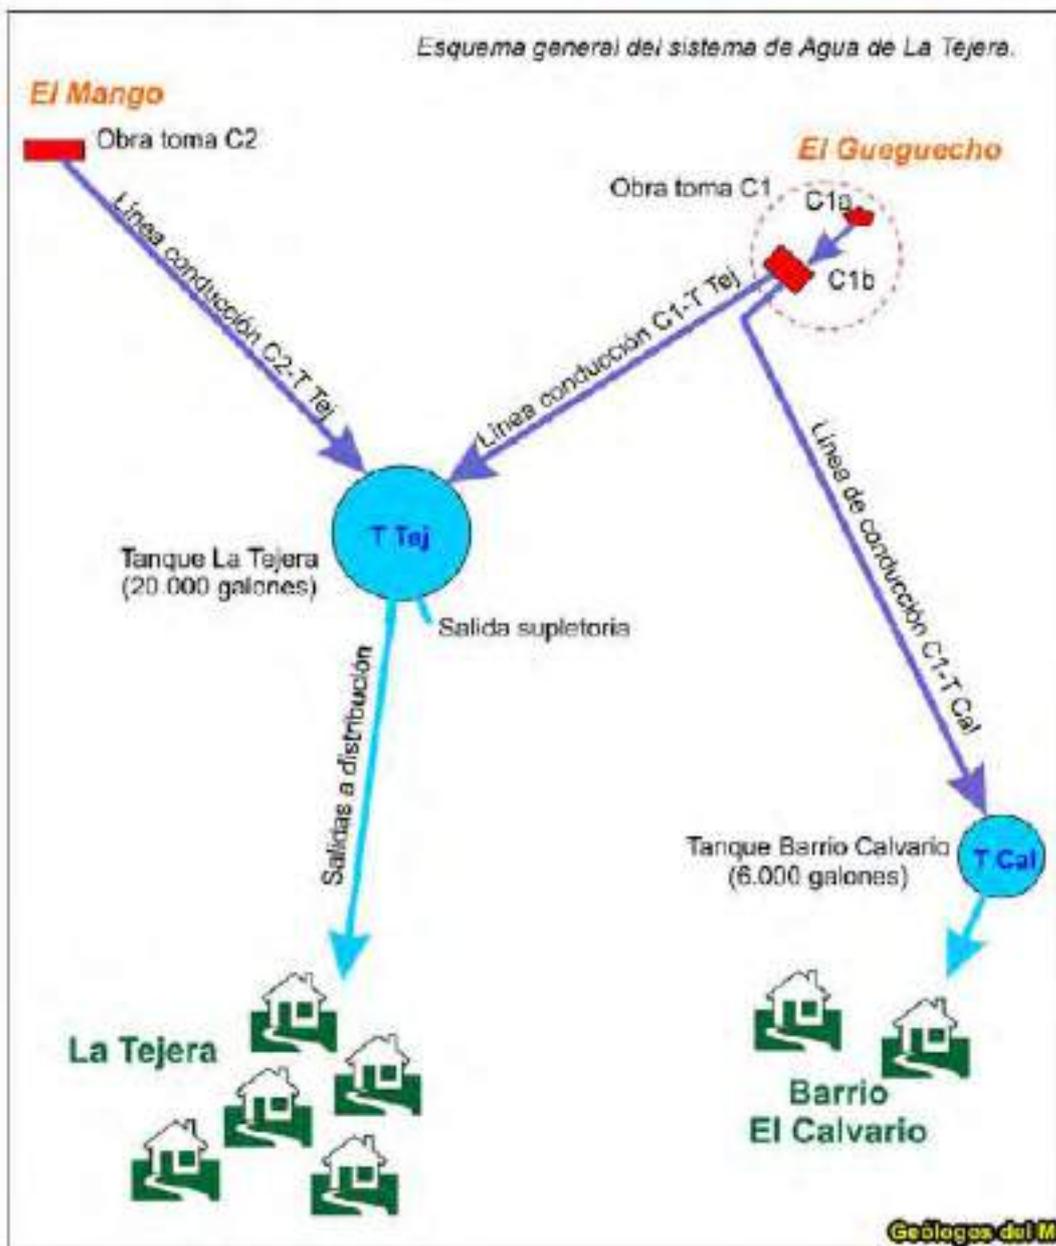
Figura 49.- Resumen y esquema de las actividades constructivas en la comunidad de La Tejera.

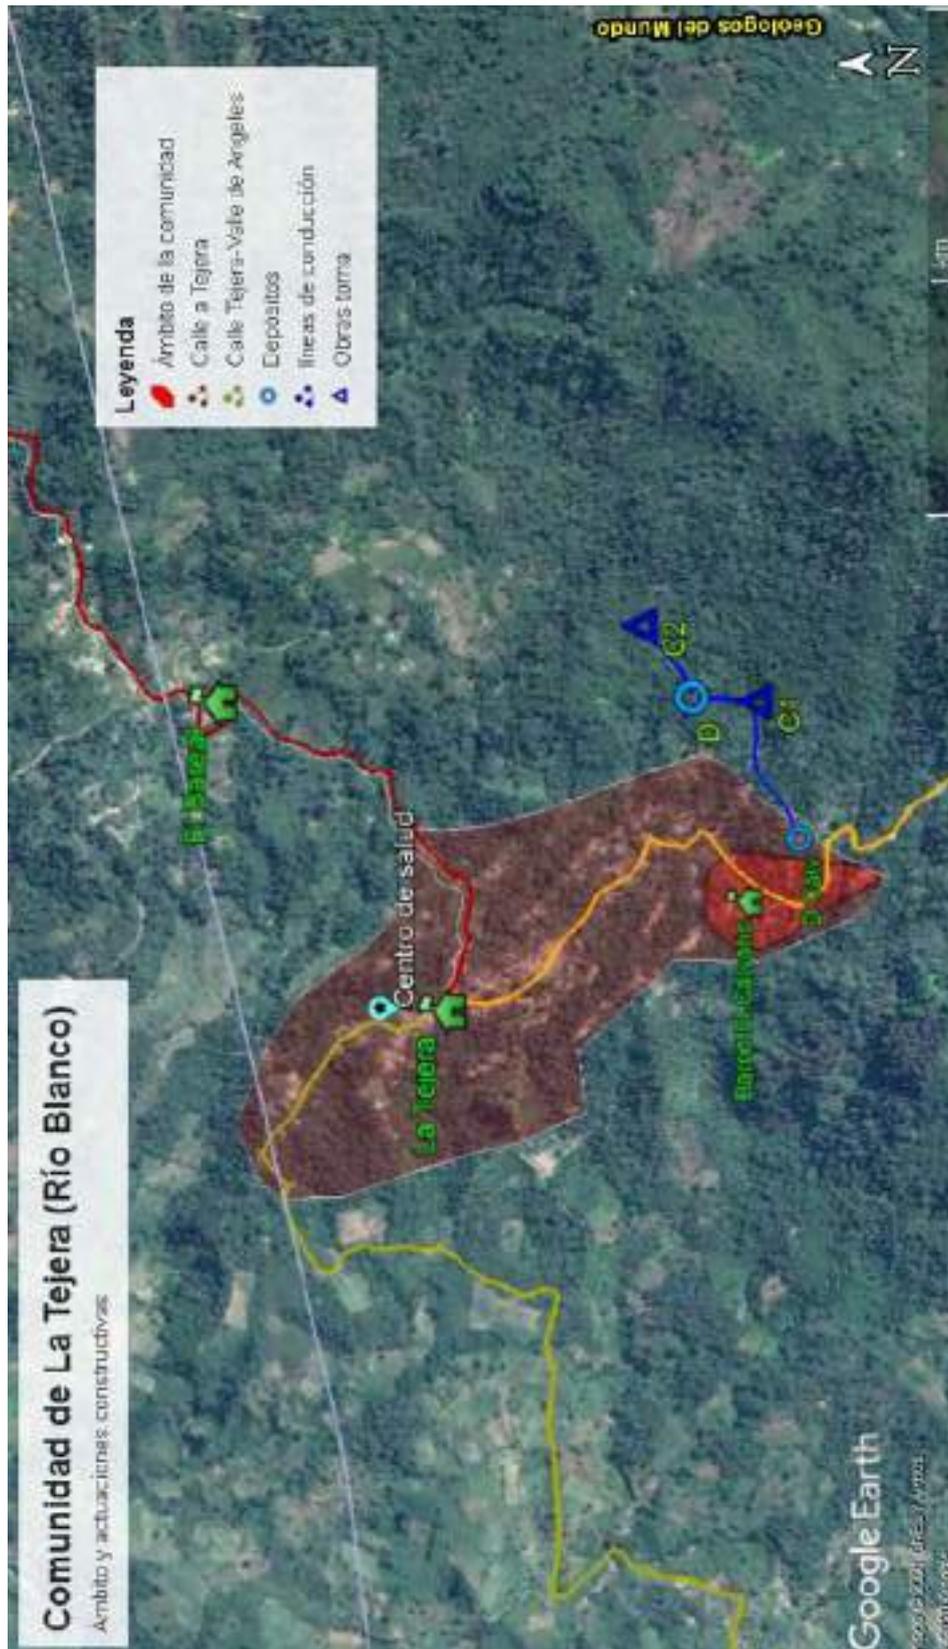
Figura 50.- Localización de las infraestructuras finalmente realizadas para beneficio de la comunidad de La Tejera.

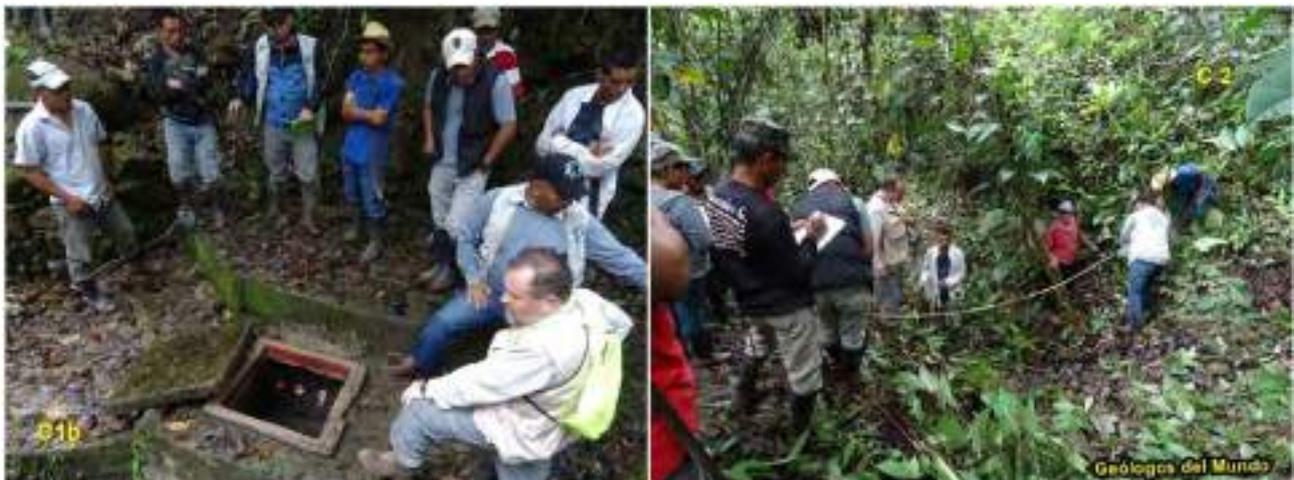
Figura 51.- Fase de replanteo en campo de las actuaciones en las obras toma. Etapa Pre-COVID-19.

Después del análisis técnico de la situación, la solución adoptada fue: en el Gueguecho (C1) hacer un sistema de captación compuesto tomando el agua de la quebrada (C1a) y reconstruyendo la obra toma ya existente (C1b) a la que se incorporaría el agua recogida en C1a.

Respecto a la fuente de El Mango (C2) la situación era que la obra toma antigua tenía fugas y además, la fuente estaba mermando su cantidad de agua por una profundización de la misma al estar construida en materiales coluvionares en los que el agua fue encontrando otras vías de escape; en este caso la solución que se adoptó fue construir una nueva captación de estructura transversal al coluvión situada al borde de su parte distal, encajándola en el sustrato rocoso subyacente, de manera que recogiera todo el agua circulante por el coluvión. Sería similar a una zanja transversal de drenaje desde la que se entubaría el agua para conducirla al depósito.

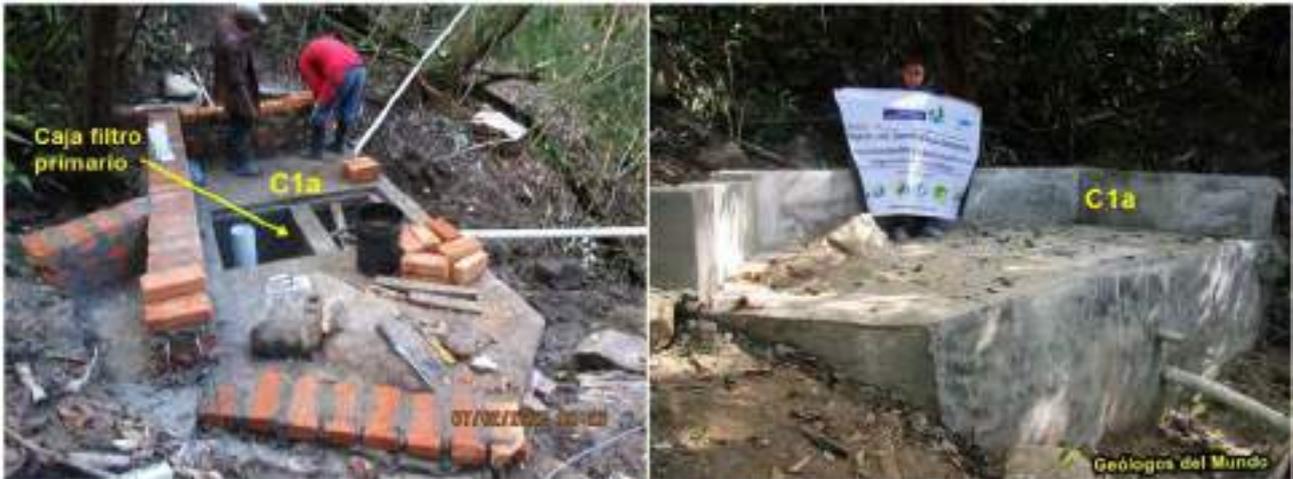
Figura 52.- Obra toma C1a en fase de construcción y una vez finalizada a falta de limpieza y reposición del lugar. Etapa Pre-COVID-19.

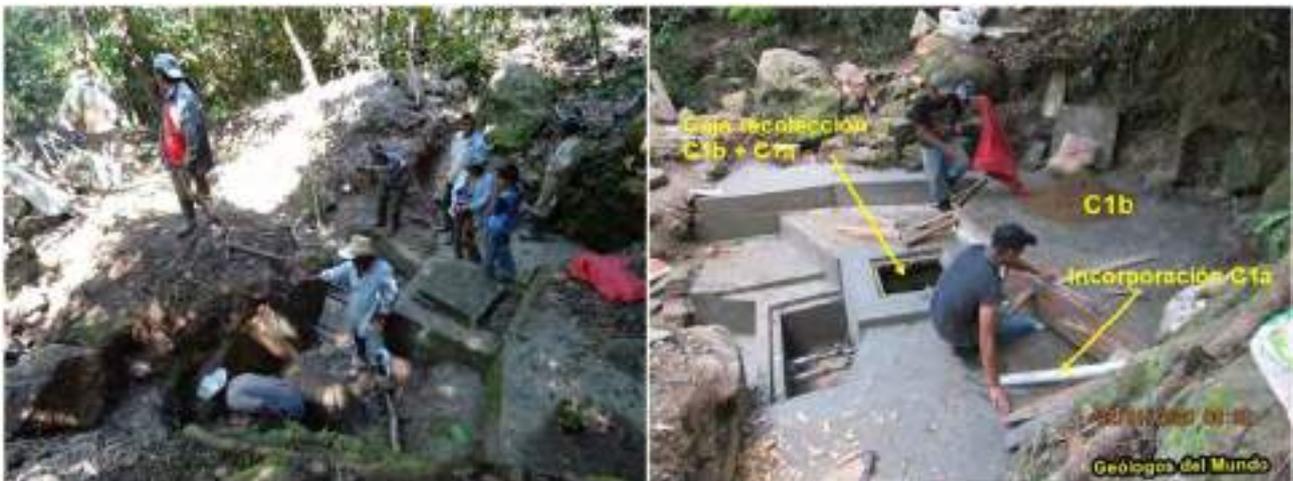
Figura 53.- Obra toma C1b en diferentes fases de construcción. Etapa Pre-COVID-19.

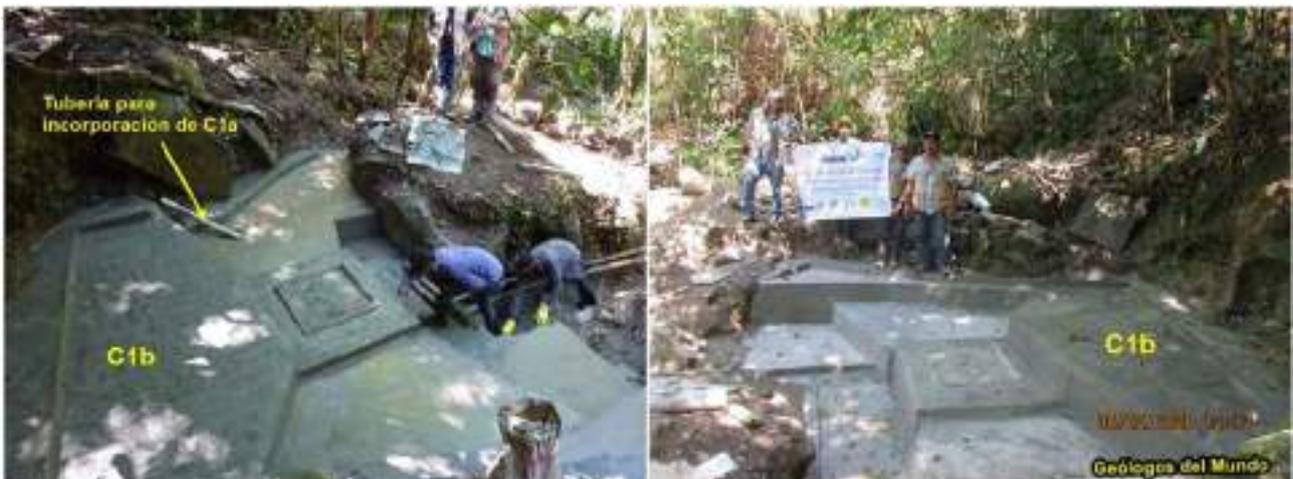
Figura 54.-Obra toma C1a en últimas etapas de construcción. Etapa Pre-COVID-19.

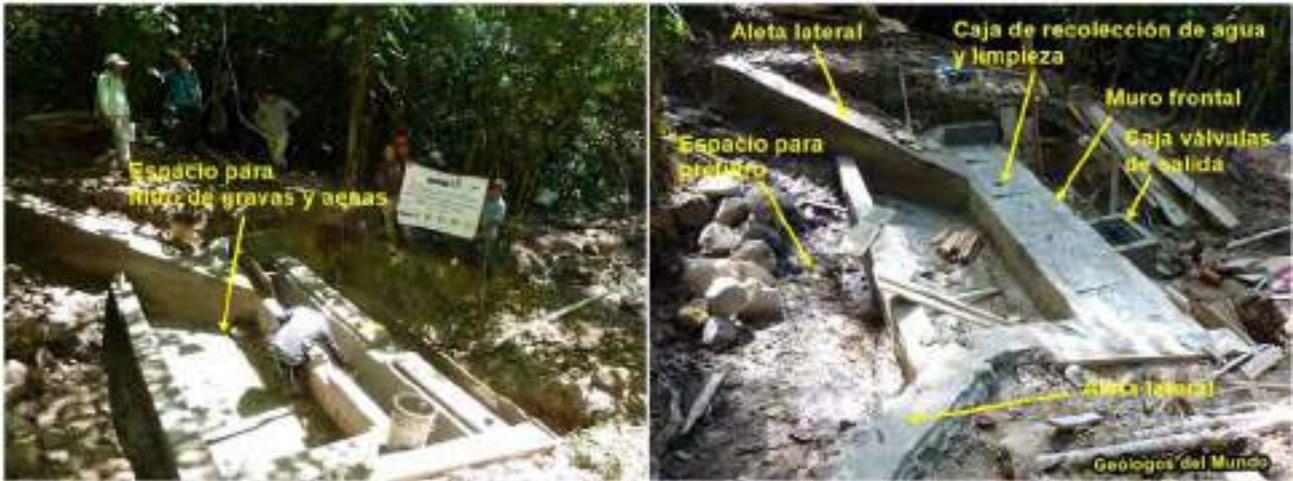
Figura 55.- Obra toma C2 en construcción. Etapa Pre-COVID-19.

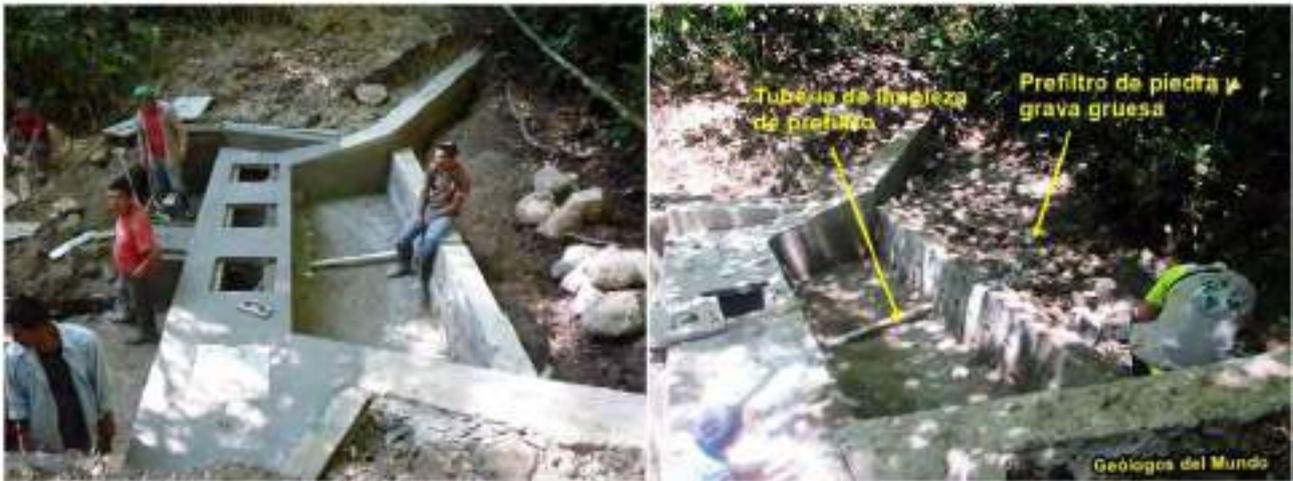
Figura 56.- Obra toma C2. Etapa Pre-COVID-19.

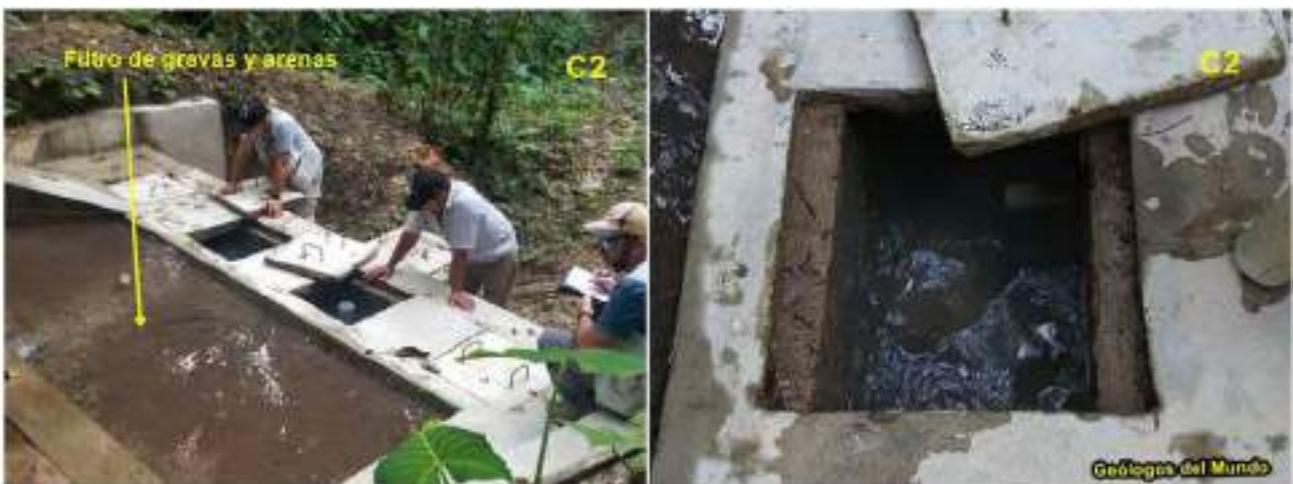
Figura 57.- Obra toma de El Mango (C2) en funcionamiento. Etapa Pre-COVID-19.

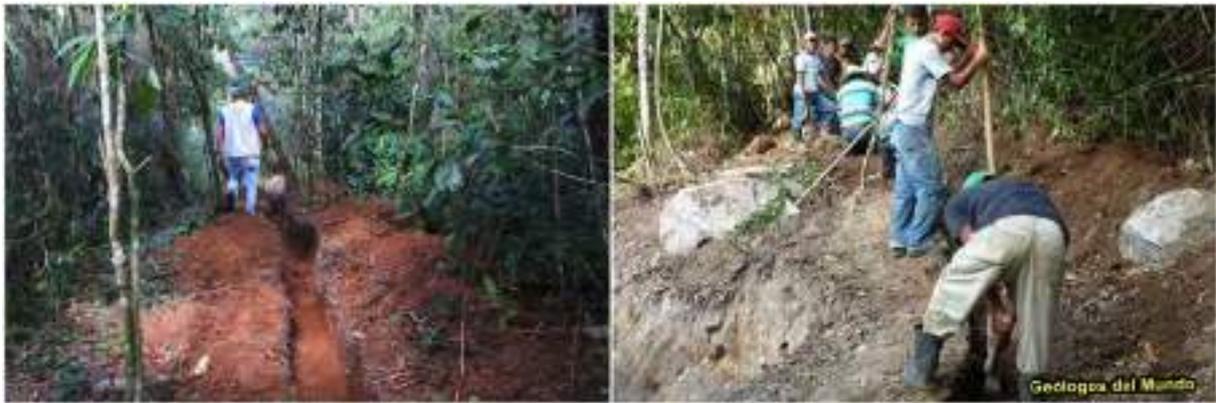
Figura 58.- Zanjeo para la Instalación de línea de conducción con todos sus accesorios. Etapa Pre-COVID-19.

Para poder llevar el agua captada en ambas obras toma hacia el depósito de almacenamiento y distribución, se actuó sobre las dos líneas de conducción. En la correspondiente a la obra toma C1 se realizaron algunas mejoras de la existente y el cambio de trazado en su parte final para poder llevar la línea hacia el nuevo depósito de agua. La línea de conducción desde la obra toma C2 se instaló completa de inicio a fin, requiriendo del consiguiente zanjeo.

Esta unidad de obra incluyó también la instalación de los accesorios necesarios (válvulas de aire y válvulas de limpieza). Los diámetros de tubería fueron de 2 y 1 ½ pulgadas. Se utilizaron tubería de PVC enterrada en zanja y en tramos recubierta con hormigón y de HG (hierro galvanizado) en las partes expuestas y pasos aéreos. La longitud total de tubería instalada hasta el depósito fue de 1.300 metros.

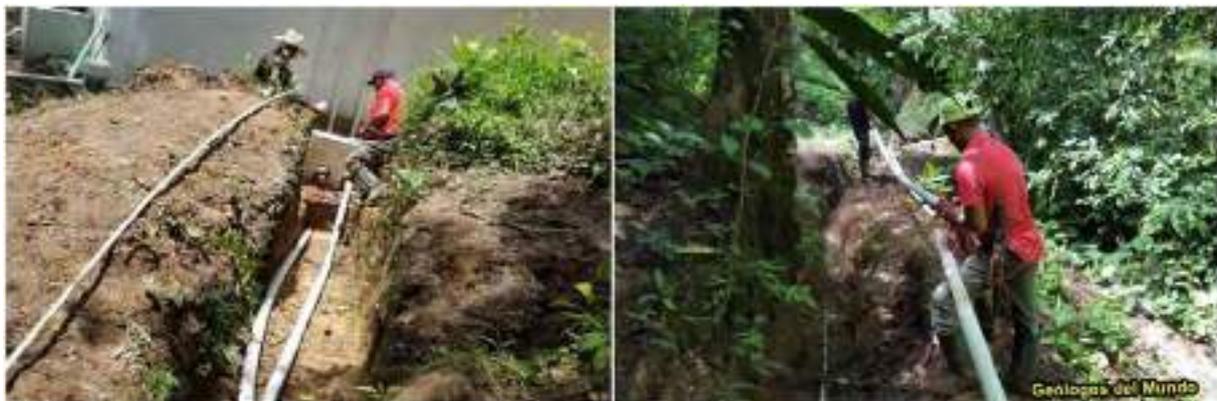
Figura 59.- Tubería instalada. Etapa Pre-COVID-19.

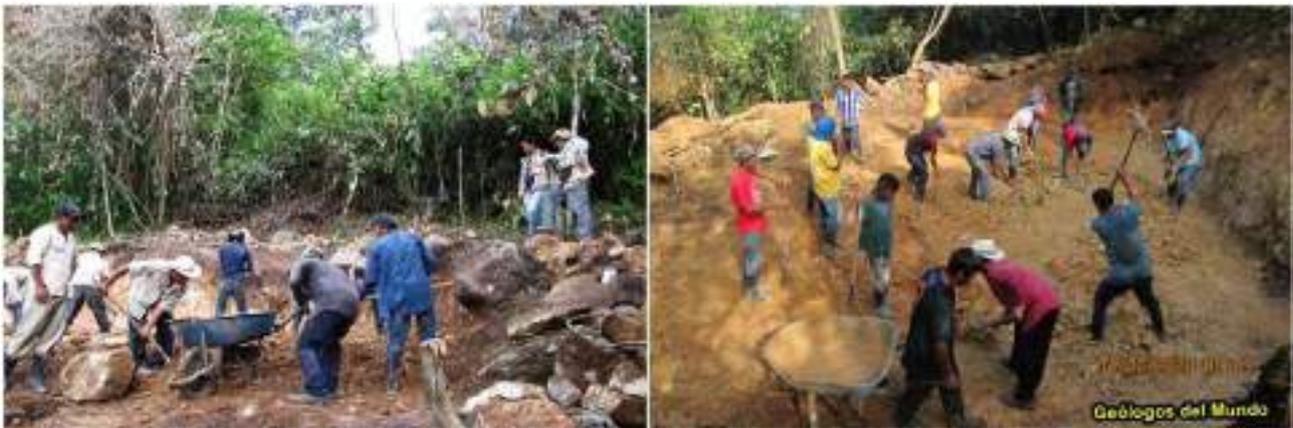
Figura 60.- Excavación de nivelación para la obtención de un plantel desde cuya rasante se procede a la excavación de cimentación. Etapa Pre-COVID-19.

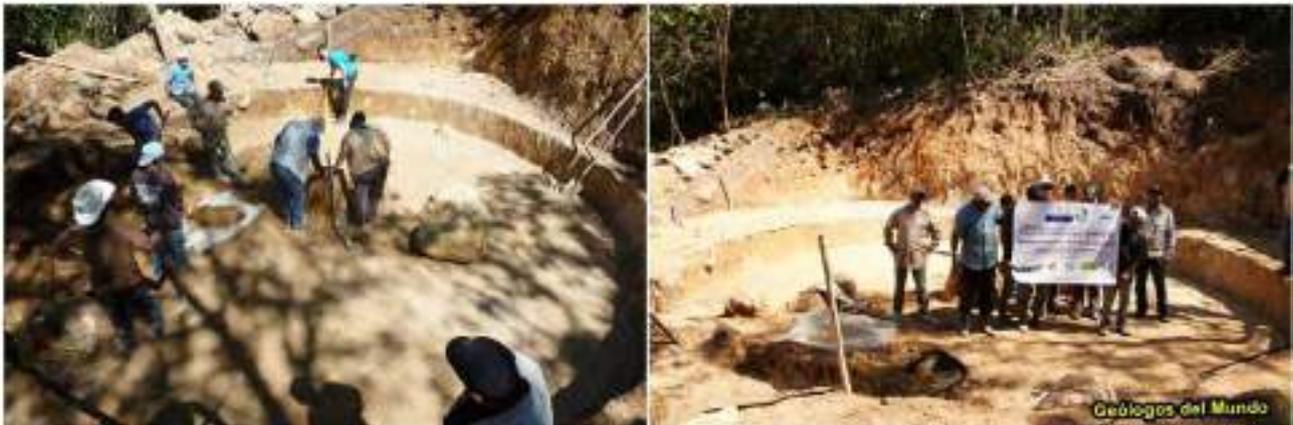
Figura 61.- Excavación de cimentación ajustada ya a la geometría circular de la losa. Etapa Pre-COVID-19.

La tipología del depósito es cilíndrica y responde a la que Geólogos del Mundo viene realizando. Se llevó a cabo con una cimentación de hormigón ciclópeo, con una losa de reparto y sobre ella una solera armada. Las paredes están construidas con ladrillo rafón dispuestos al tesón armadas con varillas a modo de regilla y reforzadas por ocho(8) castillos perimetrales. La losa superior armada está soportada por dos vigas perpendiculares apoyadas en su intersección en una columna central. Sobre ella se construye el hipoclorador como elemento de desinfección del agua.

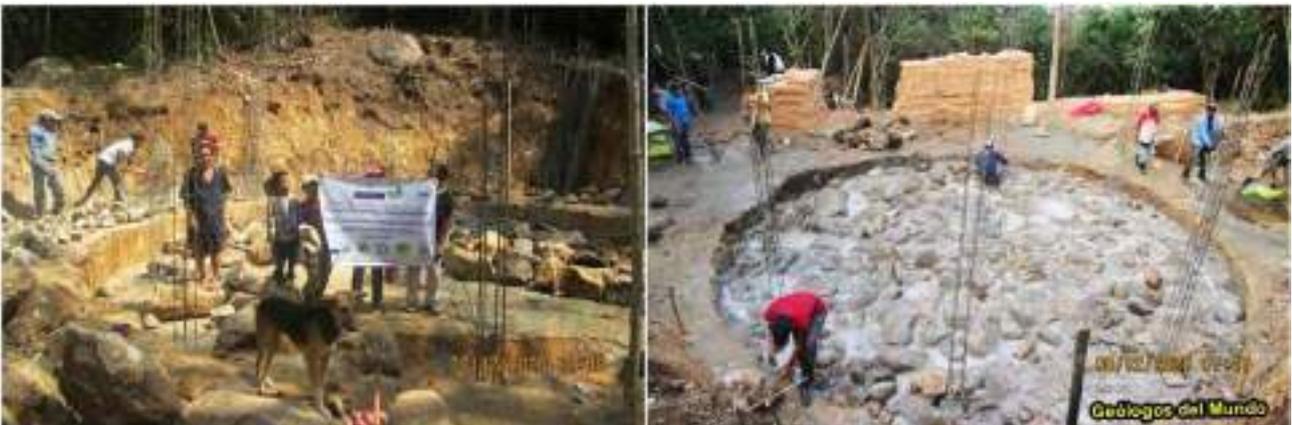
Figura 63.- Cimentación. A la izquierda los castillos, y a la derecha la losa de hormigón ciclópeo. Se observa las armaduras de los castillos y columna central ya instalada. Etapa Pre-COVID-19.

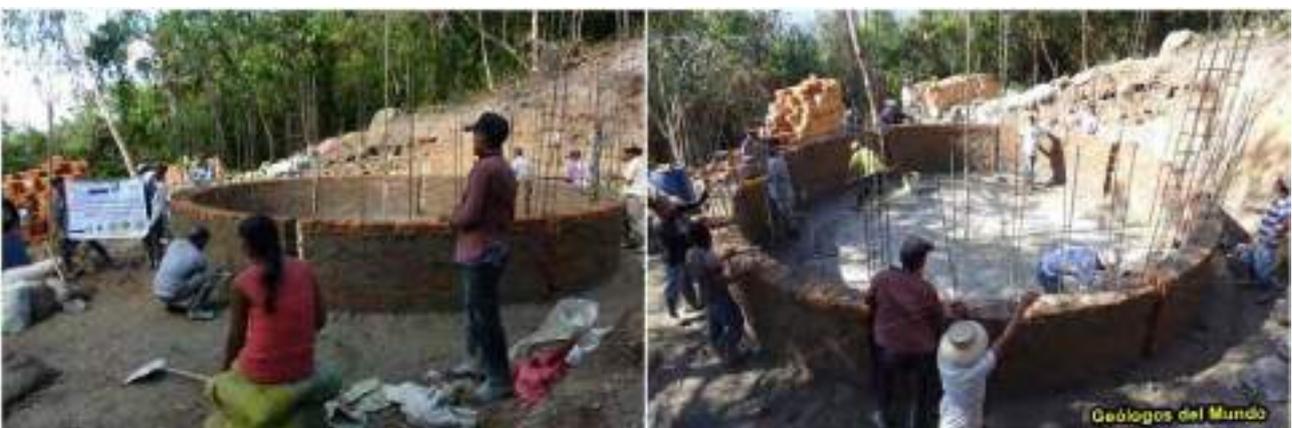
Figura 64.- Fase de construcción de las paredes. Etapa Pre-COVID-19.

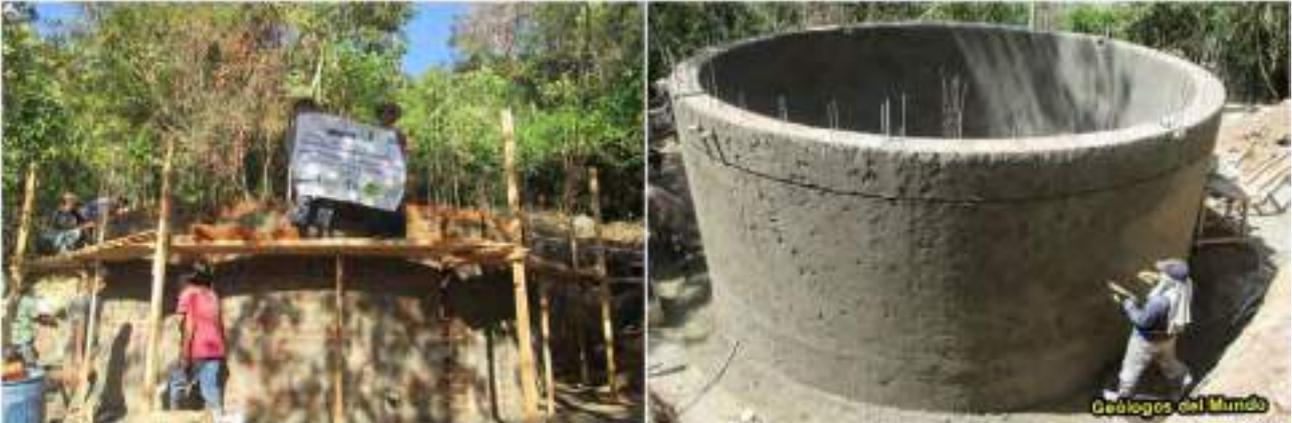
Figura 65.- Construcción de las paredes. A la derecha en proceso del repellado exterior y con el interior ya repellado y preparado para un pulido. Etapa Pre-COVID-19.

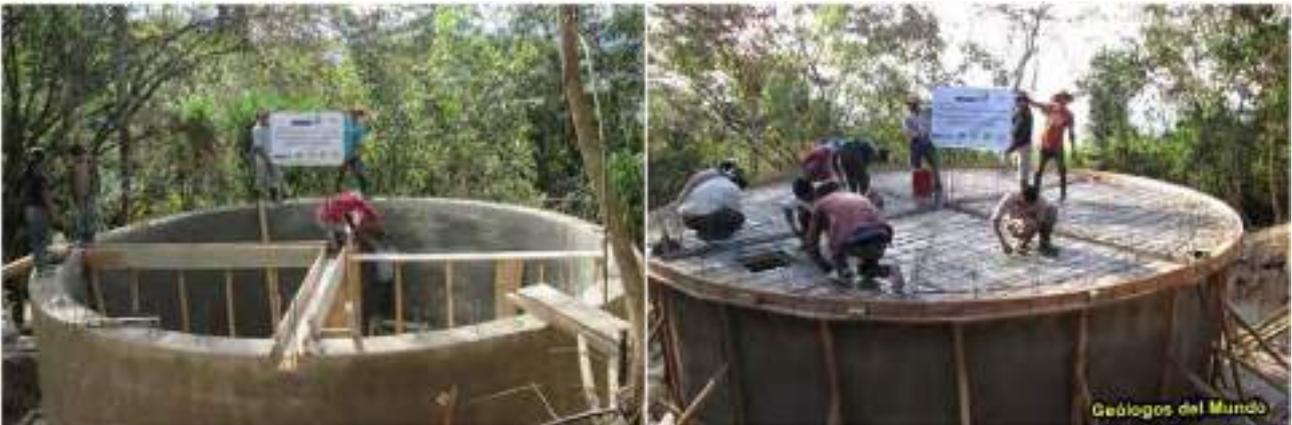
Figura 66.-Encofrado de las vigas y armado de la losa de cierre del depósito sobre el encofrado correspondiente. Etapa Pre-COVID-19.

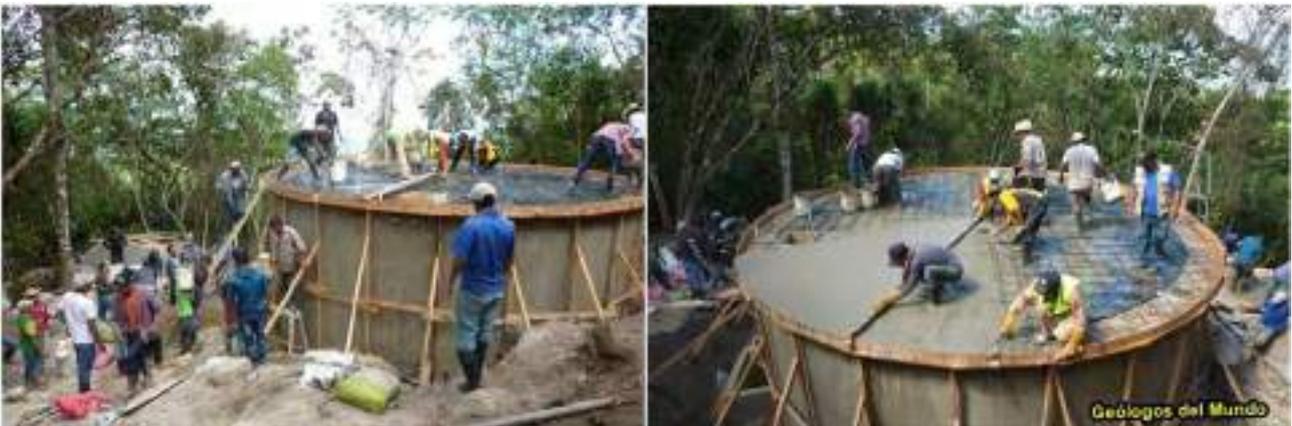
Figura 67.- Fundido de hormigón de la losa superior de cierre del depósito. Todas las operaciones se realiza totalmente a mano, con lo que la participación de trabajo comunitario es fundamental ya que hay que fundir lo más rápido que se pueda. Etapa Pre-COVID-19.

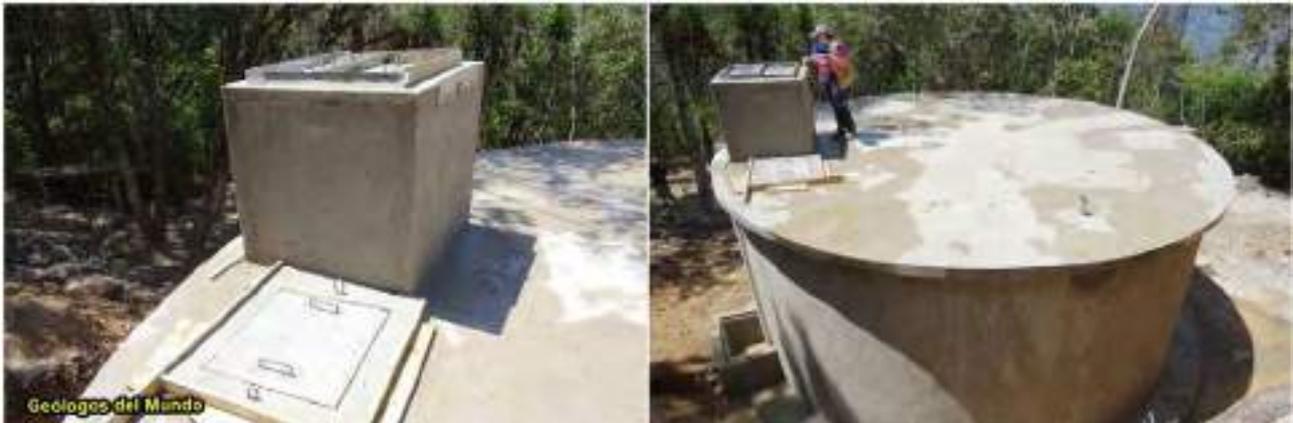
Figura 68.- Hipoclorador por goteo ya finalizado junto a la tapa de inspección del depósito. El hipoclorador es el elemento destinado a la desinfección mediante cloro del agua del depósito.

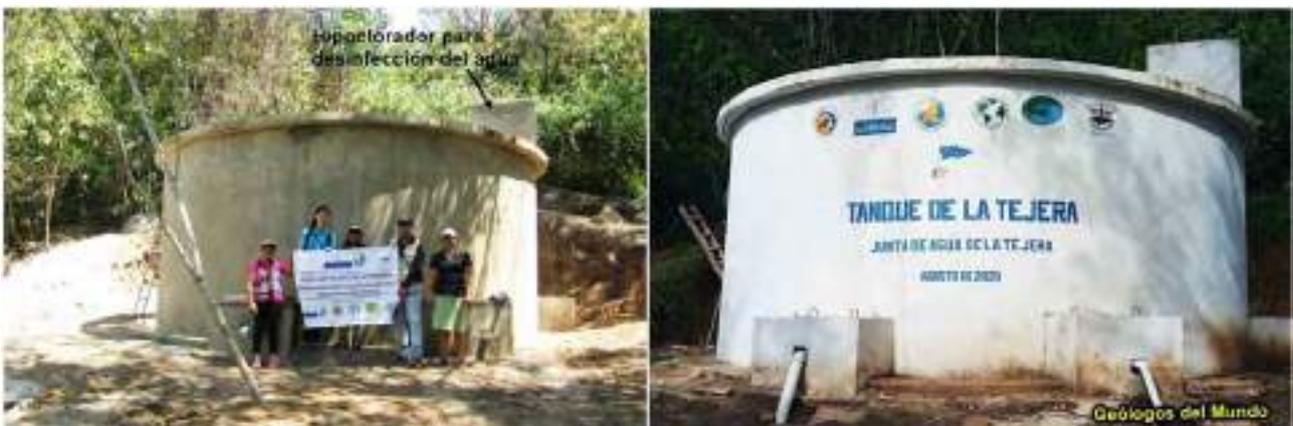
Figura 69.- Depósito de almacenamiento y distribución de agua potable de 20.000 galones de capacidad ya finalizado, pintado y con rotulado identificativo en el que figuran los diferentes participantes en el proyecto. Etapa Pre-COVID-19.

La tipología y fases constructivas que se acaban de esbozar son, en rasgos generales, comunes a todos los depósitos construidos. Tan solo puede variar la profundidad y tipo de cimentación en función del terreno; y en función de su diámetro, el número de castillos, la existencia de vigas y de columna central.

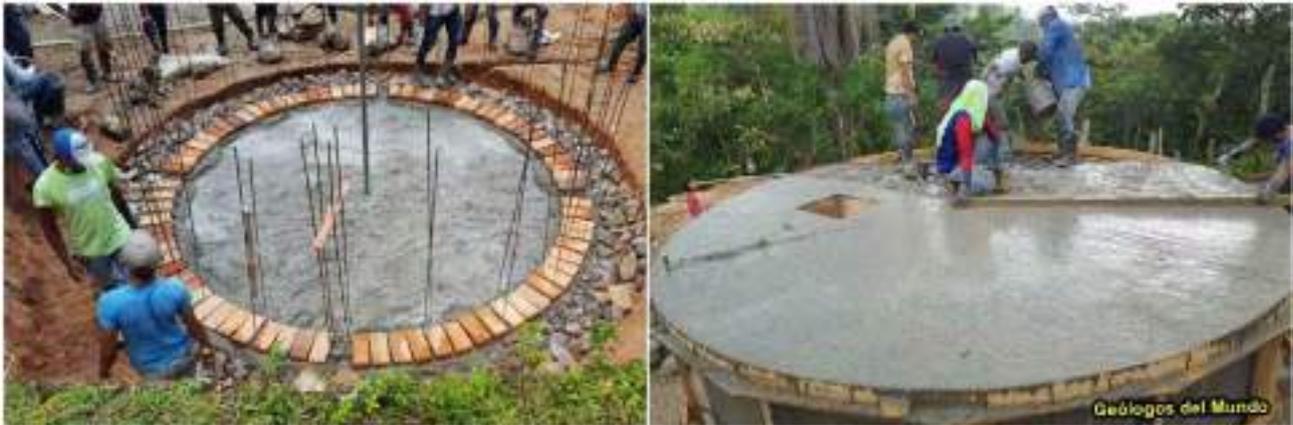
Su cimentación fue similar al anterior al encontrarse en el mismo tipo de terreno. Debido a su reducido tamaño el número de castillos se redujeron a cuatro (4) y no fueron necesarias las vigas ni la columna central de apoyo.

Figura 70.- Primera hilada de ladrillos de las paredes y fase del fundido de la losa superior. Etapa COVID-19

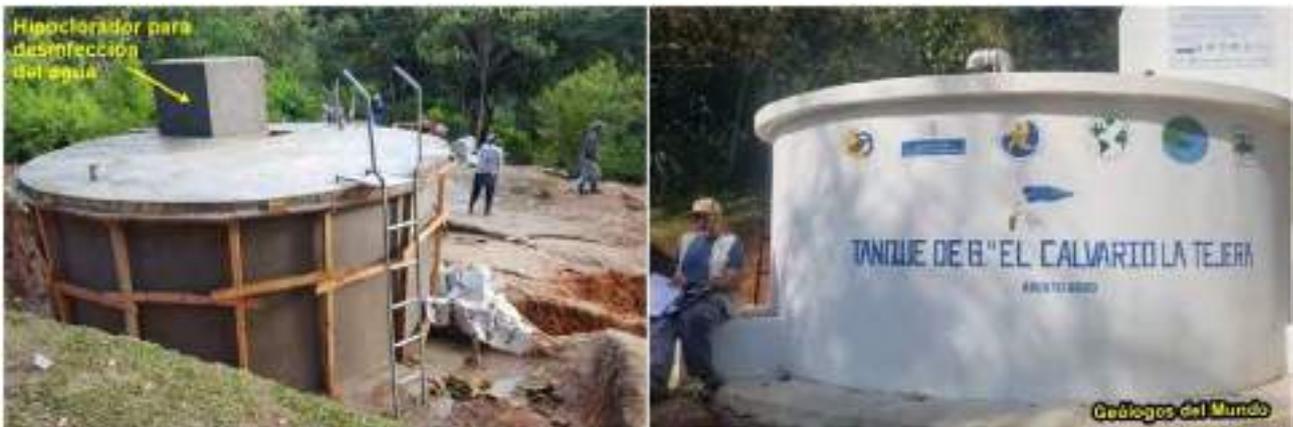
Figura 71.- Depósito de El Calvario (Tejeras) ya finalizado, pintado y rotulado. Etapa COVID-19

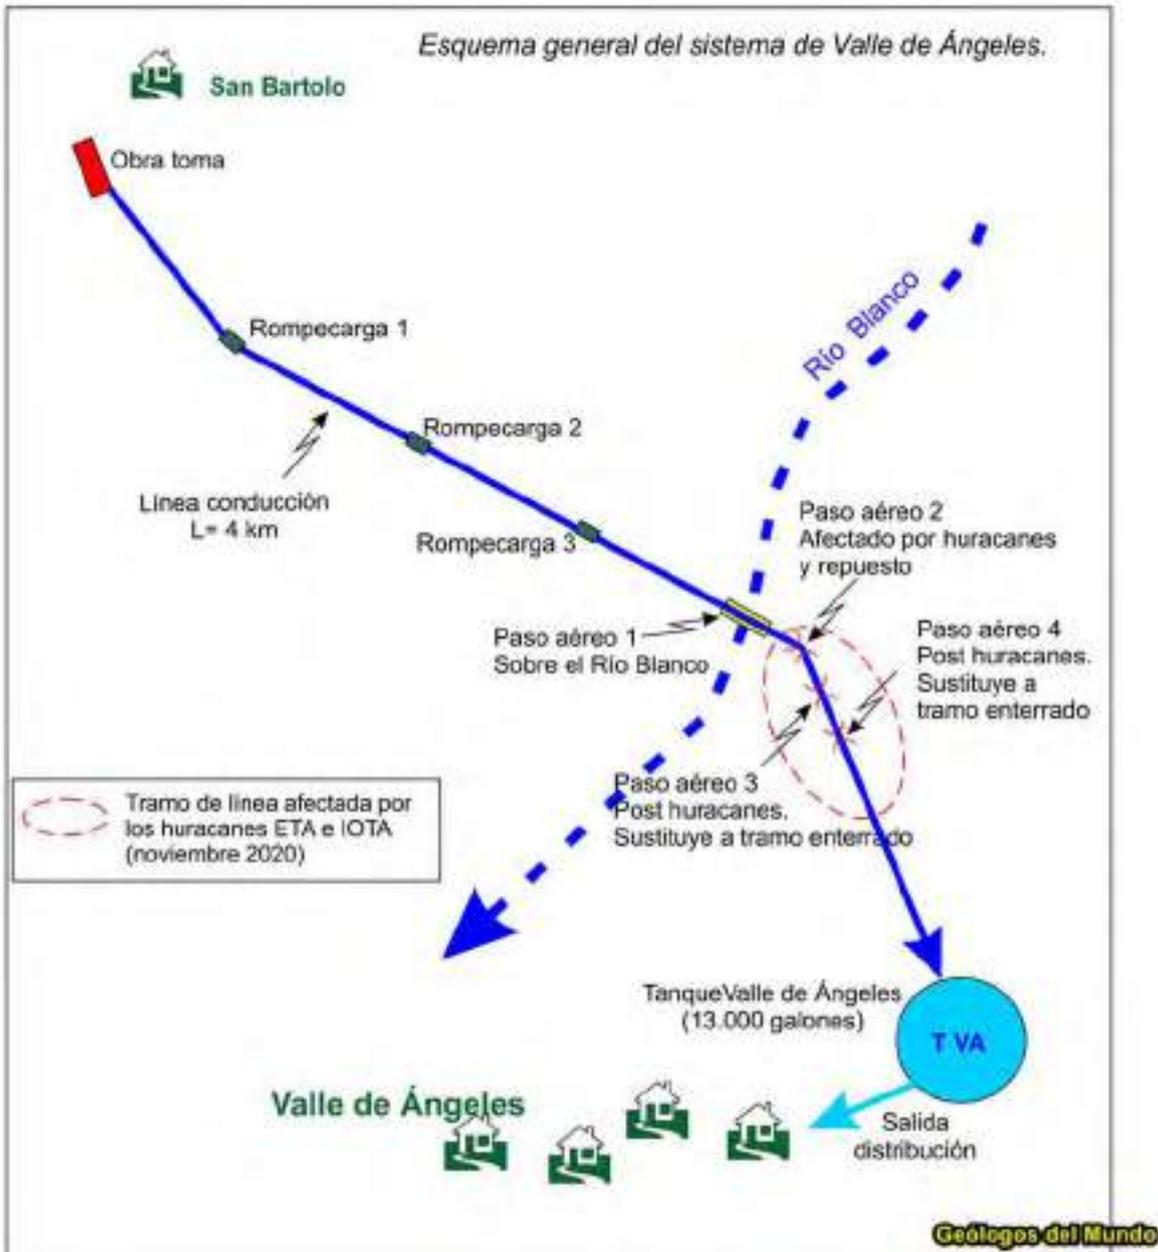
Figura 73.- Esquema de las actividades constructivas en Valle de Ángeles (Río Blanco).

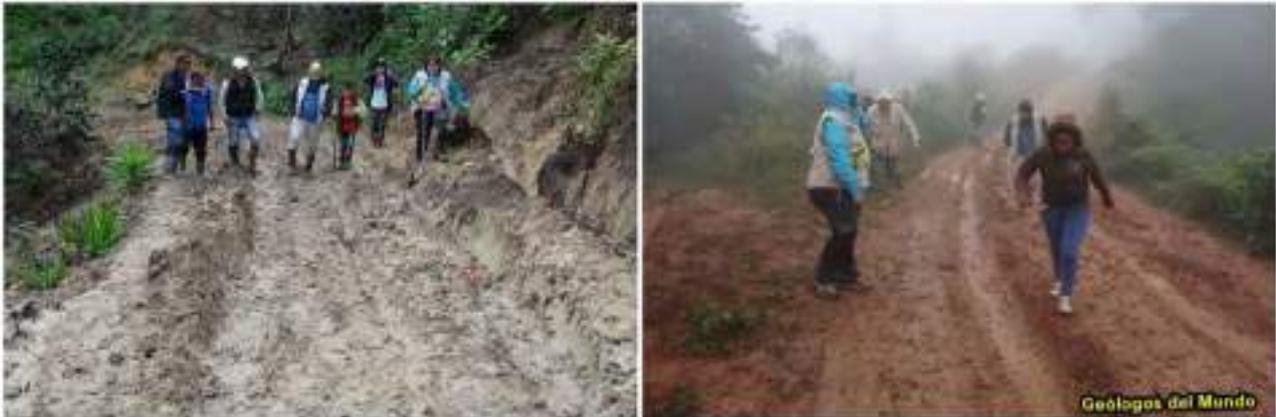
La captación de Valle de Ángeles se encuentra en las proximidades de la comunidad de San Bartolo, siendo el acceso rodado desde La Tejera por una calle de tierra en muy malas condiciones y fuertes pendientes que en época de lluvia se pone impracticable, lo que dificulta la aproximación de los materiales mediante vehículos.

Figura 75.- Pista de tierra de acceso desde La Tejera a la Obra toma de Valle de Ángeles en San Bartolo. Etapa Pre-COVID-19.

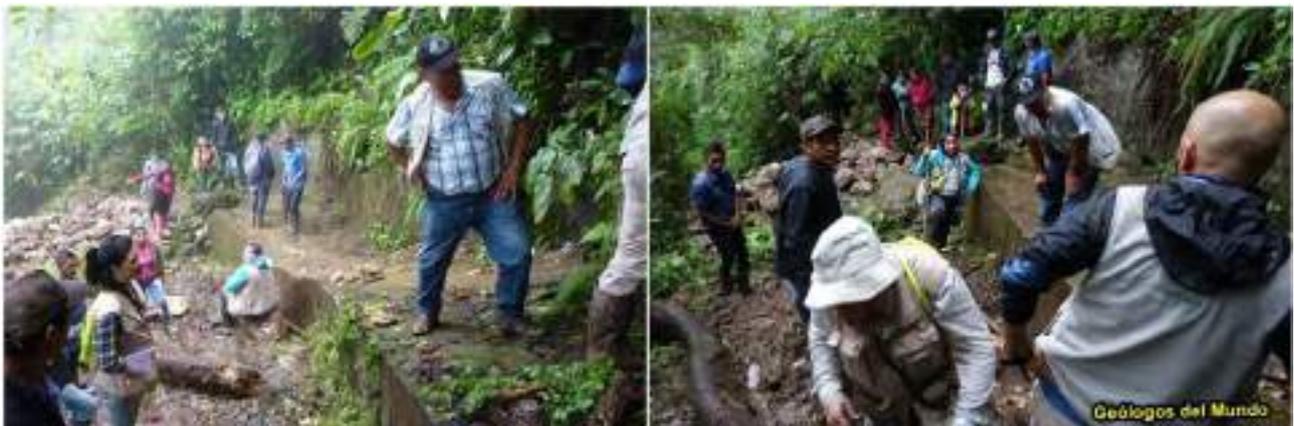
Figura 76.-.Infraestructura existente ya antigua y con fugas de agua.Había sido abandonada hace tiempo debido a las grandes diferencias de cota entre ella y la comunidad, y al fuerte relieve, la tubería de conducción no aguantaba las presiones, lo que hacía que frecuentemente reventaran y se cortara el suministro. Etapa Pre-COVID-19.

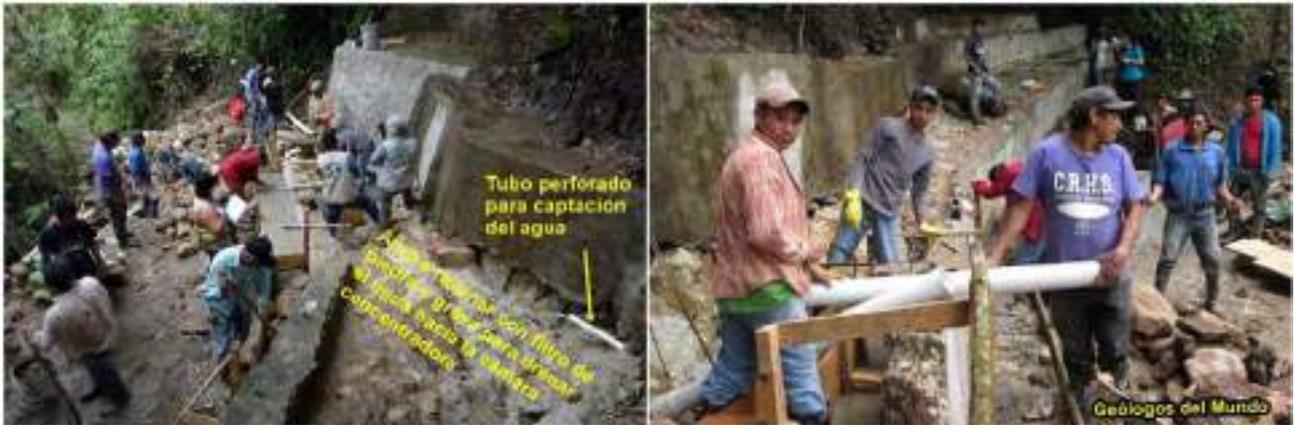
Figura 77.- Fase de construcción de la nueva obra toma. Etapa Pre-COVID-19.

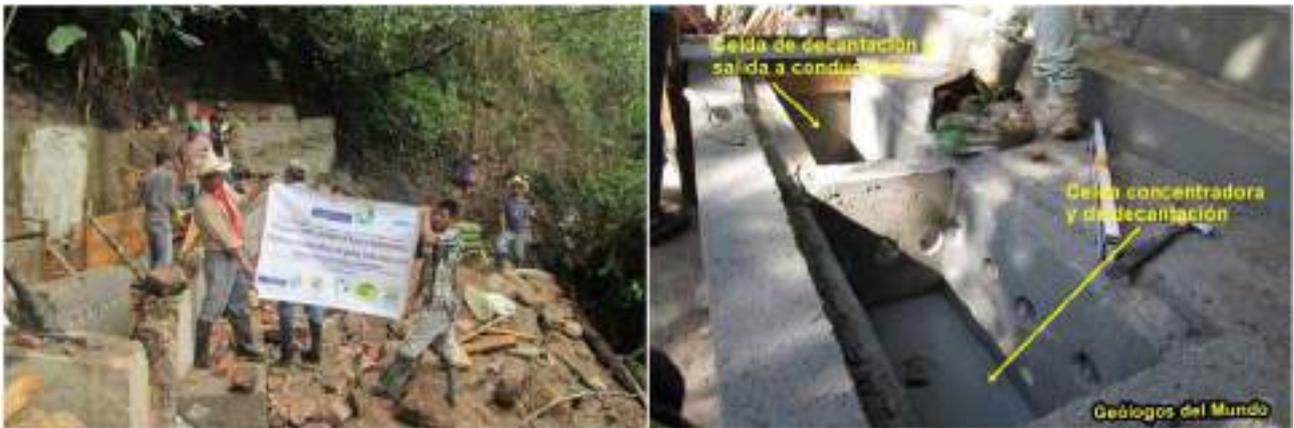
Figura 78.- Fase de construcción. A la derecha el detalle de las dos cámaras (concentradora y decantadora) que quedan practicable para las labores de mantenimiento y limpieza. Etapa Pre-COVID-19.

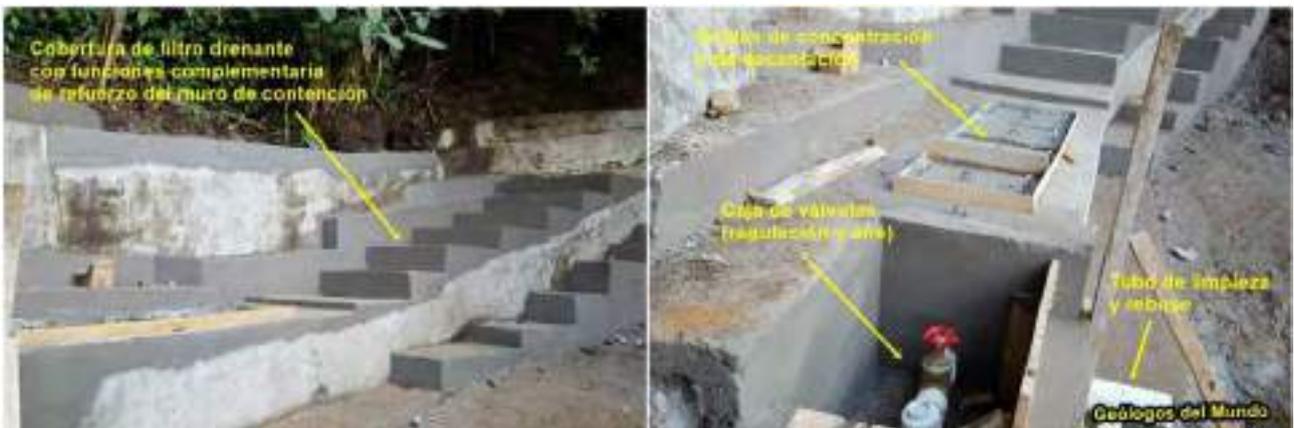
Figura 79.- Aspecto de la obra toma ya terminada a falta de pequeños detalles. Etapa Pre-COVID-19.

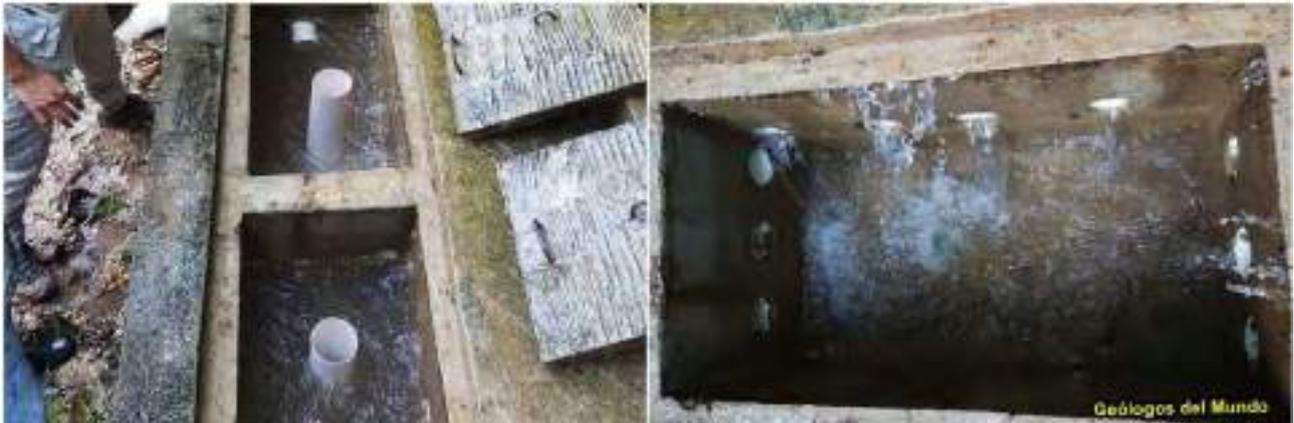
Figura 80.- Obra toma en funcionamiento. Se observan dos tubos verticales que corresponden al rebose y limpieza de sendas cámaras. A la derecha entrada de agua a la cámara concentradora. Etapa Pre-COVID-19.
