Proyecto DAS: Derecho al Agua y Saneamiento. Sistemas autosostenibles y de gestión comunitaria rural indígena Lenca en Intibucá (Honduras).

Expediente 07/2019

INFORME EJECUTIVO FINAL.

Febrero 2020

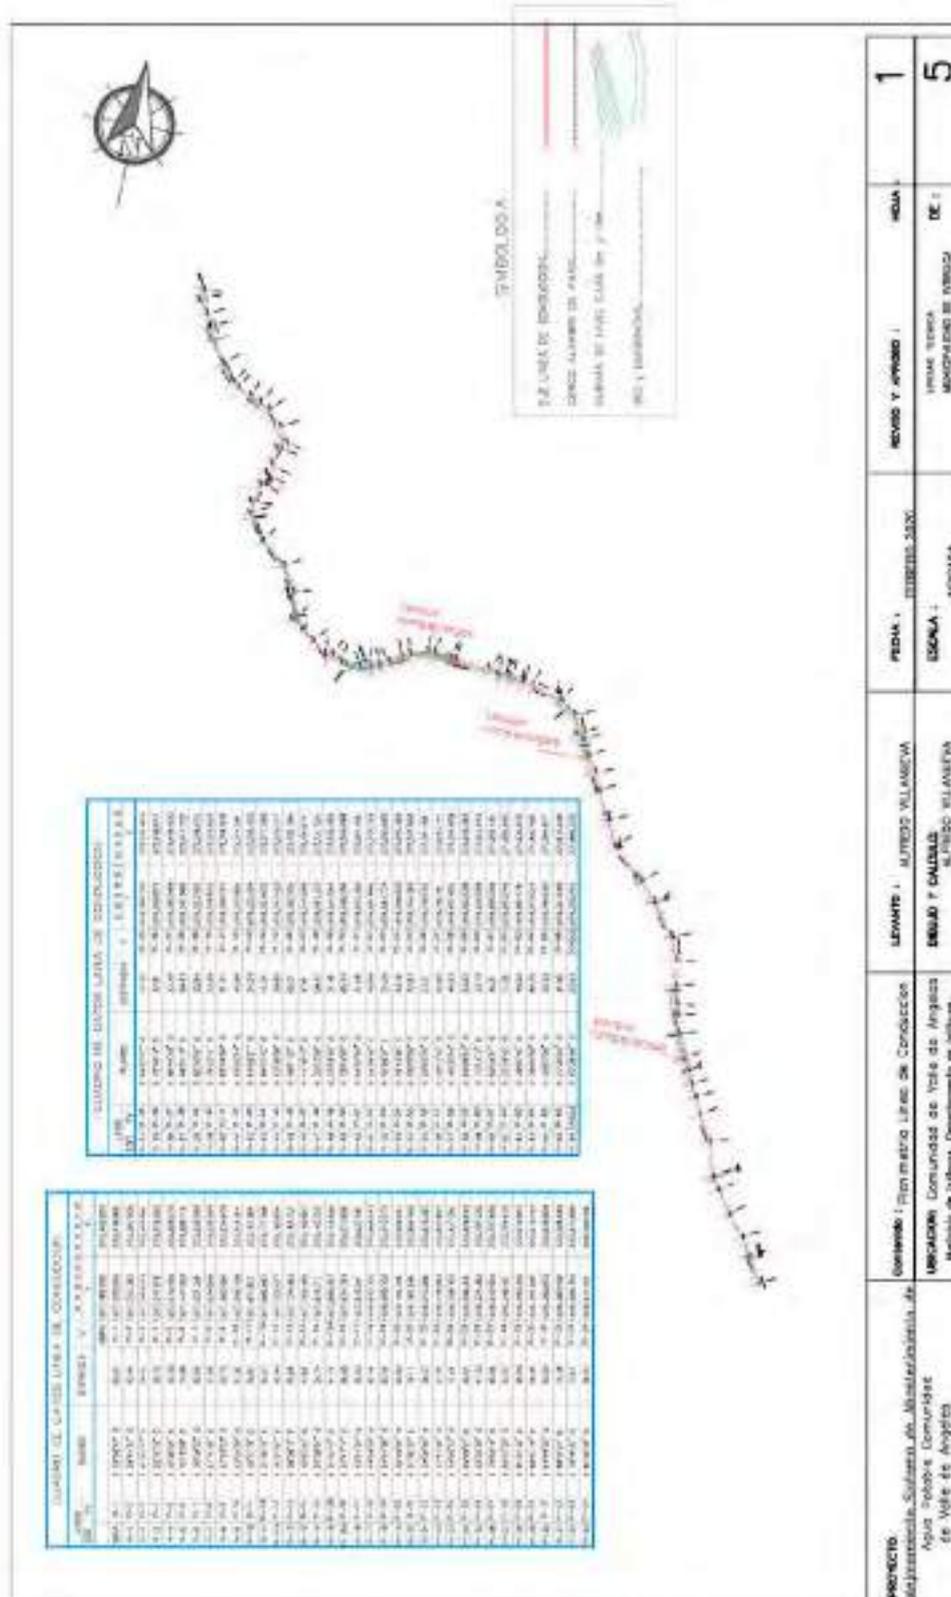
Figura 81.- Trazado en planta de la línea de conducción a partir del estudio topográfico realizado por la municipalidad de Intibucá. En total tiene una longitud de 4.000 metros en los que se encajan dos pasos aéreos principales y tres tanques rompecarga. La topografía se realizó en la Etapa Pre-COVID-19.

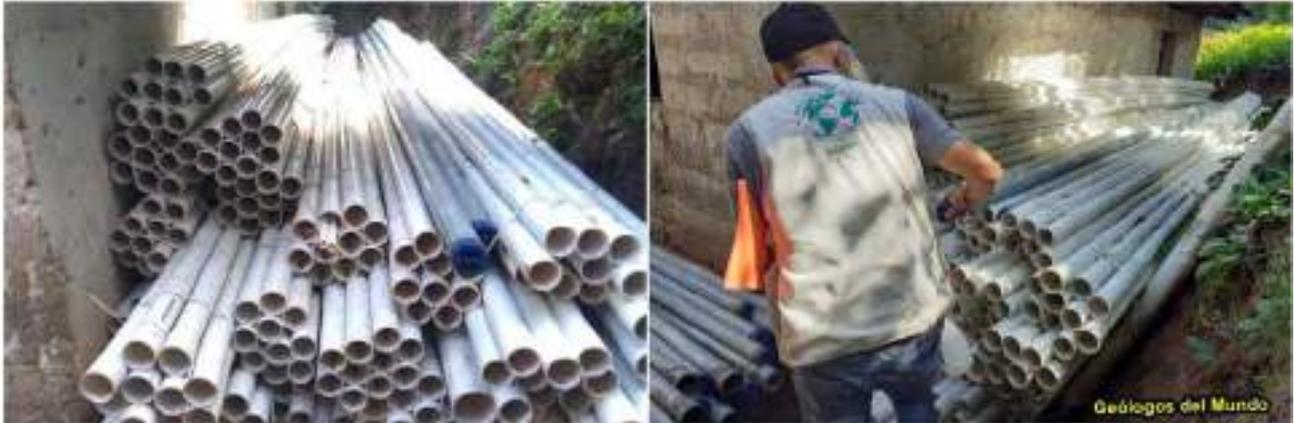
Figura 82.-Acopio de tubería PVC y HG para la instalación de la línea de conducción. Se utilizaron tubería de 3" y 2" de diámetro, siendo la mayor parte de la línea de 2". Etapa COVID-19

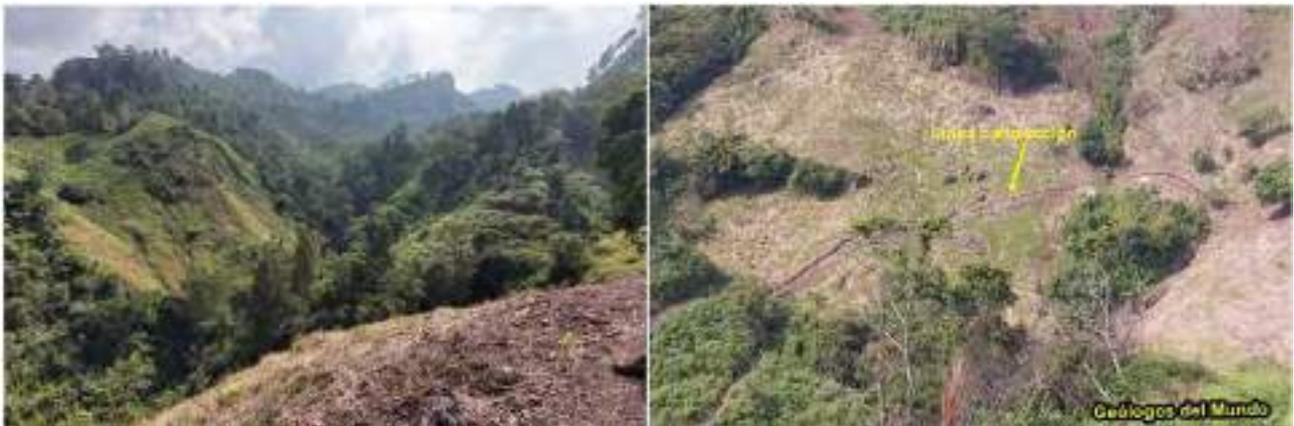
Figura 84.- Panorámicas de los fuertes relieves por los que pasa la traza de la línea de conducción y en los que trabajó con el zanjeo para la instalación de la línea de conducción. En algunos tramos no fue posible ese zanjeo, teniendo que utilizar tubería de hierro galvanizado (HG), al igual que en otros donde la presión superaba la capacidad de los de PVC; en otro puntos de paso de quebradas se realizaron pasos aéreos. Etapa COVID-19.

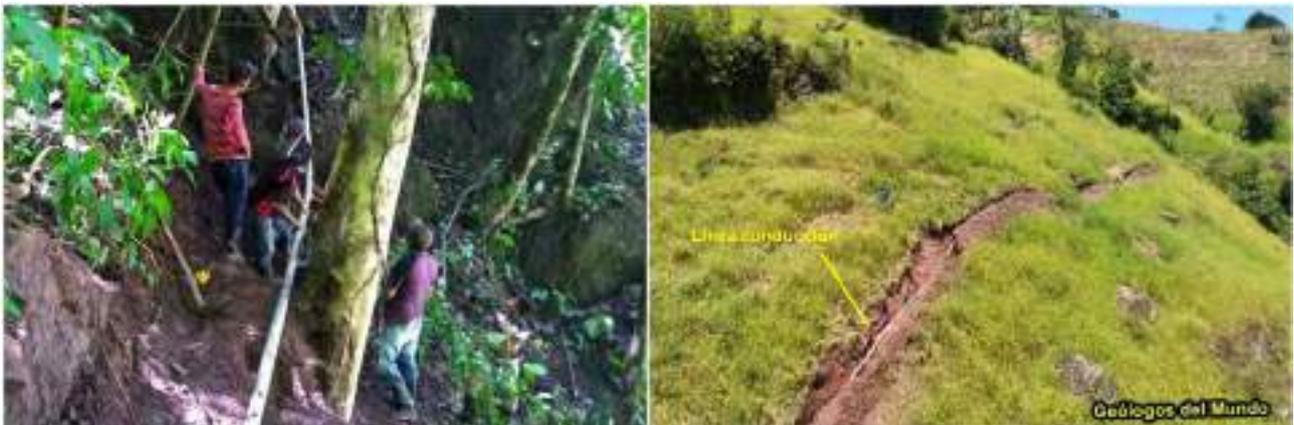
Figura 86.- Instalación en superficie con tubos HG, e instalación en zanja con tubos de PVC. El relieve complicado y la dificultad de zanjeo fueron dos constantes que obligaron a grandes esfuerzos para la instalación. Etapa COVID-19.

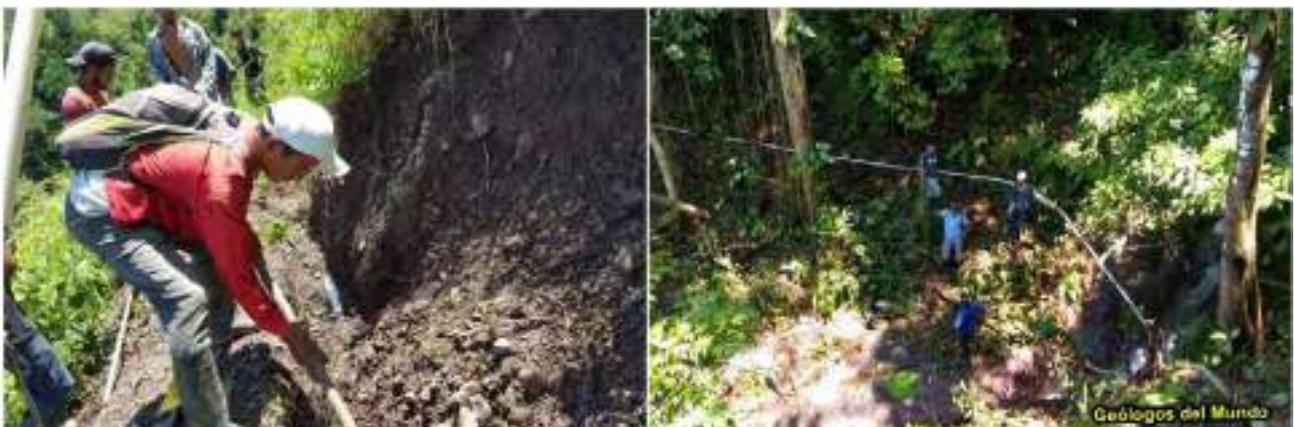
Figura 87.- Instalación de la tubería de conducción.

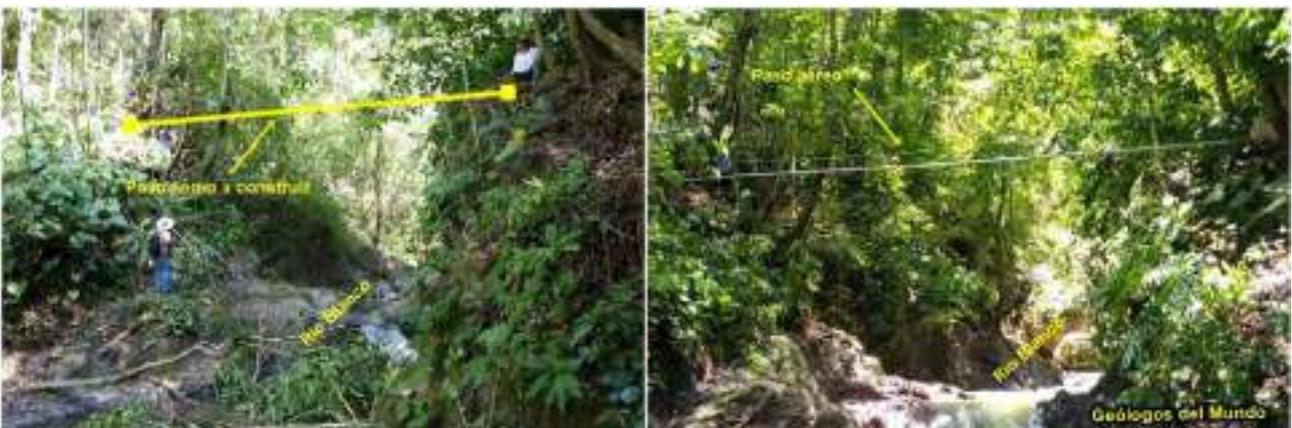
Figura 89. Paso del Río Blanco. La longitud de este paso fue de 25 metros y se situó a 6 metros de altura respecto al cauce. Etapa COVID-19.

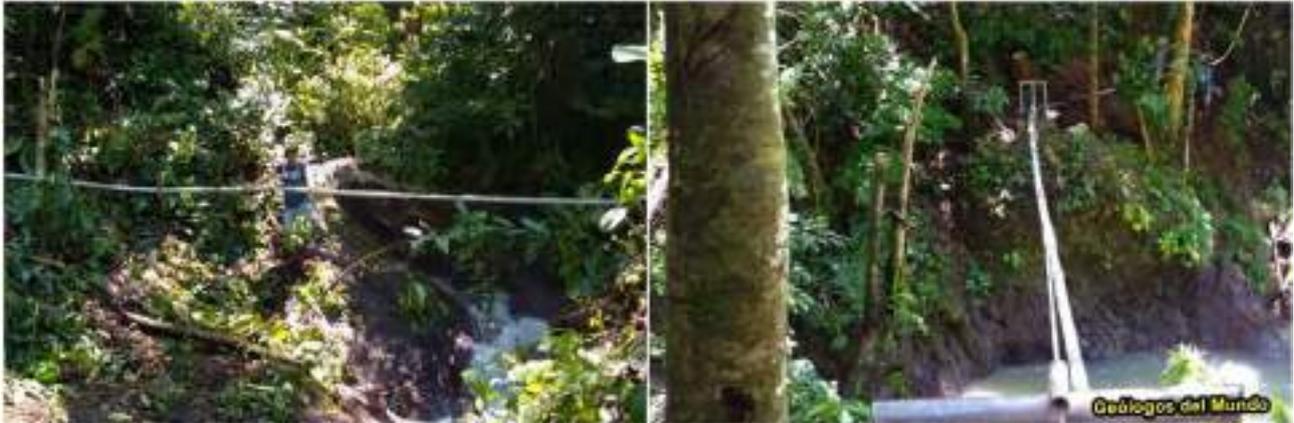
Figura 90.- Instalación del paso aéreo sobre el río Blanco. Es el punto más bajo de la línea en el que las fuertes pendientes de bajada y de subida crea grandes presiones en la tubería. Etapa COVID-19.

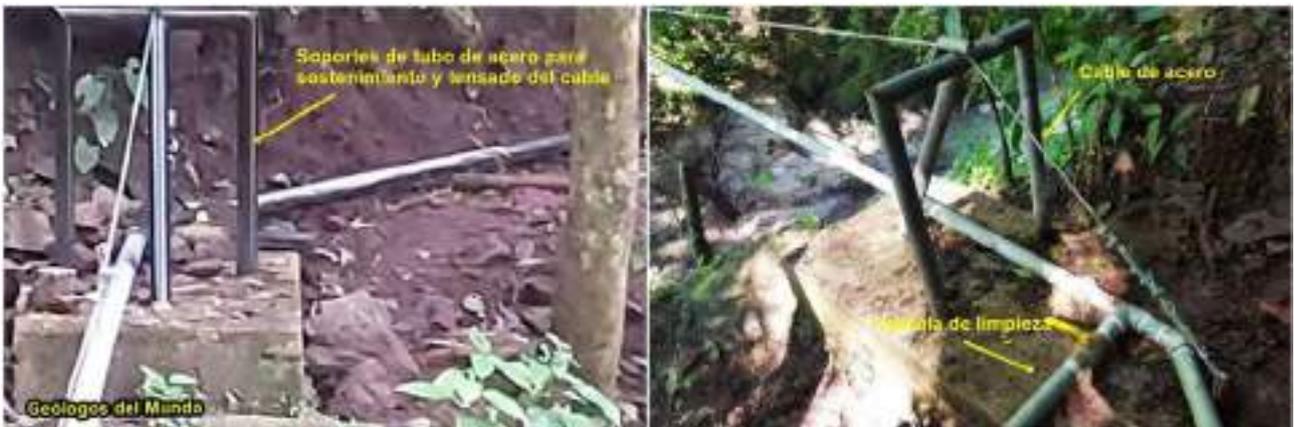
Figura 91.- Soportes para la sustentación de la tubería de conducción sobre el Río Blanco. Se realizaron mediante una estructura de tubo de acero anclada mediante una zapata de hormigón, que permite el tensado del cable de acero del que va colgado el tubo a modo de tablero de un puente colgante. Etapa COVID-19

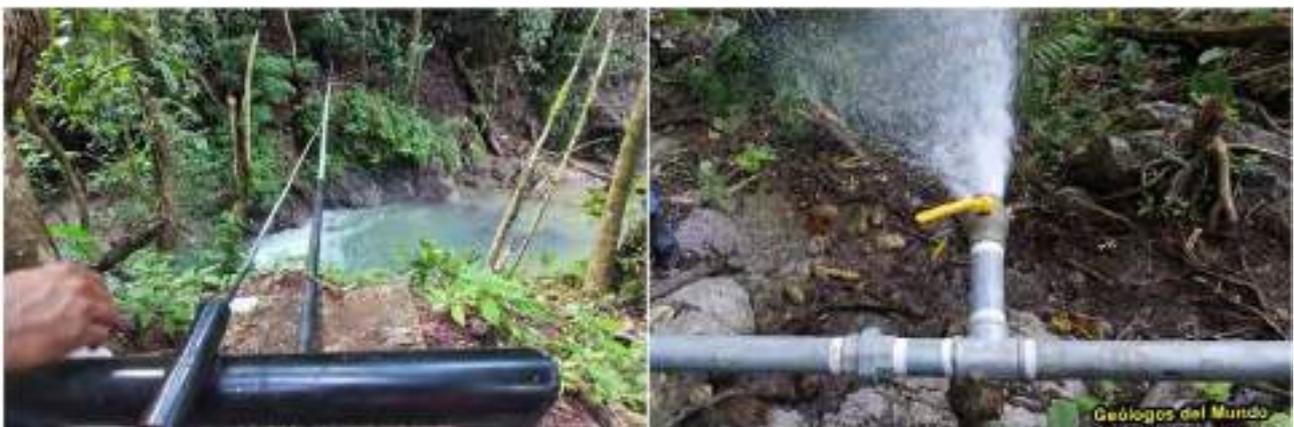
Figura 92.- Paso aéreo sobre el Río Blanco ya finalizado y puesto en servicio; a la derecha el agua del circuito saliendo por la válvula de limpieza. Etapa COVID-19.

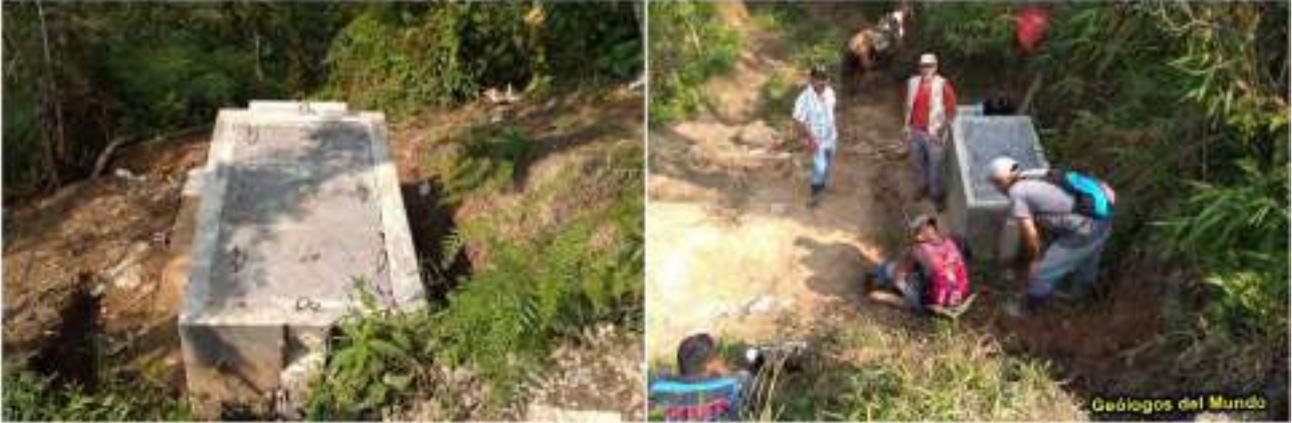
Debido a la diferencia de cota que existe entre obra toma y los puntos más bajos de la línea de conducción, para reducir las presiones en tubería y poder utilizar la tubería más asequible para al

mantenimiento que deberá de realizar la comunidad, se hizo necesario construir tres tanques rompecarga, todos ellos situados antes del paso sobre el Río Blanco (Figura 74 y Figura 81).

Figura 93.- Dos de los tanques rompecarga. Etapa Pre-COVID-19.

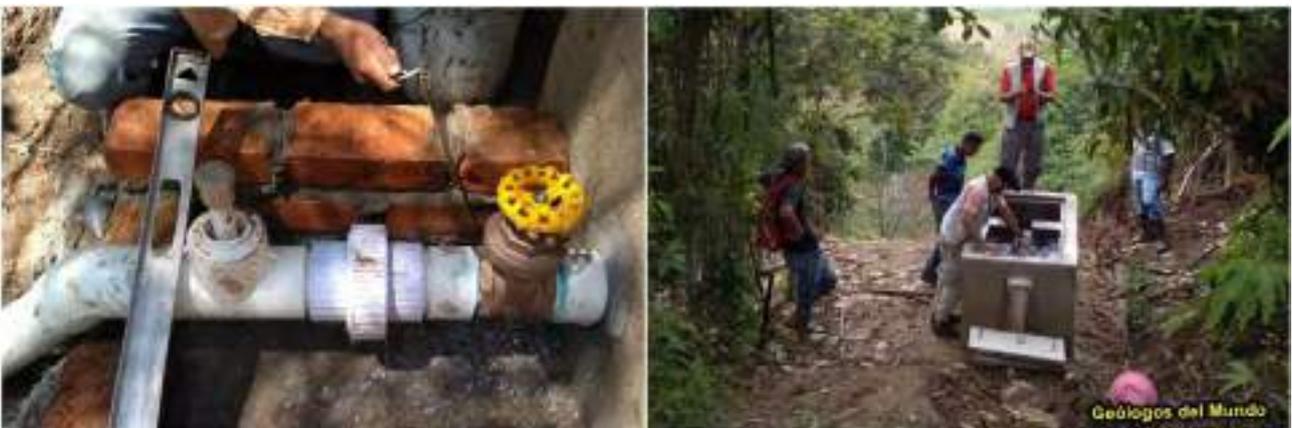
Figura 94.- El tercer tanque rompecarga con su correspondiente salida. Etapa Pre-COVID-19.

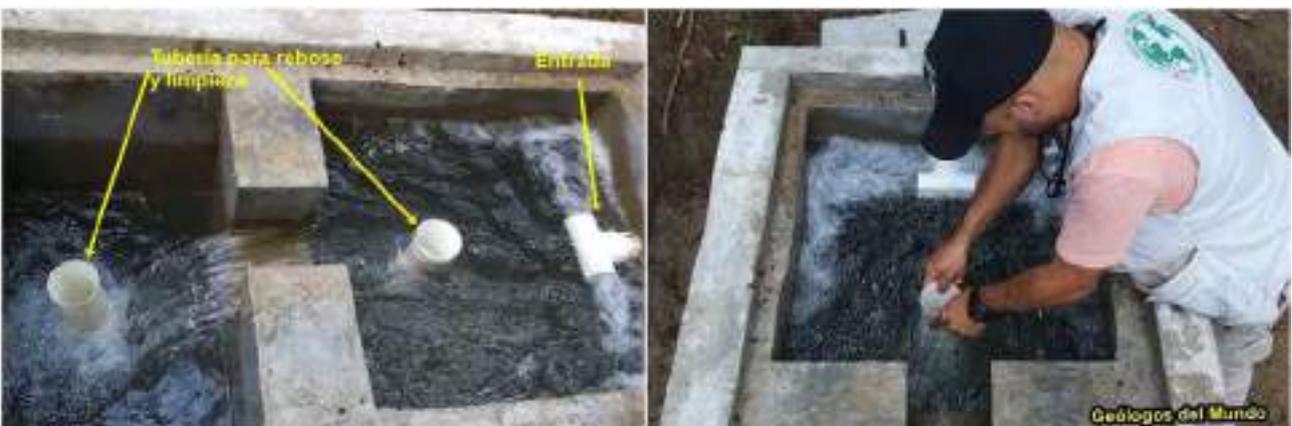
Figura 95.- Tanque rompecarga en funcionamiento. Etapa Pre-COVID-19.

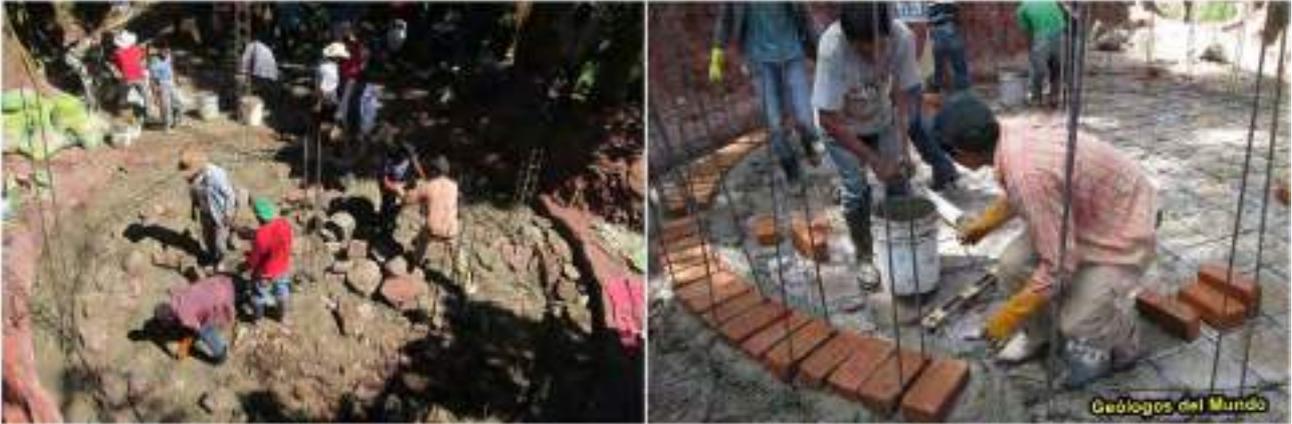
Figura 96.- Cimentación y colocación del arranque de las paredes. Etapa Pre-COVID-19.

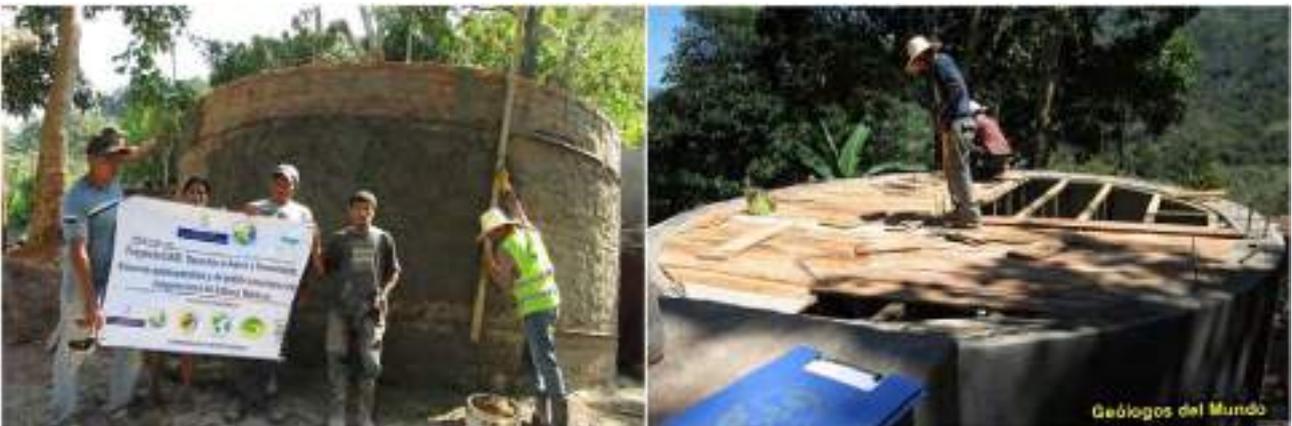
Figura 97.- Paredes ya finalizadas y en proceso de repello exterior. A la derecha, encofrando para el fundido de la losa superior. Etapa Pre-COVID-19.

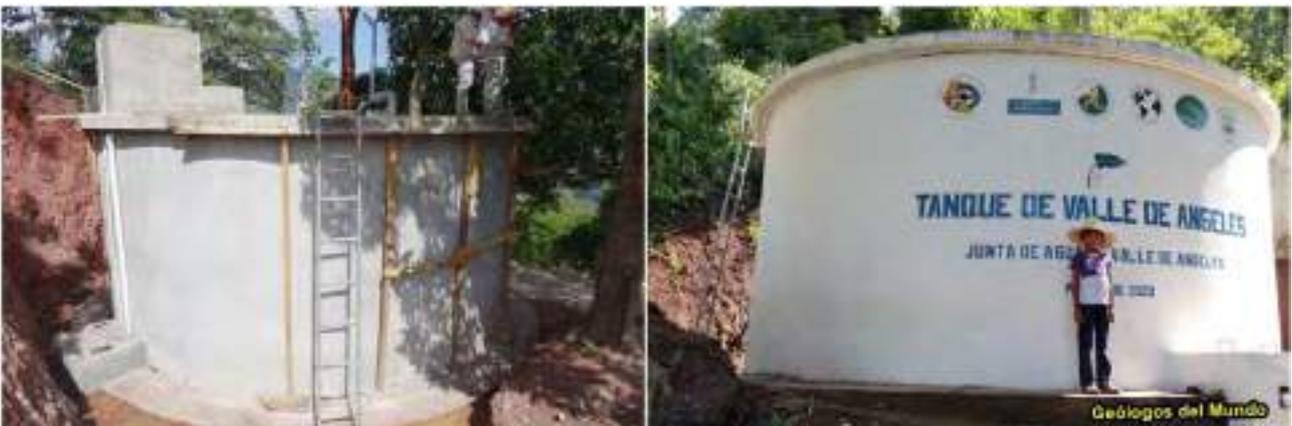
Figura 98.- Depósito ya finalizado con su hipoclorador y escalera de acceso. A la derecha, pintado y rotulado. Etapa Pre-COVID-19.

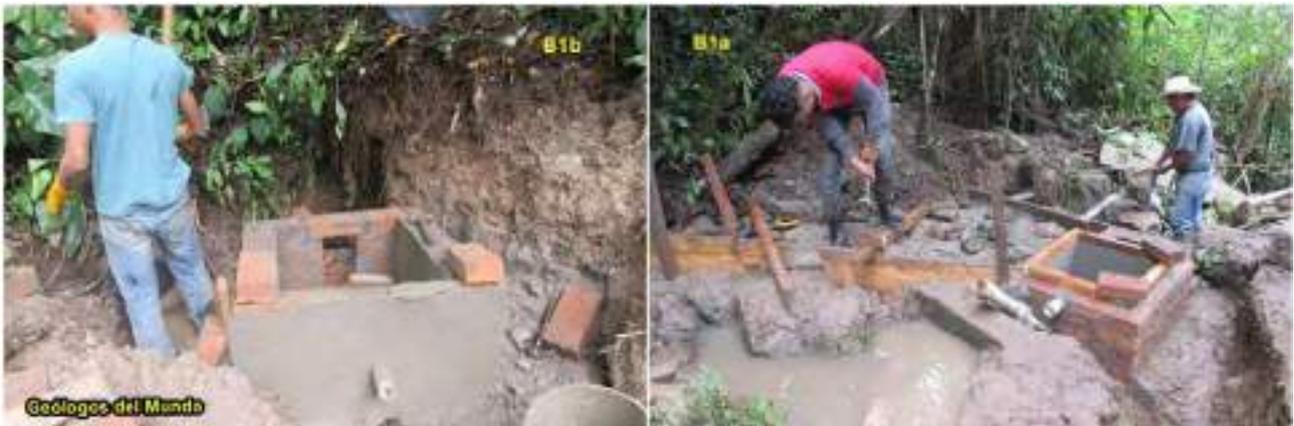
Figura 101.- Construcción de la obra toma B1 en El Pacayal. A la izquierda recogida de un alumbramiento de agua (B1b) que tributará a la obra toma principal B1a. Etapa Pre-COVID-19.

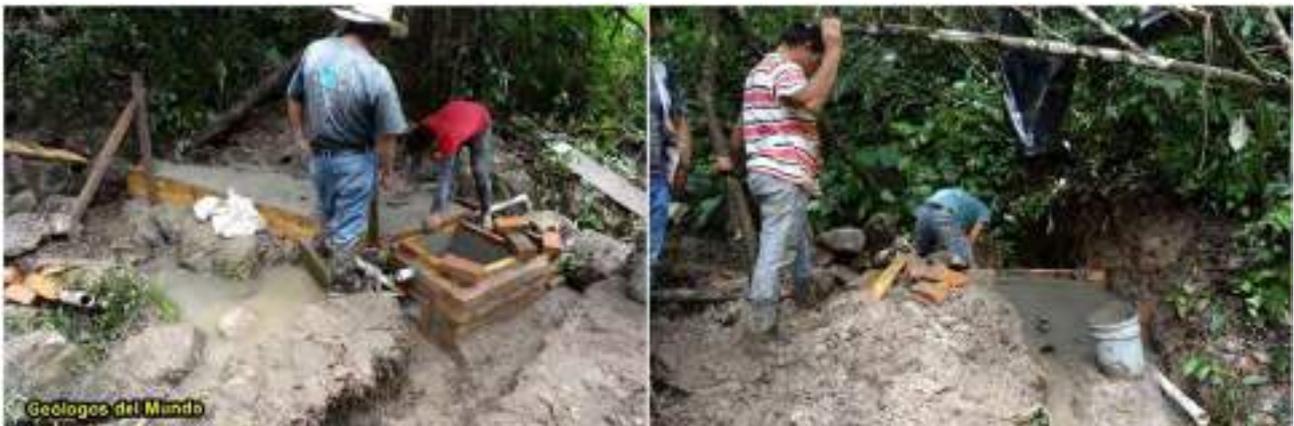
Figura 102.- Construcción de B1a. Etapa Pre-COVID-19.

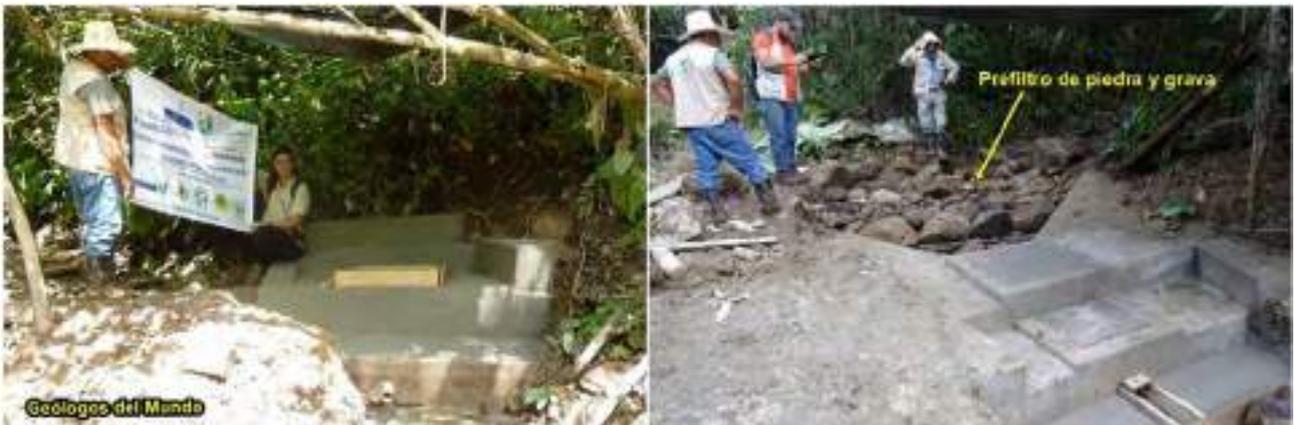
Figura 103.- Obra toma B1 ya finalizada con un prefiltro de piedra. Etapa Pre-COVID-19.

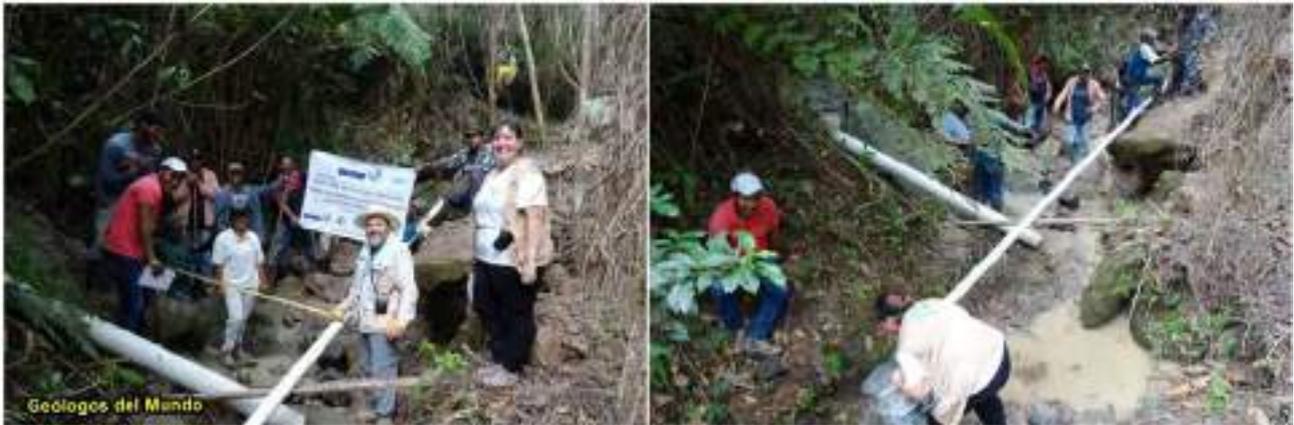
Figura 104.- Replanteo e inicio de construcción de la Obra toma B2, la Herradura.

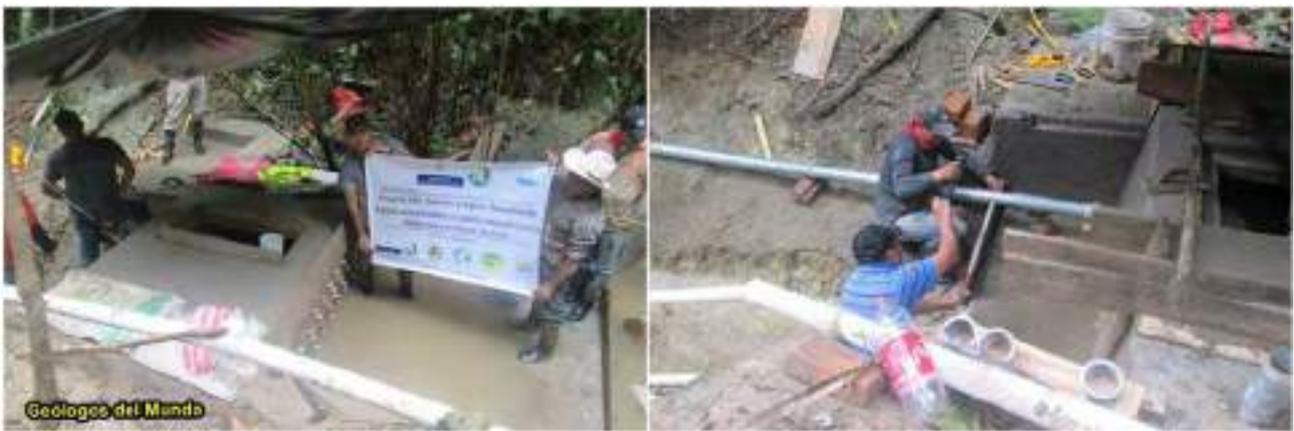
Figura 105.- Fase ya avanzada de la construcción B2. En la imagen inferior derecha colocando el tubo se salida de 3" que llevará el agua captada hacia la caja concentradora.. Etapa Pre-COVID-19.

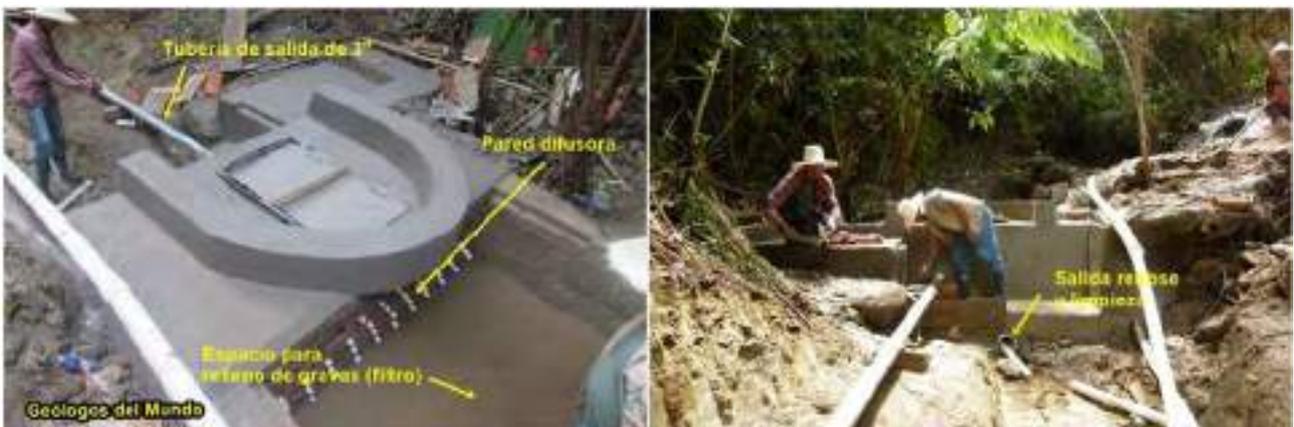
Figura 106.- Una fase más avanzada de la construcción en donde se observa una estructura en forma de herradura destinada a derivar lateralmente en agua de la quebrada en avenidas para proteger el interior de la captación; así mismo la pared difusora para de entrada del agua. Etapa Pre-COVID-19.

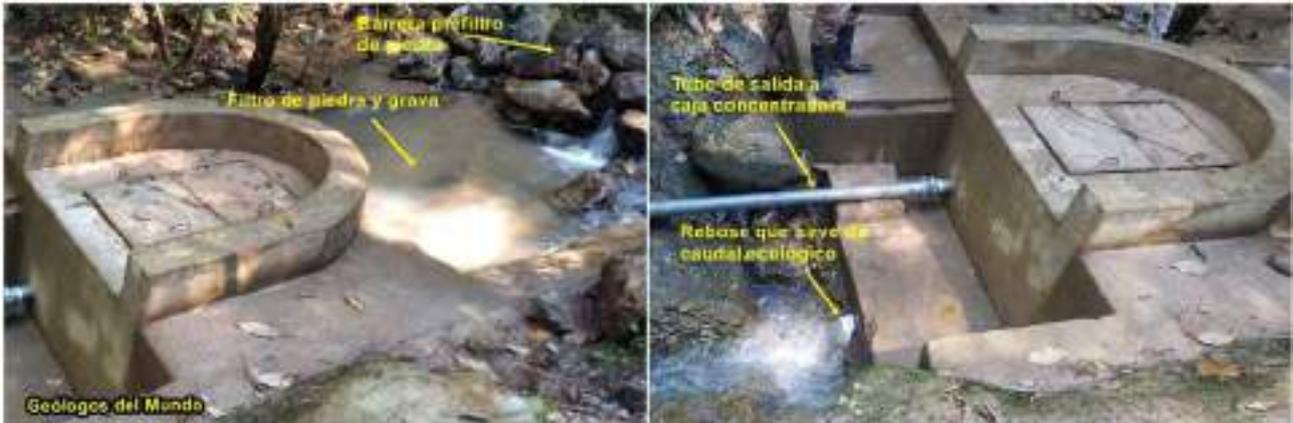
Figura 107.- Obra toma B2 (La Herradura) ya finalizada y en funcionamiento. Etapa Pre-COVID-19.

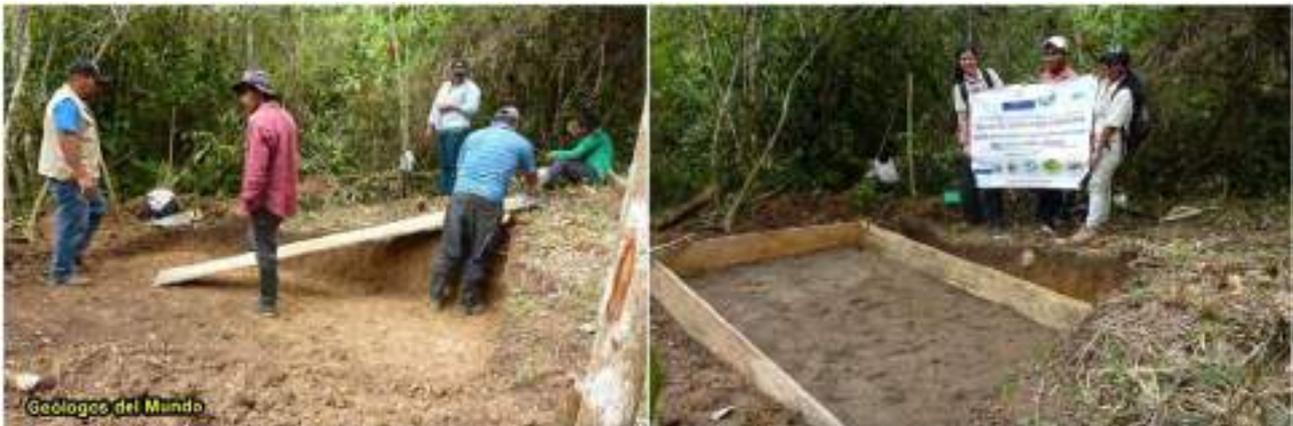
Figura 108.- Plantel excavado para la ubicación de la caja concentradora/filtro. Etapa Pre-COVID-19.

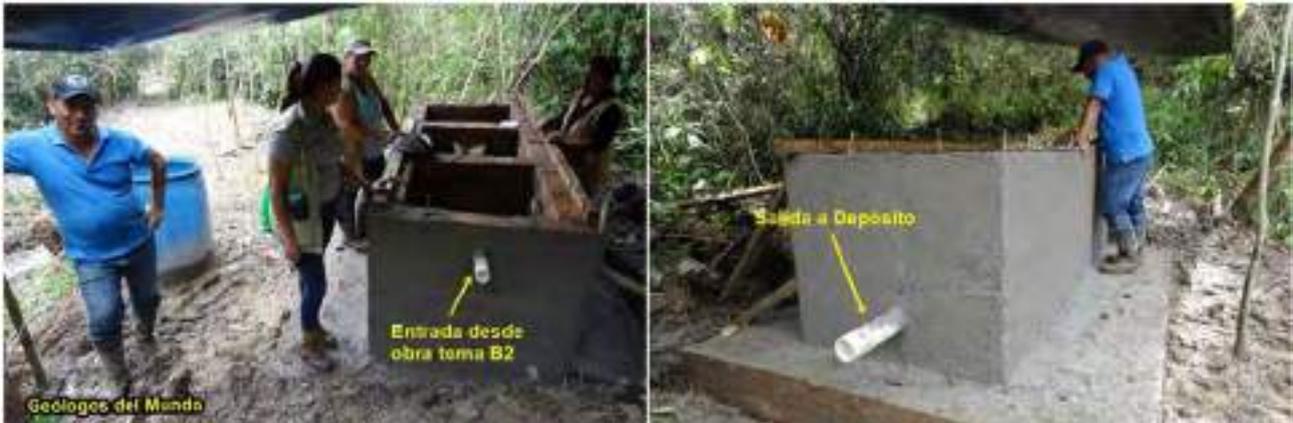
Esta caja se concibió para que tuviera también la función de clarificación de las aguas mediante un filtrado primario del agua procedente de las quebradas. Para ello está compuesta por tres cámaras dos de ellas rellenas de gravas y gravilla dispuestas en estratos superpuestos por las que se hace circular el agua, y una tercera cámara de decantación desde la que se toma el agua para la salida y conducción al depósito.

Figura 109.- Caja concentradora/filtro en una fase ya avanzada de su construcción. Etapa Pre-COVID-19.

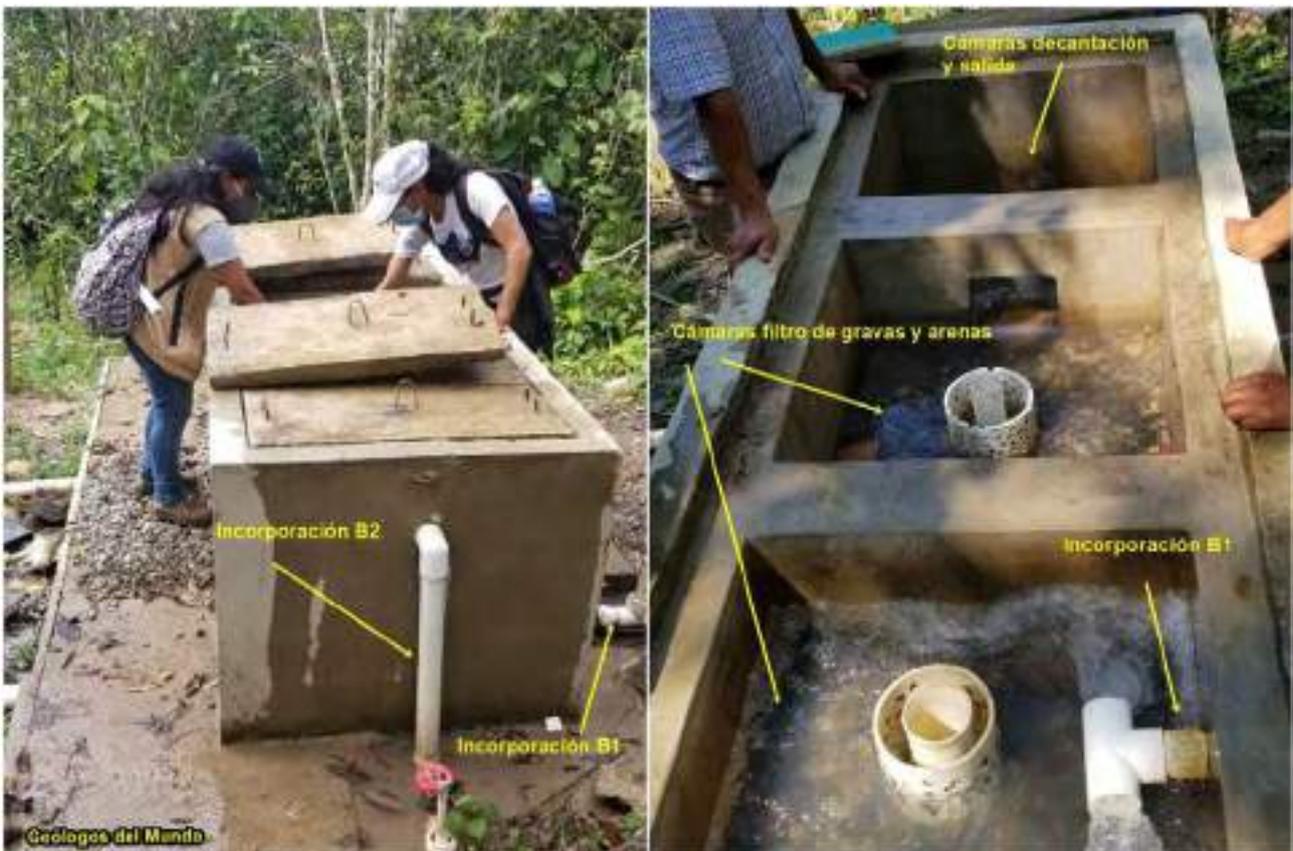
Figura 110.- Concentradora ya finalizada y en funcionamiento. A la derecha se observan las tres cámaras filtro. Etapa Pre-COVID-19.

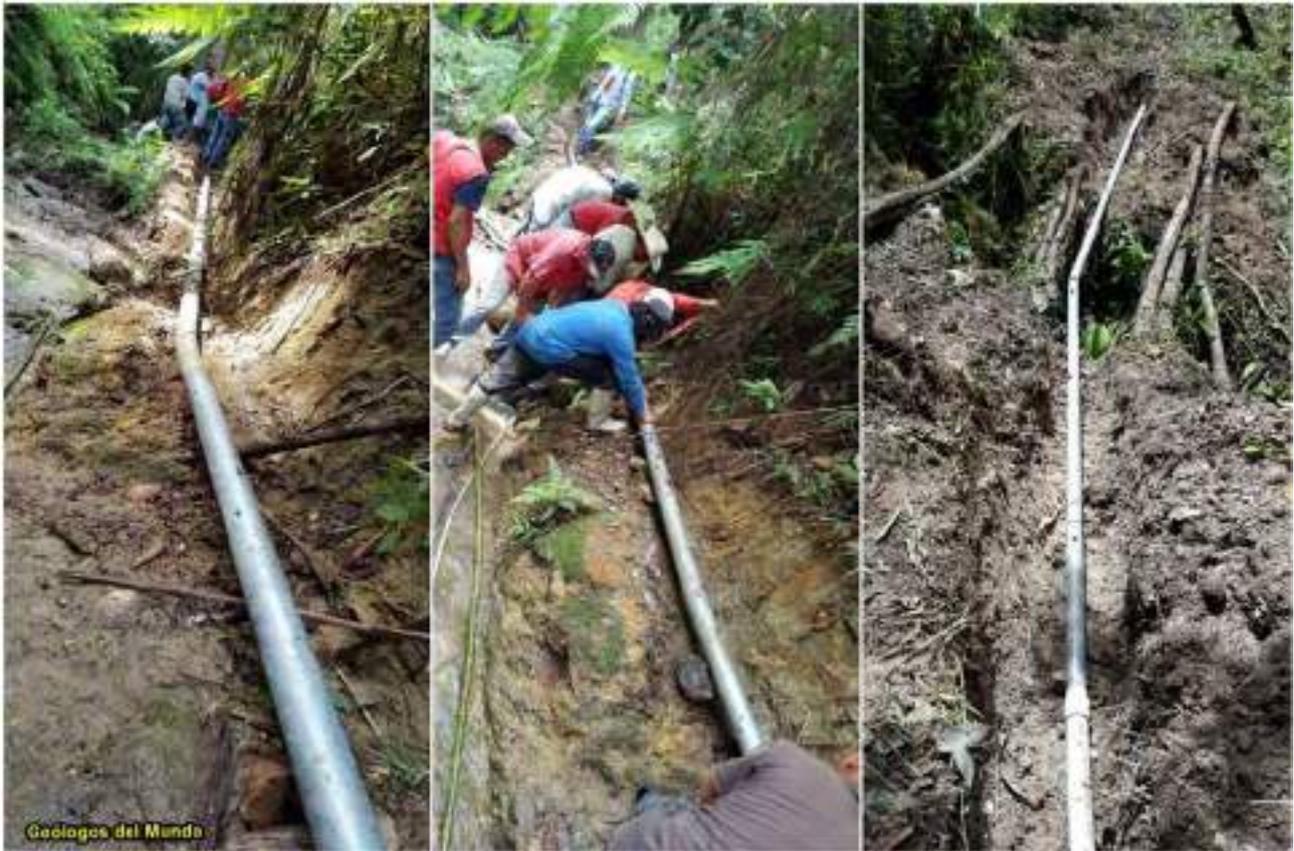
Se llevaron a cabo las conexiones de conducción entrecada una de las obras toma (B1 y B2) con la caja concentradora utilizando tubería de hierro galvanizado (HG) en las partes expuestas y de PVC en los tramos enterrados .

Figura 111.- Instalando la tubería de conexión obras toma-caja concentradora. Etapa Pre-COVID-19.

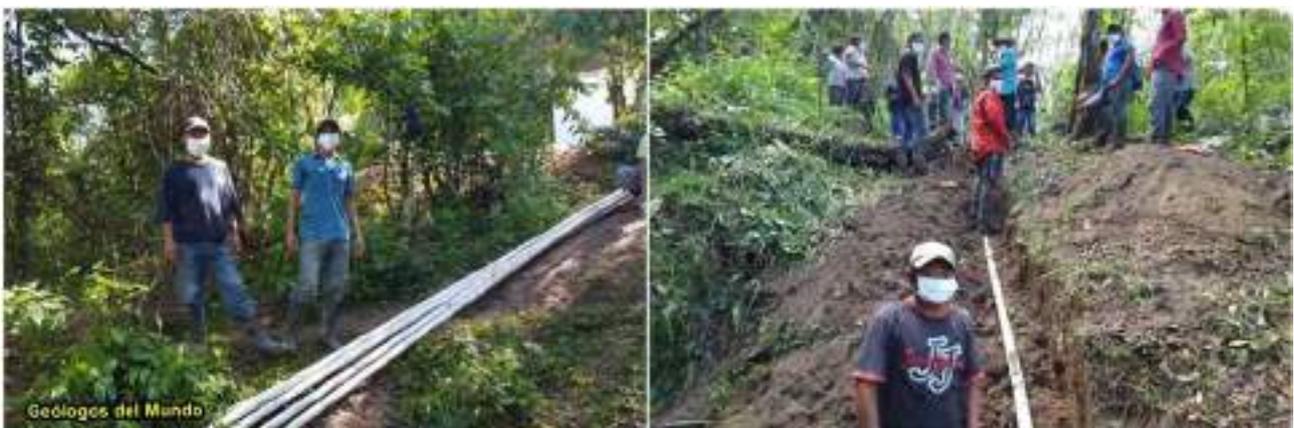
Figura 112.- Actividades de mejora de la línea de conducción desde la concentradora al depósito. Etapa COVID-19

Como quiera que la tubería existente de conducción al depósito tenía grandes deficiencias, como complemento y para asegurar el servicio, se llevaron a cabo labores de mejora de dicha línea que incluyeron la rectificación e implementación de tramos del trazado, sustitución de tubería, realizar pequeños pasos aéreos, pasos con recubrimiento de tubería y la instalación de válvulas de limpieza y de aire.

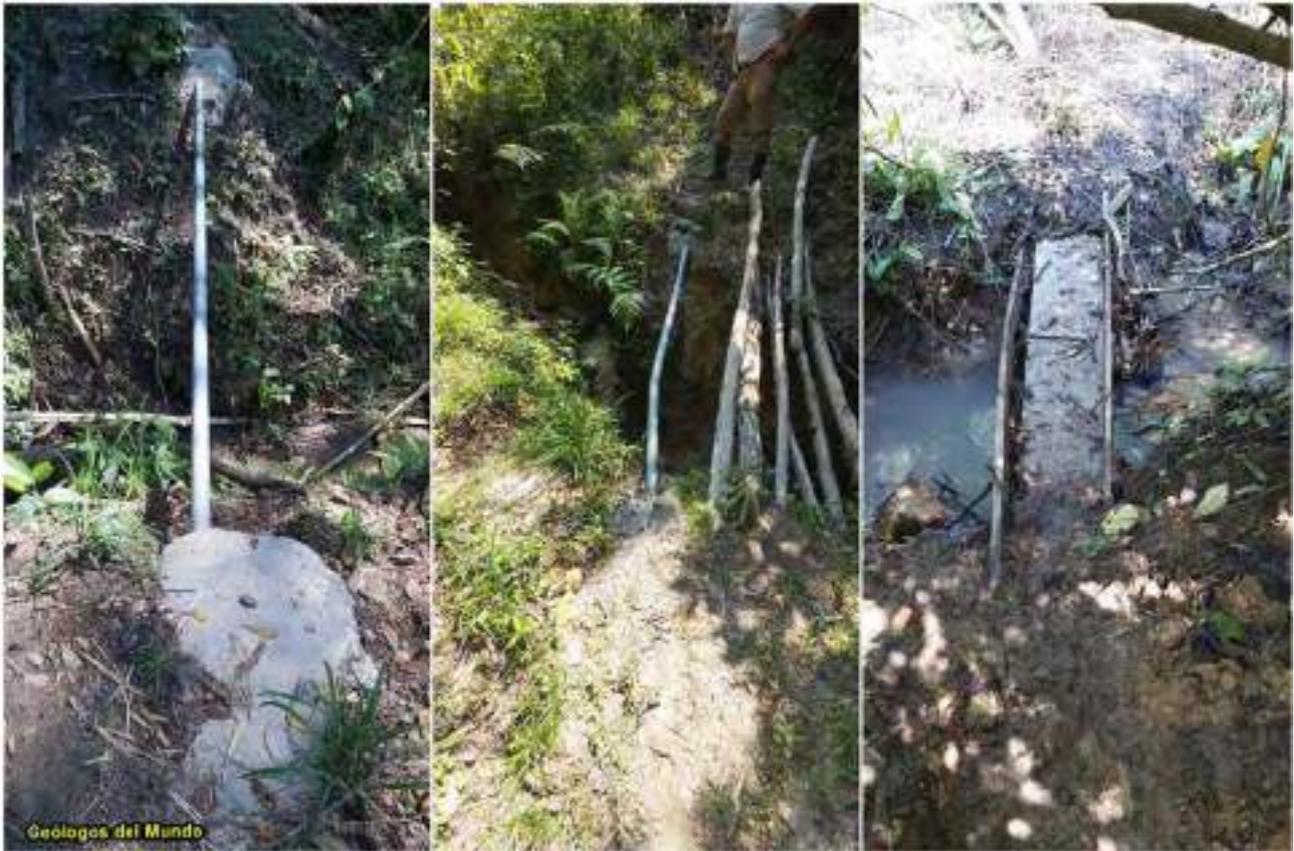
Figura 113.- Pasos aéreos recubrimiento de tubería en pequeñas quebradas. Etapa Pre-COVID-19.

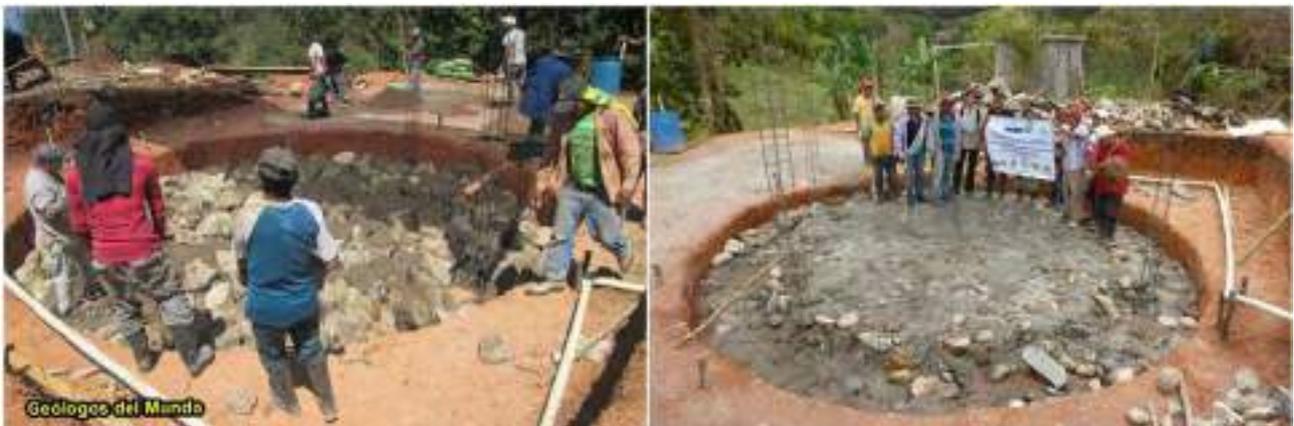
Figura 114.- Labores de cimentación. Etapa Pre-COVID-19.

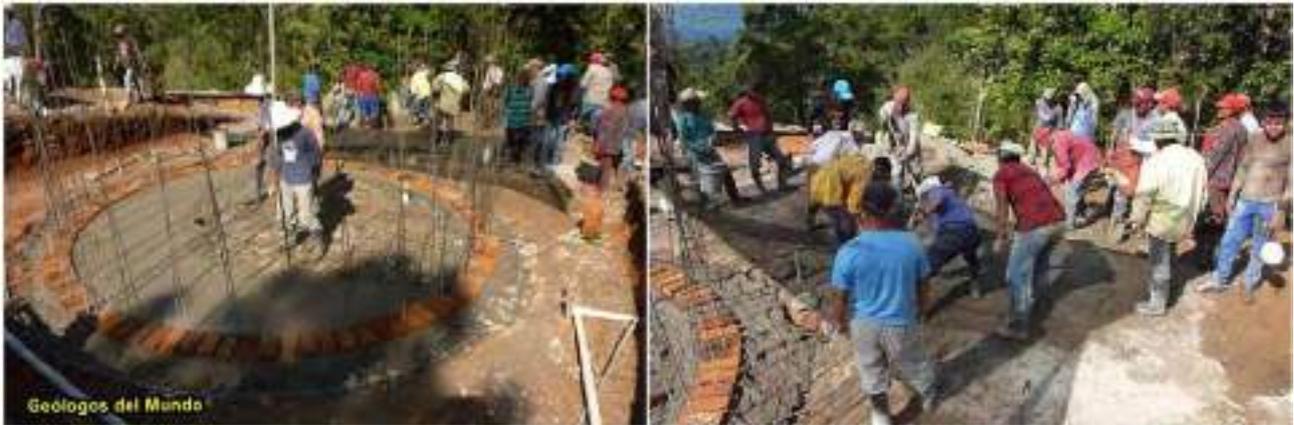
Figura 115.- Primera hilada de ladrillos, que serán el arranque de las paredes, y procediendo al fundido de la solera armada. A la derecha los miembros de la comunidad colaborando activamente como mano de obra no cualificada. Etapa Pre-COVID-19.

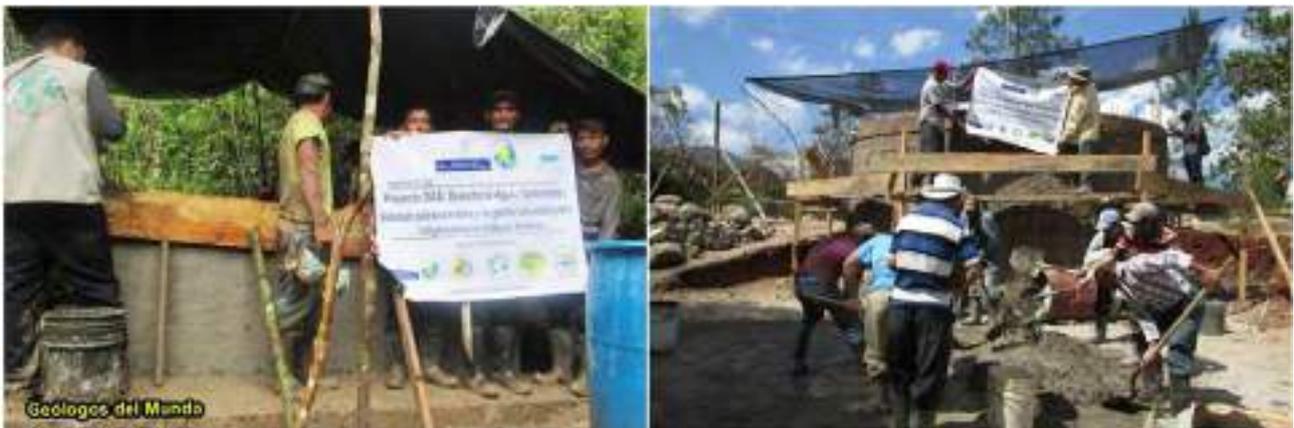
Figura 116.- Paredes del depósito en dos fases de su construcción. Etapa Pre-COVID-19.

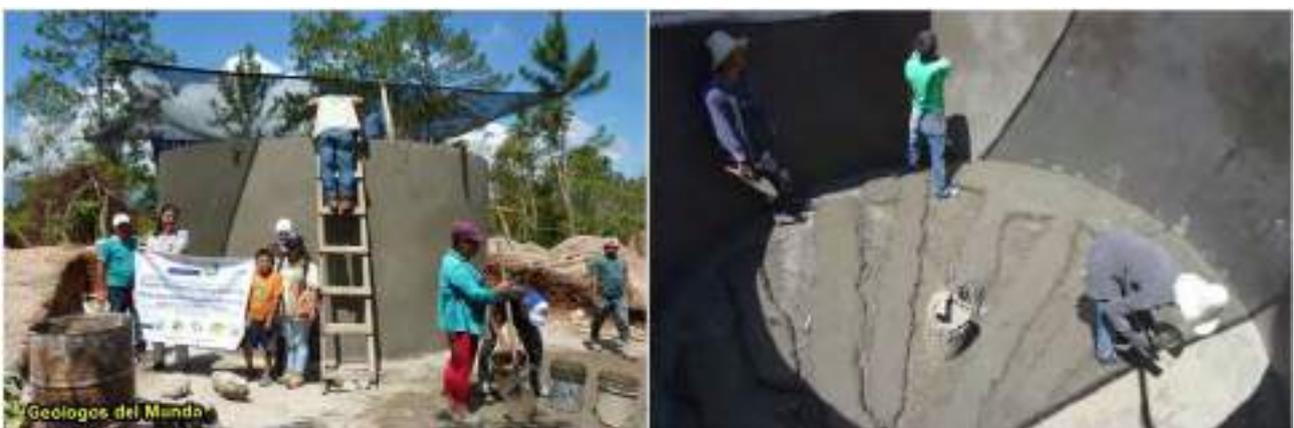
Figura 117.- Paredes del depósito ya repelladas interna y externamente. A la derecha construyendo el piso sobre la solera. Etapa Pre-COVID-19.

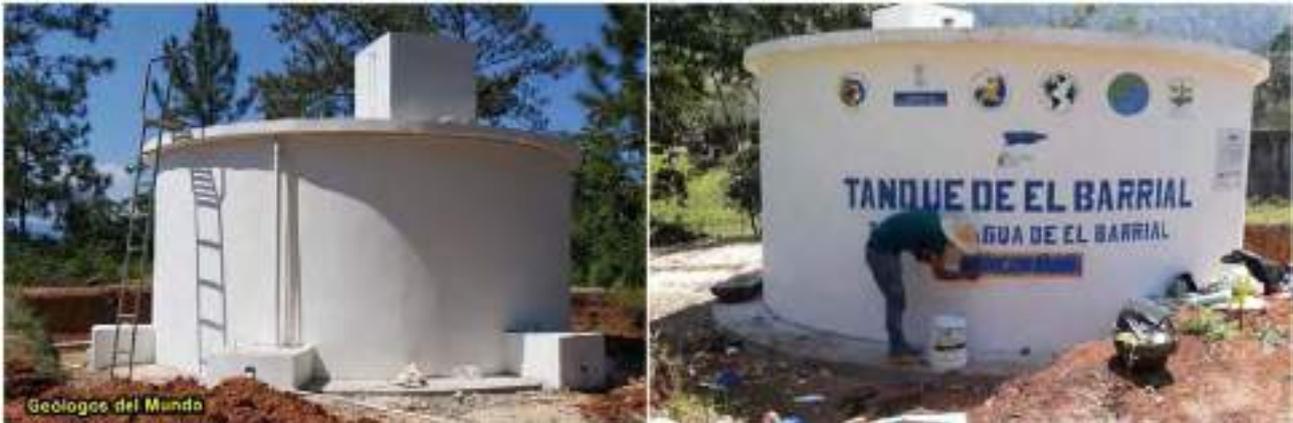
Figura 118.- Depósito ya finalizado a falta de rotulación. A la derecha se puede ver la placa identificativa del proyecto y sus financiadores. Etapa COVID-19.

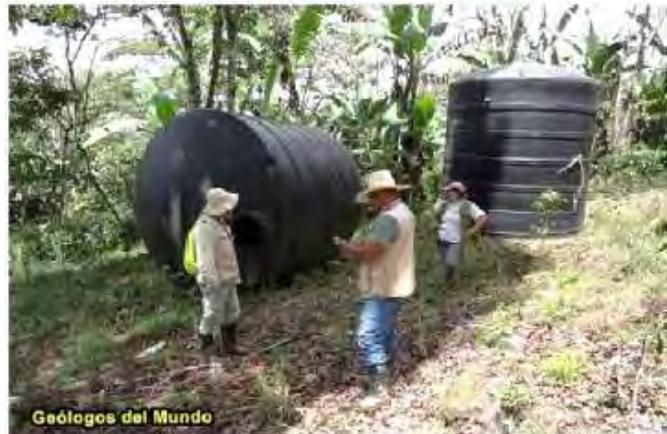
Visto lo cual se procedió a la construcción de un pequeño depósito en el que pudieran almacenar y clorar el agua.

Al ser San Antonio un barrio de la comunidad de El Barreal, en la construcción de su depósito participó toda la comunidad de El Barreal. La fuente de la que procede el agua para este depósito se toma de una quebrada próxima mediante una estructura de retención.
