Proyecto DAS: Derecho al Agua y Saneamiento. Sistemas autosostenibles y de gestión comunitaria rural indígena Lenca en Intibucá (Honduras).

Expediente 07/2019

INFORME EJECUTIVO FINAL.

Febrero 2020

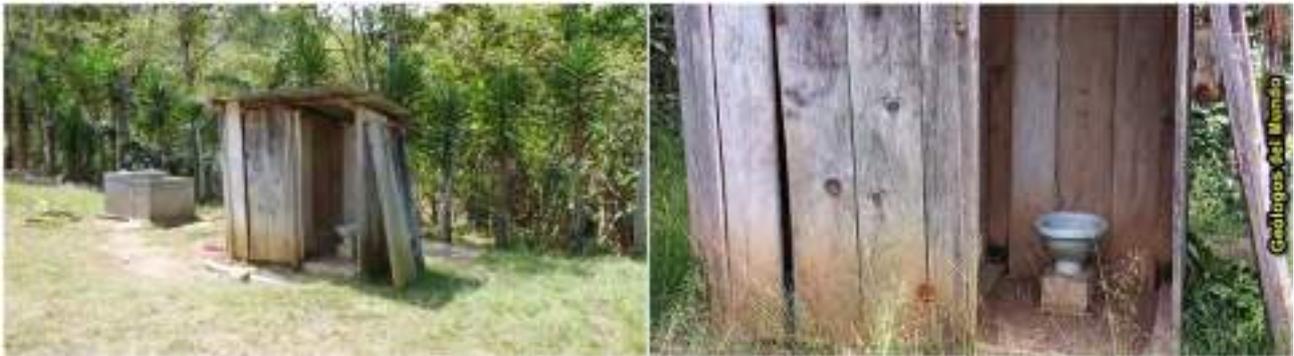
Las instalaciones sanitarias que desponían los escolares y docentes se reducían a dos letrinas con tazas campesinas de las que tan solo una estaba en uso en unas muy malas condiciones. Por su parte la fosa séptica ya colmatada no era operativa, lo que se traducía en la ausencia de saneamiento operativo.

Figura 124.- Estado en el que se encontraba los servicios sanitarios del centro, con la fosa séptica ya colapsada. El único sanitario para 57 niños y niñas de edades hasta 16 años.

Ante esa situación, se planteó llevar a cabo un sistema completo de saneamiento básico que incluyó las siguientes unidades de obra:

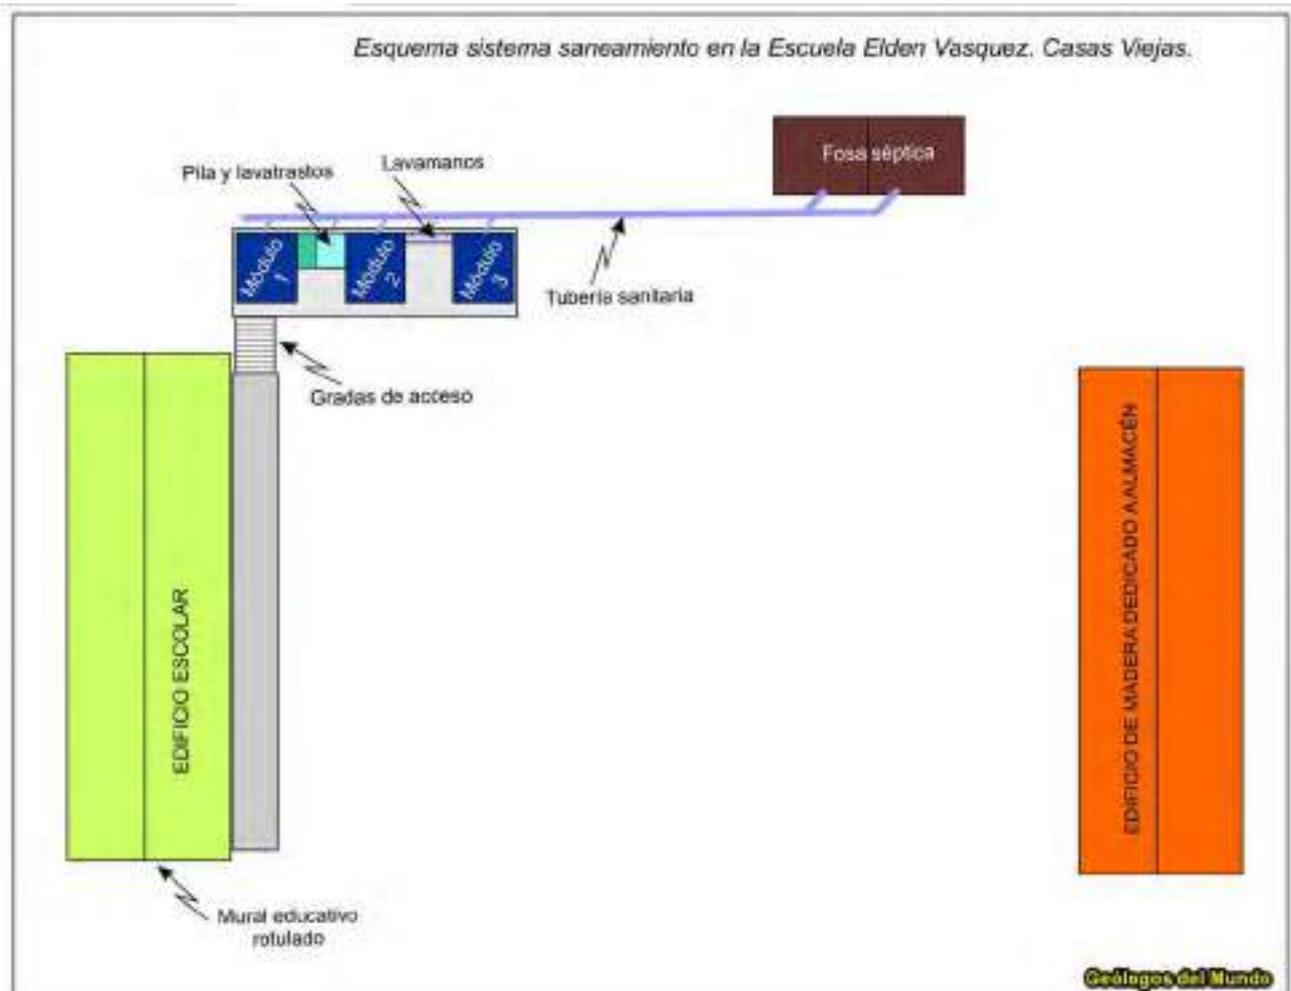
Figura 126.- Esquema de las actuaciones de saneamiento básico realizado.

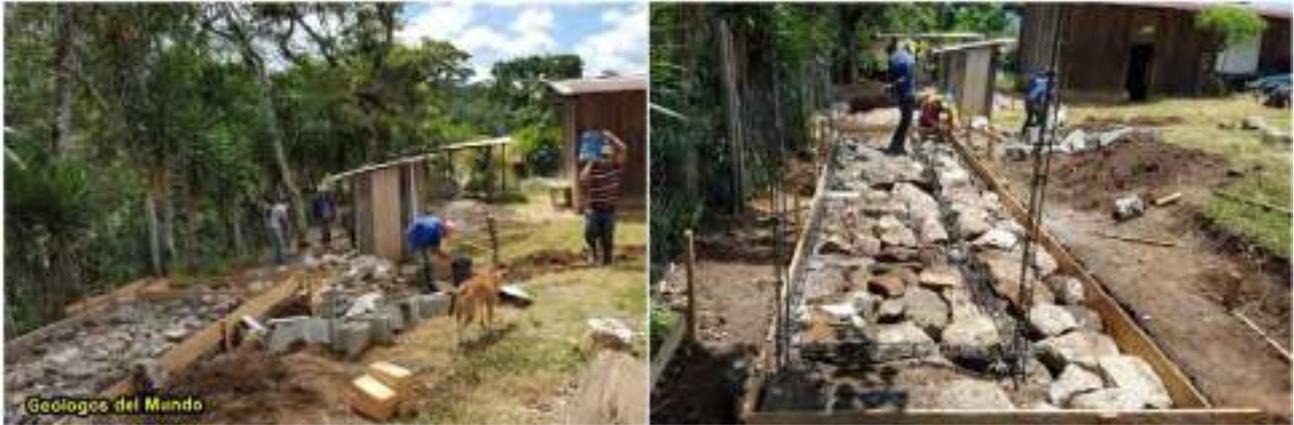
Los módulos sanitarios fueron construidos con bloque de hormigón sobre una cimentación en losa realizada con hormigón ciclópeo en la que se insertó zapatas corridas armadas bajo muro. La pila de agua con ladrillo rafón.

Figura 127.- Construcción de la cimentación. Al fondo se puede ver las estructuras de madera de las letrinas a las que van a sustituir los módulos. Etapa COVID-19.

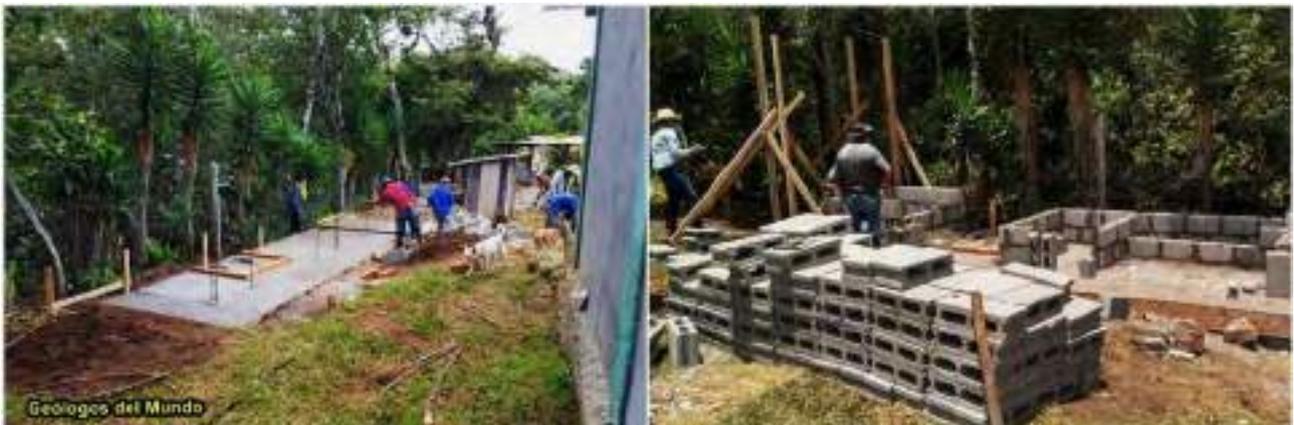
Figura 128.- Solera sobre cimentación para el arranque de las paredes y fase de levantado de paredes del conjunto de módulos. Etapa COVID-19.

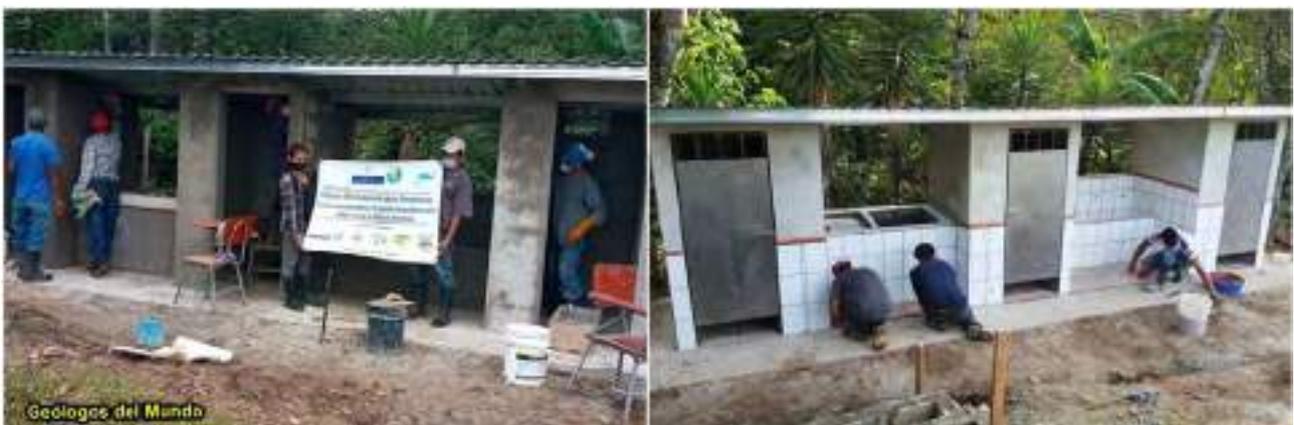
Las paredes fueron repelladas interior y exteriormente. Las paredes exteriores fueron recubiertas en su tercio inferior con cerámica al igual que lo fueron la pila con lavatrastos y en lavamanos corrido; este último la cobertura con cerámica fue total.

Figura 129.- Fases de finalización de repellado y de colocación de cerámica con las puertas metálicas ya colocadas e igualmente instalada la cubierta de lámina de la techumbre.. Etapa COVID-19.

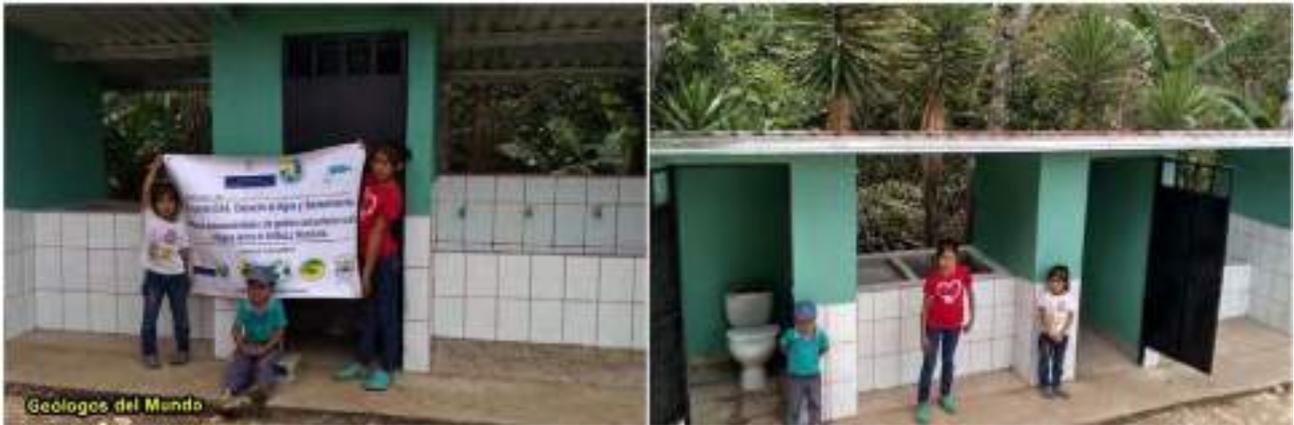
El piso interior de los módulos y la zona de influencia de pila y lavamanos fue recubierto igualmente con cerámica. Los sanitarios instalados fueron de tipo hidráulico. Complementariamente se equiparon los sanitarios con accesorios para la cuelga de papel higiénico y con papeleras.

Figura 130.- Módulos ya finalizados. Etapa COVID-19.

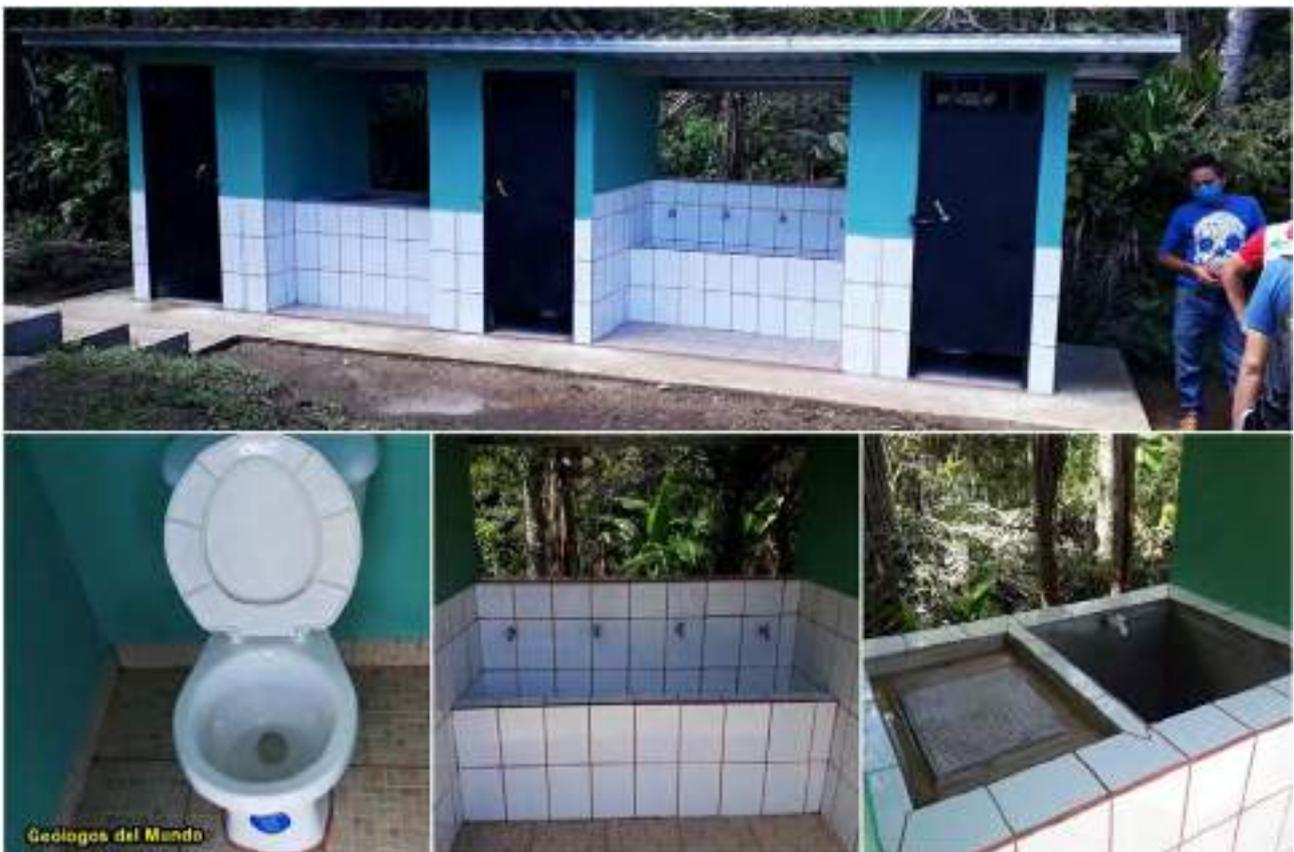
Figura 131.-Aspecto del conjunto: módulos sanitarios, lavamanos corrido con cuatro (4) llaves, y pila con lavatrastos. Etapa COVID-19.

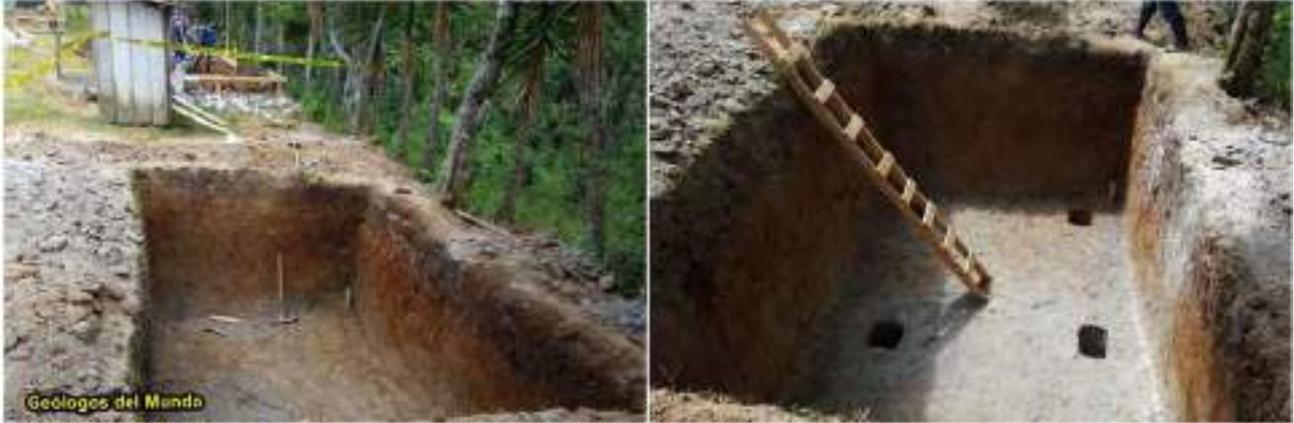
Fue construida con bloque de hormigón sin revestimiento de repello.

Figura 132.- Excavación de la fosa y pozos para la cimentación de los castillos. Etapa COVID-19.

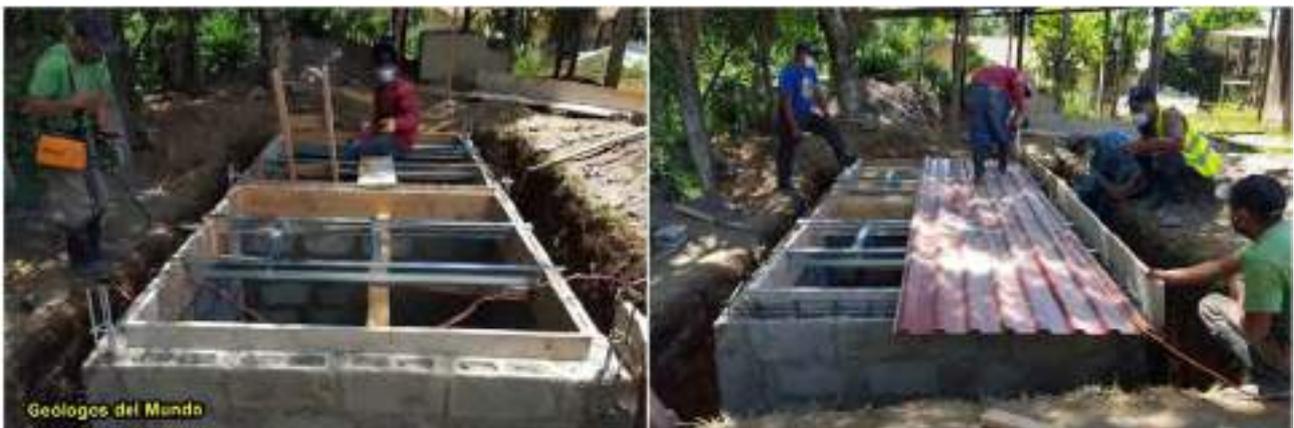
Figura 133.- Paredes de la fosa ya lantadas y realizando en encofrado perdido para el funcido de la losa de su cierre superior. Se utilizaron perfiles metálicos soldados y lámina ce zinc. Etapa COVID-19.

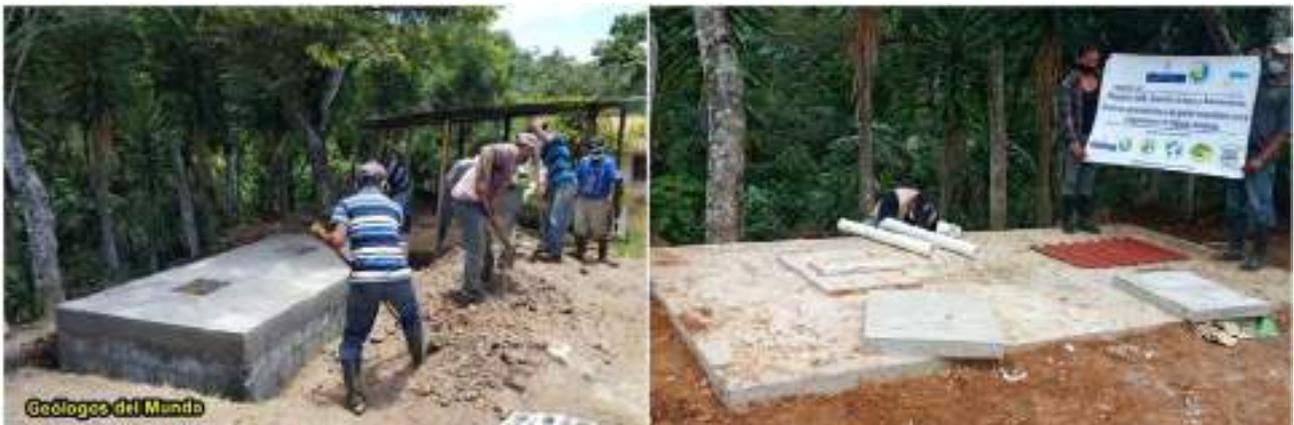
Figura 134.- Fosa séptica ya finalizada. Realizando el trasdosado y aterramiento de la fosa.

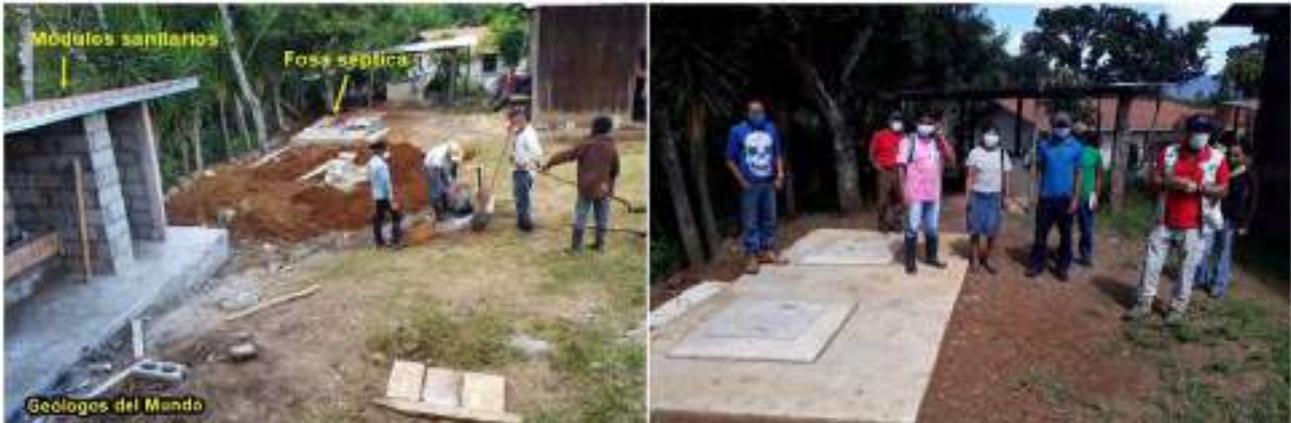
Figura 135.- Fosa ya finalizada dispuesta para su uso. En la imagen izquierda se indica la posición relativa entre módulos y fosa, y también las letrinas antiguas ya desaparecidas. Etapa COVID-19.

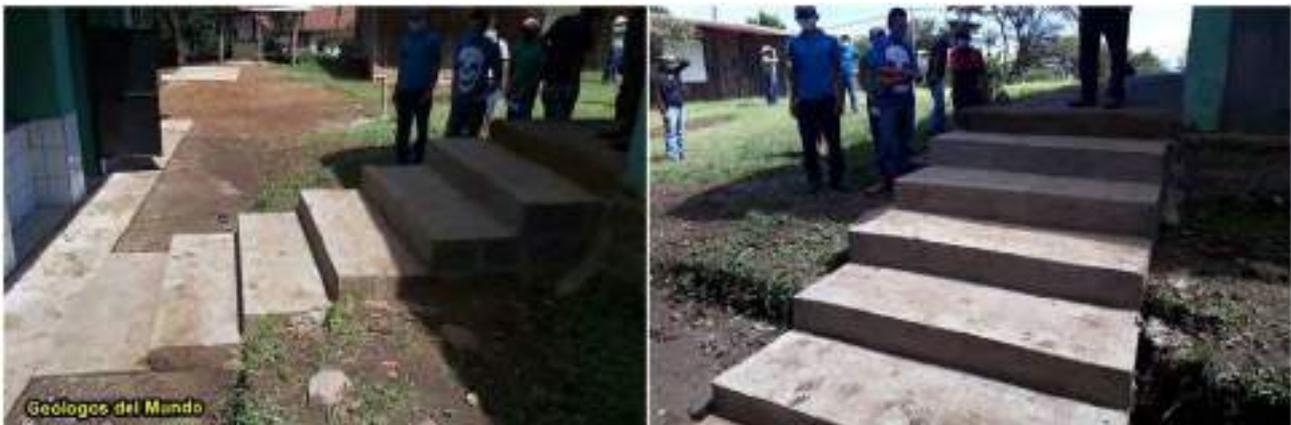
Como complemento al conjunto previsto se construyeron unas escaleras de entre el edificio de la escuela y los módulos para que niños/as y docentes puedan acceder por un espacio libre de tierra y lodo.

Figura 136.- Escaleras (gradas) construidas para el acceso a los módulos sanitarios desde el edificio escolar. Etapa COVID-19

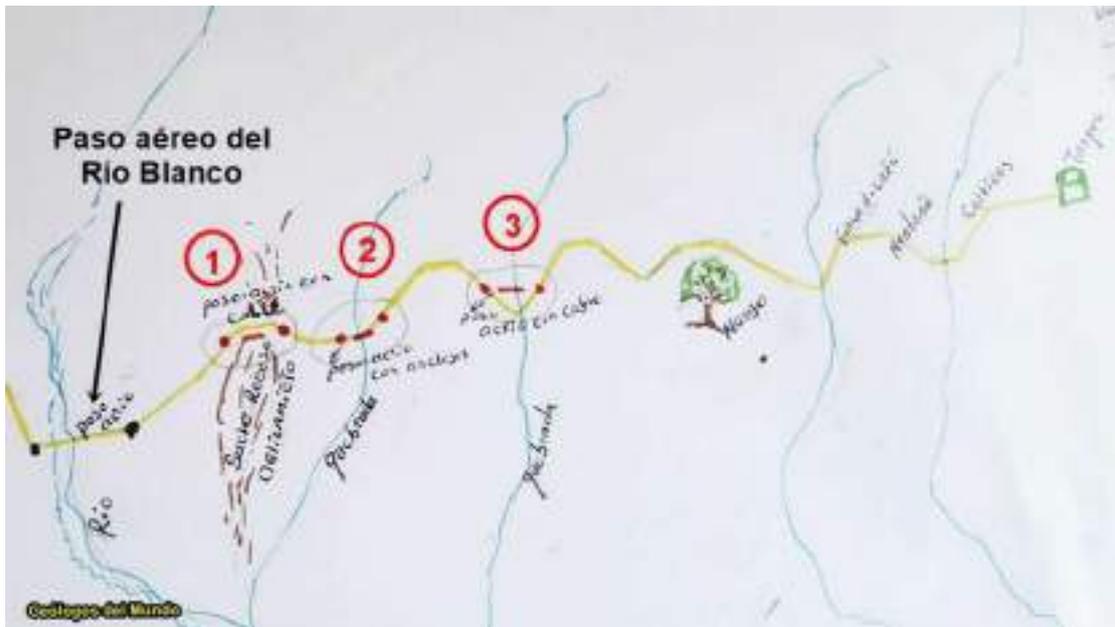
Figura 156.- Esquema de los puntos en los que la afección de los huracanes a la línea de conducción de Valle de Ángeles fueron de mayor importancia. Se indican los nuevos pasos aéreos a construir en sustitución del enterramiento de la tubería debido a las nuevas condiciones orográficas dejadas por la erosión de las quebradas.

Los efectos de sendos huracanes se hicieron sentir directamente sobre algunas las infraestructuras realizadas en este proyecto, concretamente en la línea de conducción de la comunidad de Valle de Ángeles que fue seriamente afectada en algunos puntos. Con lo que se hizo necesaria la consiguiente reposición y reparación de daños con la ejecución de obras complementarias que minimicen el riesgo de una nueva afección que conlleve la interrupción del suministro de agua al depósito de almacenamiento.

Y así, el recién inaugurado sistema de agua de Valle de Ángeles sufrió varios daños, especialmente en su línea de conducción por la reactivación violenta de quebradas, otrora secas, que comenzaron a funcionar como torrentes de piedra y lodo arrasando a su paso.

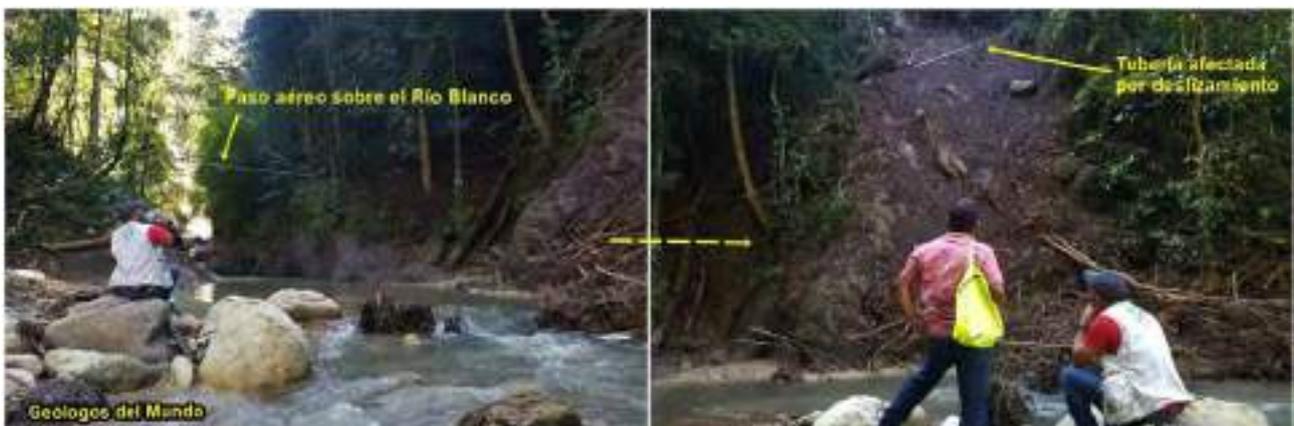
Figura 157.- Afecciones a línea de conducción en el punto 1 debido a un corrimiento de tierra que arrastró la tubería instalada.

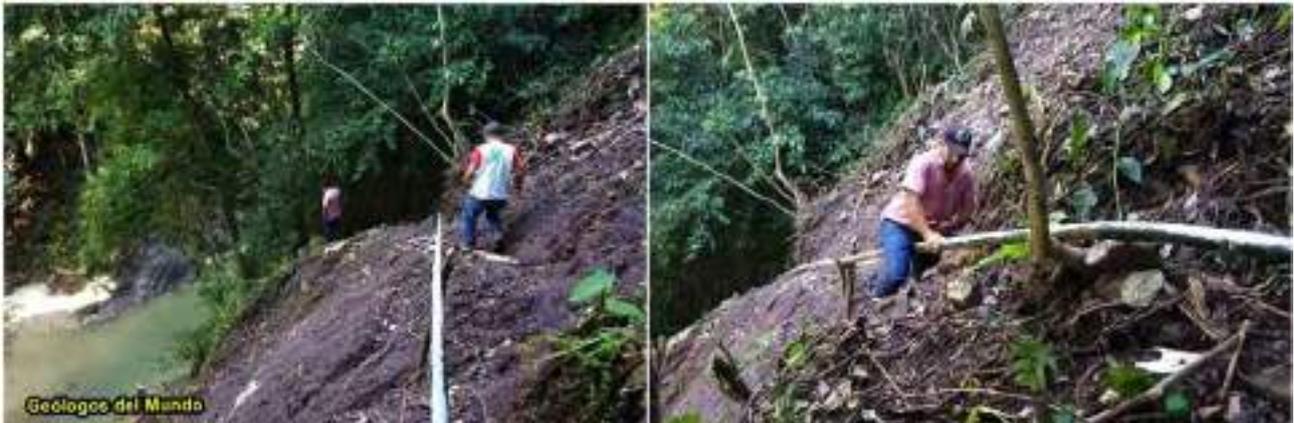
Figura 158.- Vista del deslizamiento de tierra en el punto 1 que cortó la línea de conducción. En la imagen se observa una tubería instalada temporalmente para reanudar el servicio en espera de las actuaciones de reposición.

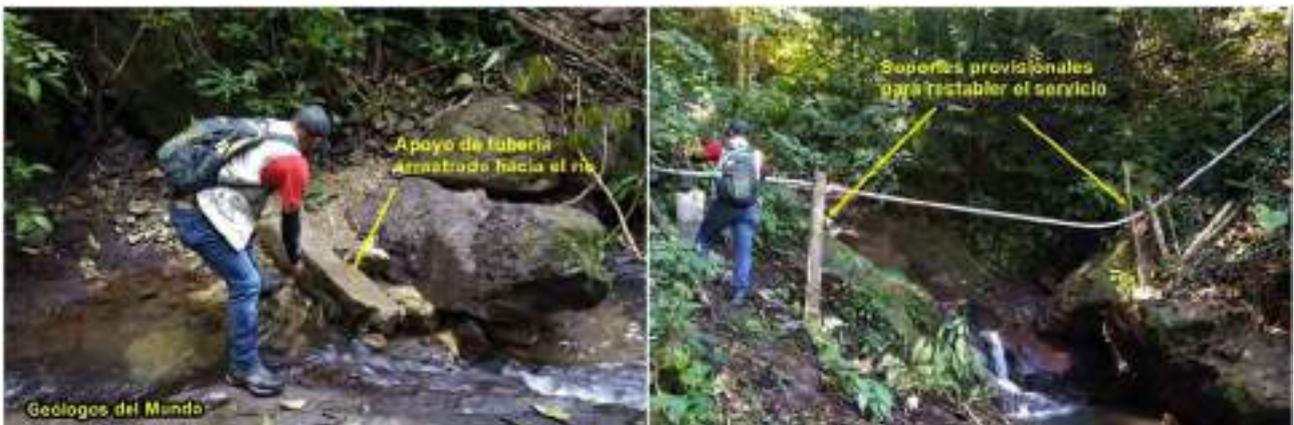
Figura 159.- Afecciones a soportes para la instalación de tubería aérea.

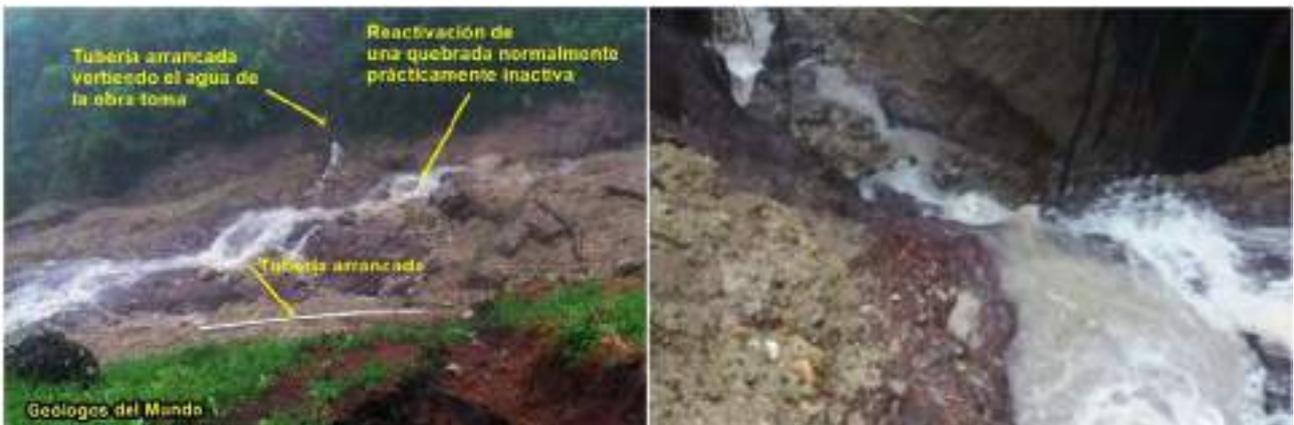
Figura 160.- Reactivación violenta de la denominada “quebrada seca” que produjo una profundización de su cauce fuerte y erosión de sus márgenes con el consiguiente arrastre de un tramo de tubería de conducción.

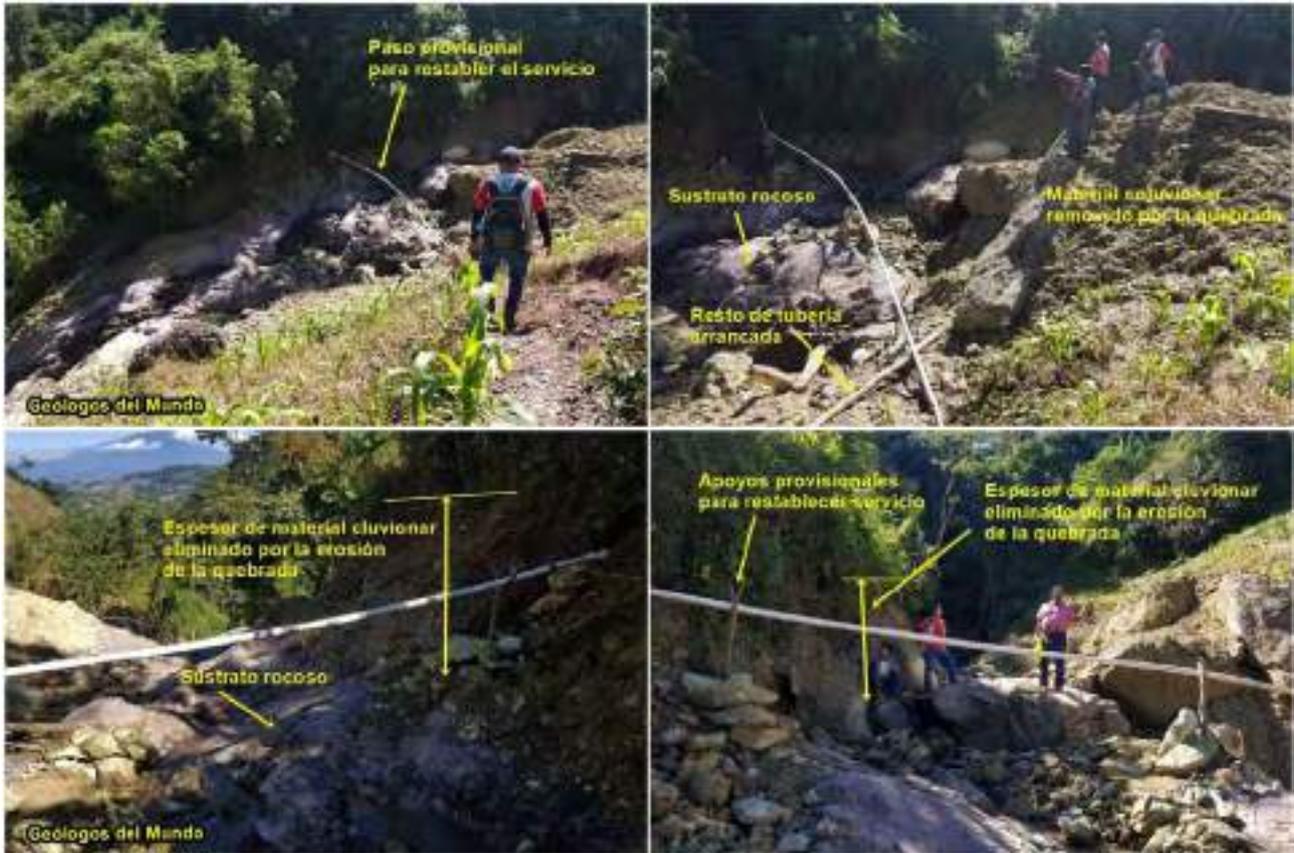
Figura 161.- Diferentes vistas afecciones en la “quebrada seca” una vez disminuido su caudal. Se aprecia que de nuevo volvió a quedar seca pero con una considerable modificación erosiva de su perfil longitudinal y transversal.

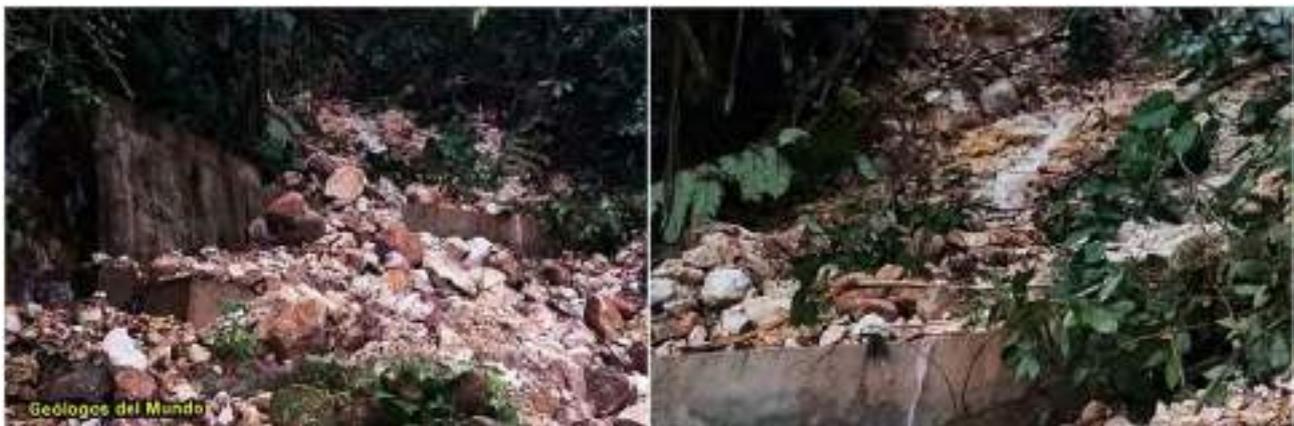
Por su parte la obra toma también sufrió los efectos, deslizándose sobre ella una avalancha de rocas. Afortunadamente en este caso, debido a los refuerzos realizados durante su construcción, no llegó a sufrir daños a no ser en su tubería de salida.

Figura 162.- Avalancha de rocas sobre la estructura de la obra toma. Las torrenciales lluvias y las fuertes pendientes hicieron que se desestabilizara por encima de la obra toma un coluvión, formado por bloques, gravas y materiales finos, que se precipitó sobre la estructura de captación construida; en la imagen se observan los grandes bloques que no pudieron ser arrastrados por el agua.

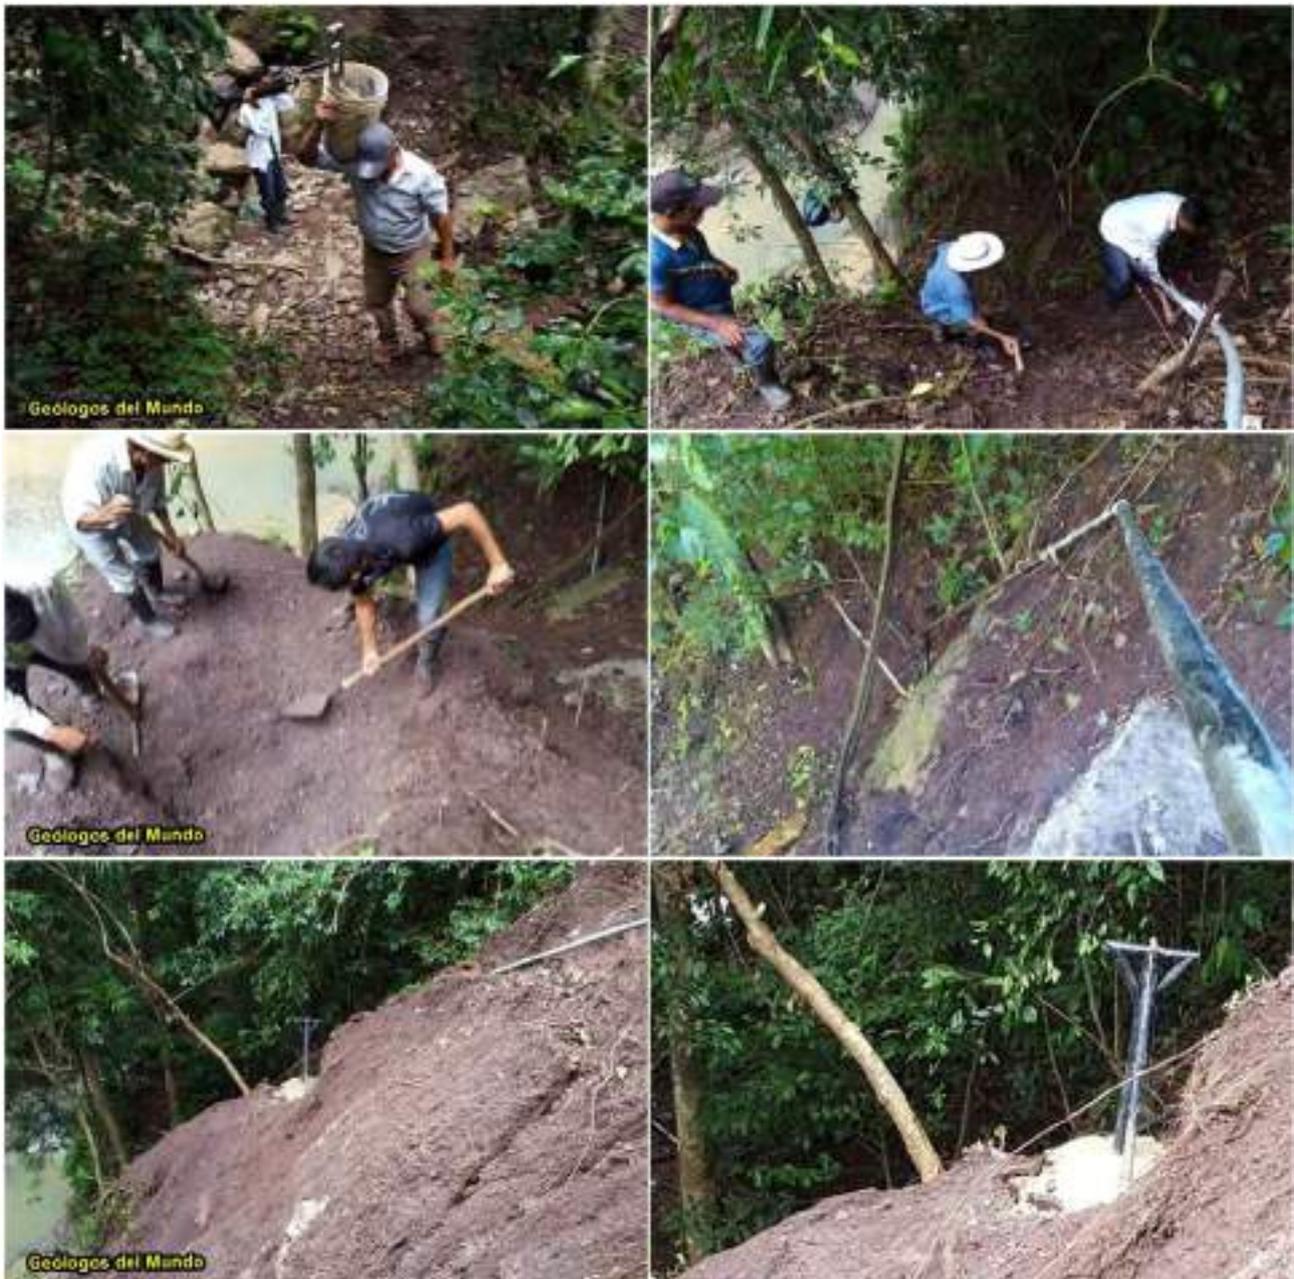
Figura 163.- Trabajos de reposición de la línea de conducción. Si la orografía inicial de la traza de la línea era ya complicada, el efecto de los huracanes transformó notablemente para mal el terreno, volviéndolo más inestable, eliminando suelos, y haciendo las pendientes más pronunciadas, con lo que en la reposición se tuvieron que llevar a cabo obras complementarias. Donde antes la tubería había ido en PVC en zanja, ahora debía de ir en paso aéreo lo que implicó no solamente construir los pasos sino sustituir el PVC por hierro galvanizado (HG) que por su longitud obligó a utilizar cable de acero para su soporte. Zona de deslizamiento en el punto 1.

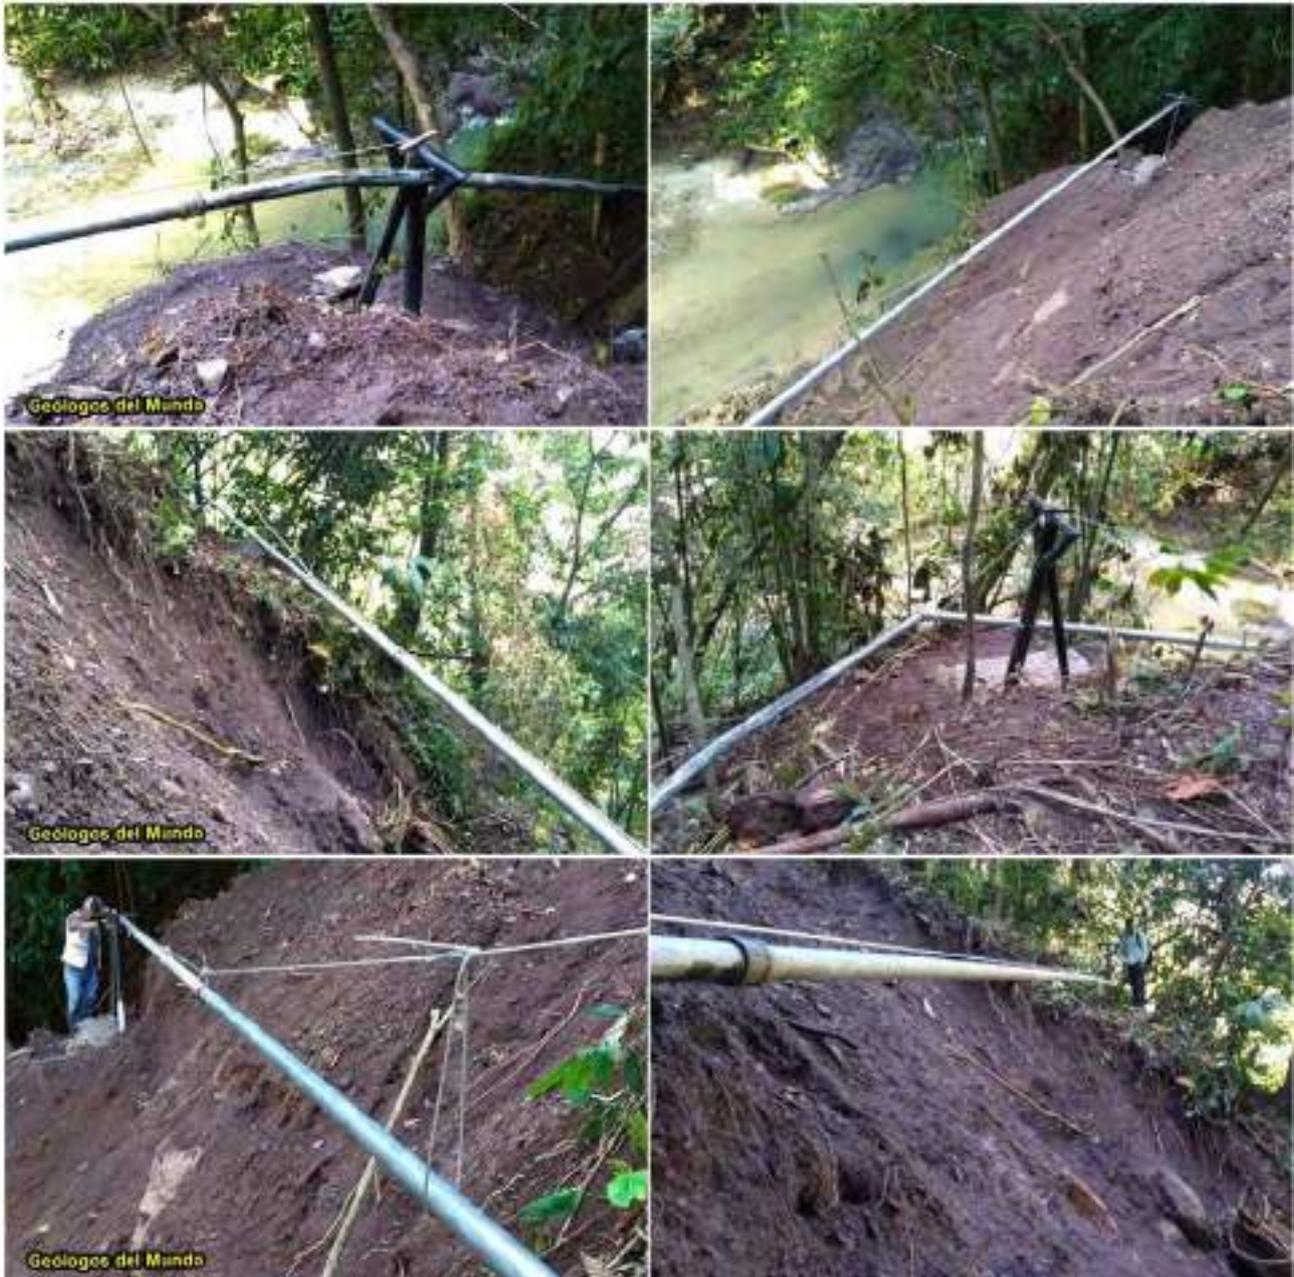
Figura 164.- Diferentes imágenes de la reposición de la línea mediante un paso aéreo de cable. Se observa el corte del gran deslizamiento sobre el Río Blanco que fue necesario salvar mediante la estructura colgante.

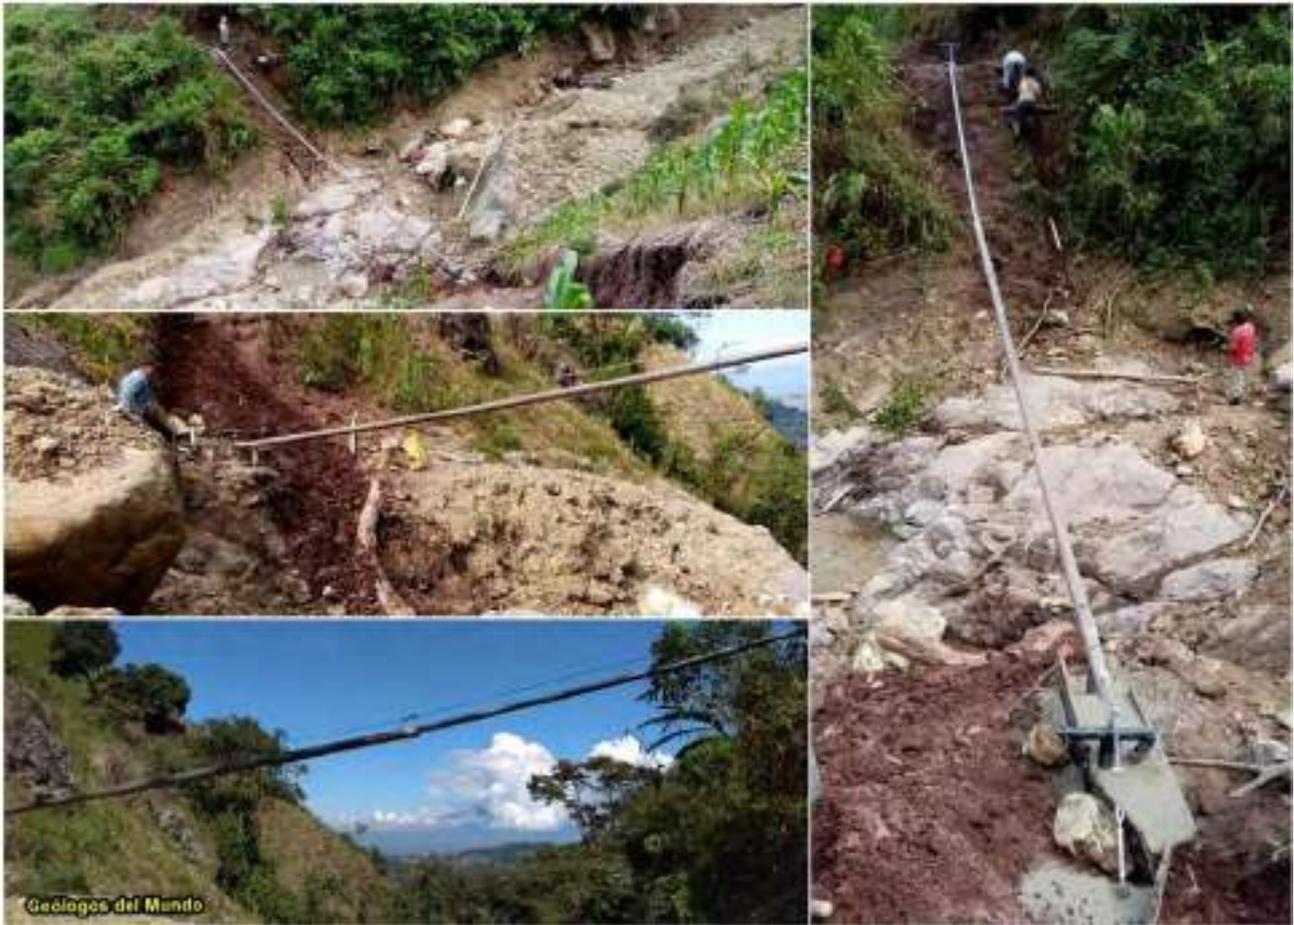
Figura 165.- Otro de los pasos aéreos para el que, por su longitud, fue utilizado soportes anclados y cable de acero tensado. Actuaciones de paso en la “quebrada seca” donde inicialmente se había realizado u paso aéreo más corto y simple.

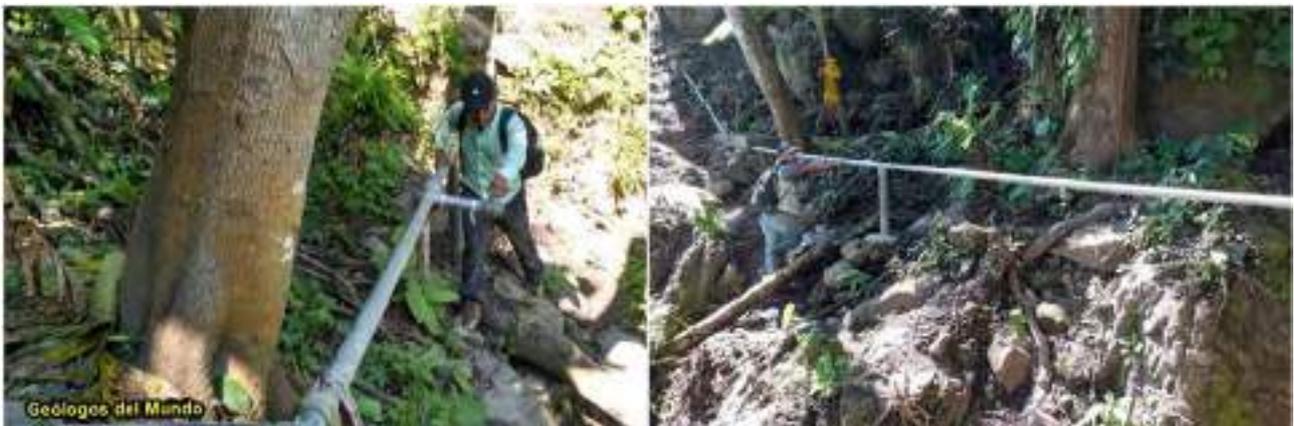
Figura 166.- Restitución de tubería mediante sustitución de PVC por HG suspendida en apoyos anclados.

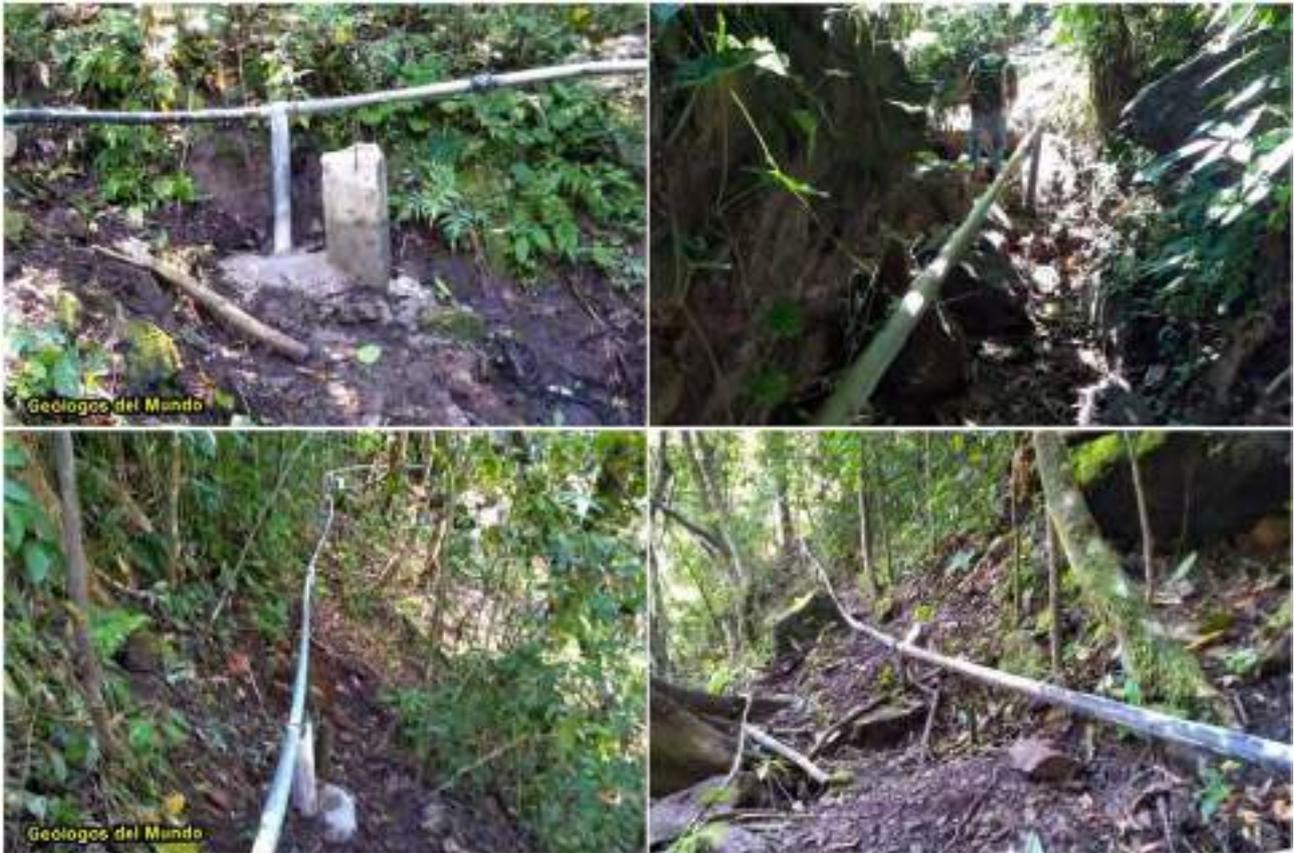
Figura 167.- Diferentes tramos de tubería restituida sostenida por apoyos y anclajes.

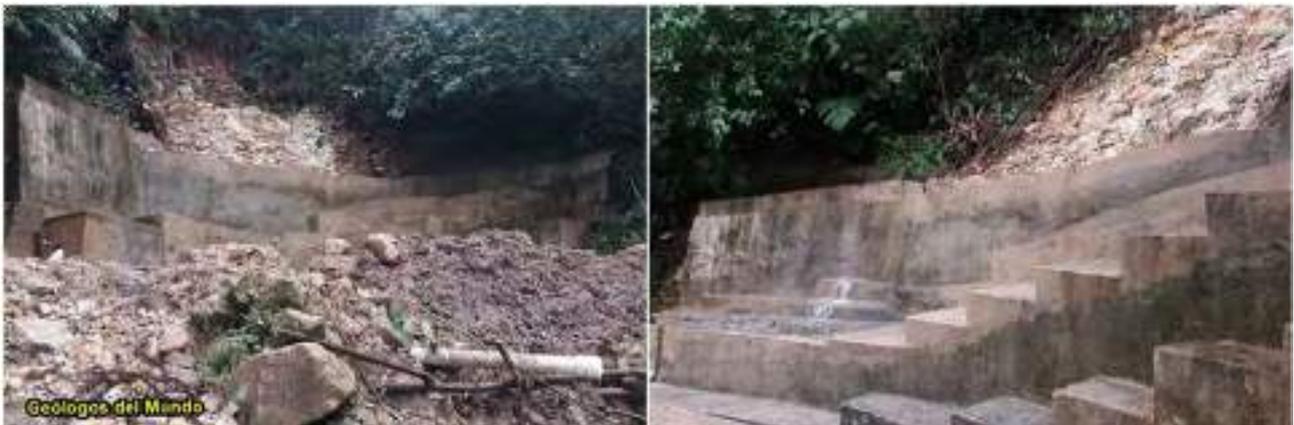
Figura 168.- Obra toma una vez realizado el desescombro del material de bloques que la cubrió. Se puede observar la ausencia de daños estructurales y funcionales. Tan solo se repuso un tramo de la tubería de salida a conducción y la parte exterior del sistema de limpieza.
