Estrategia MAS-DHI (7ª Etapa).
Abastecimiento de agua potable a las comunidades
rurales leucas del ámbito de El Rodeo, con enfoque
participativo, de derechos, género y medio ambiente.
(Reserva de Vida Silvestre de Mixcure, Intibucá.
Honduras). Fase 1

Expediente COOP/2021/28

INFORME EJECUTIVO FINAL.

Septiembre 2022

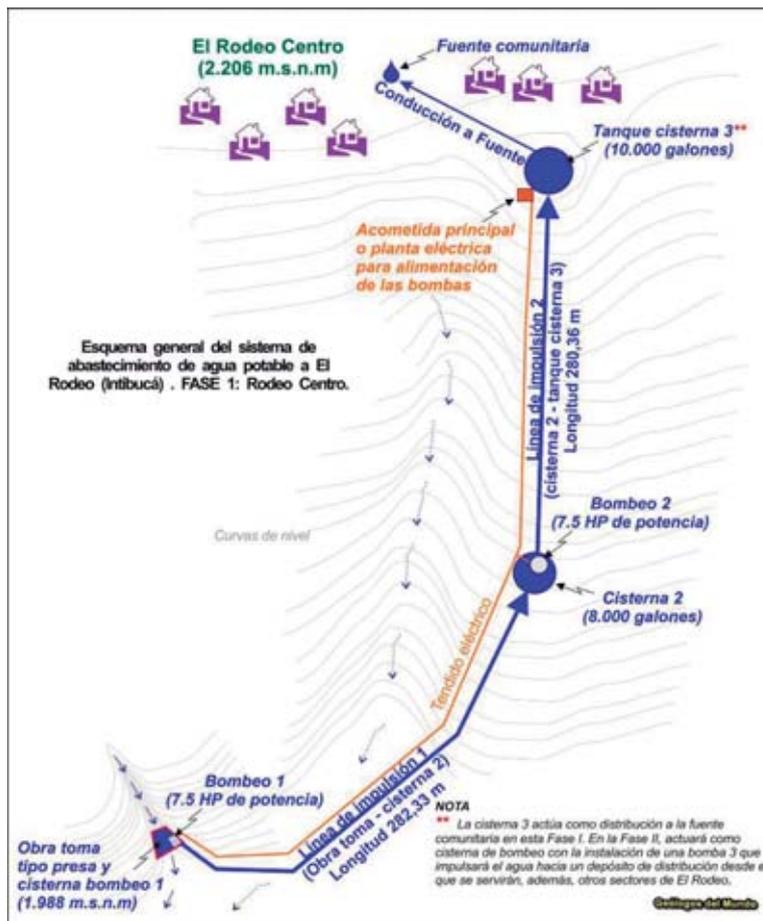
Figura 7.- Esquema general de las infraestructuras hidráulicas de abastecimiento realizadas en esta Fase 1 del proyecto. La futura Fase 2 iniciaría a partir del tanque cisterna 3 (de 10.000 galones) que actuará como cisterna de bombeo con la instalación de una tercera bomba que impulsará el agua hacia otros dos futuros depósitos de almacenamiento más elevados desde los que se realizará ya la distribución.

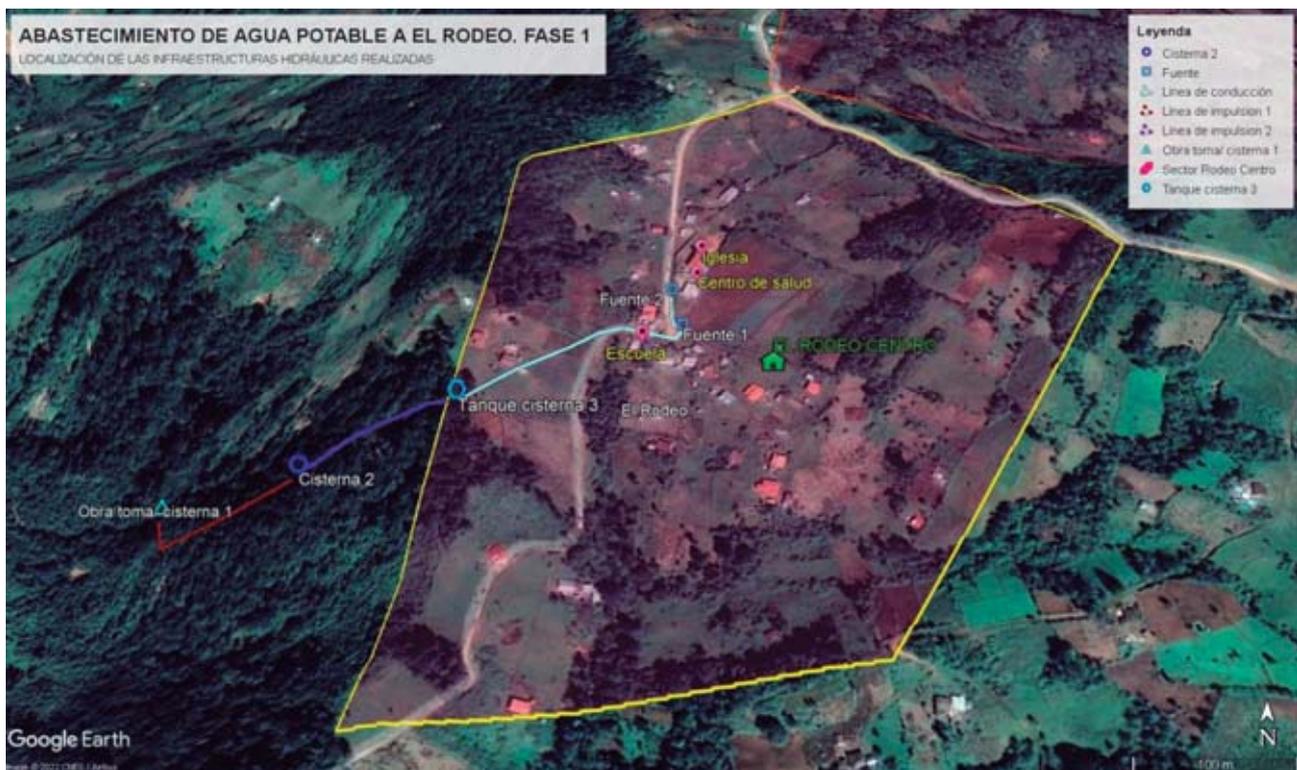
Figura 8.- Localización de las diferentes infraestructuras hidráulicas realizadas. Se puede observar la difícil ubicación de los diferentes puestos de trabajo a los que se tuvieron que movilizar los materiales necesarios, teniendo que hacer accesos peatonales para minimizar el impacto al encontrarse en un área con una figura de protección ambiental. *Dibujado sobre Imagen satelital Google Earth.*

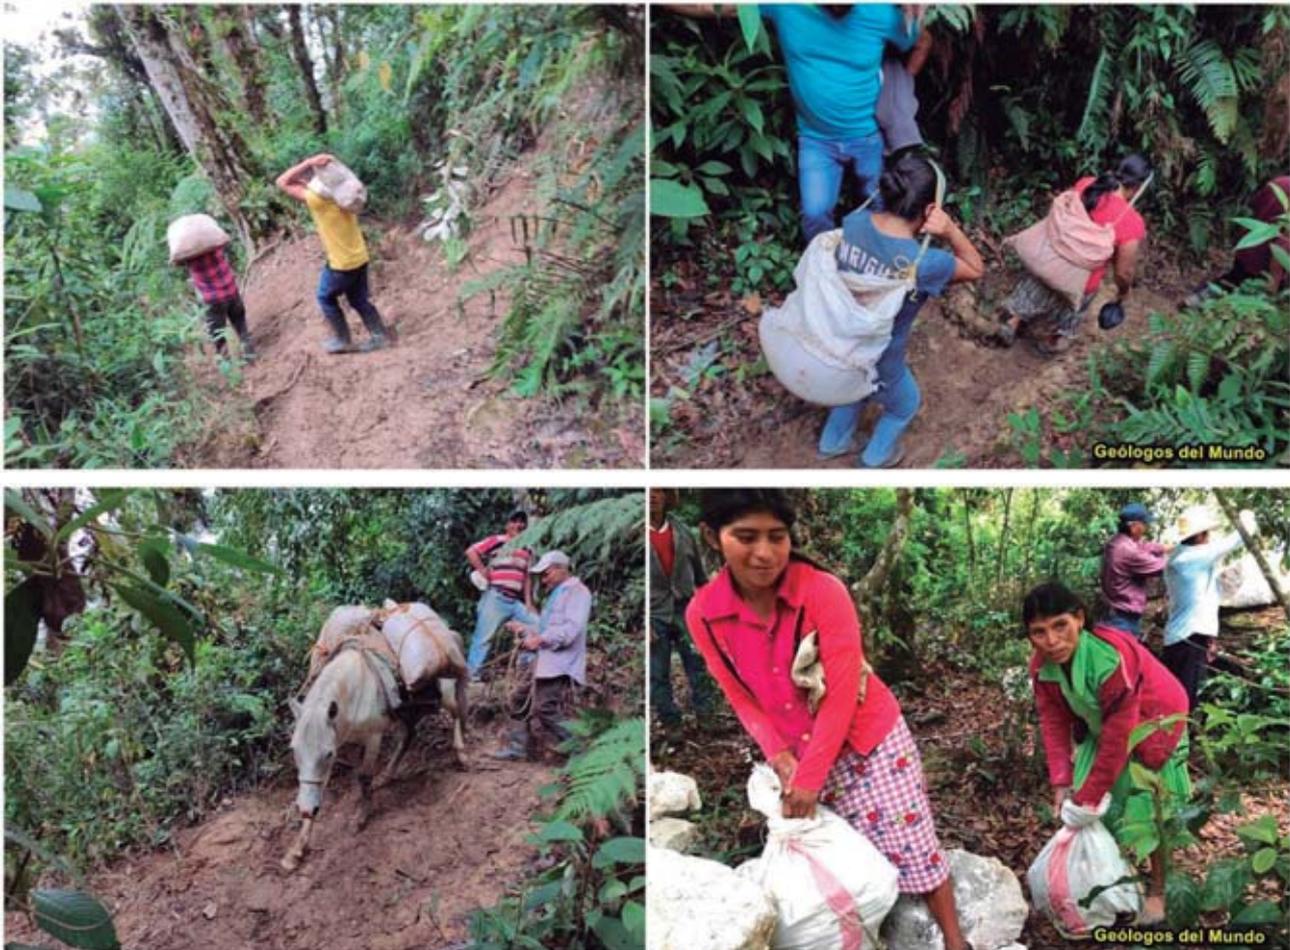
Figura 9.- Acarreo por parte de los beneficiarios/as de los materiales necesarios para la construcción.

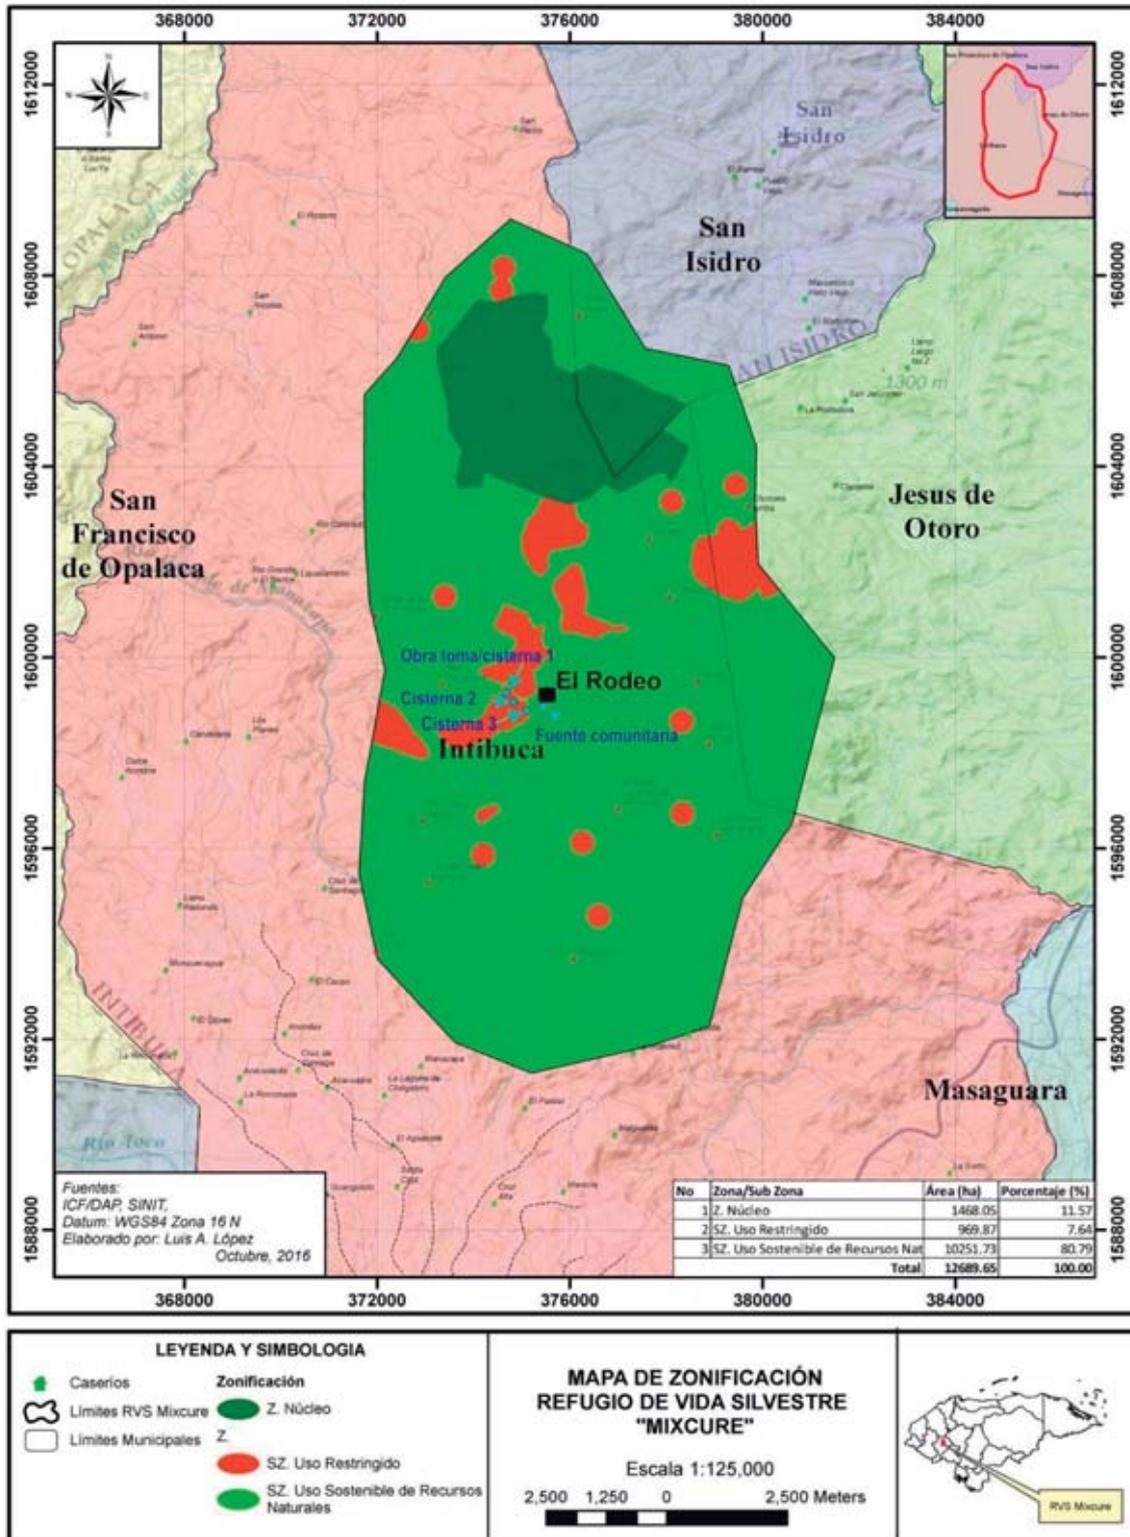
Figura 10.- Mapa de zonificación de la figura de protección "Refugio de Vida Silvestre Mixcure". Localización de las infraestructuras hidráulicas realizadas para el abastecimiento de agua potable a el área de El Rodeo en su Fase I. Se indican con puntos azules; las tres más importantes se encuentran en el borde de una de las zonas de Uso restringido y la fuente comunitaria en la zona de Uso sostenible.

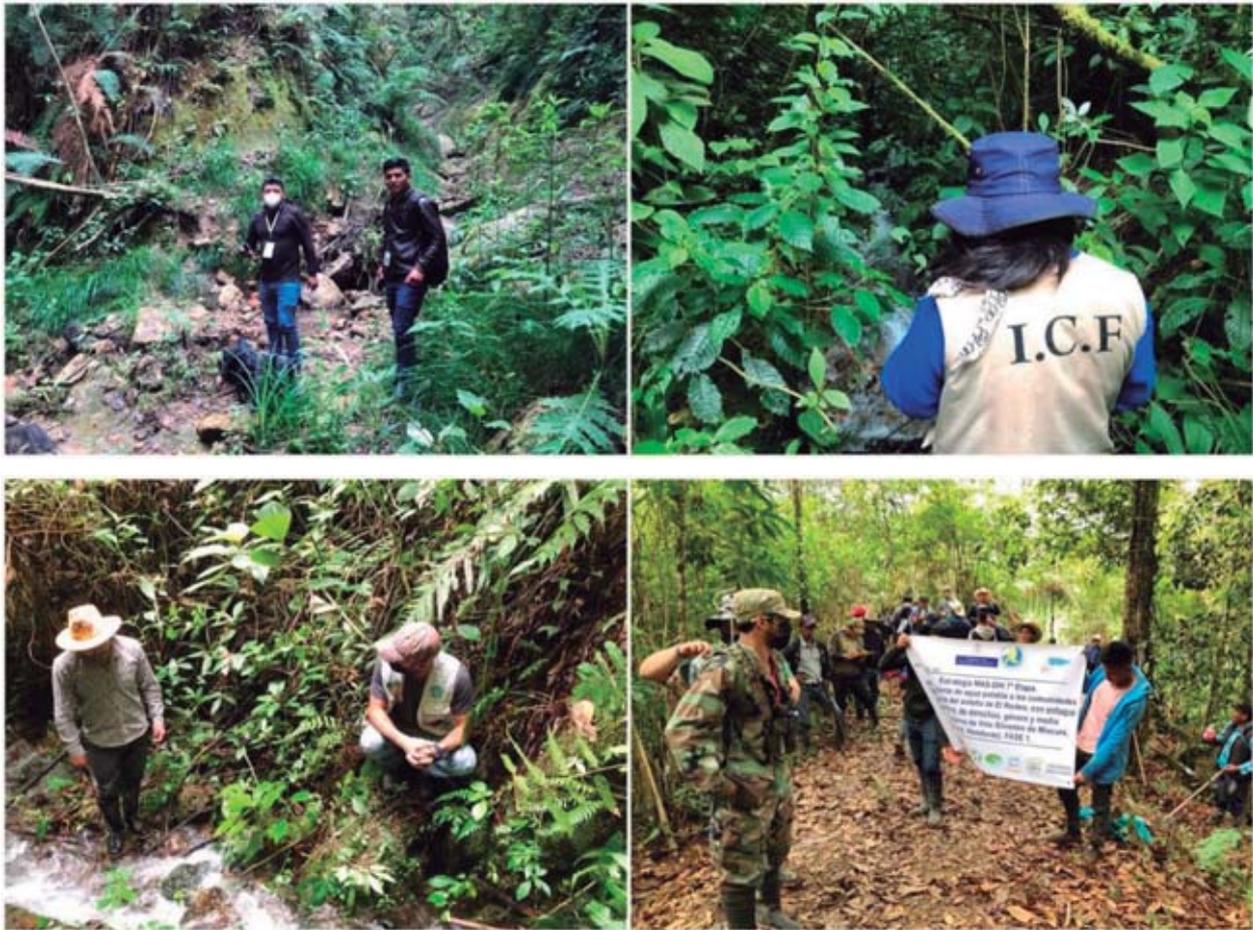
Figura 11.- Trabajos de campo para el diagnóstico ambiental.

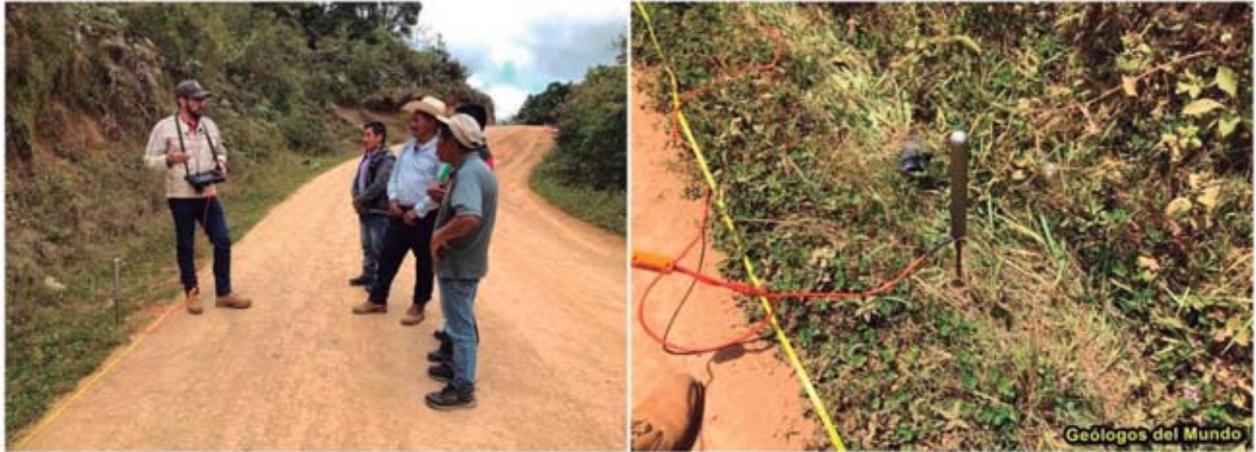
Figura 12.- Realizando uno de los perfiles geofísicos. A la derecha el electrodo de inducción y recepción.

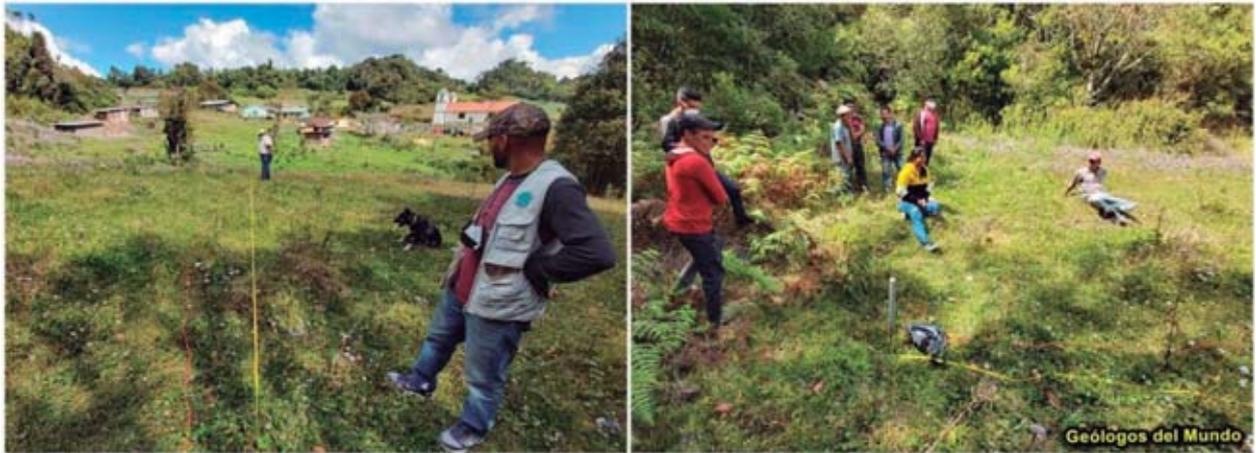
Figura 13.- Ejecución de un segundo perfil geoelectrico en las inmediaciones de El Rodeo Centro.

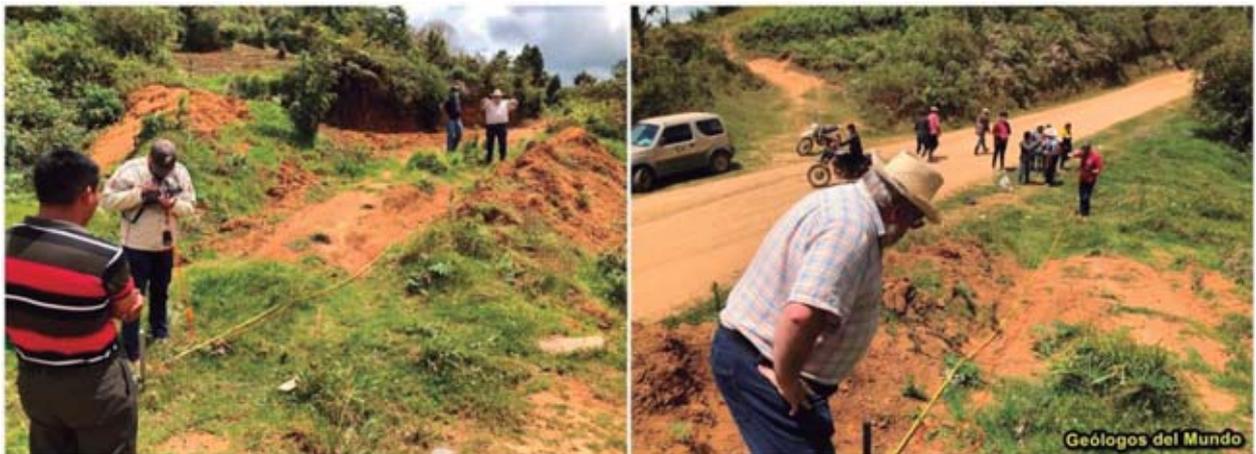
Figura 14.- Ejecución del tercer de los perfiles geoelectricos.

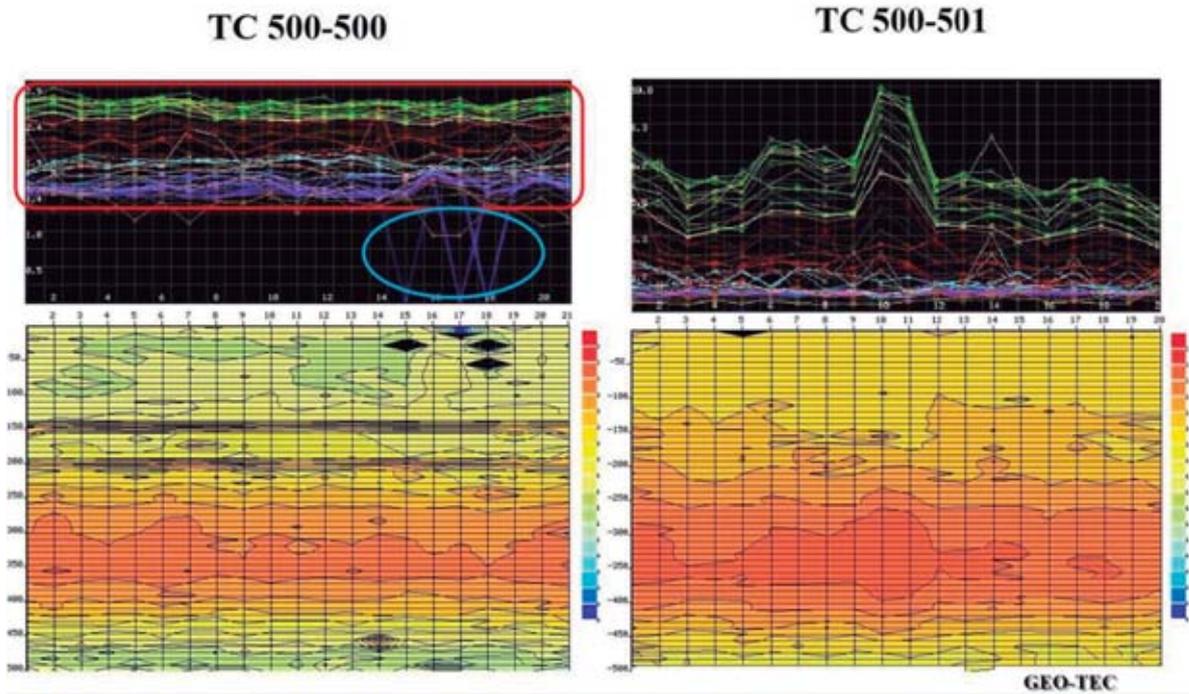
Figura 15.- Perfiles geofísicos realizados en el entorno del futuro gran depósito de almacenamiento a construir en la Fase II. Resultados del método de bioeléctrico de resistividad en el que las zonas con saturación de agua tendrían resistividades próximas a cero y estarían representadas con colores azulados; en los 500 metros de profundidad alcanzados, no existen esas resistividades y por tanto zonas saturadas de interés.

Del estudio geofísico se deduce que los alumbramientos de agua existentes son, en buena parte, de origen epidérmico consecuencia de la saturación de las capas superiores en periodos de lluvia, y que aquellos más importantes y continuos han de responder a una permeabilidad por fracturación de las rocas más competentes asociada a fallas y fracturas locales o regionales.

Por tanto, habría que buscar esas fracturas para perforar en ellas, pero lamentablemente, el ámbito de El Rodeo se encuentra precisamente en un bloque entre fracturas.

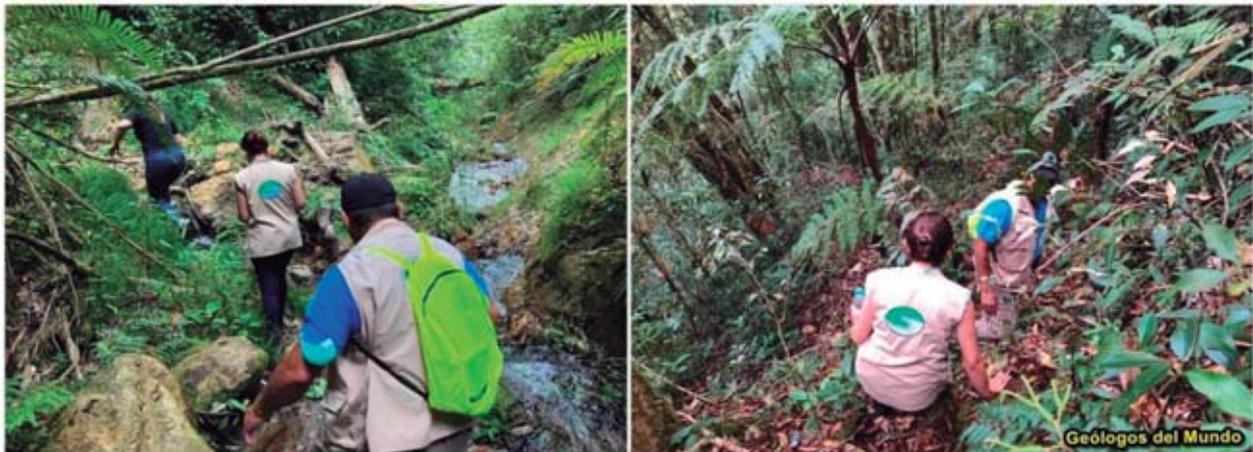
Figura 17.- Acceso a puesto de trabajo difíciles de transitar especialmente transportando carga.

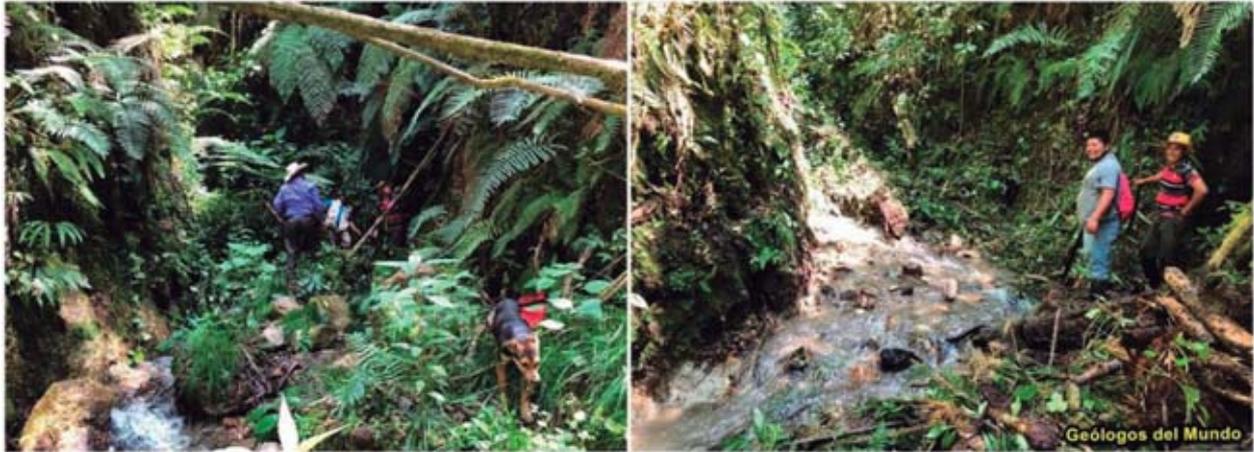
Figura 18.- Labores de limpieza y desbroce en el área para la construcción de la obra toma.

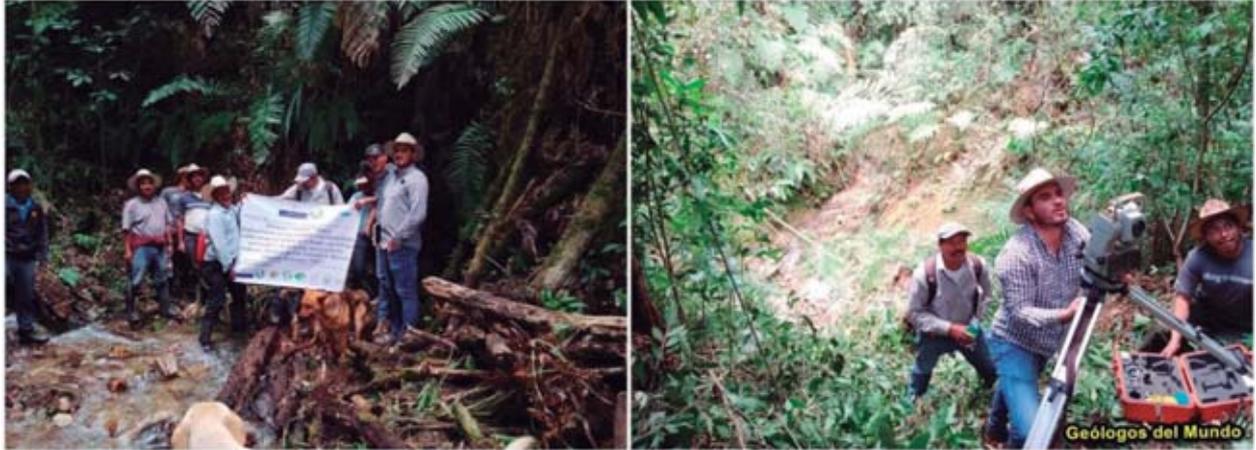
Figura 20.- El equipo de topógrafos acompañados de miembros de la comunidad que colaboraron como apoyo en las labores del levantamiento topográfico. A la derecha se puede observar el fuerte desnivel del terreno.

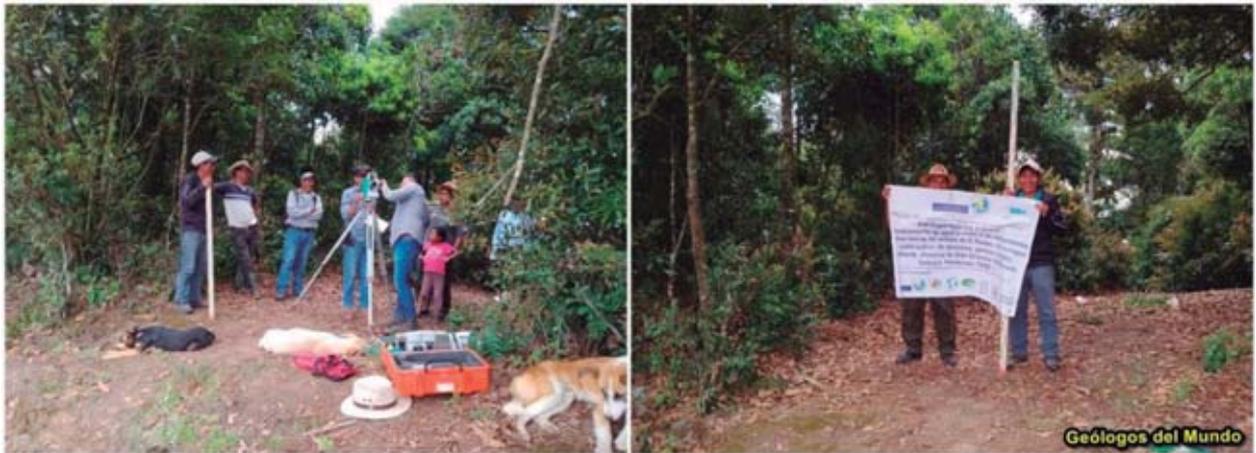
Figura 21.- Levantamiento topográfico para el replanteo de las diferentes unidades de obra.

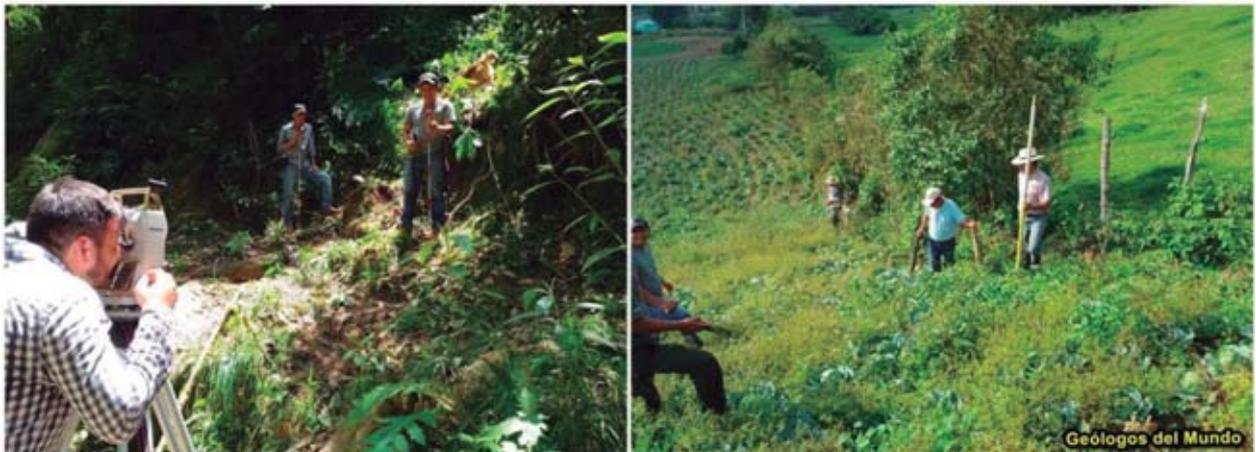
Figura 22.- Levantamiento topográfico de replanteo.

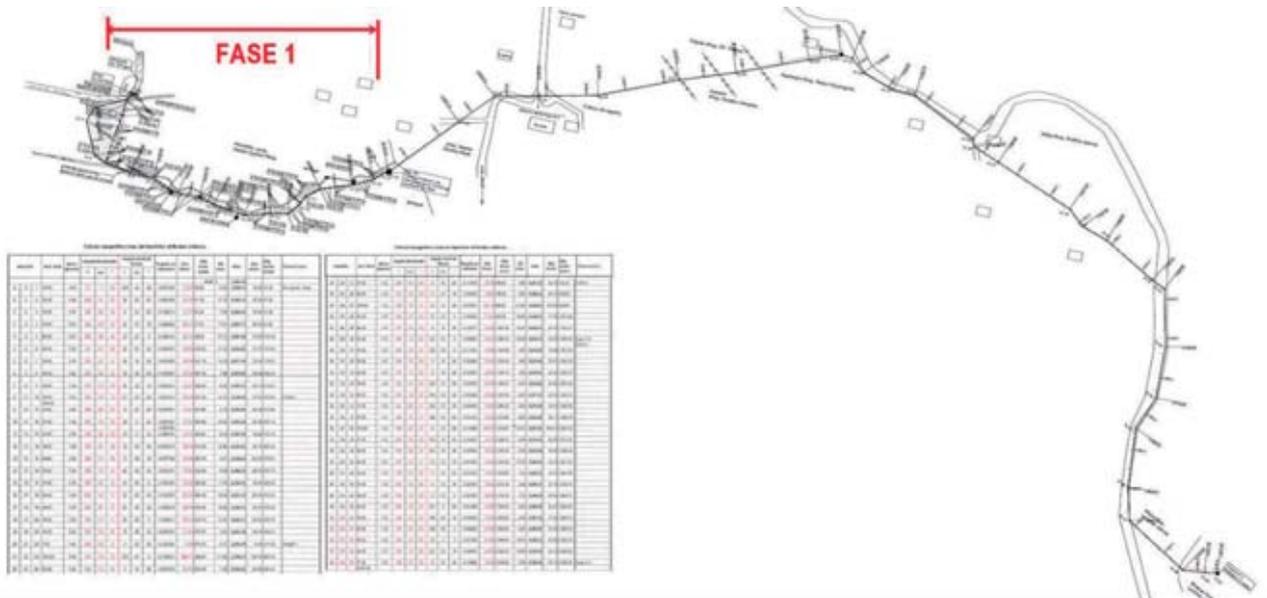
Figura 24.- Planta topográfica de la traza de la línea de impulsión de agua del sistema completo, con indicación del tramo correspondiente a esta Fase 1.

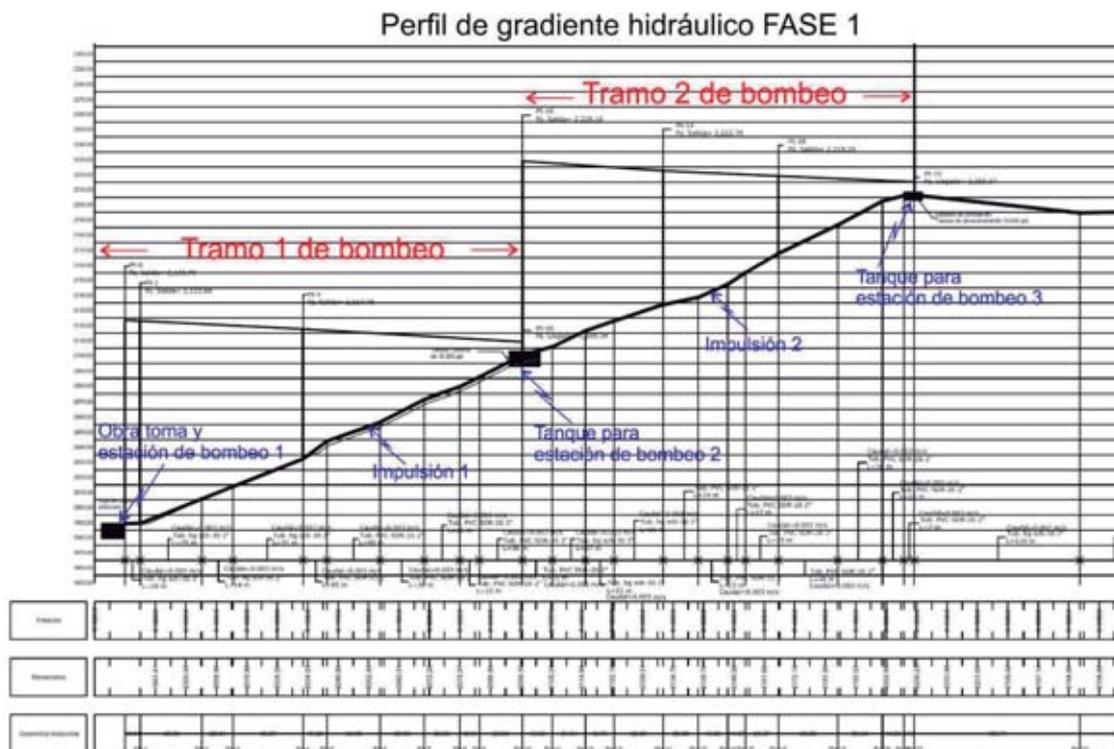
Figura 25.- Gradiente hidráulico calculado para el segmento comprendido en la Fase 1

- * Para el tramo 1: una bomba sumergible de 7,5 HP de potencia, instalada en un compartimento dentro de la propia obra toma, y la utilización de tubería de impulsión de 2" de sección nominal. Las presiones en carga obliga a utilizar tanto tubería de HG (hierro galvanizado) celula 30, como PVC de diferentes espesores de pared (SDR 21 y SDR 26).
- * Para el tramo 2: una bomba centrífuga de eje vertical de 7,5 HP de potencia, instalada en el tanque de bombeo 2. La sección y tipo de tubería es similar al tramo 1.

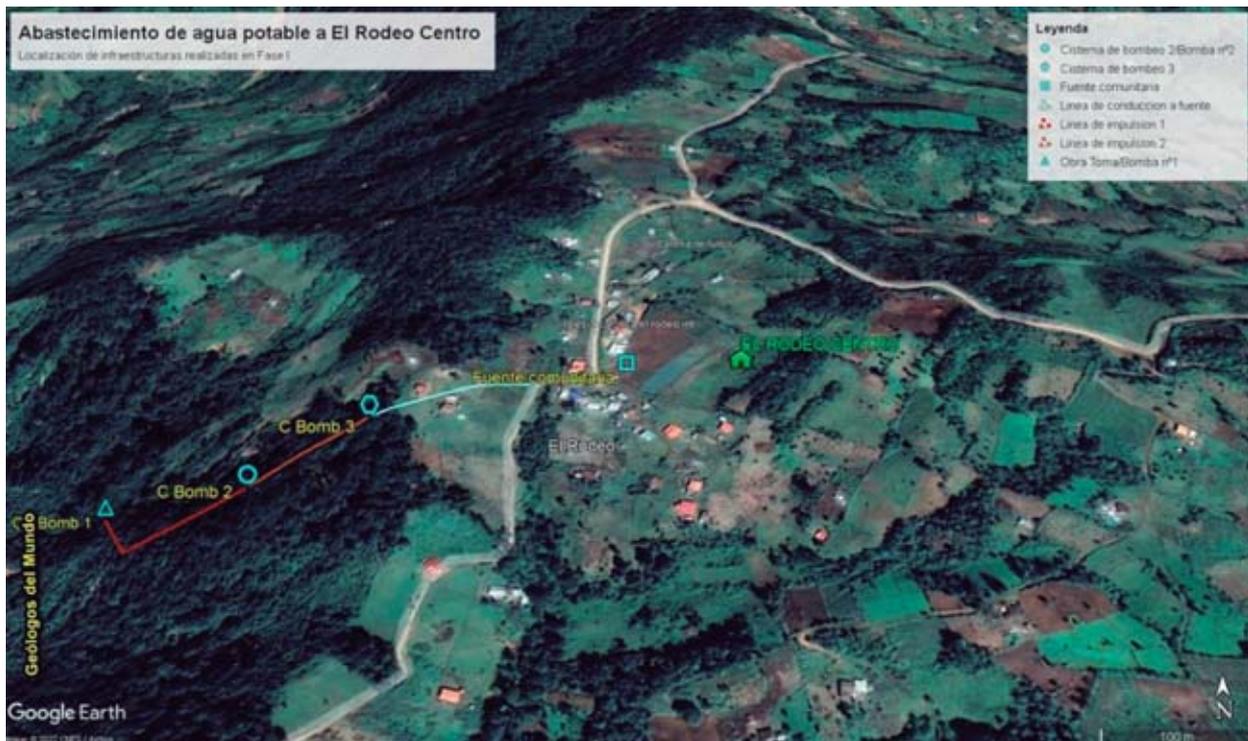
Figura 26.- Localización de las diferentes unidades de obra realizadas. Además de la obra de estructuras y de la consiguiente tubería de impulsión, en la obra toma (OT/Bomb1) se realizó también la instalación de una bomba sumergible de 7,5 Hp con sus correspondientes controles; en la cisterna de bombeo 2 (C Bomb 2) se instaló una bomba centrífuga de eje vertical (7,5 Hp); y todo el tendido eléctrico necesario para la conexión desde la cisterna de bombeo 3 (C Bomb 3) hasta la obra toma.

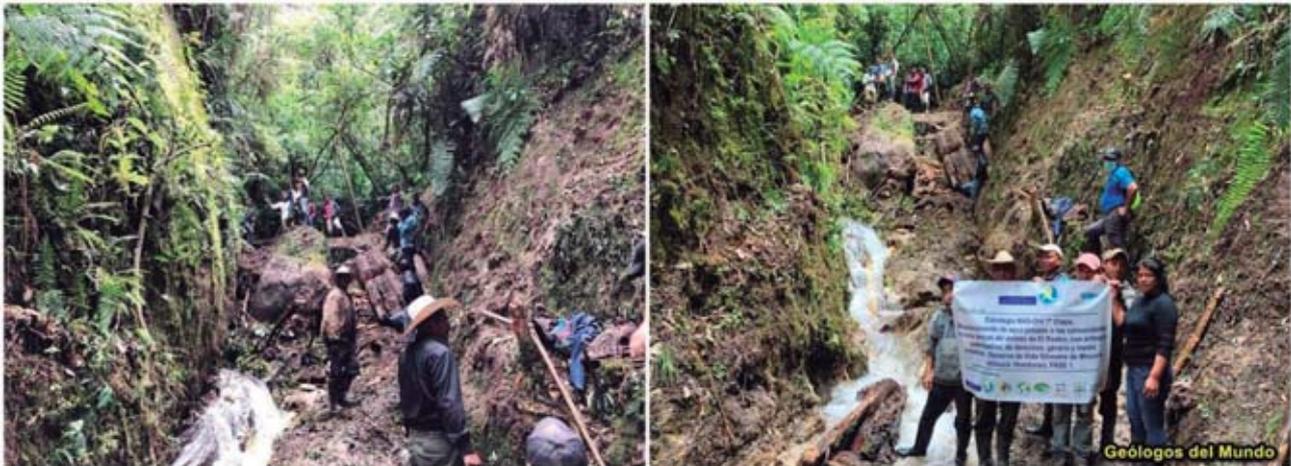
Figura 28.- Lugar de emplazamiento de la presa obra toma. Se puede observar el encajonamiento de la quebrada y el gran caudal de agua que por ella discurre.

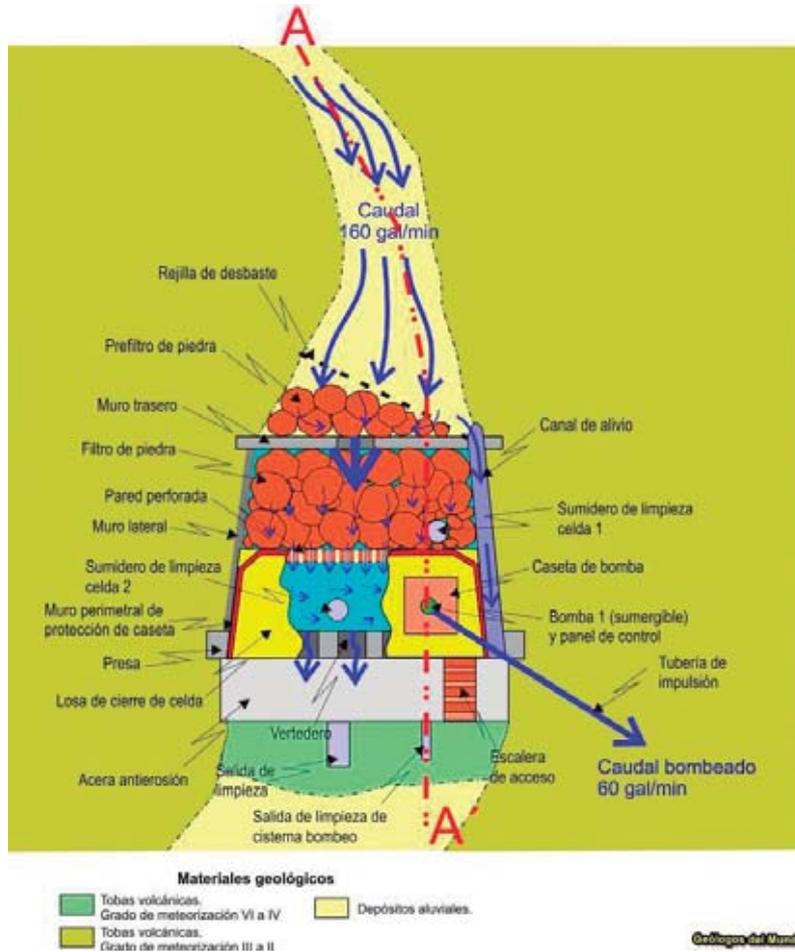
Figura 29.- Esquema de la planta del conjunto obra toma-cisterna de bombeo 1. Las flechas azules indican dirección de flujo. No a escala.

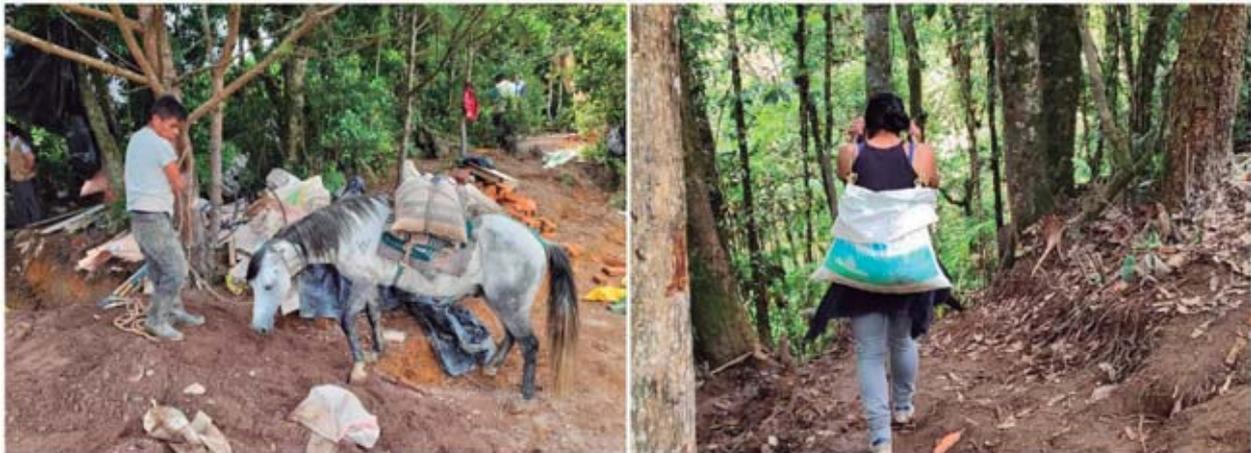
Figura 31.-Acarreo de materiales (piedra, arena, cemento, etc) hasta el puesto de trabajo.

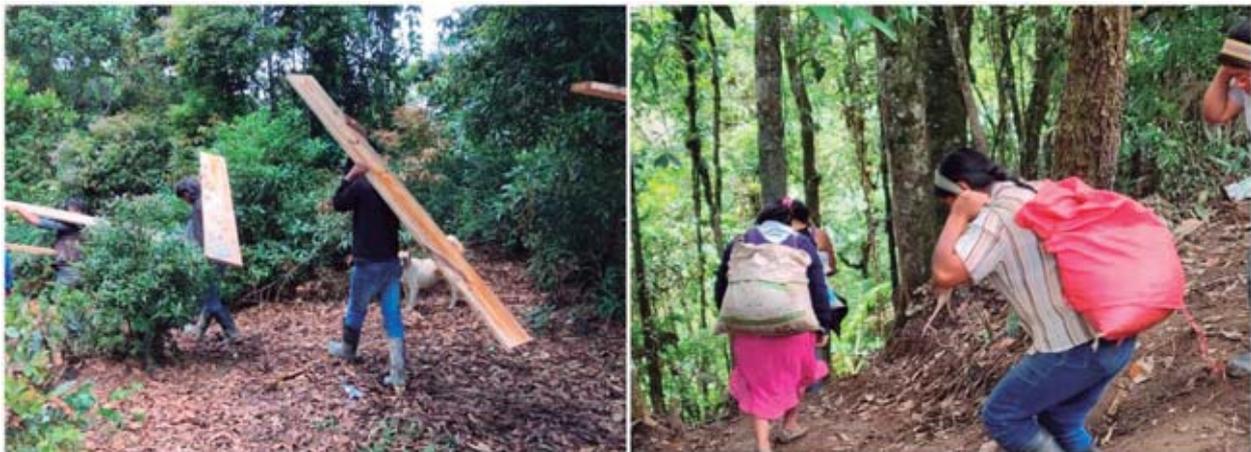
Figura 32:- El acceso al puesto de trabajo de la obra toma es difícil y con fuerte pendiente, teniendo que realizarse el acarreo en una longitud de unos 900 metros.

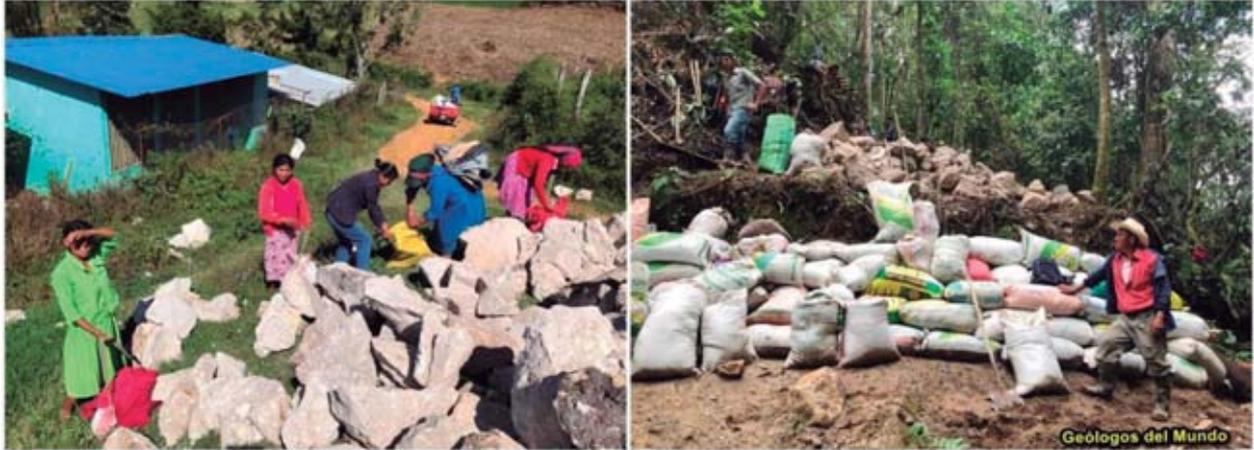
Figura 33.- Acopio de materiales de construcción. A la derecha en el puesto de trabajo.

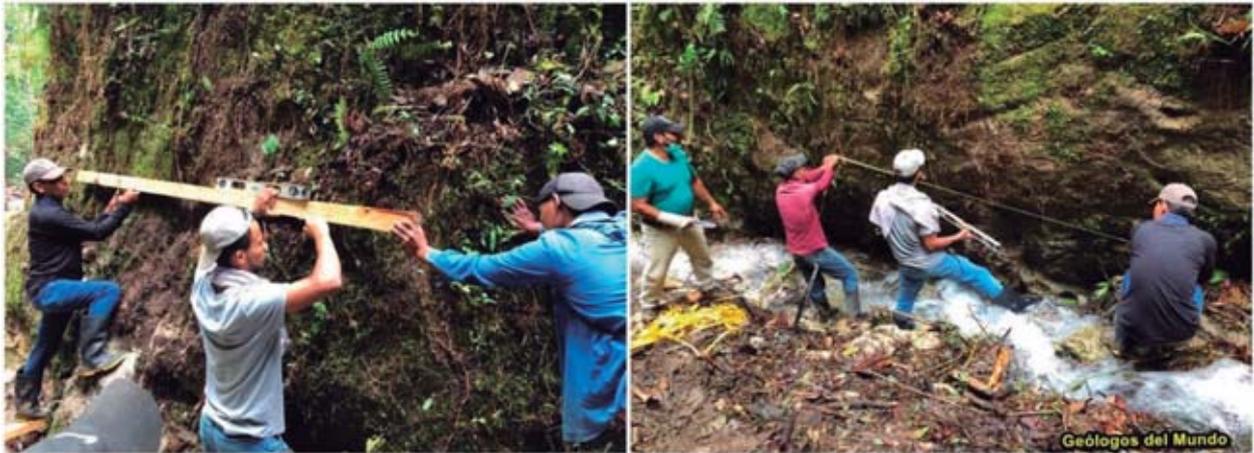
Figura 34.- Nivelación para altura de muros y excavación.

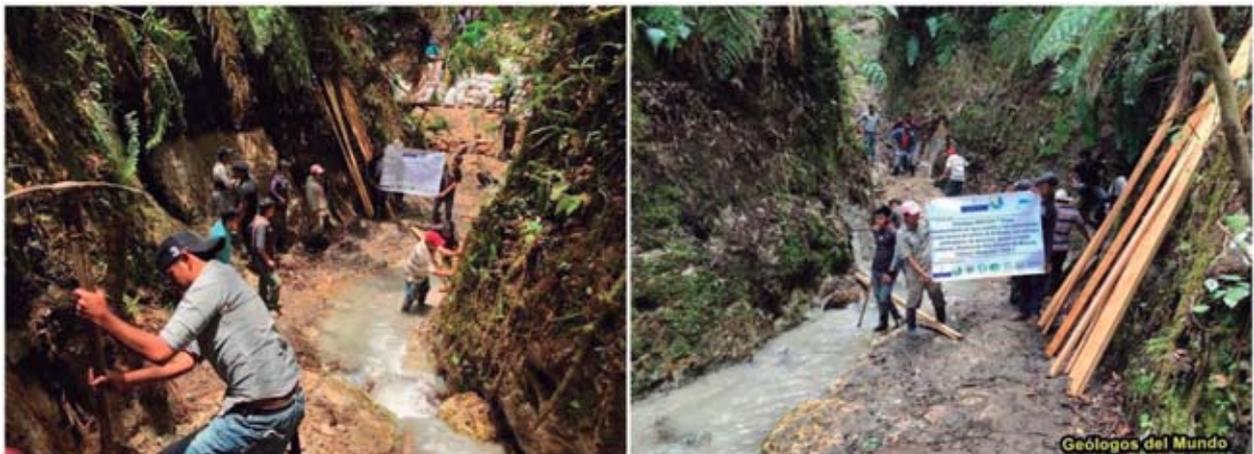
Figura 35.- Limpieza y sobreexcavación del espacio a ocupar por el vaso de la obra toma.

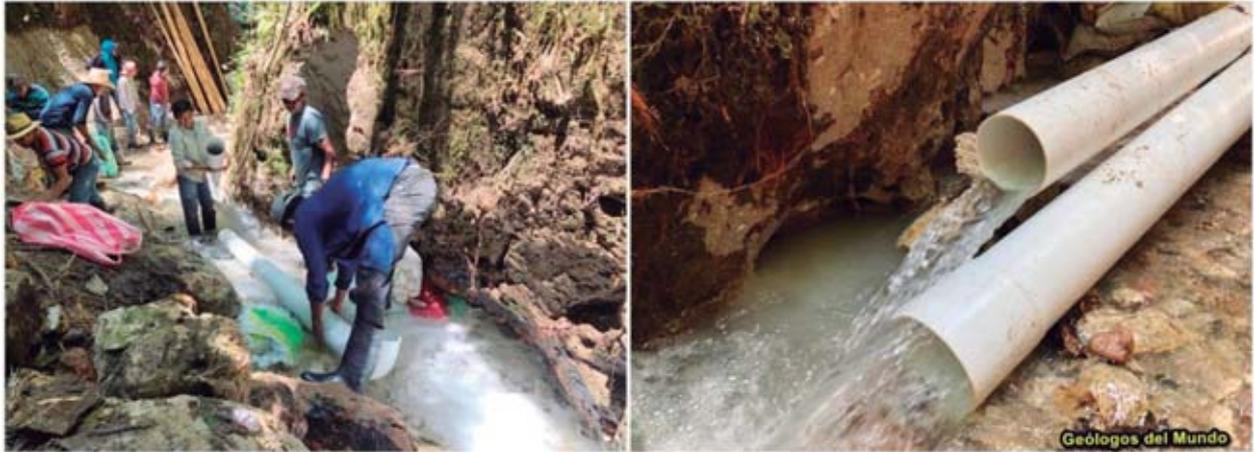
Figura 36.- Labores de drenaje del agua del área de trabajo mediante un entubado temporal.

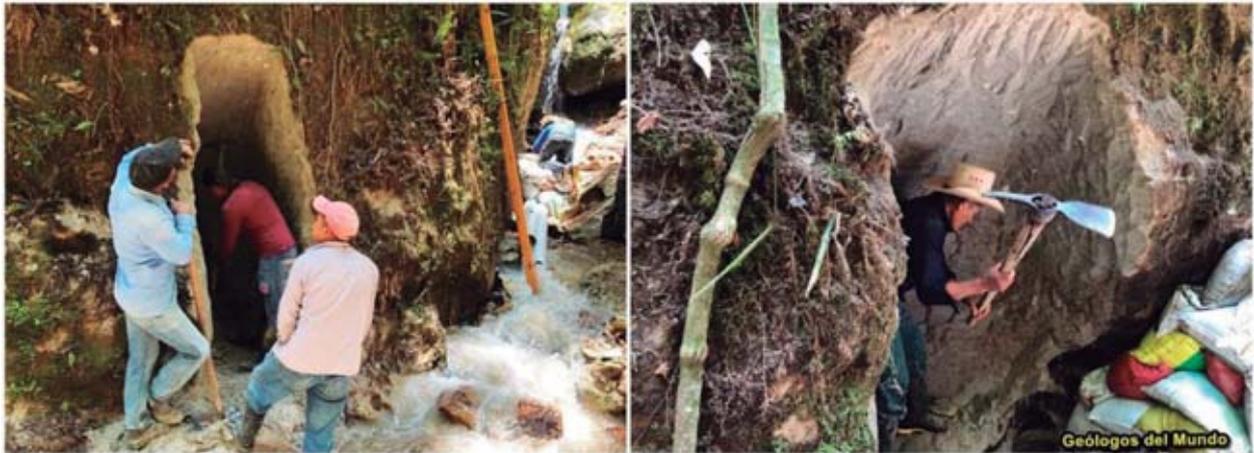
Figura 37.- Excavación de estribos y cimentación de los muros frontal y trasero. Excavación manual.

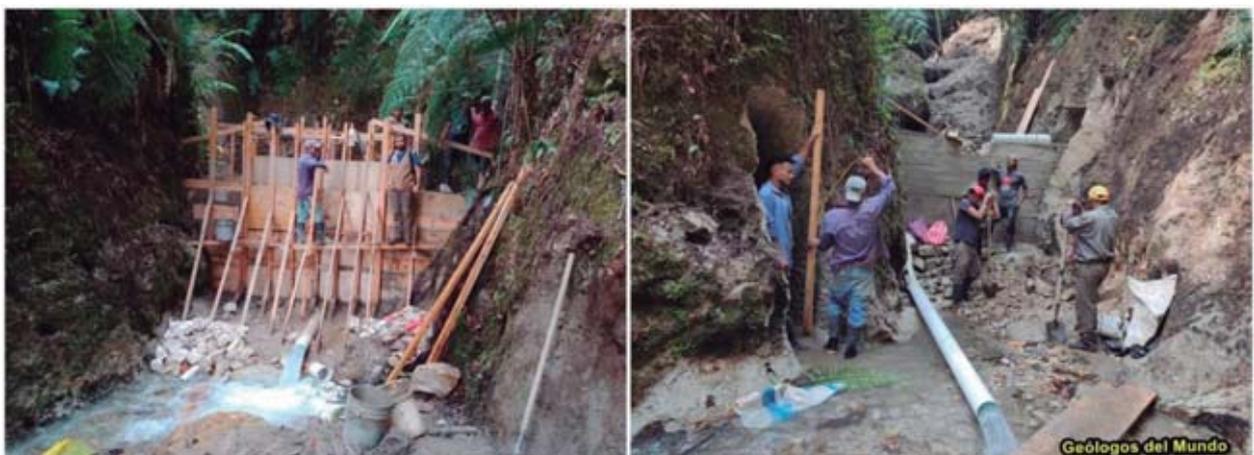
Figura 38.- Encofrado y construcción del muro trasero que delimitará el vaso. A la derecha, muro trasero ya desencofrado y los estribos del muro frontal (presa) ya excavados.

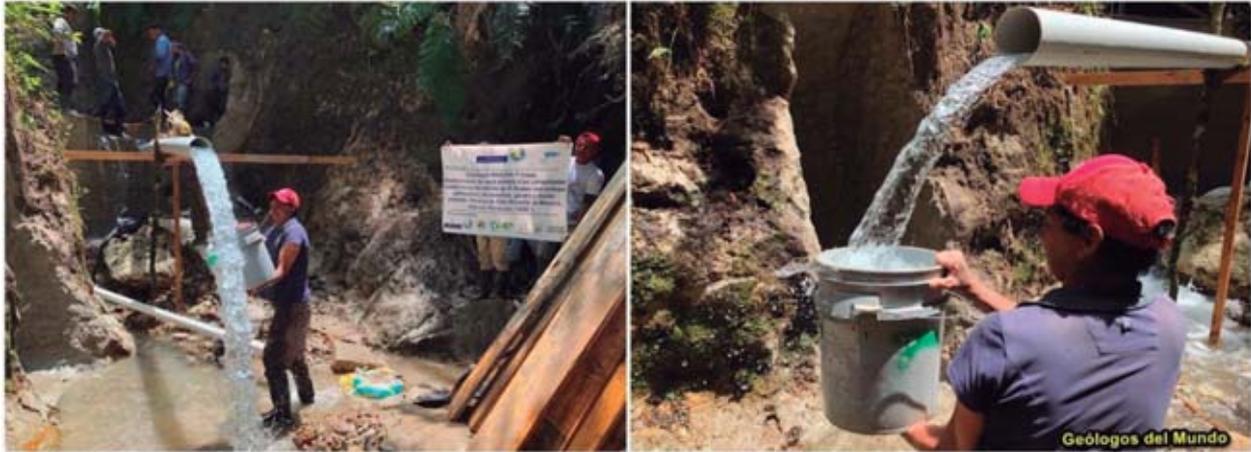
Figura 39.- Con el muro trasero ya construido, se procedió a realizar un aforo volumétrico de la fuente con un resultado de 160 gal/min.

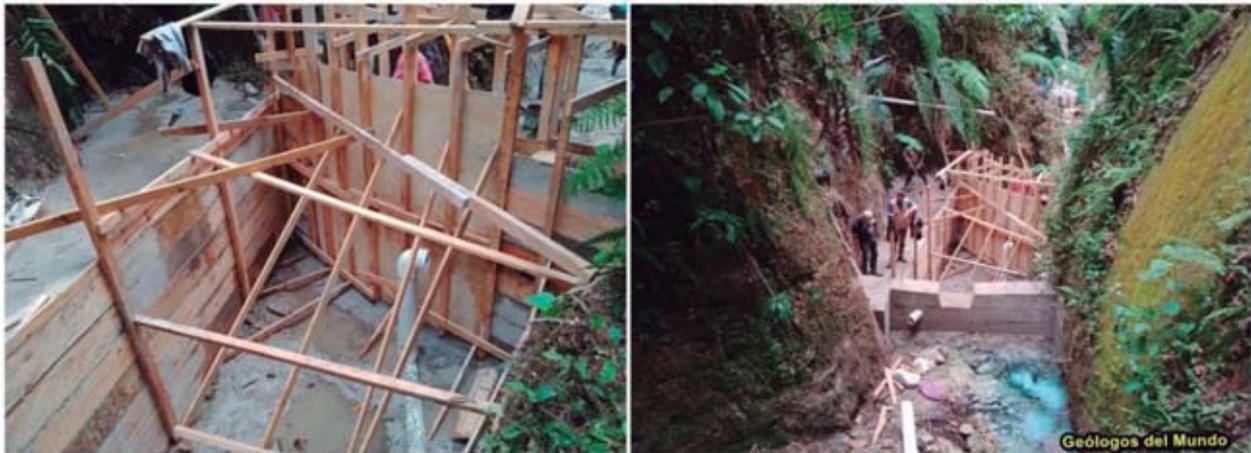
Figura 40.- Construcción de muros frontal (presa) y laterales, que junto al trasero delimitaran el vaso de acumulación de agua.

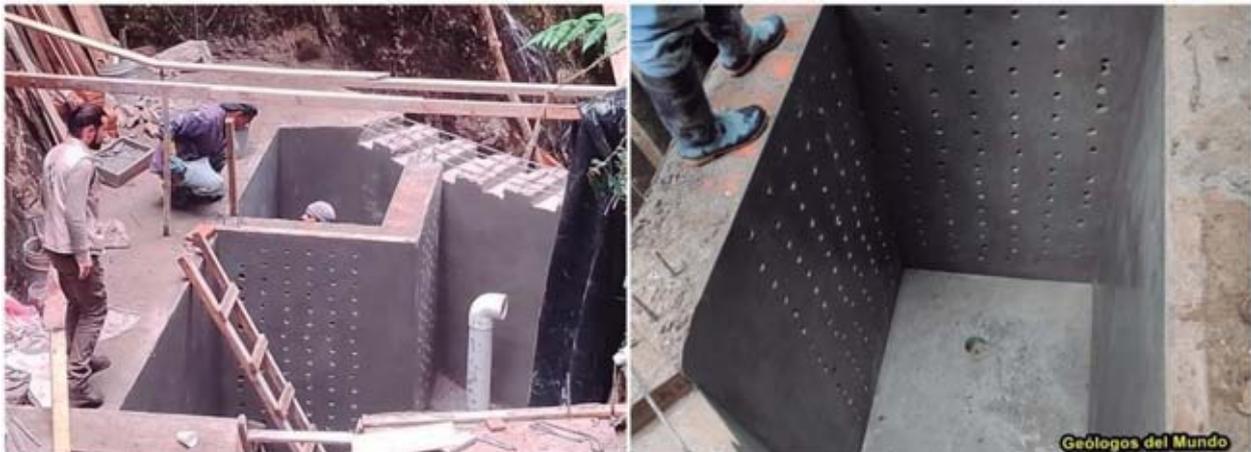
Figura 41.- Cisterna para el bombeo de agua nº1. Se observa sus paredes perforadas.
