Estrategia MAS-DHI (7ª Etapa).
Abastecimiento de agua potable a las comunidades
rurales leucas del ámbito de El Rodeo, con enfoque
participativo, de derechos, género y medio ambiente.
(Reserva de Vida Silvestre de Mixcure, Intibucá.
Honduras). Fase 1

Expediente COOP/2021/28

INFORME EJECUTIVO FINAL.

Septiembre 2022

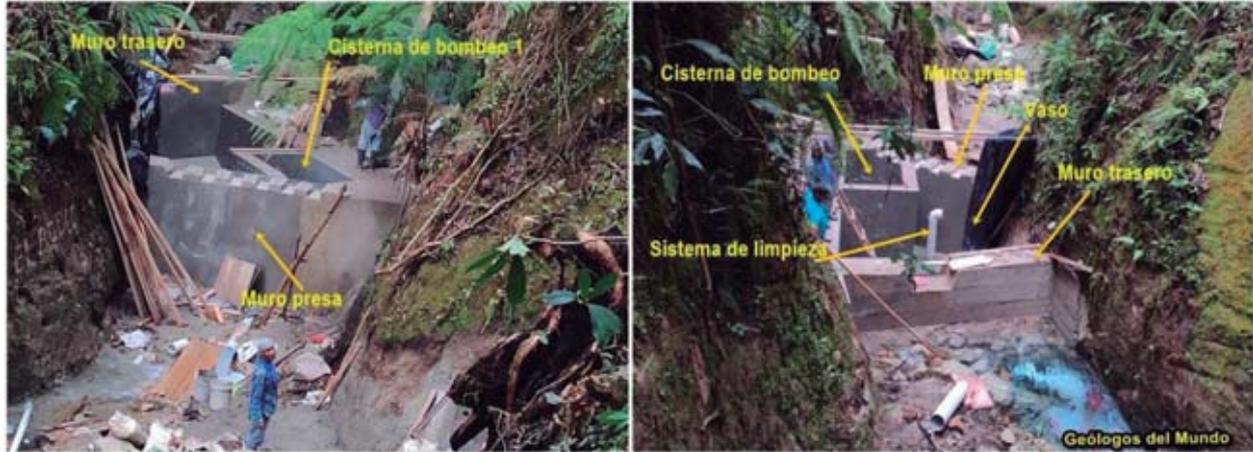
Figura 42.- Vista general del conjunto obra toma/cisterna de bombeo 1 en una fase avanzada de construcción.

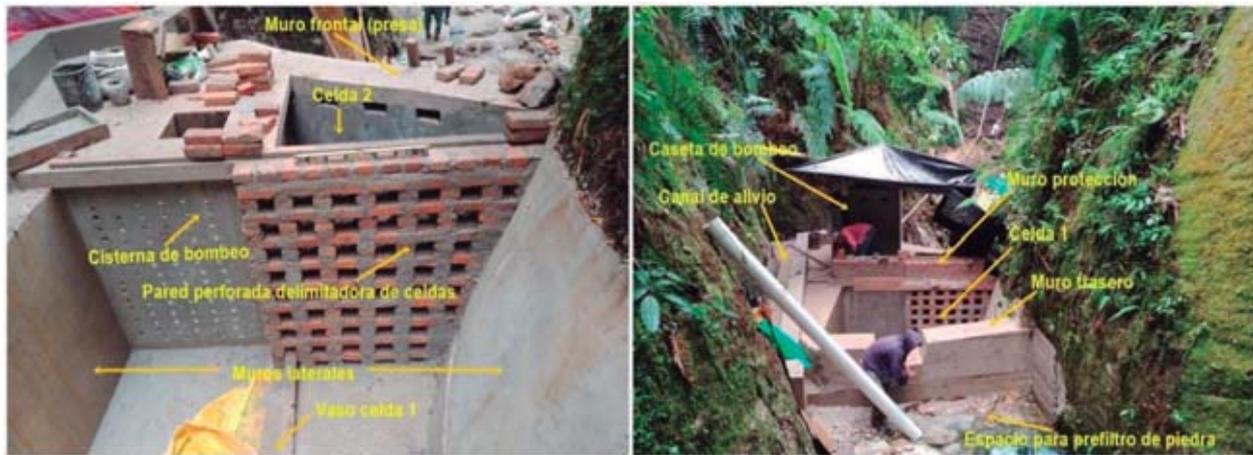
Figura 43.- Delimitación del vaso en dos celdas. La celda 1 fue rellena con bloques de piedra, coronada con gravas, que hace de filtro a la vez de evitar dejar un gran hueco con agua libre en el que pudieran caer animales o personas. La celda 2, se recubrió con una losa.

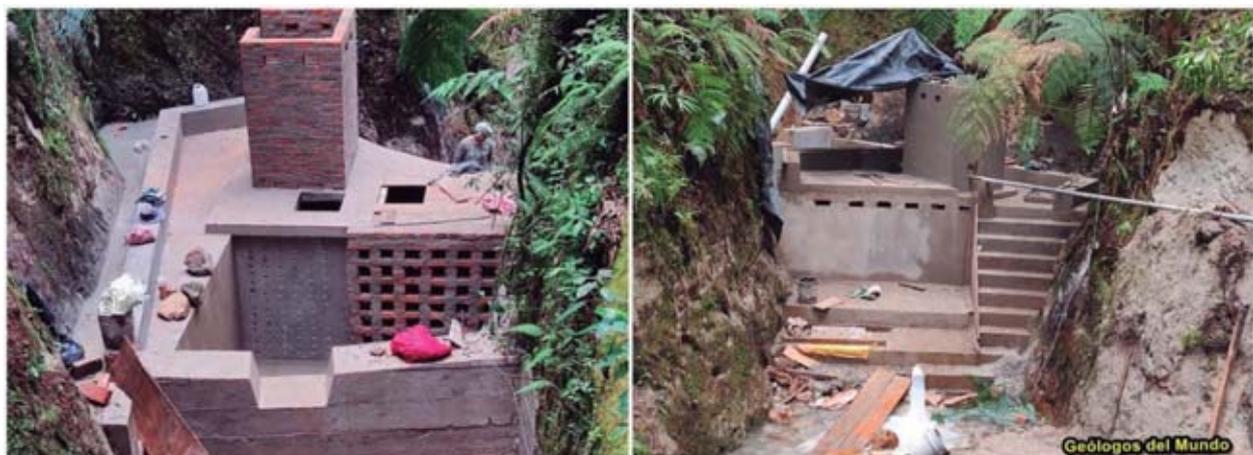
Figura 44.- Vista trasera y frontal de la obra toma/cisterna de bombeo 1 .

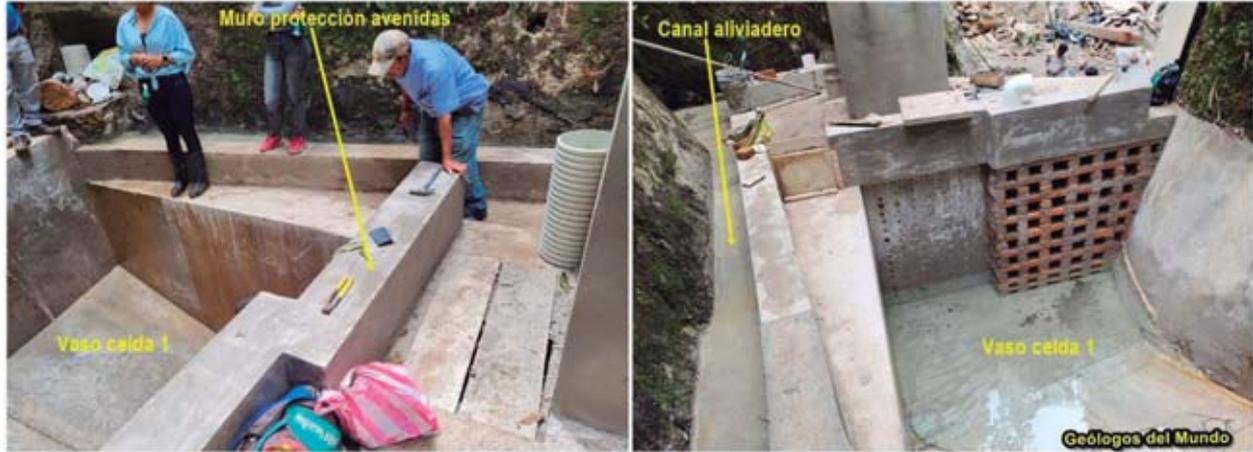
Figura 45.- Vista del vaso

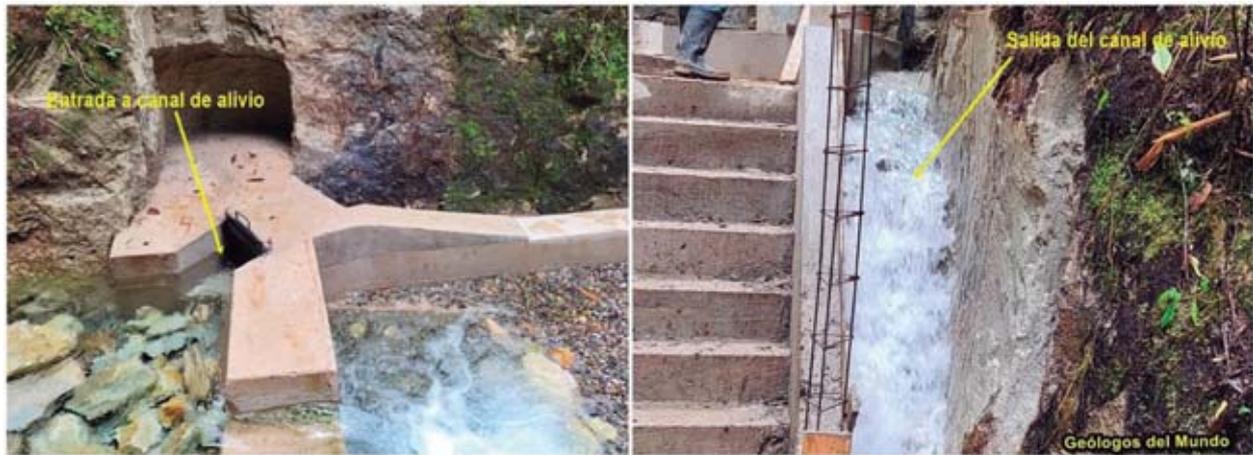
Figura 46.- Detalle de entrada y salida del canal de alivio.

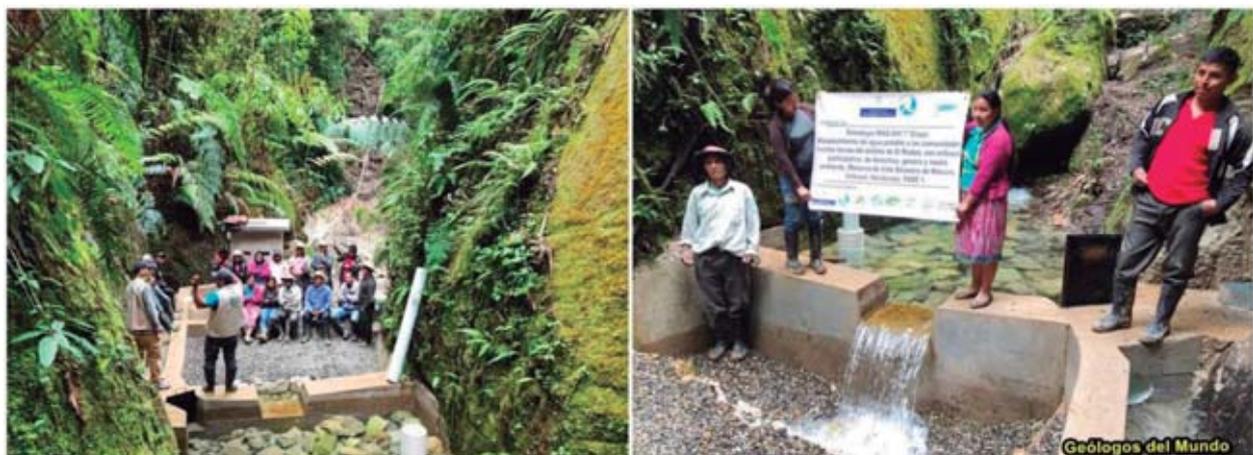
Figura 47.- Obra toma ya finalizada y en funcionamiento. Vista trasera.

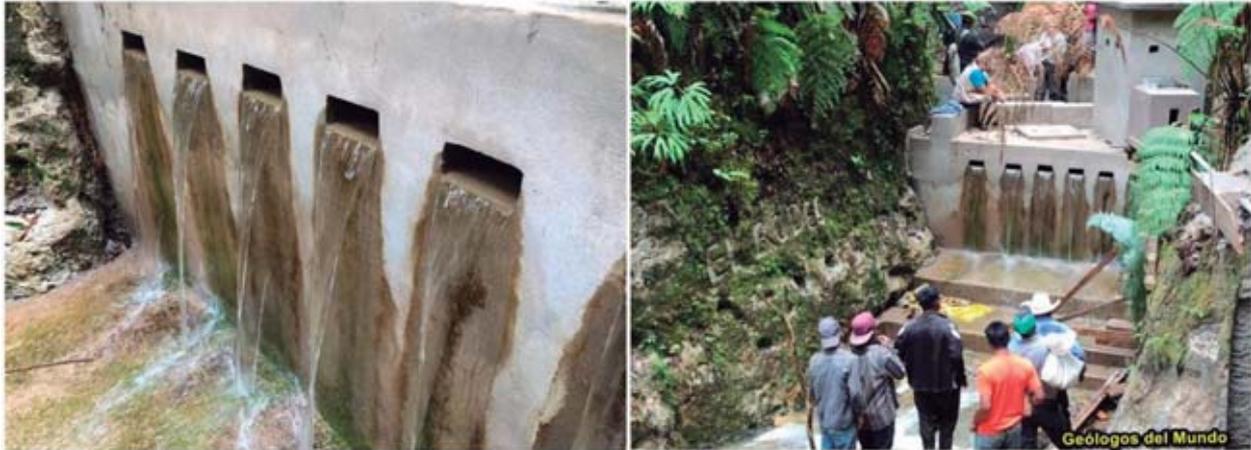
Figura 48.- Obra toma ya finalizada y en funcionamiento. Vista frontal.

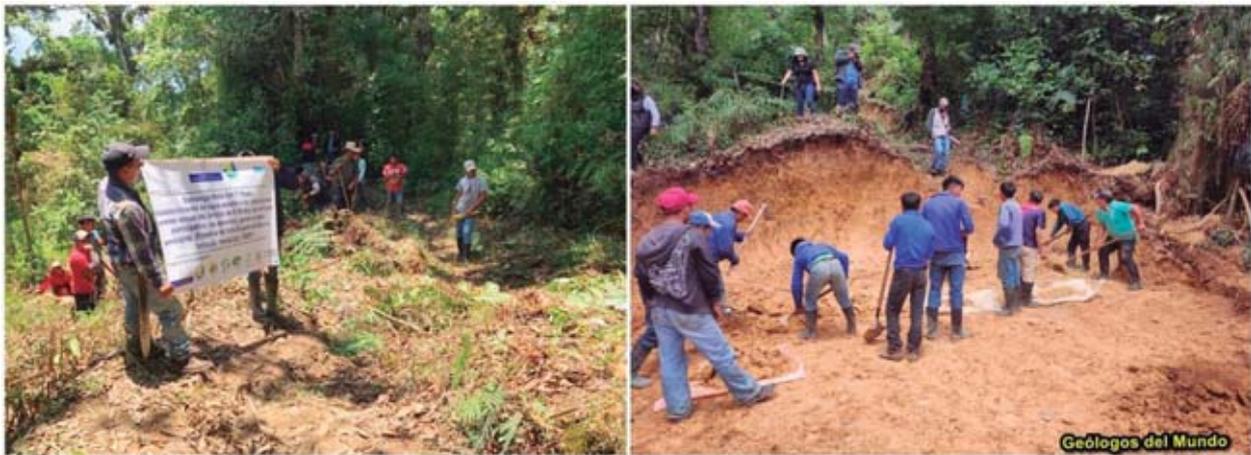
Figura 50:- A la izquierda, labores de desbroce y limpieza del área en la que se construyó la cisterna 2. A la derecha, labores de explanación de nivelación (plantel) a partir de la cual se marcó la excavación de enterramiento y cimentación.

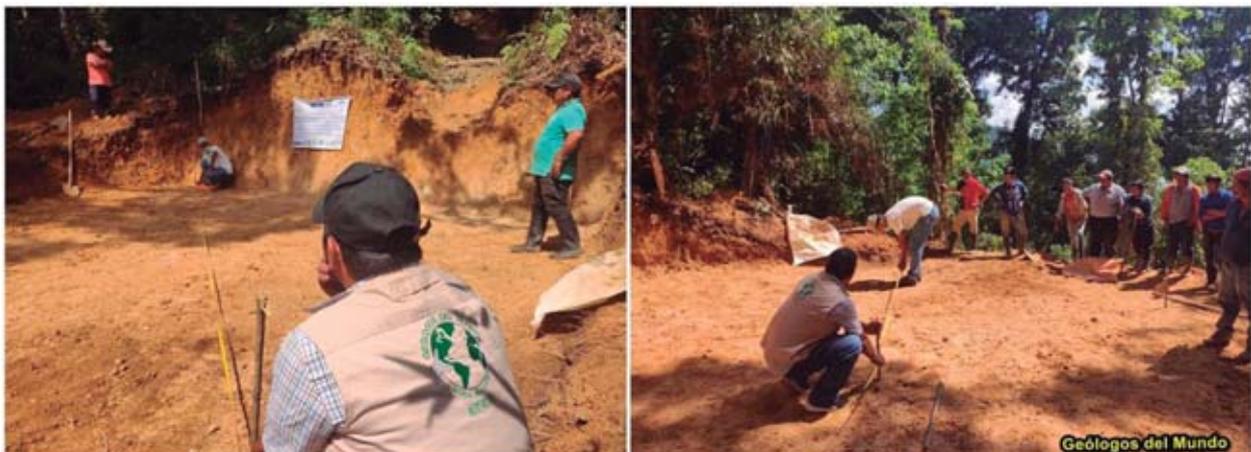
Figura 51.-Explanación de nivelación ya realizada. Sobre ella, el marcado del diámetro de excavación para la profundización de enterrado y para la cimentación.

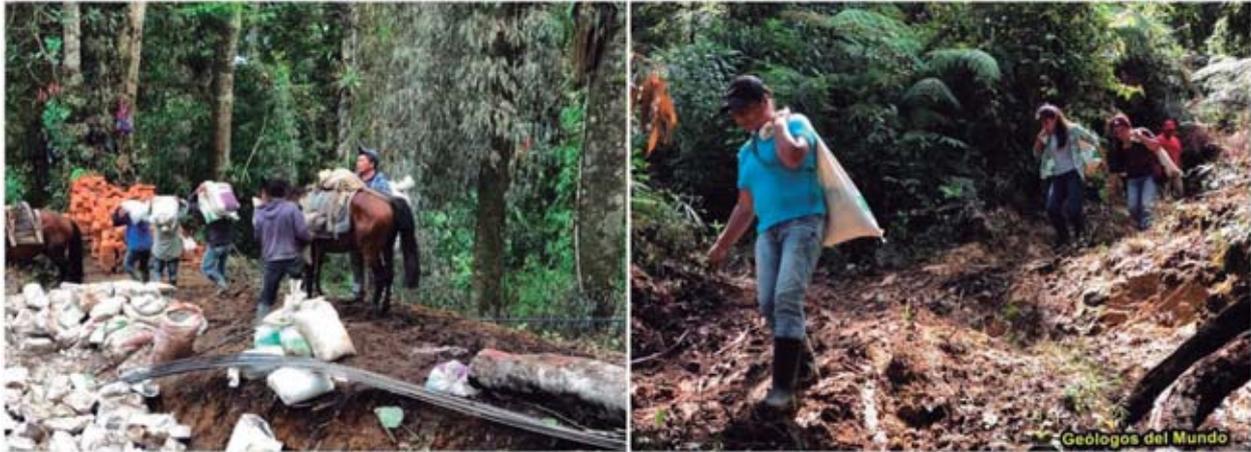
Figura 52.- Acarreo y acopio en el puesto de trabajo de los materiales de construcción.

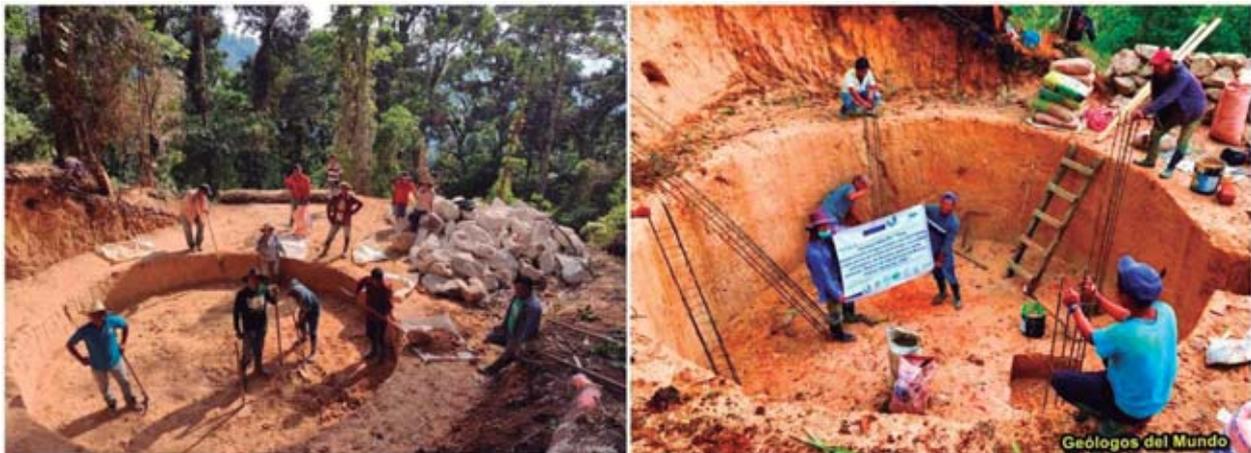
Figura 53.- A la izquierda, proceso de excavación de enterramiento y cimentación. A la derecha, la excavación alcanzada ya la rasante de cimentación e inicio de esta con la instalación del armado de los cuatro castillos perimetrales de refuerzo de las paredes.

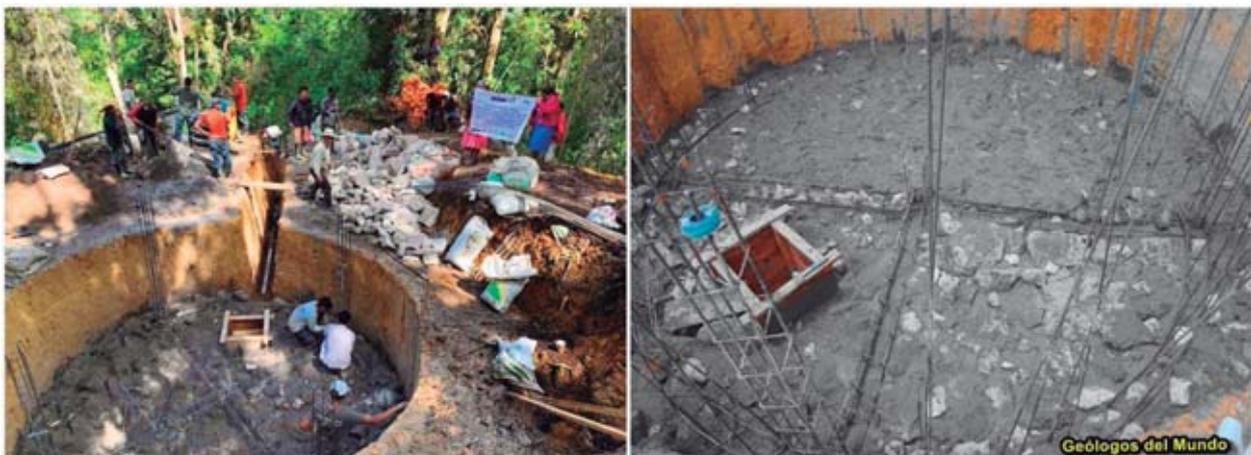
Figura 54.- Cimentación de losa ciclópea y vigas riostras a falta de la solera armada. A la derecha se observa el armado vertical que fue parte de las paredes.

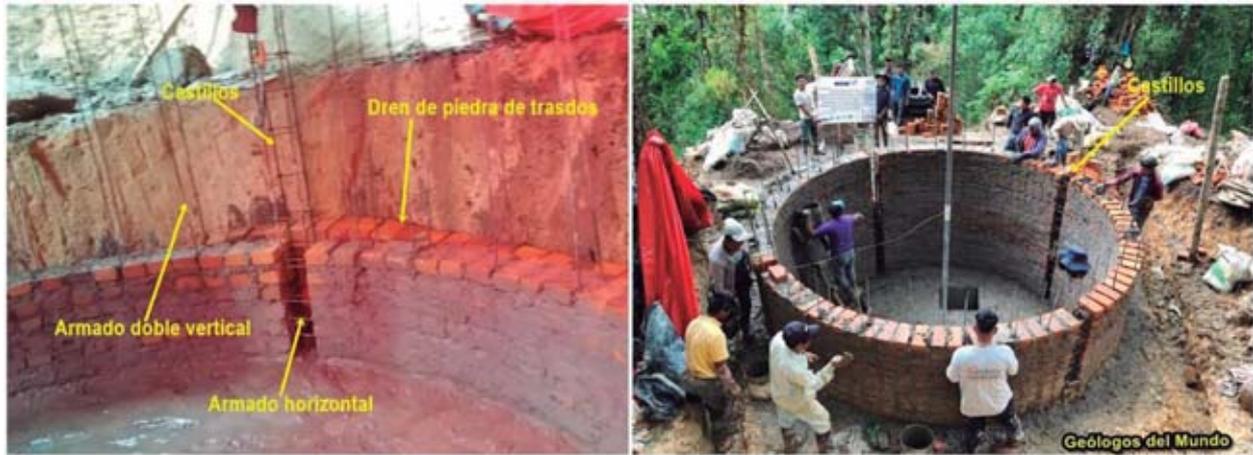
Figura 55.- Construcción de las paredes. A la izquierda paredes en el tramo enterrado; a la derecha, paredes ya en la parte aérea llegando a la altura final y a falta del fundido de los castillos.

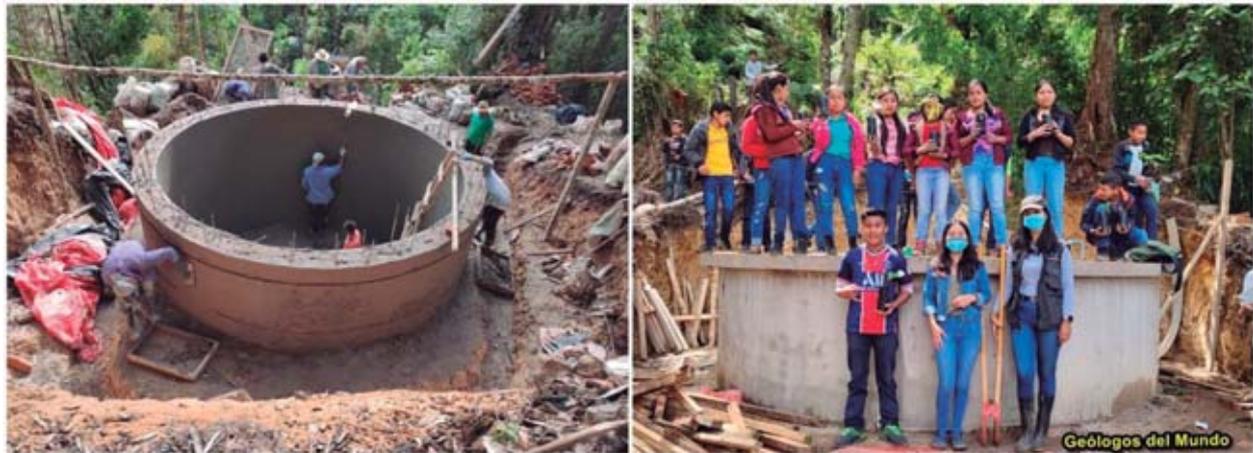
Figura 56.- A la izquierda, labores de repello interno y externo. A la derecha, cisterna finalizada ya fundida la losa superior.

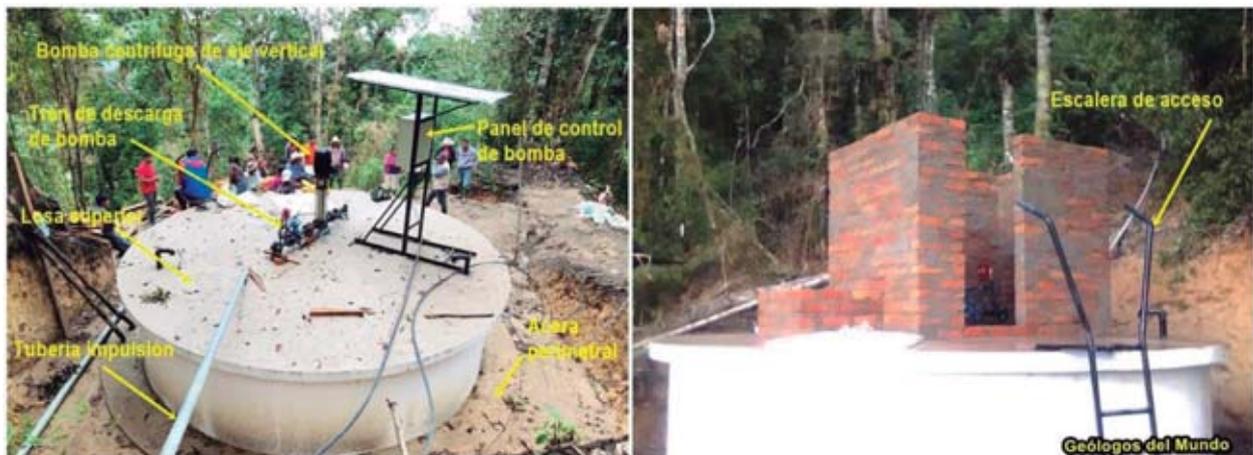
Figura 57.-A la izquierda, tanque cisterna nº2 ya finalizado y con la bomba ya instalada sobre su losa. A la derecha, la caseta de protección de la bomba en fase de construcción.

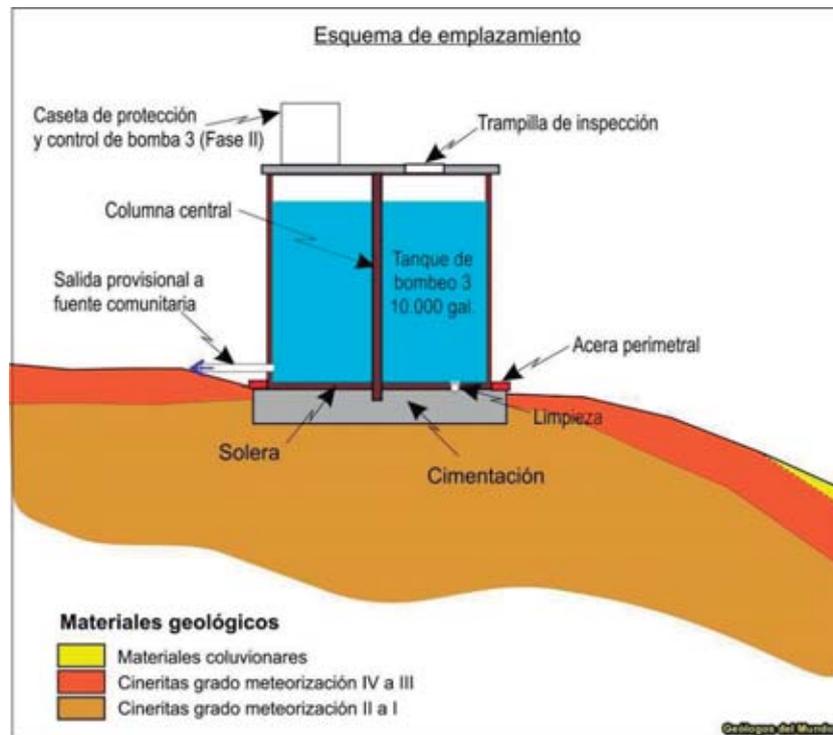
Figura 58.- Esquema en sección de la del emplazamiento y elementos del tanque cisterna de bombeo nº3.

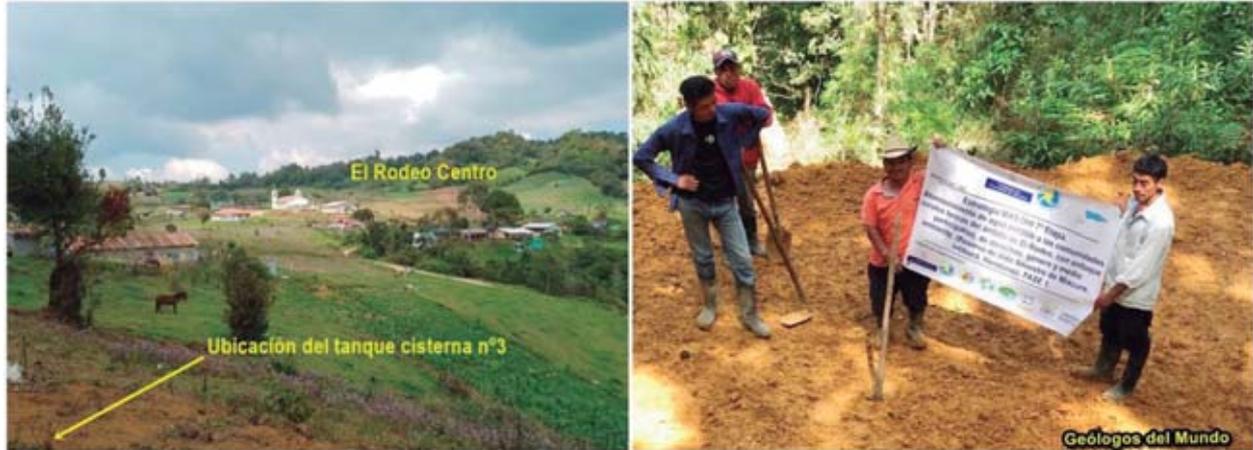
Figura 59.- A la izquierda, una vista desde la ubicación del tanque cisterna nº3 en la que se alcanza a ver la comunidad de El Rodeo Centro; por su posición relativa una parte de la comunidad puede ser servida ya por gravedad desde el tanque cisterna. A la derecha, realizando labores de excavación de explanación.

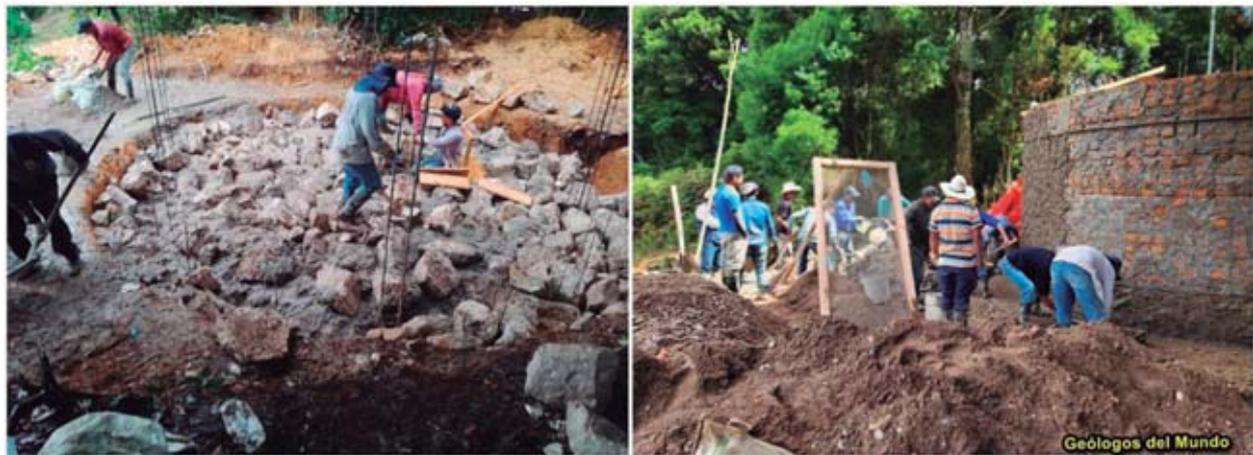
Figura 60.- Izquierda, fase de cimentación. A la derecha, paredes en fase de repello.

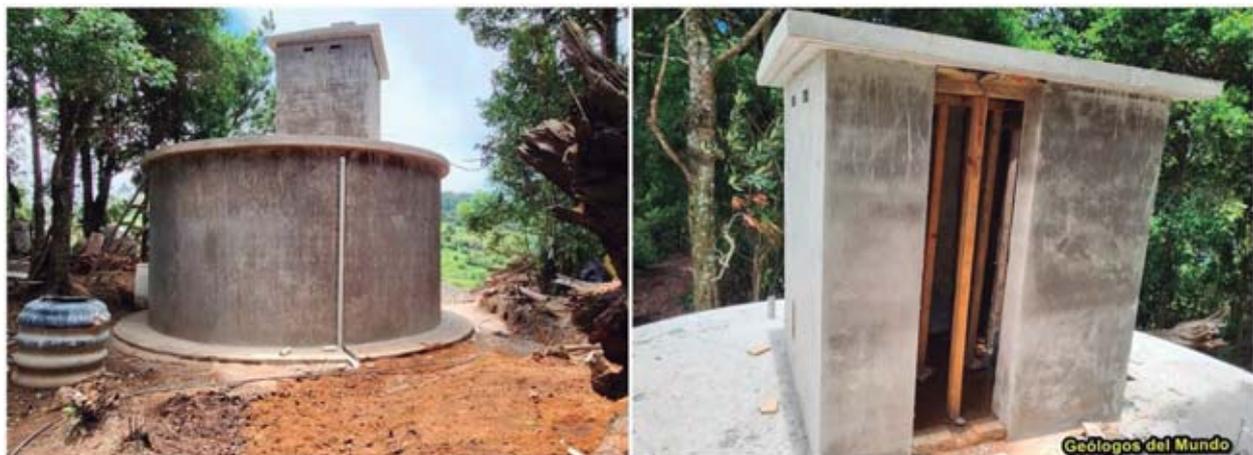
Figura 61.- Tanque cisterna nº 3 ya finalizado. A la derecha, la ceseta de protección para la bomba a colocar en la Fase II de lproyecto.

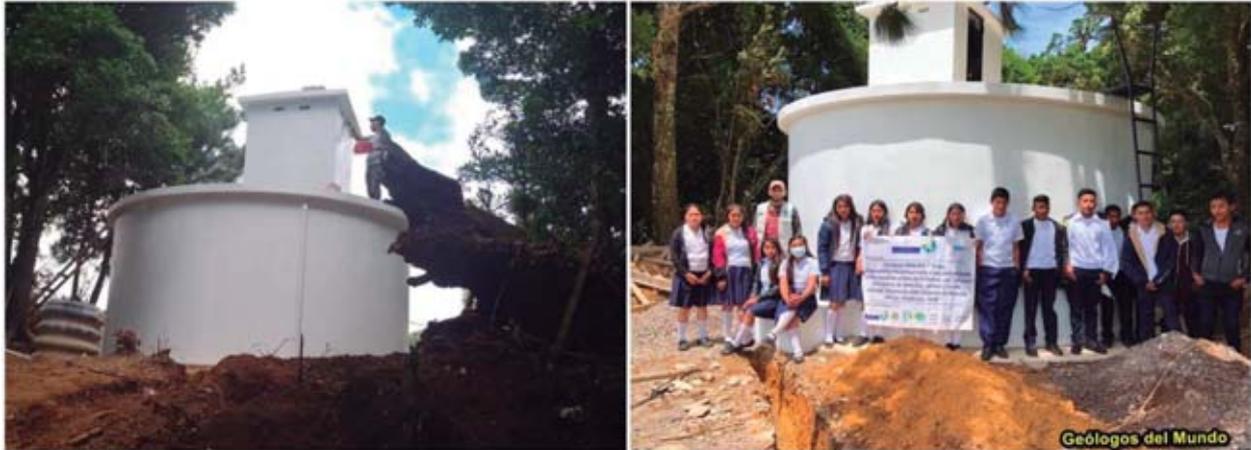
Figura 62.- Tanque cisterna nº3 ya finalizado y en fase de pintado.

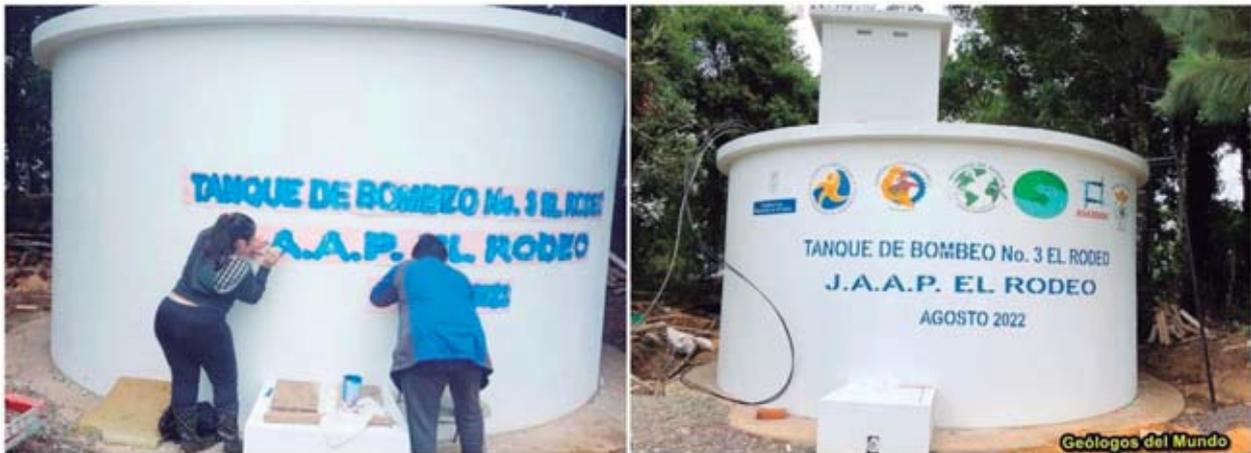
Figura 63.- Labores de rotulado identificativo de la estructura.

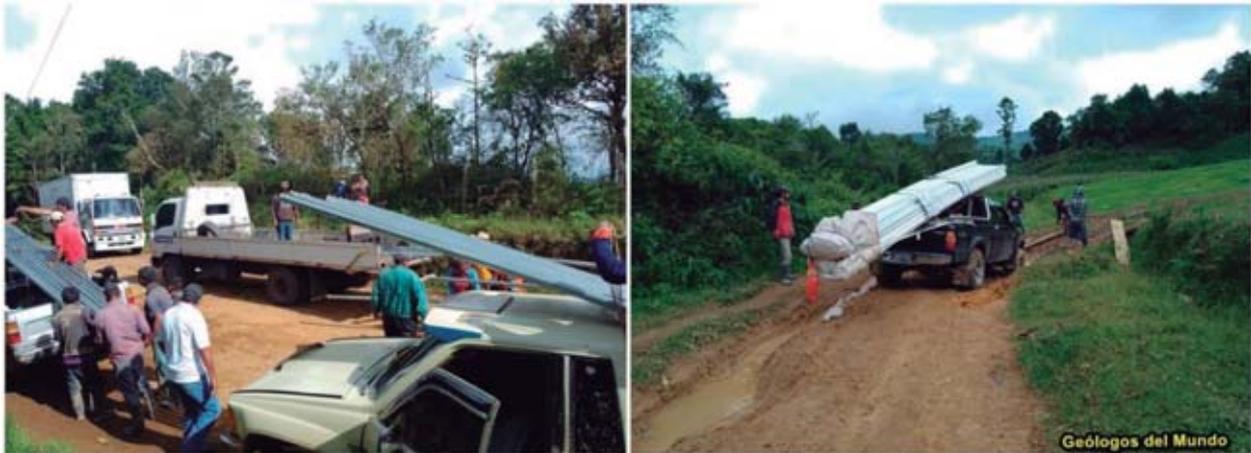
Figura 64.- Recepción de los materiales para la instalación de las líneas de impulsión (tubos y accesorios). Ambas líneas (bombeo 1 a bombeo 2, y bombeo 2 a cisterna 3) están compuestas por tramos de tubería de HG (acero galvanizado) de célula 30 y de PVC SDR21 y SDR26. Todos ellos de diámetro 2”.

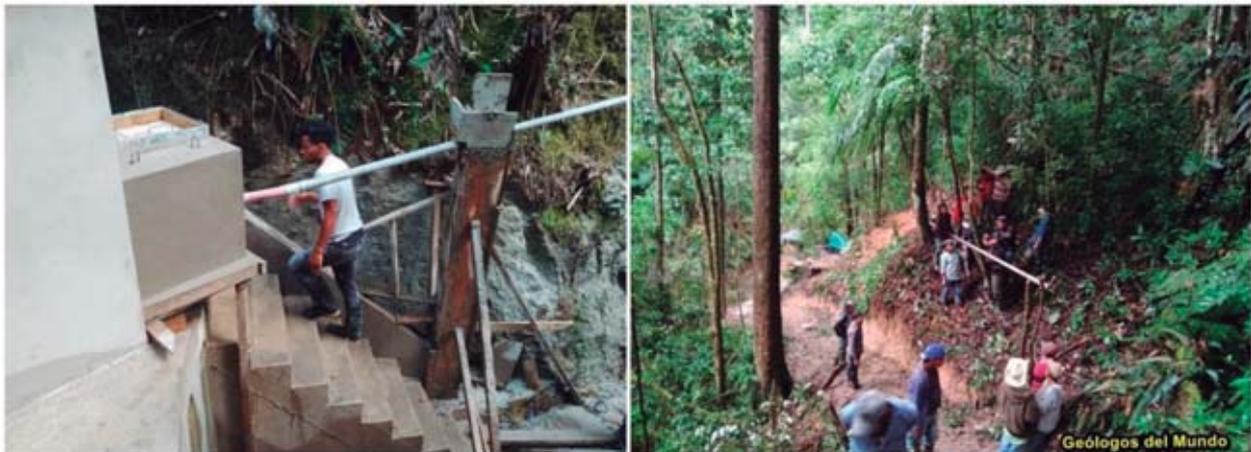
Figura 65.- instalación de tubería HG. A la izquierda, salida de la obra toma/bombeo 1.

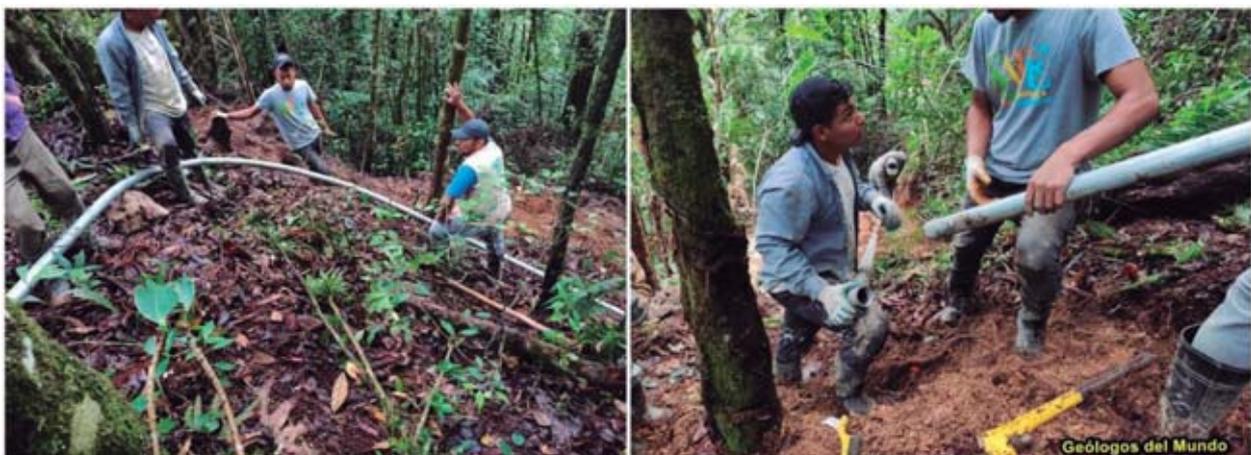
Figura 66.- Las fuertes pendientes del relieve complica enormemente la instalación, en especial la de HG.

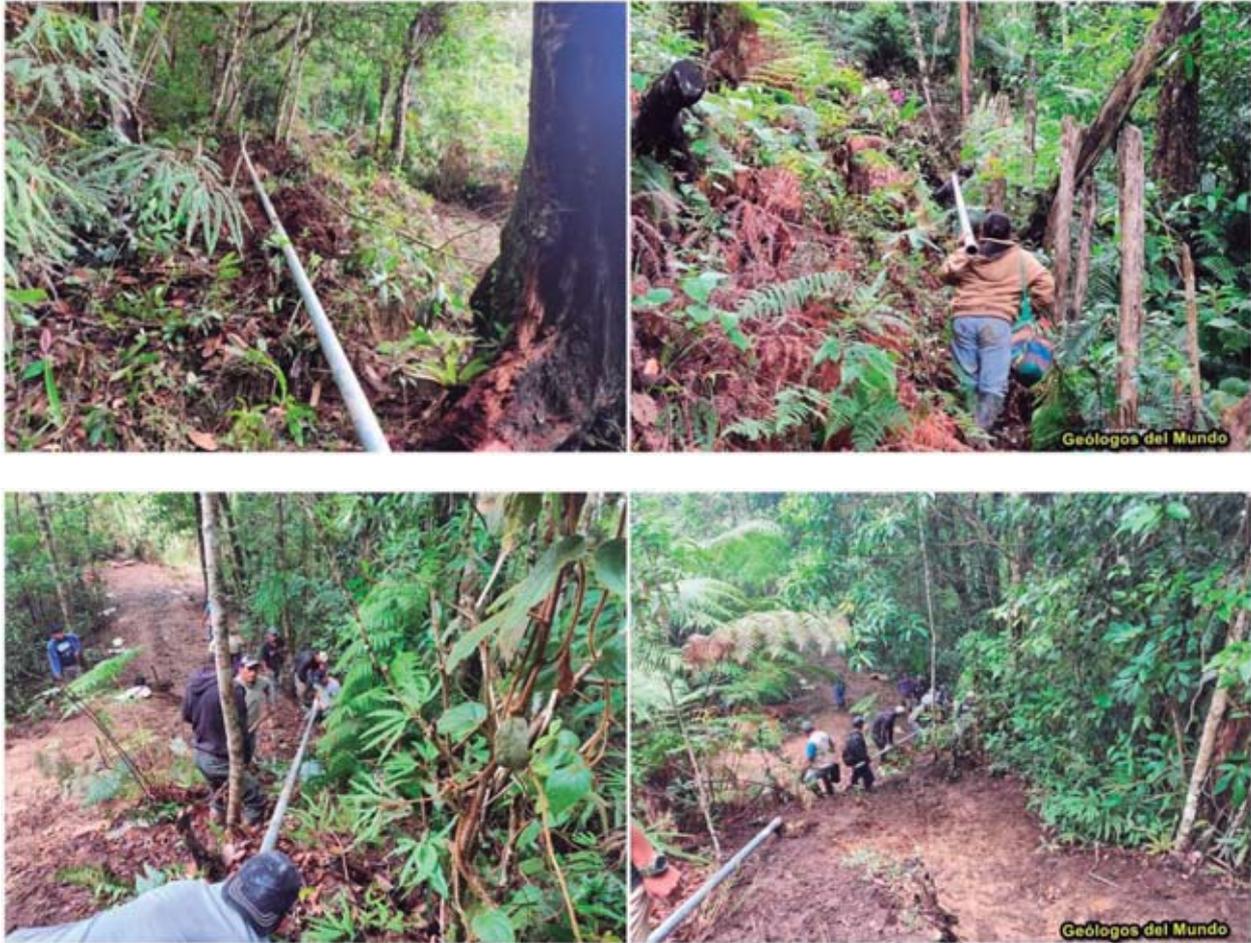
Figura 67.- Diferentes momentos de la instalación.

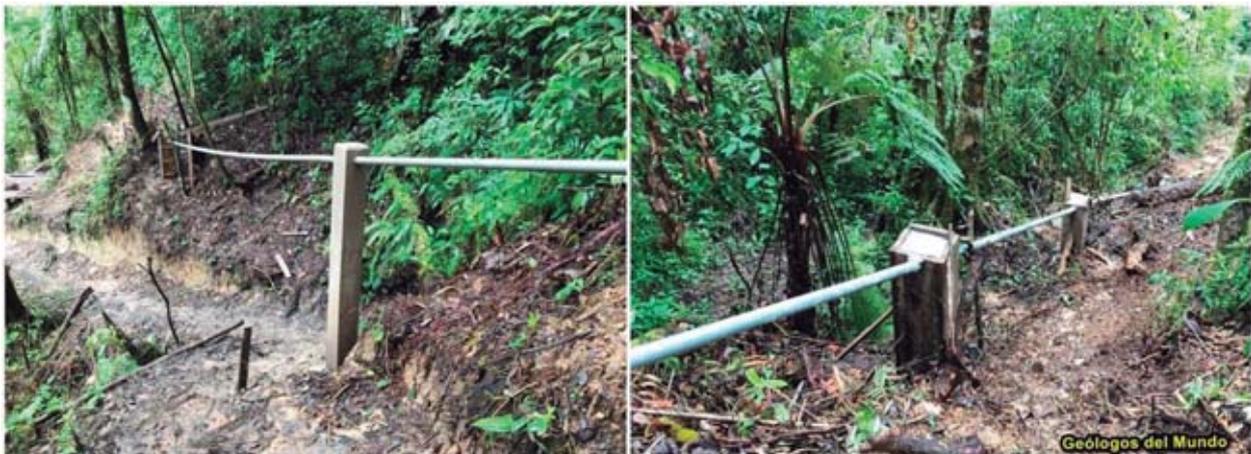
Figura 68.- Para mantener el nivel de la tubería y fijarla, se realizaron diferentes tipos de soportes y anclajes.

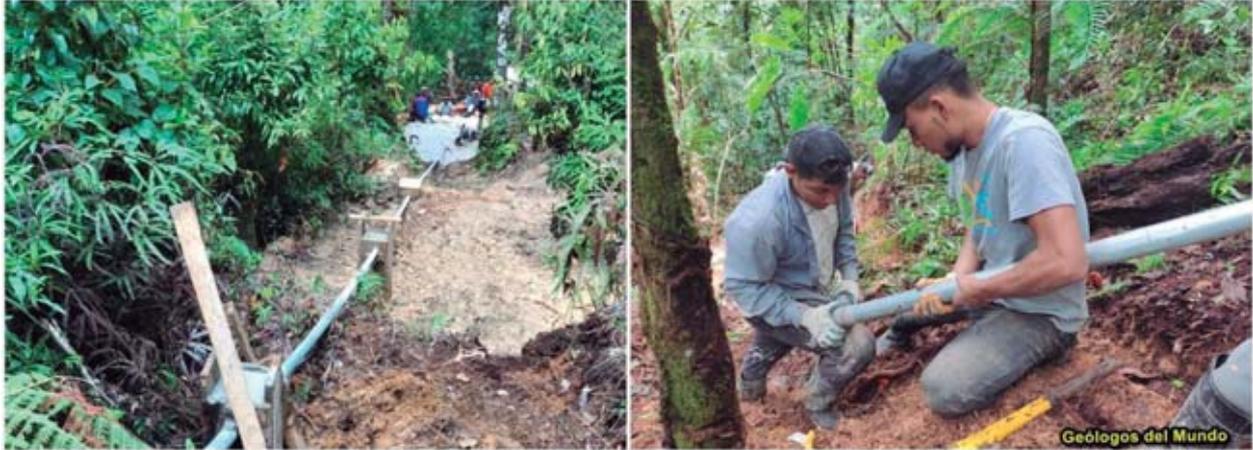
Figura 69.- Instalación de tubería. A la izquierda, el arranque de la impulsión desde la cisterna 2 (al fondo) hacia la cisterna 3.

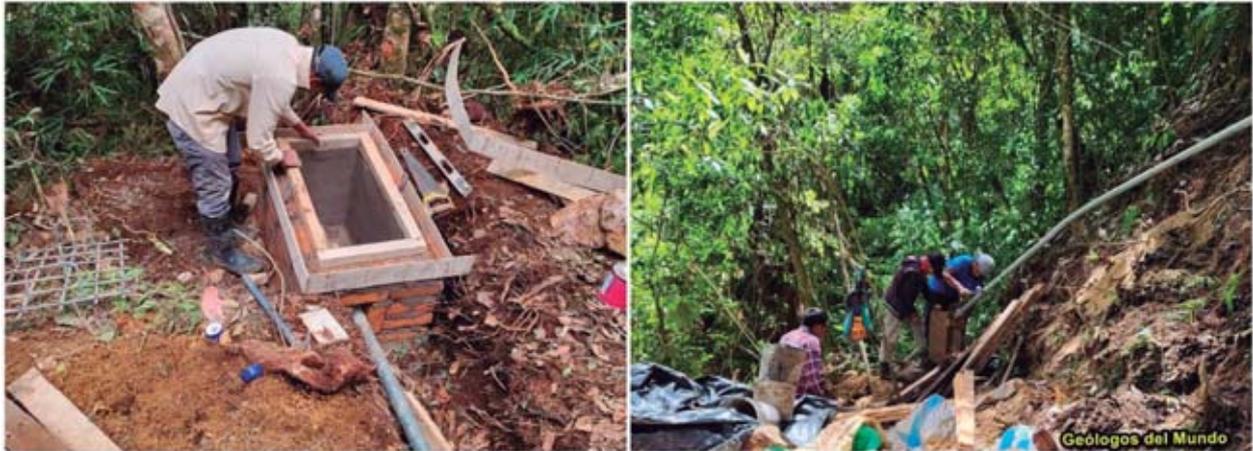
Figura 70.- en la instalación se intercalan válvulas de aire que van protegidas por cajas de obra.

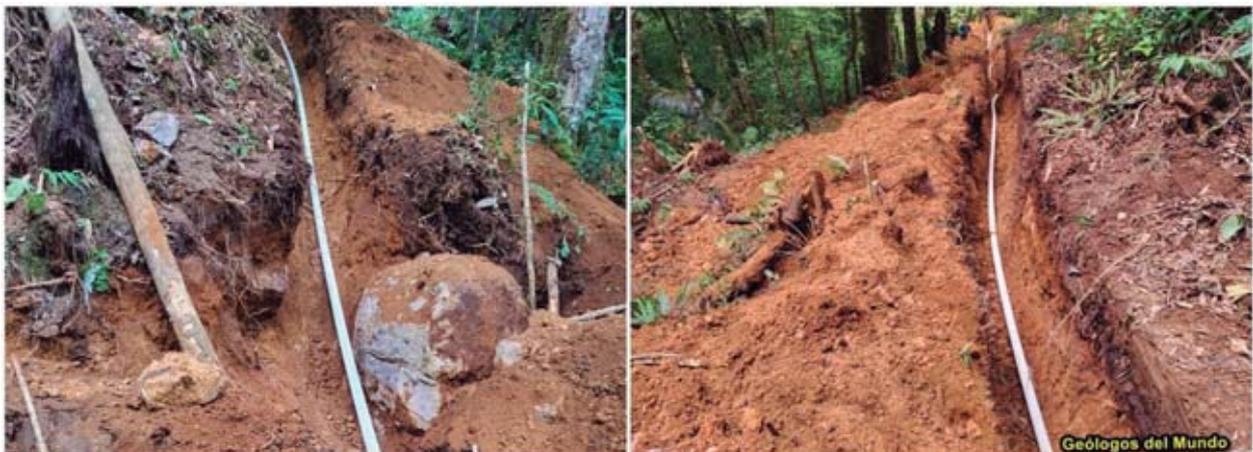
Figura 71.- Los tramos de tubería de PVC se instalan en zanja para su protección.

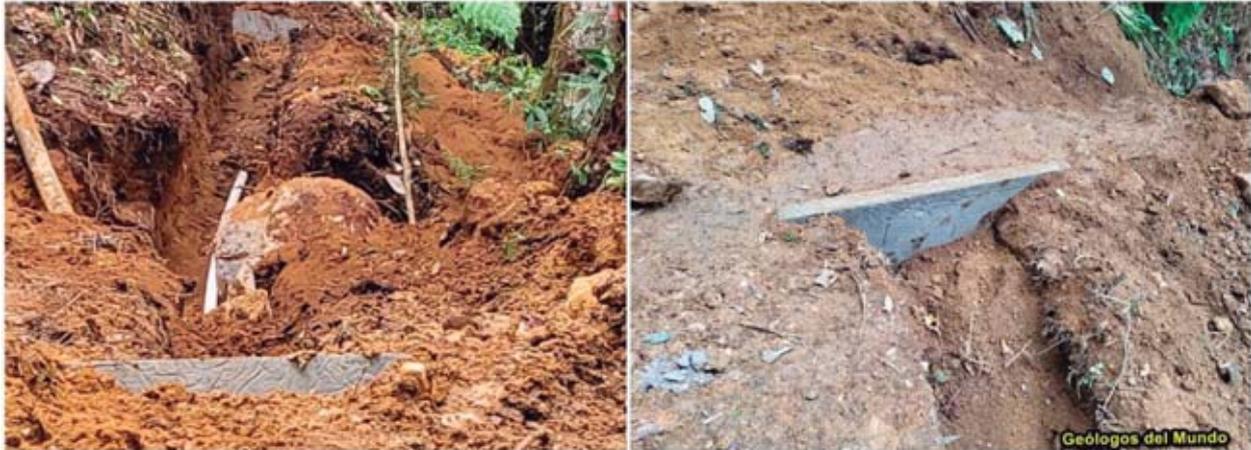
Figura 72.- Como quiera que en el relleno de zanja la tierra queda con un cierto esponjamiento, para evitar el arrastre de la tierra por las lluvias, se instalaron transversalmente a la zanja, barreras antierosión fabricadas de hormigón. Estas, además proporcionan fijación a la tubería para que la vibración durante el bombeo no las remueva.

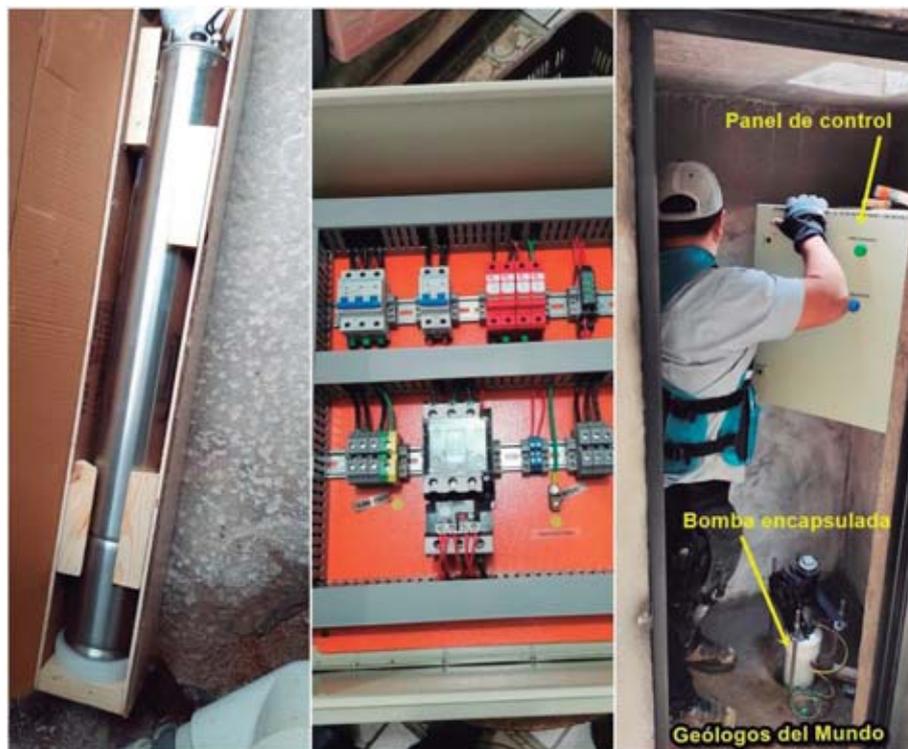
Figura 73.- Bomba sumergible, que junto con su motor de 7,5 HP, fueron instalados. En la imagen del centro, su correspondiente panel de control eléctrico. A la derecha, la bomba ya instalada y colocando el panel de control.

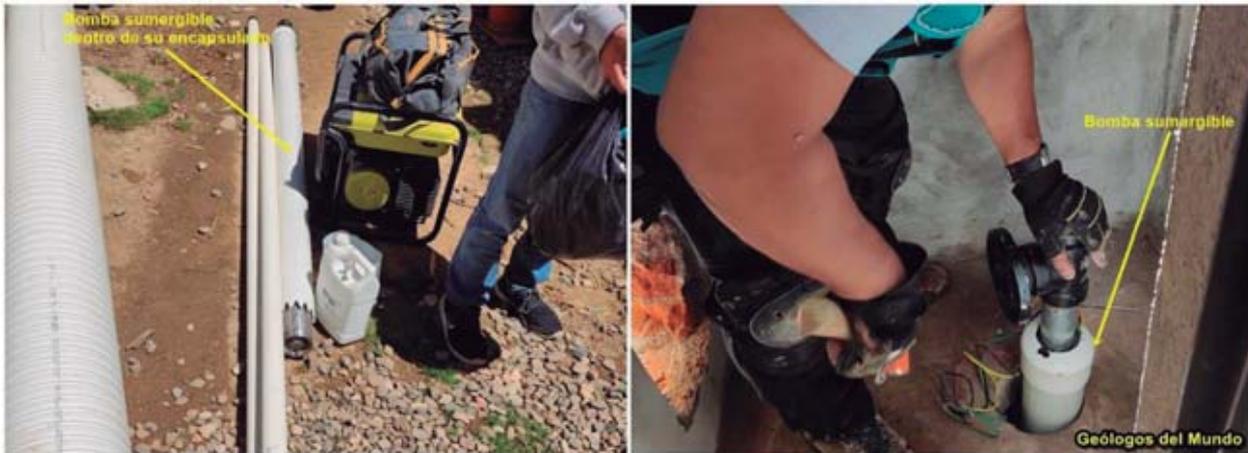
Figura 74.- Izquierda, bomba sumergible preparada para su instalación en la cisterna de bombeo n°1 (obra toma); a la derecha, bomba ya introducida dentro de la cisterna y conexión para recibir el tren de descarga.

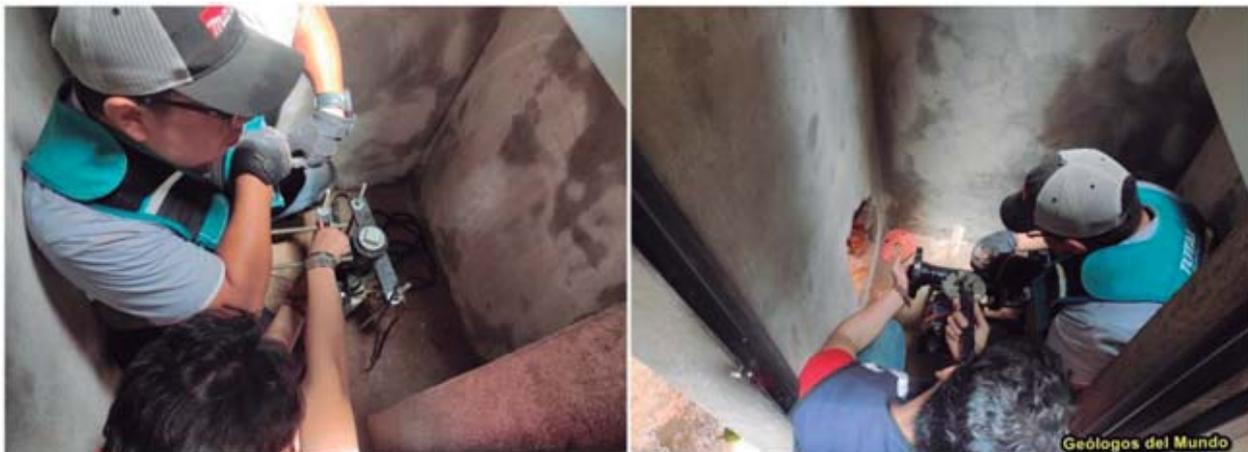
Figura 75.- Instalación del tren de descarga.

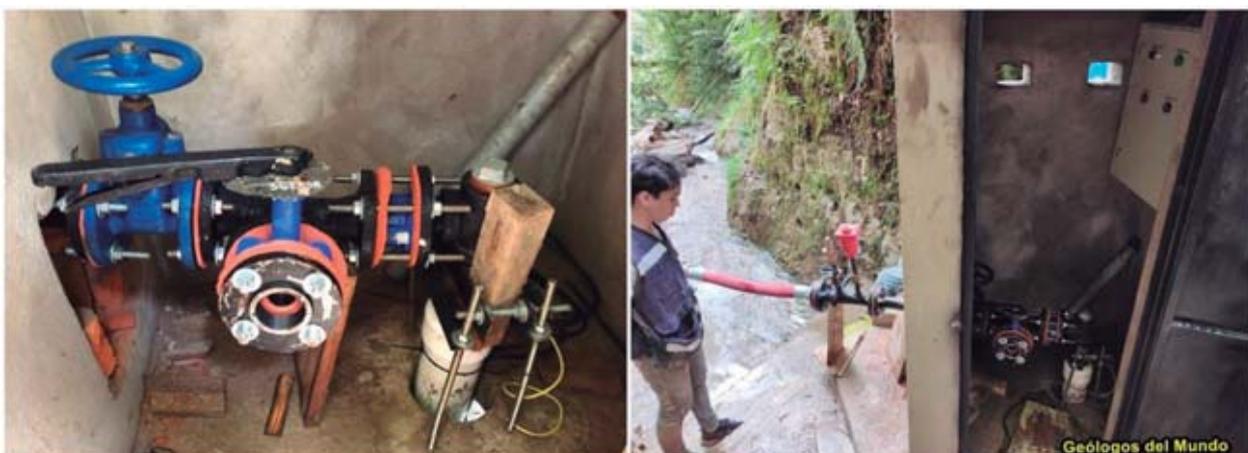
Figura 76.- Conjunto bomba - tren de descarga ya instalados en la cisterna n° 1 ubicada en la obra toma.

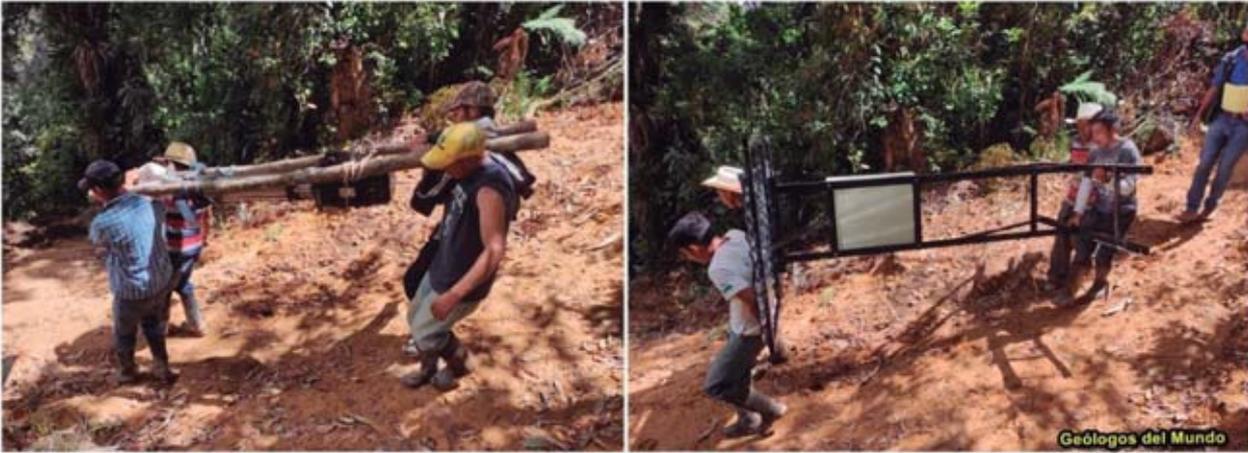
Figura 77.- Transporte al puesto de instalación de la bomba periférica y su correspondiente panel de control.

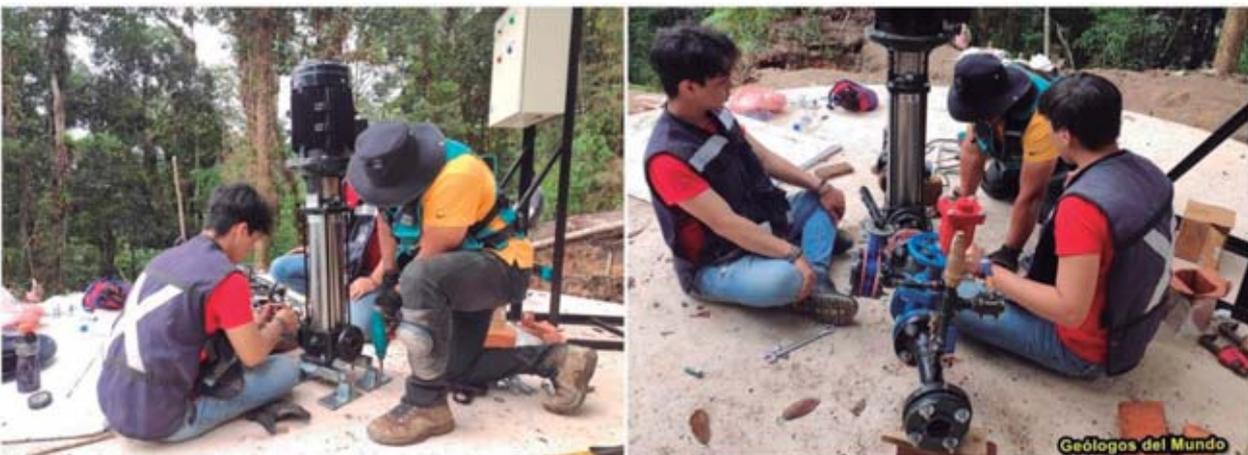
Figura 78.- Labores de instalación de la bomba periférica de eje vertical y su tren de absorción y de descarga sobre la losa superior de la cisterna de bombeo nº2.

En el caso de la bomba nº 2, ubicada en la cisterna de bombeo nº2, se optó por una bomba periférica centrífuga de eje vertical, ya que en este caso la bomba una vez entre en funcionamiento ha de agotar el agua almacenada en la cisterna nº2. Como la absorción del agua la realiza a través de una tubería introducida hasta el fondo de la cisterna, su refrigeración no depende del agua contenida en la cisterna, tan solo hay que mantener en el agua el pie de absorción para garantizar su cebado.
