Estrategia MAS-DHI (7ª Etapa).
Abastecimiento de agua potable a las comunidades
rurales leucas del ámbito de El Rodeo, con enfoque
participativo, de derechos, género y medio ambiente.
(Reserva de Vida Silvestre de Mixcure, Intibucá.
Honduras). Fase 1

Expediente COOP/2021/28

INFORME EJECUTIVO FINAL.

Septiembre 2022

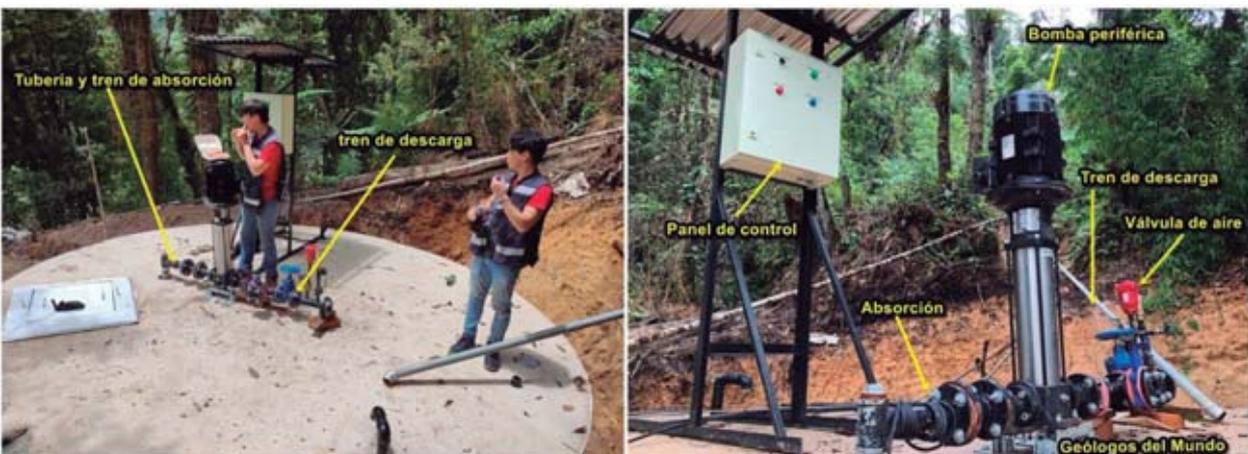
Figura 79.- Conjunto de bomba, tren de absorción, tren de descarga y panel de control ya instalados sobre la losa de la cisterna de bombeo nº 2.

En el caso de la bomba nº 2, ubicada en la cisterna de bombeo nº2, se optó por una bomba periférica centrífuga de eje vertical, ya que en este caso la bomba una vez entre en funcionamiento ha de agotar el agua almacenada en la cisterna nº2. Como la absorción del agua la realiza a través de una tubería introducida hasta el fondo de la cisterna, su refrigeración no depende del agua contenida en la cisterna, tan solo hay que mantener en el agua el pie de absorción para garantizar su cebado.

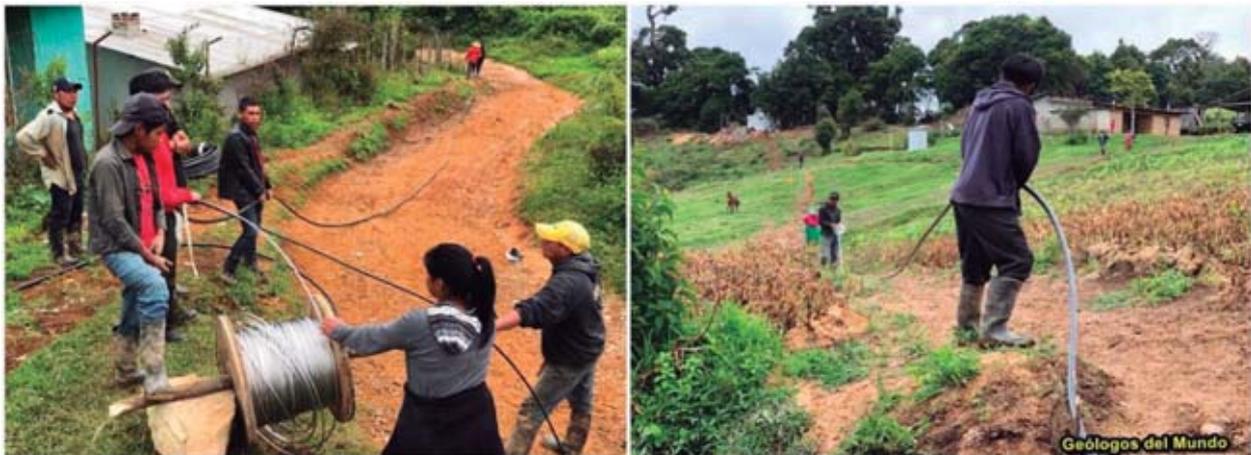
Figura 80.- Tarea de la formación de los mazos de cable de cada tramo introduciendo los cables en una manguera para su posterior instalación.

El primer tramo (línea primaria – cisterna nº 2) alimenta a la bomba centrífuga de eje vertical (bomba nº 2); y en él se utilizaron 570 metros de cable. El segundo de los tramos (línea primaria-obra toma) proporciona energía a la bomba sumergible instalada en la cisterna nº1; este es más largo y ocupó 1.630 metros de cable.

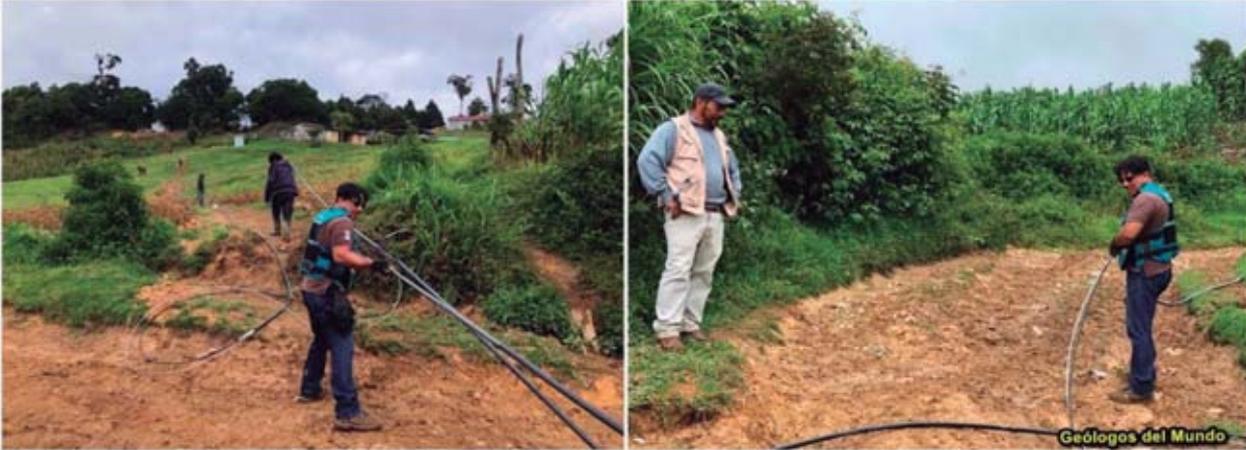
Figura 81.- Para estas labores fue requerido los servicios profesionales de técnicos en la materia asistidos por miembros de la comunidad.

Con el fin de proporcionar energía eléctrica a las bombas, se llevó a cabo la instalación de una acometida eléctrica desde la ubicación del tanque cisterna nº3 - donde se conectará a una línea primaria - hasta cada una de ellas, empleando para ello un total de **2.200 metros** de cable.

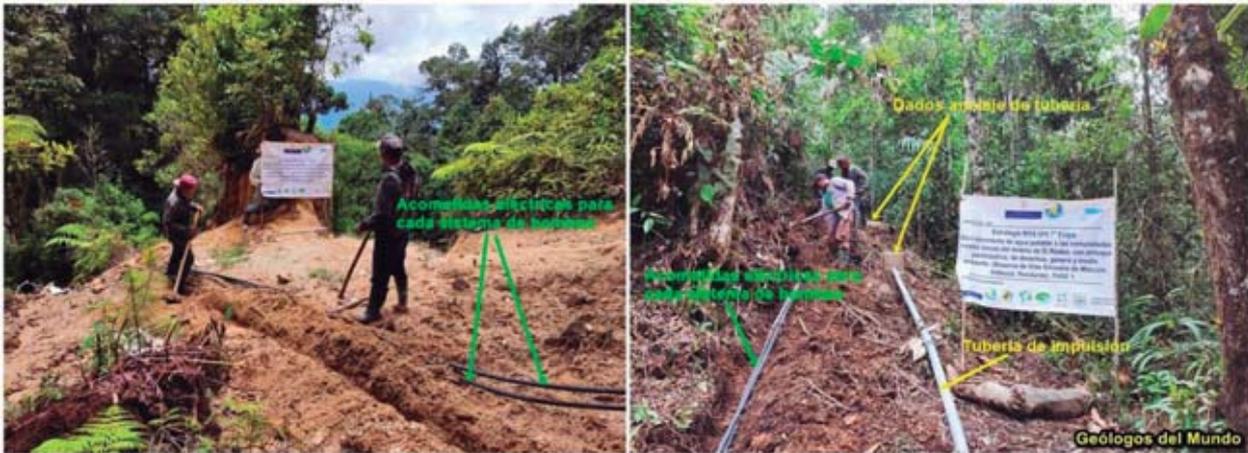
Figura 82.-Tarea de soterrar los mazos de cable de la acometida eléctrica a las bombas de agua.

La acometida fue realizada en dos tramos ambos con el mismo punto de inicio (tanque cisterna nº3): uno hasta la cisterna de bombeo nº 2; y el otro directamente hasta la cisterna de bombeo nº1 en la obra toma. Cada tramo está formado por un mazo de cuatro cables introducidos en su correspondiente manguera de protección para su soterramiento en una misma zanja; cada 50 metros construyeron arquetas de registro.

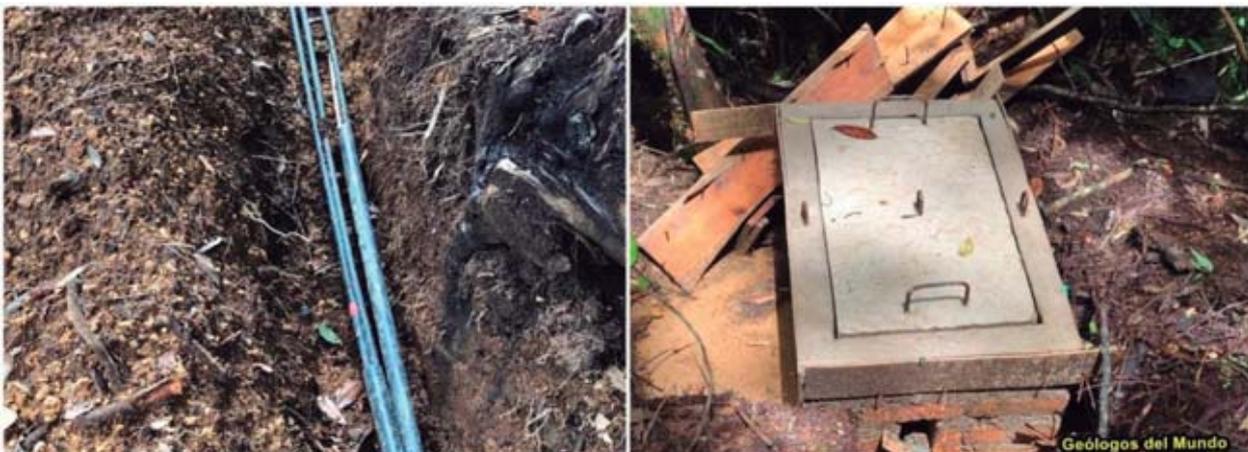
Figura 83.- Detalle del cableado en la zanja donde se construirá una de las cajas de registro. A la derecha, construida ya la caja de registro en la que los cables quedan libres de la manguera de protección para poder hacer en caso necesario las comprobaciones eléctricas de cada cable (continuidad, intensidad de corriente, voltaje, etc).

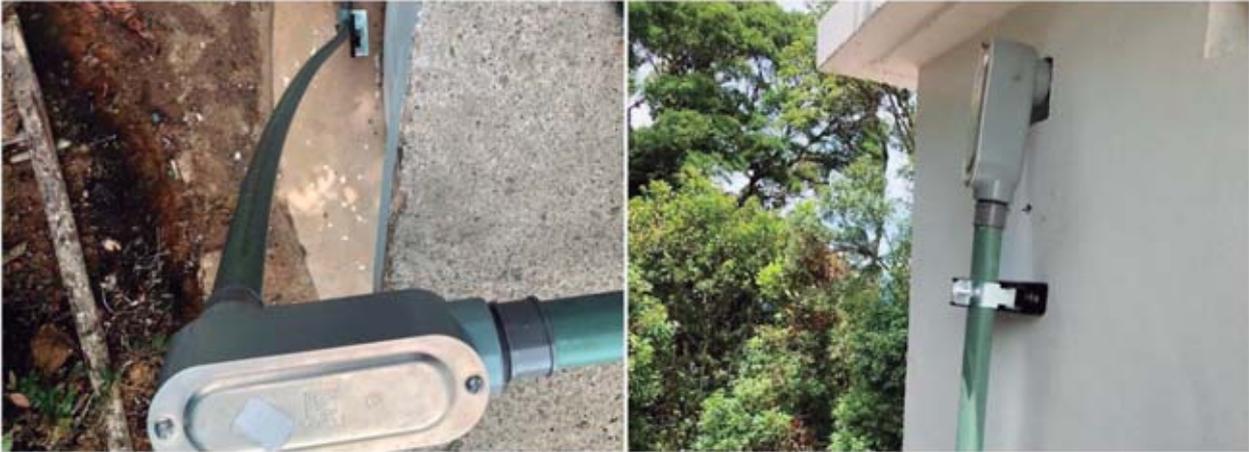
Figura 84.- Acometida eléctrica de entrada a caseta de bombeo 2.

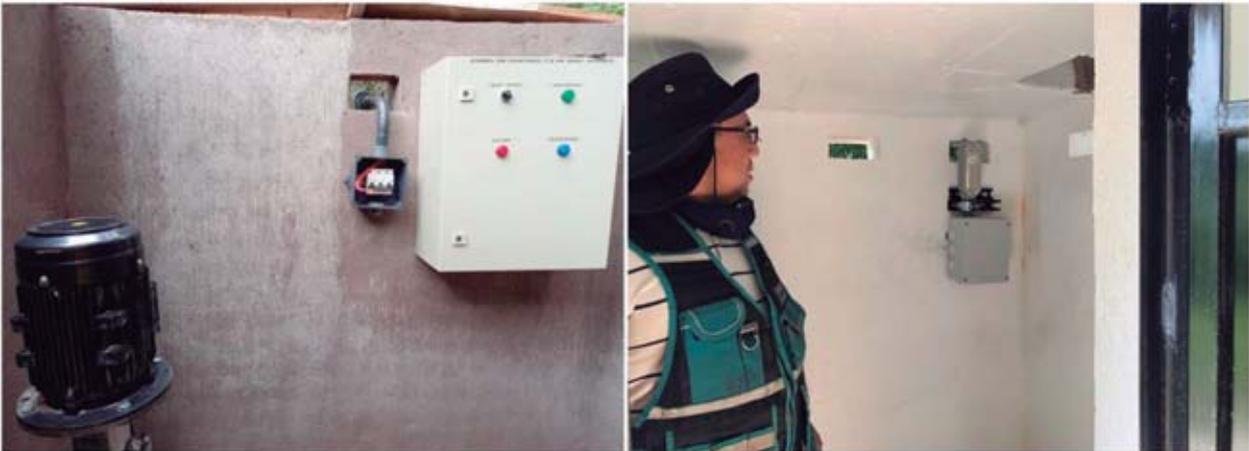
Figura 85.- A la izquierda, entrada de acometida eléctrica, panel de control y bomba nº 2. A la derecha entrada eléctrica para la bomba nº1.

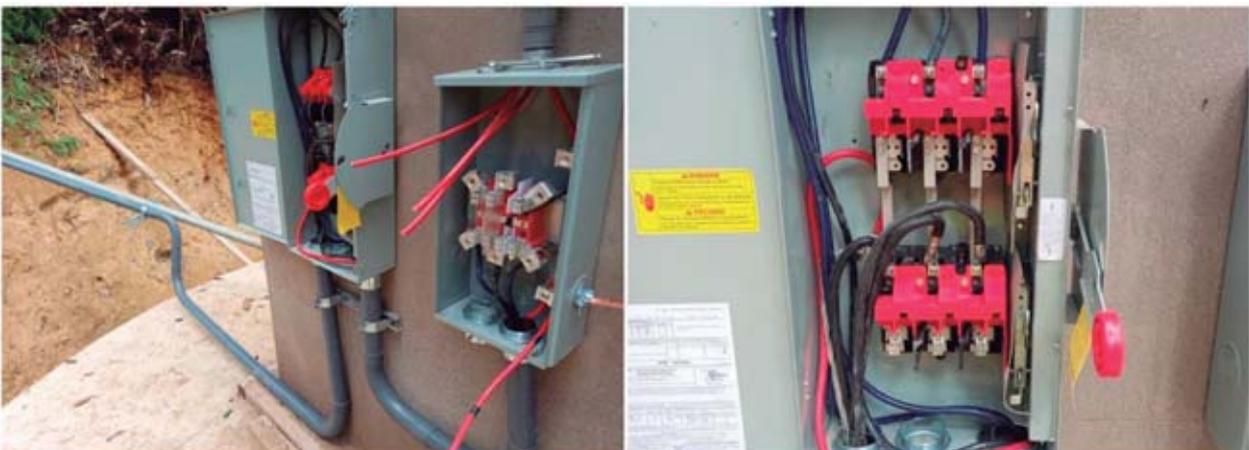
Figura 86.- Equipamiento eléctrico en cisterna nº2 para la conmutación eléctrica entre bombas nº 1 y nº2 y llevar a cabo el bombeo secuencial.

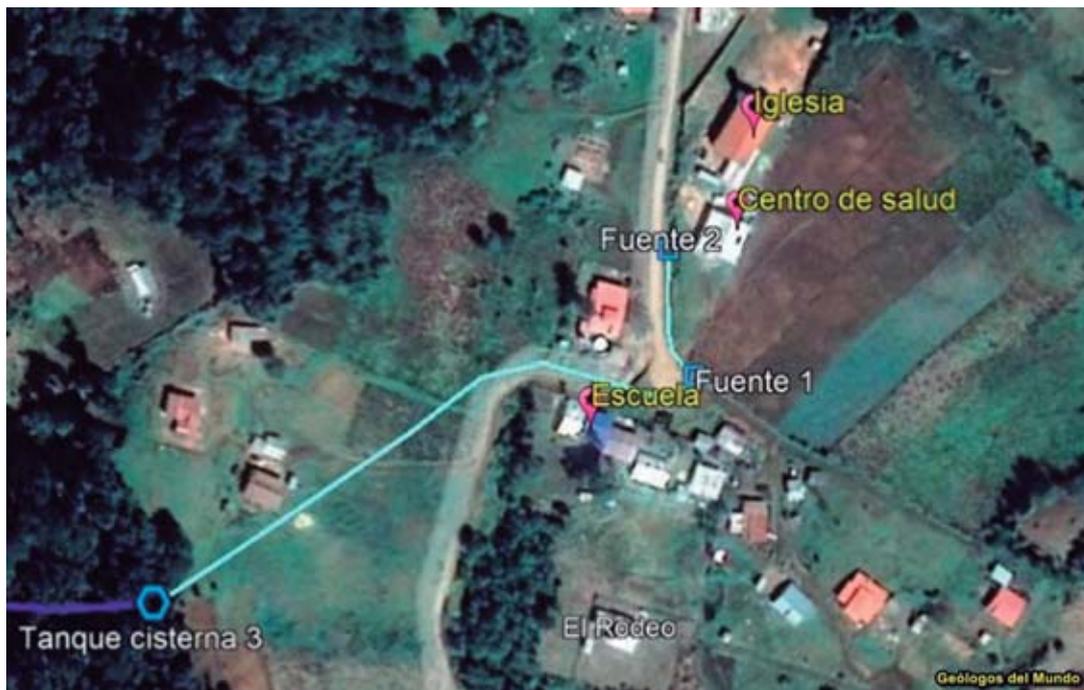
Figura 87.- Localización de las fuentes comunitarias construidas en El Rodeo Centro. La línea azul celeste corresponde con la traza de la tubería de conducción e interconexión entre fuentes; el tramo hasta las escuelas forma ya parte de un tramo de la línea de impulsión de la Fase 2 del proyecto, de este modo se conmutará su función entre conducción por gravedad (cuando no exista bombeo) y de impulsión con bombeo.

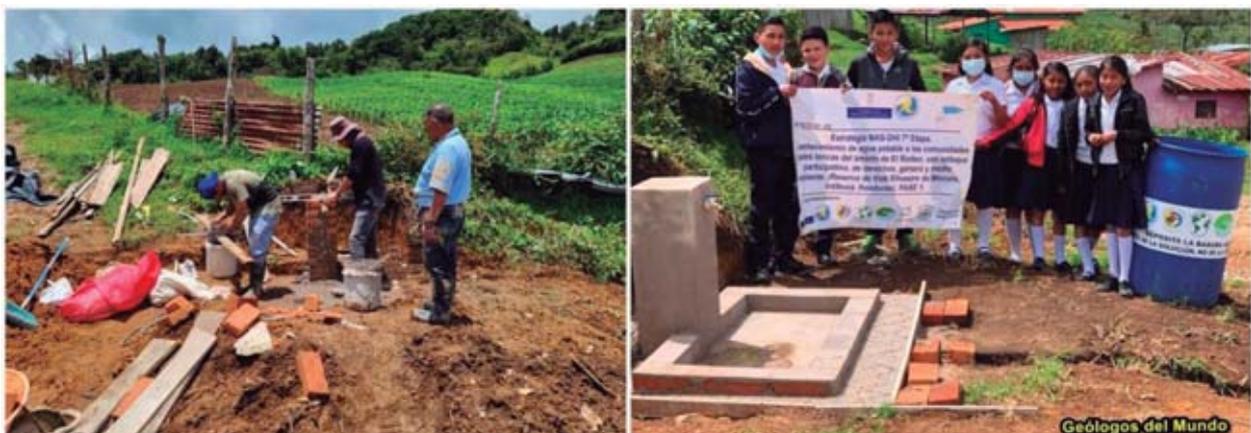
Figura 88.-Construcción de la fuente nº1 y fuente ya finalizada.

Con el fin de que el El Rodeo Centro disponga de agua potable hasta que el una futura Fase III se afronte las acometidas domiciliares, se planteó la construcción de una fuente comunitaria con tres grifos. Finalmente esos tres puntos de agua fueron distribuidos en dos fuentes: Una situada en las proximidades de la escuela y para servicio de las viviendas de ese entorno; y otra en las proximidades de la iglesia. La primera dispone de un grifo, mientras que la segunda dispone de dos.

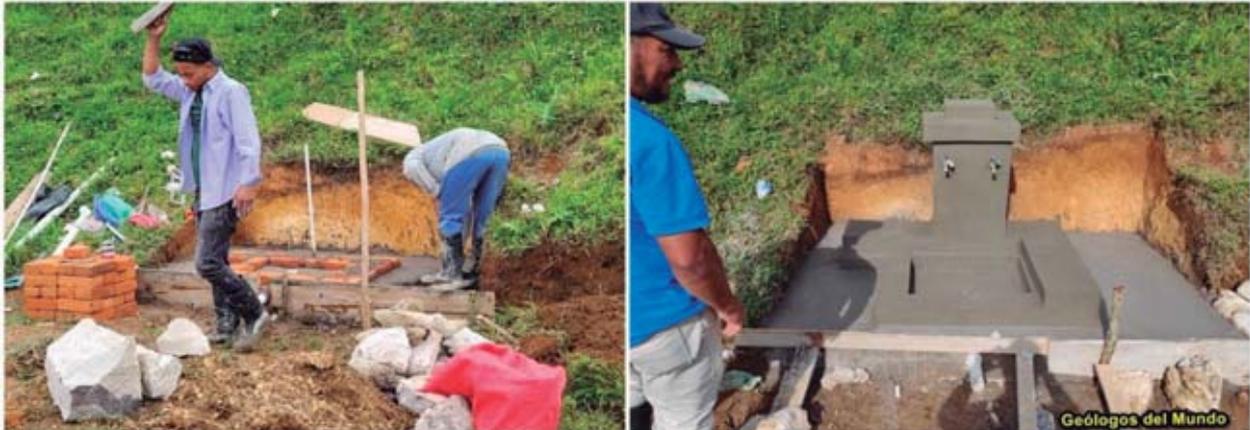
Figura 89.- Construcción de fuente nº 2 y aspecto una vez ya finalizada.

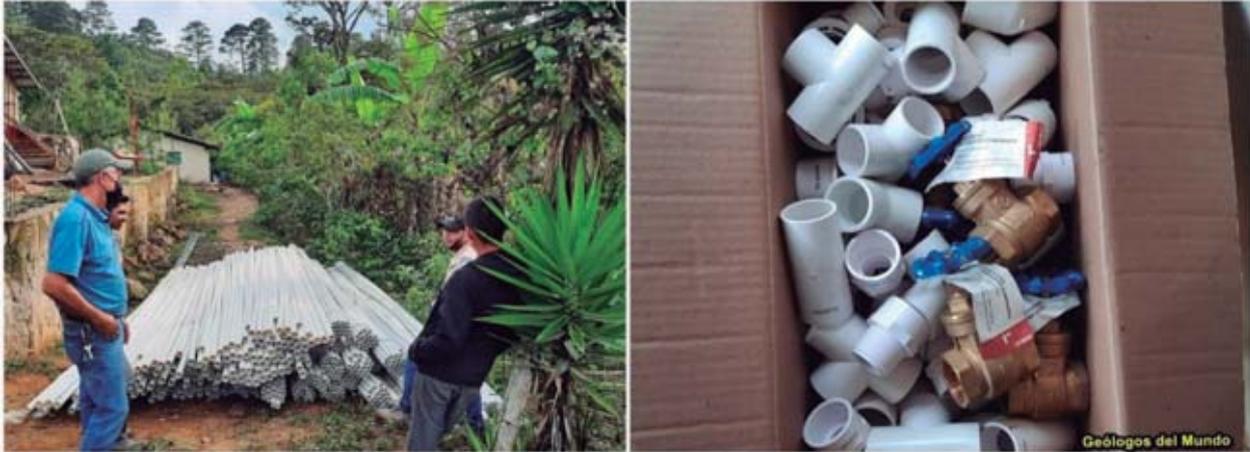
Figura 90.- Tubería y accesorios para instalación de conducción a fuentes y su interconexión.

Con el fin de alimentar de agua a las fuentes fue instalada una línea de conducción de 233 metros de longitud de tubería de PVC con diámetro 2" (Figura 87). Si bien para las fuentes no era necesario esa sección de tubería, la idea fue la de preinstalar la tubería por la traza y con la sección de la que será parte del tramo de impulsión a llevar a cabo en la Fase 2 del proyecto, y derivar de ella la conexión a las fuentes; esta línea de conducción serviría también como línea madre de distribución a las 23 viviendas que se servirán por gravedad. La conexión entre fuentes se realizó con tubos PVC de 1".

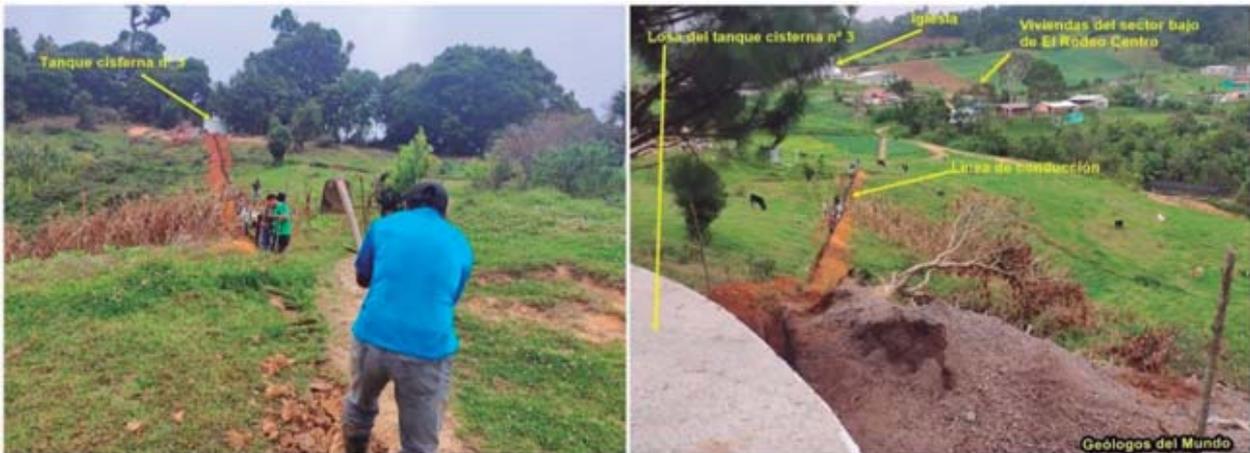
Figura 91.- Trazado de línea de conducción. Excavación de zanja e instalación.

La línea de conducción se instaló enterrada enterrada en zanja, lo cual conlleva tres tareas:

1. Excavación de zanja,
2. Instalación y conexiones, y
3. Aterrado de la zanja.

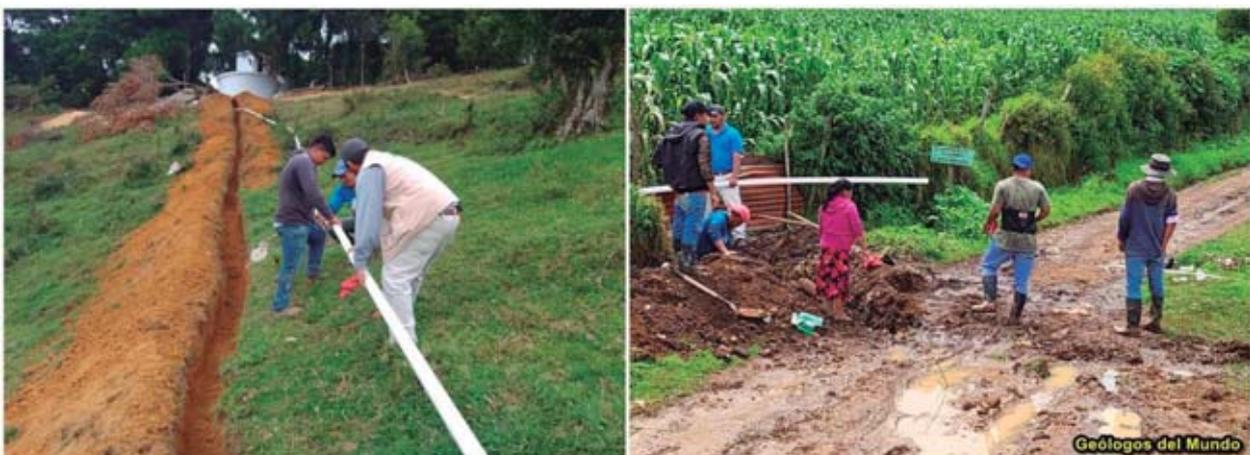
Figura 92.- Instalación de tubería de conducción de PVC 2".

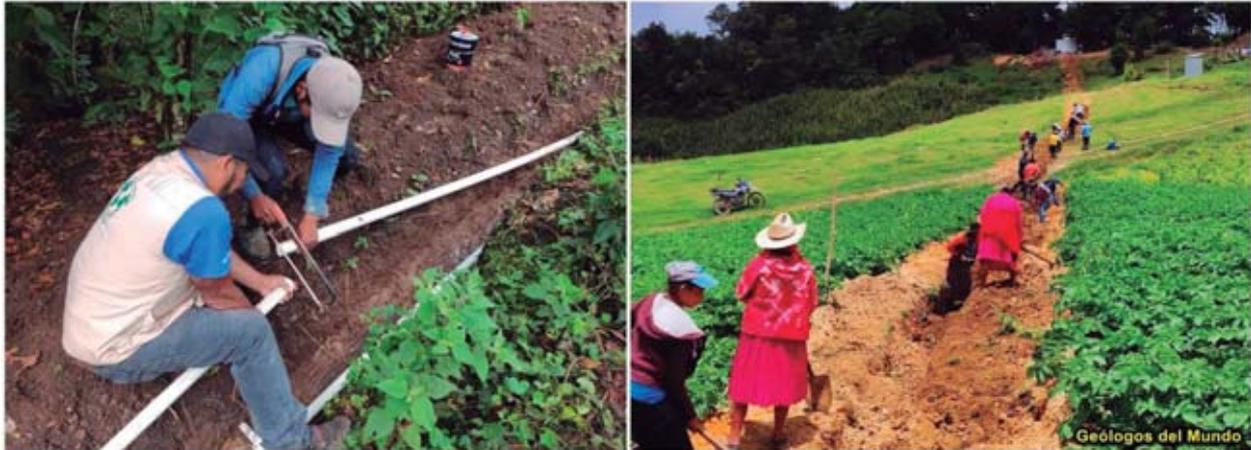
Figura 93.- Instalación de tubería y aterrado de zanja.

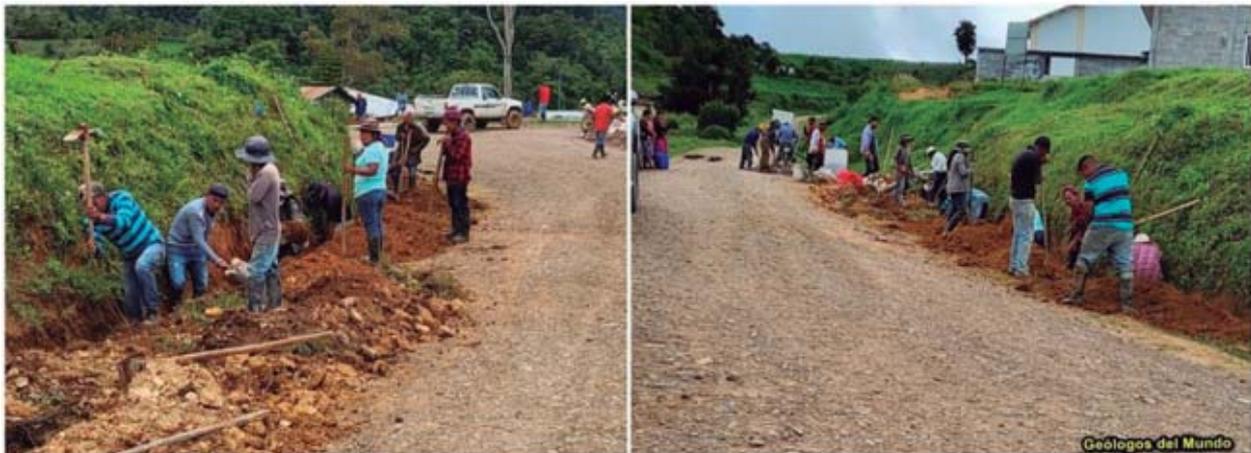
Figura 94.- Excavación de zanja de interconexión entre fuentes e instalación de tubería.

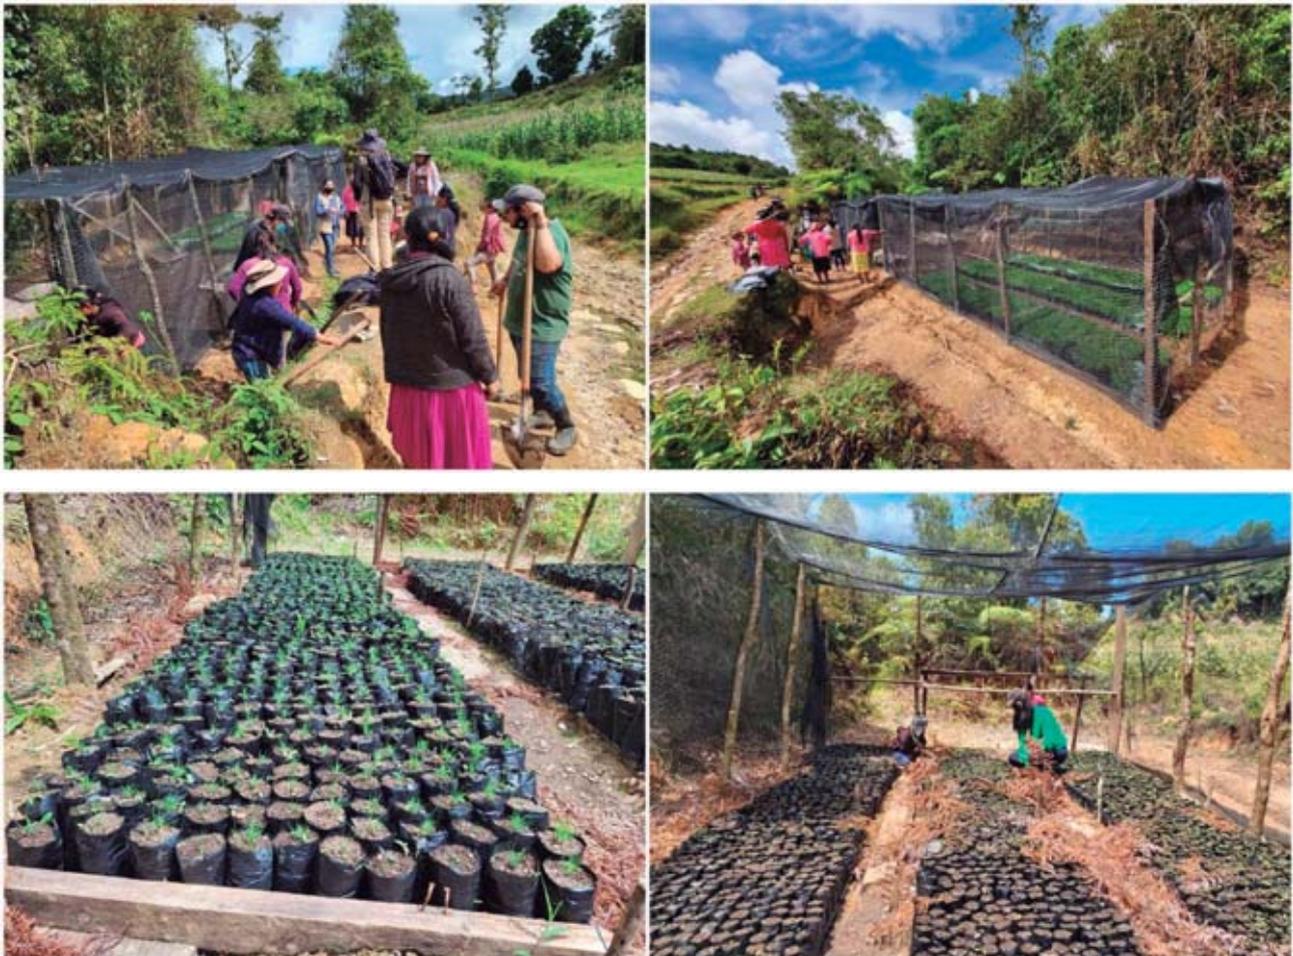
Figura 95.- Vivero de árboles autóctonos construido y con las semillas en fase de germinación y crecimiento.

La reforestación requiere poder disponer de plantas de árboles autóctonos que, por su natural adaptación al medio, puedan desarrollarse sin excesivos cuidados. Por lo cual, se planteó la construcción de unos viveros de árboles para que los propios beneficiarios/as sean los responsables e implicados directos de la conservación disponiendo de las plantas necesarias para ir reforestando áreas degradadas.

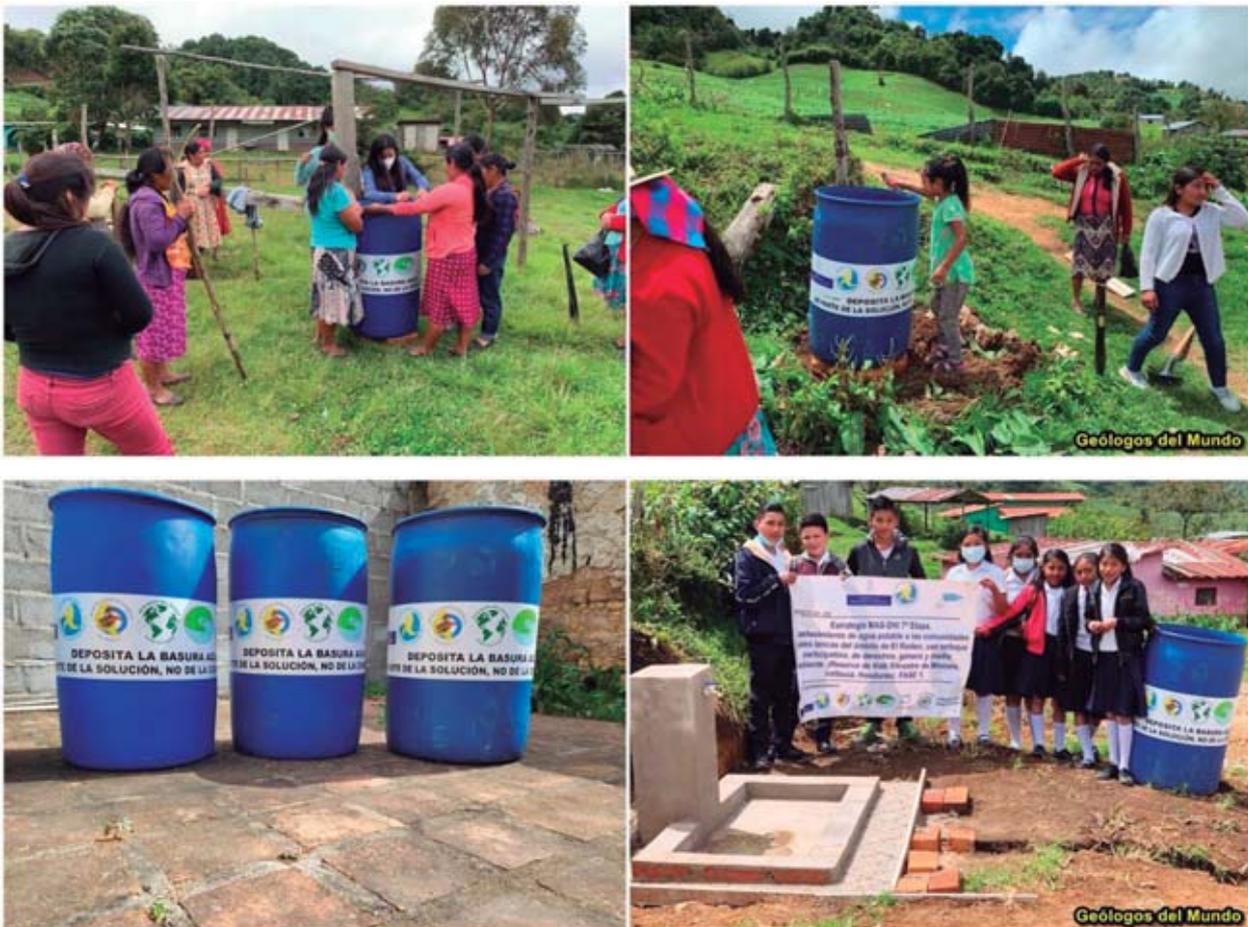
Figura 96.- Bidones plásticos reutilizados transformados en basureros que fueron instalados.

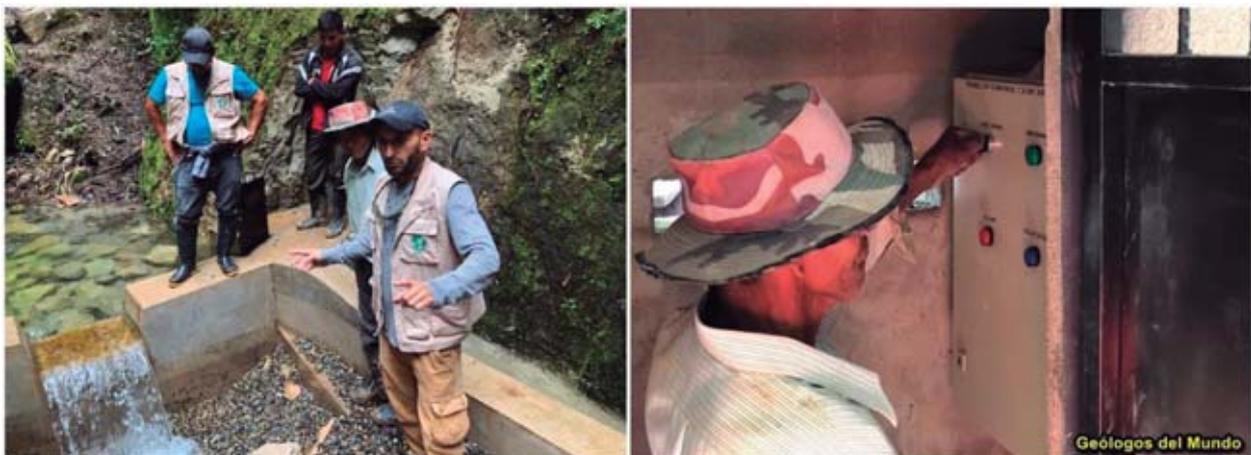
Figura 116.- Explicación sobre la misión y el funcionamiento de la primera de las celdas de la obra toma y la operación de uso del vertedera de alivio. A la derecha, operando en el panel de control de la bomba.

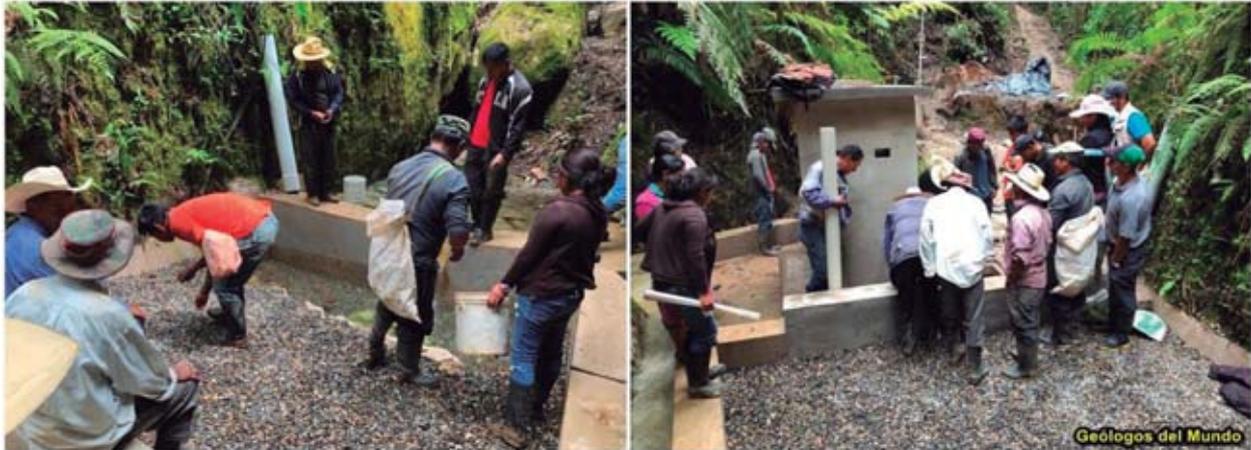
Figura 117.- Taller sobre los procedimientos de limpieza y mantenimiento de la obra toma/cisterna de bombeo nº1. Al ser el conjunto obra toma/cisterna la parte más compleja del sistema, es necesario que sus gestores conozcan bien el procedimiento operativo de su uso y mantenimiento.

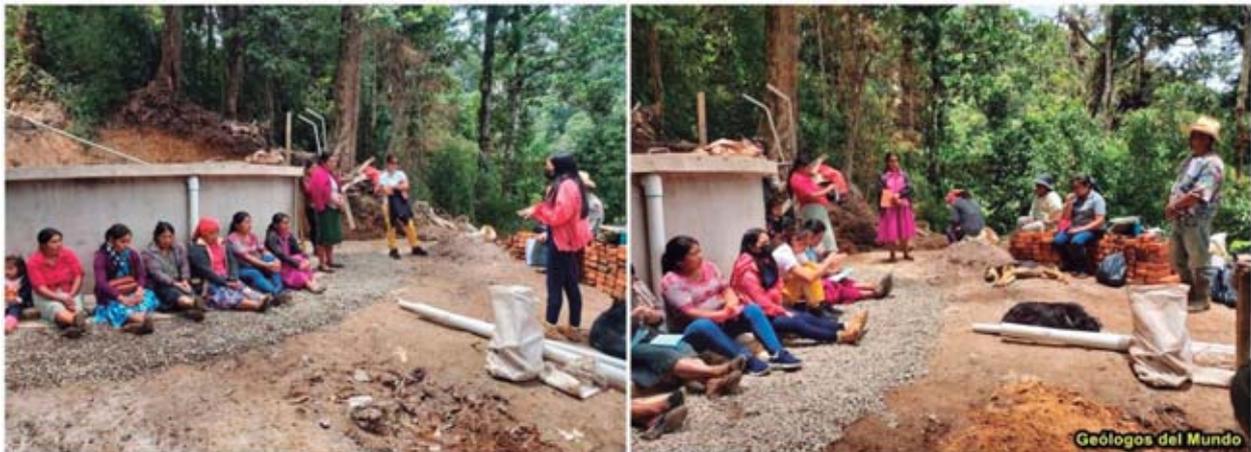
El entorno de la cisterna de bombeo nº 2 fue el principal punto para esa regeneración debido al importante movimiento de tierras que fue necesario para la construcción que dejó un talud en la ladera desprovisto de vegetación.

Con la plantación de árboles y otras especies vegetales de porte más bajo, y alta cubrición, que existen en el entorno, se pretende minorar el impacto visual al tiempo que sirva de medio de estabilización de las tierras sueltas evitando que las lluvias las arrastre ladera abajo y acaben en los cauces de los arroyos cambiando la calidad de agua por el aumento en el contenido en sólidos en suspensión.

Figura 123.- Localización de la cisterna de bombeo nº2. Actividad explicativa de los motivos y necesidad de la regeneración ambiental de los entornos de trabajo. Esa regeneración ha de comenzar con el saneamiento ambiental de todo el material inorgánico de difícil degradación incorporado por la actividad constructiva.

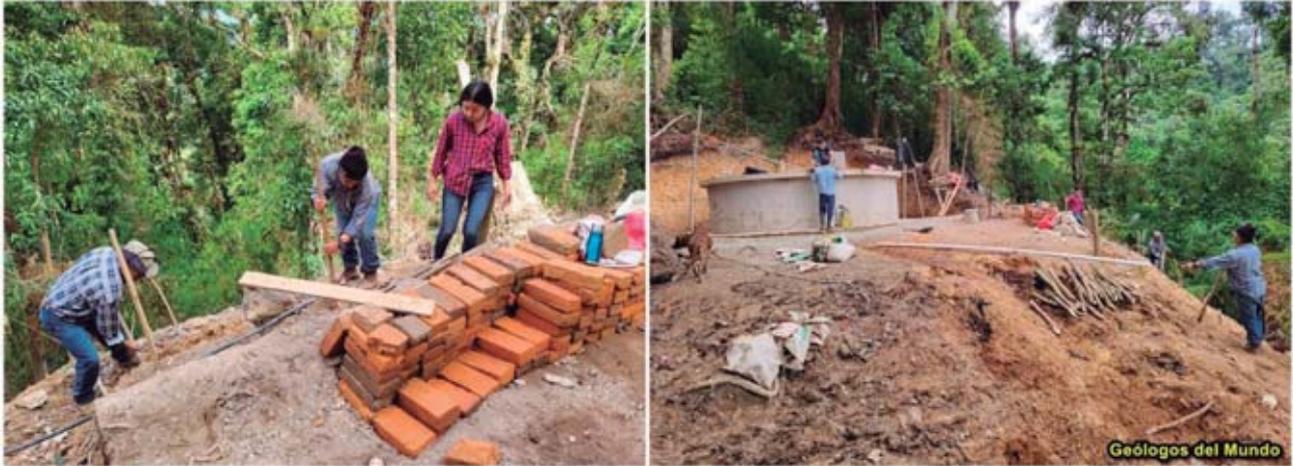
Figura 124.- Participantes en la reforestación del talud de excavación resultante de la construcción de la cisterna de bombeo n°2 .

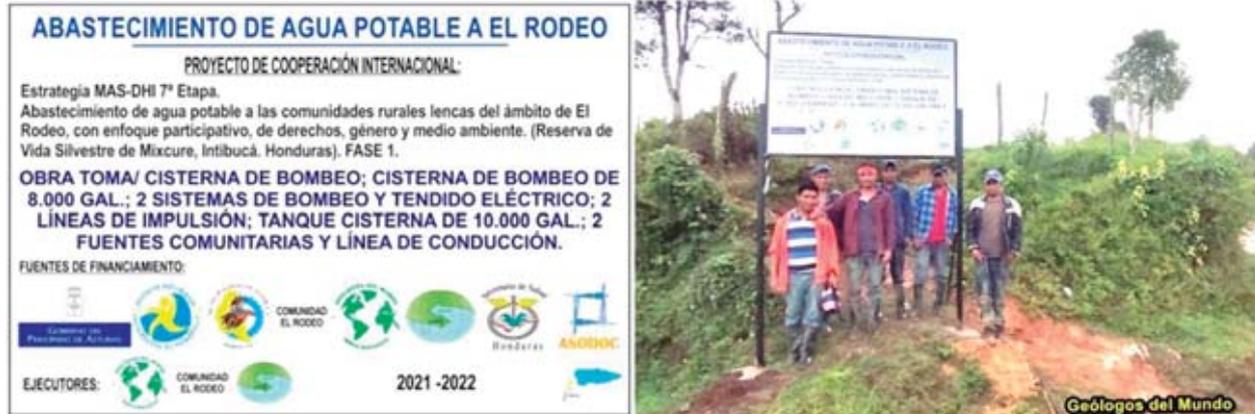
Así mismo, se diseñó un rótulo de 1,80 x 1,20 metros en una estructura metálica, alusivo al proyecto y a las obras realizadas, que fue colocado fijo en un área bien visible del entorno de la comunidad.

Figura 151.- Rótulo de instalación fija en una estructura metálica localizado en la calle de acceso a la comunidad.

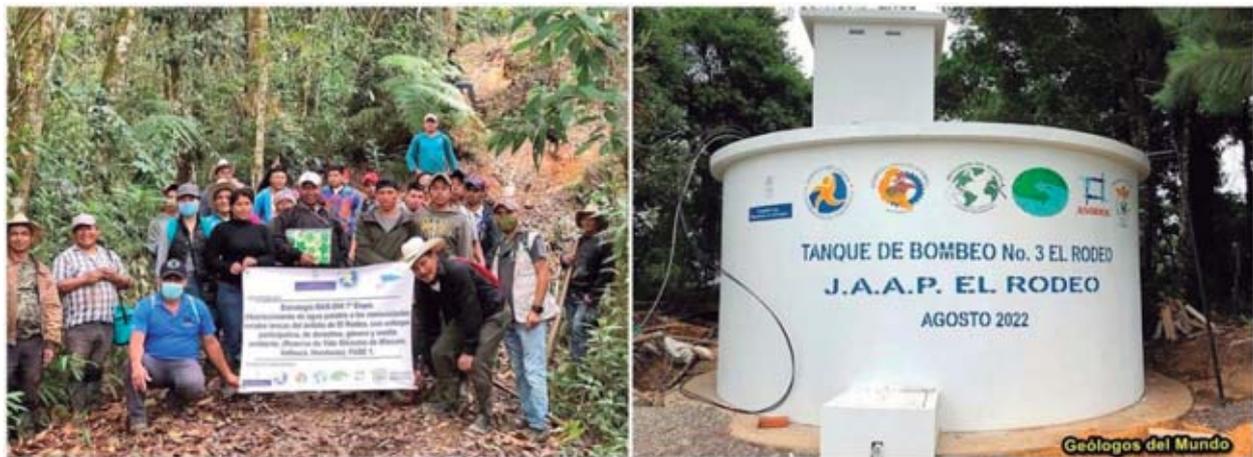
Como complemento a todo ello, se procedió a rotular la cisterna más visible (nº3) con la identificación de la misma y los logotipos de todos los participante.

Figura 152.- A la izquierda, cartel móvil utilizado durante las actividades constructivas. A la derecha, tanque cisternanº 3 con la rotulación identificativa.
