“MEJORA Y AMPLIACIÓN DE LOS SISTEMAS DE AGUA POTABLE Y SANEAMIENTO EN ALDEAS RURALES DEL MUNICIPIO DE DANLÍ MEDIANTE EL FORTALECIMIENTO DE LAS ADMINISTRACIONES COMUNITARIAS”

INFORME FINAL

(SEPTIEMBRE 2013)

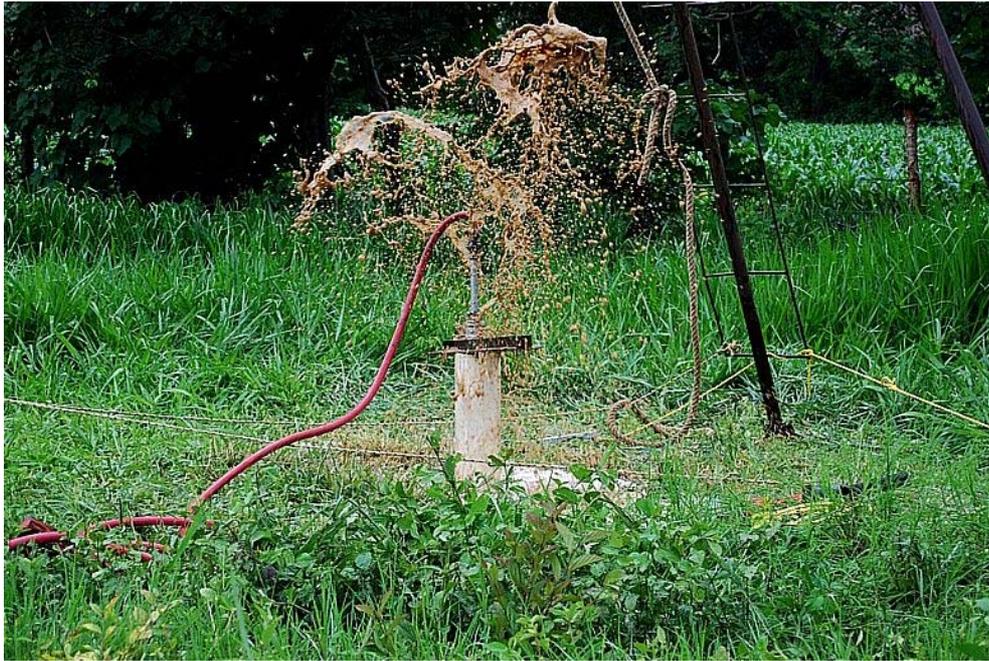
Figura 89.- Inicio de la limpieza. Se observa la expulsión de agua con sedimento.

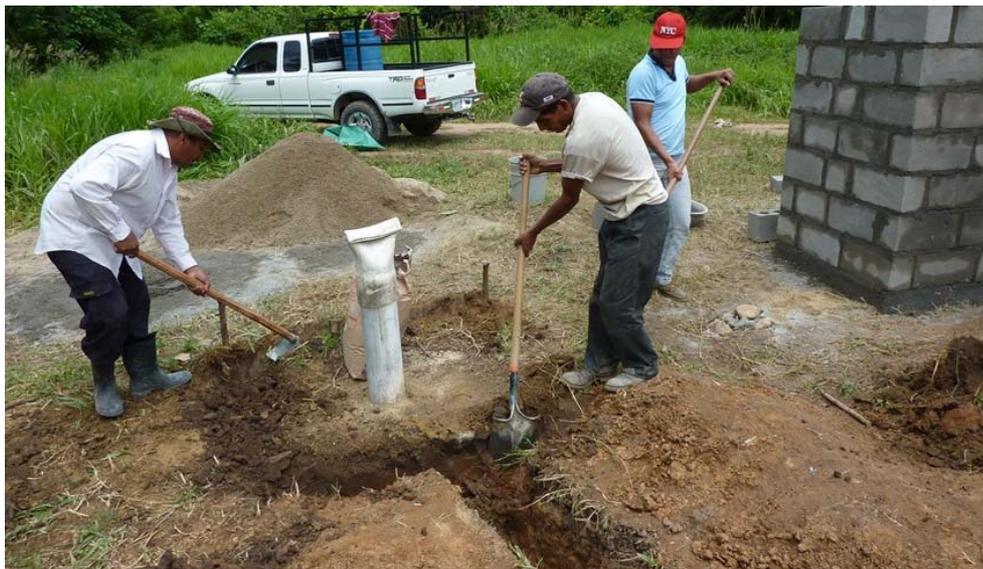
El pozo no disponía de ningún tipo de sello superior que aislara el agua del acuífero del propio de escorrentía superficial, con lo que existía riesgo de contaminación del mismo. Por ello se estableció la realización de una sellado sanitario que “encapsulase” hasta una profundidad de al menos 1 m la boca del pozo, para lo que se ejecutó una zanja perimetral que se rellenó de hormigón, y una solera en superficie.

Figura 103.- Realización del sellado sanitario.

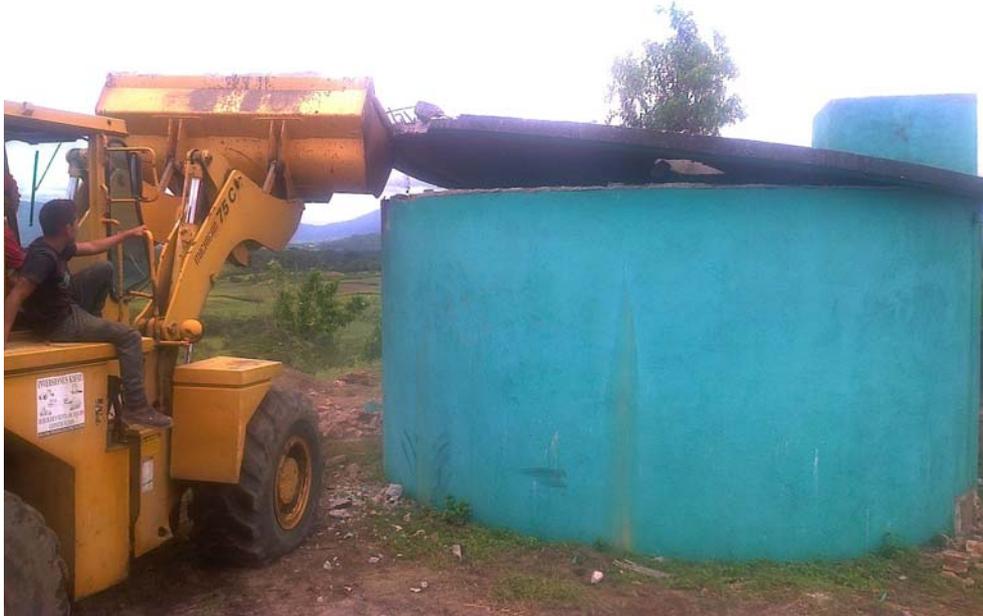
El tanque de Los Almendros había sido construido ya hace más de 25 años y presentaba ya desgaste y fisuras. La primera intención fue la de acometer su reparación mediante un nuevo repello e impermeabilización, pero una vez inspeccionado en detalle se vio que la reparación no tenía garantías de durabilidad.

Figura 128.- Inicio de la demolición

Además, sus apenas 16.000 galones (60 m³) era un volumen de almacenamiento insuficiente para la demanda de la comunidad, especialmente pensando en el aporte extra de agua proporcionado por el nuevo pozo instalado. Por tanto se tomó la determinación de demolerlo.

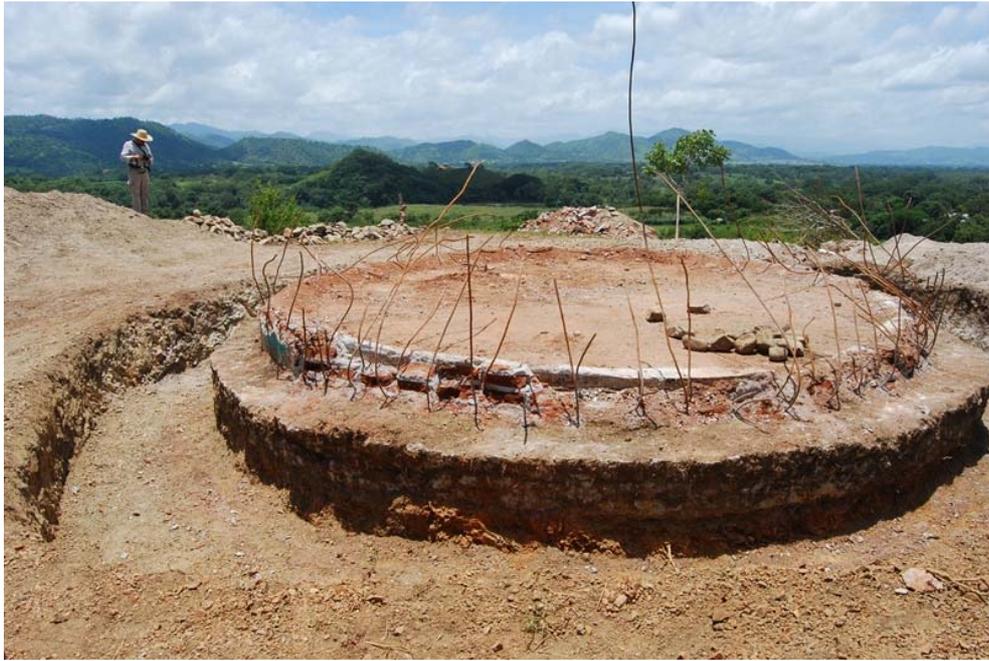
La cimentación fue realizada aprovechando la existente del tanque antiguo y recreciéndola hasta extenderse a la superficie de la base del nuevo. Para ello se excavó en las lutitas del sustrato rocoso una zanja perimetral de 70 cm de profundidad alrededor de la antigua solera a fin de hacer el recrecido hasta un radio de 5 metros. Igualmente se perforó un pozo de cimentación central destinado al emplazamiento del pilar para soporte de la cubierta superior.

Figura 132.- Cimentación del antiguo tanque con el surco perimetral de recrecido .

El surco excavado se rellenó con hormigón ciclópeo hasta nivelar con la antigua solera, para a continuación fundir una nueva continua armada con un emparrillado de varilla de hierro de 3/8.

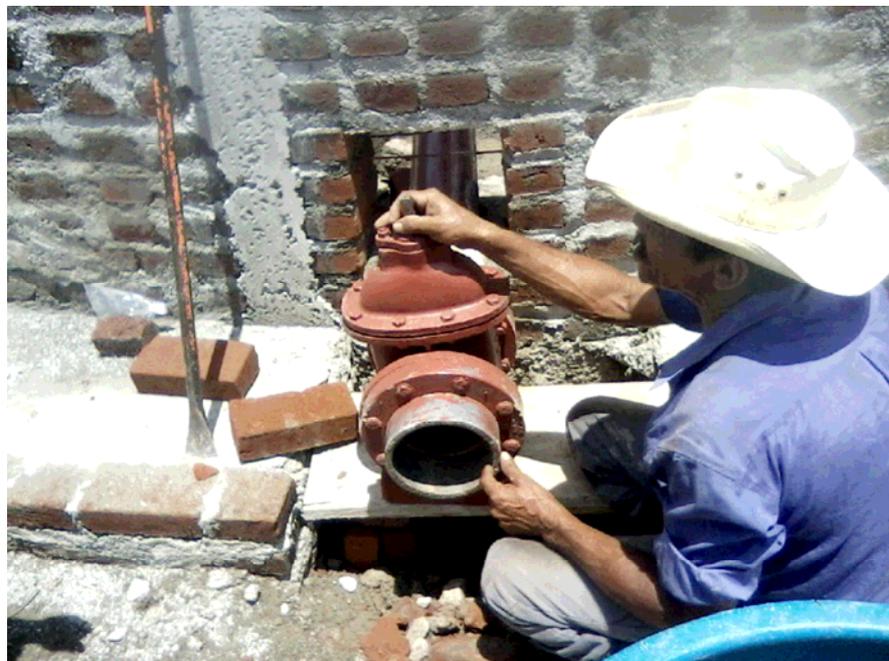
Figura 142.- Instalando la válvula de distribución de 6" recuperada y reparada.

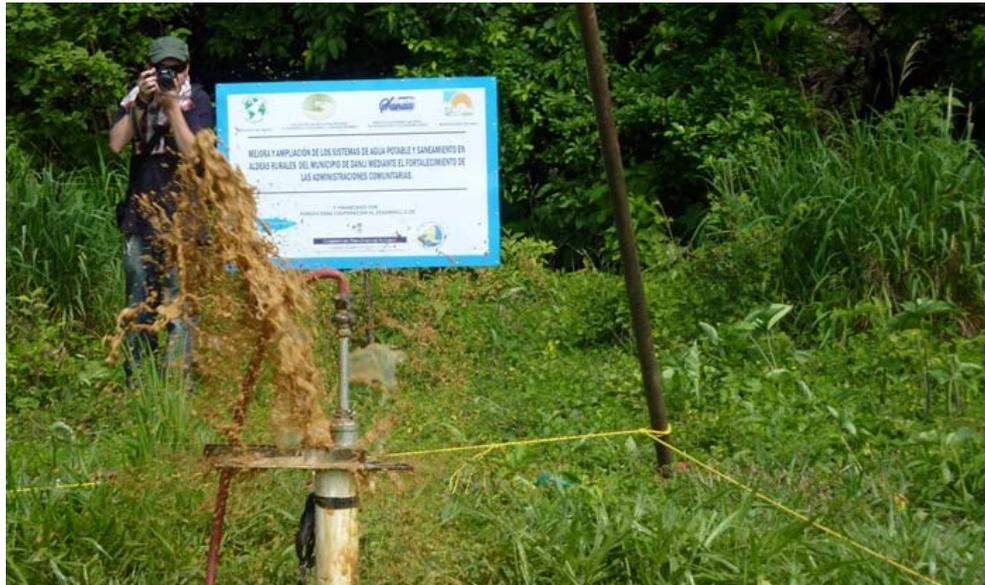
Durante la instalación de las tuberías de inyección para la limpieza, se llevó la gran sorpresa de que la profundidad actual real del pozo no superaba los 100 pies puesto que no se logró que las tuberías llegaran a más profundidad, bien debido a que la perforación realmente no hubiera sido de los 180 pies indicados en el perfil del pozo disponible, bien porque con la mala ejecución del pozo se hubiera desprendido las paredes y colapsado parcialmente. El caso es que ahora se disponía tan solo de 100 pies de pozo.

Figura 161.- Expulsión de agua con sedimento durante la limpieza.

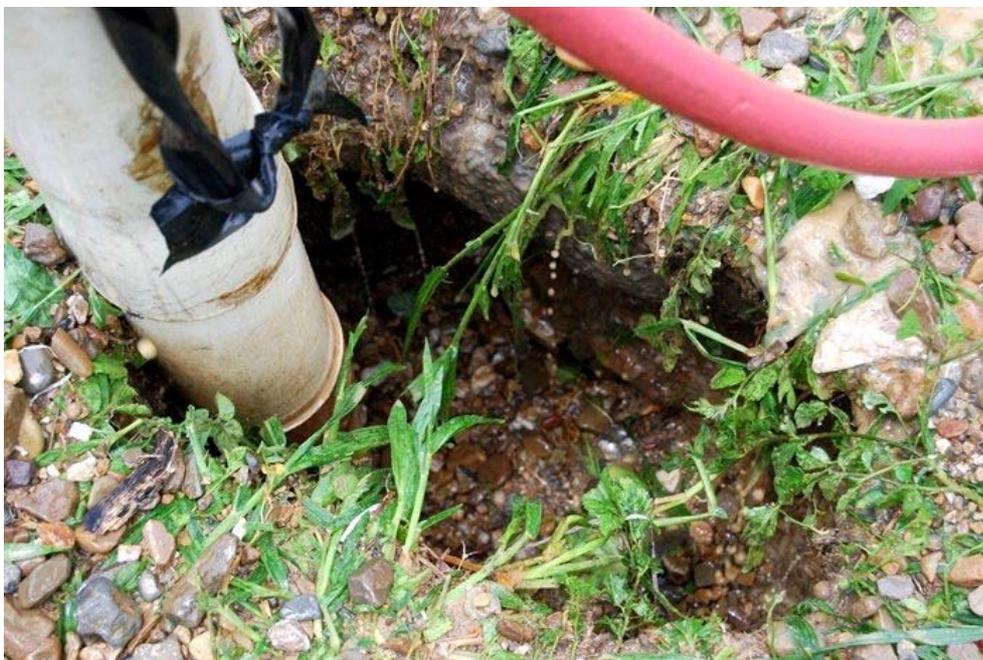
Figura 163

Pero la limpieza también confirmó la deficiente ejecución del sondeo, puesto que a medida que se expulsaba el sedimento con agua, con la presión del agua, se produjeron hundimientos en superficie entorno al encamisado que hubo que ir rellenando con grava a medida que progresaba el hundimiento.

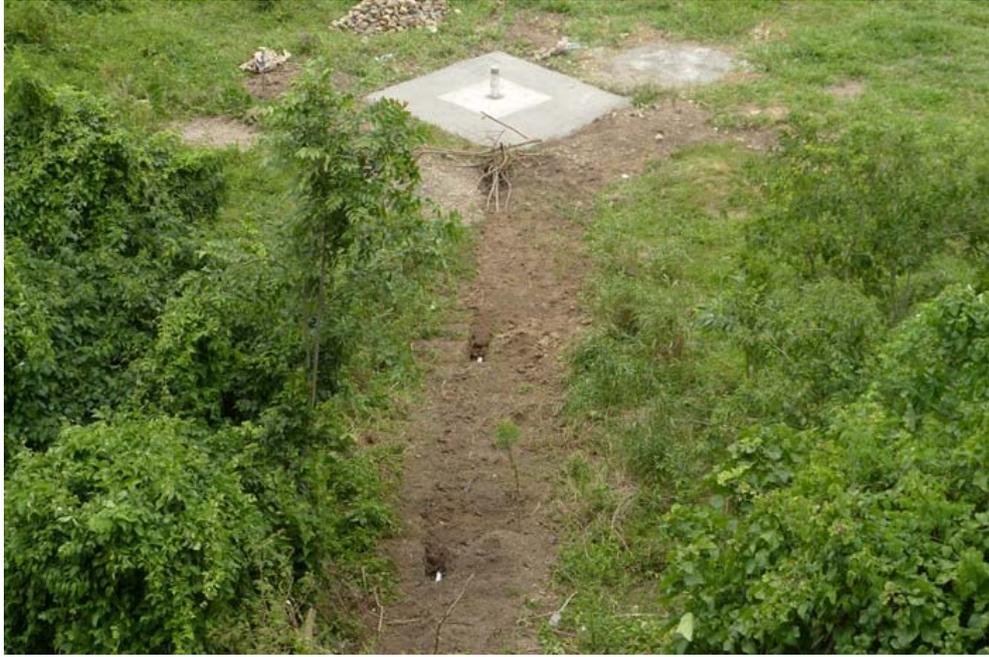
Figura 182.- Tubería ya lista en el pozo para ser conectada. Se puede observar el relleno sanitario y de refuerzo realizado en la boca del pozo.

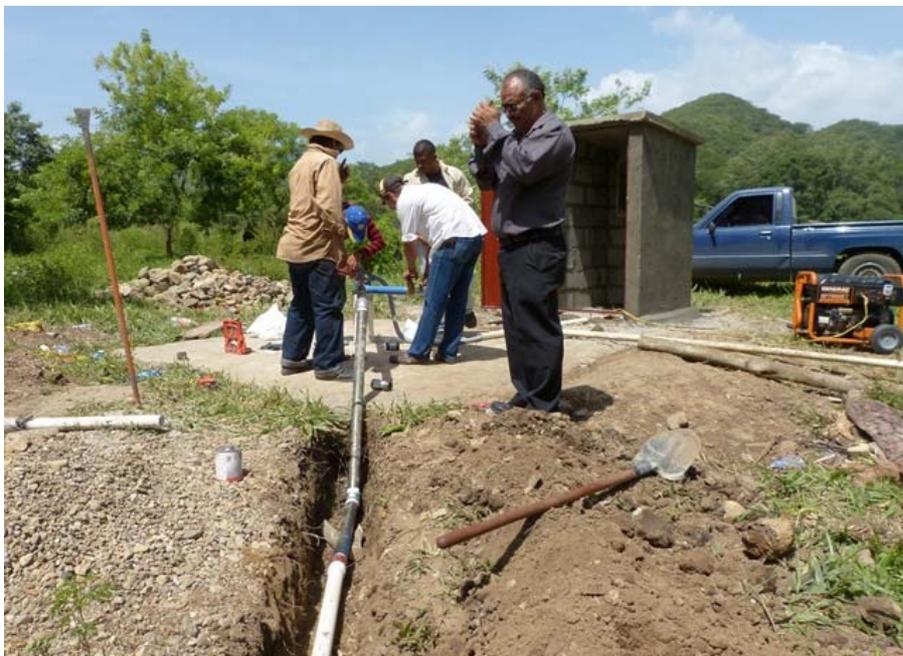
Figura 187

Como quiera que el tren de descarga está elevado 50 cm del suelo para evitar que en inundaciones se contamine el pozo, la conexión con la tubería de impulsión se realizó mediante tubo de HG de 2" y codos de 45° para minorar la pérdida de carga de la impulsión. De igual modo se realizó la conexión con el tanque.

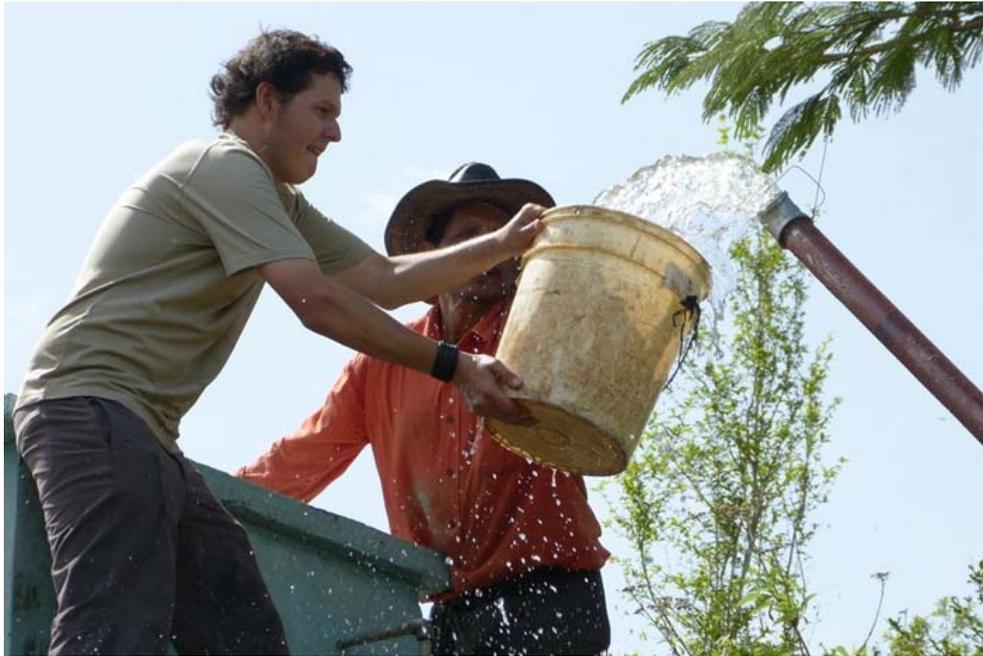
Figura 190.- El voluntario de Geólogos del Mundo, Iyán González Castro, realiza el aforo en tanque.

Al finalizar, los aforos de la boca del pozo y los del tanque fueron coincidentes, en 60 galones/min, con lo que, como se pretendía, las pérdidas de carga en el trazado de la línea de impulsión fueron prácticamente nulas.

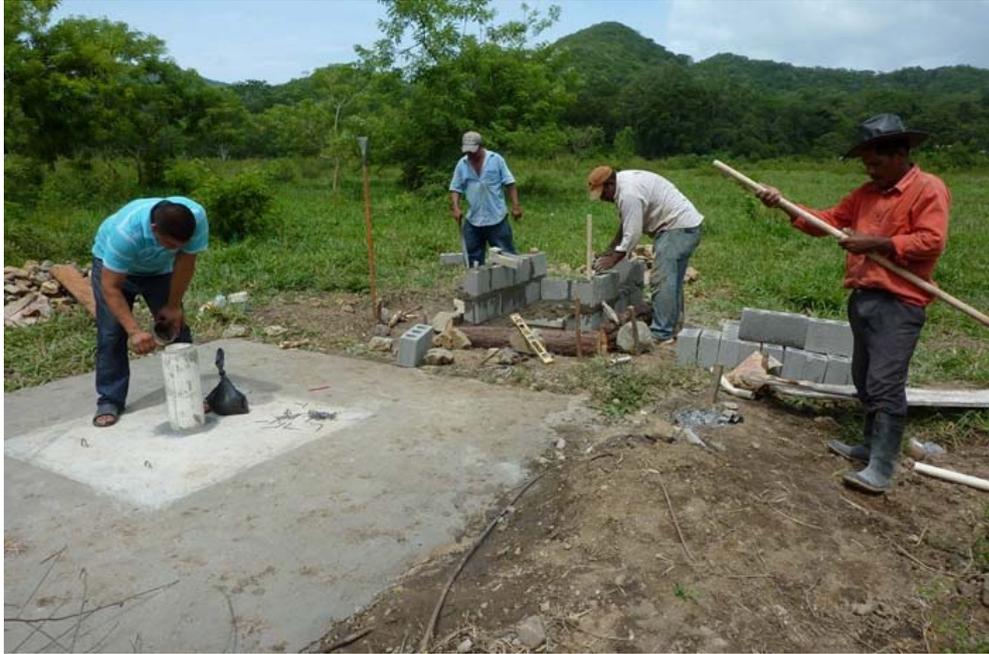
Figura 191.- Inicio de la caseta de controles. Se puede observar también el amplio sellado sanitario realizado en el pozo.

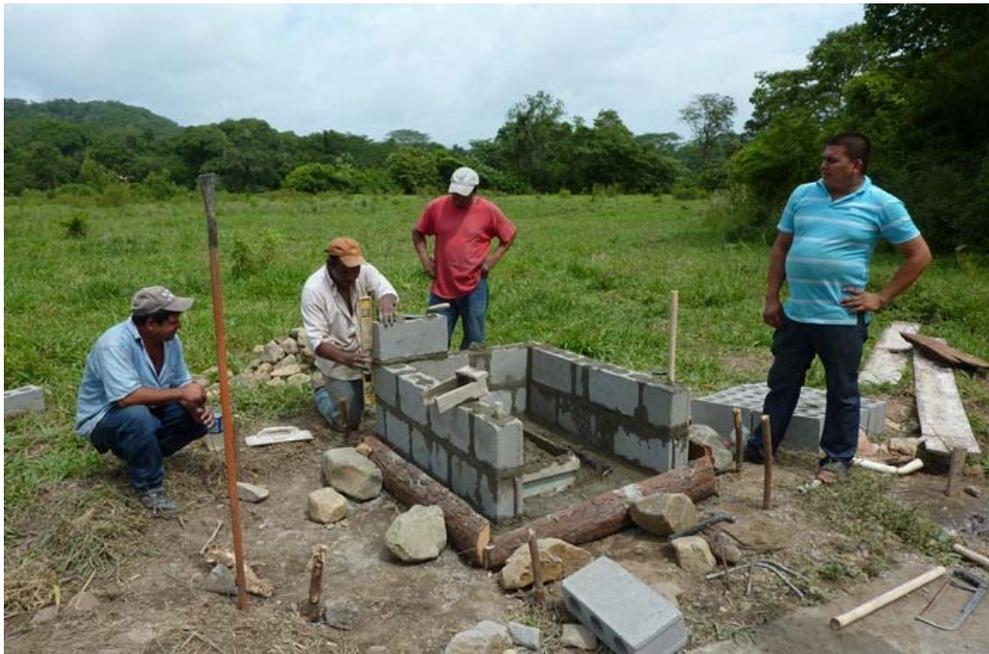
Figura 192.- Fase de construcción de la caseta.

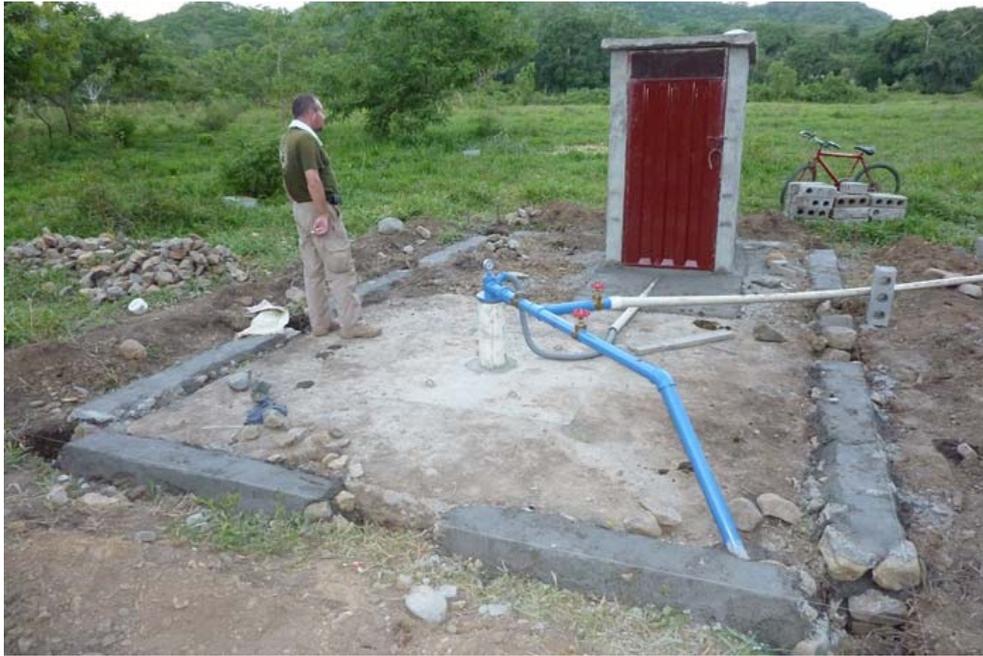
Figura 193.- Caseta terminada albergando ya los controles de la bomba, y la base de cimentación del murete perimetral del cierre.

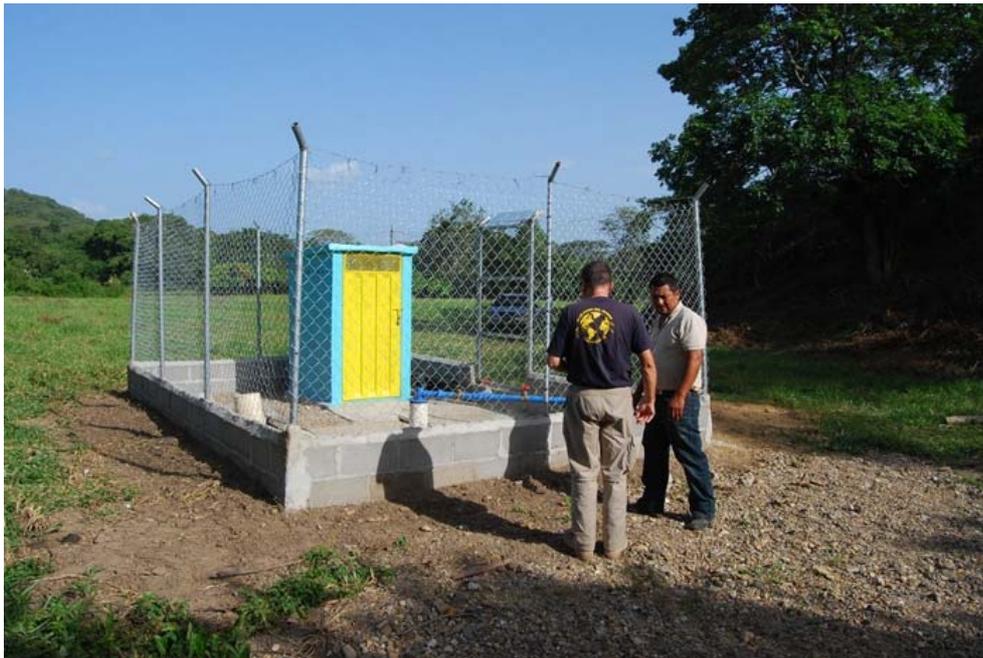
El cierre perimetral de protección frente al ganado y a las personas, se realiza igualmente mediante un murete basal de bloque de cemento de 45 cm de altura que recorre todo el perímetro, en el que se van intercalando postes de tubo galvanizado que servirán de soporte y tensor de la malla de torsión que lo remata.

Figura 194.- Cierre perimetral ya finalizado con la caseta pintada. Tanto en Los Almendros como en Calpules , la pintura de la caseta se eligió en homenaje a los colores de la bandera de Asturias. El color azul, con distintos matices, es también el color de la bandera de Honduras y el que representa en agua.
