# ESTUDIOS DE AMENAZAS EN EL ÁREA METROPOLITANA DE SAN SALVADOR

## Unidades Territoriales: Caldera de Ilopango y Volcán de San Salvador

Serie: Mapeo de amenaza  
por movimiento de ladera  
en el AMSS

INTEGRACIÓN PARTICIPATIVA  
DE LA GESTIÓN AMBIENTAL Y DE RIESGOS  
EN LOS PLANES DE DESARROLLO Y ORDENAMIENTO TERRITORIAL  
DEL AREA METROPOLITANA DE SAN SALVADOR  
"IPGARAMSS"

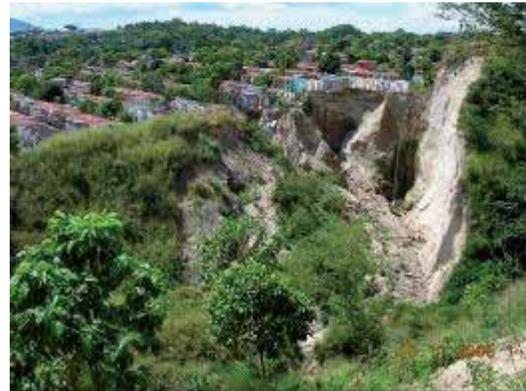
Movimiento de ladera en la colonia La Campanera, Soyapango.

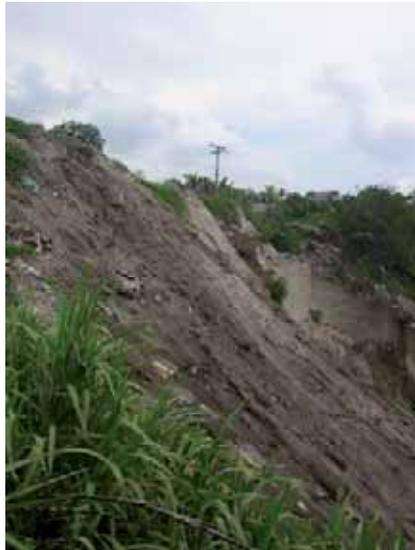
**Ladera que se encuentra a un costado de la avenida Residencial Santa Lucia.**

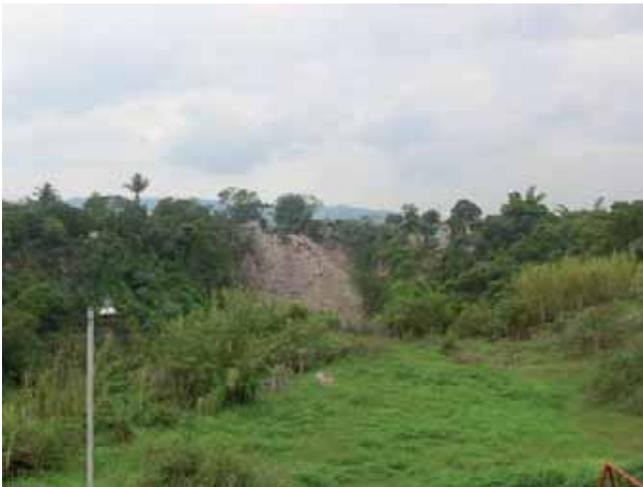
**Ladera ubicada en la urbanización Santa Eduvigis**

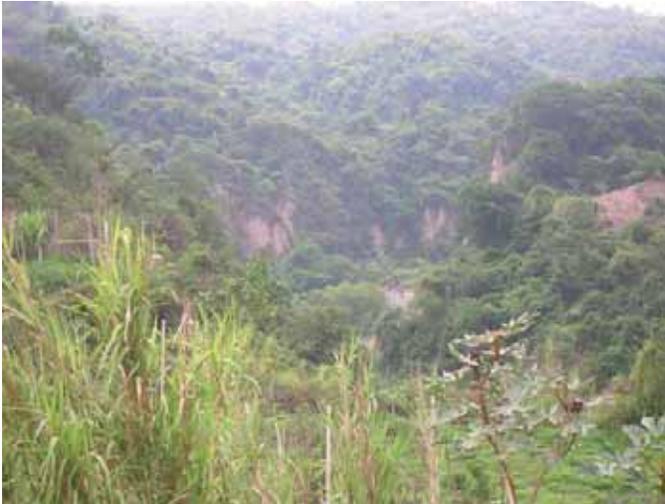
**Al final de la residencial Santa Lucia, en donde se encuentra en la parte de arriba el área social, y se puede ver las quebradas naturales en ambos lados del lugar.**

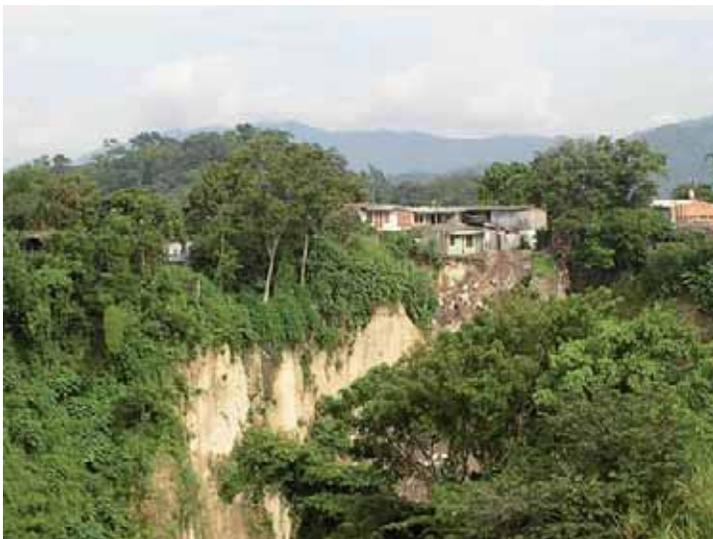
**Taludes tipico badland frente a la Residencial Santa Lucia en quebrada encajada.**

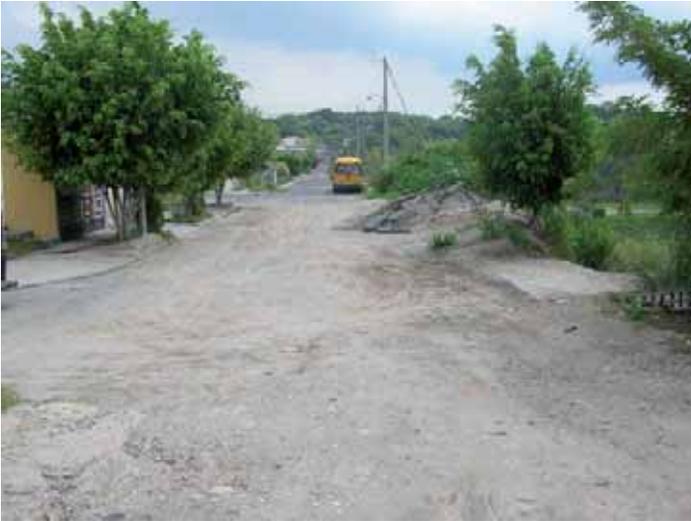
En el **tercer** punto es sobre la ladera conformada con material de relleno al costado de la avenida santa lucia frente al polígono L en donde se encuentran 5 viviendas expuestas, un talud de casi 45.00m. Que originalmente tenía 45° y que actualmente es de 80 ° con un volumen deslizado de 2,070m<sup>3</sup>. aproximadamente, en este se encontraban aparte de suelo árboles, cubriendo un área de 256.00m<sup>2</sup>, material que fue a parar a la quebrada encajada, por la amenaza latente de 8 viviendas expuestas se encuentran residiendo actualmente 4, cabe señalar que es el deslizamiento de mayor consideración.

**Avenida de la residencial santa lucia y a la derecha el tercer movimiento de ladera (Fotografía tomada en mayo de 2007).**

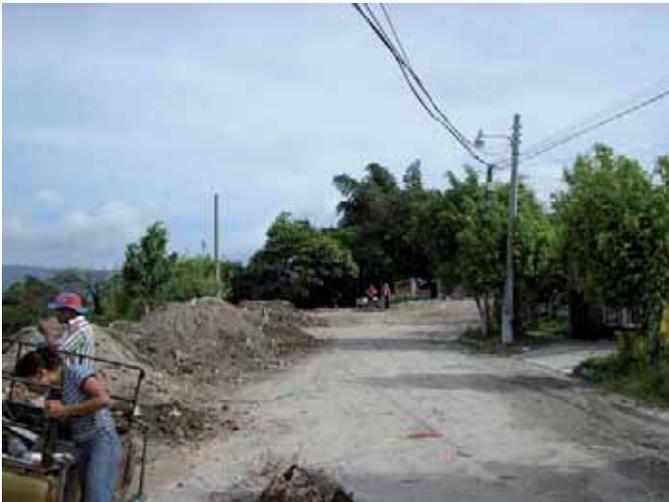
**Avenida de la residencial santa lucia y a la derecha el tercer movimiento de ladera (Fotografía tomada en mayo de 2006).**

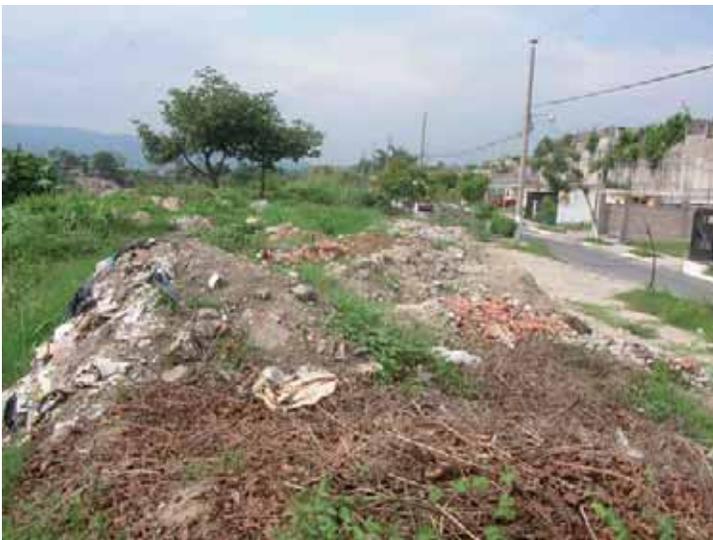
**En parte de la ladera se observan los promontorios de ripio, tierra y desechos lanzados. (Fotografía tomada en mayo de 2007).**

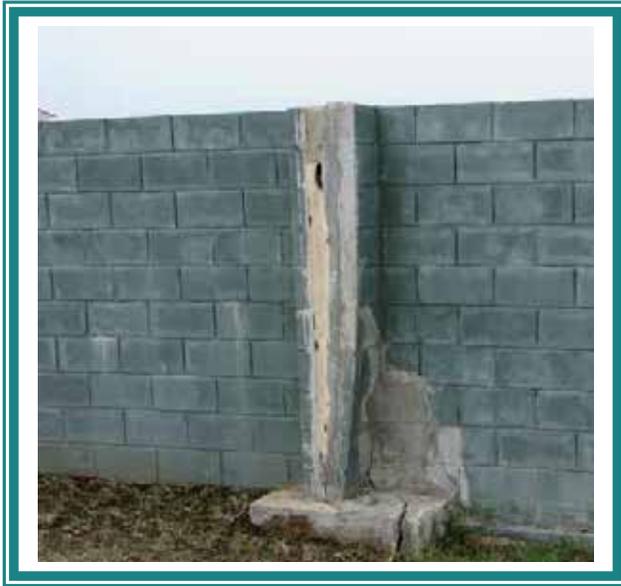
Tapial en vivienda arietado severante. Y desplomado

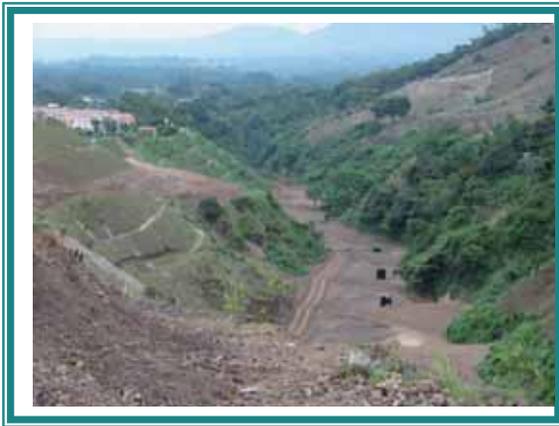
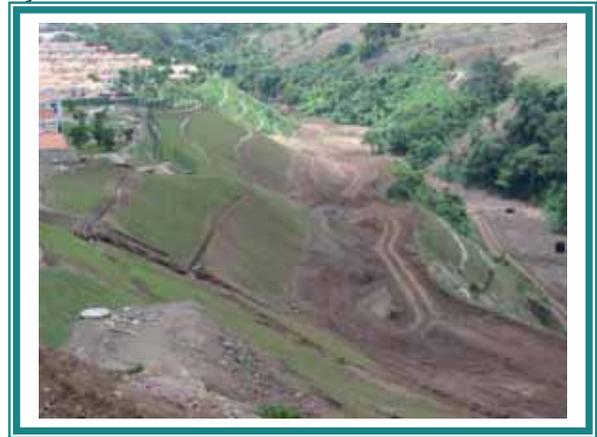
Fotografías de la sección actual de la quebrada y de los taludes.

Posteriormente a los incidentes ocasionados por el deslizamiento, los habitantes se han organizado a fin de exigir a la empresa constructora, la reparación de los daños en las viviendas, y en las zonas de recreo. Ya se han realizado reubicaciones de familias, reparaciones en los taludes, y finalmente se realiza una obra de gran magnitud en el lecho de la Quebrada Sieta Pilas, que consiste en un drenaje tipo Francés, y un rebanado del talud, con el que se pretende eliminar carga al mismo, para disminuir el riesgo de deslizamiento en el sector colindante,

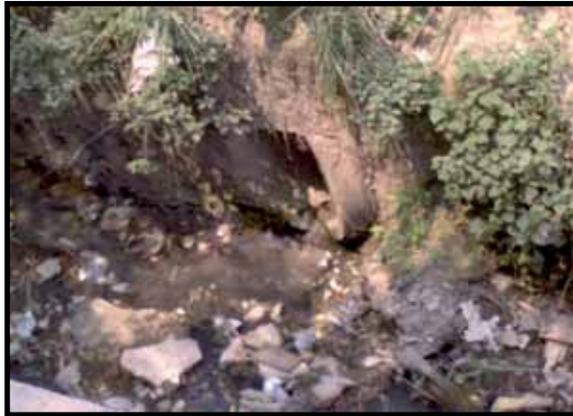
EN LA FOTO SE OBSERVA UNA TUBERIA DE 42"PLG. EXISTENTE DE AGUAS LLUVIA Y MURO PIEDRA DE RES. VALPARAISO

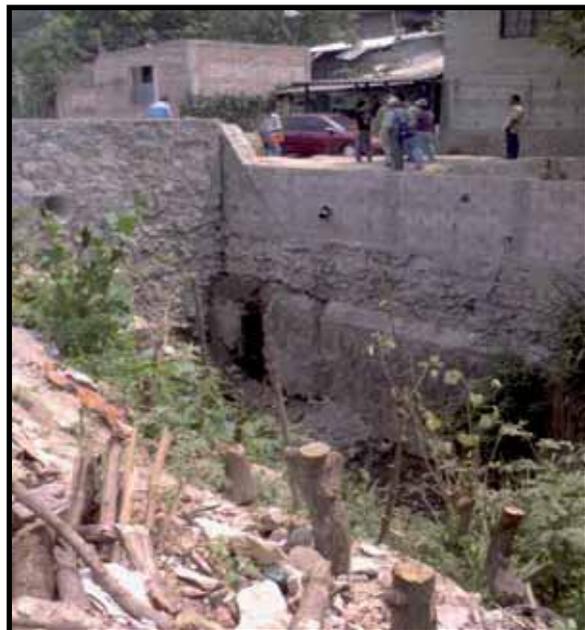
AL COSTADO NORTE DE LA QUEBRADA EXISTE UN MURO DE MAS O MENOS DE 7.00 METROS DE ALTO Y AL FINAL SE OBSERVAN LAS VIVIENDAS AFECTADAS

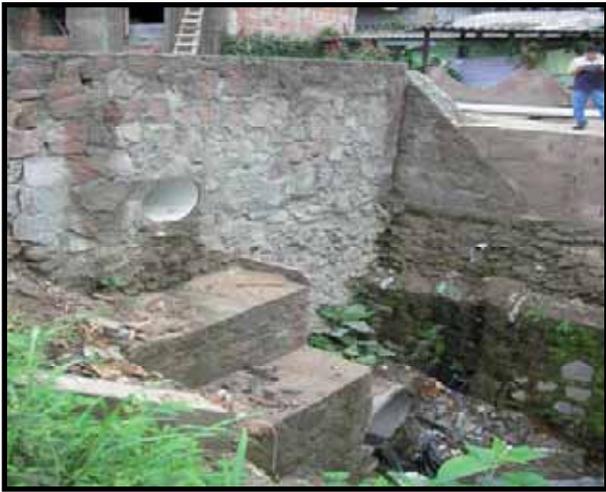
EN LA FOTO SE OBSERVA LA TUBERIA DE SALIDA EXISTENTE DE LA QUEBRADA, EN LA PARTE DE ARRIBA SE OBSERVA LA TUBERIA DE REVERSE Y LAS GRADAS DISIPADORAS DEL PROYECTO.

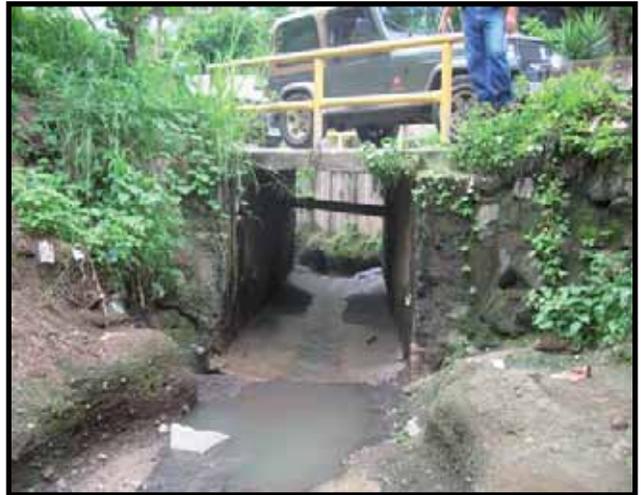
AGUAS ARRIBA DE LA QUEBRADA EXISTEN OBRAS DE PASO HECHAS POR LA COMUNIDAD

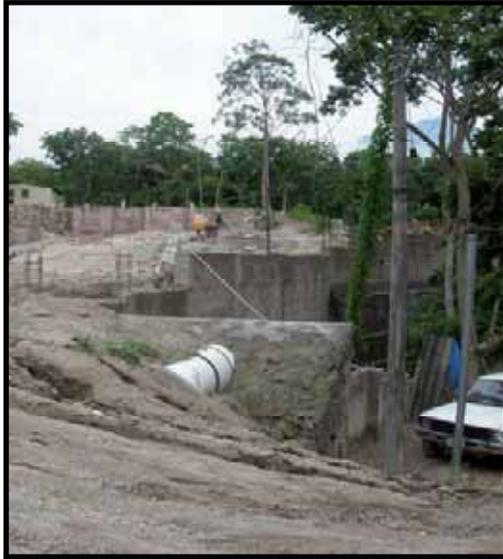
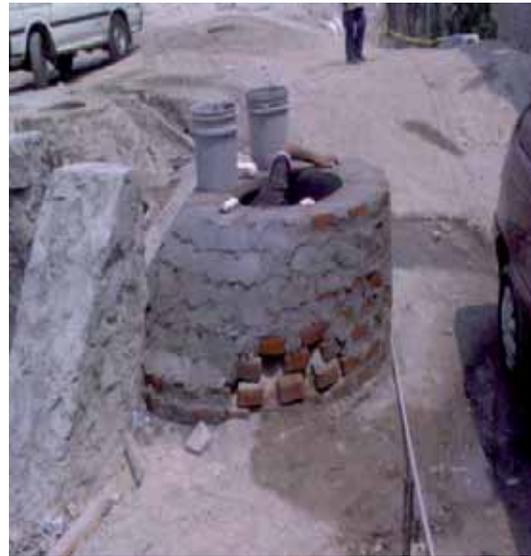
EN LA FOTO SE OBSERVA COMO HAN CANALIZADO LA QUEBRADA POR MEDIO DE LA CONSTRUCCION DE DOS MUROS LATERALES EN LA PARTE DONDE INGRESA LA QUEBRADA EN UNA TUBERIA DE 42"PLG. ORIGINANDO LA REDUCCION DE LOS HOMBROS DE LA QUEBRADA Y PRODUCIENDO LA EROSION DE LOS MISMOS

- Quebrada que atraviesa el proyecto en la cual lo han canalizado reducido su capacidad hidráulica produciendo erosión lateral que actúa especialmente en los momentos de crecida excavando la base de los cauces, produciendo un descalce y el posterior derrumbe.

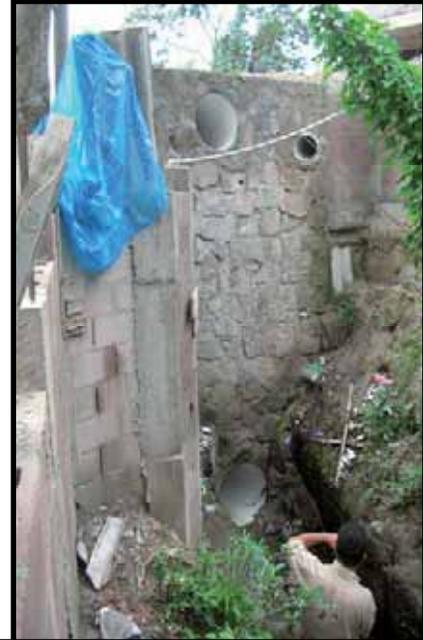
EN LA FOTO SE OBSERVA LA TUBERIA DE ENTRADA DE LA QUEBRADA DE DIAMETRO DE 42 “PI.G.

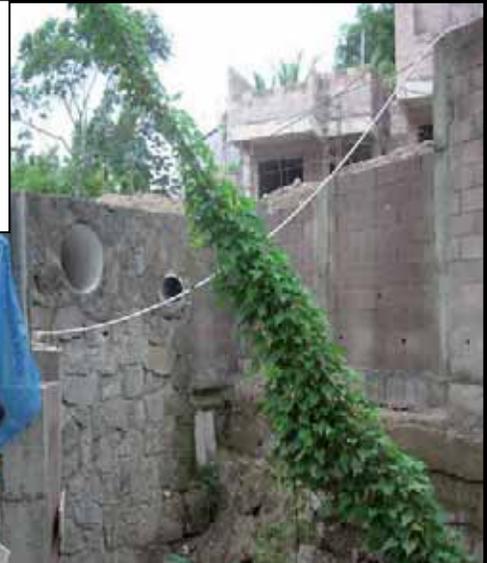
EN LA FOTO SE OBSERVA LA ENTRADA DE LA TUBERIA DE REVERSE DE 30”PLG Y A LA PAR EXISTE UNA TUBERIA DE AGUAS LLUVIAS DE 12” PLG. DE LA URBANIZACION EN CONSTRUCCION SOCAVAMIENTO DE SOLORE DE FUNDACION CAUSADO POR LA EROSION DEL TALUD DE LA QUEBRADA

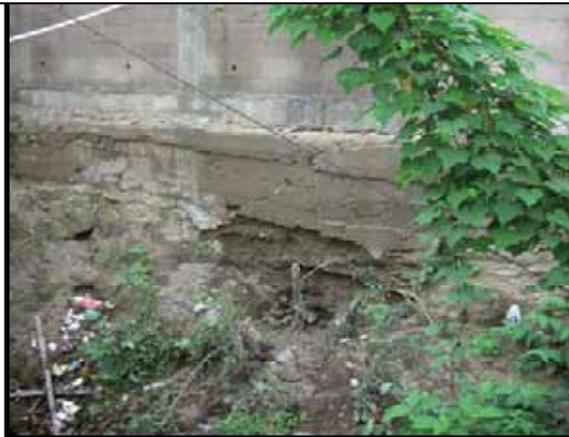
- Aguas arriba las bóvedas son muy pequeñas para el caudal de la quebradas.
- La parte baja de los muros de protección está erosionando.

EN LA FOTO SE OBSERVA QUE EXISTE SOCAVAMIENTO DE SOLERA DE FUNDACION DEL MURO PERIMETRAL CAUSADO POR LA EROSION DEL TALUD DE LA QUEBRADA

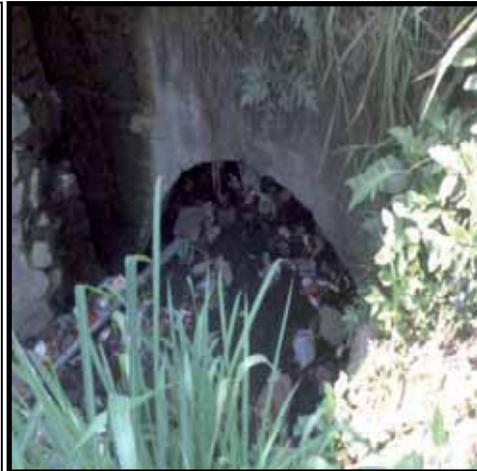
EN LA FOTO SE OBSERVA LA BOVEDA QUE ATRAVIESA EL BLVD.CONSTITUCION LA CUAL PRACTICAMENTE ESTA OBSTRUIDA POR BASURA, ESCOMBROS ETC.

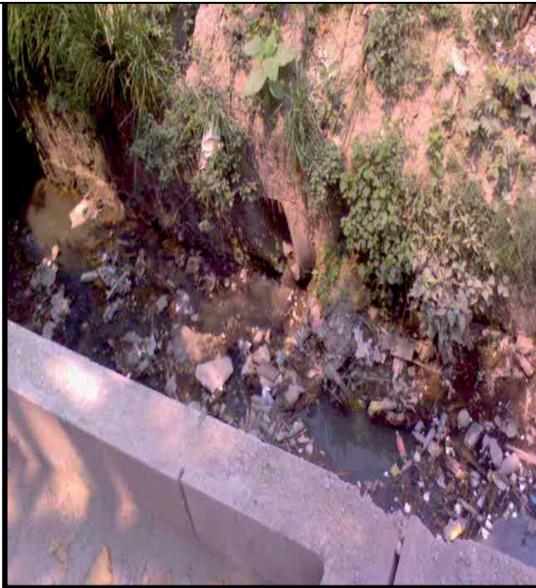
EN LA FOTO SE OBSERVA LA TUBERIA DE 42"PLG.AGUAS LLUVIAS DE LA URB. VALPARAISO LA CUAL AL TAPARCE LA BOVEDA CAUSARIA QUE POR LA PRESION DEL AGUA SE REGRESARA EL AGUA.

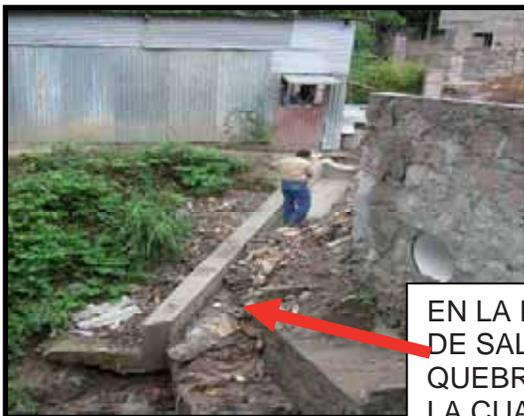
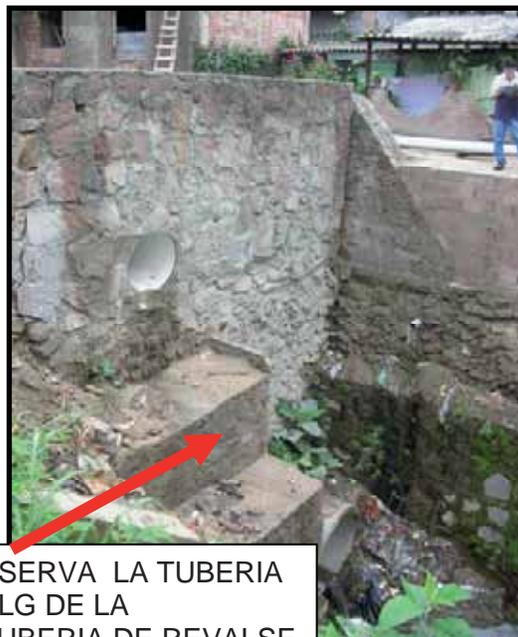
EN LA FOTO SE OBSERVA LA TUBERIA DE SALIDA DE 48"PLG DE LA QUEBRADA Y LA TUBERIA DE REVALSE LA CUAL TAMBIEN RECOLECTARA LAS AGUAS LLUVIAS DEL PROYECTO .

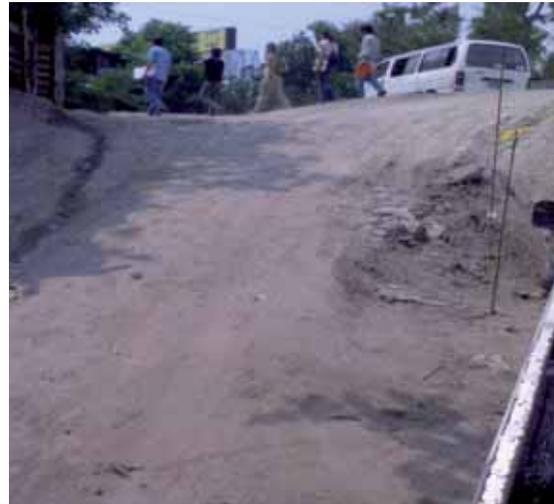
EN LA FOTO SE OBSERVA LA PENDIENTE QUE TENDRA EL PASAJE LOS BAMBUES QUE CONECTA AL PROYECTO, SE CALCULA QUE LA PENDIENTE SERA DE 45 GRADOS.

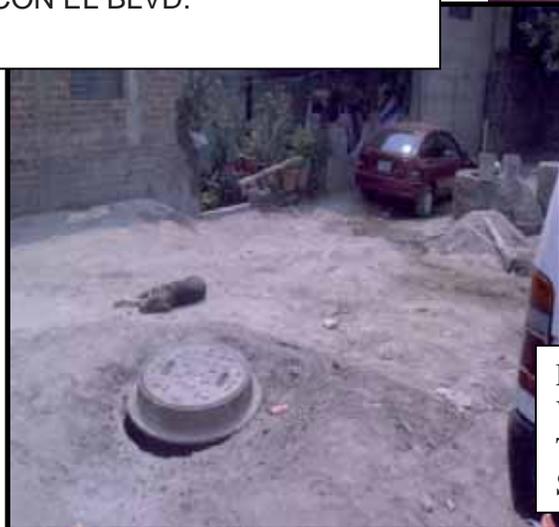
EN LA FOTO SE OBSERVA EL POZO DE VISITA DE AGUAS NEGRAS QUE TIENE MAS DE 1.00MTS. DE ALTURA SOBRE EL NIVEL DEL TERRENO

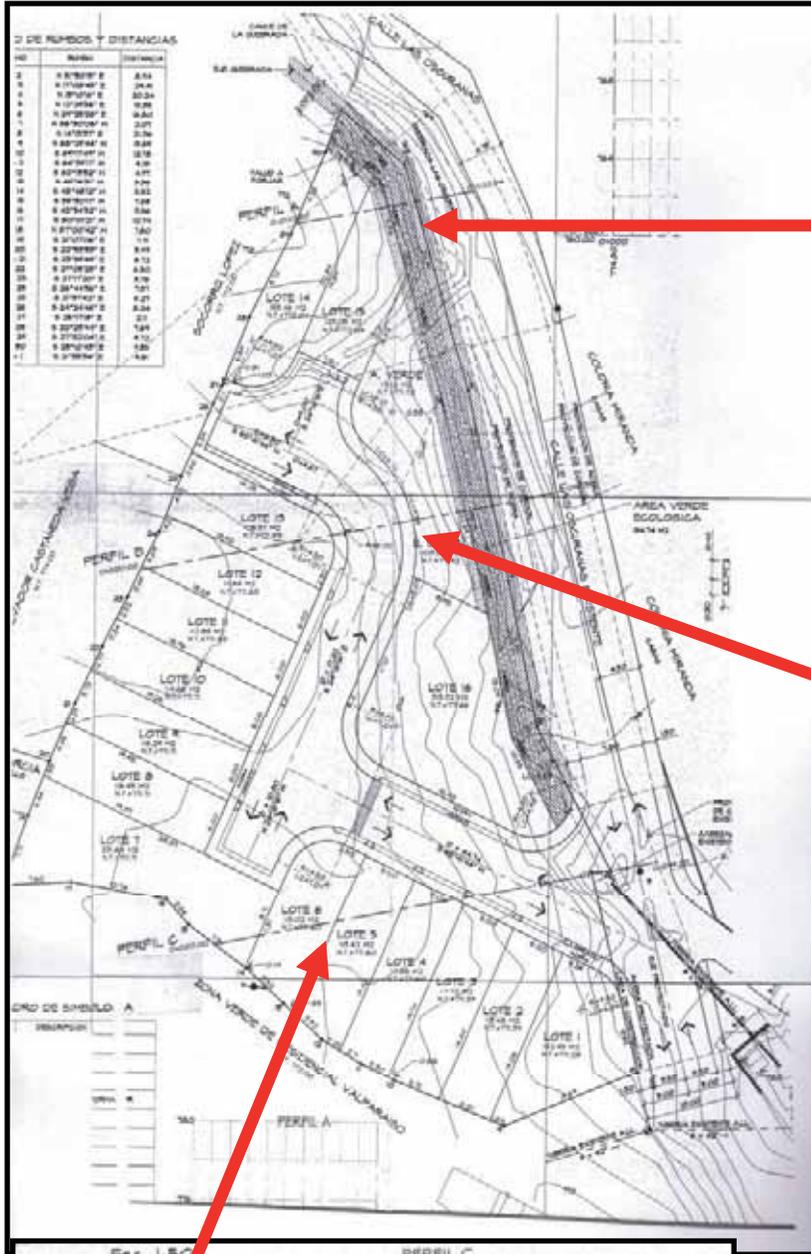
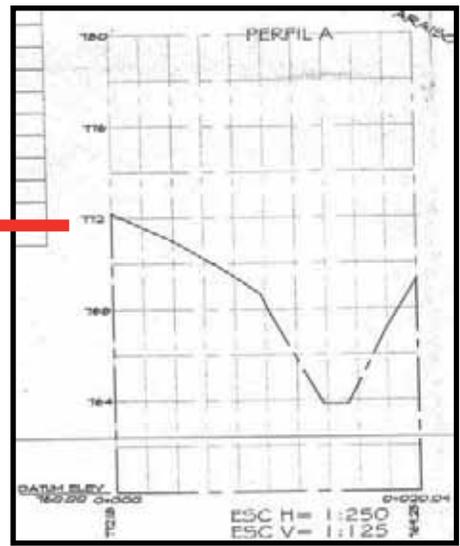
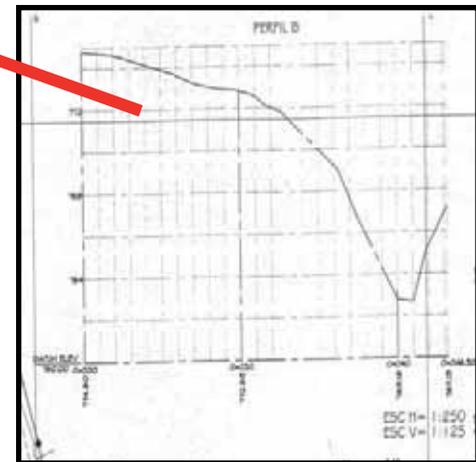
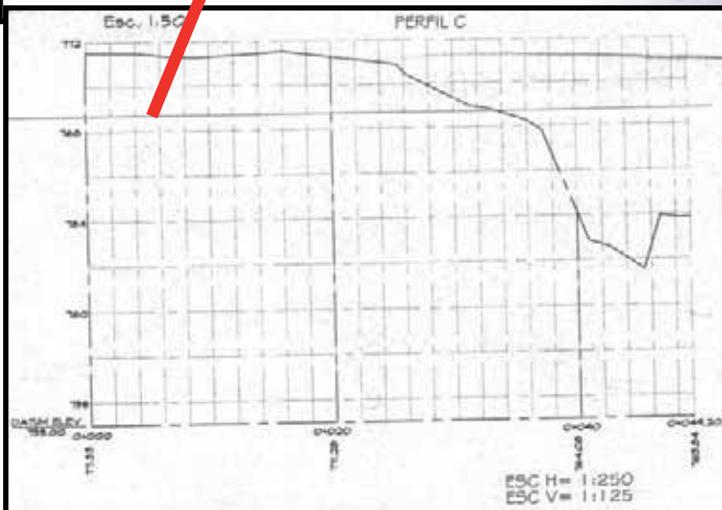
DETALLE DE LOS PERFILES DEL TERRENO Y DE LA QUEBRADA

MURO EXISTENTE

TUBO EXISTENTE DE AGUAS LLUVIAS RES. VALPARAISO DE 42"PLG.

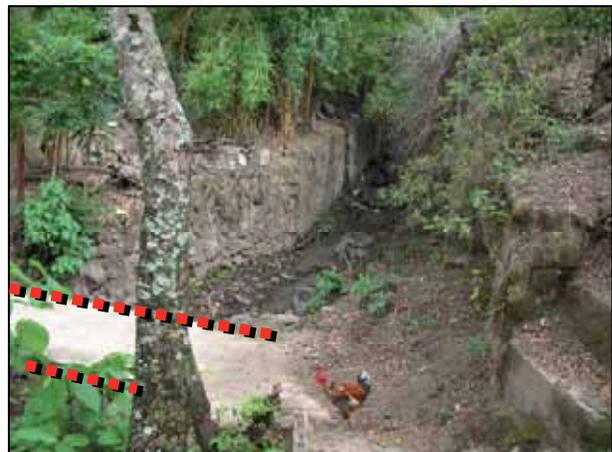
Puente de acceso a la comunidad, ubicado sobre la Quebrada Escalón, final calle José Cecilio del Valle.

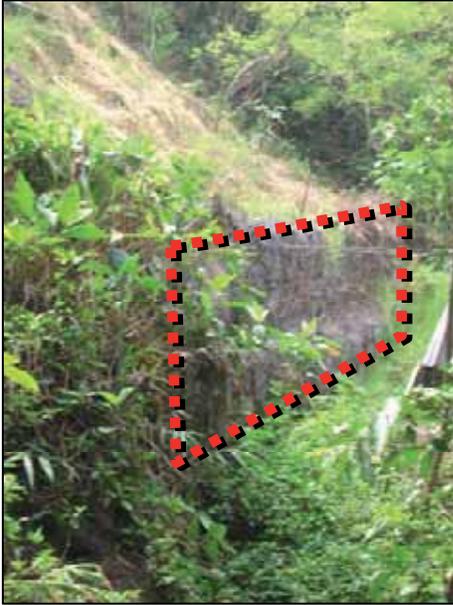
### PUNTO 3

Muro gavión ubicado en ladera nor-oriente de la Quebrada La Unión. La ladera presenta procesos de movimiento, además al parecer cerca de una falla local, con orientación nor-poniente, y hay tuberías que vierten aguas servidas directo al talud.

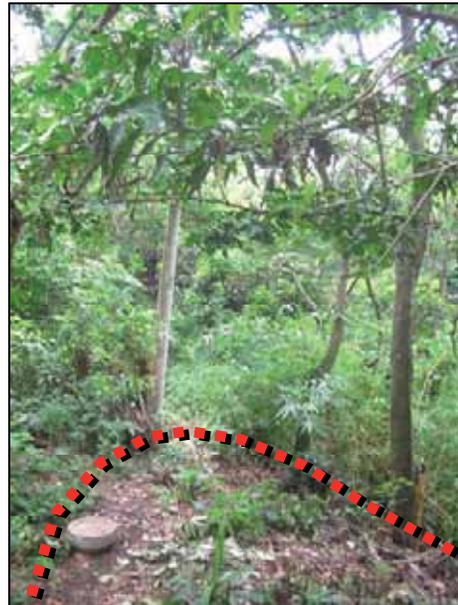
Sitio de deslizamiento ocurrido durante la tormenta Stan, soterrando una casa y matando en total 7 personas.

Ubicado en la ladera nor-oriente de la Quebrada La Unión, presenta procesos activos de movimiento de ladera

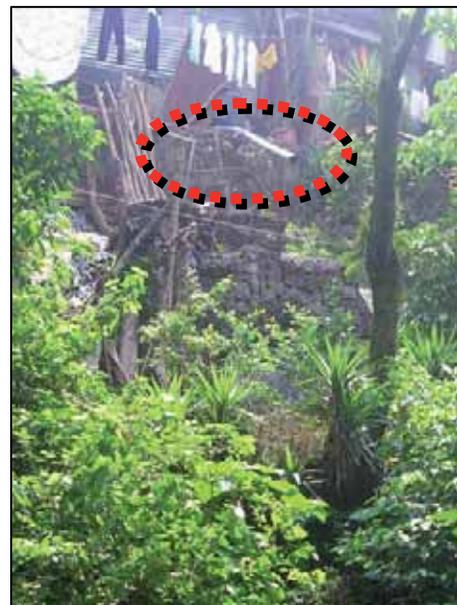
### PUNTO 5

Botadero ubicado en la ladera nor-oriente de la Quebrada La Unión, dicha ladera tiene vegetación, presenta procesos de movimiento de ladera; los habitantes vierten aguas servidas por medio de tuberías directo al talud.

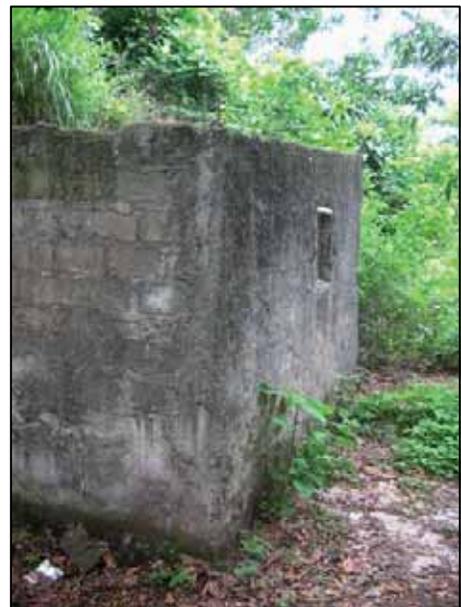
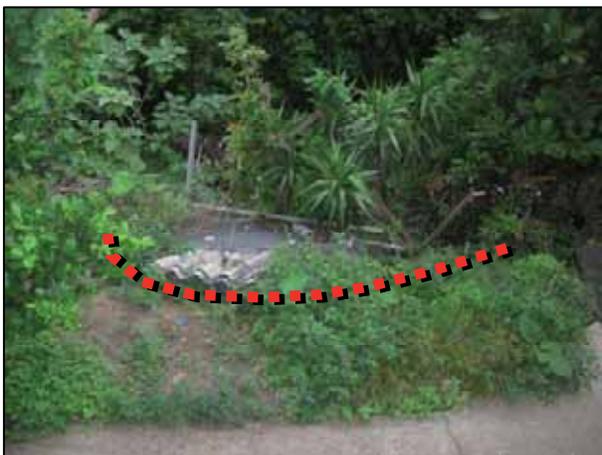
Casa abandonada y en malas condiciones en ladera nor-oriente de la quebrada Escalón, el punto presenta procesos de movimiento de ladera.

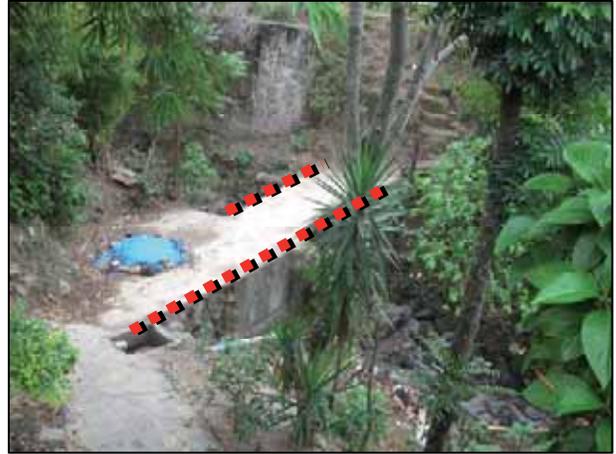
Localización N 13° 42' 9.55", WO 89° 15' 29.64"

Puente de acceso a la comunidad por la 107 avenida sur, ubicado sobre la Quebrada Escalón, presenta problemas de inundación en la época lluviosa.

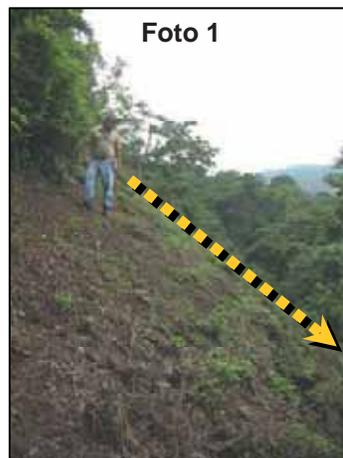
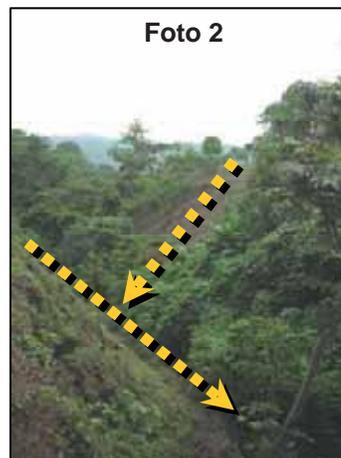
Los restantes 1, 3, 4, 6, 7 y 8 están ubicados en pendientes pronunciadas entre 60° y 70° con más del 100%, clasificadas por SNET como terreno quebrado o accidentado.(foto 1 y 2)

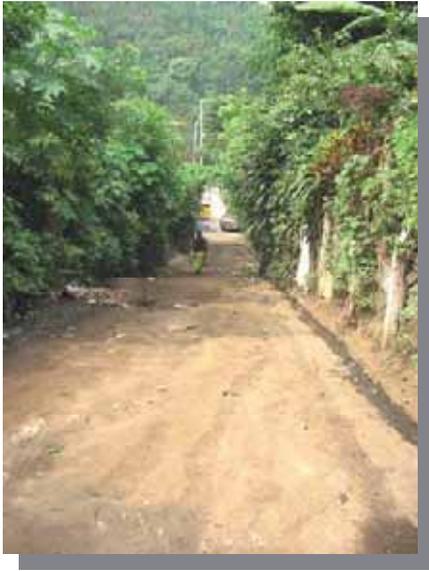
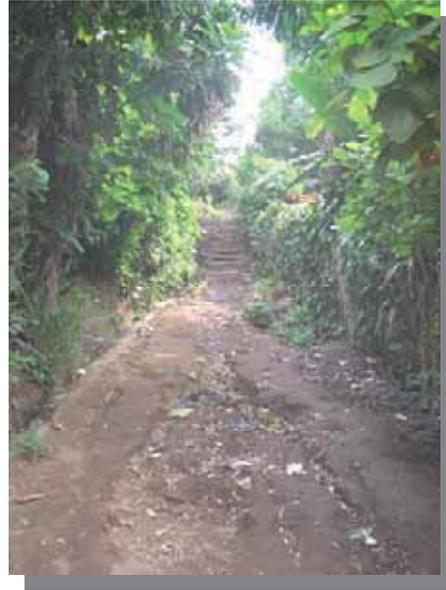
### **CALLE PRINCIPAL DE CANTON. PENDIENTE 45°**

Actualmente dicha ladera sufre de procesos activos, ya que se encuentra en la zona más baja corre un río temporal. En la actualidad en la zona viven 51 familias aproximadamente con un promedio de 306 habitantes.

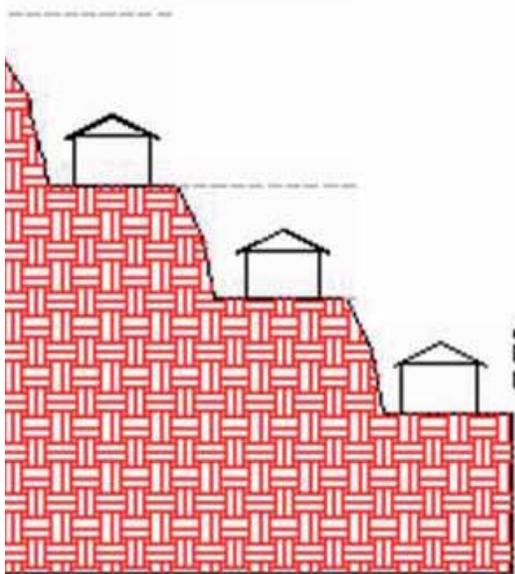
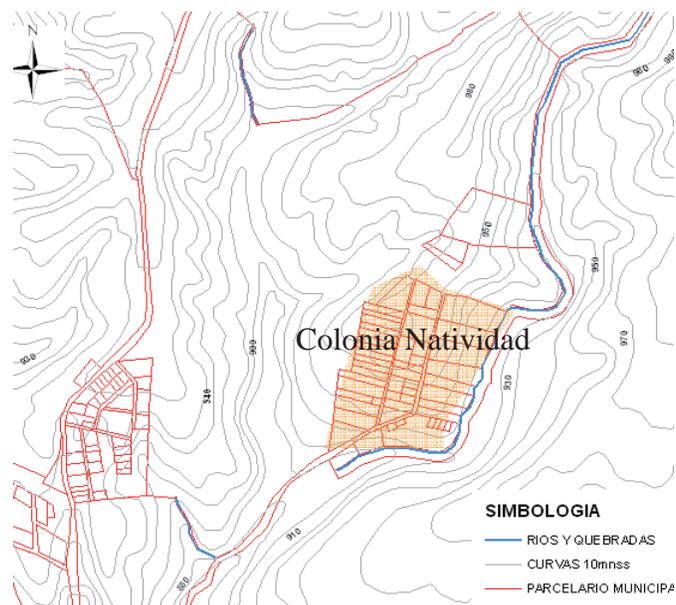
Las condiciones topográficas del lugar andan en los rangos de 30° a 40°, la forma de construcción de las viviendas, ha sido a través de terrazas con cortes en el terreno de 90° sin ninguna protección (ver esquema) y sin tratamiento de la escorrentilla. Cada una de las viviendas se desarrolla en contra de la topografía, por lo que tienen altos problemas de deslizamiento.
