ESTUDIO DE AMENAZAS EN EL ÁREA METROPOLITANA DE SAN SALVADOR

Unidades Territoriales:
Cerro de San Jacinto, Caldera de Planes de
Renderos, Cerro El Carmen y Cerro de Nejapa

Serie: Mapeo de amenaza
por movimiento de ladera
en el AMSS

INTEGRACIÓN PARTICIPATIVA DE LA GESTIÓN AMBIENTAL Y
DE RIESGOS EN LOS PLANES DE DESARROLLO Y ORDENAMIENTO
TERRITORIAL DEL ÁREA METROPOLITANA DE SAN SALVADOR
“IPGARAMSS”

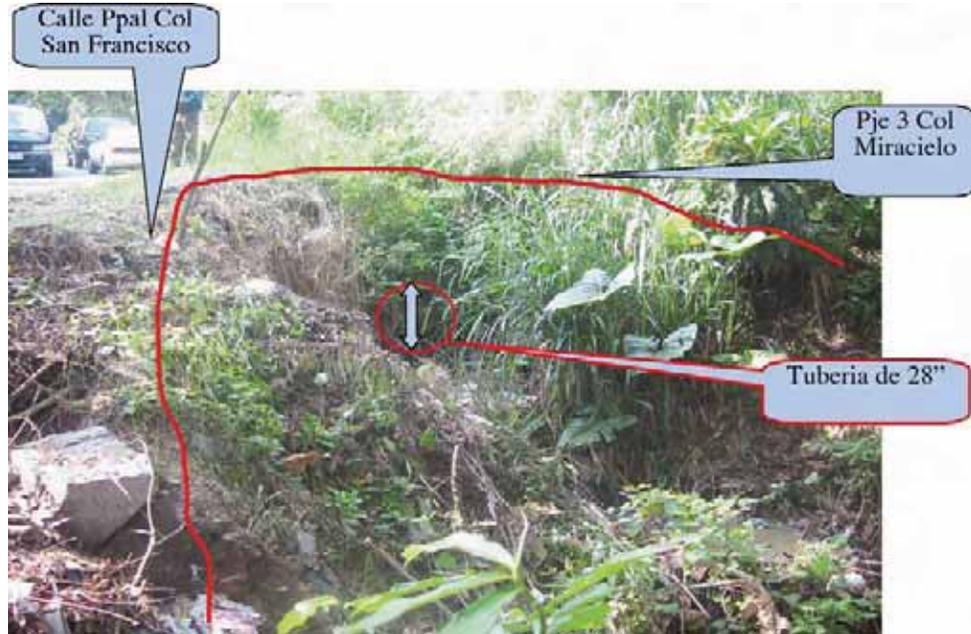
Nuestro objeto de estudio se basa en la zona de deslizamiento que esta ubicado entre la calle principal de la Colonia San Francisco y un pasaje de la Colonia Miracielo, dichas calles se unen formando una Y; es en ese lugar donde desemboca una tubería, en teoría de aguas lluvias, pero según los afectados también salen aguas negras, por el olor que emanan. Dicha tubería y las

aguas superficiales que provienen de las colonias arriba del cerro, han hecho que surja una pequeña quebrada que a la fecha esta dañando el final de la calle principal (el cual no esta pavimentada) y viviendas a la orilla de talud.

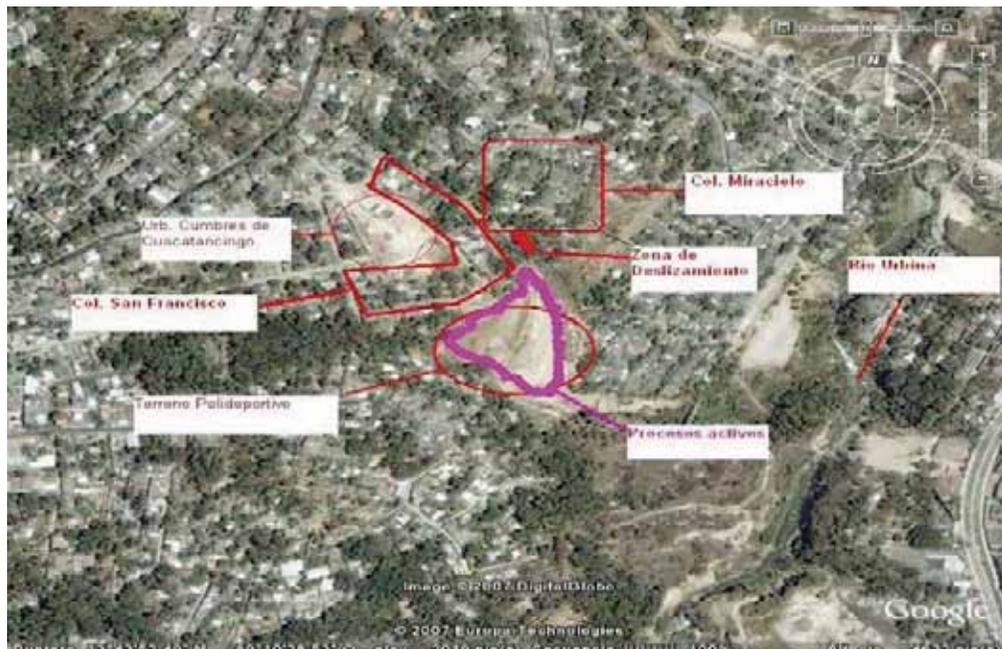
Según los habitantes de la Colonia Miracielo, antes de que se fundara la Colonia Santa Margarita no tenían problemas, porque la quebrada no recibía mucha carga de agua. Cuando fue construida la colonia, los encargados del proyecto conectaron las aguas lluvias a la tubería existente, con el compromiso de hacer llegar la tubería hasta la quebrada que se une con el río Urbina, cosa que no hicieron y hoy en día hasta salen aguas negras en dicha tubería.

Con las tormentas del Mitch se agravó la situación, y desde entonces el peligro se da cada vez que llueve fuerte. Con el transcurso del tiempo, el agua ha ido deteriorando la Calle Principal y ensanchando la quebrada de invierno, hasta el punto de colapsar el talud donde sobre el que se encuentra la vivienda del señor José Antonio Sánchez.

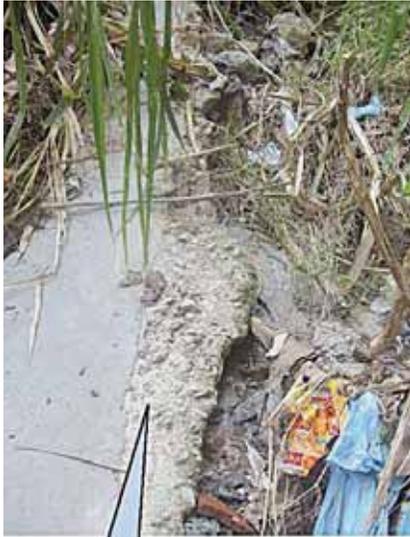
- En este punto se construyo un muro de llantas por parte del propietario pero por la fuerza del agua que sale de la tubería, colapso.
- En la zona de la calle se pueden observar la construcción de badenes que están obstaculizados, así como también cunetas colapsadas.
- Como obra principal la municipalidad ha comenzado a realizar la ampliación de la tubería en 35 metros y relleno de la calle para su reparación con suelo cemento, así como parte de la quebrada.
- Limpieza de quebrada para su posterior relleno y evacuación de las aguas de manera más fácil.
- Se plantea además la construcción de un colector de aguas que se una con la tubería existente y desemboque en el río Urbina.

baden obstruido

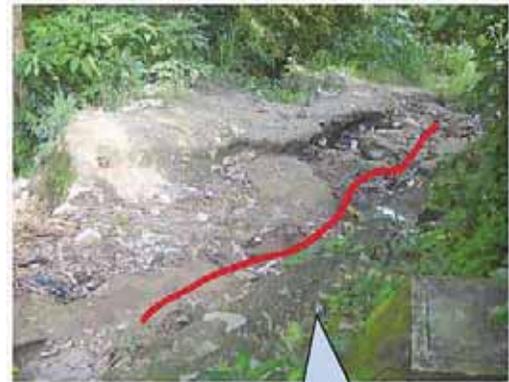
Canaleta colapsada

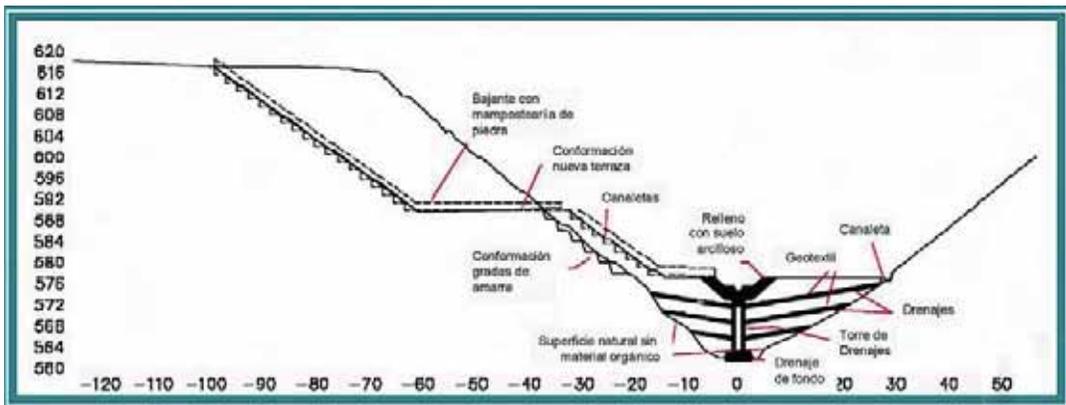
El proyecto original de construir la bóveda, contravenía el Decreto Ejecutivo N° 50 y la Ley del Comité Ejecutivo de protección de los recursos hídricos CEPHRI; ya que según tal decreto no se puede modificar el cauce de los ríos, quebradas, lagos o cualquier otro recuso hídrico. Posteriormente, no se realizo el relleno, sino que se construyeron los taludes que se muestran en la siguiente imagen:

Se puede notar que el borde superior llega a la cota 620 msnm es decir que representa un desnivel de 60 metros. Cabe destacar que el nivel original del terreno era la cota 700 msnm, es decir 80 metros máximo de excavación o un promedio de 40 metros, y por el área estimada de 204,162 metros cuadrados que tiene el terreno del proyecto, totaliza 8,166,480 metros cúbicos de excavación, volumen que no incluye la excavación realizada en las obras de mitigación por el deslizamiento ocurrido en el borde de la quebrada. Dicha excavación o corte representa 1.4 millones de metros cúbicos adicionales.

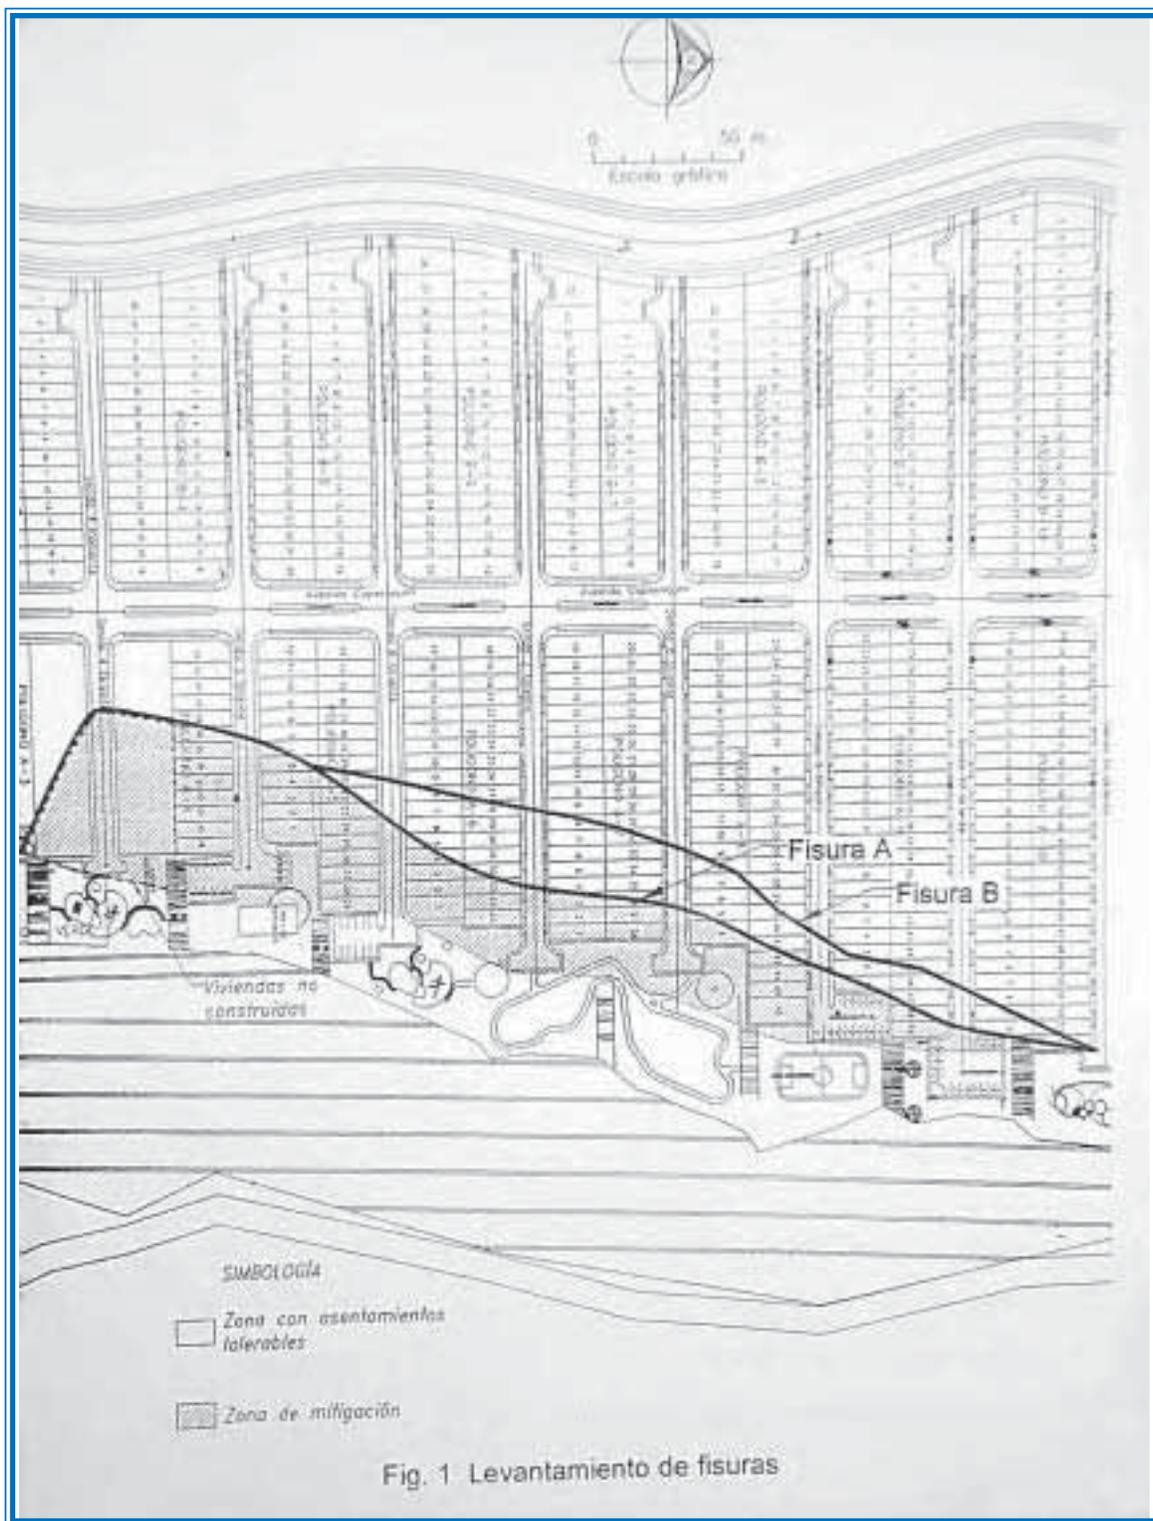
De acuerdo al diagnóstico geotécnico para el desarrollo habitacional de Ciudad Corinto; elaborado por TGC Geotecnia SA de CV.; realizado en Abril de 2006; se encontraron dos fisuras que constituyen una banda entre los polígonos Oriente A-3 y A-10, entre la que se distinguen dos tipos de asentamiento: una franja de asentamientos "tolerables", y una franja en la que los asentamientos obligaban a la realización de obras de mitigación (1).

El Plano siguiente muestra la localización exacta de las fisuras que definen las zonas de tolerancia y de mitigación.

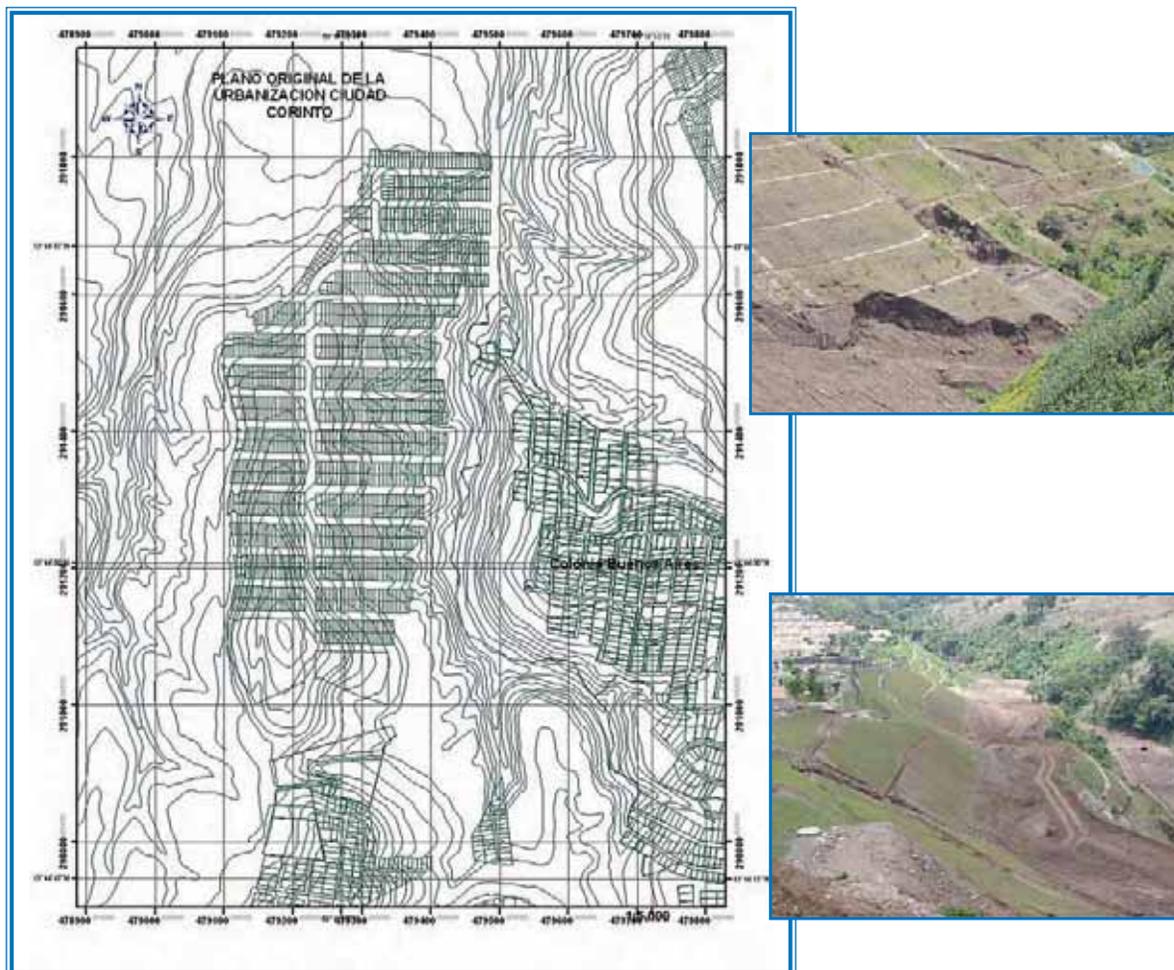
En el siguiente mapa se muestra la distribución de los lotes de Ciudad Corinto y las curvas del nivel original del terreno, así como la conformación actual de los taludes al borde de la quebrada 7 Pilas.

Posteriormente a los incidentes ocasionados por el deslizamiento, los habitantes se han organizado a fin de exigir a la empresa constructora, la reparación de los daños en las viviendas, y en las zonas de recreo. Ya se han realizado reubicaciones de familias, reparaciones en los taludes, y finalmente se realiza una obra de gran magnitud en el lecho de la Quebrada Siete Pilas, que consiste en un drenaje tipo Francés, y un rebanado del talud, con el que se pretende eliminar carga al mismo, para disminuir el riesgo de deslizamiento en el sector colindante.

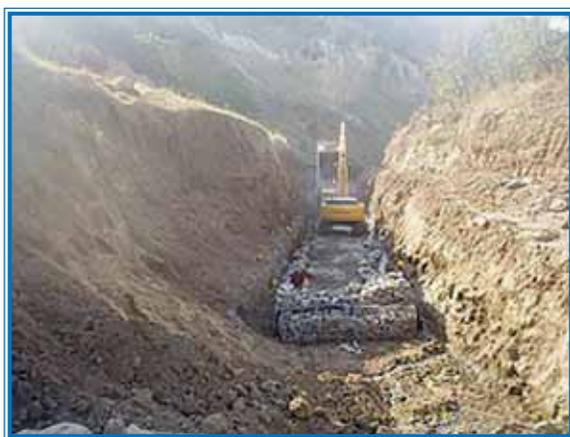
Lecho de la quebrada enrocado

La empresa, posteriormente a los eventos ocurridos por la Tormenta Stan, decidió realizar obras de mitigación en el talud que colinda con la quebrada 7 Pilas, y las mismas consisten en la implementación de drenaje tipo Francés. El lecho de la quebrada será inducido hacia un lecho de roca que será recubierto con malla y luego rellenado.

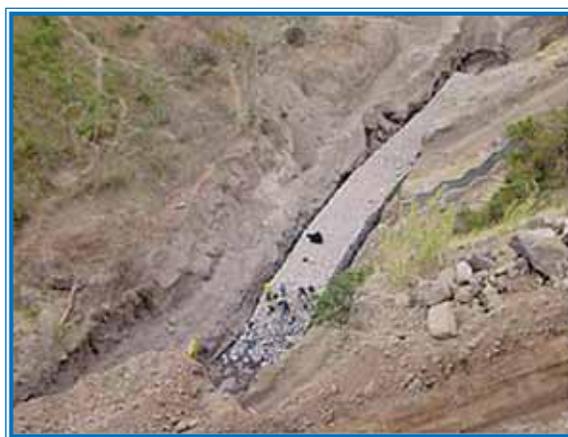
Vista superior del enrocado

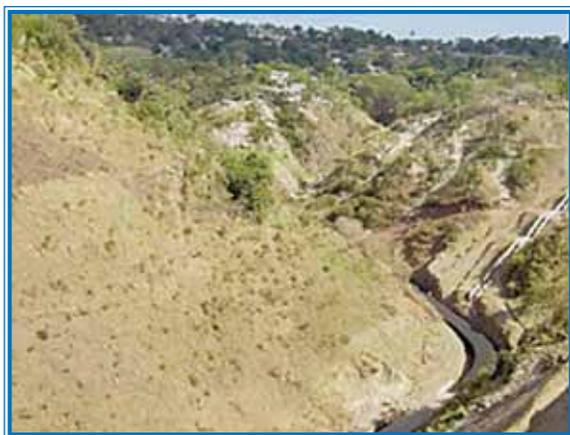
Vista superior de la quebrada

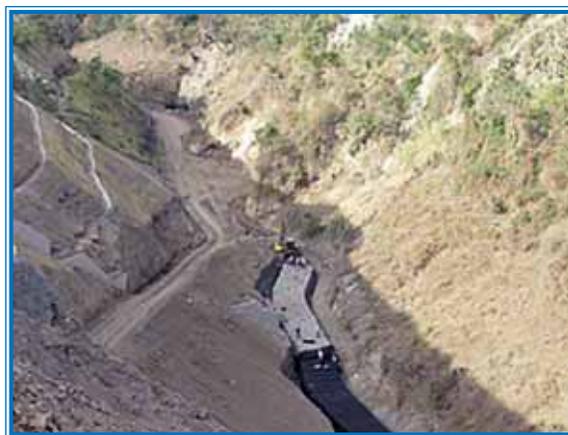
Tendido del geotextil sobre el enrocado

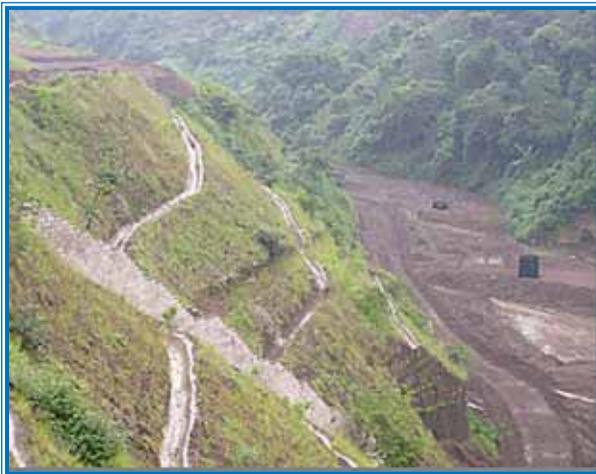
La inclinación actual de los taludes es del orden de 38° a 40° , contraviniendo el Art. VI 54. TALUDES, en el que se define el ángulo de reposo para estos tipos de material en 36° con $53'$. En la siguiente fotografía se puede apreciar el ángulo de inclinación actual de los taludes, al borde de la quebrada 7 Pilas. Existen diferentes métodos para la determinación del factor de seguridad de los taludes como pueden ser los ábacos de HOEK y BRAY, que no se han utilizado en el estudio geotécnico.

Angulo de reposo muy pronunciado

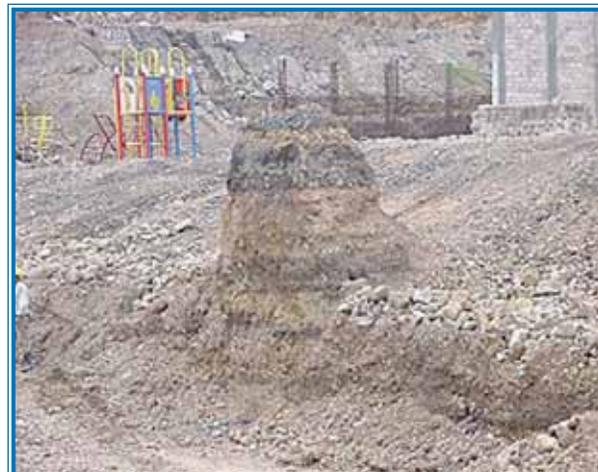
Litología no favorece la estabilidad

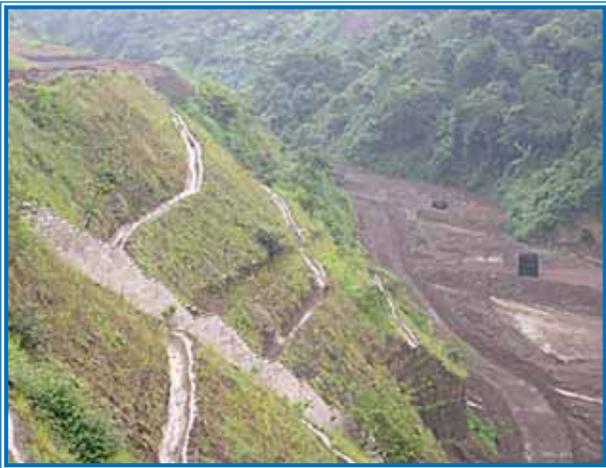
Además de los desplazamientos, existen socavamientos o erosiones, las cuales ya han dañado las obras de mitigación, específicamente los drenajes.

En la imagen se nota como la erosión ha dañado la Canaleta

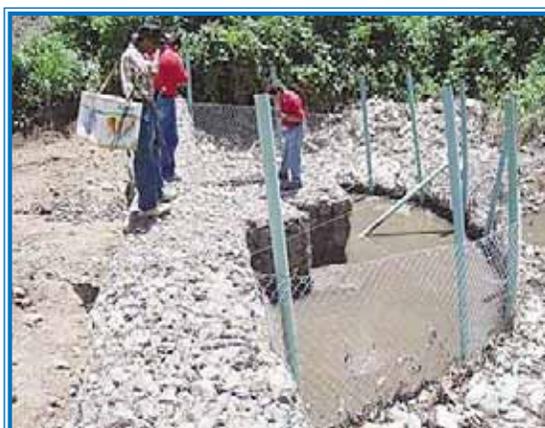
1- El entronque del enrocado del lecho de la quebrada, en el que se ha construido una estructura gavionada, para procurar que el cauce de la quebrada 7 Pilas se acumule hacia el lecho de rocas a lo largo de todo el tramo restante. Se han podido notar la acumulación de aguas servidas provenientes desde el sector Montreal y de la Colonia Buenos Aires, acumulación que se ha constituido en un foco de proliferación de plagas de insectos.

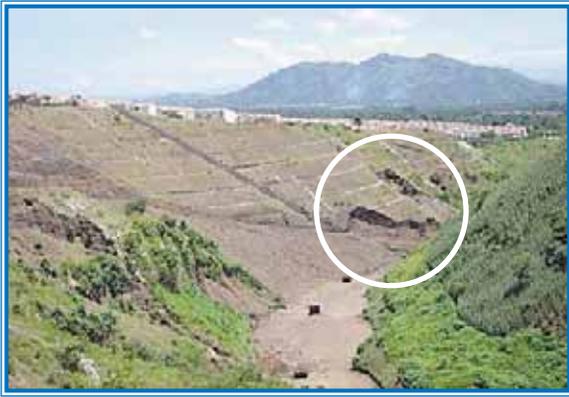
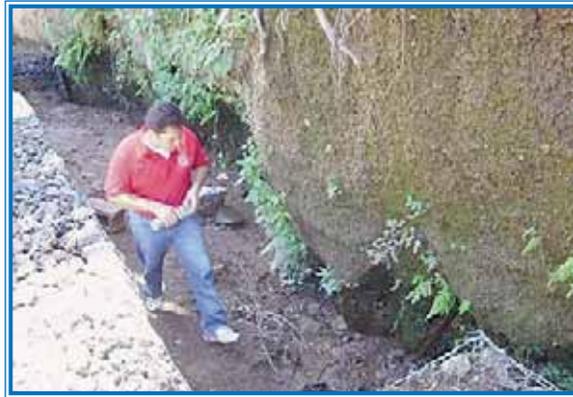
2- La inestabilidad de los taludes al borde de la zona recreativa, en los que a pesar de la construcción de drenajes, existen procesos de erosión, derrumbes persistentes y asentamientos en viviendas, áreas de estacionamiento, y posiblemente los haya en las zonas de recreo.

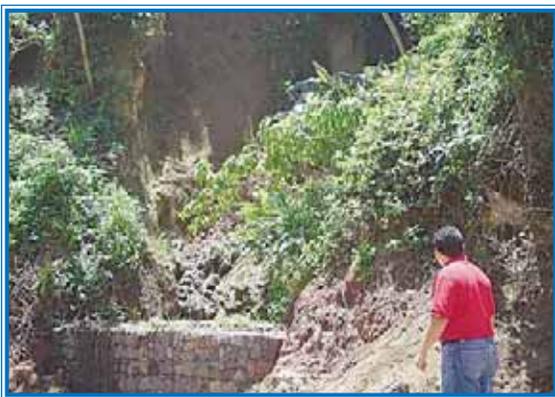
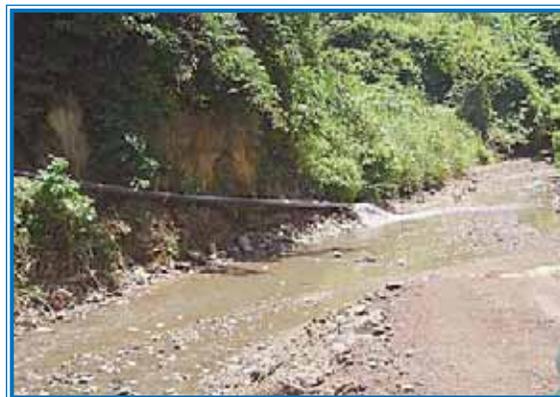
4- La modificación de los cauces afluentes hacia la quebrada 7 Pilas en los que se percibe un estrechamiento de los mismos, que podría afectar a su micro cuencas. Ya se ha podido observar erosión en laderas de las mismas, y vegetación a punto de caer.

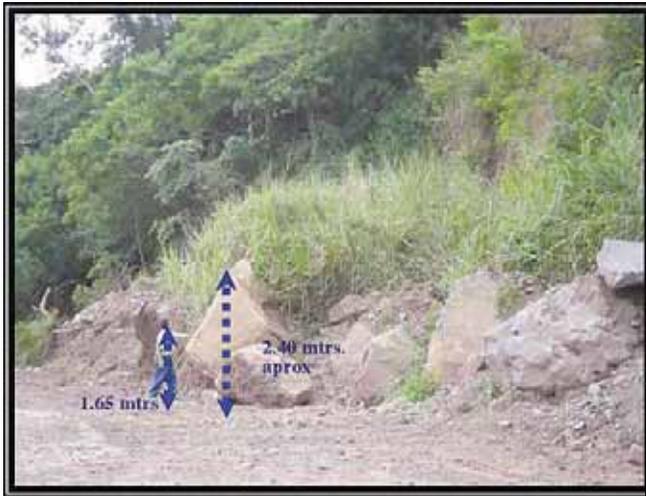
Vista parcial de la ladera que aún presenta procesos de movimiento. Nótese la proporción con respecto a la escala humana y la acumulación del material que aún permanece en el lugar.

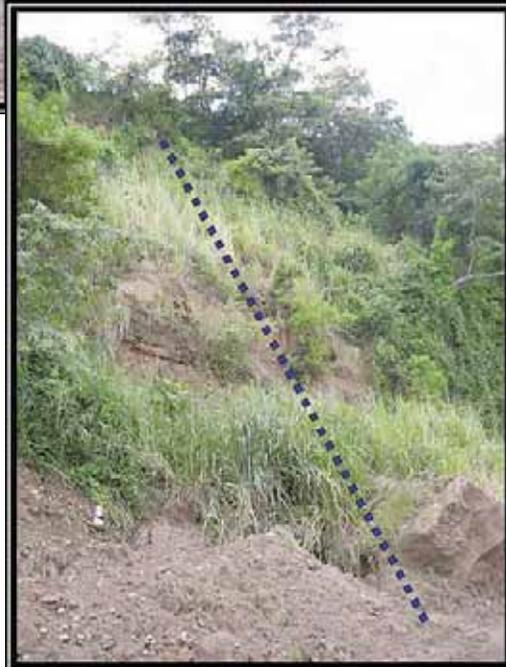
Vista lateral del área en estudio donde se identifica el deslizamiento del material deslizado y las condiciones actuales del terreno.

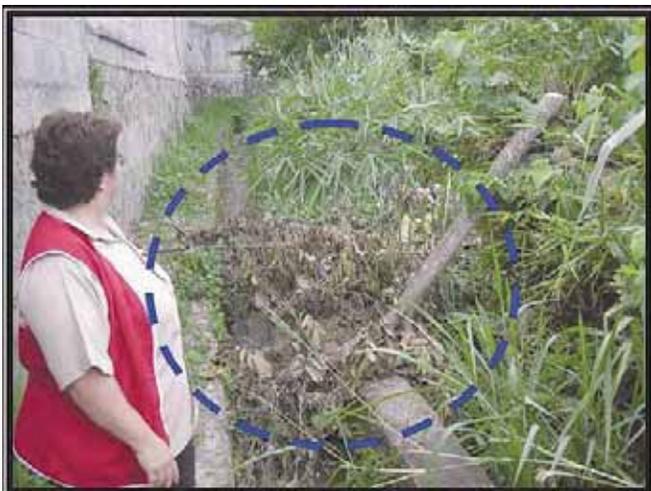
La canaleta que se ubica en la corona de la ladera está totalmente expuesta por lo que constantemente sufre de obstrucción de vegetación y material orgánico que impide que el agua sea evacuada libremente.

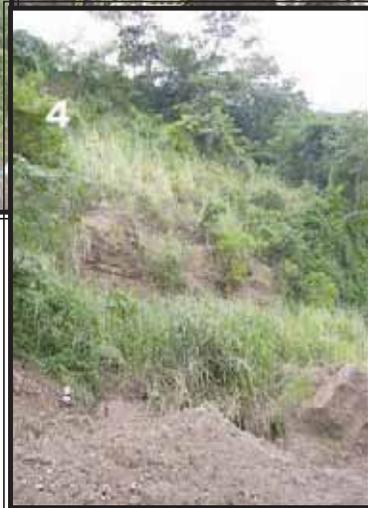
El punto de deslizamiento original aún presenta procesos activos.

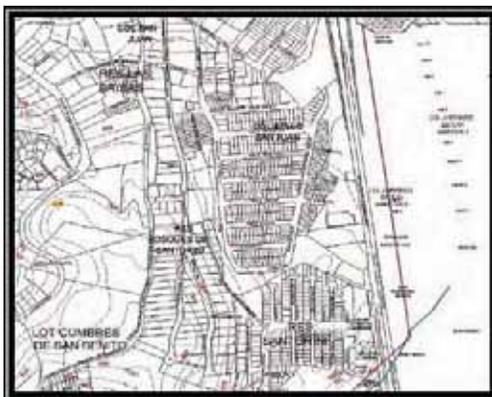
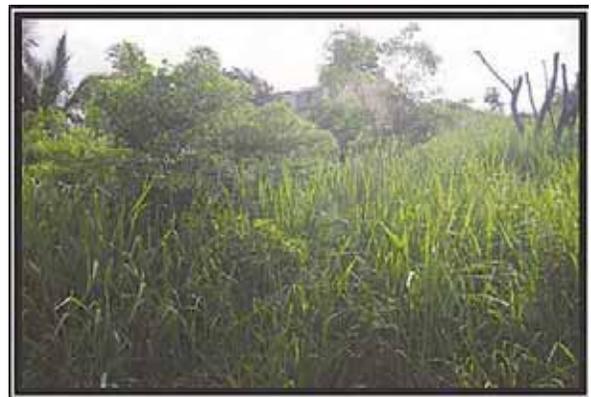
Según análisis efectuado la Pendiente de La Ladera es MAYOR de 60° por lo que tiene una susceptibilidad a deslizamiento MUY ALTA.

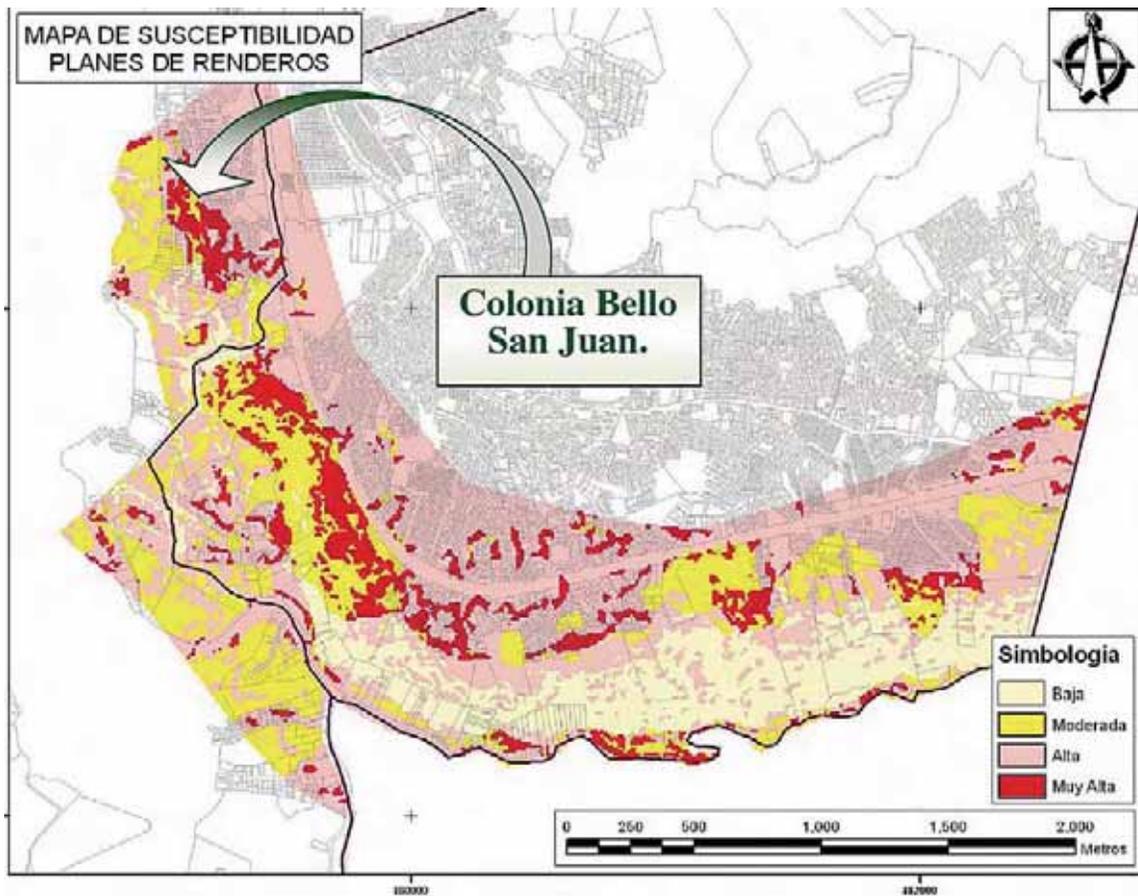
De acuerdo al mapa de susceptibilidad de la zona y corroborado con las visitas realizadas a la zona en estudio se pudo constatar que el punto específico donde ocurrió el deslizamiento, está en el límite entre moderada y muy alta susceptibilidad, por lo que sería conveniente establecer bien los parámetros de dicha calificación.

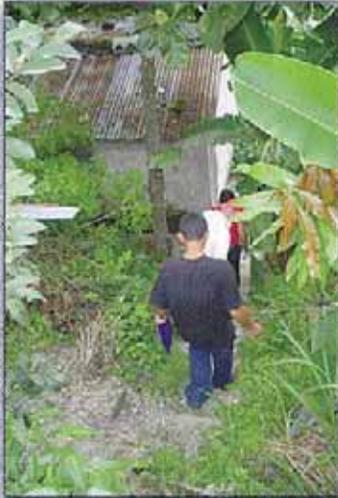
2. Pendientes pronunciadas arriba de los 45°.

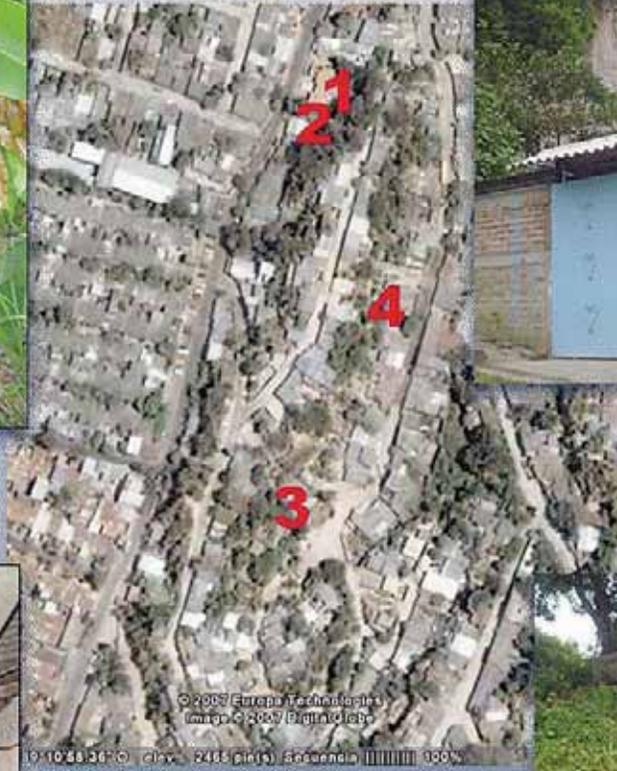
1. Cortes a 90° con alturas que exceden los 15 metros.

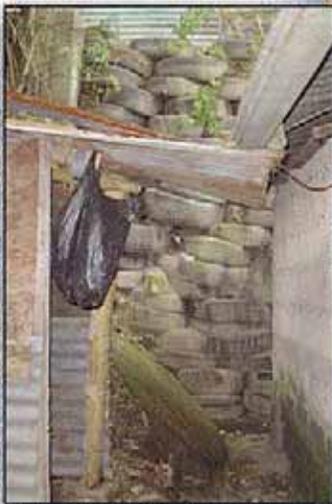
5. Muros de contención artesanales que presentan procesos activos.

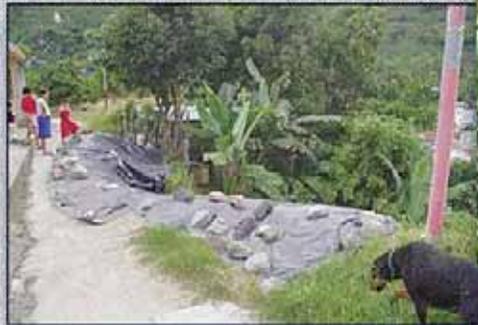
4. Vista desde la corona del deslizamiento

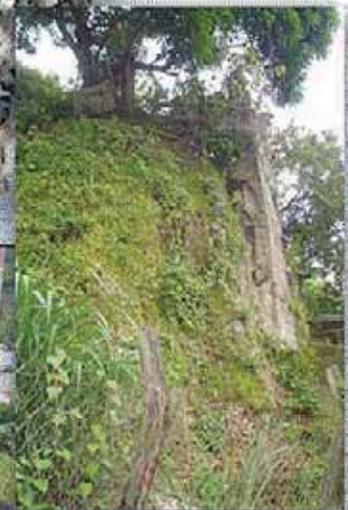
3. Muro a punto de colapsar debido a la fuerte presión del terreno.

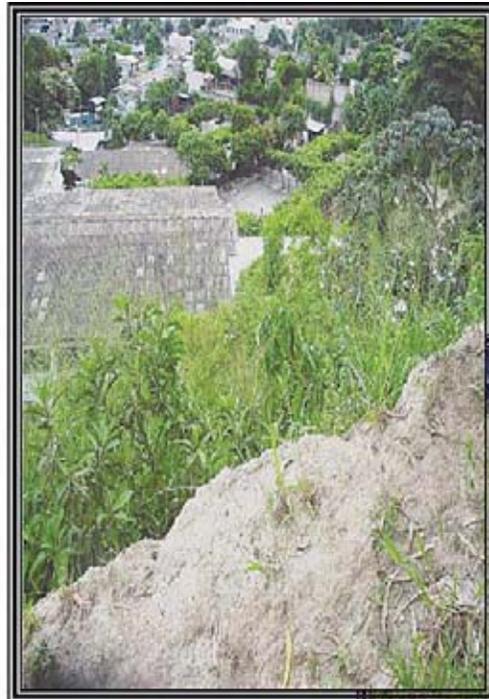
FOTO 1

Obsérvense en las fotos 1 y 2 los deslizamientos producidos por las lluvias, y en la foto 3 la ubicación de los mismos en la parte alta del muro de contención.

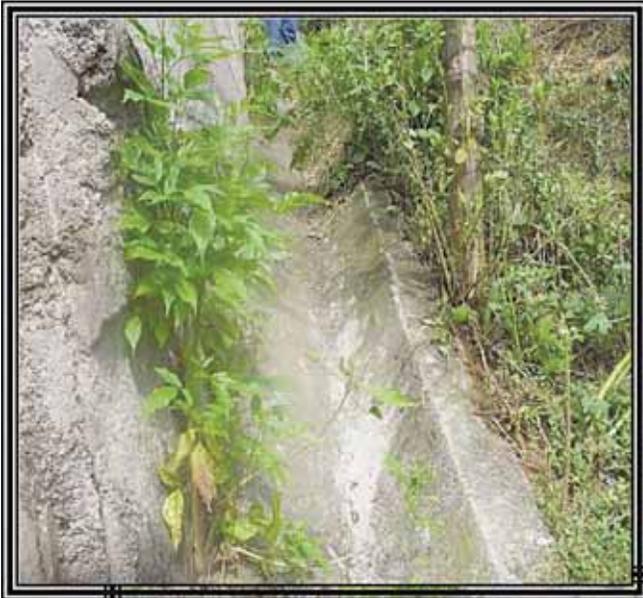
FOTO 5

Foto 4, parte de la canaleta ubicada en colindancia sur-oriente del Reparto Fray Martín, y Foto 5, la quebrada de invierno, proveniente del Cerro San Jacinto, ambas convergen con las lluvias en caja colectora (Foto 6) ubicada en el final del pasaje 3, la cual no posee la capacidad de desalojo de las mismas y que azolvarse, rebalsa y produce inundaciones, tales como sucedió durante el evento lluvioso del huracán Stán en el año 2005.

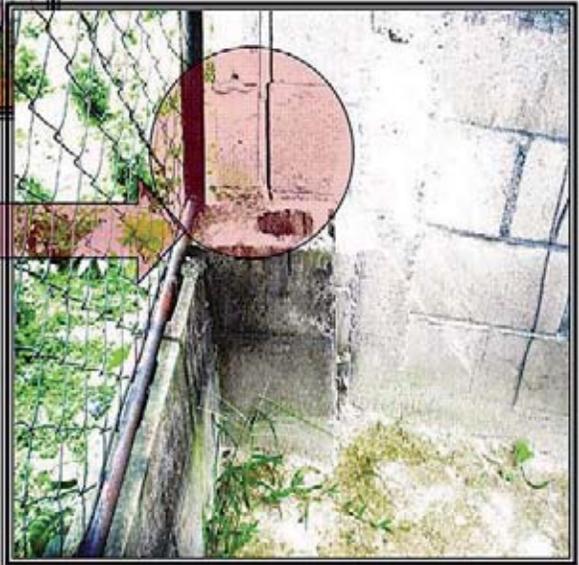
DAÑOS CAUSADOS A VIVIENDAS DEL PASAJE UNO POLÍGONO NO. 1, A CAUSA DEL HUNDIMIENTO PRODUCIDO POR LA MALA CALIDAD DE LOS MATERIALES Y EL MAL PROCESO PARA EFECTUAR EL RELLENO.

FOTO 6
OBSÉRVESE EN EL CÍRCULO EL
DESPLAZAMIENTO DEL TAPIAL
DE COLINDANCIA CON EL
MURO DE CONTENCIÓN

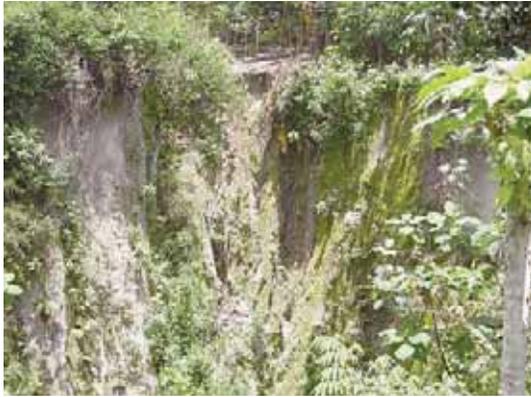
- Los puntos numero 3, 4, y 5 presentan badland (área de erosión densa contemporánea) Morfología extremadamente abrupta y áspera formada por una red de drenaje muy densa, con muchos barrancos fuertemente inclinados, y generalmente sobre una formación sedimentaria blanda. como se observa en la foto 1geomor.
- Los puntos numero 1, 2, 6 y 7 presentan pómez tierra blanca Piroclastitas ácidas y epiclastitas volcánicas subordinadas: las piroclastitas son materiales formados por fragmentos provenientes de una erupción volcánica explosiva y las epiclastitas designa a los materiales piroclásticos que han sido expuestos a procesos de transporte y deposición en otro lugar mediante agentes superficiales como el agua. Se observa foto 2geomor

Foto 1 geomor: zona del Punto N° 4 badland

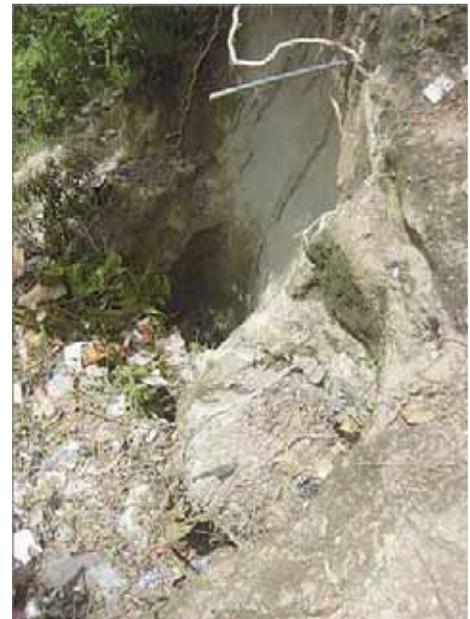
*Foto 2 geomor: Punto N° 1 pómez
Tierra blanc*

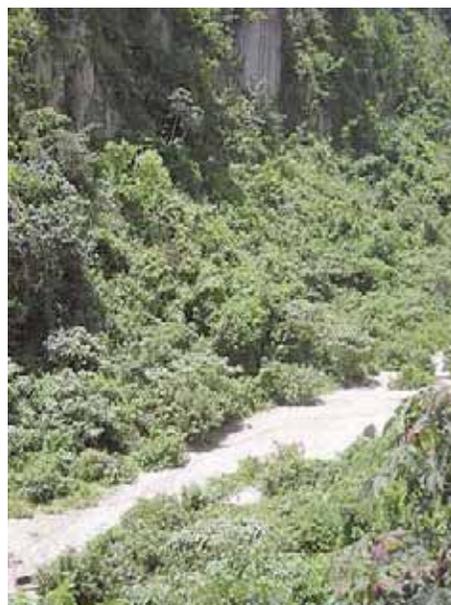
La llanura aluvial se identifica en la zona conocida como arenal el Chagüite y Río el Chagüite como una planicie rellena de sedimentos aluviales o fluviales, que generalmente presentan un conjunto de terrazas fluviales escalonadas. Ver Foto 3

Foto 3 geomor: Llanura aluvial El Chagüite

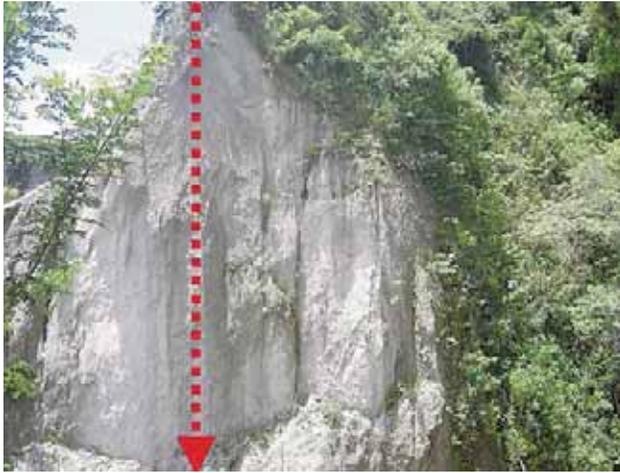
Las laderas varían en altura de 10 a 12 mt en lotes de viviendas y pendiente de 75° a 90° como son los puntos número 2, 3, 5, 6, 7, y las laderas que se conforman en alrededor de la zona de estudio con altura mayores a los 50 m y pendientes a 90° , se encuentran los puntos numero 1, 4, como se observa en las fotos (ver foto 1,2 y 3)

Foto 1. Talud de pendiente a 90°

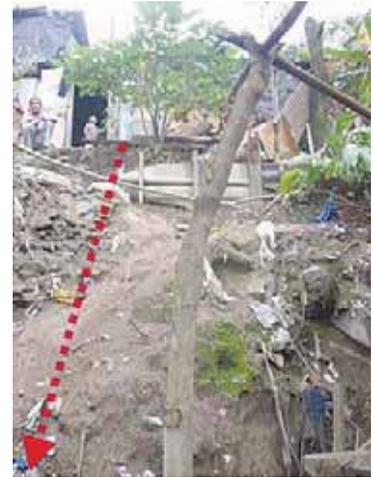
Foto 2: talud de vivienda a 75°

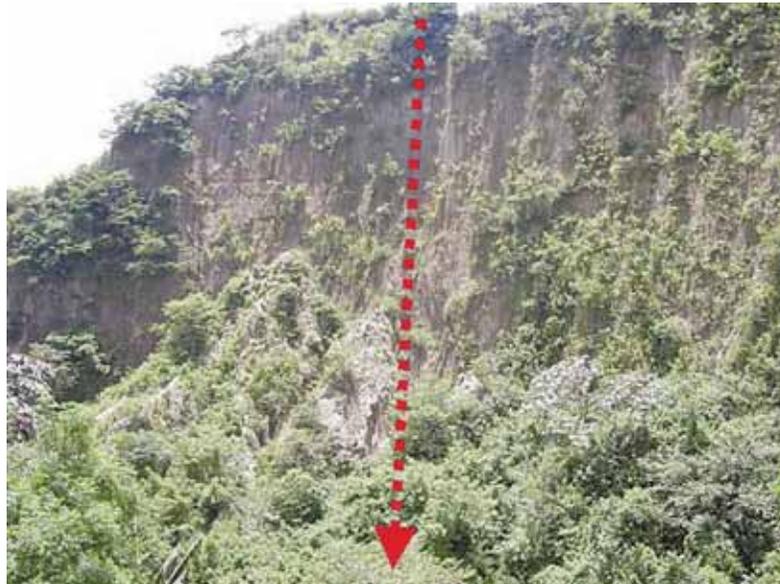
Foto 3: vista general de la zona pendientes a 90°

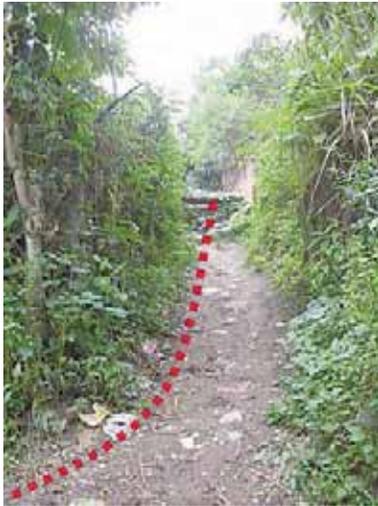
La comunidad Altamira I y II, tiene aproximadamente 30 años y surge como un asentamiento espontáneo, a partir de la apertura de un camino (ver foto 4) y conformación de terrazas por la (ver foto 5) introducción de maquinas utilizadas para realizar obras en la zona de las laderas adyacentes al Río Chagüite, (ubicadas al Sur de la Comunidad Altamira II) lo que modificó el cauce de río y laderas aledañas (ver foto 3)

Foto 4 acceso - apertura de camino

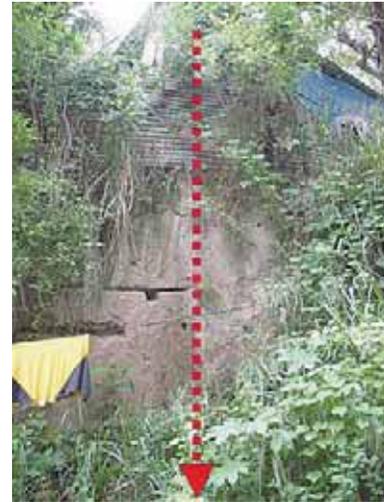
En consecuencia al modificar la ladera en terrazas poco a poco se fue haciendo pequeños cortes y rellenos para adaptar la ubicación de las viviendas al terreno existente.

Foto 5. Terraza - ubicación de vivienda

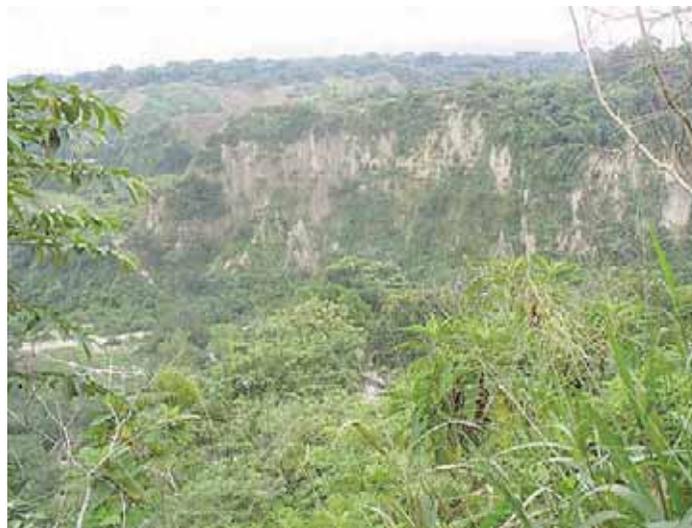
Foto 6 Vista General - Laderas adyacentes a comunidades

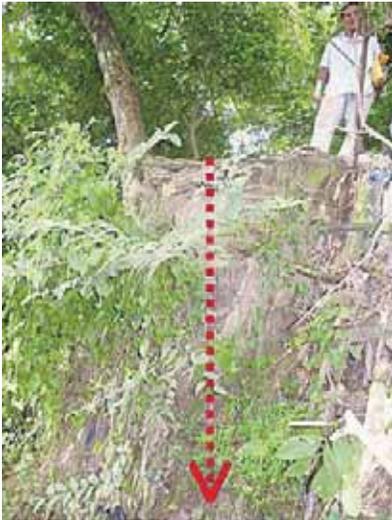
En la "Comunidad El Guaje" habitan 16 familias según pobladores aproximadamente hace 40 años, quienes manifiestan haber construido sus viviendas sin dotación de los servicios básicos, edificando en terrenos distribuidos en ladera, realizaron cortes de tierra sin ninguna tipo de planificación previa, no considerando obras de protección (ver foto 1, 2, 3 y 4)

Foto 1. talud vivienda en corona de talud

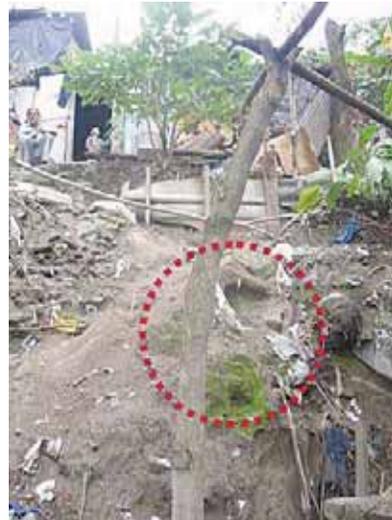
Foto 2 Ladera sin vegetación y zona de relleno

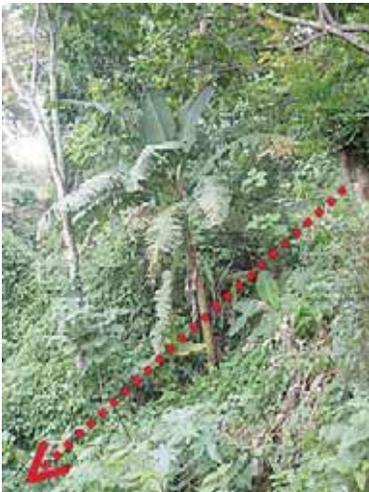
Foto 3. Ladera oeste lotes al borde de Quebrada

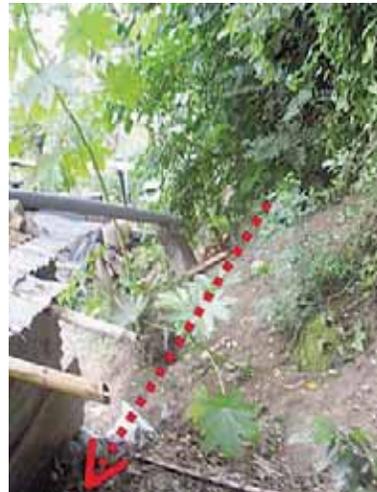
Foto 4. Corte de terreno- vivienda bajo talud

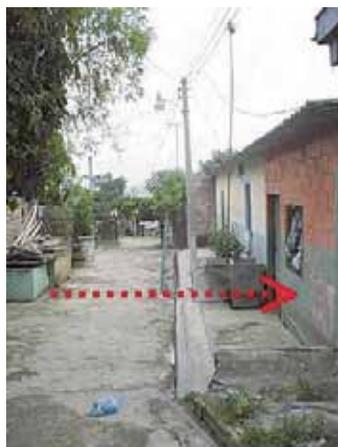
Se presenta un drenaje pobre en pasajes e interior de las viviendas y sin ningún tipo de sistema de drenaje de aguas lluvias en ladera.

Foto 7. Pasaje principal de 5mt de ancho
Canalización de agua

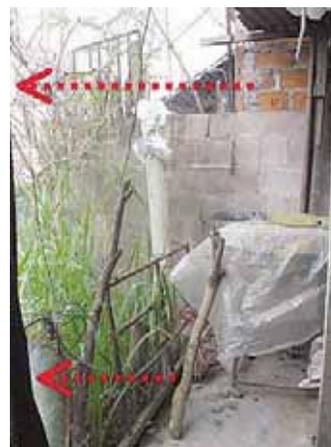
Se encuentra ubicada en ladera principal en estudio, la cual no cumple con los requerimientos técnicos de zona de protección y / o separación para la construcción de viviendas, la primera línea de viviendas en el sector aproximadamente 10 viv. Presenta amenaza de deslizamiento y derrumbes, ya estas sufrieron daños en sus casas en el evento de la tormenta Stan en 2005, los daños han sido reparados por sus habitantes (grietas y desprendimientos de patios de viviendas), y por estar habitados las familias se encuentran en peligro ante el suceso de otro evento (ver foto 8,9)

Foto 8. Limite de patio de Vivienda
con respecto a ladera

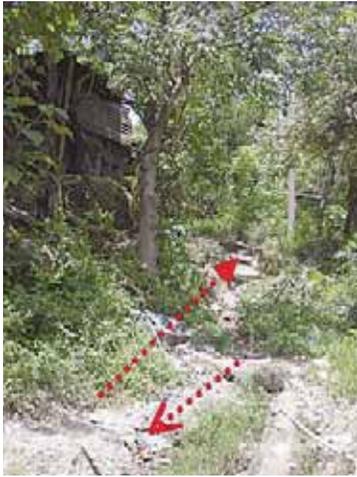
La conformación del camino de tierra sin canalización adecuada para las aguas lluvias supone que el agua circula superficialmente, desde la parte alta de la ladera a la parte baja, arrastrando material, tierra, pequeños fragmentos de roca y cobertura vegetal, desprotegiendo los taludes adyacentes y causando erosión en época de lluvias; en momentos de lluvias fuertes provocando obstaculización del camino por los depósitos de tierra deslizada en el sitio, o

*Foto N° 11 Acceso de la Comunidad
Camino rústico*

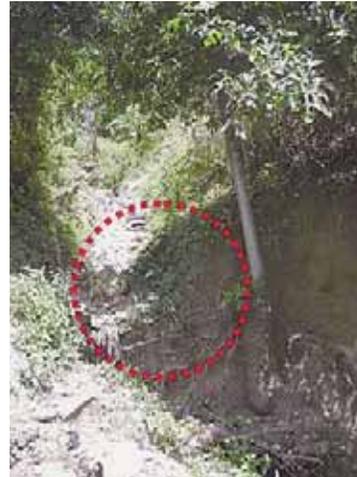
*Foto N° 12 Depósitos de tierra en el camino
y arrastre de material*

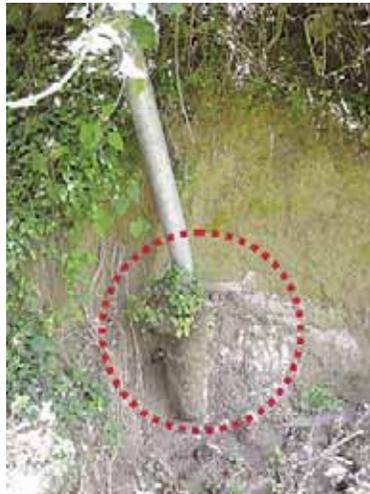
dejando desnuda la base de los tubos que conducen energía eléctrica. Como se observa en las fotos (N° 11,12 y 13)

Foto N° 13 Tubo base desnuda

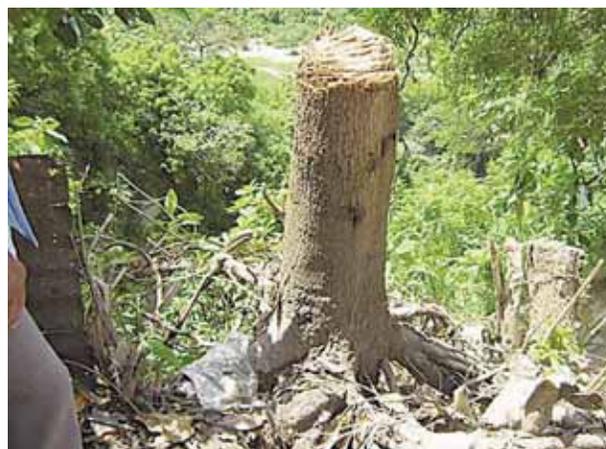
Foto: Raíces de tronco de árbol provocada por erosión de corona de talud

En la fecha que se realizó el estudio fue en el mes de septiembre del 2007, siendo el mes más copioso del año, en las visitas realizadas al lugar se observó en los días 5 y 6 de septiembre se originó deslizamiento de proceso activo identificado en zona de Com. El Guaje punto 6, así como provocó deslizamiento de tierra en punto 2 Comunidad Altamira I, observándose acumulación de material en el camino por la escorrentía superficial, en el punto 1, en la Comunidad Altamira I, talud- botadero se observó erosión en corona dejando vista las raíces de un árbol.

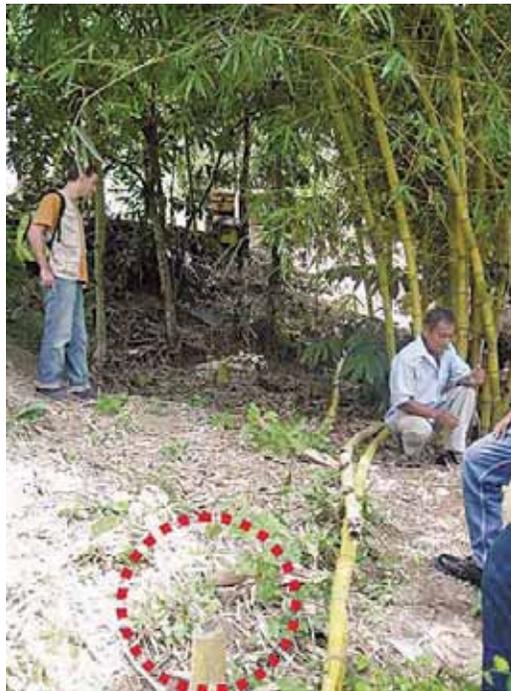
En la comunidad Altamira en terreno de vivienda se realizó ubicación de puntos en terreno de ladera sur identificados por estacas introducidas al suelo a una distancia de punto de origen hasta 5 m y a punto final con distancia de 6 m, los datos obtenidos del monitoreo de ladera se realizaron en cuatro (4) visitas hasta la fecha, la cual NO presentó cambios en las medidas por lo tanto no ha existido movimiento de ladera, el dueño del lote no registró antecedentes de cambios en pendiente y suelo, sin embargo en la foto se observa árboles inclinados y escalones, que manifiestan procesos de ladera.

Foto. Puntos en ladera Monitoreo de ladera

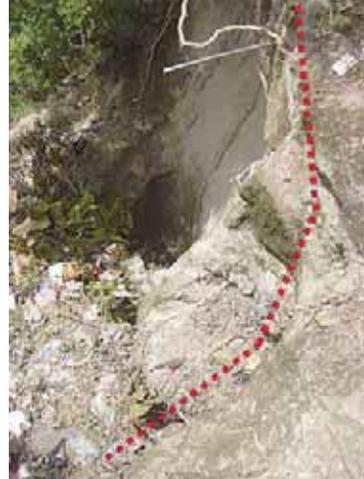
Foto N° 1 zona de corte de acceso - Botadero de basura

Ubicado en coordenadas $N= 485088.81$ y $W=284585.53$ lambert, con una altura de corona del talud de 636 msnm, ubicado al este de ladera principal en estudio, al final del pasaje principal, el deslizamiento ocurrió en el evento de los terremotos del año 2001 y agudizándose en tormenta Stan año 2005, provocando el corte del pasaje y acceso principal desde la Urb. Matazano III hacia la comunidad. Actualmente se ha convertido en botadero de basura, provocando saturación de agua en el suelo, aunado por la descarga de tubería de aguas lluvias, aumentando la posibilidad de nuevo deslizamiento (ver foto N° 1 y gráfico N° 1).

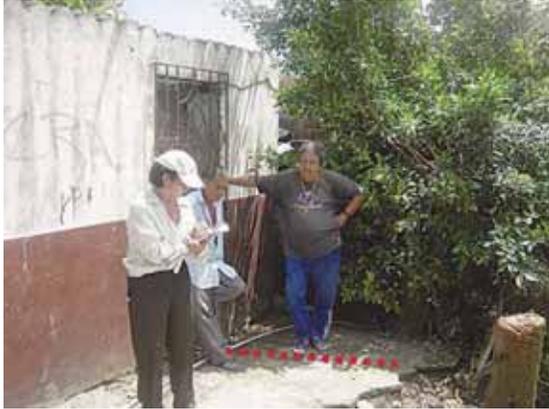
Actualmente dos viviendas ubicadas en dicho punto están al borde del talud a una distancia de 1.50 m de ancho, las cuales están deshabitadas (ver foto N° 2), las otras viviendas se encuentran a 10m de él con peligro de derrumbe. Se observa pendiente de ladera original de 75° talud originada de 90°. (ver foto N°3)

Foto N° 2 vivienda deshabitada al borde del talud

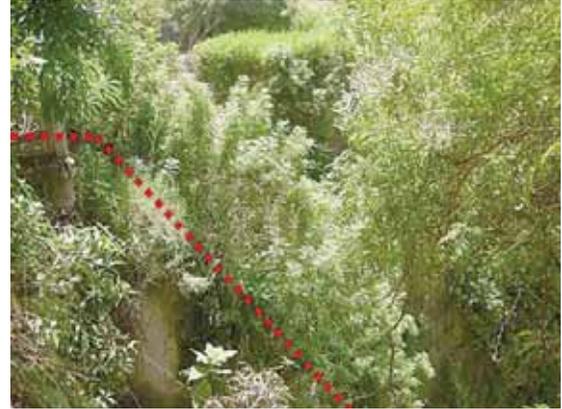
Foto N° 3 pendiente de original y originada

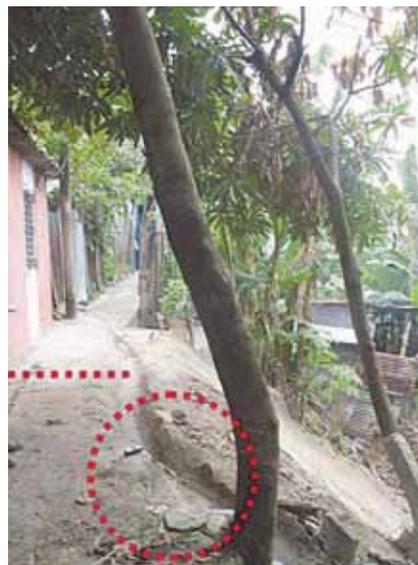
Foto N° 6. Línea de viviendas en pasaje y descarga de aguas lluvias.
