ESTUDIO DE AMENAZAS EN EL ÁREA METROPOLITANA DE SAN SALVADOR

Unidades Territoriales:
Cerro de San Jacinto, Caldera de Planes de
Renderos, Cerro El Carmen y Cerro de Nejapa

Serie: Mapeo de amenaza
por movimiento de ladera
en el AMSS

INTEGRACIÓN PARTICIPATIVA DE LA GESTIÓN AMBIENTAL Y
DE RIESGOS EN LOS PLANES DE DESARROLLO Y ORDENAMIENTO
TERRITORIAL DEL ÁREA METROPOLITANA DE SAN SALVADOR
“IPGARAMSS”

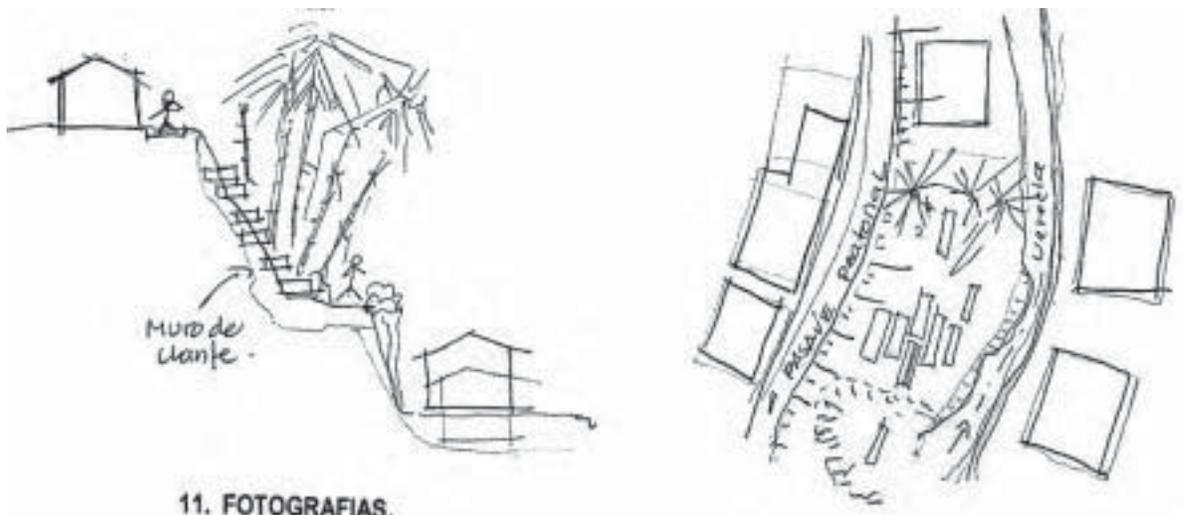
Grafico N° 3

Ubicación coordenadas N=48497.36 y W= 284250.64, con una altura de corona del talud de 646 msnm, ubicado al sur en ladera principal en estudio, al inicio del pasaje principal, el deslizamiento ocurrió en el evento de terremoto 2001, en dicho lugar existe acumulación de sobre carga por viviendas al borde de talud a una distancia de 1.00 m (ver foto N° 6) y escorrentía superficial de aguas lluvias que proviene de pasaje pavimentado, ya que carece de un sistema de canalización de adecuado. Los habitantes afectados realizaron muro de llantas para mitigar la amenaza, actualmente presenta condiciones de propensidad a deslizamiento por la inclinación de talud y conformación de terraza expone a viviendas y camino (se observa el gráfico N° 3 y foto 7 y 8).

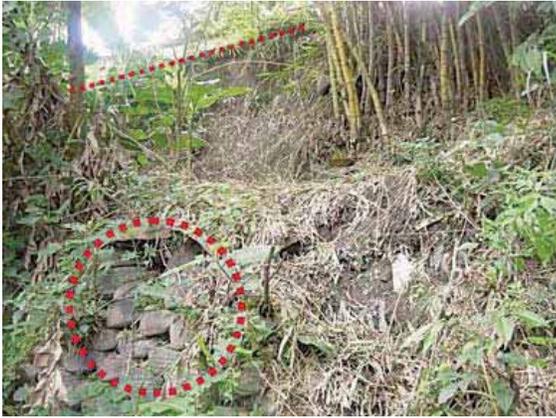
Foto 7. Línea viviendas en corona de talud y muro de llantas

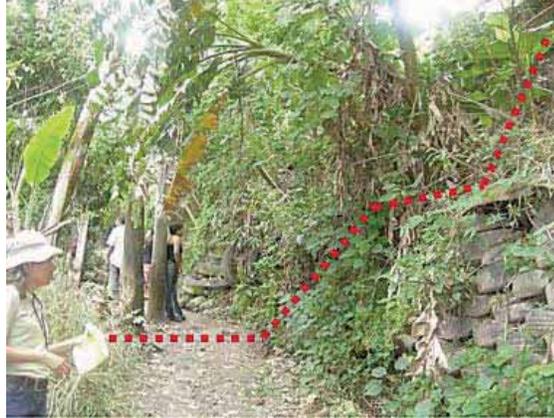
foto 8. Conformación de terraza expone a viviendas y camino.

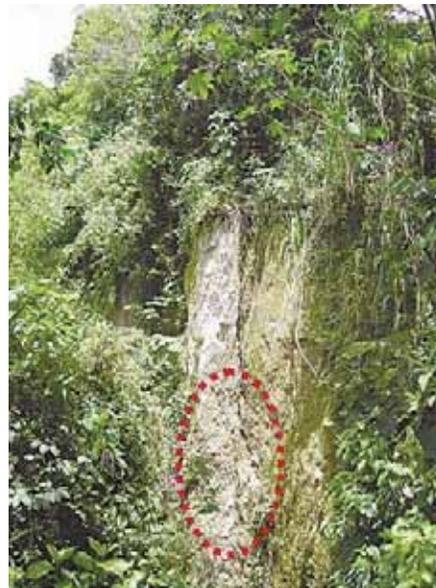
Foto N° 9 Procesos erosivos

Ubicación en coordenadas $N= 485063.2007$ y $W = 284226.889$ Lambert, con una altura de corona del talud de 621 msnm, ubicado al sur de ladera principal en estudio, que se observa desde camino de tierra hacia la Comunidad Altamira II, el lugar presenta quebrada encajada y procesos erosivos constantes debido a los factores condicionantes del tipo de suelo tierra blanca en la zona y pendientes a 90° , con una altura de 10 a 12 m, este punto amenaza a terreno de vivienda.

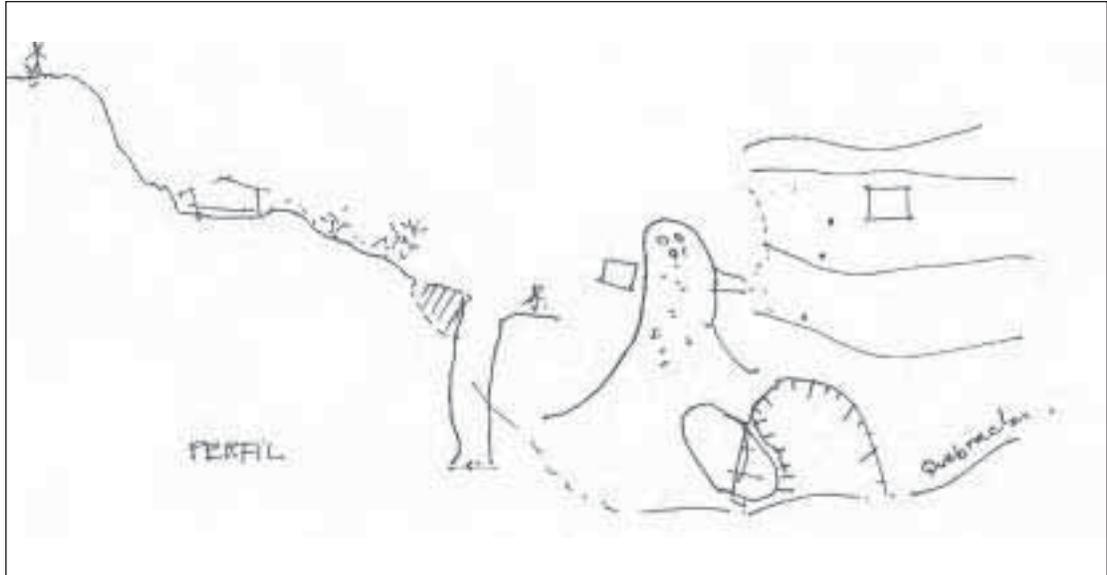
Gráfico N° 4

Así como se observa en gráfico N° 4 y fotos N° 9 y 10

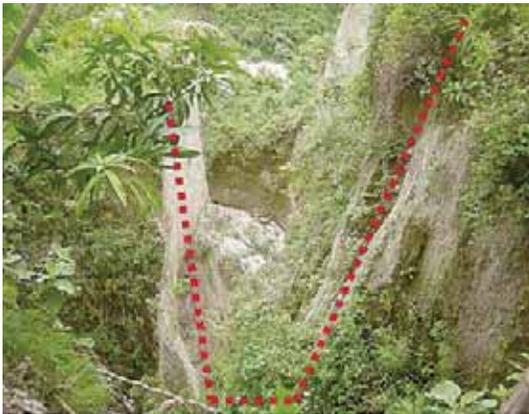
Foto N° 9 Quebrada encajada

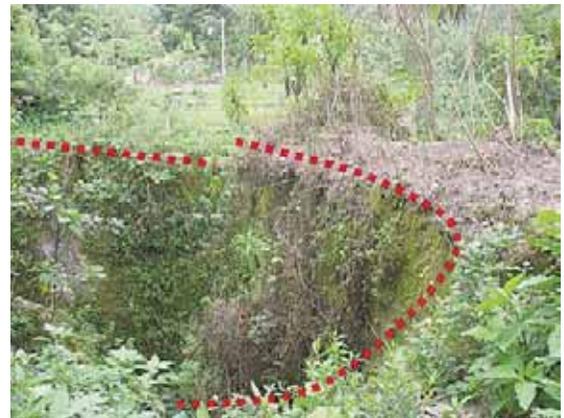
Foto N° 10 Procesos erosivos presenta deslizamiento Tipo rotacional

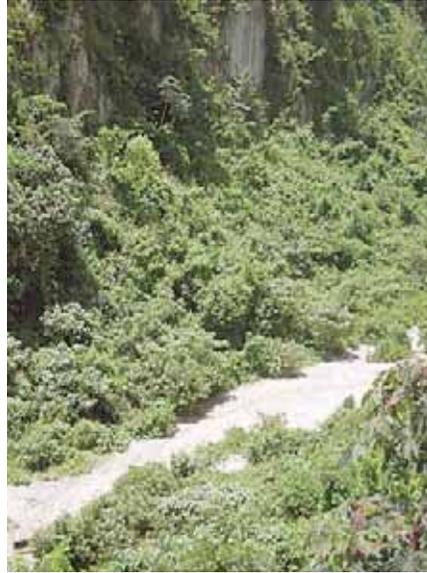
Foto N° 11 Llanura Aluvial - Arenal y Río Chagüite ladera al sur frente al punto en análisis.

Ubicación en coordenadas N= 485126.255 y W= 284128.513 lambert con una altura de corona del talud de 560 msnm, ubicado al sur de ladera principal en estudio, en zona del arenal y Río Chagüite en la terraza nivel inferior de la comunidad (ver foto N° 11), existe deslizamiento de tierra que ocurrió en evento de la tormenta Stan en el año 2005. El punto presenta corte pronunciado de nivel superior de la ladera y adyacentes, se observa acumulación de tierra y basura, se ha originado un desprendimiento de rocas de mediano tamaño, no se pudo conocer el origen. (ver gráfico N° 5 y fotos 12 y 13). Actualmente viven dos familias en el lugar, no existen antecedentes de inundación según manifiestan los pobladores de la zona, persiste desprendimientos de tierra blanca en ladera sur.

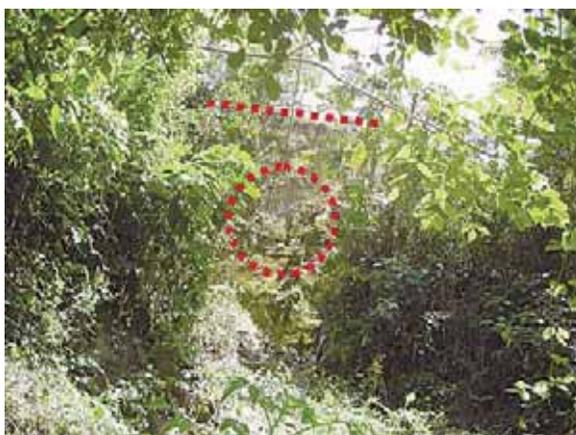
Foto N° 12 Se observa nivel superior de ladera

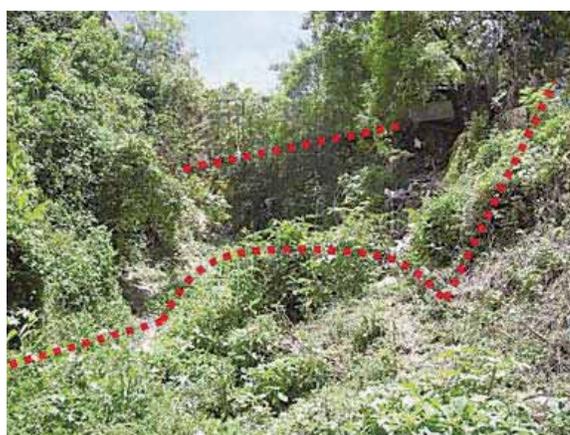
Foto N° 13 Corte y acumulación de material tierra

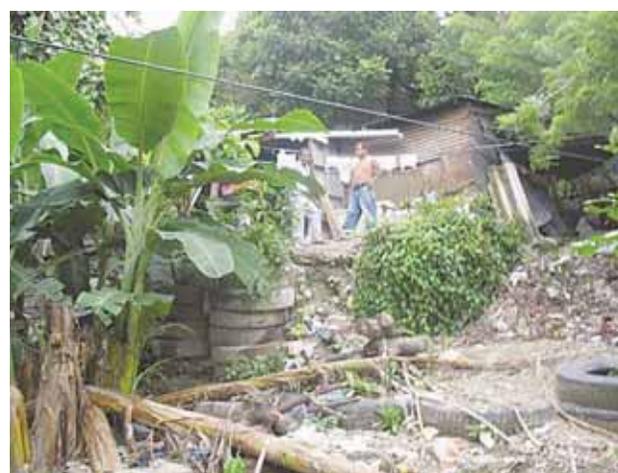
Foto N° 15 Cauce de quebrada modificada

La vivienda se ubica en zona donde se ha modificado el curso natural de la quebrada (ver foto 15), así mismo los habitantes de estos lotes han colocado sacos de arena y colocado llantas para guardar el nivel y evitar erosión de taludes. Se observa caída de árboles. (matas de huerta)

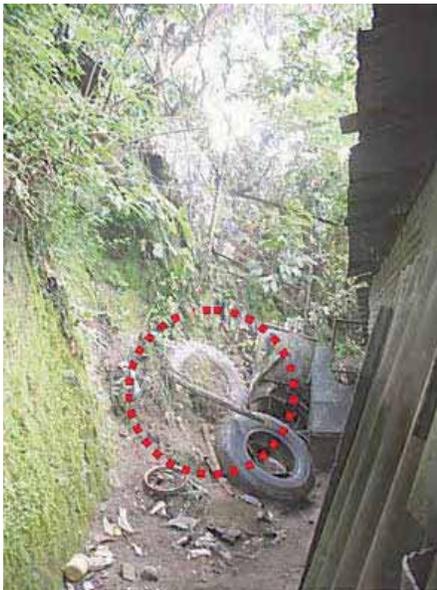
Ubicado en coordenadas $N= 13^{\circ}40'.48''.29$ y $W= 89^{\circ}08.20''.02$, geográficas, altura de talud de 638 msnm, se encuentra al oeste de ladera principal en estudio, el deslizamiento ocurrió para la tormenta Stan en el año 2005, el talud presenta una altura de 4 m. y una distancia paralela a vivienda de 1.20 m, ubicada al pie del talud, en la cual se observa que el talud se erosionó a efectos de la escorrentía superficial, y sobrecarga de árboles, así lo refleja, (ver el gráfico N° 6 y fotos 13 y 14), los habitantes del lote construyeron un muro de llantas que cedió por saturación del suelo.

Foto N° 13 vivienda ubicada al pie de talud y desplome de muro de llantas

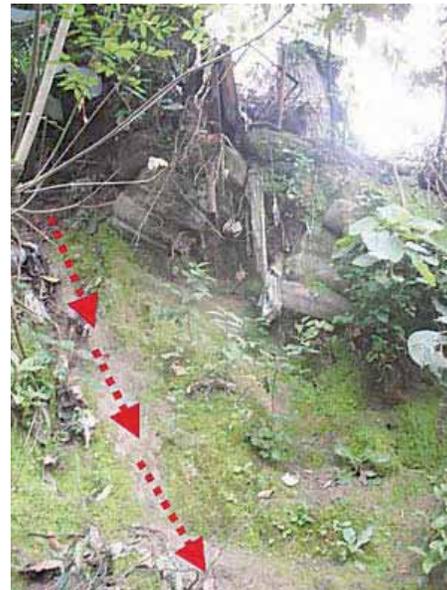
Foto N° 14 corona de talud se observa peso de árbol y curso del agua.

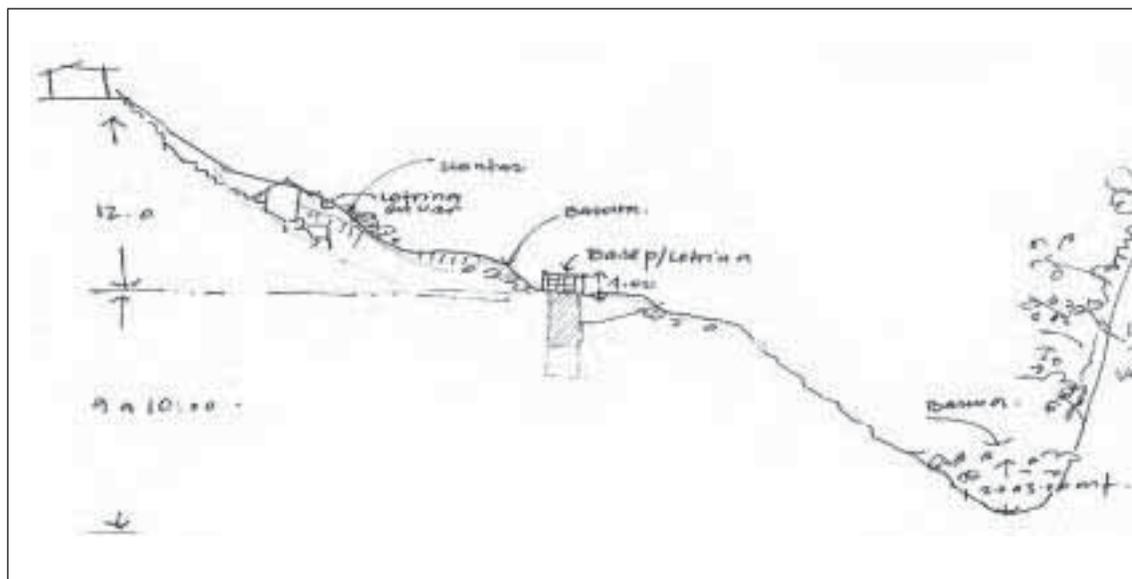
Gráfico N° 7

El terreno presenta relleno en la parte baja de talud y se observa acumulación de basura, lo cual detiene el agua presentando infiltración que debilita el suelo, además arrastran con su peso provocando deslizamiento.* (ver foto N° 16 y 17), en el caso de la quebrada, presenta deposito de basura, seguramente arrastrada por el agua de la parte alta lo cual detiene el curso natural de la quebrada, posibilitando socavación y deslizamiento.(ver foto N° 18 y Grafico N° 7)

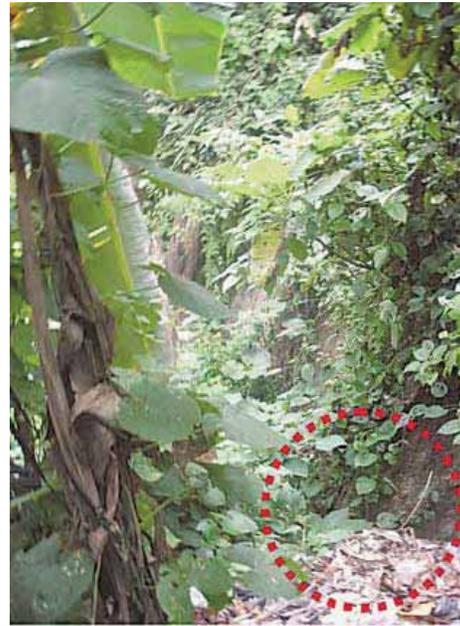
Foto N° 18 Acumulación de basura en quebrada
