# **ESTUDIO DE AMENAZAS EN EL ÁREA METROPOLITANA DE SAN SALVADOR**

## **Unidad Territorial: Las Cañas**

**Serie: Mapeo de amenaza  
por movimiento de ladera  
en el AMSS**

# **Estudio de Caracterización de Amenaza por Movimientos de Ladera Unidad Territorial Las Cañas en los Municipios de Soyapango e Ilopango.**

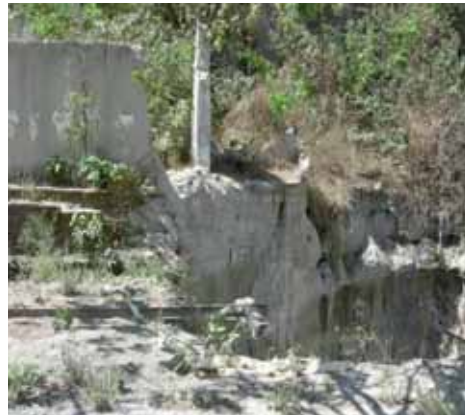
Estructura vivienda colapsada terreno constante erosión por tipo material tierra blanca

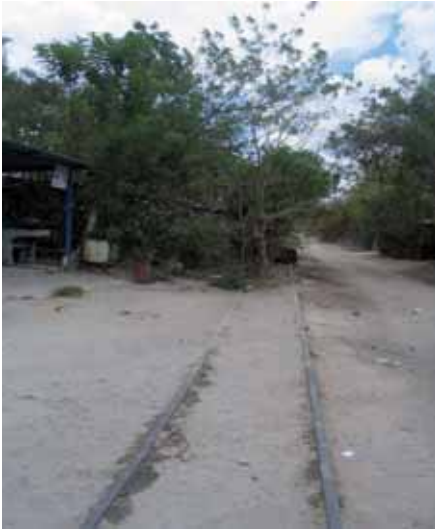
Vista General y Línea Férrea

El acceso principal de la comunidad se realiza desde la carretera Este-Oeste (calle de Oro). La comunidad presenta problemas de deslizamientos en algunos terrenos de viviendas situadas al limite o cabecera de ladera, contribuyendo la escorrentía superficial y la descarga de aguas lluvias hacia la canaleta subterránea que va en dirección de las vivienda. También en un tramo de línea férrea, se ha iniciado proceso de erosión que irá en aumento por las lluvias. Esta podría provocar el corte de terreno y caída de la línea o que esta quede al aire libre, como ha sucedido en el Comunidad 3 Enero sector I (ver mayor detalle en próximos capítulos en análisis de amenaza).

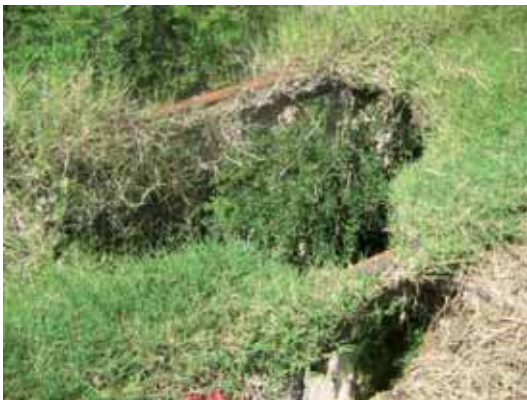
Las condiciones actuales de la zona descrita es de **alto riesgo** que comprende las comunidades 3 de Enero Sector I y II. En el tiempo han existido derrumbes y deslizamientos que han provocado la caída de la línea férrea, dejando afectada y con daños materiales (cortes de terreno, derrumbe de viviendas y daño a alumbrado público e infraestructura red primaria energía eléctrica) siendo los eventos principales los terremotos 2001 y Tormenta Stan en el 2005. (Ver fotografías)  
En este contexto, instituciones de evaluación de daños después de los terremotos declararon esta zona inhabitable. Actualmente aún viven familias en el límite de ladera y en otros casos las familias han dejado las casas a causa del peligro.

Estado actual de tramo línea férrea

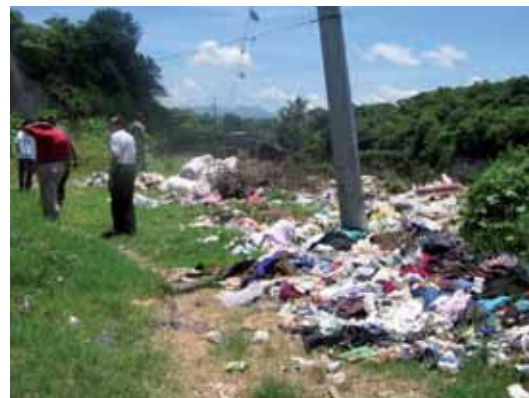
Entre otras problemáticas existen botaderos de basura que se depositan en talud y cauce del río, que afecta la salud de la población y finalmente a los terrenos y laderas provocando movimientos de ladera a causas de las lluvias.

Botadero basura Com.3 de Enero Sector I

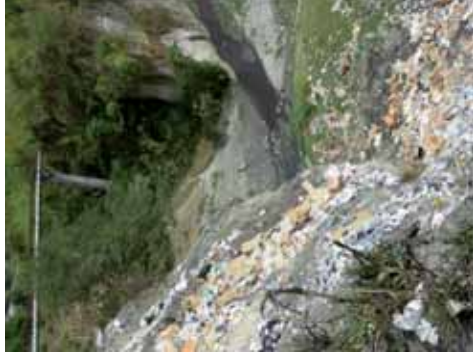
Botadero basura

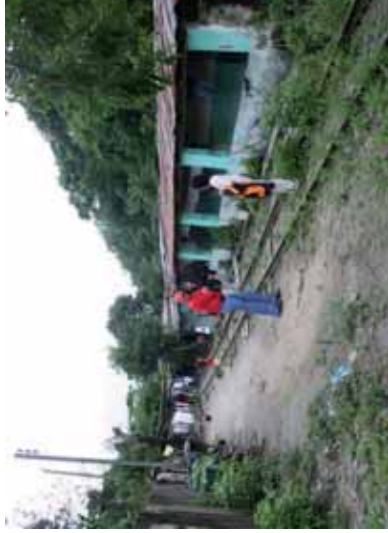
Asentamiento en Línea Férrea

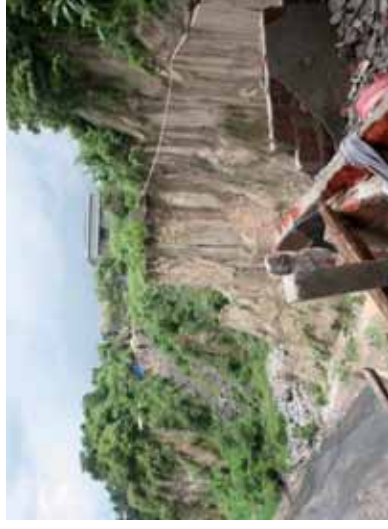
Botadero y depósito de tierra

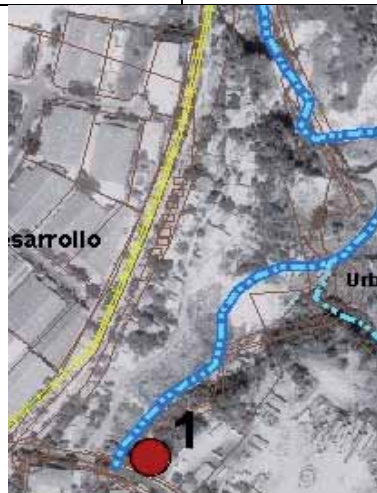
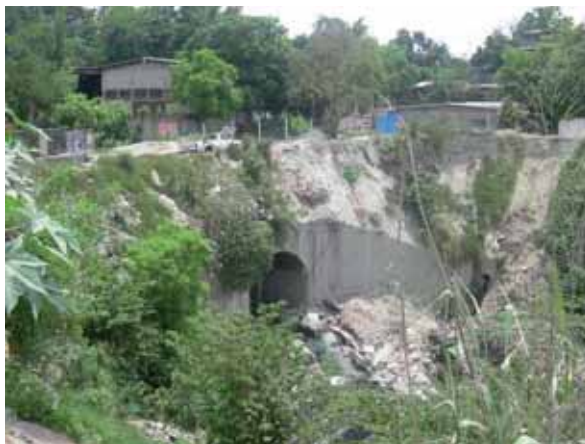
| 1 | | Levantó Ficha | Rafael Artiga y Rosana Rubio |

| | | Botadero de basura límite Ilopango - Soyapango | |

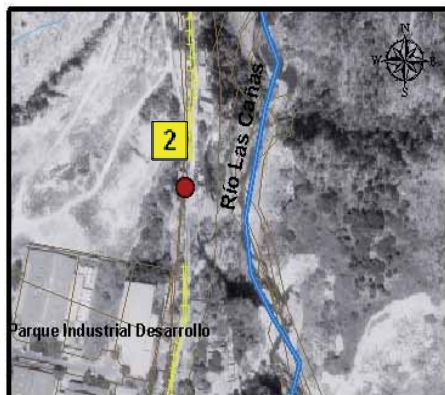
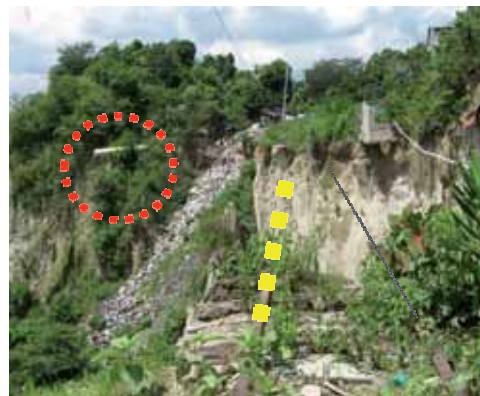
| <b>2</b> | W 89° 07' 46.0" | <b>Levantó Ficha</b> | Rosana Rubio -<br>Rafael Artiga | |

| Parque Industrial Desarrollo y Comunidad 3 de Enero, sector I | | | | |

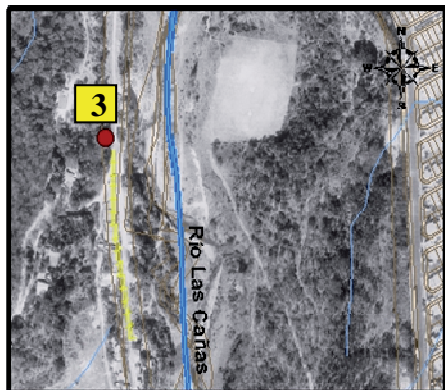
| 3 | W 89° 07' 45.2" | Levantó Ficha | Rosana Rubio Dimas<br>y Rafael Artiga | |

| | Descarga de aguas negras de Rastro Municipal - Comunidad 3 de Enero Sector II | | | |

De acuerdo a datos de campo se observó que el movimiento de ladera se origina por dos causas principales: por lluvias y por la escorrentía superficial de las aguas servidas proveniente de viviendas y de la quebrada en el sector. Esto ha dado origen al deslizamiento de tierra, lo que causo daño a la canaleta que conduce las aguas servidas del rastro municipal y provocó rebalse de las aguas, que minaron el terreno en grandes proporciones provocando un flujo de tierra. Esto agravó las condiciones de inestabilidad del terreno, aumentando el área de afectación y finalmente provocó que la línea férrea quedará en el aire. Actualmente en la época de invierno y en visitas al mes de julio de 2008, se observó que la caída de material ha ido en aumento provocando que la línea férrea se haya levantado ya que el terreno donde se encontraba asentada cedió. Así mismo las familias ubicadas en viviendas del costado afectado ya no habitan en el lugar por el peligro eminente.

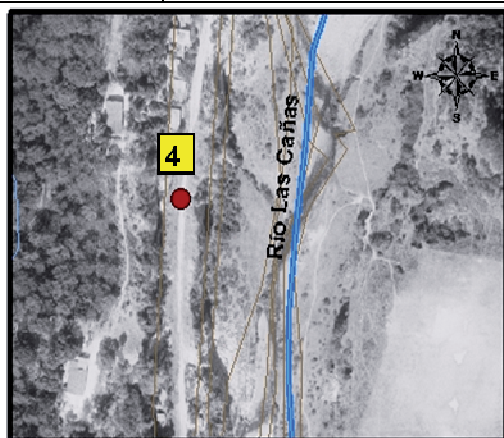
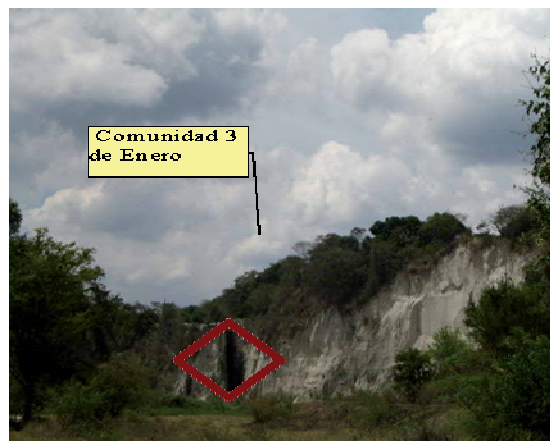
| 4 | W 89° 07' 44.9" | Levantó Ficha | Rosana Rubio y Rafael Artiga |

| | Municipio de Soyapango Comunidad 3 de Enero - límite Hacienda Prusia | | |

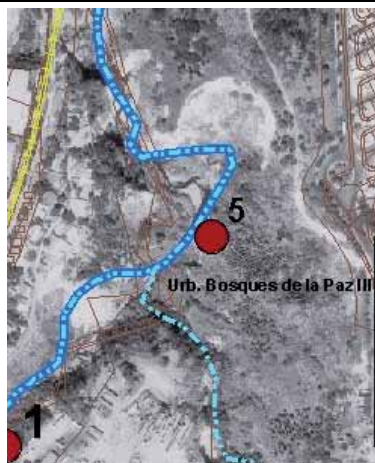
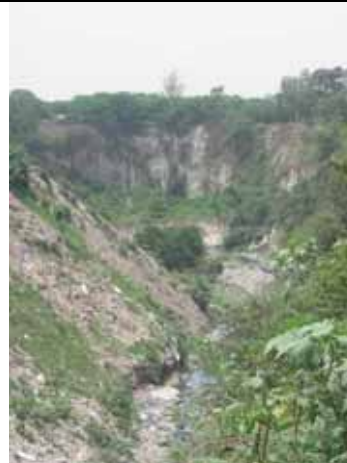
| <b>5</b> | | <b>Levantó Ficha</b> | Rafael Artiga y<br>Rodrigo Méndez |

| Urbanización Bosques de la Paz 3ª etapa, Ilopango | | | |

| <b>Largo plazo</b> | Fortalecer el marco legal en materia ambiental para detener la degradación de la cuenca del río las cañas. |

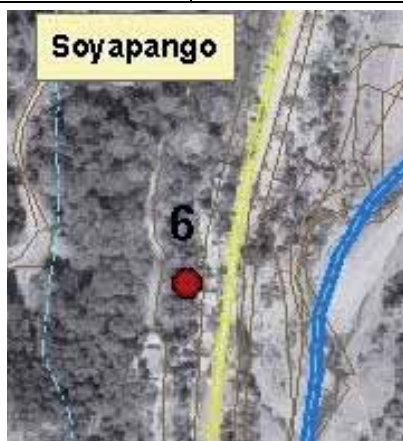
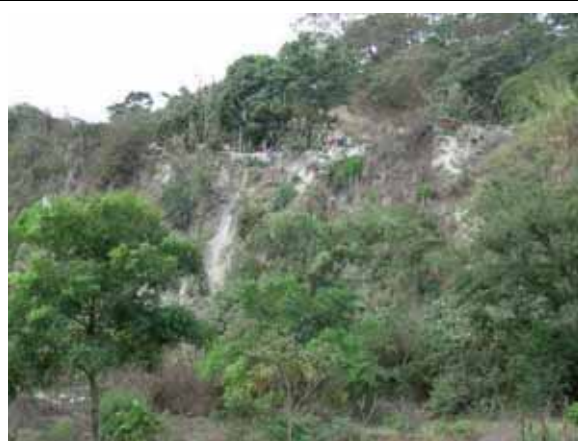
| <b>6</b> | W 89° 07' 46.1" | <b>Levantó Ficha</b> | Rosana Rubio y<br>Rafael Artiga | |

| Comunidad María de Loa Ángeles Hacienda Prusia | | | | |

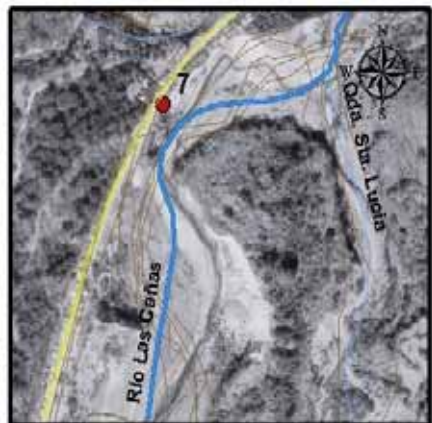
| <b>7</b> | W 89° 07' 41.0" | <b>Levantó Ficha</b> | Rosana Rubio -<br>Rafael Artiga |

| | Botadero de basura límite línea férrea y Hacienda Prusia | | |

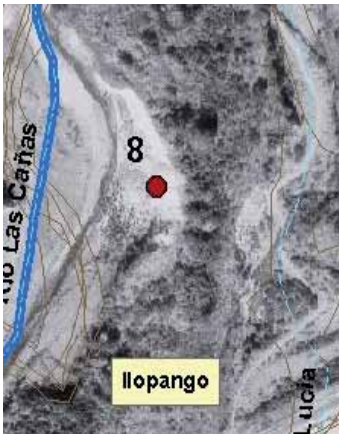
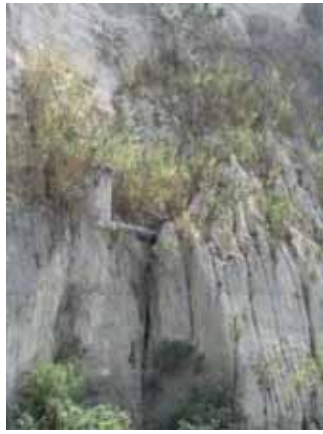
| 8 | | Levantó Ficha | Rafael Artiga y Rosana Rubio |

| | Ladera oeste de la zona ecológica de Bosques de la Paz, Ilopango | | |

| De acuerdo a los datos de campo a media la altura de la ladera presenta una pendiente de 80°, la cual atestigua remanentes de depósitos que fácilmente han sido removidos por la erosión pluvial antigua. Esto ha facilitado la actuación del flujo, tanto del cauce del río como de las precipitaciones, y los sismos como factores detonantes. Se observa que la zona ha tenido un fuerte arrastre de material debido a la escorrentía superficial (en la de ladera y el cauce) lo cual está degradando de forma acelerada el terreno. | | | | | | |

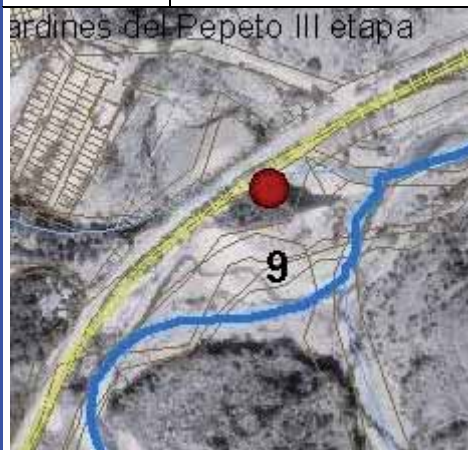
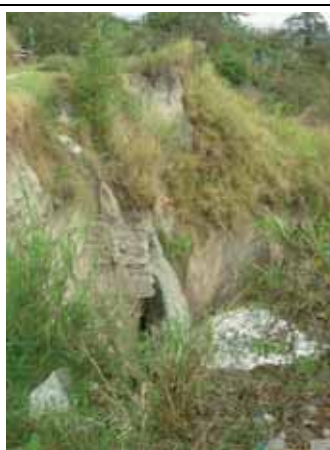
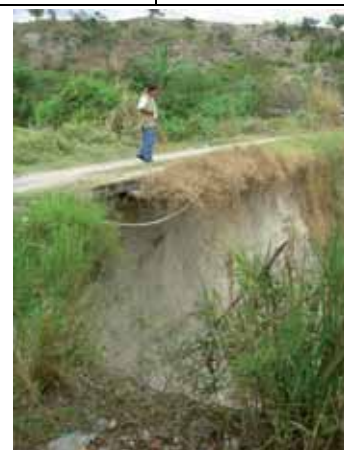
| Tramo 3 | Coordenadas | Fecha Deslizamiento | Tormenta Atan |
|---|---|---|---|
| 9 | W 89° 07' 36.2" | Levantó Ficha | Rosana Rubio – Rafael Artiga |

| Tramo 3 | Coordenadas | Fecha Deslizamiento | Tormenta Atan |
|---|---|---|---|
| | Urb. Jardines del Pepeto III etapa y Com. 3 de Enero sector II - Río Las Cañas y Arenal Seco<br>Municipio Soyapango – Ilopango | | |

| Según datos de observación de campo, la ladera donde se ubican las viviendas de la Com. 3 de Enero, presenta erosión de los suelos causada por las lluvias y escorrentía superficial de las viviendas hacia talud ya que esta se encuentra sin vegetación y sin obras de protección. Asimismo la descarga de aguas lluvias provenientes de la carretera de Oro que atraviesan los terrenos aledaños a través de canaleta y son conducidas hasta el talud contiguo a vivienda. Dichas aguas descargan sobre la ladera vertical en donde no se planificó la construcción de ninguna obra de infraestructura para la protección de la descarga y el terreno. En este sector se logró observar la problemática de desprendimientos por la erosión intensa (vertical y lateral), esto provocado por la dirección del flujo del río que origina el descalce de la base del talud y provoca dichos desprendimientos de tierra. El cauce del Río Las Cañas intercepta el Río Arenal Seco, que proviene del Municipio de Ilopango, cuya problemática parte del desarrollo urbanístico e Industrial y el deterioro ambiental por la extracción de arena. La zona presenta alta susceptibilidad a deslizamientos según las problemáticas y características planteadas, donde se combinan claramente los elementos antrópicos. La zona también está expuesta a sufrir daño por sismos, existen antecedentes de terremotos como el caso de 2001. | | | | | | |

| <b>Corto plazo</b> | Gestión con instituciones como el Ministerio de Obras Públicas (MOP) para que evalúe la situación de daños y se presenten alternativas de solución para las viviendas y situación de las obras en dicho punto. Se debe delimitar una zona de protección en el sector e indicar el peligro existente a la población. Monitorear la zona principalmente en épocas de lluvias. Estudiar la posibilidad de reubicación de viviendas ya que esta zona es de alto riesgo. |

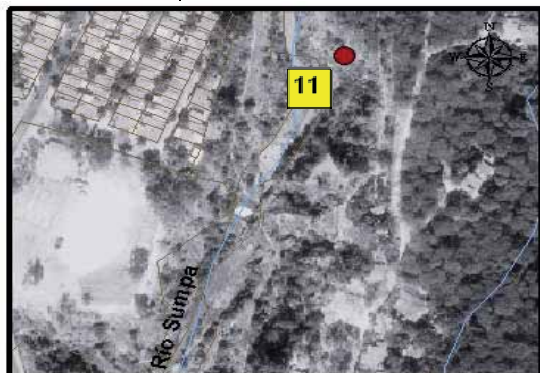
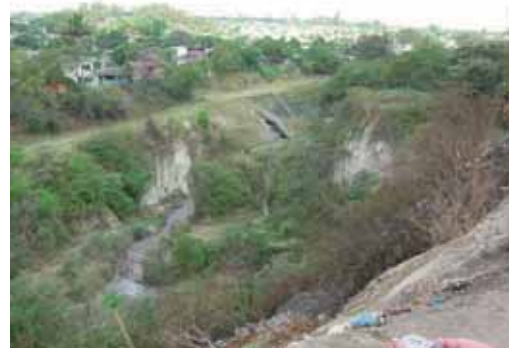
| <b>11</b> | W 89° 8.16" | <b>Levantó Ficha</b> | Rosana Rubio Dimas<br>y Rafael Artiga |

| Comunidad María de Los Ángeles - Sector oeste de Hacienda Prusia | | | |

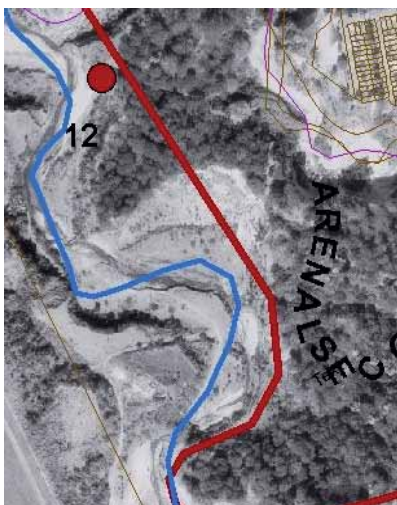
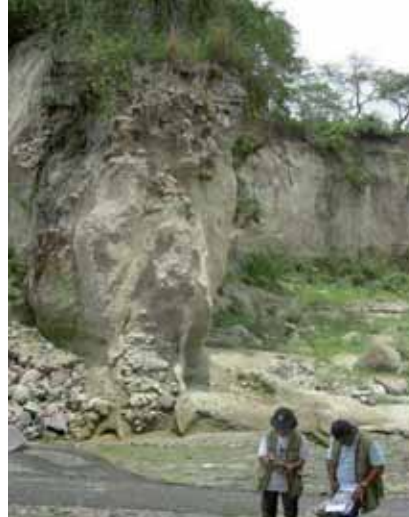
| Tramo 5 | Coordenadas | Fecha Deslizamiento | no se tiene |
|---|---|---|---|
| 12 | | Levantó Ficha | Rafael Artiga y Rosana Rubio |

| Tramo 5 | Coordenadas | Fecha Deslizamiento | no se tiene |
|---|---|---|---|
| | Intersección entre El Arenal Seco y el Río Las Cañas | | |

En este punto se observan de forma acelerada los procesos de movimientos de ladera que están degradando el terreno de forma vertical y horizontal. Dicho material deslizado contribuye al asolvamiento aguas abajo, observando socavamientos al pie de la ladera que provoca desprendimientos acelerados. Esto da una idea de la gran dinámica pluvial y erosiva de hasta 30 m que se está dando en la zona, en los últimos 20 años. Se debe a la urbanización indiscriminada aguas arriba y a eventos de las tormentas tropicales que también han incidido en esta zona.

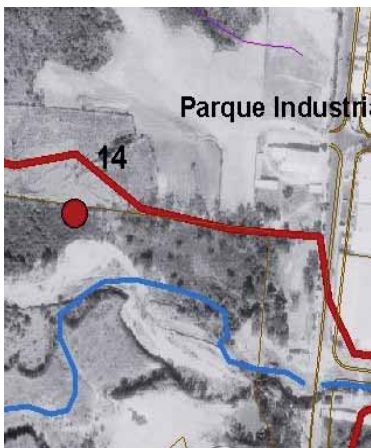
| | | Descarga de aguas negras de la zona Franca, Ilopango | | | | |

La erosión afecta a los márgenes del río por tener pendientes con inclinación de 90° y que están desprovistos de vegetación por lo que son más susceptibles a movimientos de ladera, (deslizamientos y derrumbes). Entre otras causas, de cara a los factores antrópicos, se menciona la degradación del suelo en términos de erosión, que comprende causas indirectas por la utilización y mal manejo de los recursos. La ocupación del suelo ha sido sometida a ciertas presiones por el proceso de urbanización (instalación de sistemas de drenaje, cambios en morfología o relieve de terrenos) que aumenta, las áreas impermeabilizadas, lo cual aumenta la escorrentía que va directamente a los márgenes del río causando los desprendimientos de tierra.

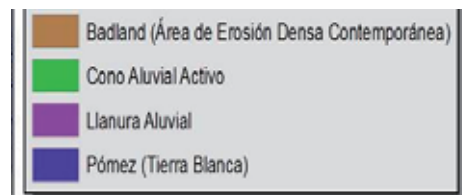
En levantamiento de información se observó procesos erosivos en laderas de la Hacienda Prusia y márgenes del Río Sumpa.
