GOBIERNO DEL
PRINCIPADO DE ASTURIAS

**GESTIÓN INTEGRAL DEL RECURSO
HÍDRICO PARA EL ABASTECIMIENTO DE
AGUA POTABLE EN EL MUNICIPIO DE
SIGUATEPEQUE, DEPARTAMENTO DE
COMAYAGUA, HONDURAS.**

GEÓLOGOS
DEL MUNDO

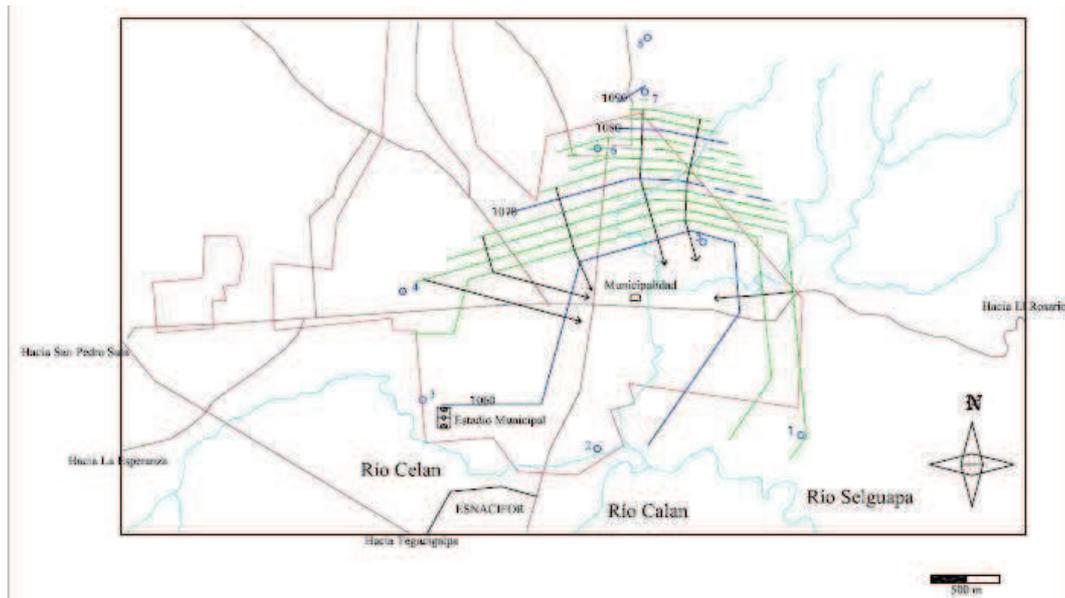
Imagen 2.11: Modelo de flujo del agua subterránea obtenido en este estudio.

En la imagen 2.11 se muestra el resultado de los estudios de este trabajo para el acuífero de Siguatepeque en su sector urbano. Puede observarse que la dinámica del agua subterránea es similar a la obtenida en Tróchez 2000, pudiendo estar los datos obtenidos influenciados por alguna explotación que afectase a las medidas y que un estuviese bajo nuestro control; aunque durante la toma de datos se tomaron todas las precauciones al respecto.

Cuando se compara la Imagen 2.10 con la Imagen 2.12 puede verse que la modificación del flujo no es enorme, registrándose descarga hacia el Río Selguapa, y hacia los pozos de Explotación. Por ello, debe considerarse un posible error en el modelo obtenido en este estudio como consecuencia de algún pozo en explotación que se escapase de nuestro control. Aunque a favor hay que decir que durante el aforo de los pozos se procuró que el resto de pozos municipales cercanos al pozo aforado no estuviesen en funcionamiento, algo no conseguido con

el aforo del Pozo San Miguel IV, ya que durante su aforo estaba en explotación el Pozo San Miguel II situado a unos 120 metros al oeste.

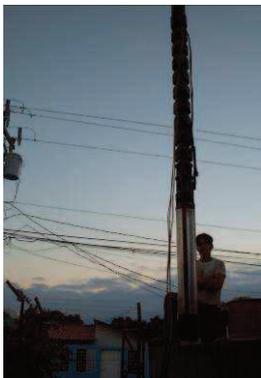
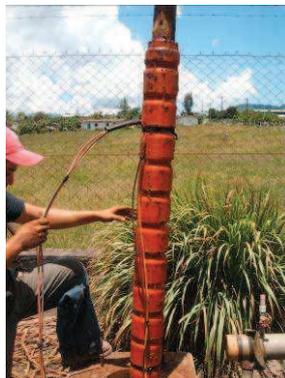
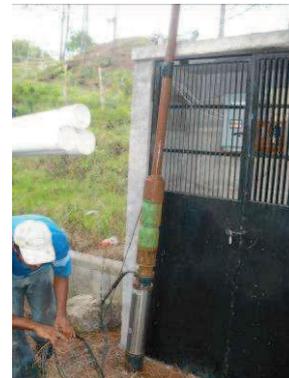
del instrumental de bombeo del pozo La Fresera, del cual salió la bomba completamente dañada, con los impulsores desprendidos.

No sólo fue este caso. En la mayoría de las ocasiones se necesitaron realizar trabajos de acondicionamiento en el cableado de conexión eléctrica y en los cables de los controles de nivel, los cuales mostraban, en parte, derivaciones de electricidad, lo que hacía peligrar el funcionamiento de los equipos de bombeo.

Imagen 2.14: Muestras de distintos equipos de bombeo en pozos del acueducto de Aguas Siguatepeque. A la izquierda se muestra la bomba y motor del Pozo Alcaravanes III, en el centro la bomba del Pozo La Curtiembre y a la derecha la bomba y el motor del Pozo San Francisco.

Los aforos que realizamos no sólo sirvieron para lo que ya se ha mencionado. En ocasiones, pudimos comprobar como la colocación de los equipos de bombeo no eran los idóneos en los pozos, sino que podían ser levantados varios metros. Este levantamiento influye en la potencia del motor a instalar, por lo que también influirá en el consumo eléctrico de los pozos.

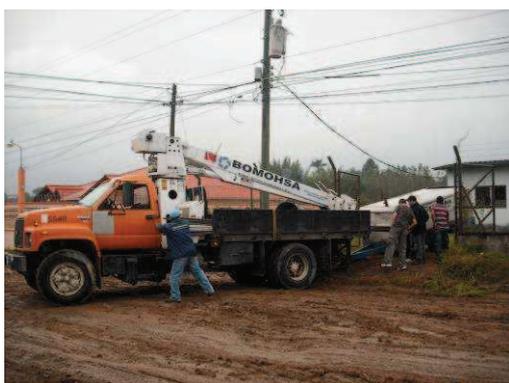
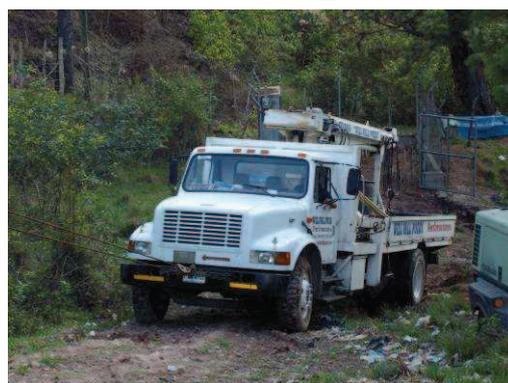
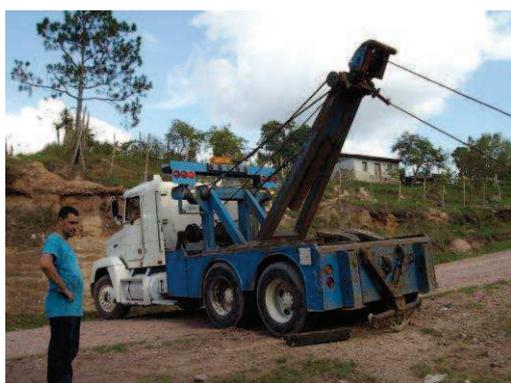
En otras ocasiones observamos que el camino era completamente de tierra, y cuando llovía se formaba una enorme cantidad de barro que impedía o dificultaba en exceso la entrada de un camión de tracción sencilla, tal como ocurrió durante el aforo del Pozo ESNACIFOR.

Finalmente, el peor acceso que hubo fue al Pozo San Francisco. En este caso, hay una fuerte pendiente en el camino que da acceso al pozo, y con pequeñas lluvias hace imposible el acceso de vehículos al pozo. Para acceder al mismo hubo que recurrir a una segunda grúa que ayudase a la primera a acceder al pozo.

Imagen 2.15: Arriba izquierda, acceso al Pozo La Fresera durante la realización de los estudios. Se puede observar que hay una pequeña rampa de tierra que se improvisó el mismo día en el que llegó el camión. Arriba derecha, acceso al pozo San Francisco. Se puede ver que la grúa que se iba a usar para extraer el equipo de bombeo es remolcada por un cable debido a que estaba atascada en el barro que hay en la rampa. Al fondo de la imagen se puede ver el pozo aforado. Abajo se puede ver la segunda grúa que se utilizó para remolcar el camión que extrajo la bomba.

Es por tanto absolutamente necesario acondicionar los accesos a los pozos para que los distintos vehículos que en algún momento tengan que hacer alguna labor puedan llegar sin problemas al predio del pozo.

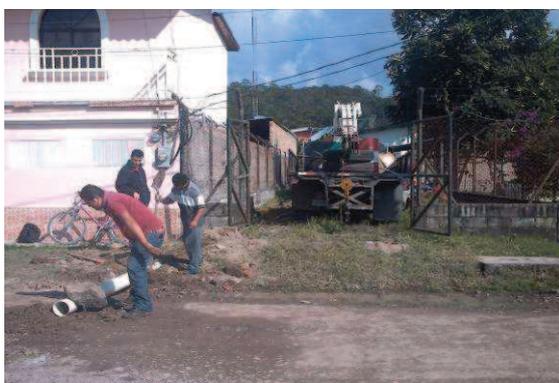
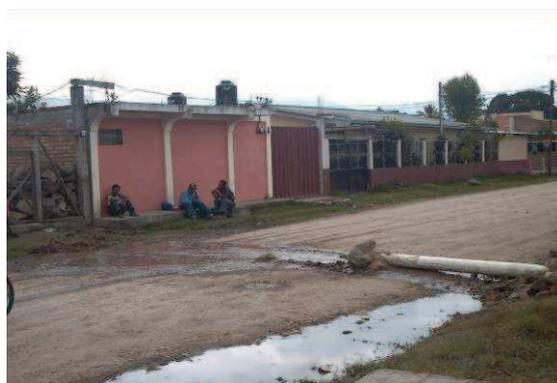
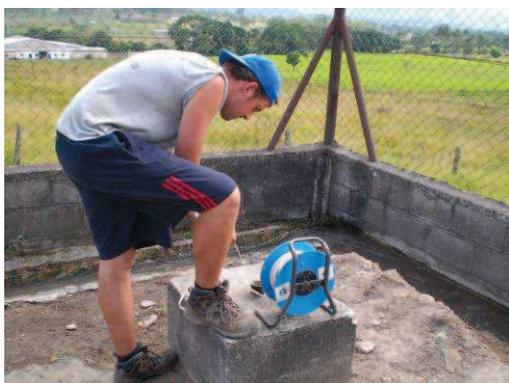
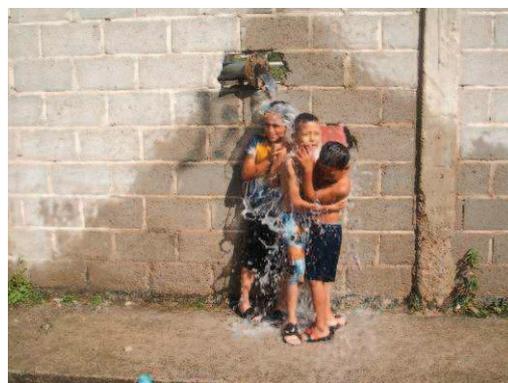
Algo parecido nos encontramos en el Pozo La Curtiembre, en el cual la cuneta de desagüe estaba al otro lado del predio, pero en este caso con la caseta de control por el medio. Aún así, fue fácil excavar un canal para llevar el agua del aforo hasta el canal existente.

Un caso particular lo encontramos en el Pozo San Antonio, el cual está ubicado dentro de un estadio de fútbol. Por fuera del estadio existe un canal de desagüe que tiene unas dimensiones muy buenas. Para evacuar el agua hasta el mismo consideramos oportuno perforar el muro del estadio y sacar el agua hasta el canal.

Imagen 2.16: Arriba se puede observar el desagüe que hubo que “fabricar” para evacuar el agua en el Pozo Alcaravanes III. Como puede verse a la derecha, hubo algunos inconvenientes a la hora de hacer que el agua se encauzase por donde debía. Abajo a la izquierda se puede ver el canal que hubo que excavar en el Pozo La Curtiembre. La parte del canal que va frente al Voluntario Benigno Mariño es el que hubo que excavar para unirlo al canal que ya existía, que se encuentra a la izquierda de Benigno. Abajo a la derecha se observa la perforación que hubo que hacer en el muro del estadio de fútbol que se sitúa en el Barrio San Antonio para poder evacuar el agua durante el aforo del Pozo San Antonio. Como puede verse, varios niños del lugar aprovecharon la ocasión para disfrutar del agua que salía.

Estos canales de desagüe ya han quedado acondicionados en los pozos aforados, por tanto, cuando sea necesario otro aforo, u otra limpieza en estos pozos ya habrá modo de evacuar el agua.

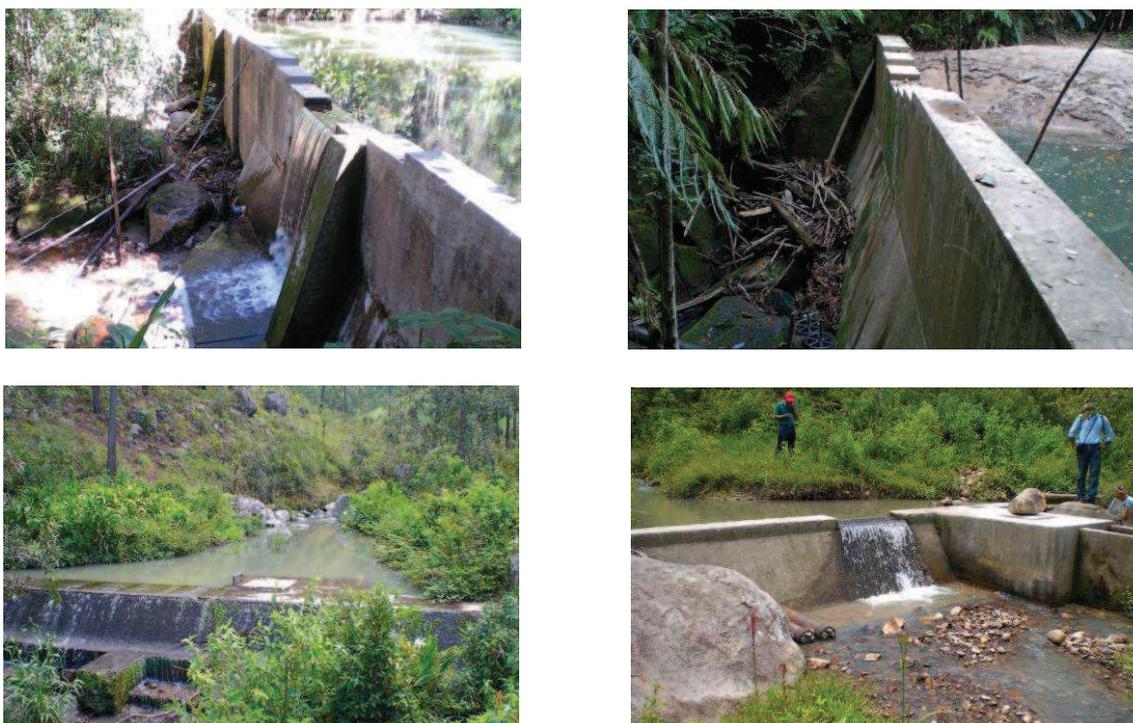
Imagen 2.17: Muestra de las cuatro tomas de agua superficial con las que cuenta el acueducto de Siguatepeque. Arriba a la izquierda la Presa de La Porra, arriba a la derecha la Presa de El Tablón, abajo a la izquierda la Presa de Guaratoro y abajo a la derecha la Presa de Chamalucua.

Es decir, el problema principal del Sector de La Porra en esta microcuenca está en la fuerte contaminación fisicoquímica y además en la estabilidad de la presa de captación, la cual cuenta con graves desperfectos que afectan principalmente a su estabilidad.

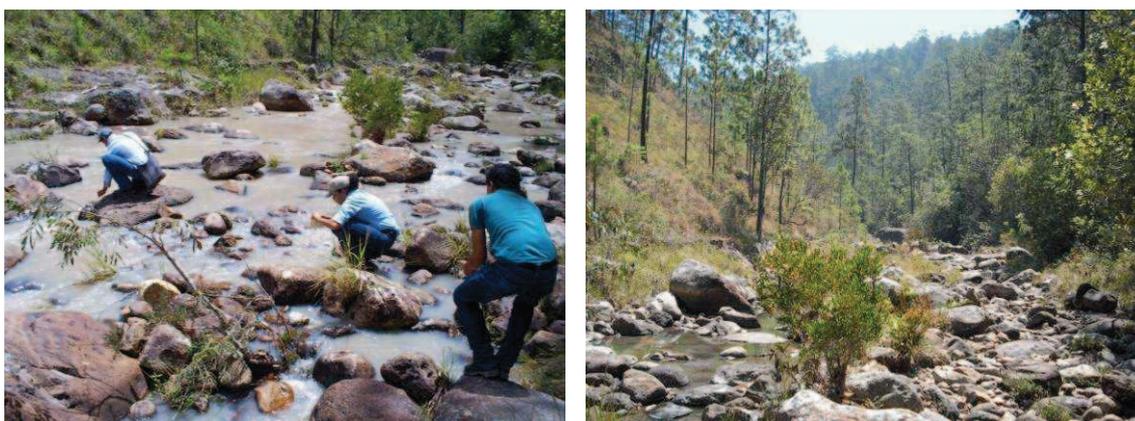
Por el contrario, las medidas tomadas durante la estación seca nos mostraron que esta quebrada funciona prácticamente en invierno y en verano se seca. Tras un importante periodo de escasez de lluvias en el municipio, se volvió a aforar, dando un caudal máximo de 3,4 litros por segundo, lo que nos llevó a descartar por completo esta fuente para abastecimiento de agua municipal, al ser principalmente una quebrada de invierno.

Imagen 2.29: Comparativa entre una misma zona de la Quebrada de Molineros en dos fechas distintas. A la izquierda se muestra la imagen 2.28 derecha con la situación de la quebrada en Septiembre de 2009, mientras que a la derecha se muestra la misma zona en Marzo de 2010.

Este factor ya hace que la quebrada no sea buena para abastecimiento de agua municipal. Pero los análisis fisicoquímicos realizados durante la primera etapa de estudio nos dieron resultados malos.

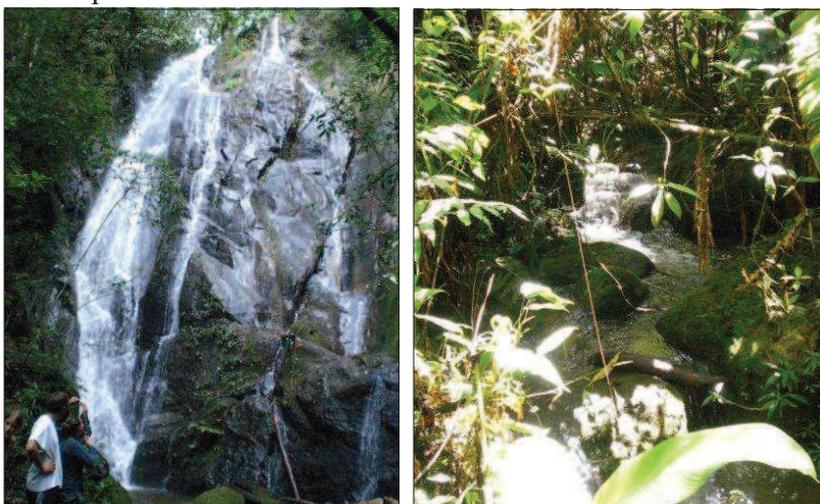
Los resultados obtenidos fueron buenos durante la primera medida de caudales realizada en Octubre de 2009, justo en un periodo de altas lluvias. Así, los caudales medidos aguas arriba de las tomas de agua nos dieron un valor de 38,7 litros por segundo, un caudal verdaderamente bueno para el punto en el que se midió. Y es que aguas abajo, justo donde se sitúan las tomas de agua para El Rincón y Villa Alicia se produce la confluencia de dos quebradas, las cuales a la hora de aforarlas nos dieron un caudal de 201 litros por segundo, algo completamente coherente con los valores obtenidos ligeramente aguas debajo de las tomas, el cual nos dio un total de 205,48 litros por segundo.

Imagen 2.31: Izquierda. Cascada situada aguas arriba de las Tomas de El Rincón y Villa Alicia donde se realizó la medida del caudal. Derecha. Punto aguas debajo de las tomas mencionadas donde se realizó la medición del caudal.

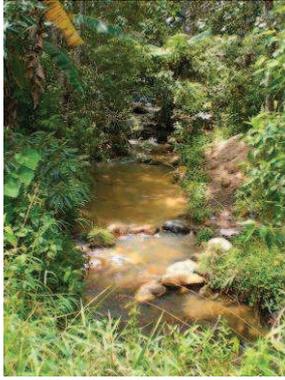
Finalmente, en la parte media de la microcuenca se realizó otra medida, justo donde se sitúa la antigua toma de El Rincón, dando un caudal máximo de 704,3 litros por

Imagen 2.32: Imagen del último punto de medición de caudales durante la época de invierno.

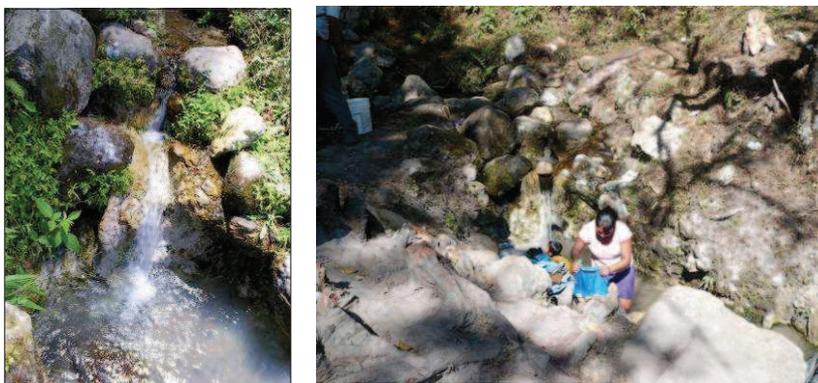
Imagen 2.45: Izquierda, nacimiento de Chorreritas durante la época de invierno. Derecha, mismo nacimiento durante la época de verano.

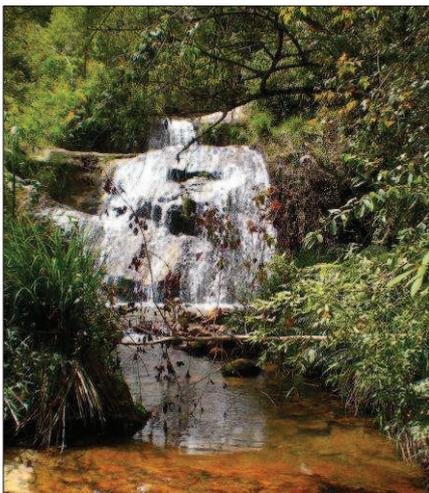
Ya de por sí, aparecieron problemas sociales a la hora de ver el aprovechamiento de la misma como fuente de agua, ya que existen numerosas tomas clandestinas, contabilizadas en más de 40, para riego de cultivos de café. Estas tomas quitan un importante caudal a la quebrada.

A pesar de ello, se midió este caudal en unos 7 u 8 litros por segundo aguas arriba de la confluencia de las dos quebradas, ascendiendo a 12 litros por segundo ligeramente aguas abajo de la confluencia de las mismas.

Imagen 2.47: Pequeña cascada situada en la Quebrada de El Achote.

Por tanto, esta quebrada requiere un estudio más a fondo si se quiere ver su potencial. Por ahora, sin este estudio se antoja muy bajo el caudal para aprovechamiento municipal y para la Colonia Canadá.
