# Compilado de informes impacto baja presión y tormenta tropical Ida

Noviembre 2009

## VISITA POST HURACAN IDA EN MUNICIPIO DE ILOPANGO

INFORME 9/11/2009

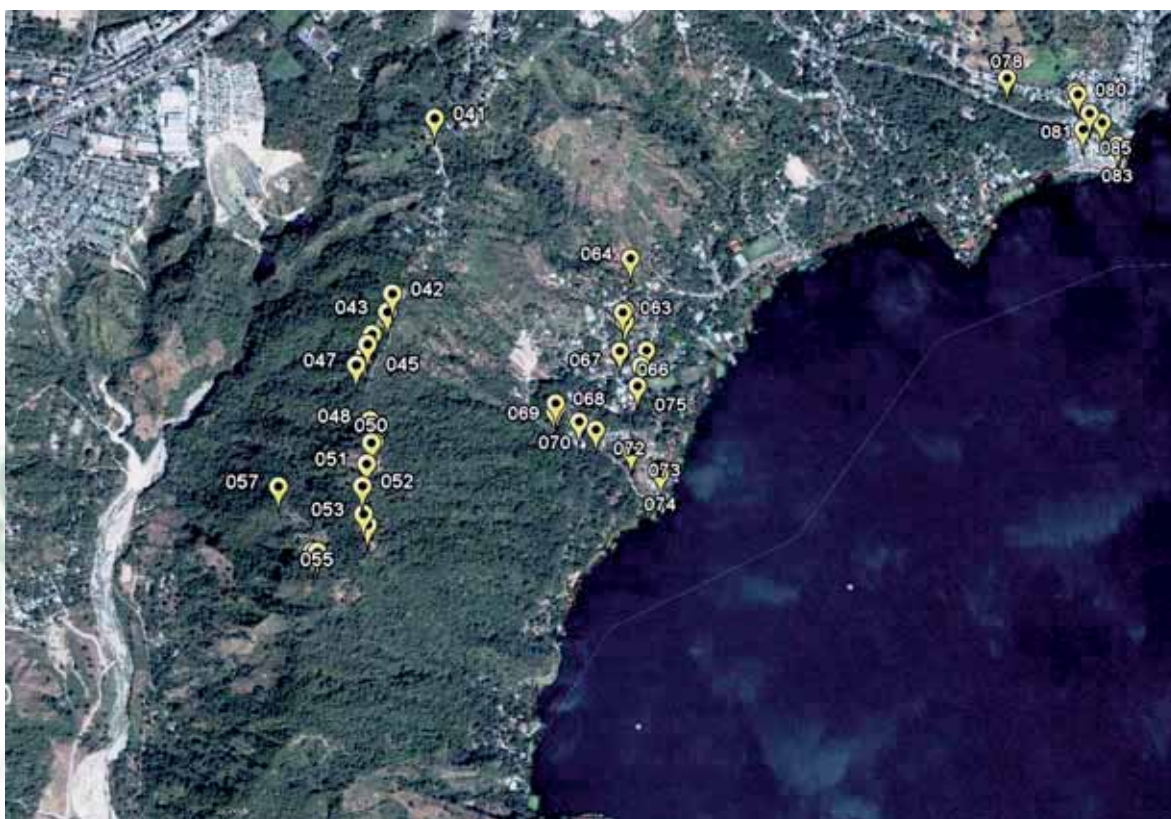
Fig. 2. Vista de la zona visitada en la cresta de la caldera de Ilopango<sup>1</sup>

En el recorrido realizado se identificaron varios **deslaves de grandes dimensiones**. Por ejemplo, uno que inicia en el punto 43 con coordenadas 13°41'39.07"N de latitud y 89° 5'51.16"O de longitud y cuya corona se aprecia paralela al camino por la cresta hasta el punto 49 con coordenadas 13°41'27.83"N de latitud y 89° 5'52.32"O de longitud. Esto implica una longitud de superficie de rotura en la corona de unos 350 metros.

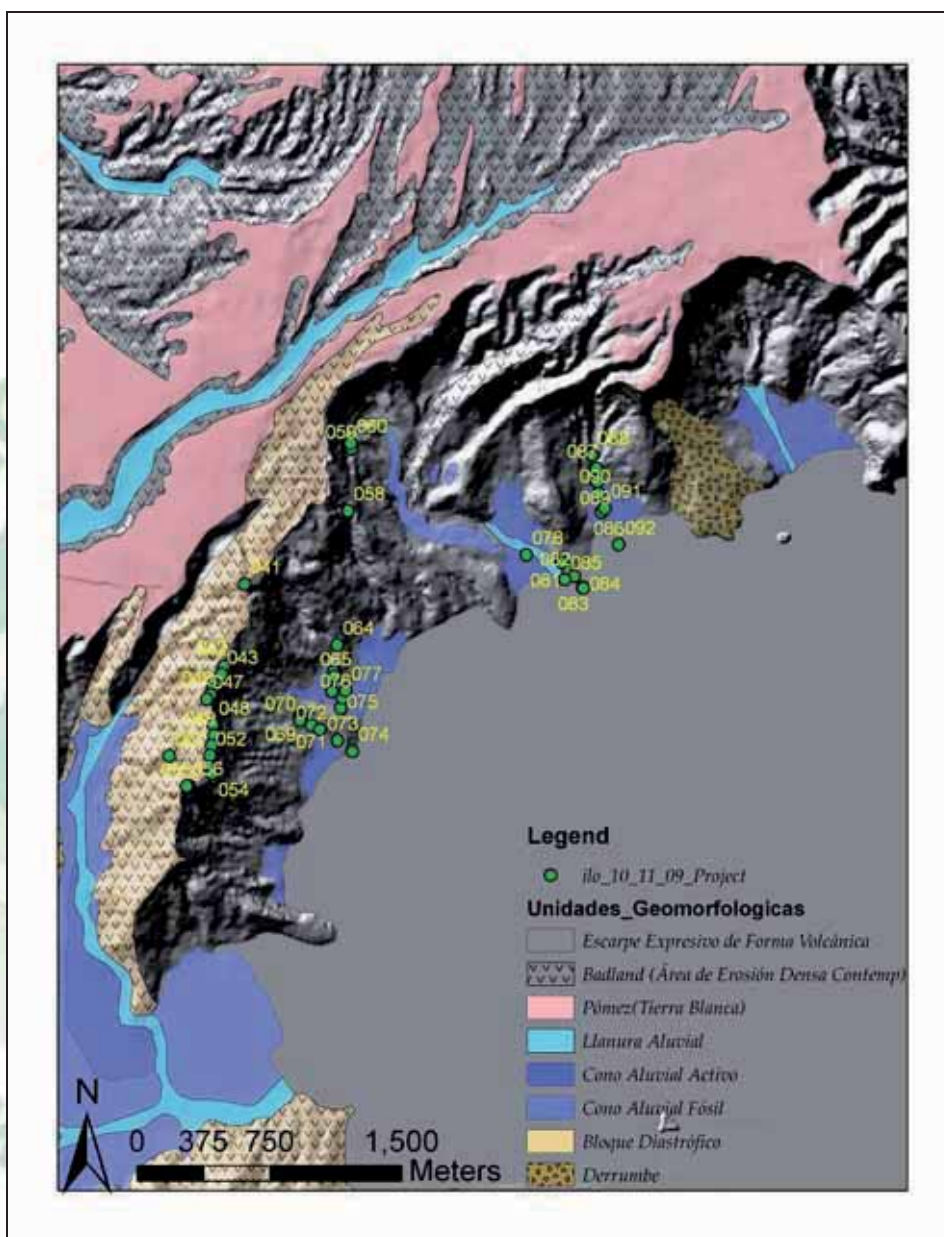
Blanca (Pómez), el escarpe expresivo de forma volcánica y Badlands. Que son morfologías poco estables, no consolidadas que favorecen los movimientos de masa. Es esperable que la zona alta se comporte a partir de ahora como Badland.

Y por otro lado las zonas bajas visitadas coinciden con zonas que se reconocen como Llanura Aluvial o Cono Aluvial Activo, por lo que no presenta características de idoneidad para ubicación de asentamientos humanos, ya que periódicamente van a quedar inundadas.

Mapa 1. Mapa Geomorfológico de la zona a partir del Mapa Geomorfológico del AMSS de J. Sebesta.

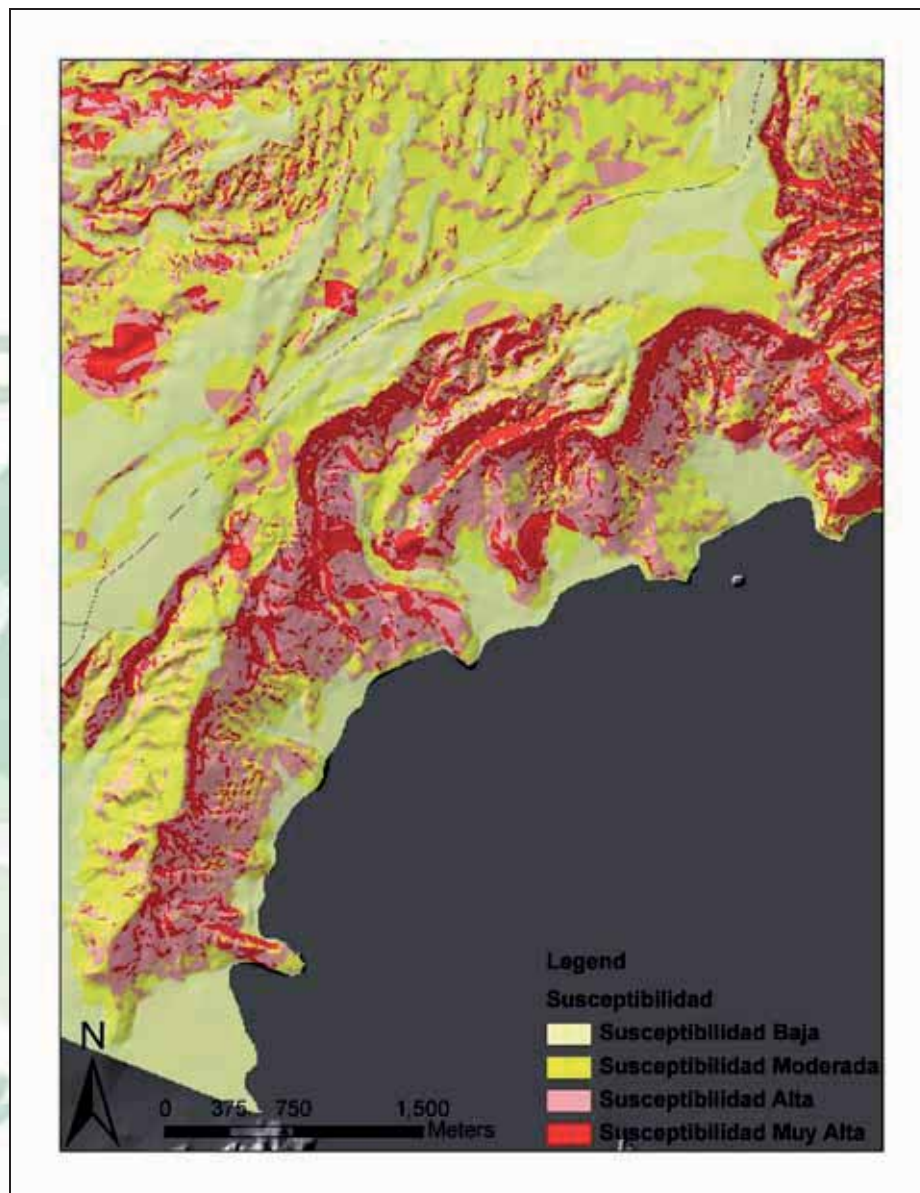
Según el Mapa de Susceptibilidad elaborado por el IPGARAMSS, el **grado de susceptibilidad** a deslizamientos de la zona es alto, pero se reduce por la presencia de este manto vegetal. Al perderse, implica que ahora existe un mayor grado de susceptibilidad en toda esta zona. Es decir, es muy probable que la zona se comporte como las zonas vecinas de las cárcavas de Ilopango o Soyapango.

Mapa 2. Mapa de Susceptibilidad Integrada para la zona de la caldera de Ilopango. IPGARAMSS, 2008.

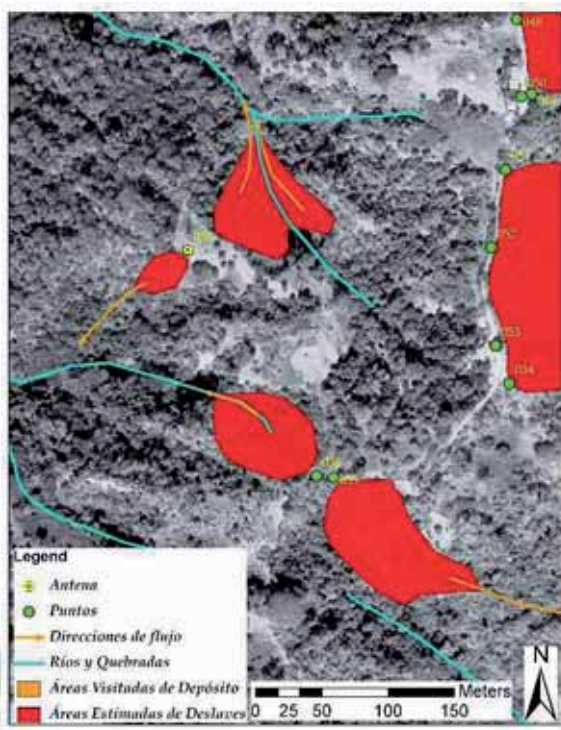
Fig. 10. Localización de la antena y deslizamientos adyacentes.

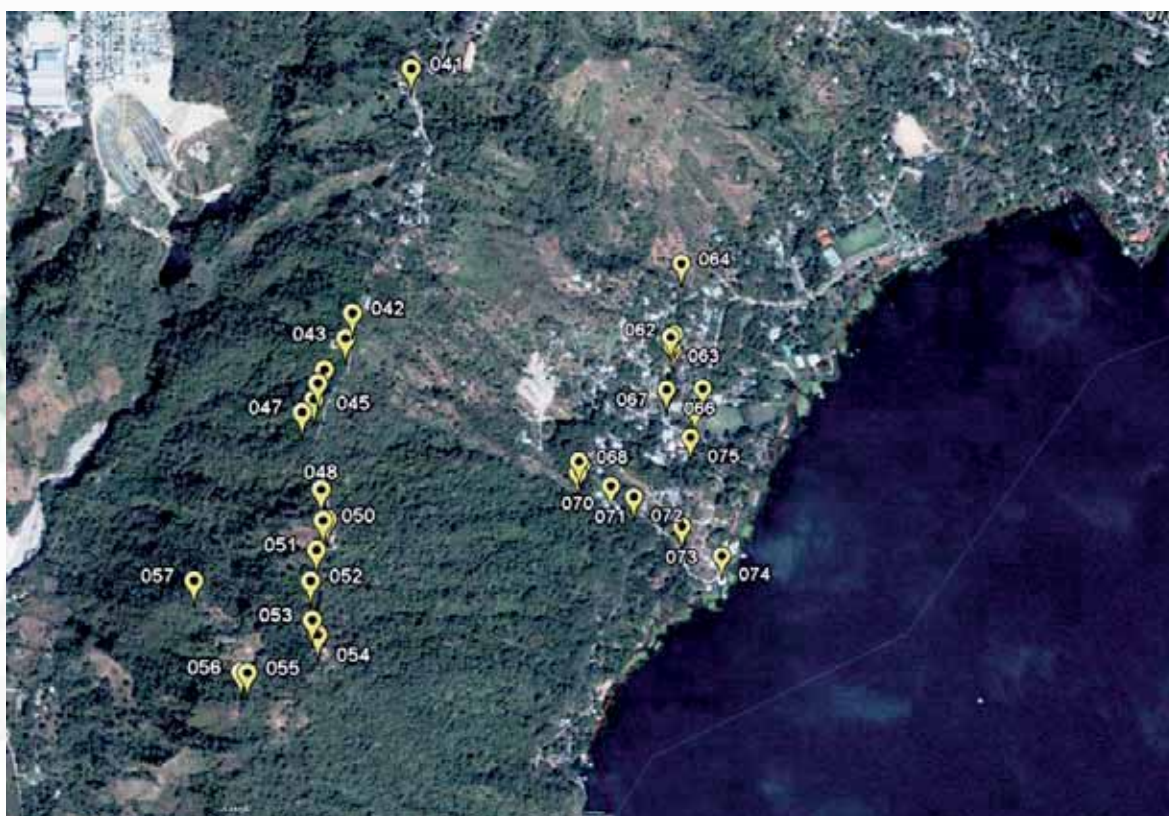
Fig. 12. Vista de la comunidad Bello Amanecer y zonas altas susceptibles a deslizamientos<sup>4</sup>.

Sobre la orilla occidental del Lago de Ilopango, y sobre las quebradas que comunican la zona de cresta visitada, se localiza la comunidad Bello Amanecer, con coordenadas 13°41'36.02"N de latitud y 89° 5'30.29"O de longitud.

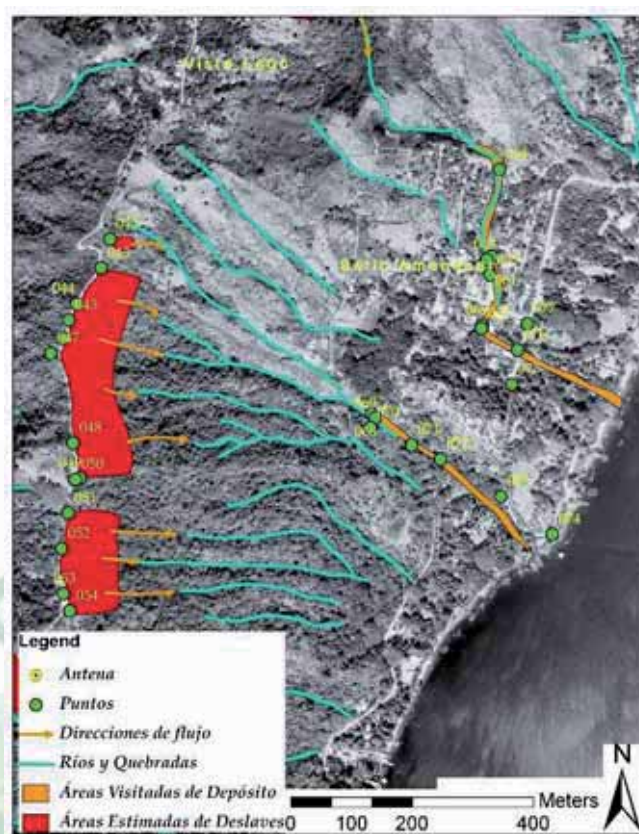
Fig. 13. Foto aérea donde se hace una estimación de las zonas de depósito de material en la comunidad Bello Amanecer.

El **centro de la comunidad** se ve afectada por un lahar, se observa como se canalizó un flujo por una quebrada que viene del norte y cuando llega al núcleo urbano se canaliza por las calles. Las viviendas más próximas al lugar por donde se adentra en la comunidad la quebrada, han sido las más afectadas.

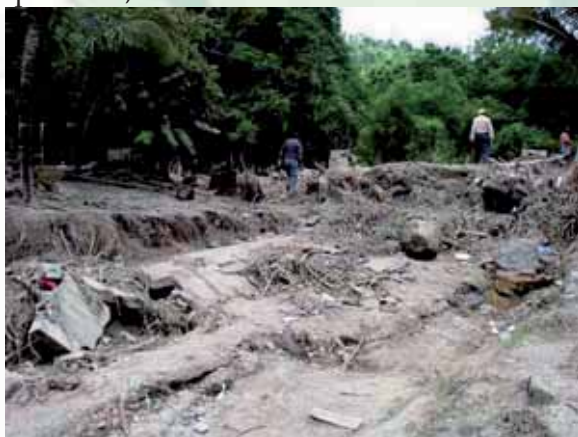
Fig. 14. Vista de frente del lahar dentro de la comunidad.

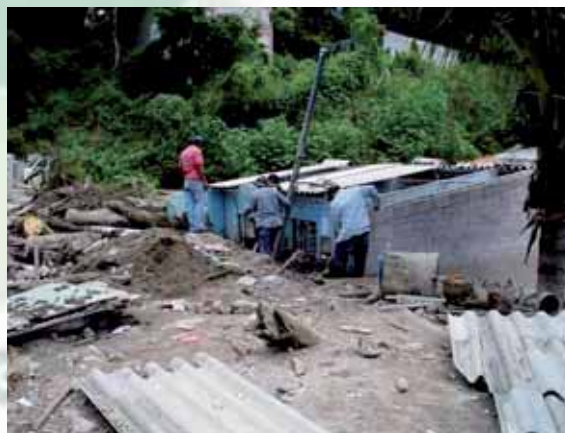
Fig. 15. Vivienda sepultada por el flujo de material. El nivel en el interior de la casa alcanzó los 2 m. (GPS 063)

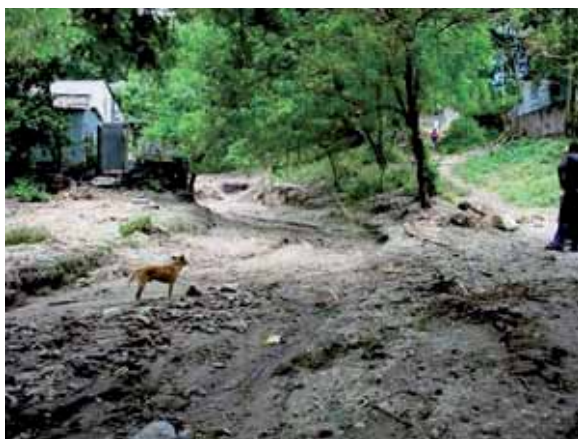
Fig. 16. Vista de la quebrada azolvada y re-trabajada por cursos de agua posteriores.

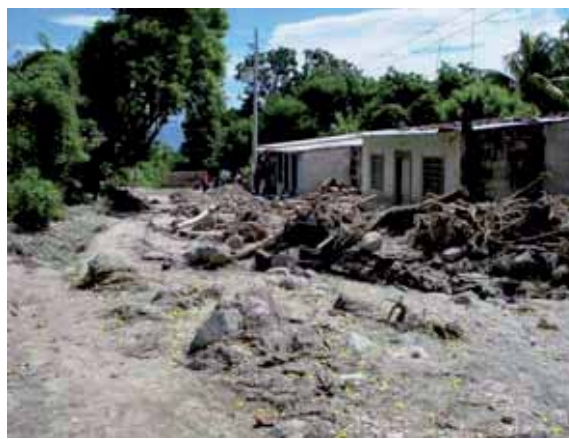
Fig. 17. Calle de Bello Amanecer por la que se canalizó el deslave.

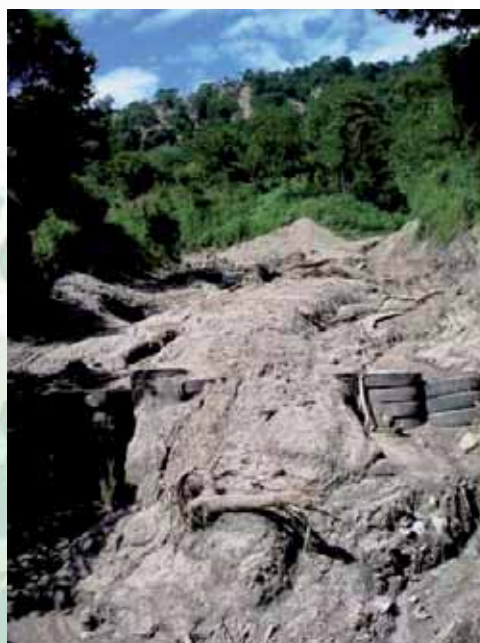
Fig. 20. Vista de la quebrada y la zona de cresta. (GPS 068)

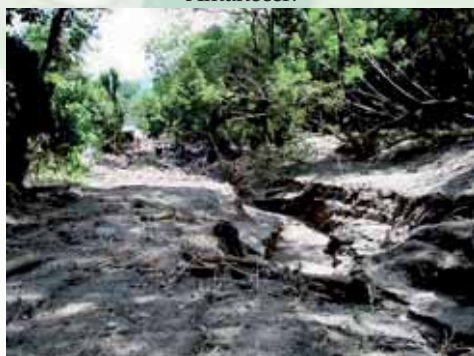
Fig. 21. Vista de la quebrada aguas debajo de la figura 20.

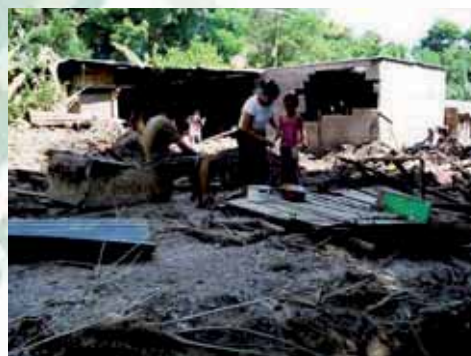
Fig. 22. Familia afectada que vive a la par de la quebrada.

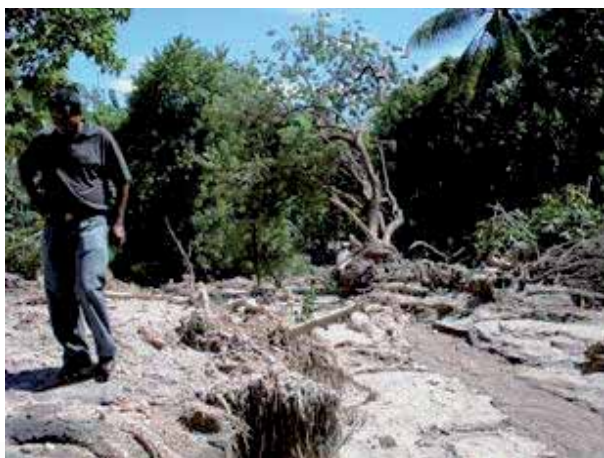
Fig. 23. Lugar donde se localizaba una casa arrasada por el flujo y donde falleció una persona. (GPS 072)

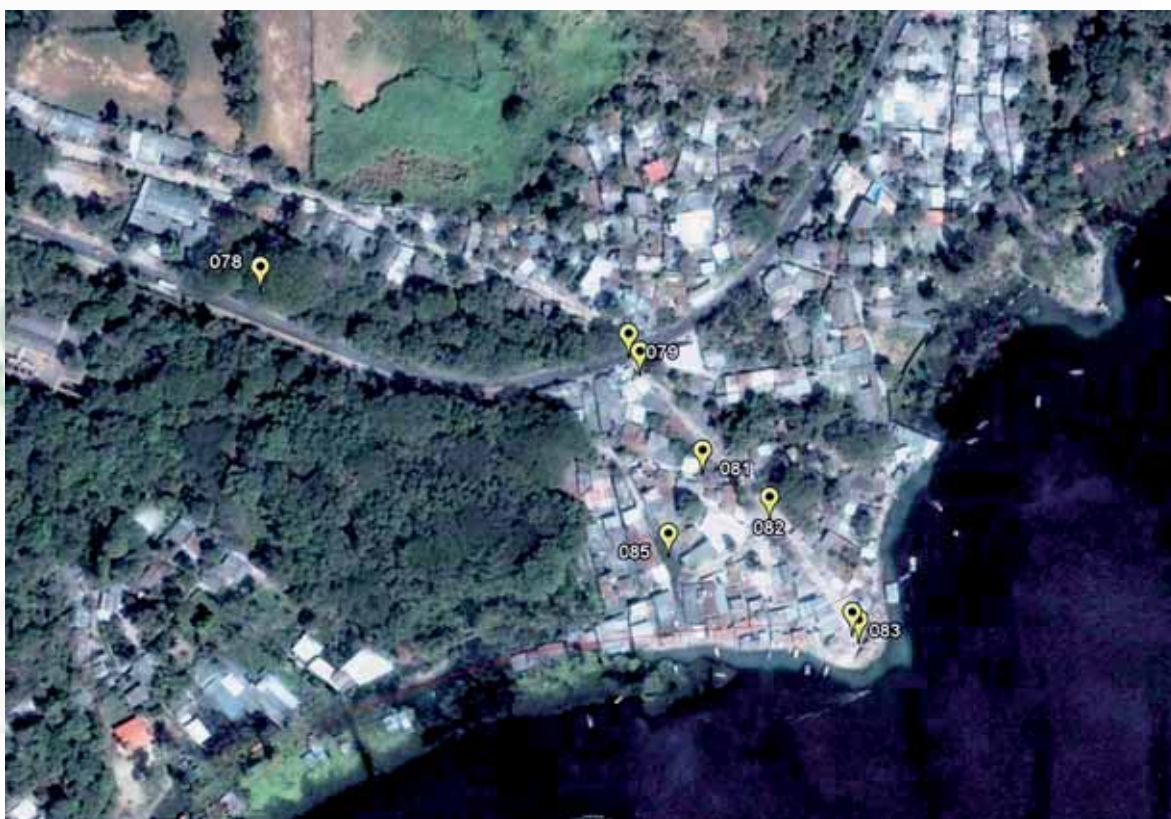
Uno de los asentamientos más importantes en la ribera del lago es Dolores Apulo. Esta comunidad, centro turístico de la zona, está ubicada sobre un abanico aluvial activo. De hecho, es frecuente la presencia de maquinaria del MOP removiendo sedimento del cauce de la quebrada que atraviesa la comunidad. Se localiza en las coordenadas 13°41'57.87"N de latitud y 89° 4'45.78"O de longitud.

Esta comunidad fue gravemente afectada por un lahar, quedando sepultada una parte importante de la misma.

Fig. 25. Vista del centro de la comunidad Dolores Apulo<sup>5</sup>.

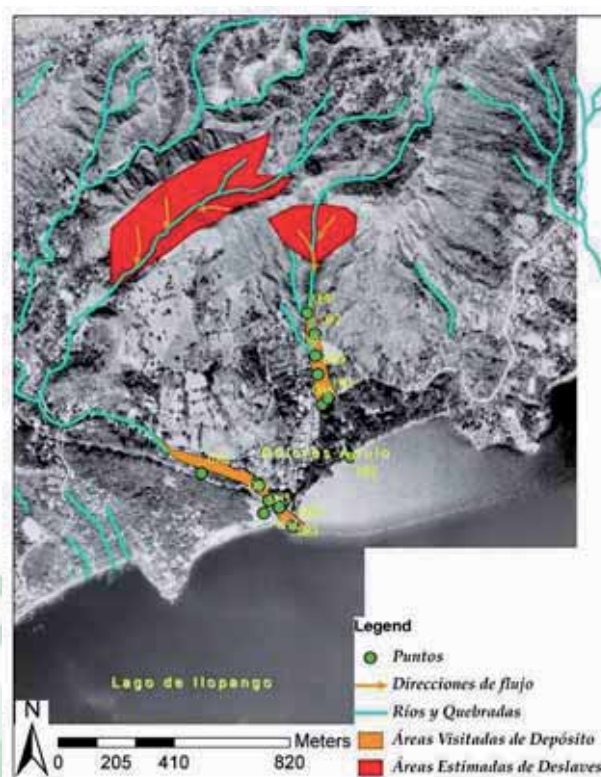
Fig. 26. Vista de la comunidad y zonas de depósito y aporte estimadas

Tampoco se pudo realizar un estudio en detalle de la zona afectada ni del área de aporte. Se debería hacer una reflexión sobre el hecho de que el centro turístico y centro urbano más desarrollado de la zona se encuentre en la zona de depósito de un abanico aluvial. Además desagua la quebrada con mayor área de recarga de la zona, lo que implica que también es la de mayor actividad.

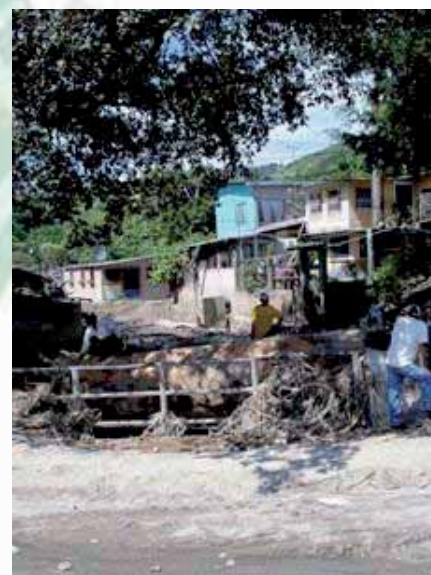
Fig. 28. Gran tronco atravesado en un puente en Apulo.

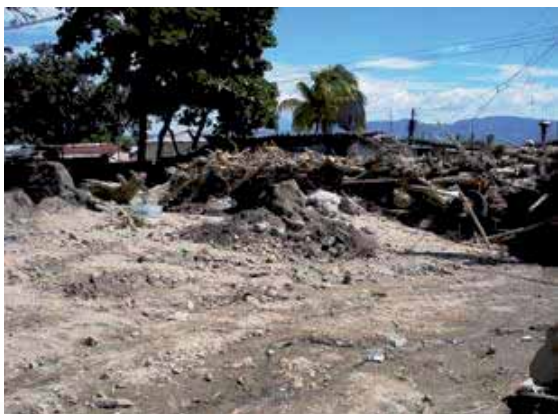
Fig. 29. Puente soterrado debajo de los materiales  
arrastrados.

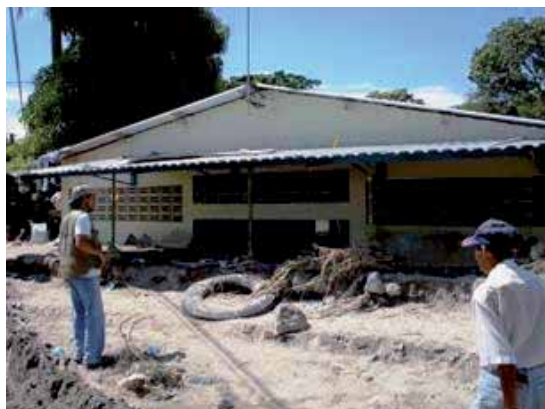
Fig. 30. Casa comunal de Apulo.

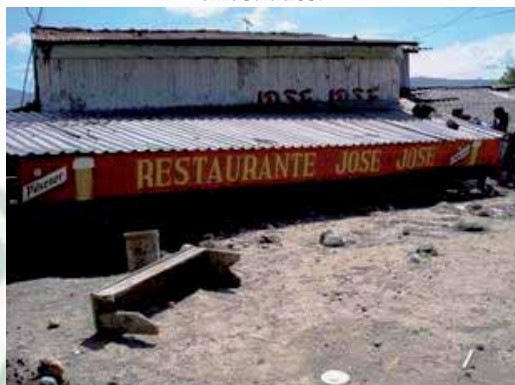
Fig. 31. Restaurante soterrado.

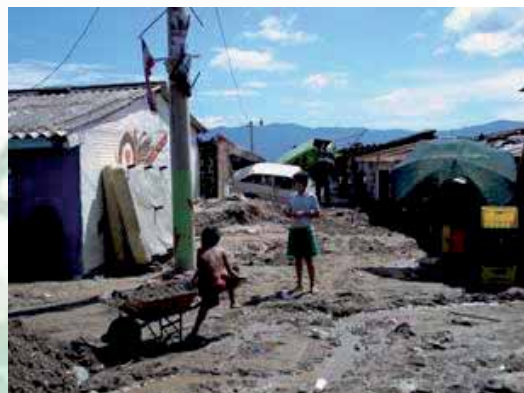
Fig. 32. Vehículos arrastrados por el flujo.

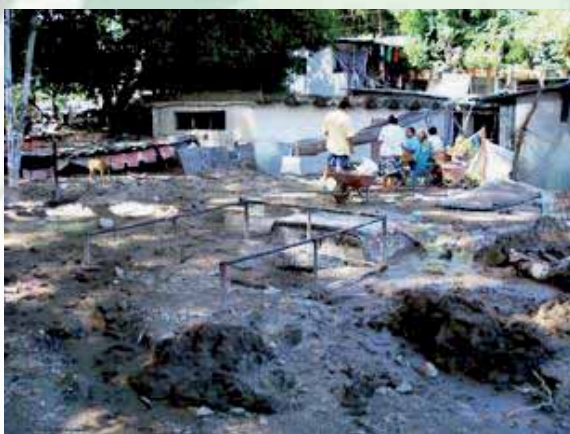
Fig. 33. Vehículo totalmente enterrado.

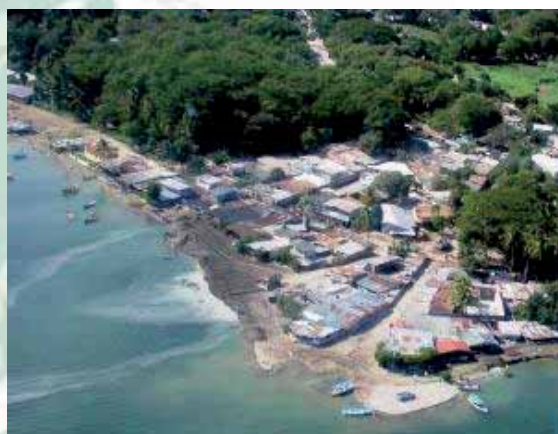
Fig. 34. Vista área de dolores Apulo una semana después de  
las lluvias.

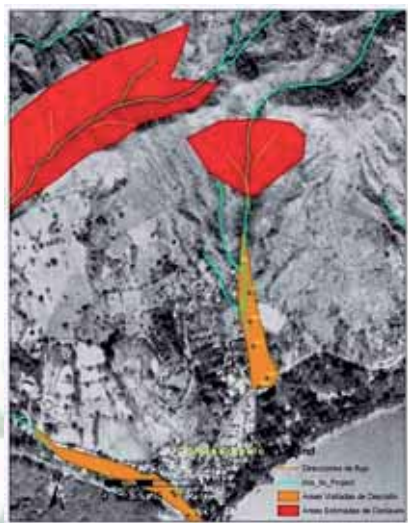
Otro sector de la comunidad Dolores Apulo se vio afectado por la quebrada que se encuentra en las proximidades de la comunidad El Astillero. Esta quebrada también canalizó un flujo con gran cantidad de material y depositó la gran mayoría sobre la calle y las viviendas próximas al turicentro de Apulo.

La problemática es la misma. Se recorrió parte de la quebrada aguas arriba, pero no se alcanzó a llegar a la zona de ruptura.

Fig. 35. Vista de la comunidad y zonas de depósito y aporte estimadas.

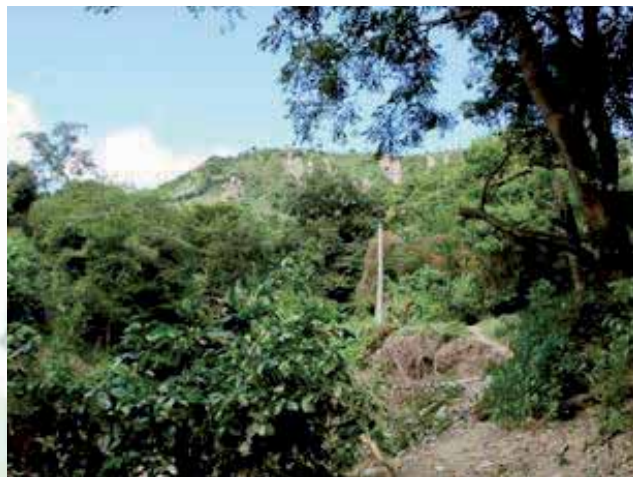
Fig. 36. Vista de la quebrada con diferentes áreas de aporte de material al fondo.

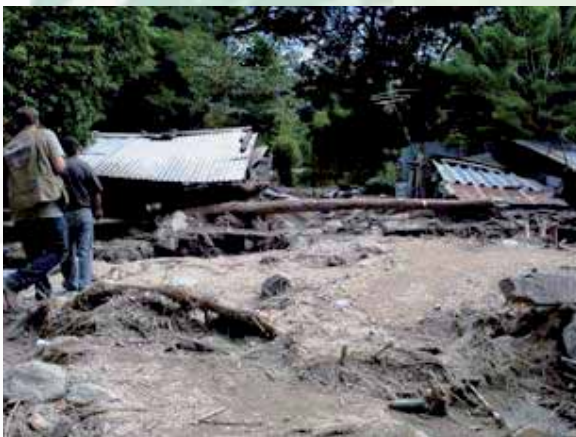
Fig. 37. Viviendas afectadas.

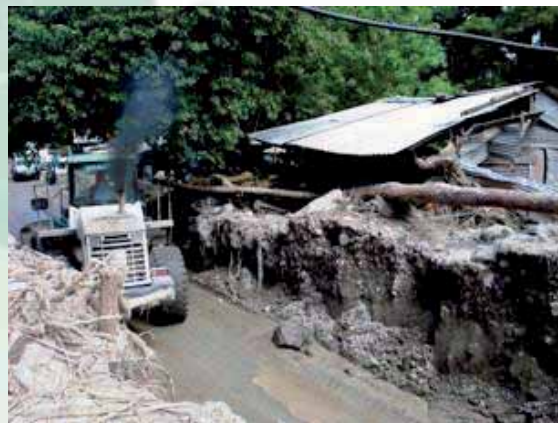
Fig. 38. Maquinaria abriendo paso en la calle principal de Apulo y viviendas afectadas.

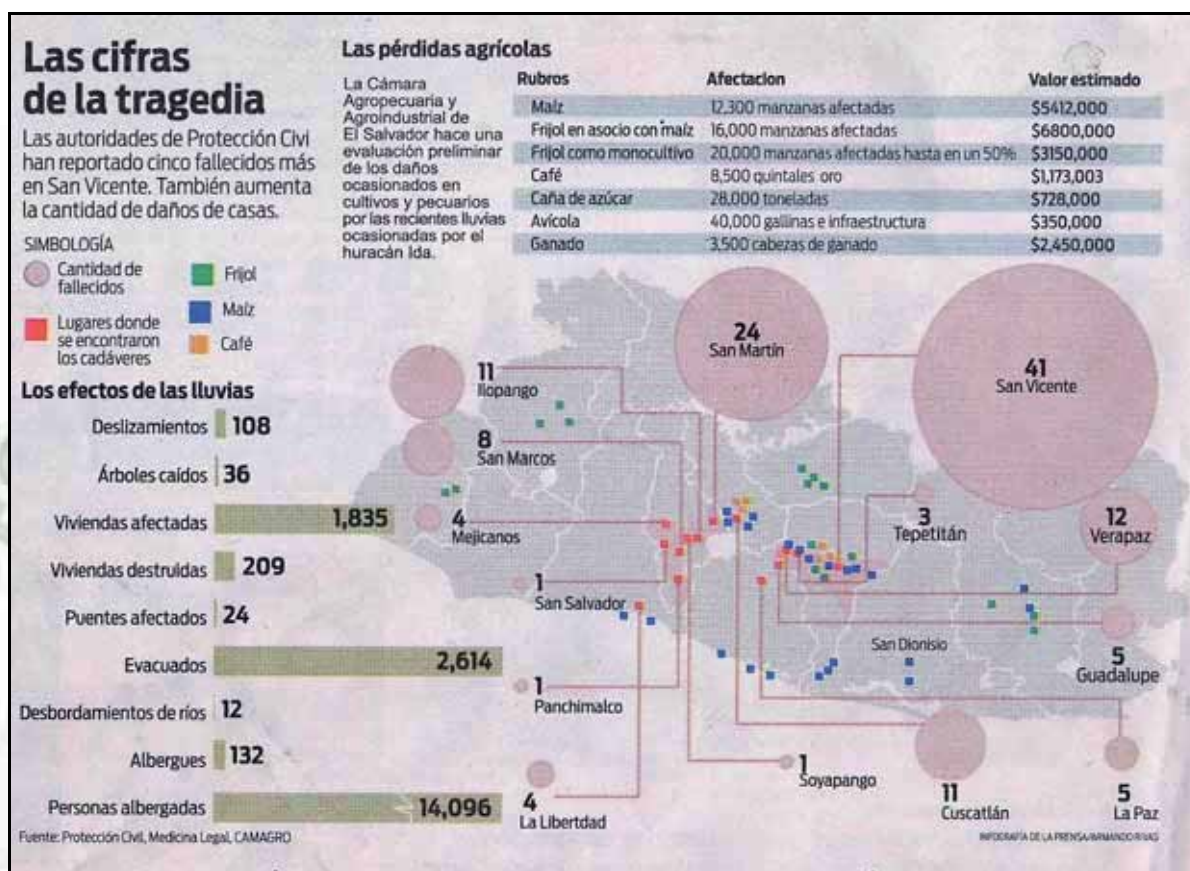
Tras las inspecciones realizadas se ha podido comprobar el estado general de la zona, flanco norte del lago de Ilopango, después de las lluvias del 7 de Noviembre. El nivel de afectación ha sido elevado. Se han contabilizado 7 fallecidos, decenas de familias desplazadas e innumerables daños materiales, tanto a infraestructuras públicas como a propiedades privadas y zonas comunales.

Fig. 2. Gráfico consolidado de fallecidos, afectados y daños materiales.<sup>1</sup>

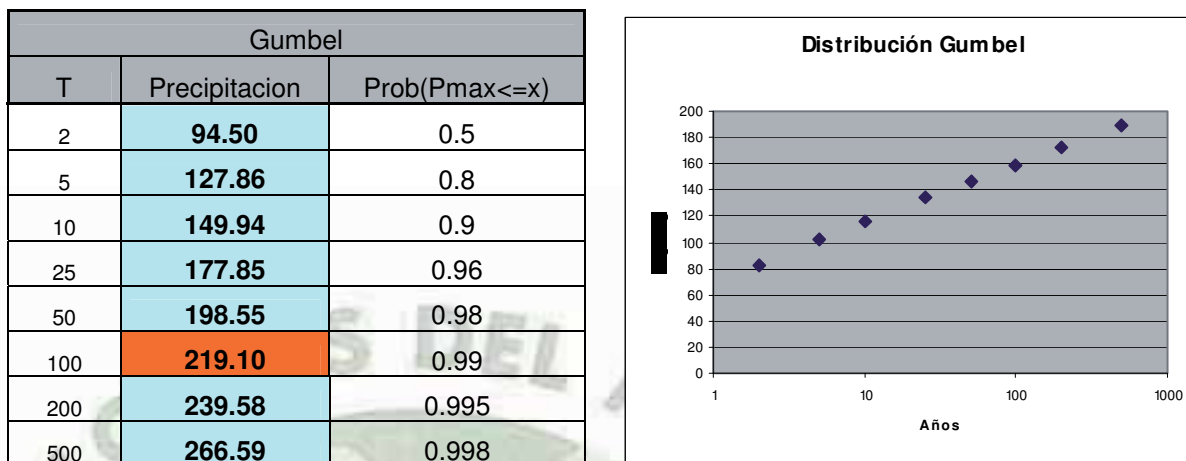
Si consideramos el registro del día 8 de noviembre, 219.1 mm/m<sup>2</sup>, y el registro de lluvia máxima diaria entre 1953 y 1980 el periodo de retorno para esta lluvia se estima en 100 años. (fig. 5).

Fig. 5. Tabla y gráfico de los diferentes periodos de retorno según precipitación máxima diaria a partir de Distribución Gumbel.

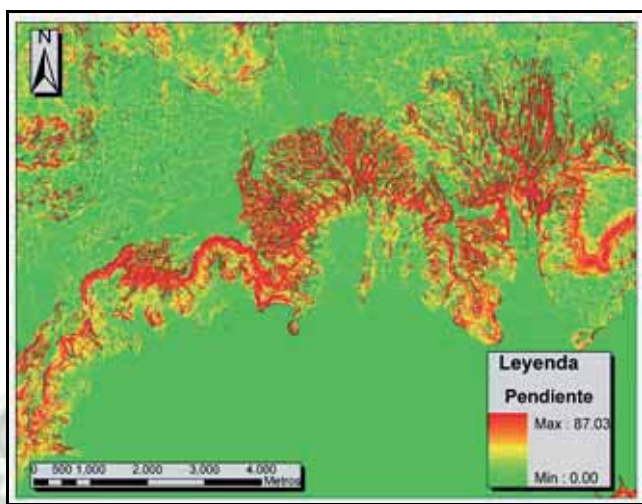
Fig. 6. Mapa de Pendientes para el flanco Norte del lago de Ilopango.

Como se puede observar en la figura 6, toda la zona de cresta de la caldera de Ilopango presenta pendientes elevadas, por lo que en condiciones de lluvia extrema son zonas susceptibles de generar movimientos de masa. Si nos centramos en una escala a mayor detalle, podemos observar cómo el sistema de quebradas acentúa las elevadas pendientes en ambos flancos de los cauces favoreciendo que el material movilizado se canalice hasta la zona costera del lago.

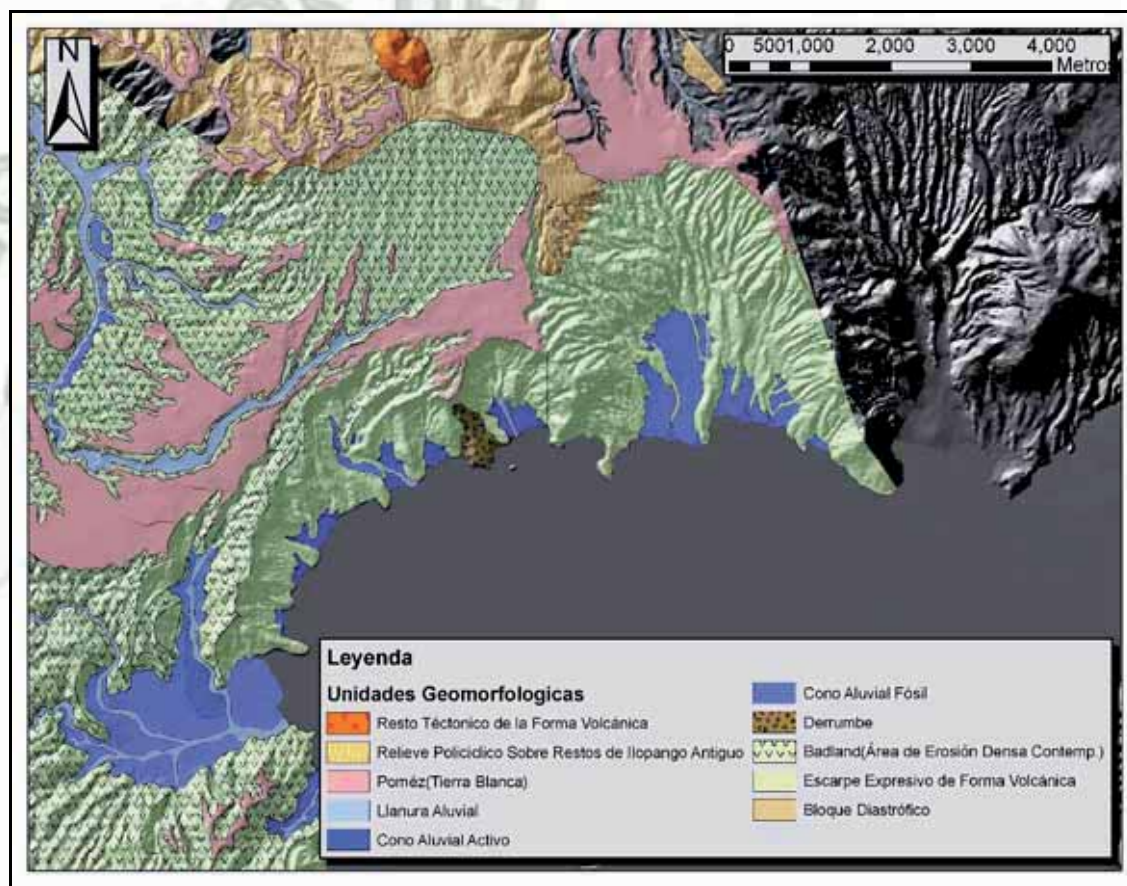
Las últimas acumulaciones de Ilopango no han sido consolidadas; consecuentemente, la superficie ha sido afectada por la intensa erosión. Ahora, la mayoría de las laderas estructurales cerca de la Caldera de Ilopango son intensamente erosionadas y solo pocas laderas originales se conservan como restos. La erosión siempre disminuye su extensión.

Fig 8. Mapa Geomorfológico de la zona a partir del Mapa Geomorfológico del AMSS de J. Sebesta. Sólo cubre el AMSS, por lo que la zona de San Agustín no tiene representación. (Escala 1:25000).

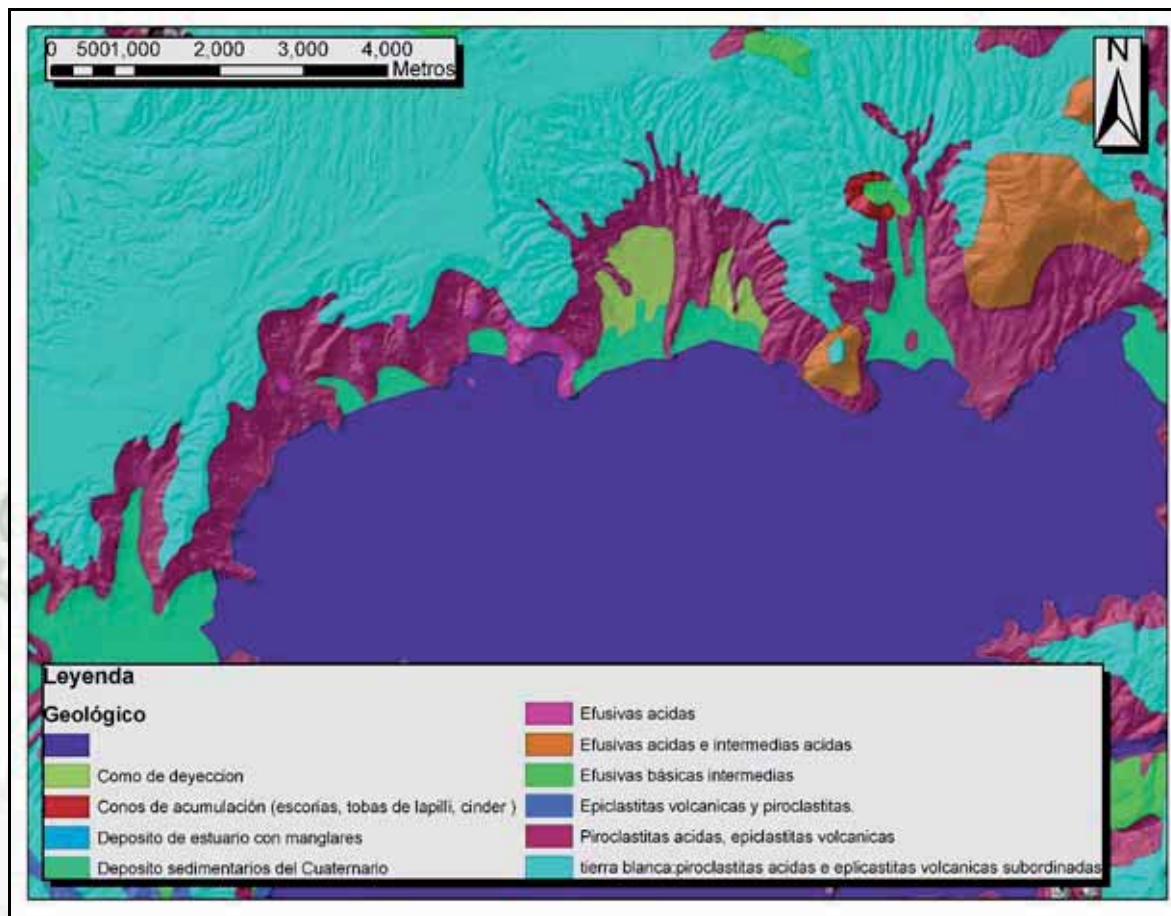
Fig 9. Mapa Geológico del flanco norte del lago de Ilopango. (Weber, H.S. et al, 1978) (Escala 1:100000)

Si observamos la zona de depósito de este evento y las características geomorfológicas que presenta, la correlacionamos con el área de depósito sedimentario del cuaternario del mapa geológico de la figura 9, y extrapolamos que al igual que el resto de áreas de depósito sedimentarios cuaternarios se corresponden con abanicos aluviales en el mapa geomorfológico de la figura 8, podemos deducir que la comunidad de San Agustín está ubicada en lo que se considera un abanico aluvial y por tanto es una zona de depósito activo de material.

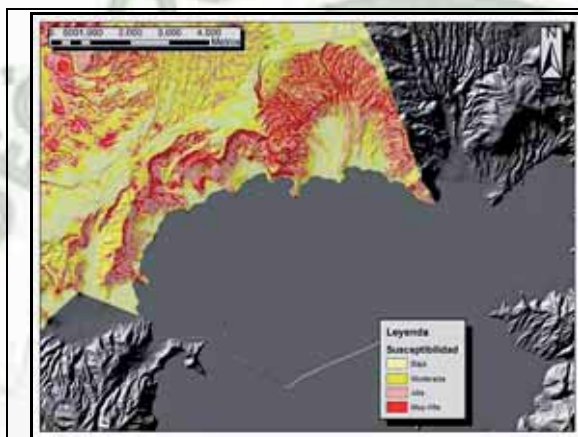
Los factores que se han considerado para la realización de este mapa fueron: pendientes, orientaciones, mapa geomorfológico, mapa litológico, usos del suelo y fracturación. A partir de estos datos el grado de susceptibilidad es de alto a muy alto. Es decir, que existe facilidad o propensión de estas zonas a generar movimientos de masa. En el concepto de susceptibilidad, al contrario que en el de amenaza, no se tiene en cuenta la frecuencia ni la magnitud del evento. (EIRD, 2007).

Fig 10. Mapa de Susceptibilidad Integrada para la zona de la caldera de Ilopango. IPGARAMSS, 2008

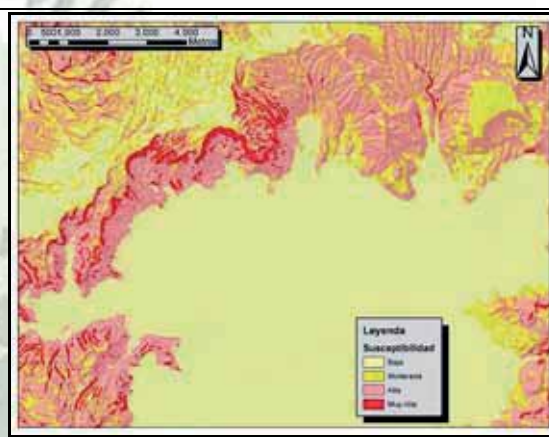
Fig 11. Mapa de Susceptibilidad por Remoción de Masas de Suelos y Rocas para la zona de la caldera de Ilopango. SNET, 2004.

Se incluye también el mapa de Susceptibilidad por Remoción de Masa de Suelos y Rocas del SNET, centrado siempre en el área de estudio. El mapa presenta una evaluación general del peligro por remoción en masa, con el fin de satisfacer las necesidades diagnósticas o de referencia para orientar la investigación y los estudios detallados acerca de la peligrosidad o susceptibilidad del terreno a presentar movimientos masivos de tierra. El mapa es una síntesis generalizada a escala 1: 50 000, por lo que debe considerarse como una cartografía analítica destinada a mostrar el predominio de un grado específico de susceptibilidad o peligro para un área determinada.

Las áreas clasificadas con peligrosidad alta y moderada deben ser sujetas a un estudio más detallado, con el objeto de conocer de forma pormenorizada las propiedades del terreno y los factores de cambio que probablemente influyan en la estabilidad de unos sectores y la inestabilidad de otros. Esta microzonificación de estudios, debe llevarse a cabo a escalas de 1: 10 000, 1: 5 000 o mayores, las cuales deben ser aptas para la implementación de proyectos de desarrollo, conforme al volumen de inversión y su grado de importancia social<sup>4</sup>.

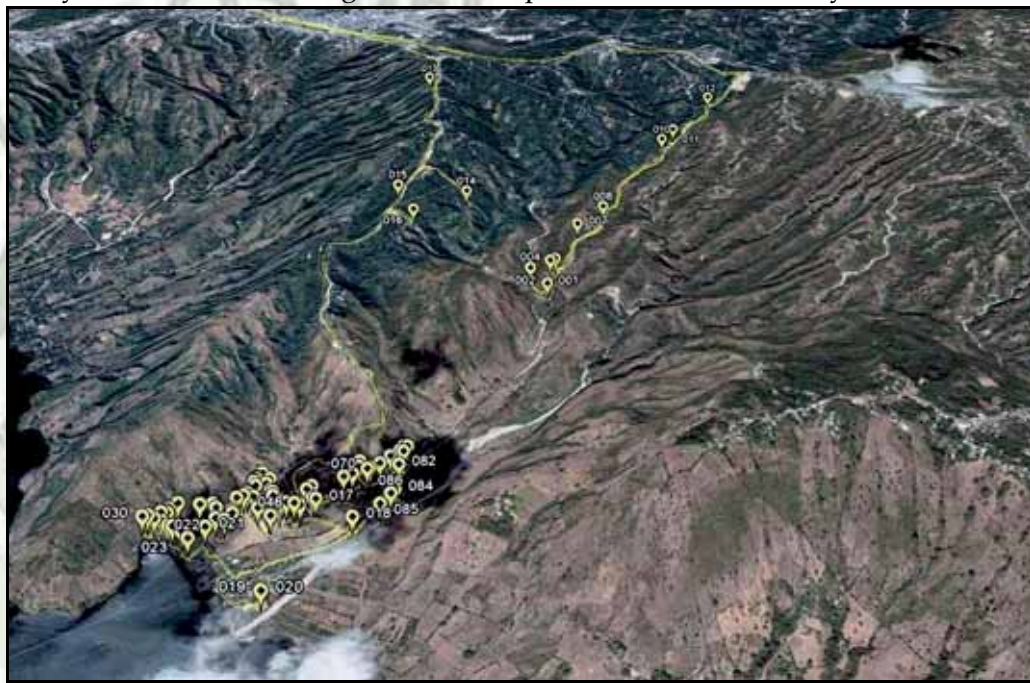
El recorrido realizado va desde la Peña Colorada, el punto 1, con coordenadas<sup>5</sup> 13°43'22.20"N de latitud y 89° 1'23.50"O de longitud, hasta el punto 12, 13°44'27.39"N y 89° 1'41.34"O.

Fig. 12. Vista de la cuenca de San Agustín, Municipio de San Pedro Perulapán. En amarillo se muestran los puntos y el recorrido realizado el 24/11/09<sup>6</sup>.

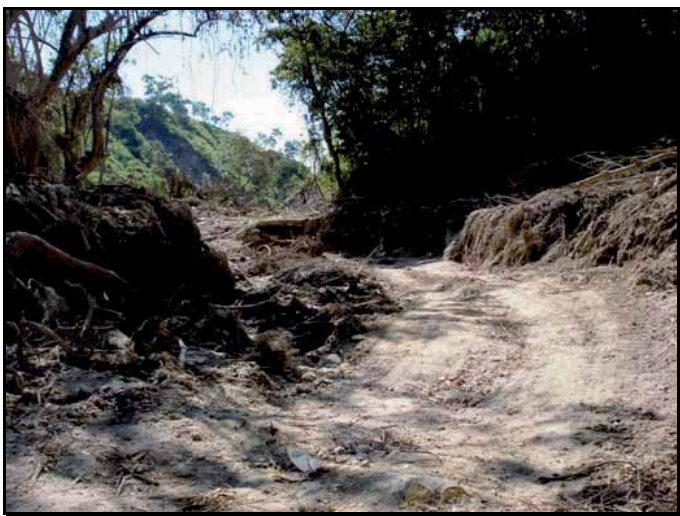
Durante este recorrido se pudo evaluar el nivel de afectación de la zona alta. (Fig.13). Se observaron gran cantidad de deslizamientos de diferentes dimensiones, en general de decenas de

Fig. 13. Vista de la calle de acceso a la Peña Colorada.

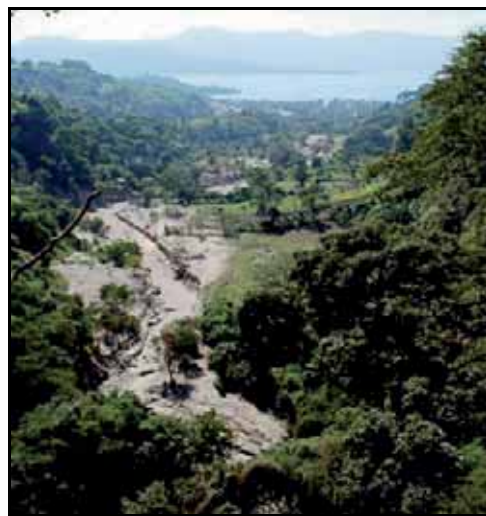
metros. (Fig. 16). La propia quebrada fue agrandada y se rebajó el nivel de la misma, en algunos puntos hasta varios metros. (Fig. 15). Gran cantidad de bloques y árboles fueron removidos. Desde la Peña Colorada, se tiene una vista del lago y del cantón San Agustín, donde se puede observar la afectación a los ríos de la microcuenca. (Fig. 14).

Fig. 14. Vista desde la Peña Colorada del Cantón San Agustín.

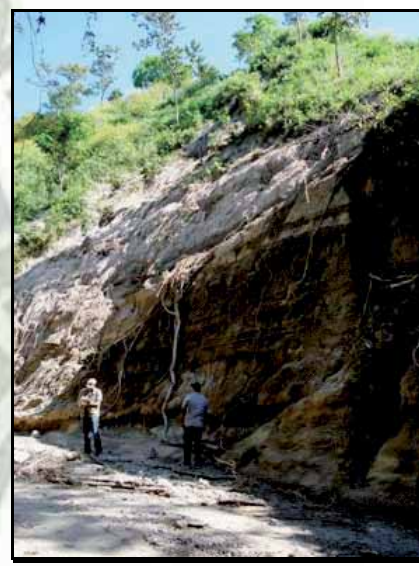
Fig. 16. Uno de los deslaves decimétricos superficiales que se podían observar.

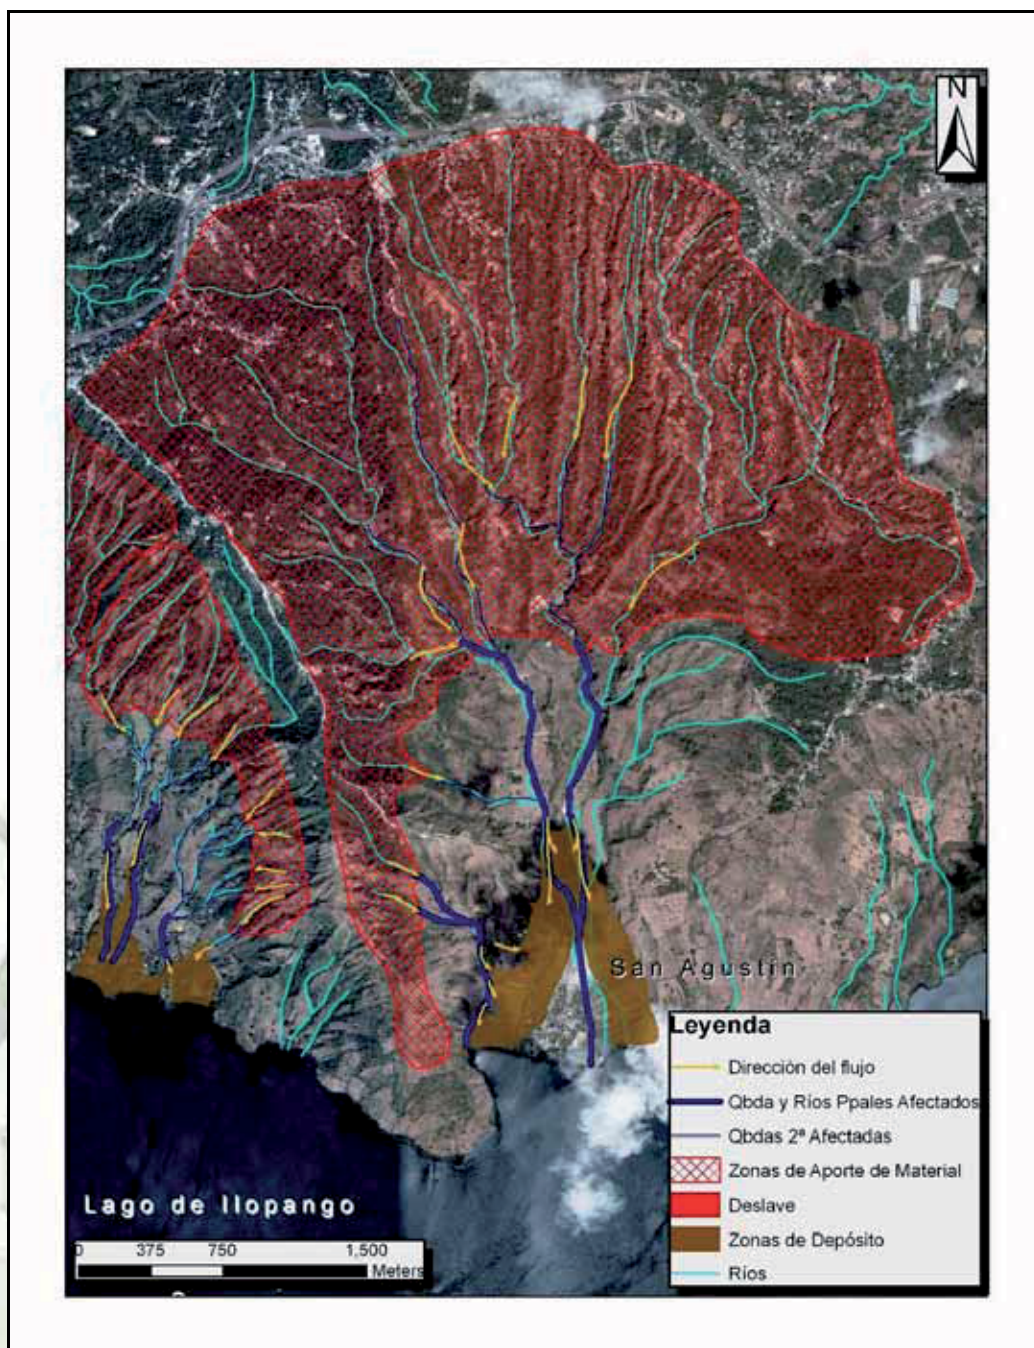
Fig. 18. Mapa de afectación del cantón San Agustín. Sobre imagen Google Earth<sup>7</sup>.

En la figura 18 se puede observar que sobre la imagen se han señalado los ríos y quebradas más importantes. Dentro de estos se han resaltado los que han presentado mayor afectación, de los que se han podido visitar. Y se han marcado las direcciones preferentes por donde se estima que circuló el flujo. En esta zona no se ha realizado una identificación de ningún

El área de aporte identificada (ver figura 18) tiene un área de 9.6 km<sup>2</sup>, lo que representa el 64 % de toda el área de la cuenca. En conclusión, la zona de recarga de la microcuenca es muy grande y todos los flujos se concentran en un único cauce, dentro del ámbito de la comunidad, para acabar desembocando al lago.

Haciendo una estimación de las áreas de aporte movilizadas, a partir de las inspecciones de campo y de los vuelos realizados, podemos inferir que se ha movilizado entre el 4 % y el 5% del área de aporte estimada, y considerando un espesor medio movilizado de 25 cm, obtenemos valores de entre 120000 a 96000 m<sup>3</sup>.

Como ya se ha efectuado un trabajo previo de campo, resultaría interesante realizar un trabajo con foto aérea post-emergencia o imagen satelital para dimensionar de esta forma todas las zonas de aporte y, si fuese posible, las áreas de depósito. Las limitaciones de tiempo y recursos han sido grandes. Asumiendo esta dificultad, se decidió hacer estimaciones de la cantidad de material movilizado. *Por tanto, las áreas de aporte y depósito y los volúmenes movilizados han de ser considerados estimados, y están sujetos a revisión y a estudios a mayor detalle posteriores.*

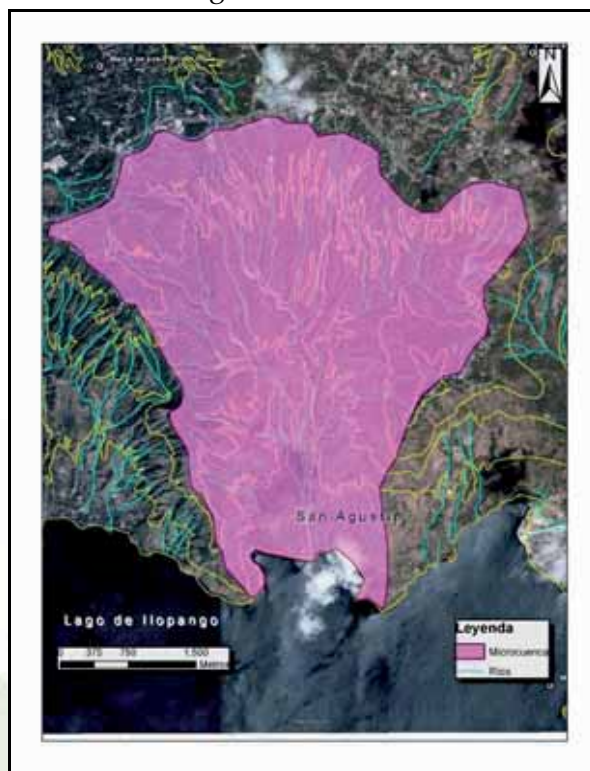
Una de las características de la microcuenca de San Agustín es que es, comparada con las zonas limítrofes, de las de mayor área. Presenta una morfología semicircular en su zona alta lo que implica que las quebradas se vayan uniendo en un cauce principal que desemboca en el lago. En otras cuencas más próximas al lago, las quebradas que nacen en las crestas no se unen formando un gran cauce, sino que van directas al lago. En la figura 19 se puede observar las dimensiones de la microcuenca de San Agustín, que tiene un área de 15 km<sup>2</sup>.

Fig. 19. Microcuenca de San Agustín
