# Compilado de informes impacto baja presión y tormenta tropical Ida

Noviembre 2009

## VISITA POST HURACAN IDA EN MUNICIPIO DE ILOPANGO

INFORME 9/11/2009

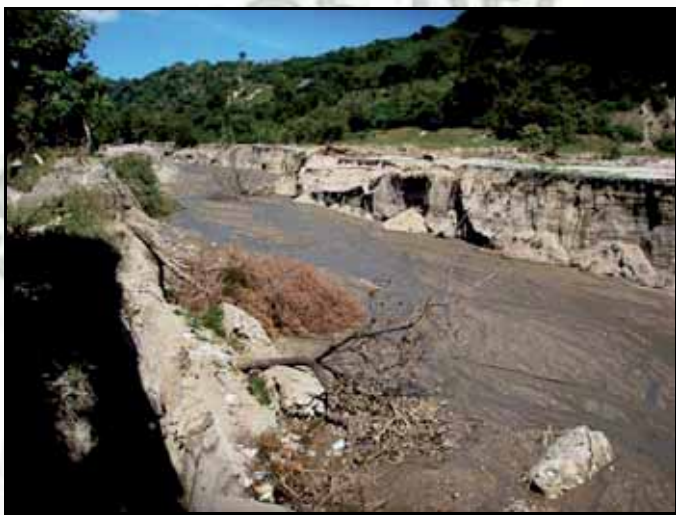
En la comunidad se observan diferentes lugares afectados por avenidas de material. En las proximidades del río, a la altura de la calle, no se perciben señales de que se haya desbordado en este punto, pero sí aguas arriba; sin embargo, la afectación al cauce es evidente. En este punto el río mide 34 metros de ancho y 6.30 m de profundidad. Según los comentarios de los vecinos, la anchura del cauce era la misma, pero la profundidad en el cruce con la calle y zonas aledañas del río era de aproximadamente 1 m, por lo que nos da idea de la fuerza con la que circuló el flujo en este punto donde se profundizó el nivel del río en más de 5 metros (ver figura 20 y 21).

Fig. 20. Vista aguas arriba del río San Agustín a la altura del cruce con la calle principal.

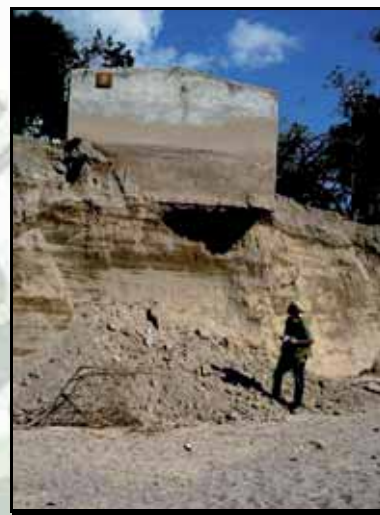
Fig. 21. Imagen donde se aprecia la diferencia entre la cota previa y la actual en el río.

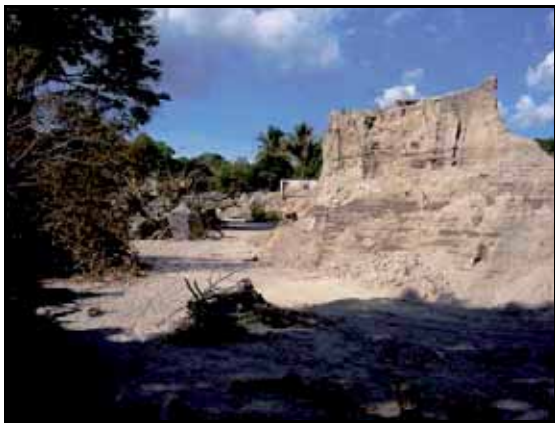
En la unión del río Champezote con el río San Agustín también hay muestras de una gran erosión. Se pueden observar grandes árboles y piedras transportadas (figura 22), así como varias casas afectadas.

Fig. 22. Vista del río Champezote donde se une con el río San Agustín. Aguas arriba.

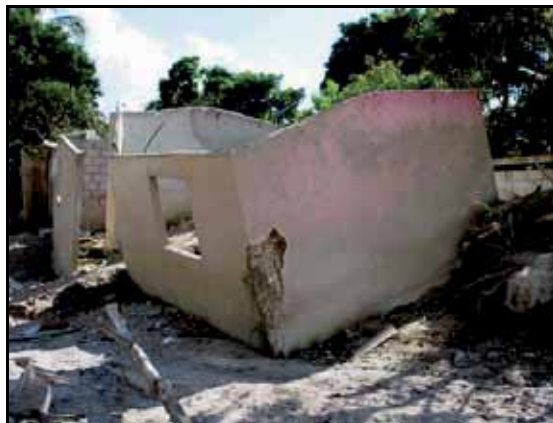
Fig. 23. Vivienda afectada en ribera del río Champezote.

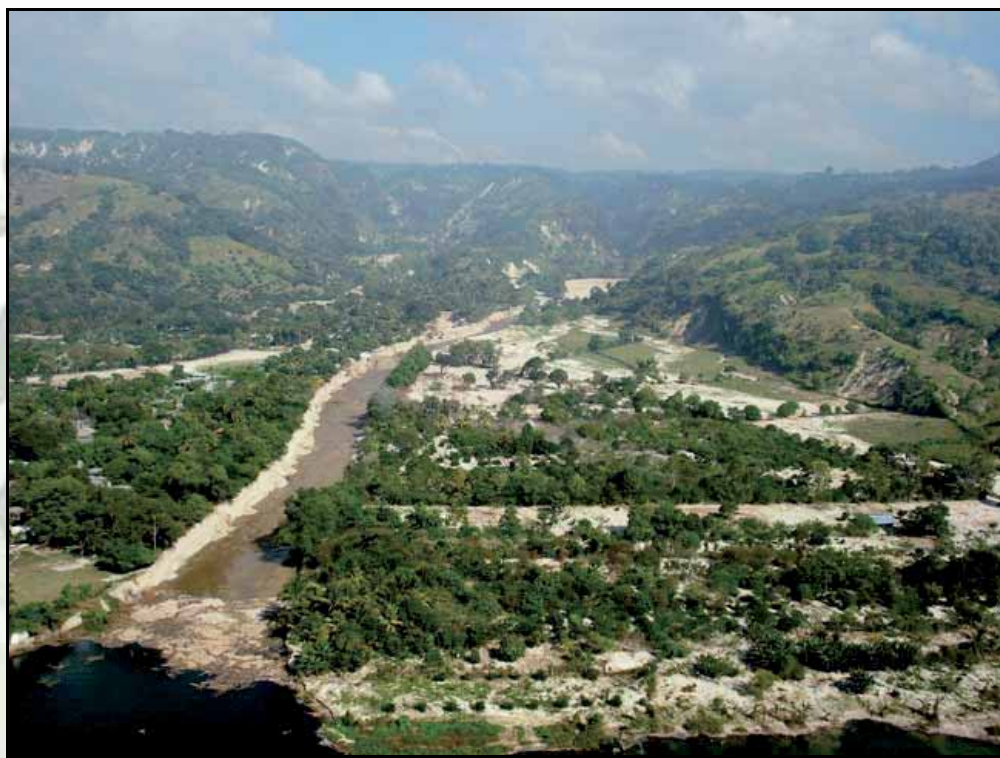
La desembocadura también denota el paso del flujo con una elevada energía (figura 24).

Fig. 24. Vista aérea de la desembocadura del río San Agustín.

Como se ha indicado anteriormente y se puede observar en la fotografía de la figura 24, la comunidad de San Agustín se asienta en una planicie. Está atravesada por dos ríos importantes que se unen dentro del ámbito de la comunidad, que son los ríos Champezote y San Agustín; además hay una quebrada que recoge las aguas que bajan de los taludes del lado poniente de la comunidad y que también es muy activa.

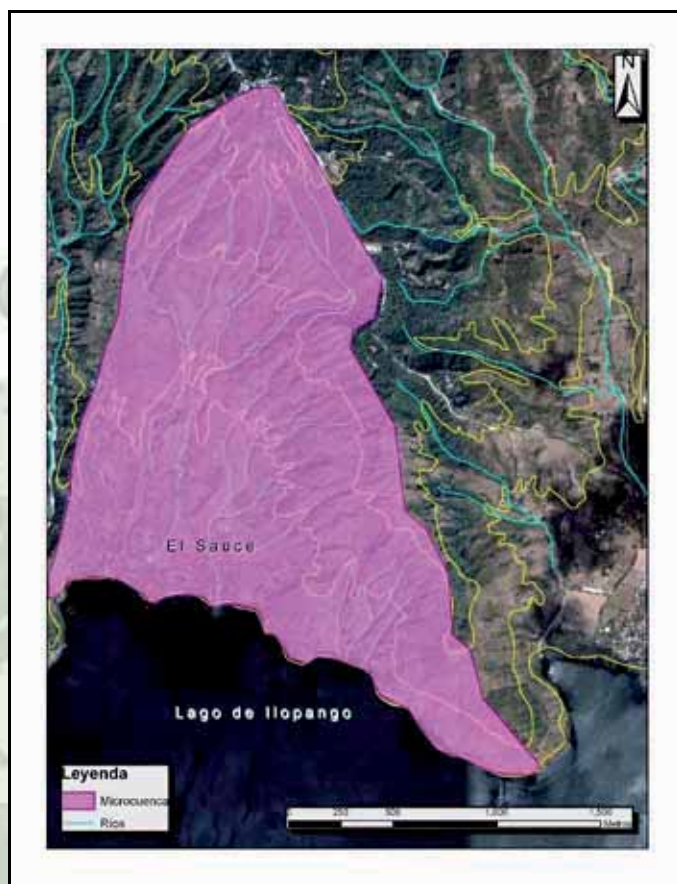
Fig. 27. Microcuenca del cantón El Sauce.

Al igual que en otras zonas inspeccionadas, se observa el deterioro de la zona alta, con una gran cantidad de deslaves. La *tierra blanca* es geotécnicamente un material muy poco competente, es decir fácilmente erosionable y por tanto presenta morfologías tipo cárcava donde cualquier pequeño flujo de agua se encaja, dando ese aspecto tan escarpado típico de la zona. Además, al estar en una caldera volcánica se observa una gran diferencia de cota entre las zonas altas y bajas, 250 metros de desnivel en apenas 2.5 Km, lo que equivale a un 10 % de pendiente media.

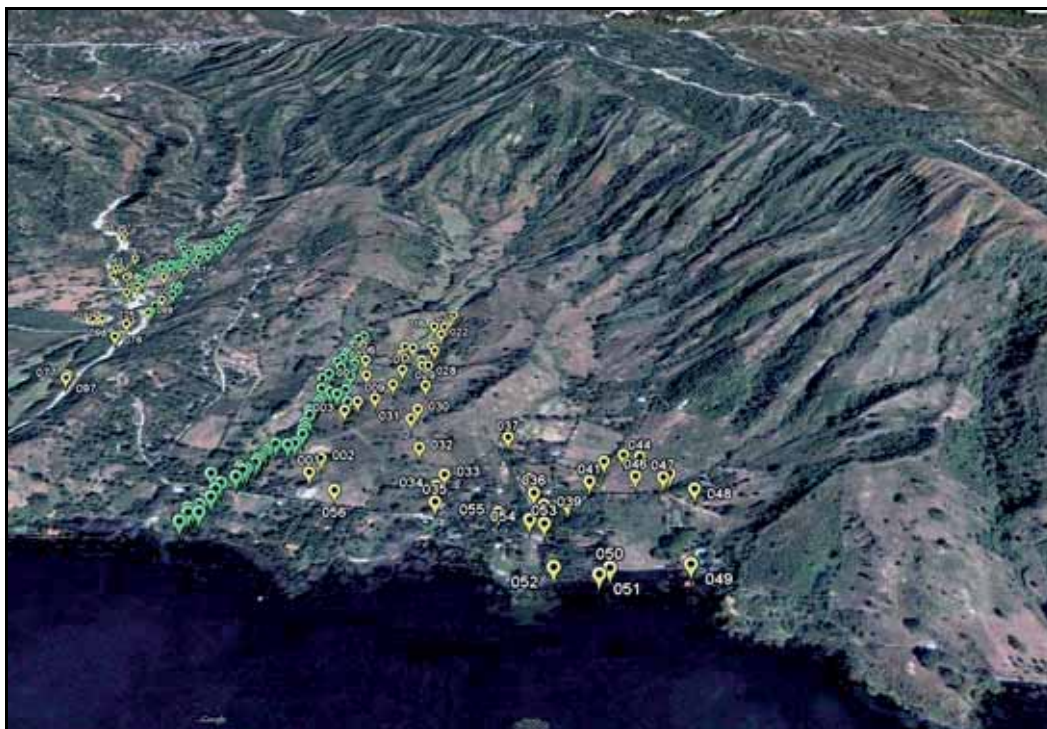
Fig. 28. Vista de la cuenca de El Sauce. En amarillo y en verde se muestran los puntos. Visitado el 25/11/09.<sup>9</sup>

zona de afectación se pudo identificar bastante bien (figura 28).

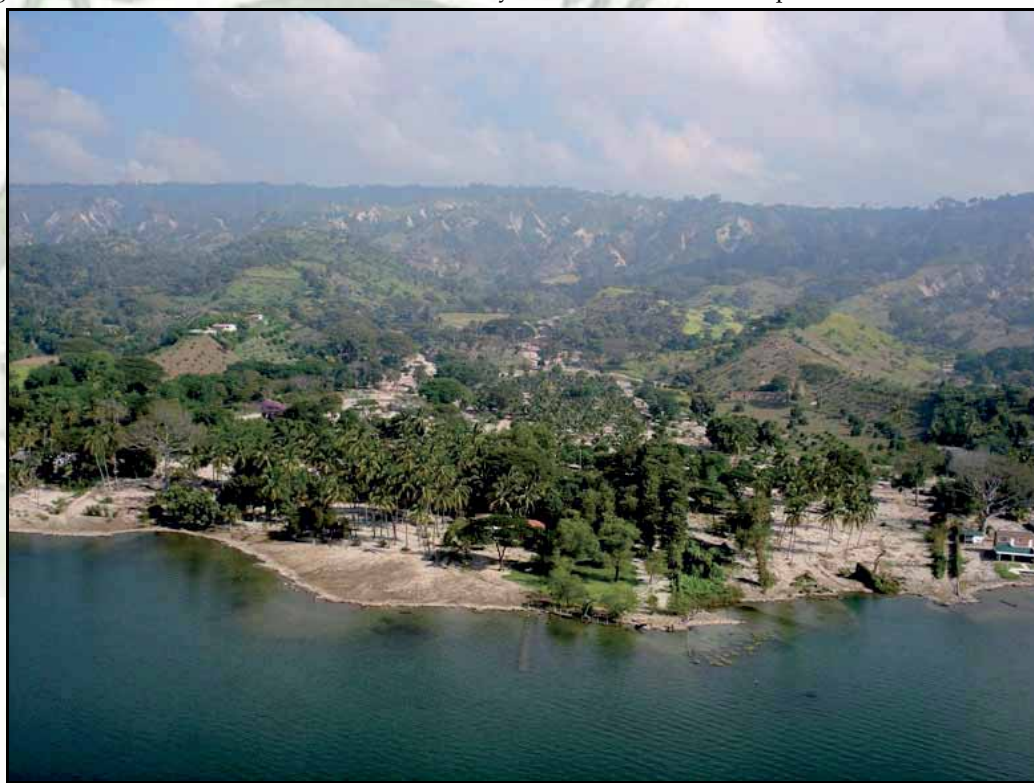
Fig. 29. Vista aérea de El Sauce.

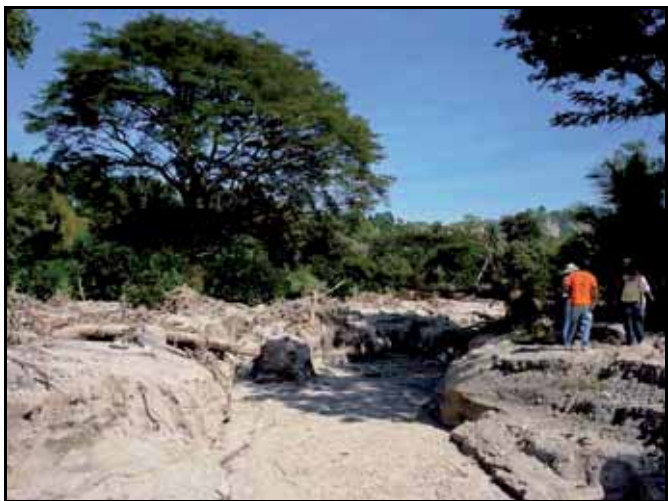
Fig. 30. Vista de una de las quebradas en El Sauce.

Las quebradas fueron retrabajadas, ensanchadas y profundizadas (figura 30). Según los habitantes de la comunidad, quebradas que presentan durante la inspección dimensiones de 4 m de ancho por 4 m de profundidad, antes del evento, apenas alcanzaban 1 m de ancho y 0.5 m de profundidad.

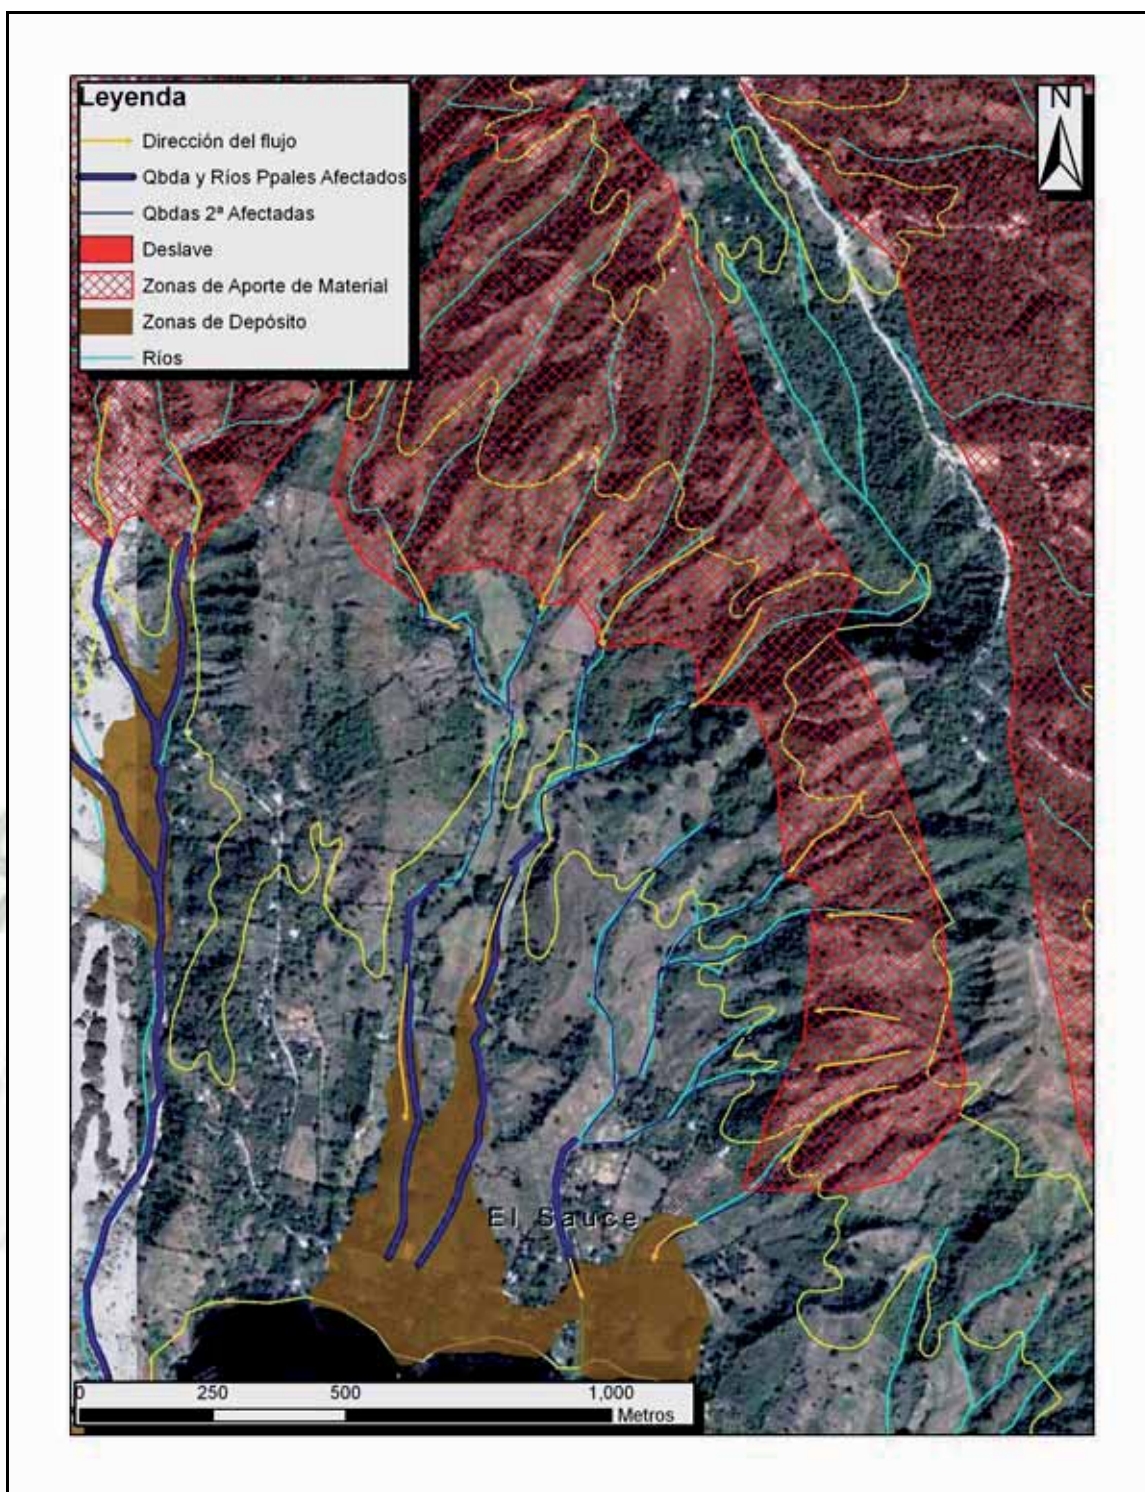
Fig. 32. Mapa de afectación del cantón El Sauce. Sobre imagen google earth<sup>10</sup>.

En el mapa de la figura 32 se puede identificar la zona de aporte de material. Al igual que en el cantón San Agustín, no se hizo la identificación de deslaves concretos, sino que se realizó una valoración en conjunto. Las principales quebradas por las que discurrieron los diferentes flujos de escombros y la zona de depósito cartografiada en campo. El área de depósito ocupa una extensión de unos 200000 m<sup>2</sup>, y considerando un espesor medio entre 25 y 30 cm, obtenemos volúmenes que oscilan entre los 50000 y los 60000 m<sup>3</sup>.

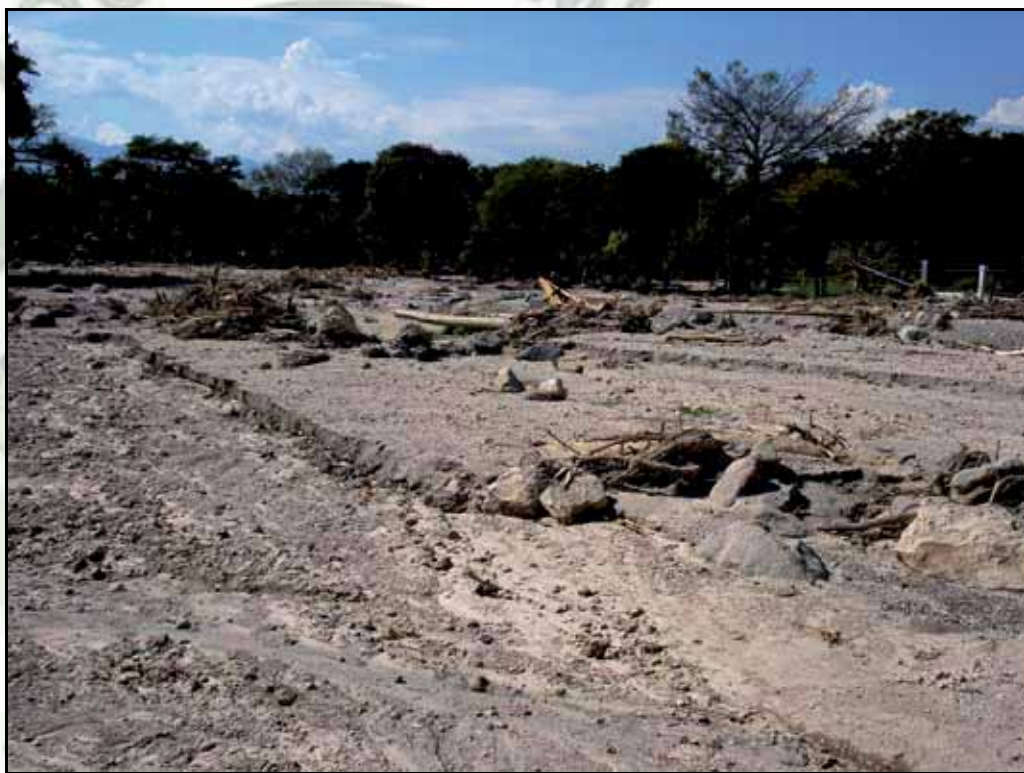
En el punto 14, cerca de la zona por donde se desbordó el flujo y con coordenadas 13°42'42.54"N de latitud y 89° 2'25.98"O de longitud, se midieron bloques para tener una estimación de la velocidad del flujo, dando un valor de 5.19 m/s <sup>11</sup>. Esta velocidad es considerable, teniendo en cuenta las dimensiones de la cuenca.

Fig. 33. Vista del material depositado.

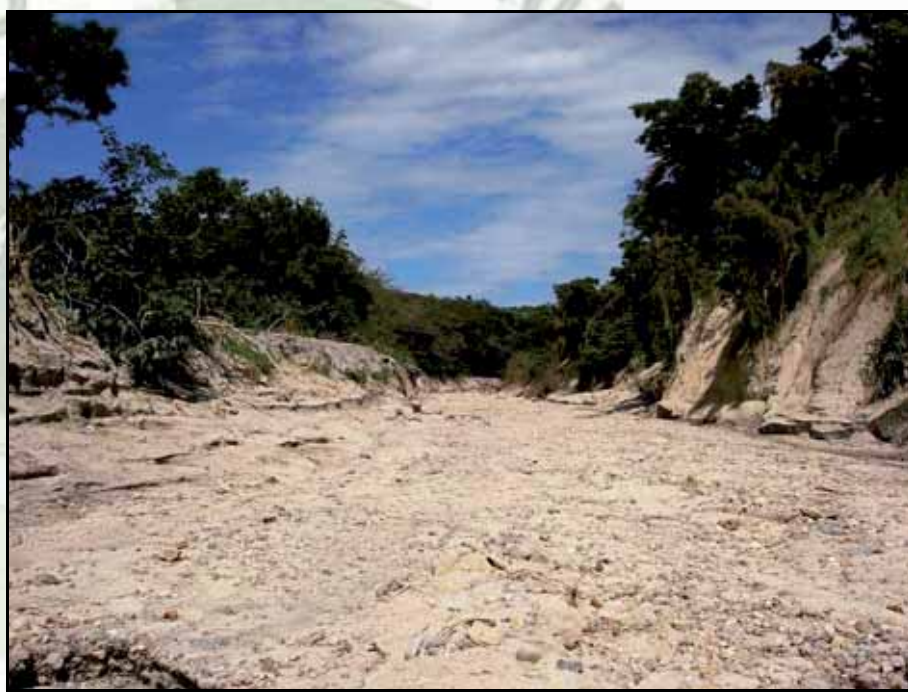
Fig. 37. Vista hacia aguas arriba de la quebrada en la zona de desembocadura.

Apreciar en la figura 37, como el margen izquierdo (derecho en la fotografía) presenta un talud mayor que el derecho, y que fue por éste último por donde se observan los puntos de desbordamiento del flujo.

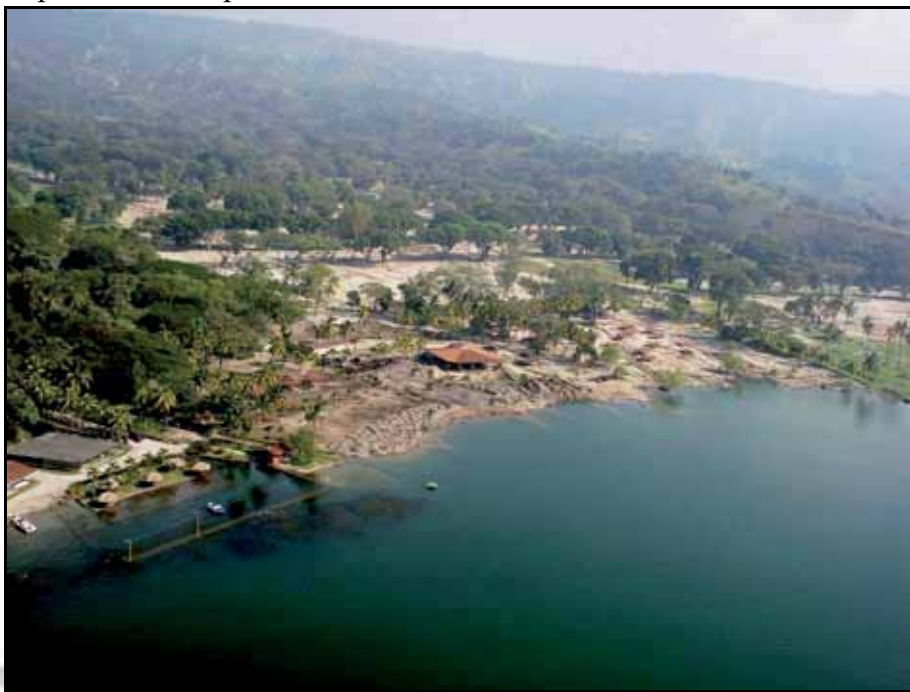
Fig. 38. Vista aérea del Club Salvadoreño Corinto.

La quebrada que atraviesa el Club fue desviada de su cauce natural y reconducida por otro lado. La violencia del evento destruyó las estructuras ejecutadas para el desvío de la quebrada y el impacto del flujo arrasó parte del campo de golf, identificándose dos cauces por donde se canaliza. Además, en las proximidades de la casa principal del club, otra quebrada de dimensiones más pequeñas también se desbordó anegando la piscina. Al igual que la quebrada del lado oriental, la energía de la corriente retrabajó el cauce de la quebrada dejándolo irreconocible para los habitantes del lugar.

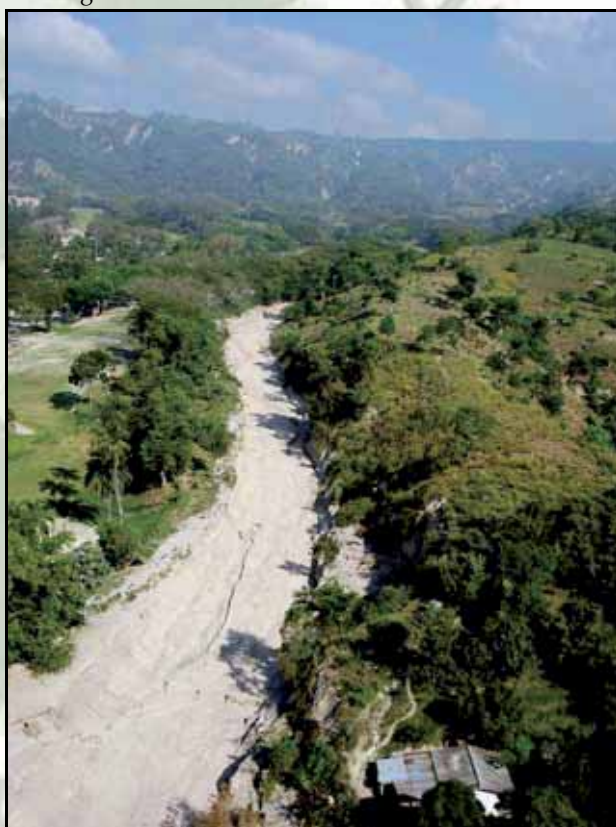
Fig. 39. Vista aérea de la quebrada oriental de la cuenca del Club Salvadoreño Corinto.

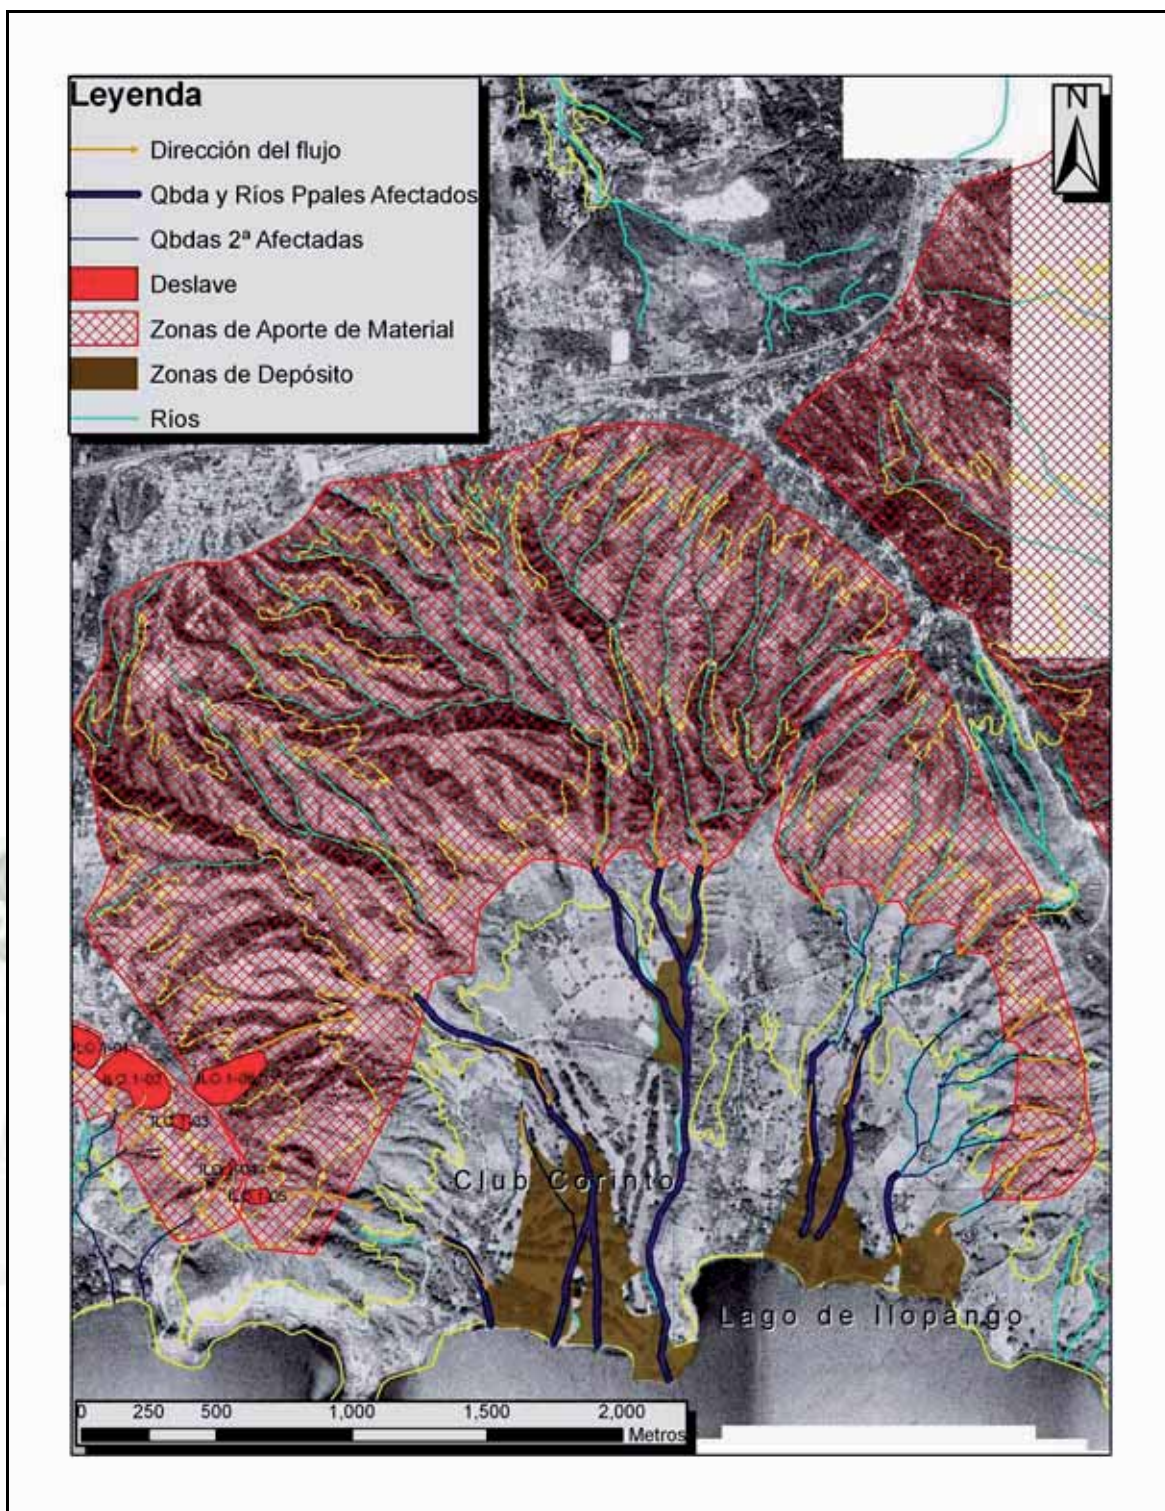
Fig. 41. Mapa de afectación de la zona del Club Salvadoreño Corinto. Sobre ortofoto<sup>14</sup>.

La zona de depósito cartografiada en campo presenta unas dimensiones de 350000 m<sup>2</sup> aproximadamente. En el mapa se puede ver cómo esta única zona de depósito tiene diferentes puntos de aporte. La quebrada oriental en su parte próxima a su desembocadura, la quebrada principal que incide desde el límite norte y discurre por el eje del Club y se bifurca antes de llegar al lago, la pequeña quebrada lateral que recoge aguas de un escarpe cercano y que azolvó la piscina del Club y por último en el lado poniente una quebrada que recoge el aporte de material del deslave identificado en la zona de cresta aledaña.

Como en casos anteriores, se pueden medir puntos con espesores próximos al metro e incluso en algunas zonas superiores, pero en conjunto y para calcular el volumen depositado se puede tomar un valor medio de 25 a 30 cm. Ya que, si bien es cierto, que existen estas zonas de mayor espesor de depósito en las cercanías de los cauces por donde circuló el flujo (figura 42), las zonas donde se esparció abarcando gran cantidad de terreno son muy planas y no hay evidencias de grandes espesores. Por tanto el volumen estimado varía entre 87500 y 105000 m<sup>3</sup>.

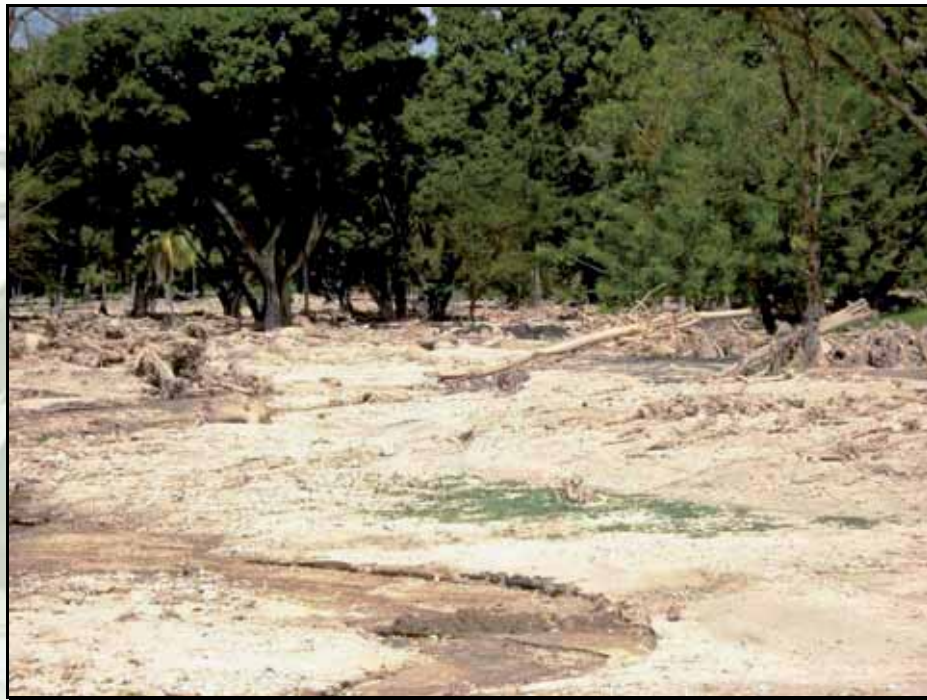
Fig. 42. Vista del área de depósito en la zona central.

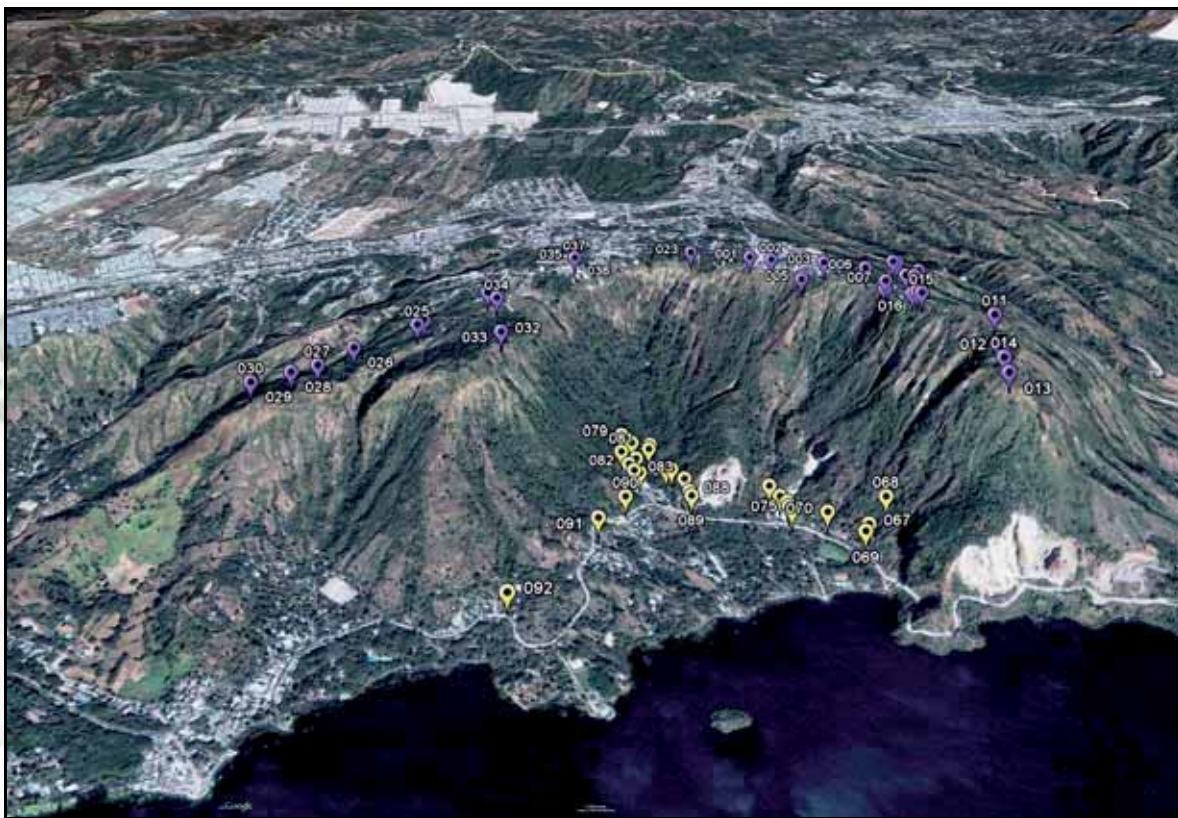
Fig. 44. Vista de la cuenca del Cantón Apancino. En amarillo los puntos visitados el día 27/11/09 y morado los del día 23/11/09.<sup>16</sup>

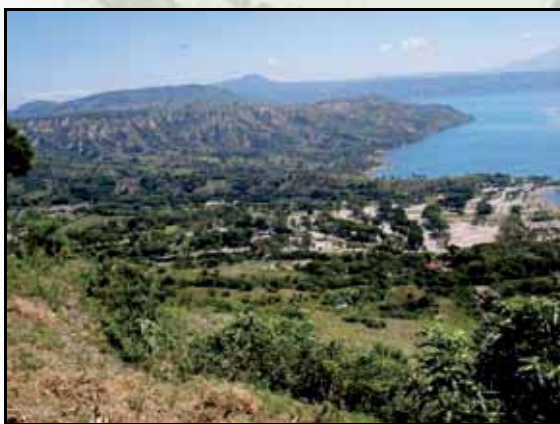
Fig. 48. Vista del club Corinto desde la zona de cresta.

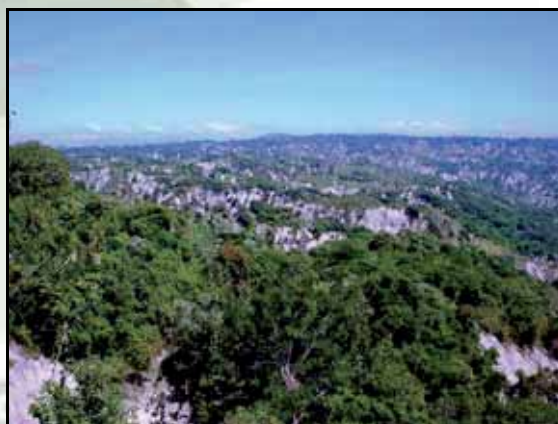
Fig. 49. Vista de la zona media repleta de deslaves.

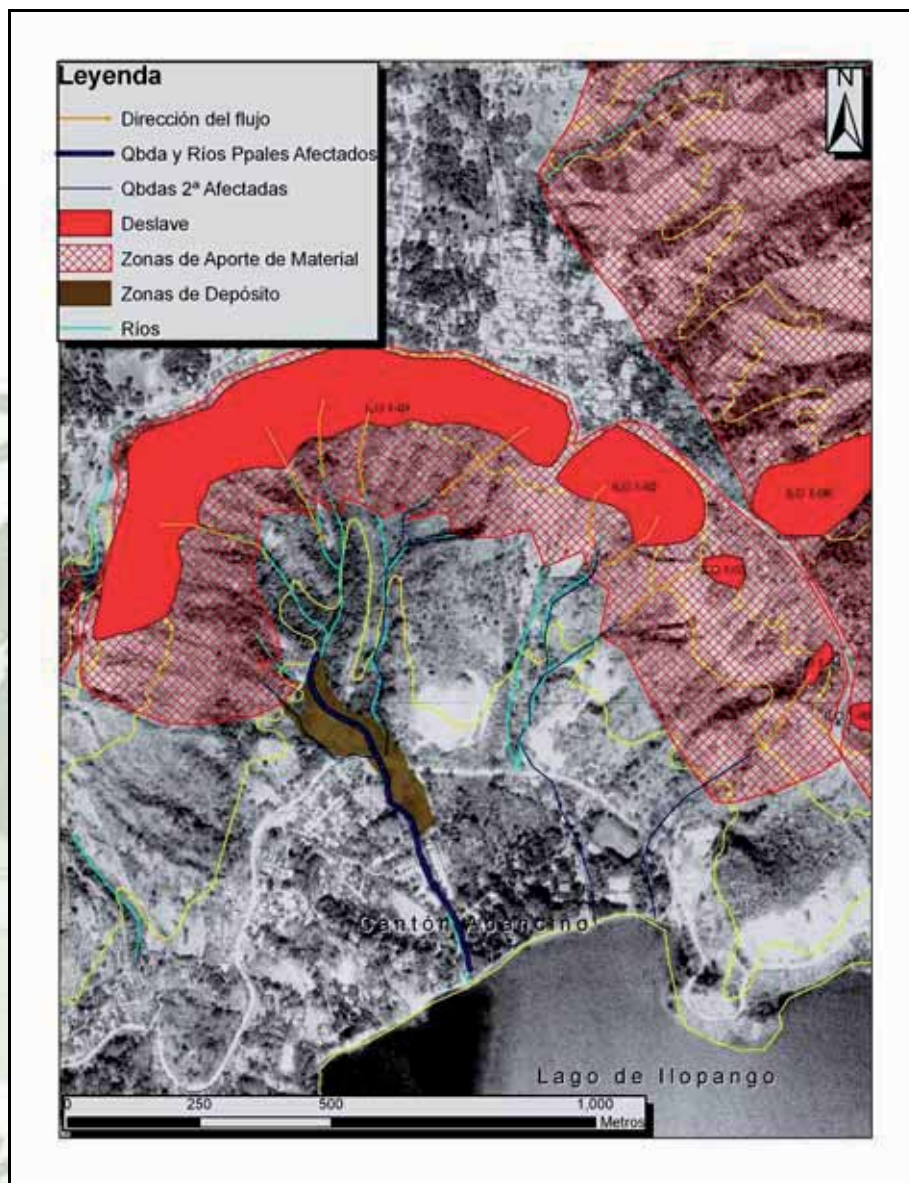
En la figura 50 se representa la cuenca del cantón Apancino. En este mapa se puede ver claramente la zona de aporte y los deslaves. En este caso, con un escarpe tan vertical, y con el acceso por el cantón La Palma, se puede caracterizar algunos deslaves, aunque las medidas de ancho y espesor también tienen que ser estimadas. Se puede discutir si el deslave ILO.1-01 es un único deslave o son varios. Es probable que sean varios, pero sobre el terreno no se identifica una línea que los separe, sino más bien da la sensación de que una vez iniciado un movimiento, este contribuyó a que se produjeran en las zonas vecinas, y poco a poco se fueron uniendo hasta conformar un deslave de grandes dimensiones.

Fig. 50. Mapa de afectación de la zona del Cantón Apancino. Sobre ortofoto<sup>17</sup>.

Para el caso concreto del deslave ILO.1-01, se estima un espesor medio que puede variar entre los 50 y 60 cm. En las zonas más deprimidas, inicio de vaguadas y quebradas de la zona baja, el espesor movilizado se puede considerar métrico, pero en otras zonas de mayor resalte topográfico es de apenas unos centímetros. Si lo consideramos como un único deslave el ancho de la superficie de rotura medido sobre la cresta es de 1.3 Km. Y el largo, o desnivel observado varía entre los 100 y 125 metros. A partir de estos valores obtenemos un volumen de entre 65000 a 97500 m<sup>3</sup>. Para el volumen del resto de deslaves medidos en este sector ver el anexo I. En casi todos los deslaves evaluados, el material deslizado es suelo, árboles y cultivos.
