# **ESTUDIO GEOLÓGICO DE RIESGOS NATURALES EN LA PARTE NOE DE NICARAGUA, DEPARTAMENTO DE NUEVA SEGOVIA, EN LOS ALREDEDORES DE CIUDAD DE OCOTAL**

INFORME FINAL

RP/2/2004

**SERVICIO GEOLOGICO CHECO**

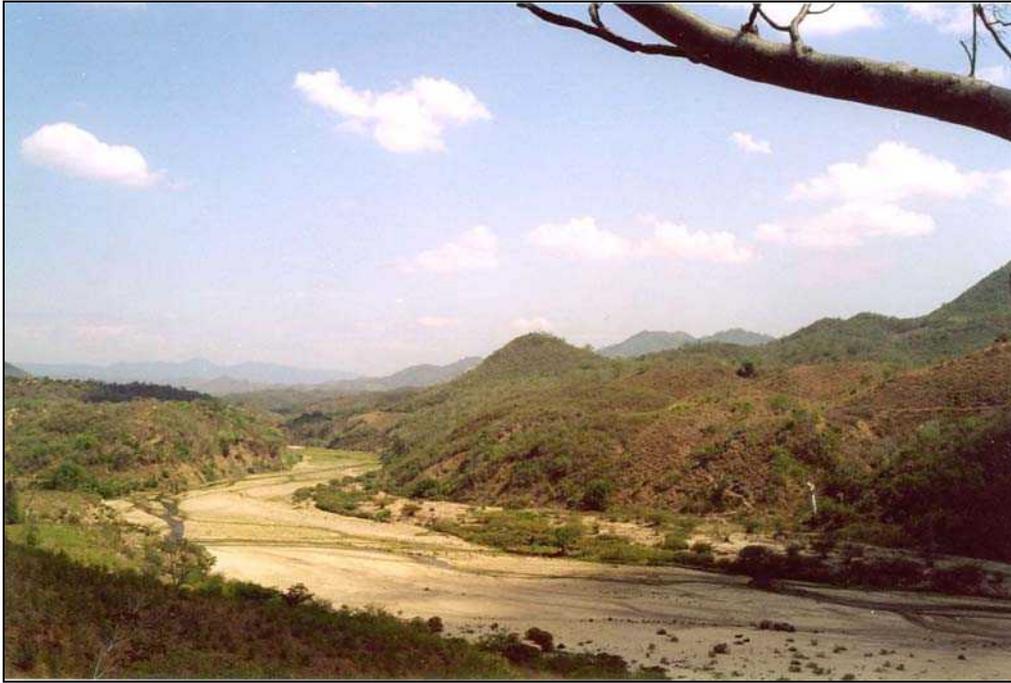
Las reservas que existen también en el cauce del Río Coco, en cercanías de su confluencia con Río Quisulí (Foto N° 10.15) bastante grandes

Foto 10.15 – Las reservas grandes de la arena se encuentran en valle del Río Coco.
