## **INFORME FINAL DEL PROYECTO**

### ***Ayuda para la ampliación del sistema de agua y saneamiento de la aldea San Marcos del Municipio de Danlí, El Paraíso, Honduras***

**Responsable técnico del proyecto: Mario Murillo Álvarez, Licenciado en Geología por la Universidad de Oviedo**

El proyecto consistió en la perforación de un pozo, su aforo, instalación del equipo de bombeo, construcción de la caseta de protección e instalación de la tubería impelencia hasta el tanque a 600 metros de distancia.

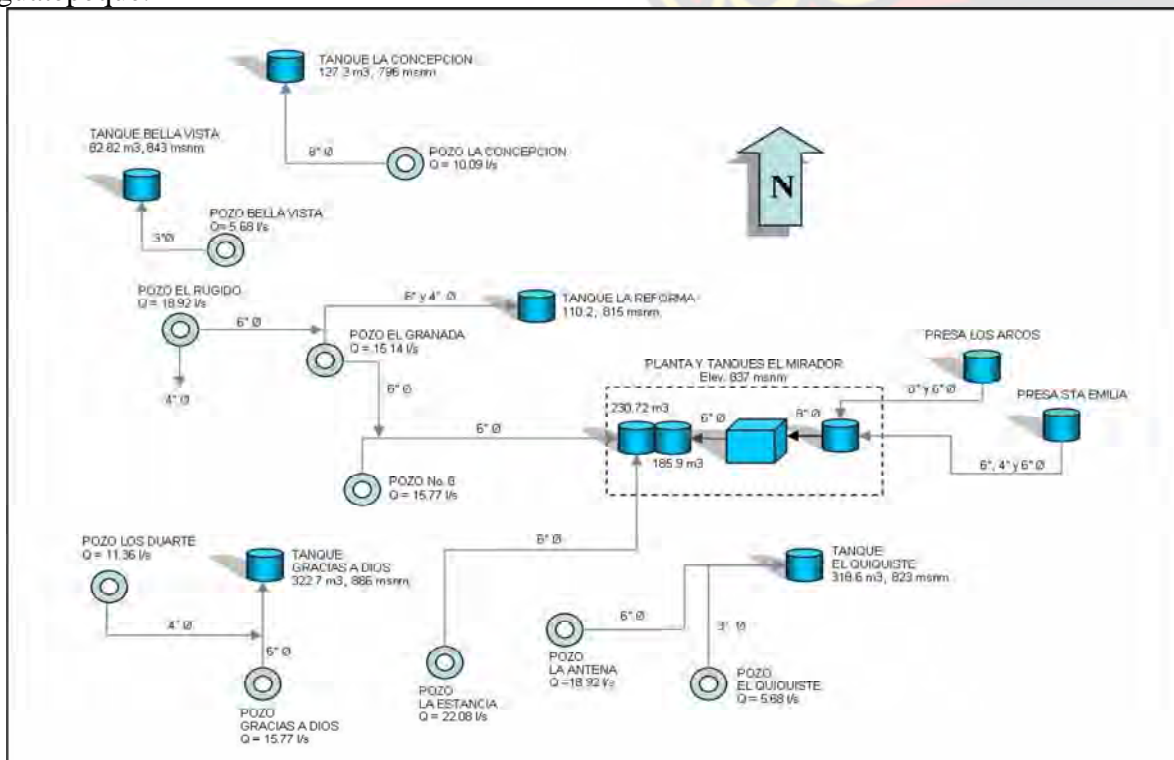
Imagen 9: Esquema del acueducto urbano de la ciudad de Danlí.

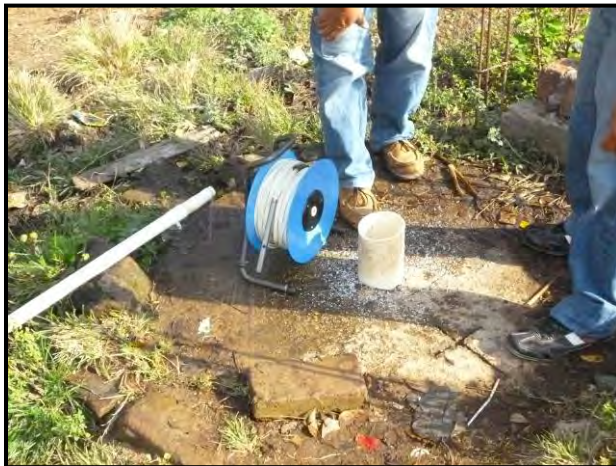
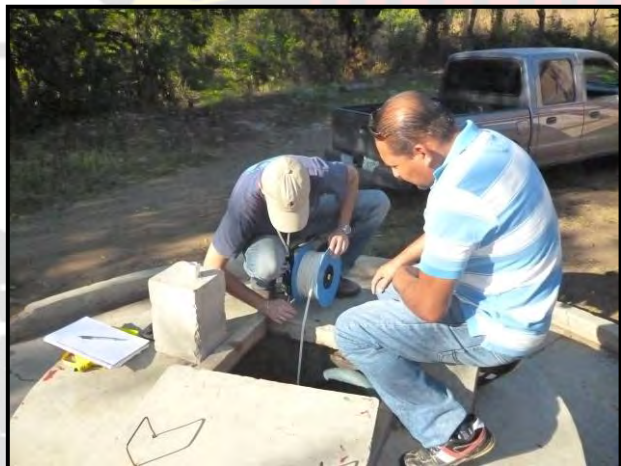
**Imágenes 21 y 22: Izquierda: Hidronivel listo para medir el nivel del pozo perforado por el Club Rotario. Derecha: Medida del nivel freático en uno de los pozos malacates.**

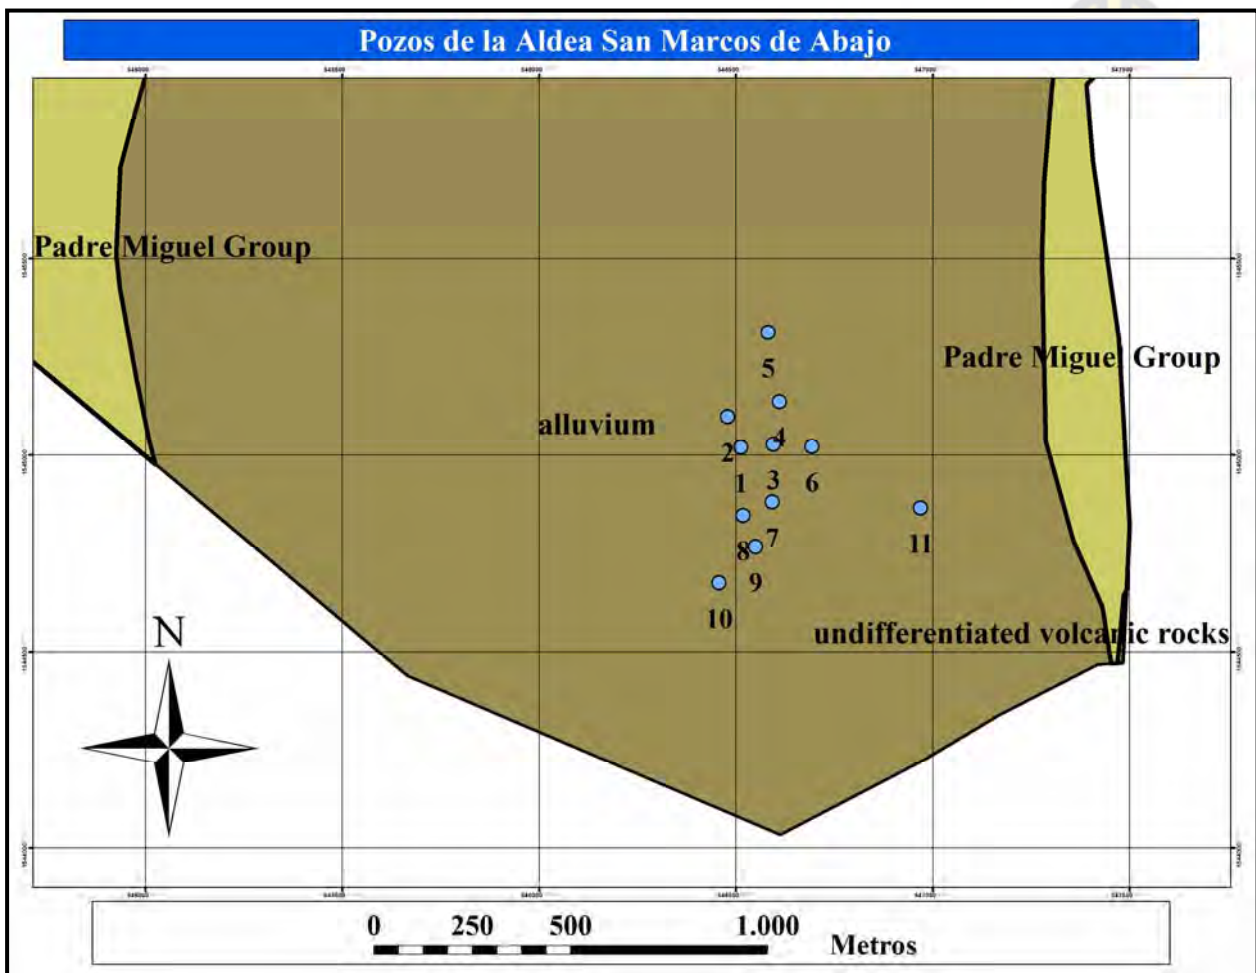
Imagen 25: Ubicación de los pozos de San Marcos en los aluviones cuaternarios. Arcmap 9.3.

Como vimos anteriormente, la profundidad del nivel freático es muy constante, lo que sugiere que los materiales susceptibles de almacenar agua y tener una permeabilidad significativa, gravas, arenas y limos presentan una profundidad bastante constante. No obstante, desconocemos el espesor de las arcillas, pues el logging del pozo perforado por el Club Rotario no hace una descripción completa de los materiales extraídos.

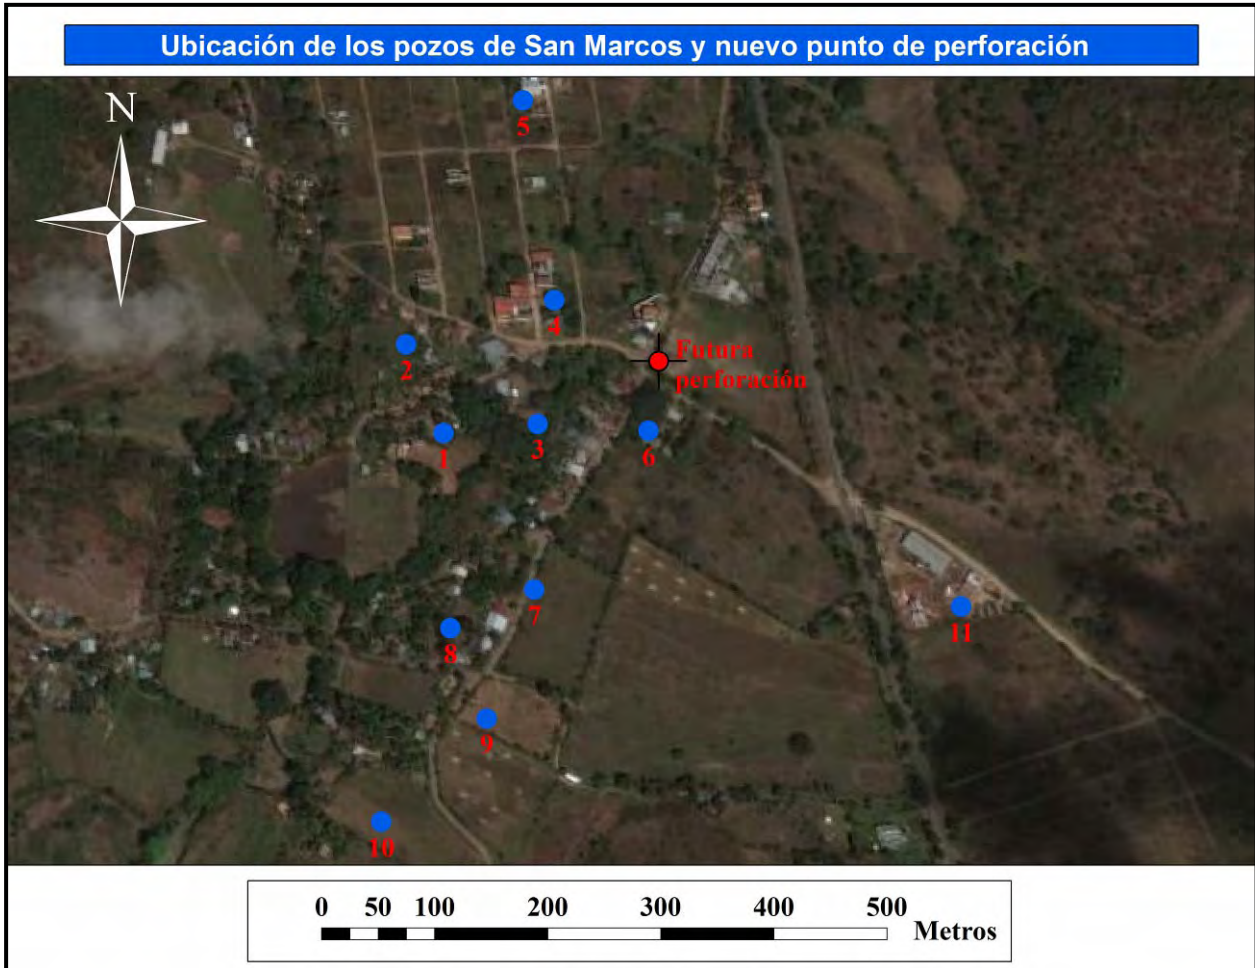
Imagen 27: Aldea San Marcos de Abajo, con los pozos existentes en azul y el emplazamiento del futuro pozo e rojo. Arcmap 9.3.

La imagen siguiente, de Google Earth muestra la proyección de los pozos existentes y el emplazamiento del futuro pozo, ubicado al lado de un campo de fútbol, en un terreno llano, con fácil acceso para la máquina, al lado del tendido eléctrico primario y con una buena salida de la tubería de impelencia hacia el tanque.

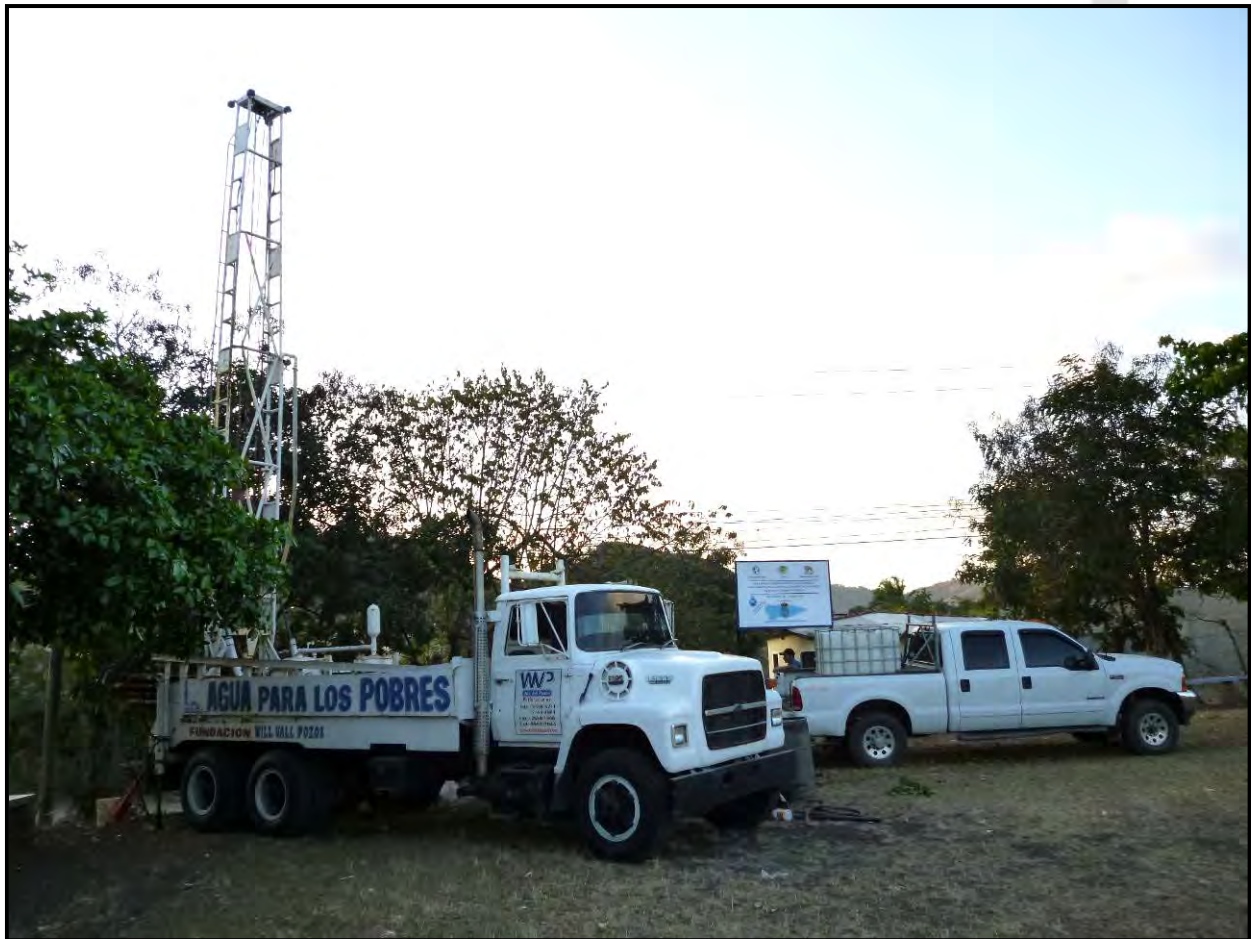
**Imagen 28: Máquina perforadora de la empresa Will Vall Pozos lista para comenzar la perforación del pozo.**

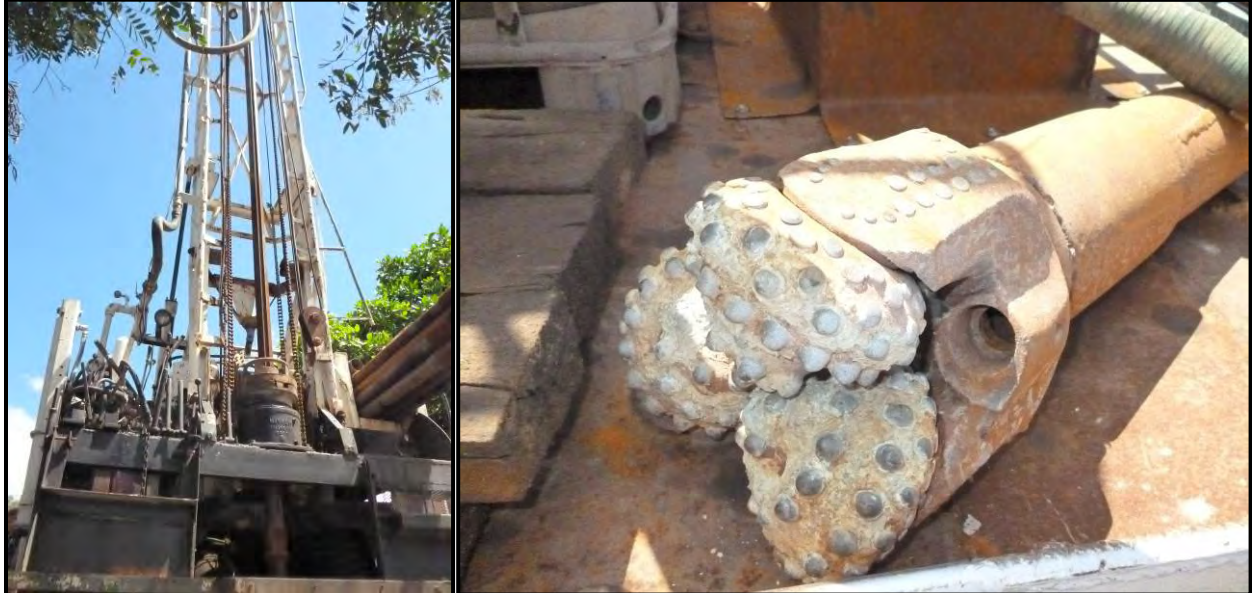
**Imágenes 29 y 30: Izquierda: Máquina de perforación mostrando la mesa de rotación. Derecha: Tricono, de insertos de widia, para rocas de dureza media-blanda.**

La técnica de perforación para el pozo de San Marcos Abajo, fue la de rotación con tricono, una técnica rápida, pero con problemas en rocas de alta dureza. Además tiene el inconveniente que no detecta los niveles freáticos puesto el fluido de perforación es un lodo bentonítico que se inyecta al sondeo, de modo que, durante la perforación, sella los poros de los materiales. Además siempre existe el riesgo de contaminación del pozo, pues para realizar la mezcla se extrae agua de los ríos cercanos, lo que implica alterar la calidad del agua del pozo, aunque, generalmente, los afloros terminan por limpiarlo completamente.

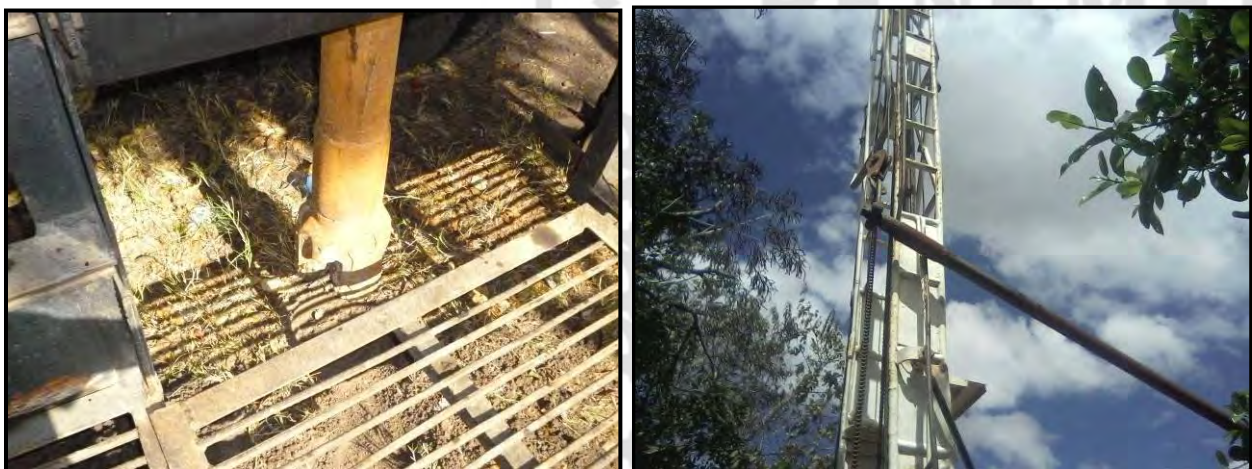
**Imágenes 31 y 32. Izquierda: Varillaje listo para comenzar a perforar. Derecha: Acoplamiento de un segundo tubo al varillaje.**

Aún así y tras 5 horas de perforación, se procedió a acoplar un segundo tubo, de 25’ de longitud (7,5 metros), lo que nos da un avance de más de un metro por hora.

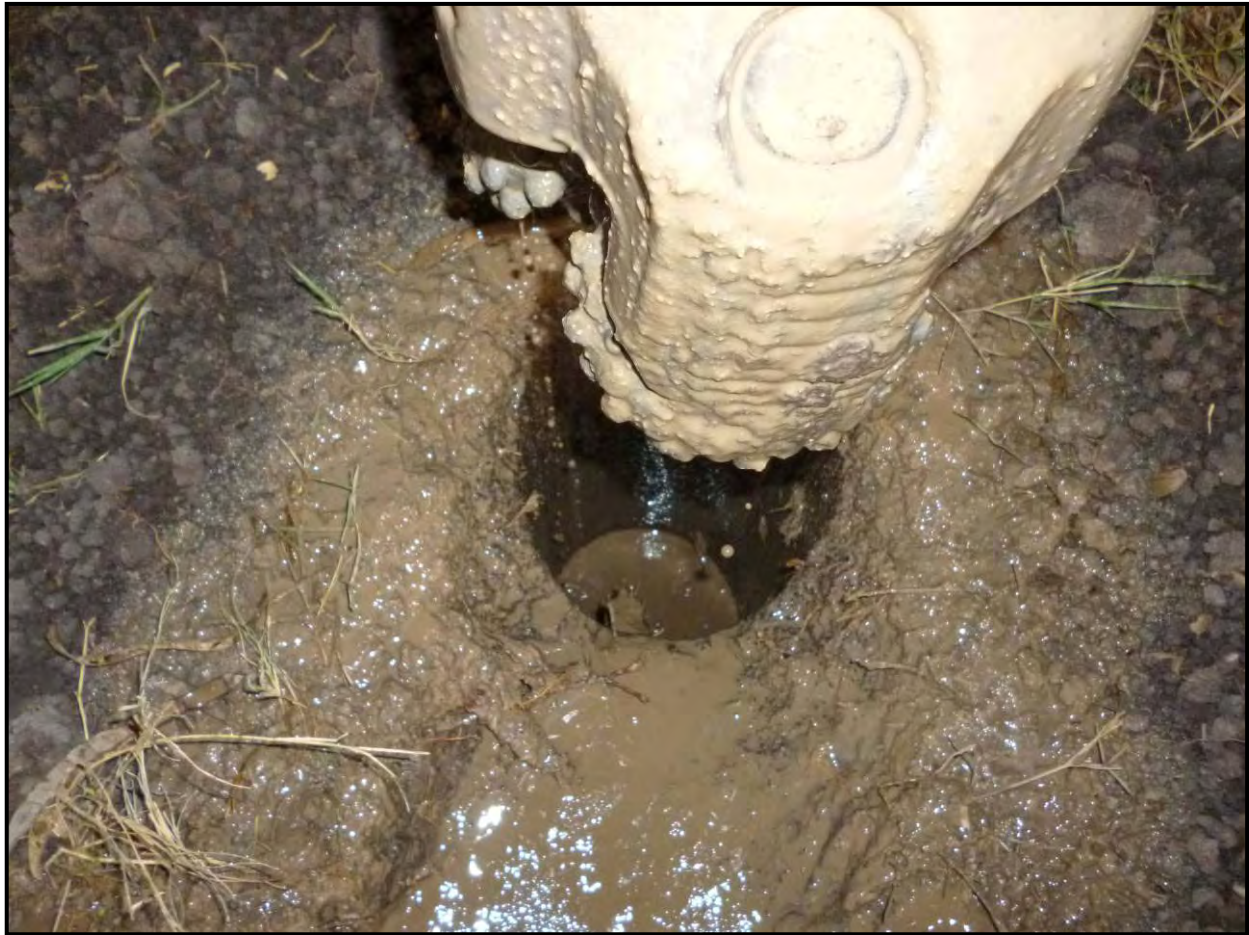
**Imagen 33: Extracción del varillaje al final de la jornada.**

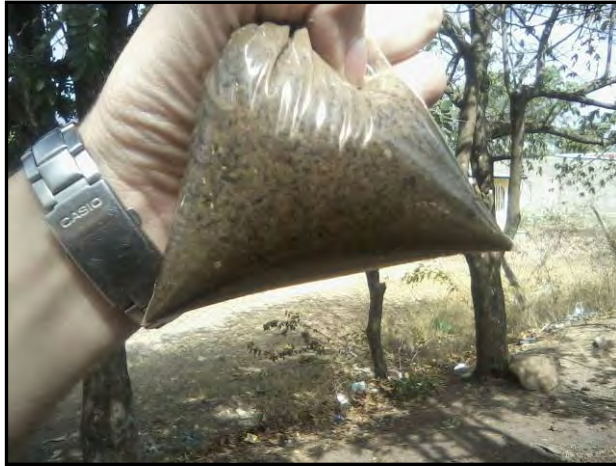
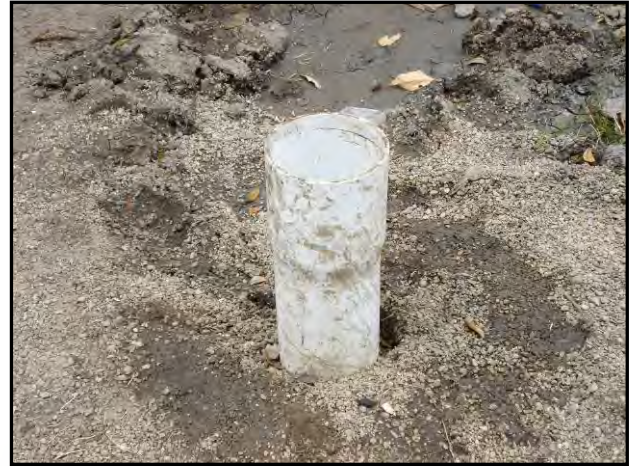
**Imágenes 34 y 35: Izquierda: Muestra de roca triturada. Derecha: Entubado final con el empaque de grava**

En cuanto al entubado, el material es PVC RD26, con una sección de 6 pulgadas y el empaque de gravas es de  $\frac{1}{4}$  de pulgada.

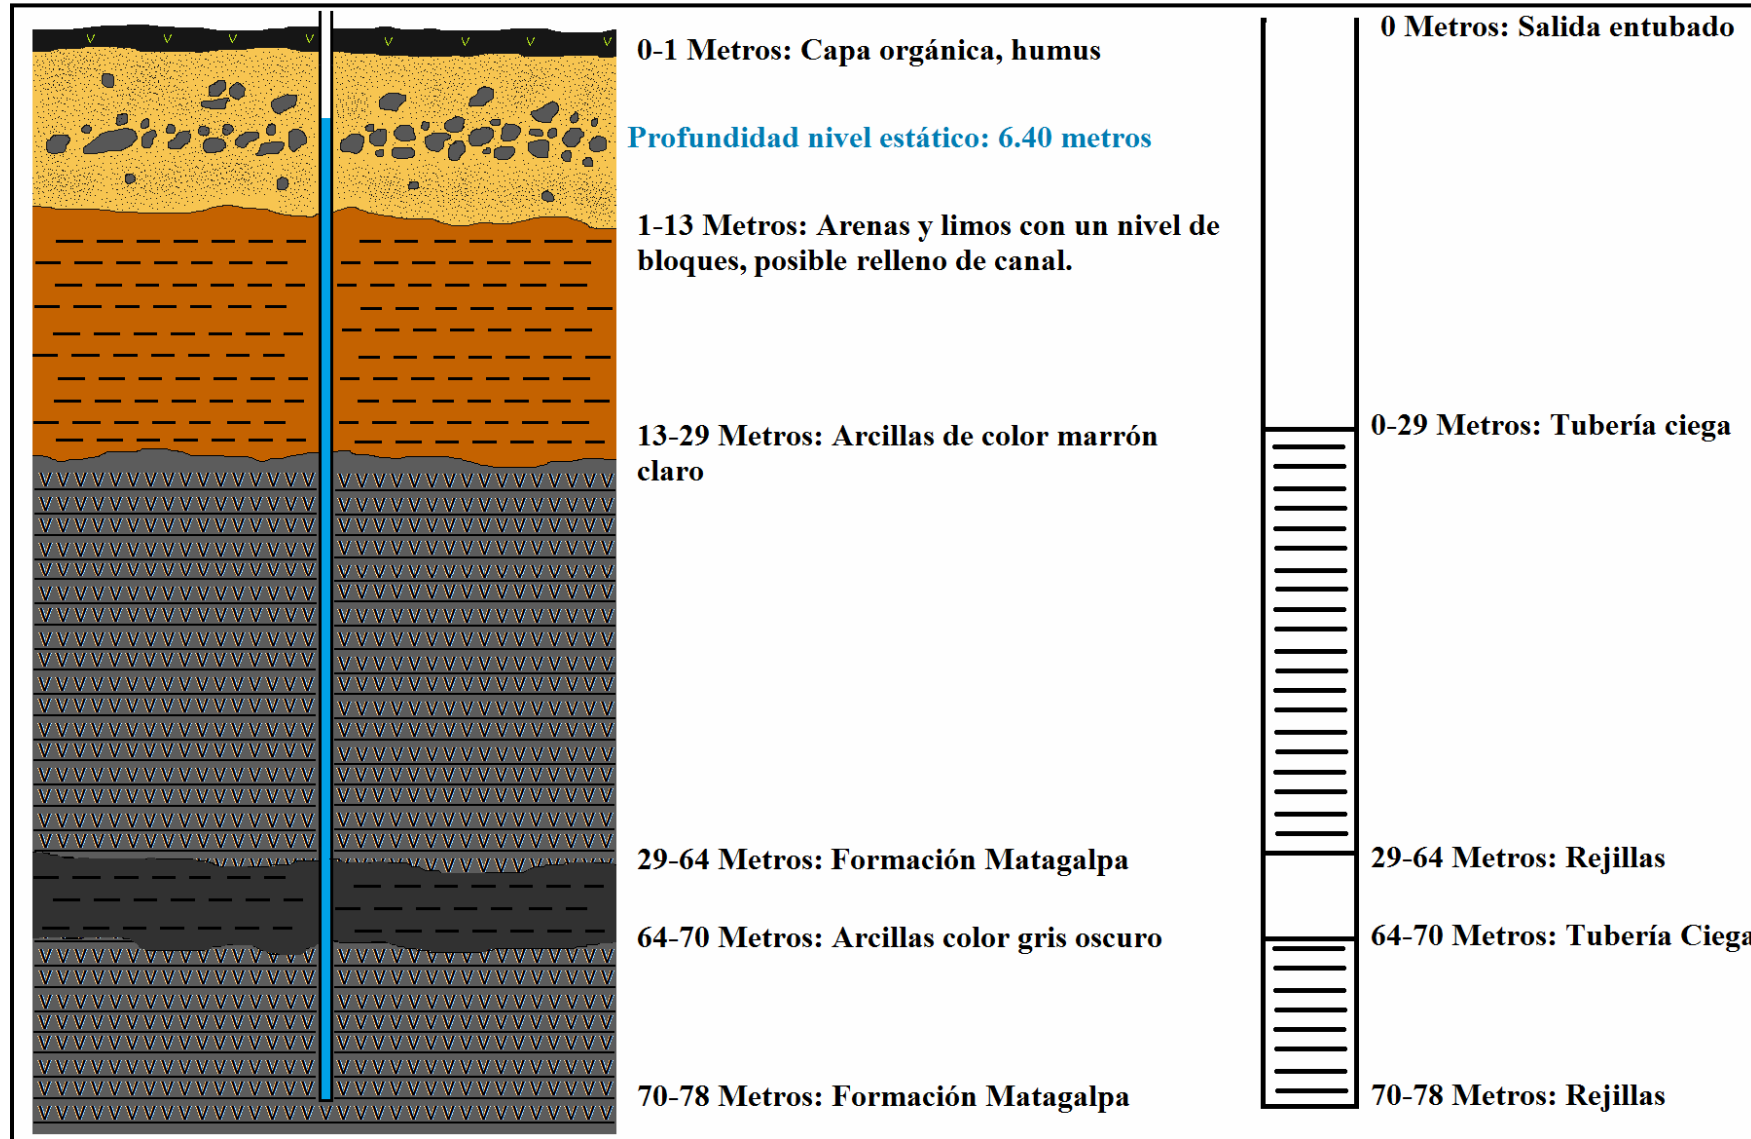
La siguiente imagen muestra el desarrollo del pozo, los materiales que en base al ripio de la perforación hemos determinado y la ubicación de las rejillas en el entubado. En base a las características del ripio observado, las rocas que forman el basamento son volcánicas, parece, de acuerdo a la secuencia estratigráfica, que hemos perforado la Formación Matagalpa, situada a muro del Grupo Padre Miguel, que constituye las colinas cercanas.

En base a estos materiales se ha dispuesto que los primeros 29 metros del entubado contando desde la superficie hasta la base del pozo sean de tubería ciega, pues el acuífero confinado, además de aportar un buen caudal, se le presume una calidad de agua superior a la del acuífero libre, más sensible a las infiltraciones y lixiviados. Los siguientes 35 metros son enrejillados, los siguientes 6 metros, coincidiendo con el nivel de arcillas grises, nuevamente con tubería ciega y los últimos 8 metros, de nuevo con tubería enrejillada. En total la relación de tubería ciega/enrejillada es de 35 y 43 metros respectivamente. La columna de agua es de 72 metros.

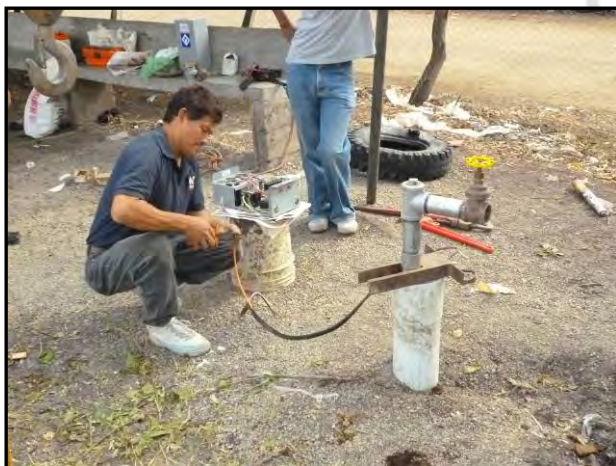
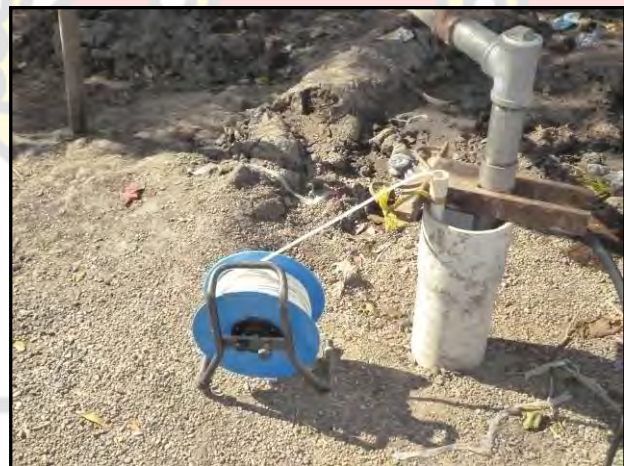
**Imágenes 36 y 37: Izquierda: Conexión de la bomba a la red. Derecha: A punto de comenzar el aforo, con el hidronivel emplazado en el pozo.**

Para ello se procedió a instalar la bomba de la comunidad. Dado que siempre es necesario instalar un equipo de bombeo para realizar esta prueba, qué mejor que hacerlo con el propio equipo con el que contaba la Junta Administradora de San Marcos, asegurarse que el equipo se encontraba en buenas condiciones, dado que se compró hacía 4 años y, por último, dejarlo ya instalado a profundidad de aspiración, con lo que la Junta se ahorró el contratar a un técnico que lo instalara posteriormente. La bomba se instaló a una profundidad de 31 metros (se instalaron 5 lances de HG de 6 metros cada uno), coincidiendo con una zona de tubería con rejilla, superando así los 29 primeros metros de tubería ciega.

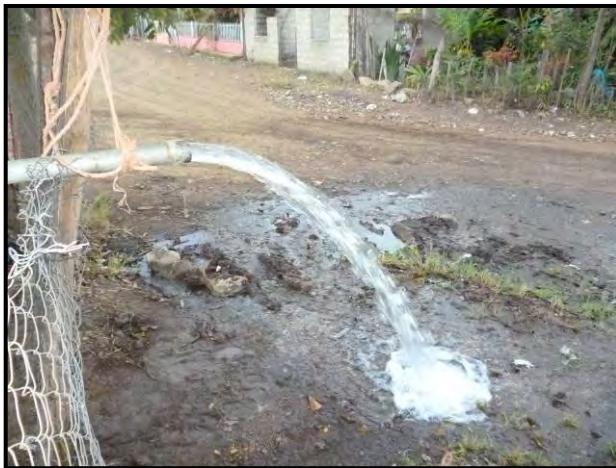
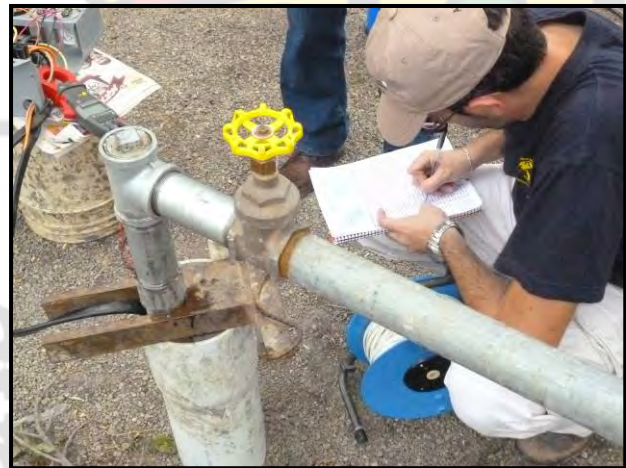
**Imágenes 38 y 39: Izquierda. Caudal de extracción de 103 gal/min. Derecha: Medición del nivel dinámico.**

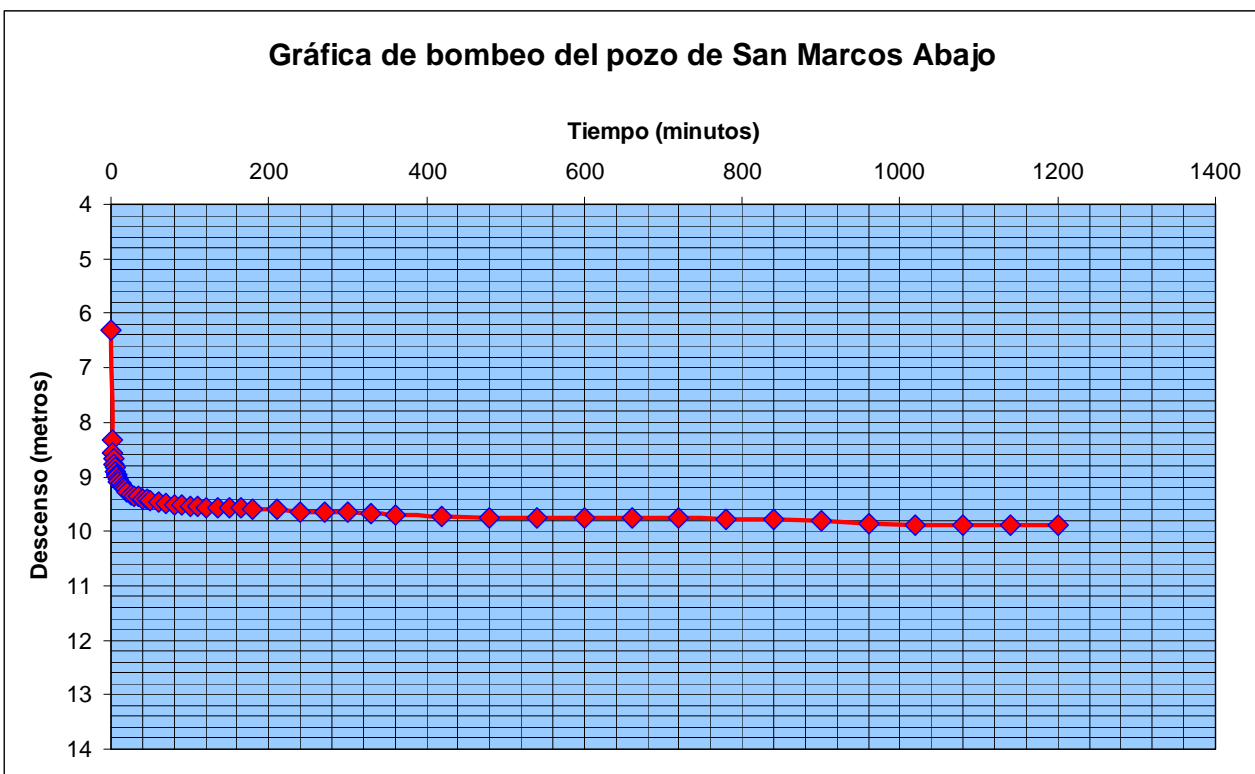
La siguiente imagen muestra el gráfico de descensos del pozo de San Marcos. Obsérvese el ángulo recto que forman con los primeros descensos, confirmando que, rápidamente el pozo entra en equilibrio y por tanto se le puede extraer un caudal mucho mayor. Además, salvo en el primer minuto, donde hay una caída mayor por el llenado de agua del tren de descarga, en ningún caso se produce un descenso mayor de 1 metro. De hecho, la medida del segundo minuto indica un descenso de apenas 23 cm.

**Imagen 40: Gráfico lineal del descenso de la prueba de aforo de 20 horas de duración del pozo de San Marcos de Abajo.**

Finalizadas las 20 horas de bombeo, el nivel apenas había descendido 3.6 metros, de 72 metros de columna de agua que presenta el pozo, de modo que, podemos afirmar con toda tranquilidad, que este pozo puede producir un caudal de 2 o 2.5 veces mayor, es decir, de 13 a 17 litros por segundo.

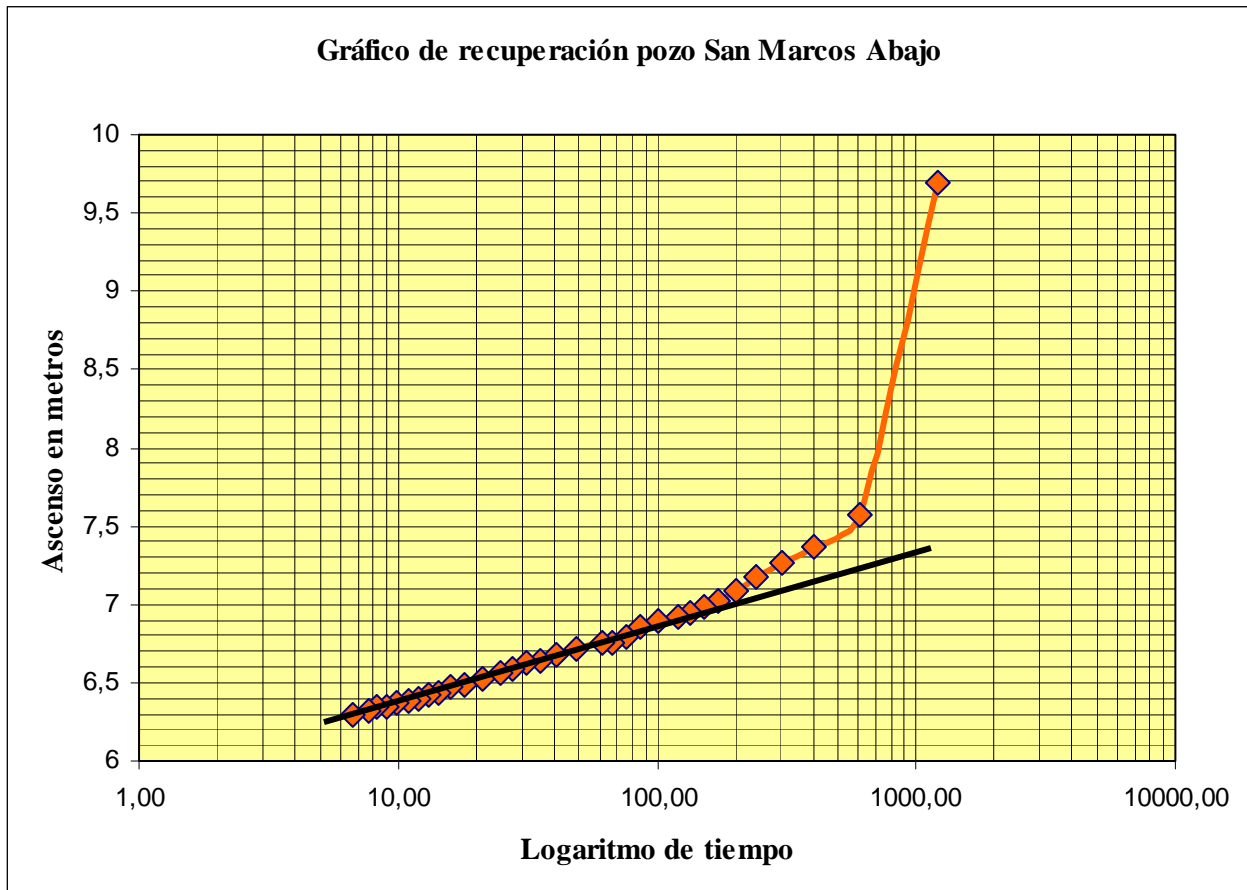
La imagen siguiente muestra el gráfico de recuperación del pozo de San Marcos de Debajo de donde obtendremos el cálculo de Transmisividad.

**Imagen 41: Gráfico semilogarítmico del ascenso de la prueba de recuperación del pozo de San Marcos de Abajo con la recta de tendencia excluyendo las primeras medidas.**

A partir del gráfico anterior procedemos a calcular la transmisividad del pozo mediante la siguiente fórmula:

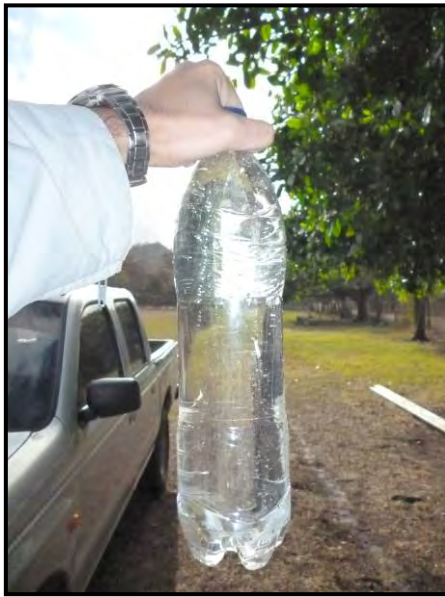
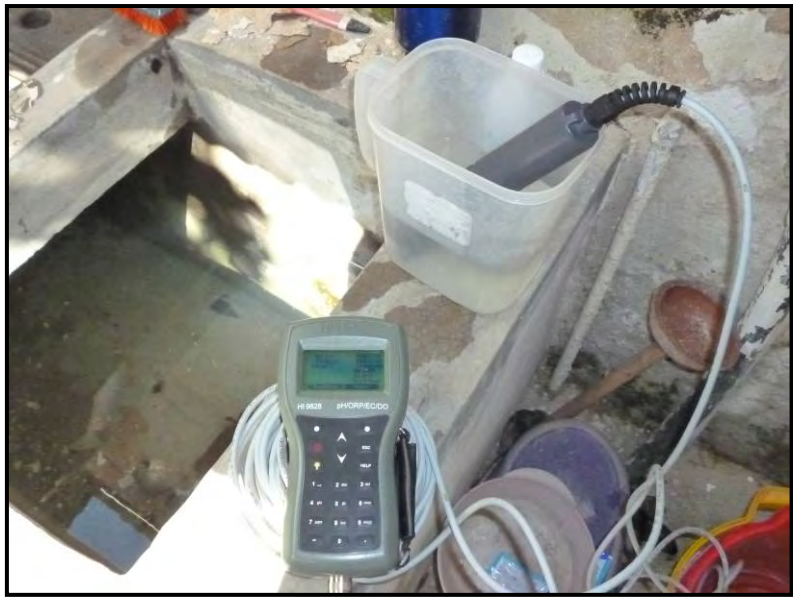
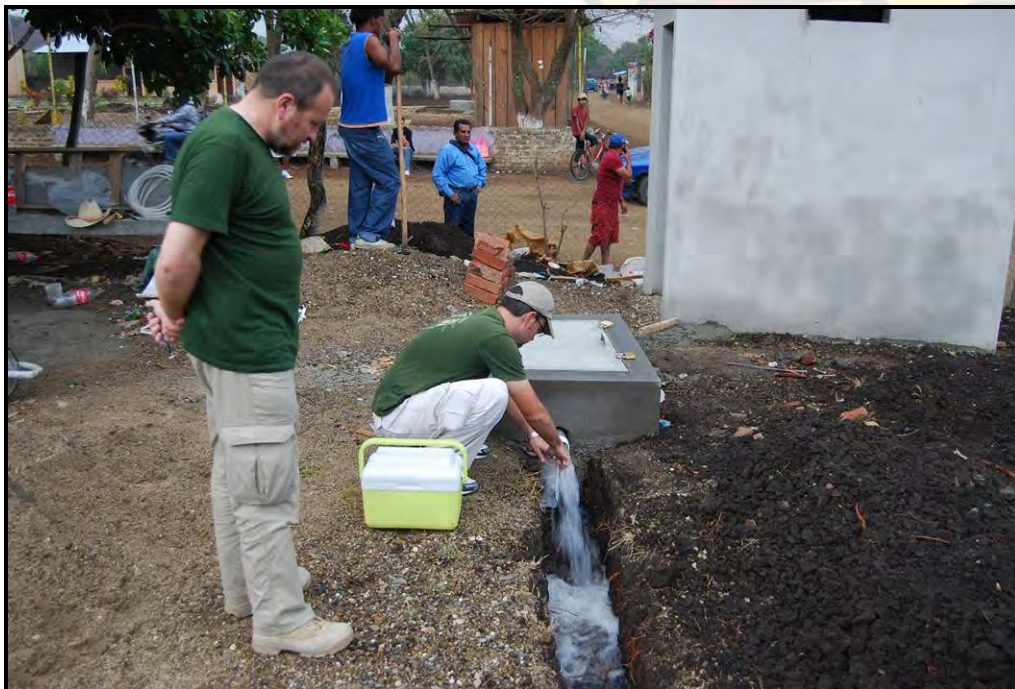
**Imágenes 42, 43 y 44: Izquierda. Aspecto del agua. A falta de analizarla, su turbiedad es mínima. Derecha. Análisis físico de la muestra con la sonda Hanna. Abajo: Toma de muestra para el análisis bacteriológico con la caja de protección del pozo ya cerrada y asegurada.**

Durante la prueba se procedió a tomar una muestra para el análisis físico-químico y bacteriológico del agua mediante la sonda Hanna. La muestra para el análisis químico y bacteriológico fue llevada a los laboratorios del SANAA.

Los resultados de los análisis físicos arrojados por la sonda son los siguientes:

Propiedad física	Valor
pH	6.93
pHmV	-16.3
Temperatura	24.51°C
Conductividad 1	440 $\mu\text{S/cm}$
Conductividad 2	444 $\mu\text{S/cm}^2$
Total sólidos disueltos	224 ppm
Potencial de oxidación-reducción	78.4
Oxígeno disuelto 1	41.2%
Oxígeno disuelto 2	3.12 ppm

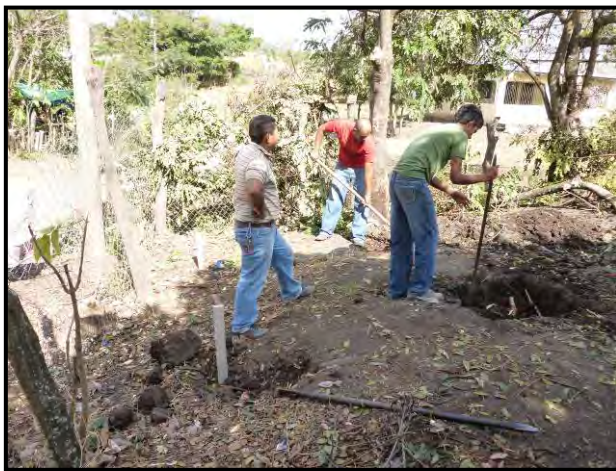
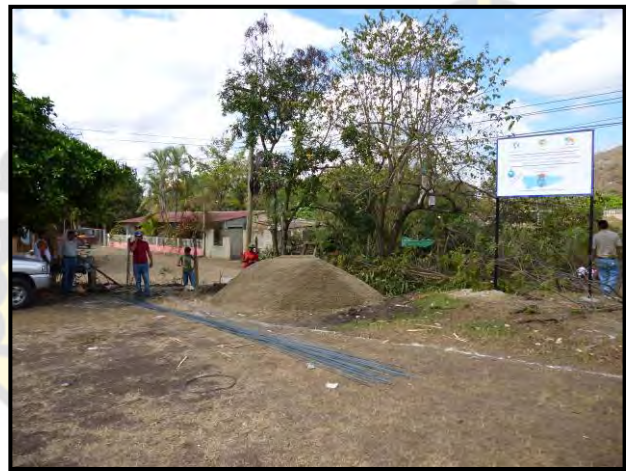
**Imágenes 45 y 46:** Izquierda: Comienzo de las excavaciones para la cimentación. Derecha: Cargamento de grava y varillas de hierro en las inmediaciones del pozo.

Con la finalización del ensayo de bombeo, la actividad siguió avanzando y, de forma inmediata, comenzó la construcción de la caseta de protección. La Junta Administradora se hizo cargo de la construcción de la misma, así como de aportar los materiales necesarios. Esta caseta tiene una superficie útil de 2 metros x 2 metros y una altura comprendida entre 2.10 y 2 metros, de modo que, el techo, que estará fundido con la estructura tenga un vierteaguas en sentido opuesto al pozo, el cual distará un metro de distancia de la caseta, a fin de facilitar las maniobras futuras.

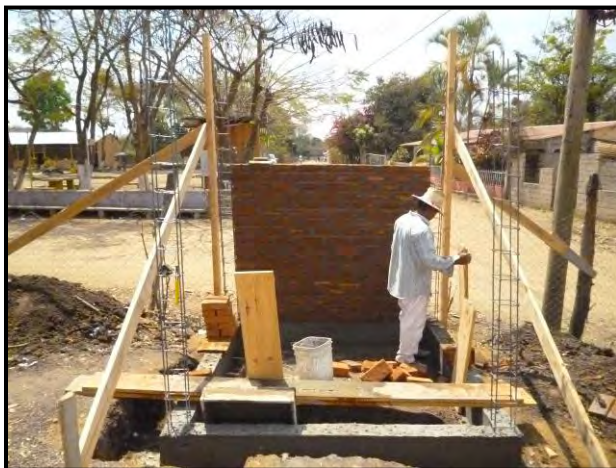
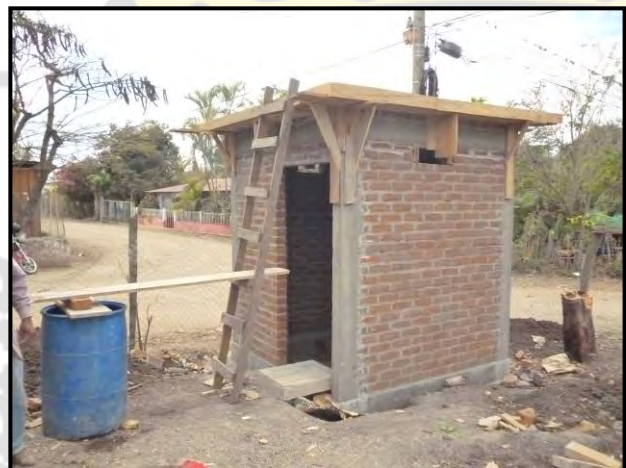
**Imágenes 47 y 48:** Evolución de la construcción de la caseta.

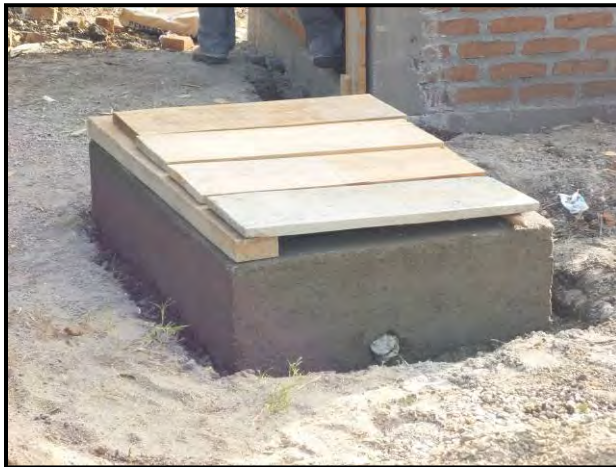
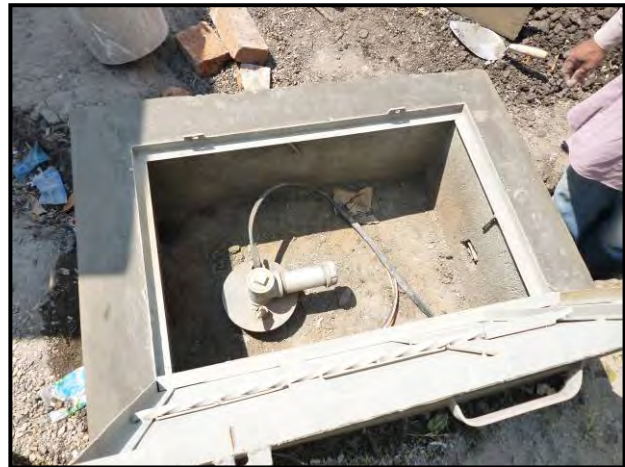
Imágenes 49 y 50: izquierda: Construcción de la caja de protección. Derecha: Caja terminada con la puerta y el pozo, a falta de conectar el tren de descarga.

Junto con la construcción de la caseta, también se construyó la caja de protección para el pozo, aunque se esperó a poder instalar el transformador y la caja de controles de la bomba en función de los trabajos en la caseta, no pudiendo proceder con esta actividad hasta haber cementado las paredes de la misma.

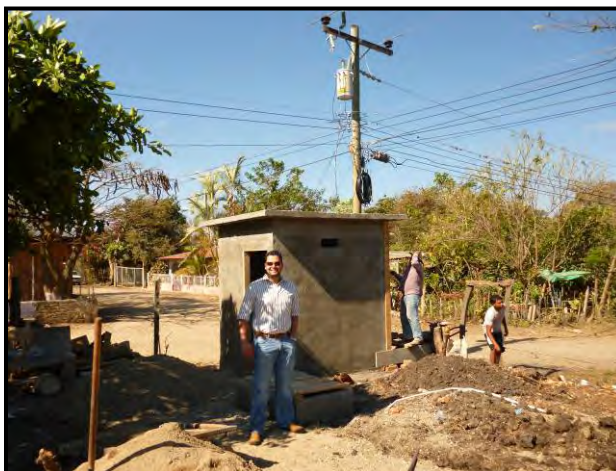
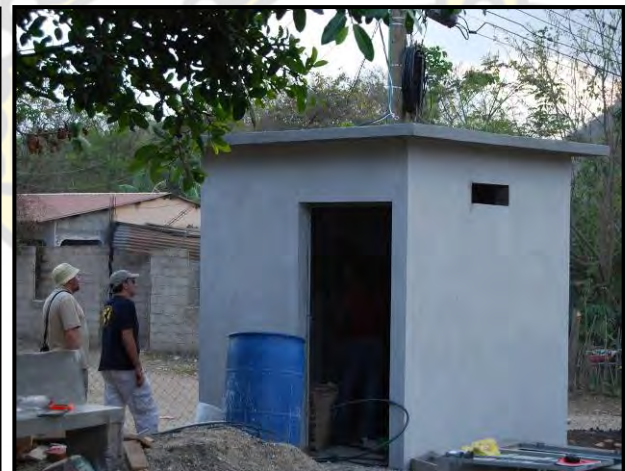
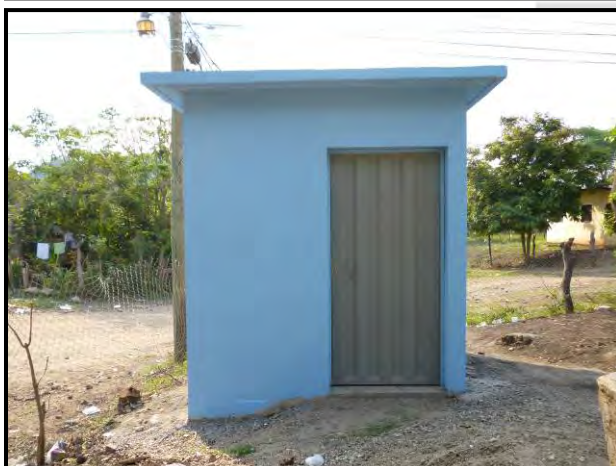
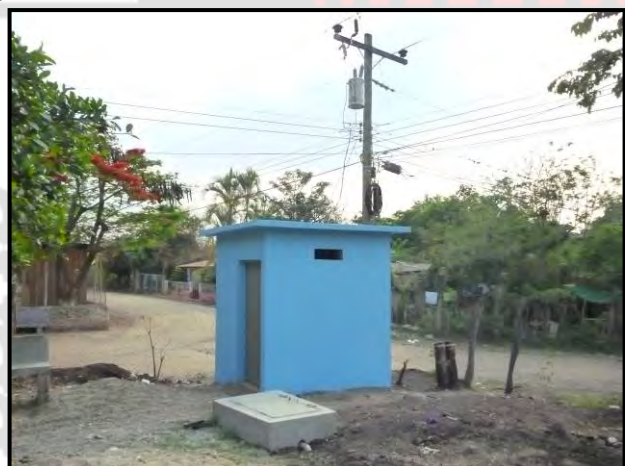
Imágenes 51, 52, 53 y 54: Izquierda: Etapas finales de la construcción de la caseta. Derecha: La caseta terminada previo a la instalación de la puerta: Abajo: Aspecto final de la obra tras concluir el proyecto.

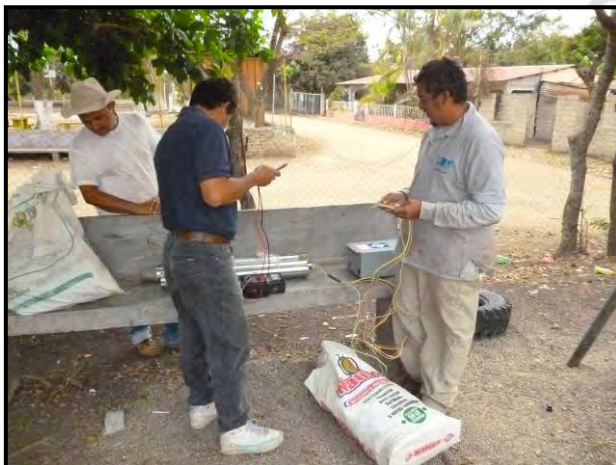
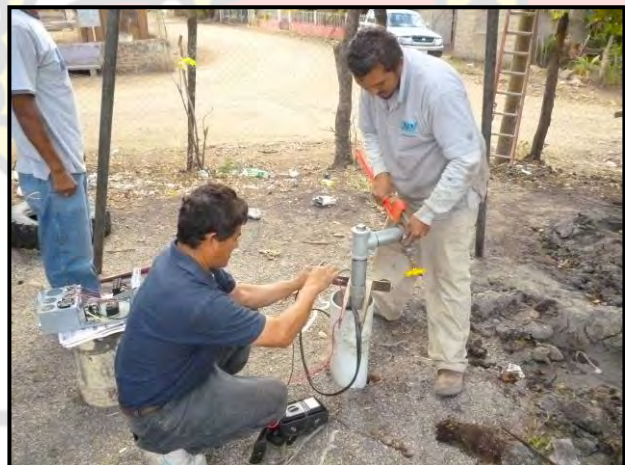
**Imágenes 55 y 56: Izquierda: Los operarios de Will Vall Pozos comprueban que el equipo de bombeo y los accesorios se encuentren en condiciones para su instalación. Derecha: Acoplamiento del tren de descarga con la bomba ya instalada.**

Así que, los operarios de la empresa Will Vall Pozos, aunque traían su propio equipo de bombeo, instalaron el de la Junta Administradora, lo que también facilitó su labor, pues luego no tuvieron que volver a extraer el tren de descarga.

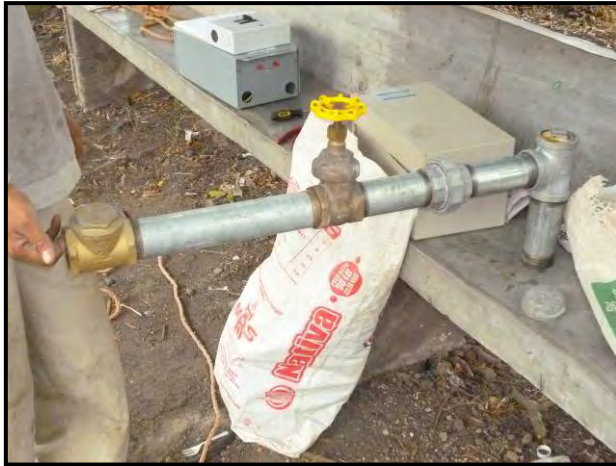
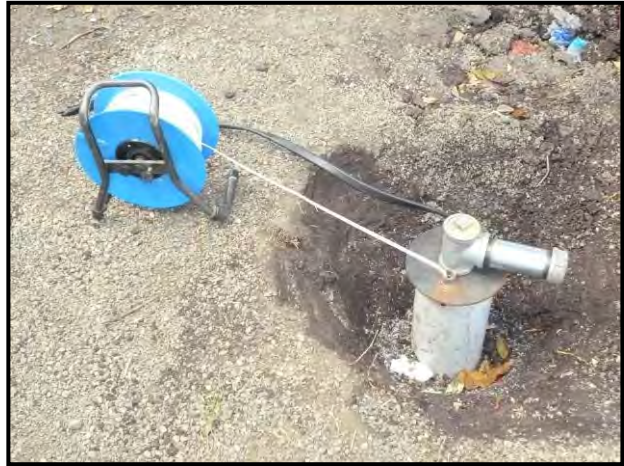
**Imágenes 57 y 58: Izquierda: Tren de descarga mostrando la válvula cheque, válvula de compuerta, unión y niples. Derecha: El pozo, con el entubado a nivel de base listo para acoplar el tren de descarga.**

El equipo de bombeo funcionó correctamente durante toda la prueba, y solo quedó pendiente la instalación del transformador y la caja de controles. En cuando al entubado, que en principio sobresalía 0.5 metros, fue serrado a nivel de base para facilitar, en la medida de lo posible, la conexión directa del tren de descarga con la tubería de impelencia sin más codos u otros accesorios que supongan posibles puntos de pérdida de carga.

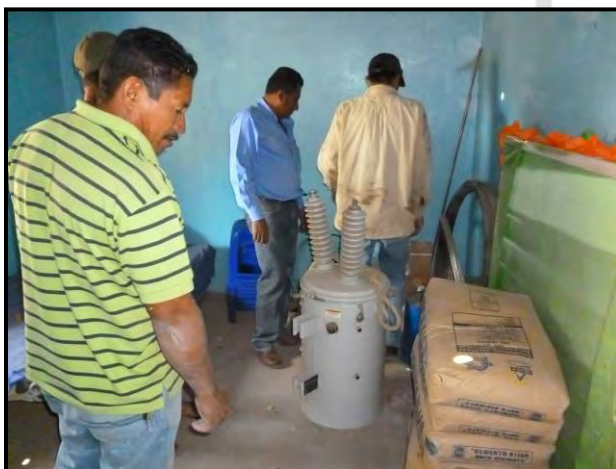
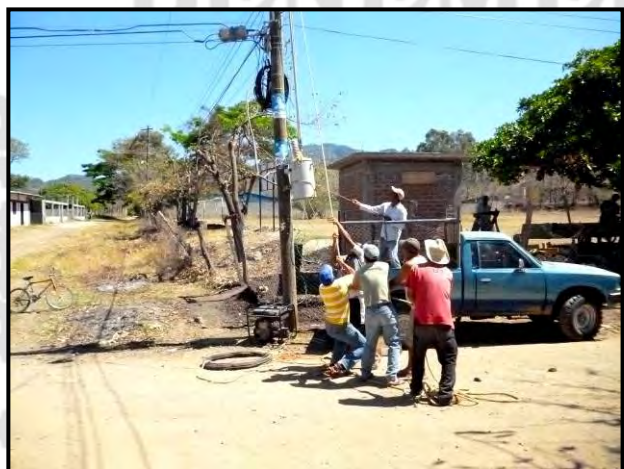
**Imágenes 59 y 60: Izquierda: Transformador y accesorios almacenados listos para su instalación. Derecha: Izado del transformador al poste.**

El siguiente paso consistió en la instalación del transformador, en el poste situado junto a la caseta. Recordemos que tanto el quipo de bombeo como los accesorios eléctricos se encontraban almacenados correctamente por parte de la Junta de Aguas. La conexión corrió a cargo de la Empresa Nacional de Energía Eléctrica (ENEE) y se instalaron los siguientes materiales:

- 1 transformador de 15 Kva
- 1 cortocircuito
- Pernos de carruaje
- Pernos golosos
- Cables eléctricos y neutro
- Varilla de polo tierra

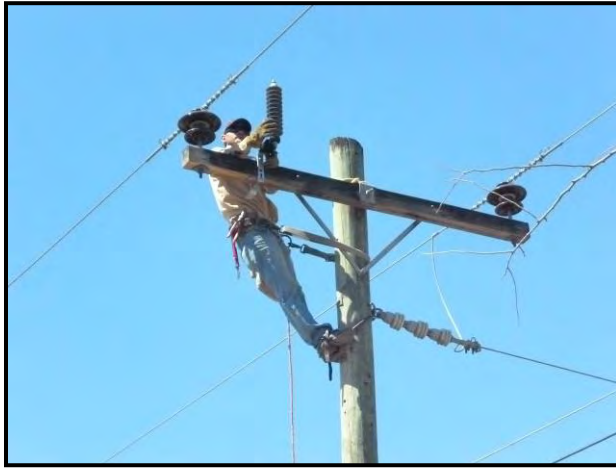
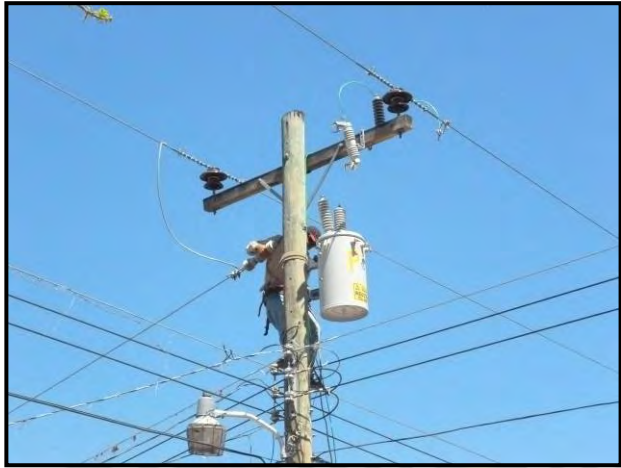
**Imágenes 61 y 62: Izquierda: El técnico de la ENEE instalando el cortocircuito del transformador. Derecha: Transformador correctamente instalado listo para ser conectado.**
