## **INFORME FINAL DEL PROYECTO**

### ***Ayuda para la ampliación del sistema de agua y saneamiento de la aldea San Marcos del Municipio de Danlí, El Paraíso, Honduras***

**Responsable técnico del proyecto: Mario Murillo Álvarez, Licenciado en Geología por la Universidad de Oviedo**

El proyecto consistió en la perforación de un pozo, su aforo, instalación del equipo de bombeo, construcción de la caseta de protección e instalación de la tubería impelencia hasta el tanque a 600 metros de distancia.

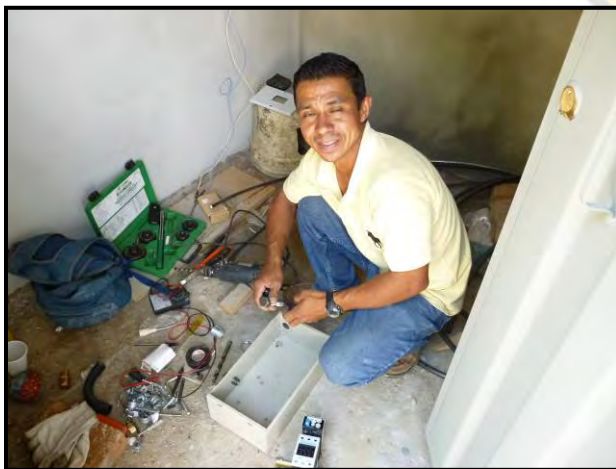
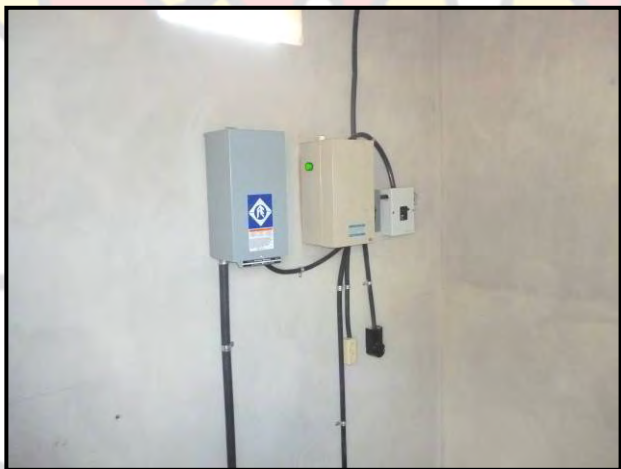
**Imágenes 63 y 64: Izquierda: El técnico electricista con los accesorios de la caja de controles. Derecha: Caja de controles correctamente instalada en el interior de la caseta de protección, ya terminada.**

Por último y tras la instalación del transformador se procedió a instalar las cajas de controles de la bomba, incluyendo el *breaker*, contactor, *relay* térmico y control de nivel. La instalación de estos corrió también a cargo de la junta de aguas, para lo que se contrató un técnico eléctrico también beneficiario del proyecto de San Marcos Abajo.

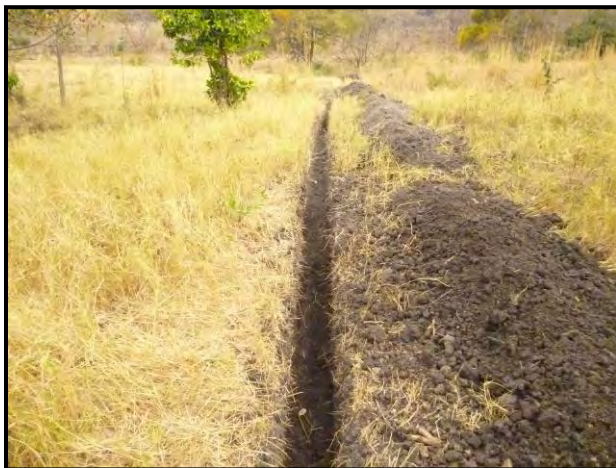
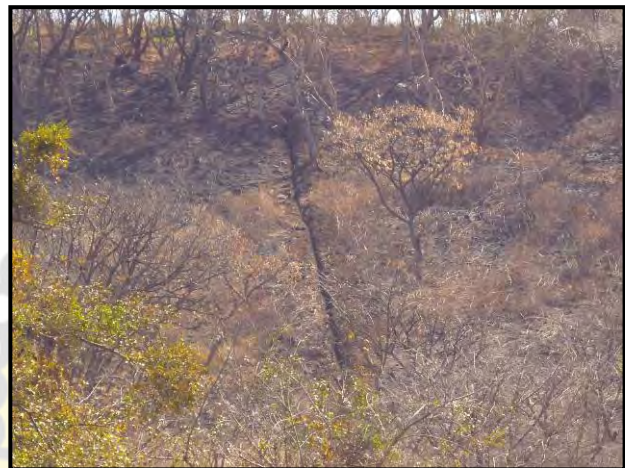
**Imágenes 65 y 66: Zanja de la tubería impelencia. A la derecha puede observarse la alta pendiente de acceso al tanque.**

La última de las obras que se llevó a cabo, una vez finalizada la caseta de control y la caja de protección del pozo e instalados correctamente los equipos de bombeo y el transformador, se procedió a la apertura de la zanja y a la instalación de la tubería impelencia, desde el pozo hasta el tanque, a una distancia de 600 metros y un desnivel en torno a 45 metros, aunque no constantes si no que apenas la pendiente cambia los últimos 100 metros, dado que el tanque se ubica en un cerro.

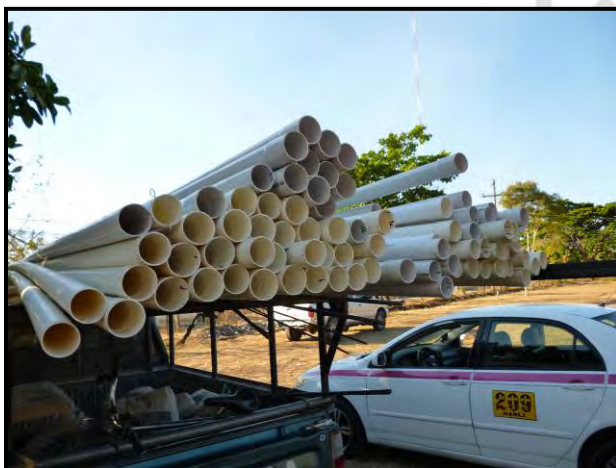
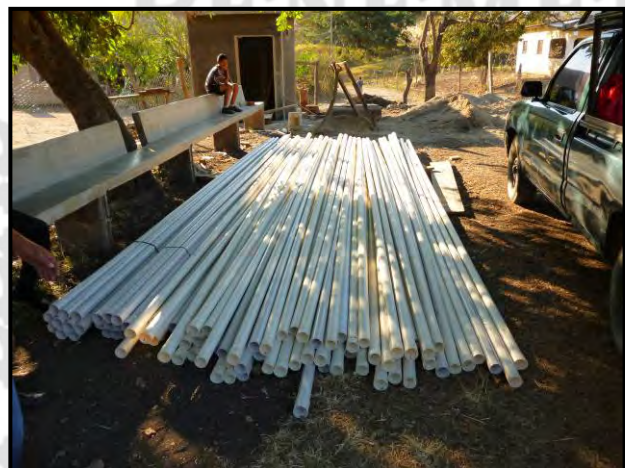
**Imágenes 67 y 68: Izquierda: Llegada de las tuberías. Derecha: Tuberías ya descargadas ante el pozo y la caseta de protección.**

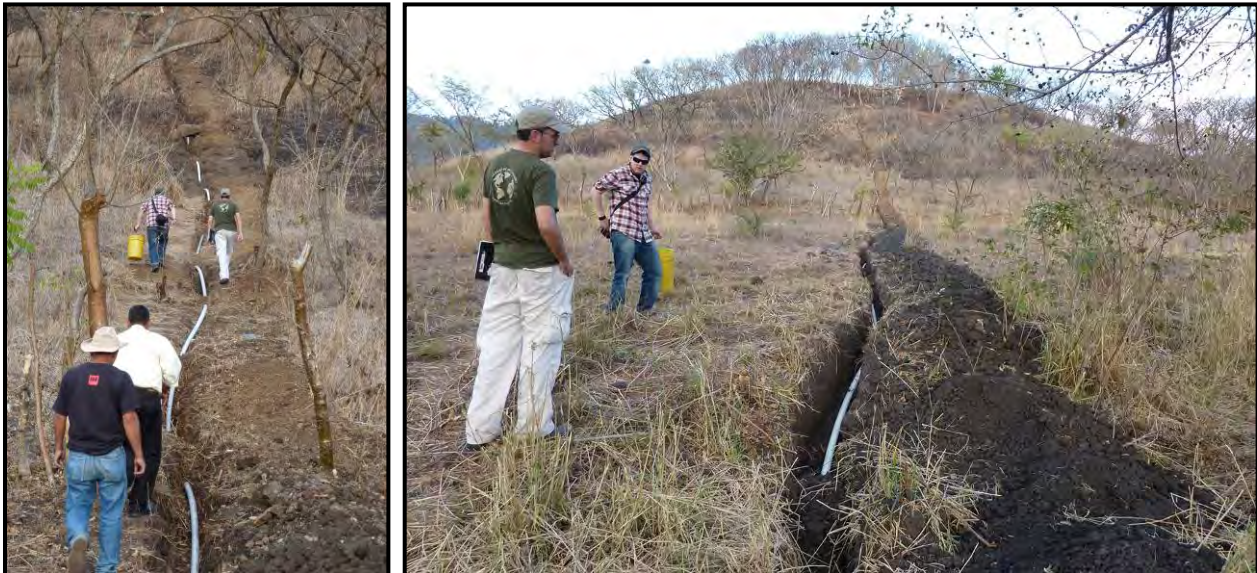
**Imágenes 69 y 70: Izquierda: Camino al tanque con la tubería ya instalada. Derecha: Detalle de las tuberías en la zanja.**

Las tuberías son todas de PVC RD 26 de 2 pulgadas de sección, aunque fue necesario poner un tramo de HG puesto que la línea pasa bajo una carretera, de modo que se acoplaron 6 lances de HG en este trayecto.

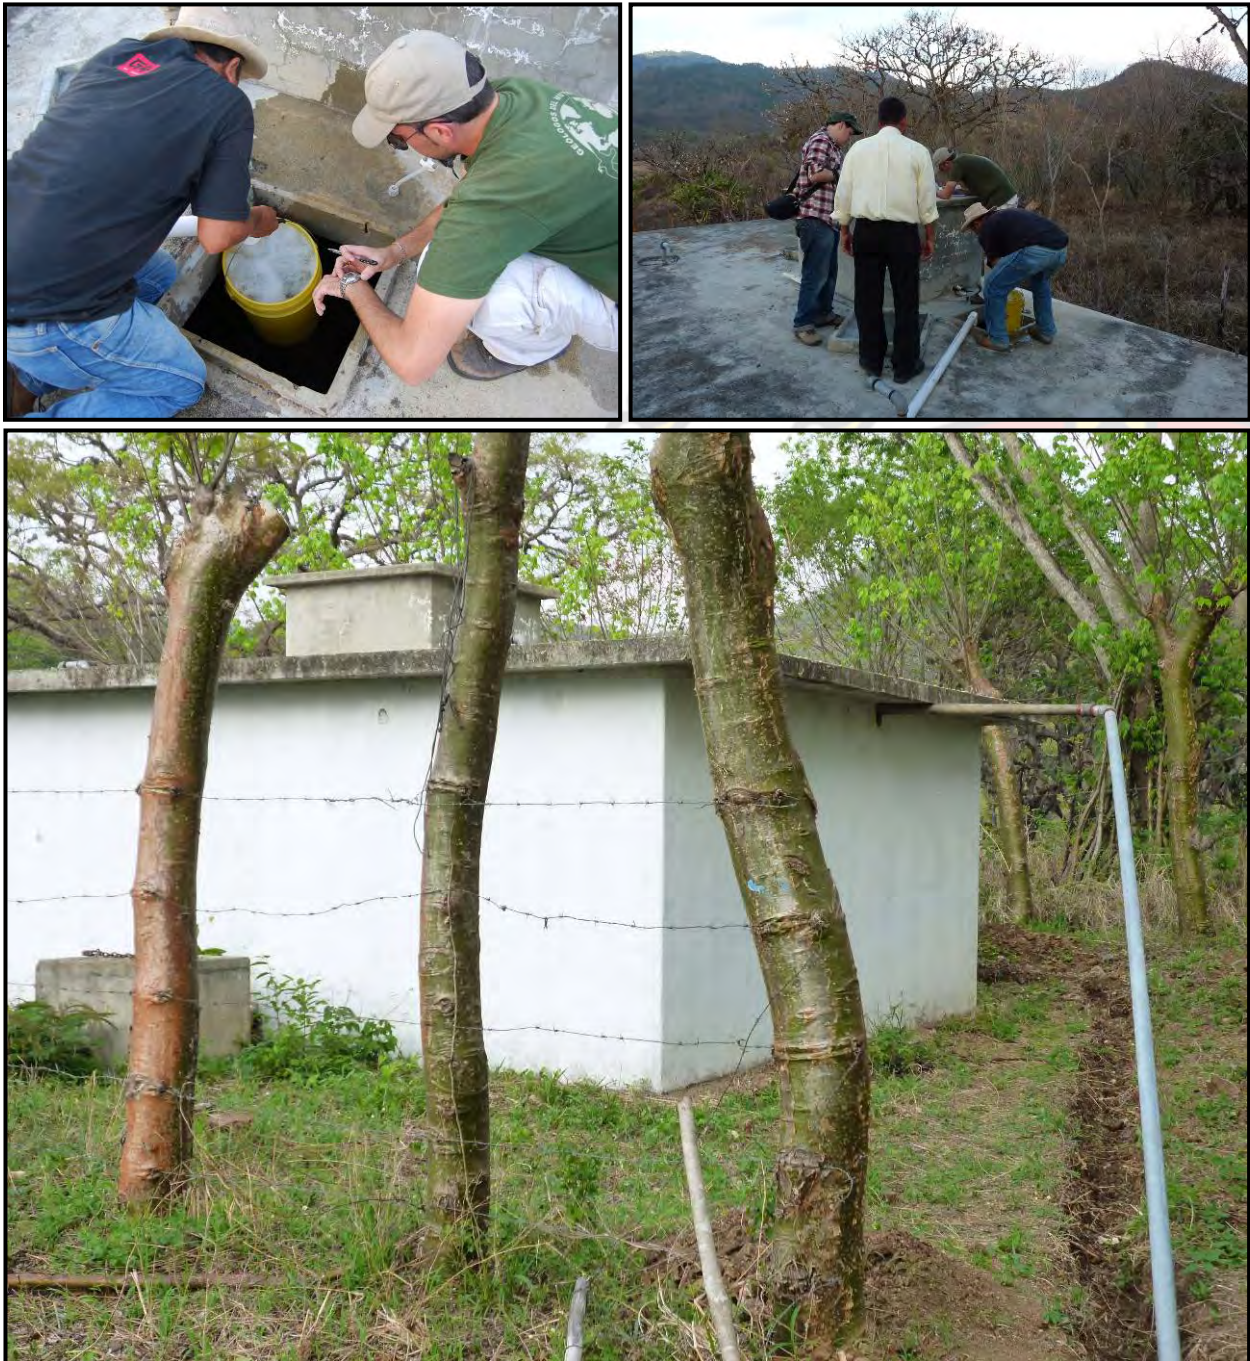
Imágenes 71, 72 y 73. Izquierda: Medida del caudal en el tanque. Derecha: Realización de la prueba de aforo ante la tubería impelencia. Abajo: Conexión con el tanque, aunque la conexión definitiva se realizará posteriormente.

Por último, y previo a la conexión definitiva de la impelencia al tanque, que requirió de una pequeña obra, procedimos a medir el caudal de llegada procedente del pozo, toda vez que detectamos dos fugas en el recorrido de la tubería. Estas fugas, aunque sencillas de reparar, ya que se producían en las juntas, sin afectar a la integridad de la tubería, si suponía dos puntos de pérdida de carga.

Con un recipiente de 6 galones de capacidad, procedimos a realizar una serie de medidas de caudal. Estas medidas fueron las siguientes:

$$Q = (6 \text{ gal} \times 60 \text{ segundos}) / 6.54 \text{ segundos de llenado} = 55 \text{ galones por minuto.}$$

Como vemos el caudal de llegada al tanque se ha reducido casi a la mitad si tenemos en cuenta que el caudal de extracción durante el aforo fue de 103 galones por minuto, lo que confirma la poca potencia de la bomba y que con una bomba más potente se aprovecharía mucho mejor el pozo perforado.
