INFORME FINAL

ABASTECIMIENTO PÚBLICO DE AGUA POTABLE A LA ALDEA DE SANTA INÉS EL PROGRESO, YORO, HONDURAS 2006-2007

ABASTECIMIENTO DE AGUA POTABLE EN LA ALDEA DE SANTA INÉS, EL PROGRESO-YORO

INVENTARIO, CARACTERIZACIÓN Y BALANCE DE LOS RECURSOS HÍDRICOS DE LA CORDILLERA MICO QUEMADO EL PROGRESO, YORO HONDURAS

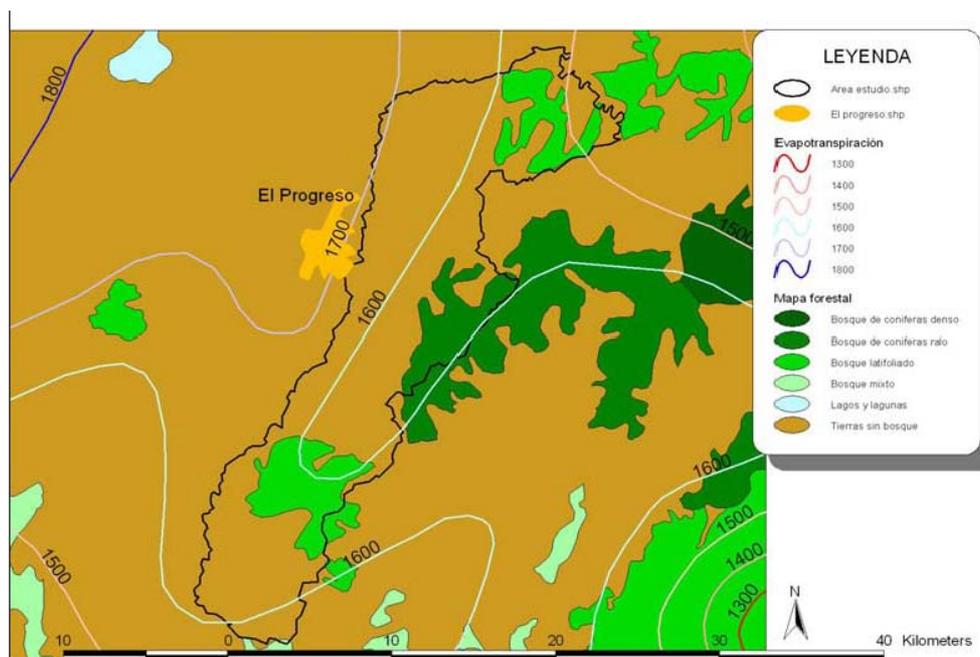
Figura 2. Mapa de evapotranspiraciones

El siguiente mapa muestra los datos de evapotranspiración para la zona de estudio;

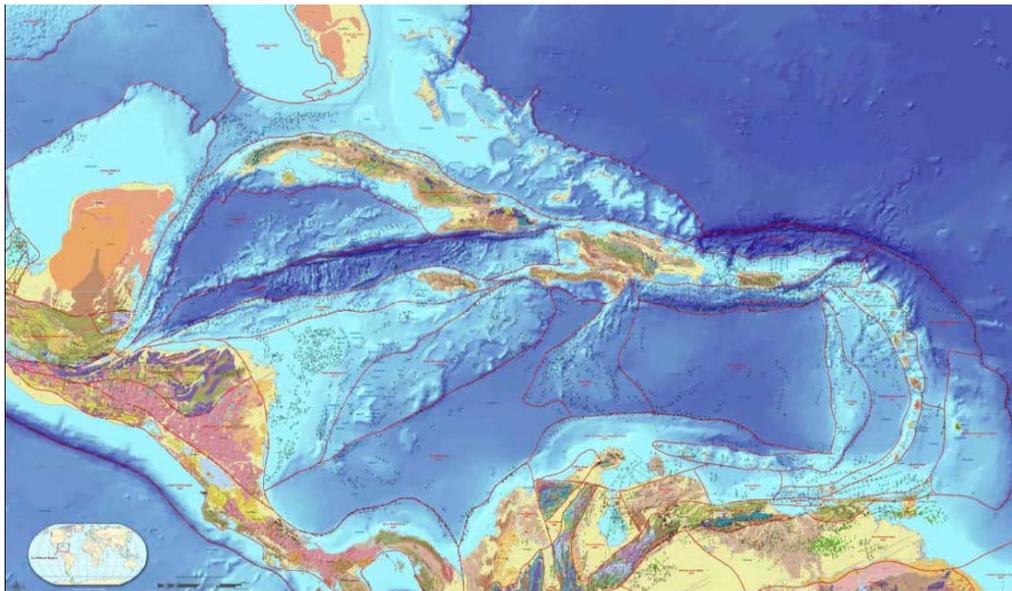
Figura 3. Mapa de la placa tectónica del Caribe, mostrando sus principales estructuras.

El país está situado en la esquina noroeste de la placa tectónica del Caribe, justo al sur de la zona de contacto entre esta última y la placa de Norte América. Por otro lado, el contacto entre la placa tectónica de Cocos (oceánica) y la del Caribe (continental) conforman un margen tectónico activo.

La subducción de la placa de Cocos bajo las de Norte América y del Caribe produce la formación de la Fosa Mesoamericana, el actual arco volcánico de Centro América, y terremotos a lo largo de la interfase de placas.

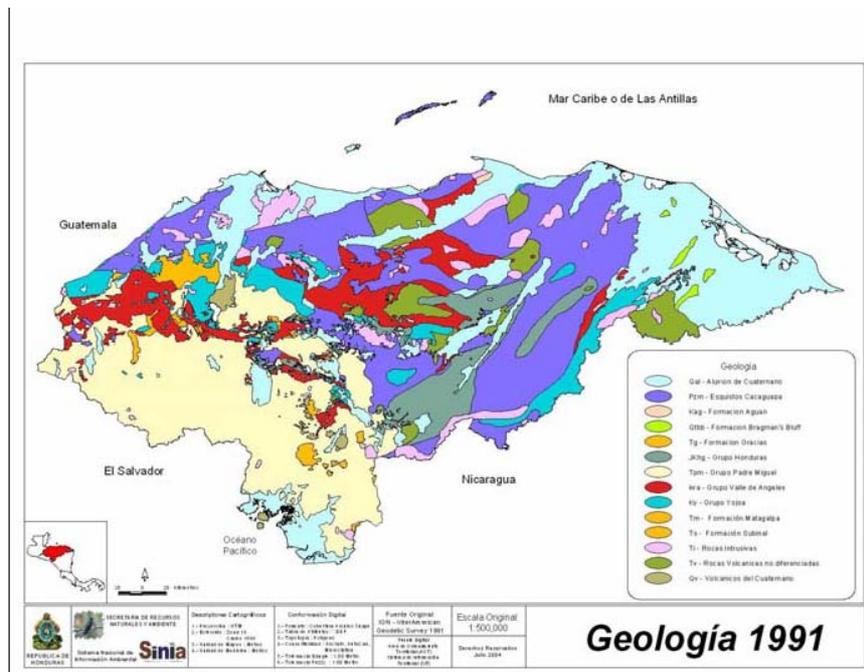
Figura 5. Mapa geológico de Honduras (SINIA; Sistema Nacional de Información Ambiental)

En el Cretácico Superior sedimentaron una potente serie de rocas carbonatadas, seguidas de unas rocas detríticas. Estas calizas han sido llamadas **Grupo Yojoa**. En cuanto a las rocas detríticas forman el llamado **Grupo Valle de Ángeles**, compuesto por conglomerados, areniscas, margas y calizas. Durante el Terciario se producen emisiones volcánicas comenzando por la **Formación Matagalpa**, descansando discordantemente sobre las rocas cretácicas. Por encima de esta formación aparece el **Grupo Padre Miguel**, extendido al conjunto de los depósitos volcánicos ácidos de Centro América del Oligoceno y Mioceno. A finales del Terciario se produce un levantamiento global del Bloque Chortis, que provoca la erosión de los materiales descritos.

Durante el cuaternario se producen emisiones basálticas en varios puntos del país. Los materiales más recientes serían los aluviales deltaicos y coluviales actuales.

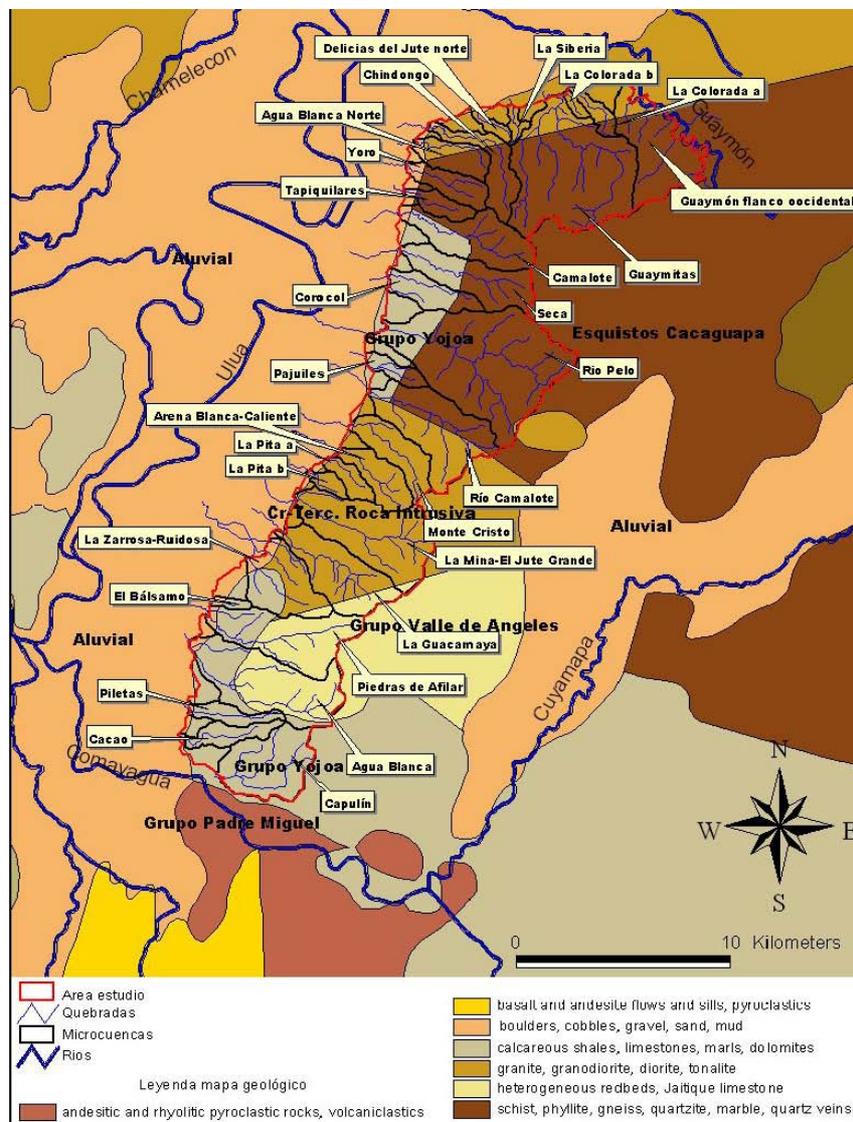
Figura 6. Mapa geológico y fluvial en Mico Quemado

Los materiales predominantes en la cordillera son los Esquistos Cacaguapa. La vertiente norte de la cordillera la constituyen las capas rojas del grupo Valle de Ángeles (Kva en el mapa. También aparecen como materiales de grano fino (tamaño limo y arcilla) visibles mas hacia el Este.

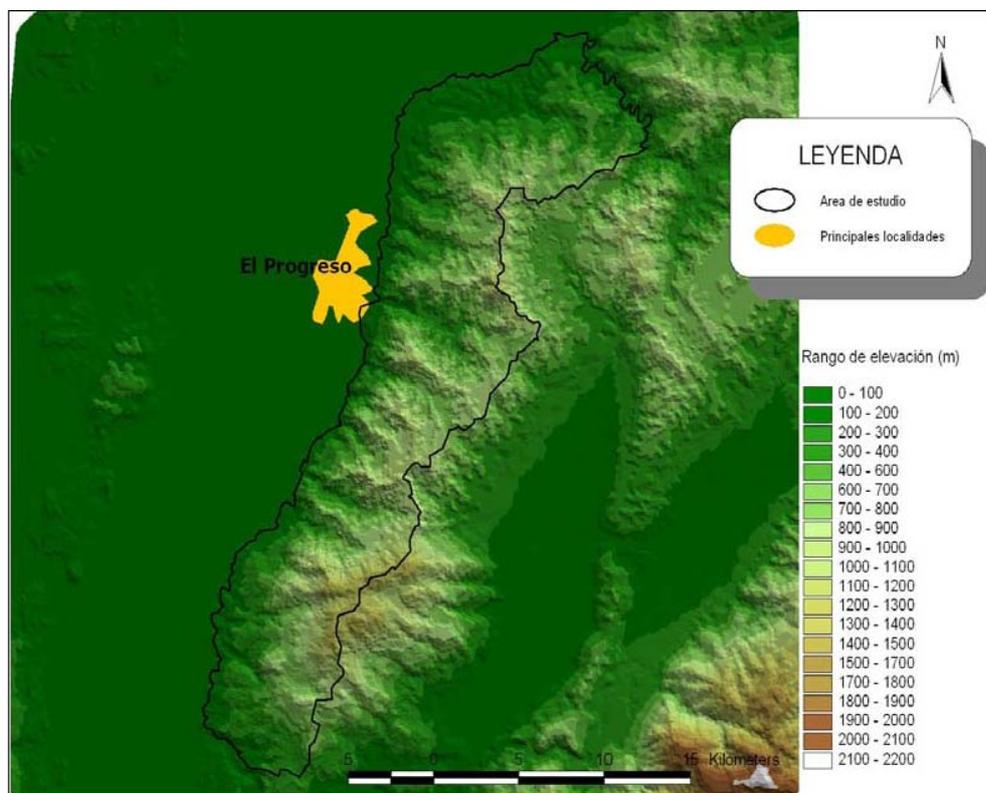
Figura 7. Mapa de elevaciones

En la Cordillera de Mico Quemado las pendientes fuertes en la parte más alta pueden llegar a un 30%. La altitud mínima se encuentra a 100m y la máxima a 1300 sobre el nivel del mar. Estas condiciones topográficas, unidas a la deforestación y al uso inadecuado de la prácticas agrícolas, contribuyen a su mayor deterioro, haciéndola más vulnerable a los fenómenos naturales.

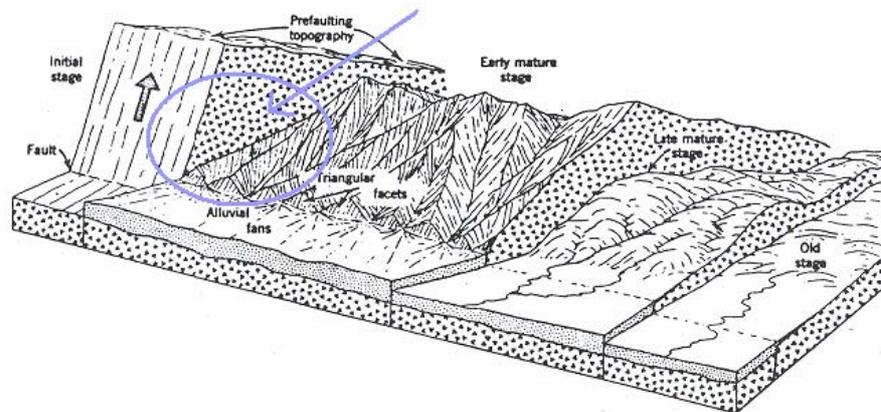
MODELO DE EVOLUCIÓN MORFOLÓGICA DE UN BLOQUE FALLADO Y LEVANTADO (CNR - 1976)

Debido a lo escarpado de la vertiente oeste de la cordillera de Mico Quemado, es posible que no todas las cuencas hayan desarrollado totalmente estas tres zonas, y por tanto, pueden ser diferentes entre ellas las manifestaciones asociadas con eventos de esta naturaleza. En el esquema siguiente se puede ver señalado el estadio en el que se encuentran actualmente las cuencas; están en un estadio intermedio entre la primera fase de evolución en que hay una pendiente muy abrupta, y la segunda fase donde existen ya abanicos aluviales en la base de las cuencas y las pendientes se hacen menos escarpadas tomando formas triangulares.

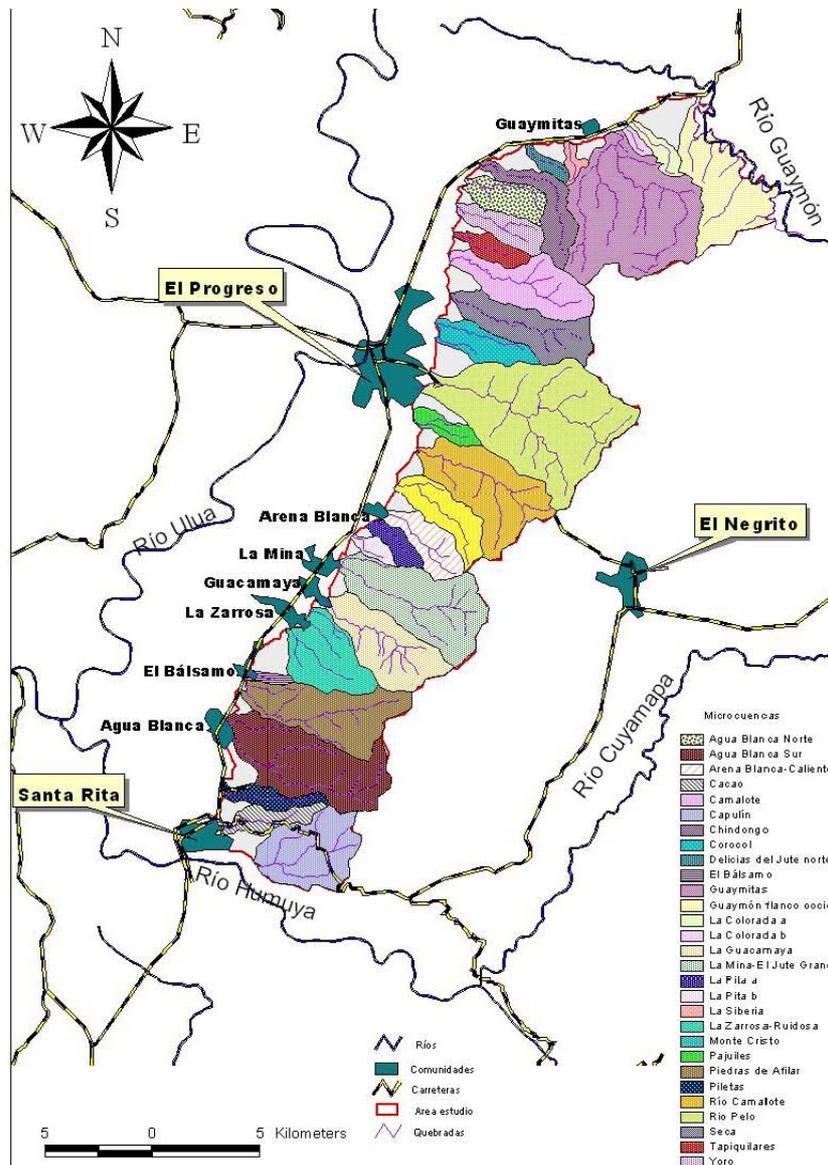
Figura 9. Sistema de Microcuencas

La Cordillera es una zona de alta producción de agua. Su sistema hidrográfico está formado en total por 38 microcuencas productoras de agua, de las cuales, el presente estudio solo se ocupa de las que vierten a la parte occidental, es decir 28 microcuencas (mapa de la figura 9). Todas se disponen a lo largo de la Cordillera, y son afluentes tributarios del Río Ulúa, su cuenca principal. En la zona baja los principales acuíferos lo constituyen los abanicos aluviales.

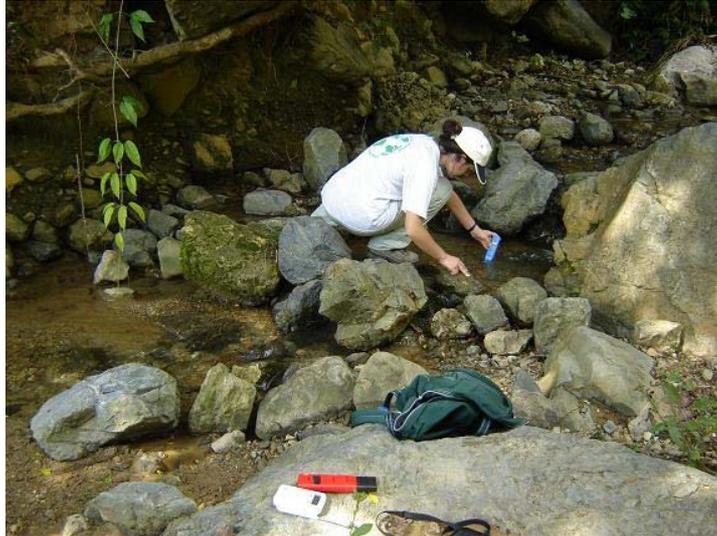
Foto 2. Medición de conductividad en la quebrada Pajuiles

La **conductividad eléctrica** del agua es la cantidad de electricidad que el agua puede conducir expresada en magnitudes químicas. La conductividad en medios líquidos está relacionada con la presencia de sales en solución. En general, cuanto mayor sea la cantidad de sales disueltas, mayor será la conductividad.

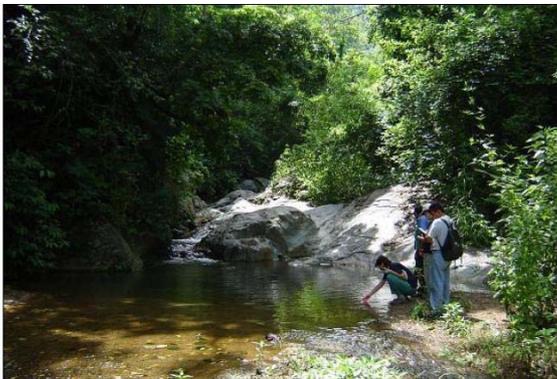
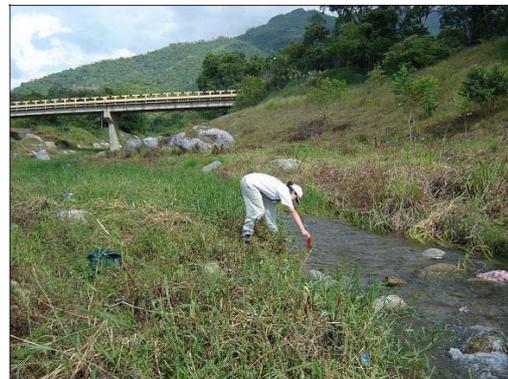
Fotos 3 y 4. Mediciones de Ph en La Guacamaya y río Pelo respectivamente.

El **Ph** demuestra si una sustancia es ácida (pH 1-6), neutra (pH 7) o básica (pH 8-14). El número de átomos de hidrógeno en la sustancia es lo que lo determina. El pH es un indicador importante de que el agua está cambiando químicamente.

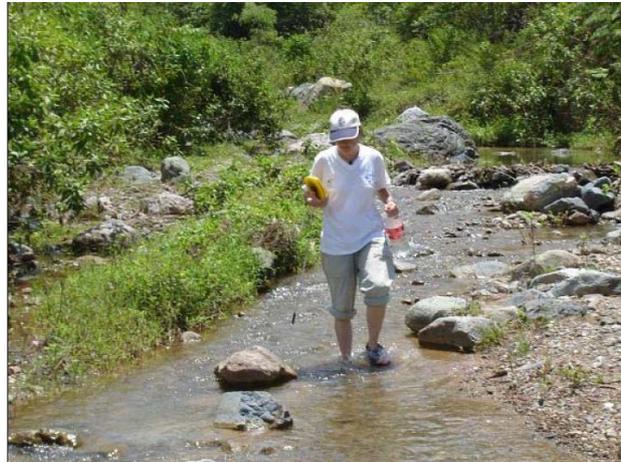
Foto 5. Medición del caudal de La Guacamaya en su parte baja.

Caudal: $Q = i \times s$, es el flujo de agua superficial en un río o canal, y mide la velocidad que lleva el agua al pasar por una sección determinada.

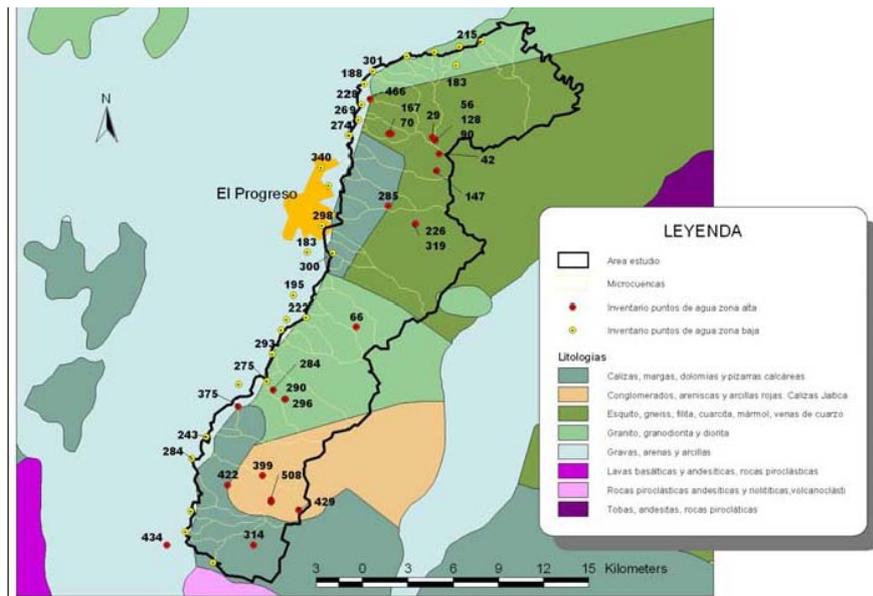
Figura 14. Mapa de conductividades

Observando la figura 18 la quebrada que más conductividad presenta es la de Agua Blanca sur pero medida en ese punto (en Cacao) con un valor de 508. La segunda mayor tiene 466 de conductividad, y corresponde a la quebrada de Yoro.

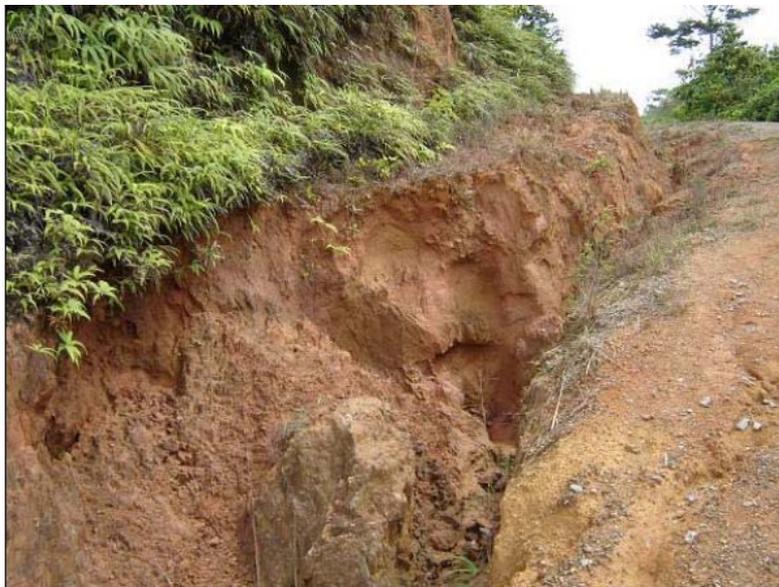
Foto 9. Rotura y deslizamiento de parte del terreno (Las Crucitas).

La susceptibilidad por deslizamientos depende de muchos factores, entre ellos, la clasificación geológica de los materiales, de las características de las rocas, del relieve y modelos geomorfológicos, de las propiedades de los suelos y formaciones superficiales, de los procesos de meteorización y de la hidrogeología entre otros.

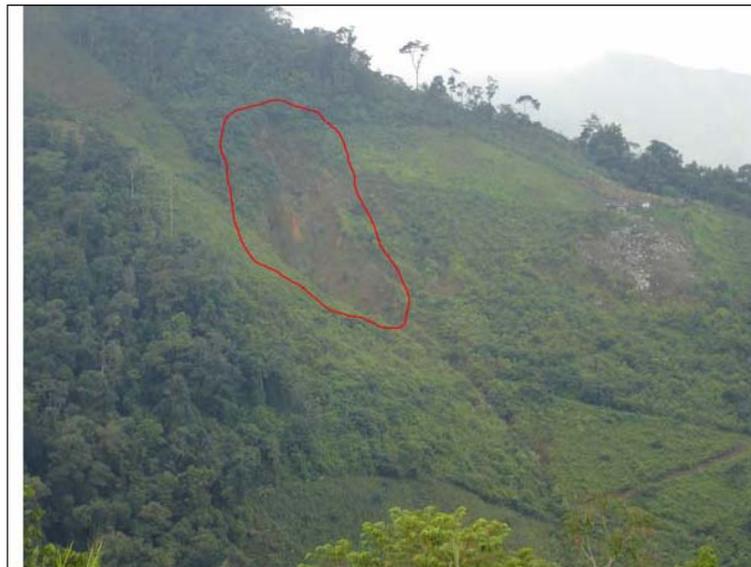
Foto 12. Deslizamiento de ladera en la Cordillera.

Laderas inestables que podrían provocar represamientos, lavas torrenciales, flujos de lodo o la obstrucción del cauce.

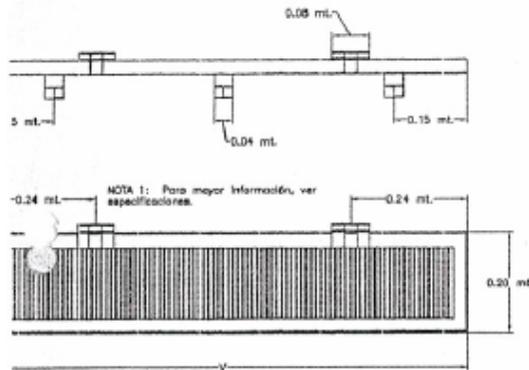
DETALLE REJILLA

- 5) El mortero de repello es de proporción 1:4, al igual que el pulido.
- 6) Rejilla: marcos de ángulo 1"x1"x $\frac{1}{8}$ ", divisiones del vertedero de platina $\frac{3}{4}$ "x $\frac{1}{8}$ ", separación entre platinas 1 cm.

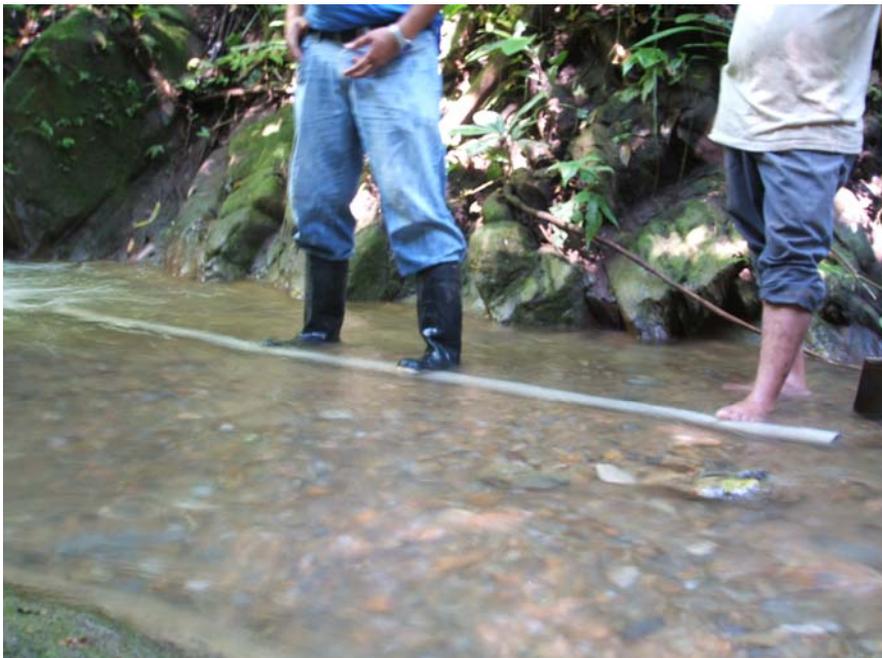
Debido a las condiciones del cauce, que resulta muy irregular y demasiado corto para poder hacer una buena estimación, utilizamos el tubo de 3 pulgadas de sección y cuya longitud es de 2,47m haciendo circular el flujo por toda la sección. Haciendo pasar el flotador (una rama de unos 4cm de longitud, y 0,5cm de grosor) medimos el tiempo que tarda en atravesar el tubo y aplicamos la fórmula de Darcy:

Tomamos en esta ocasión 6 medidas de tiempo.

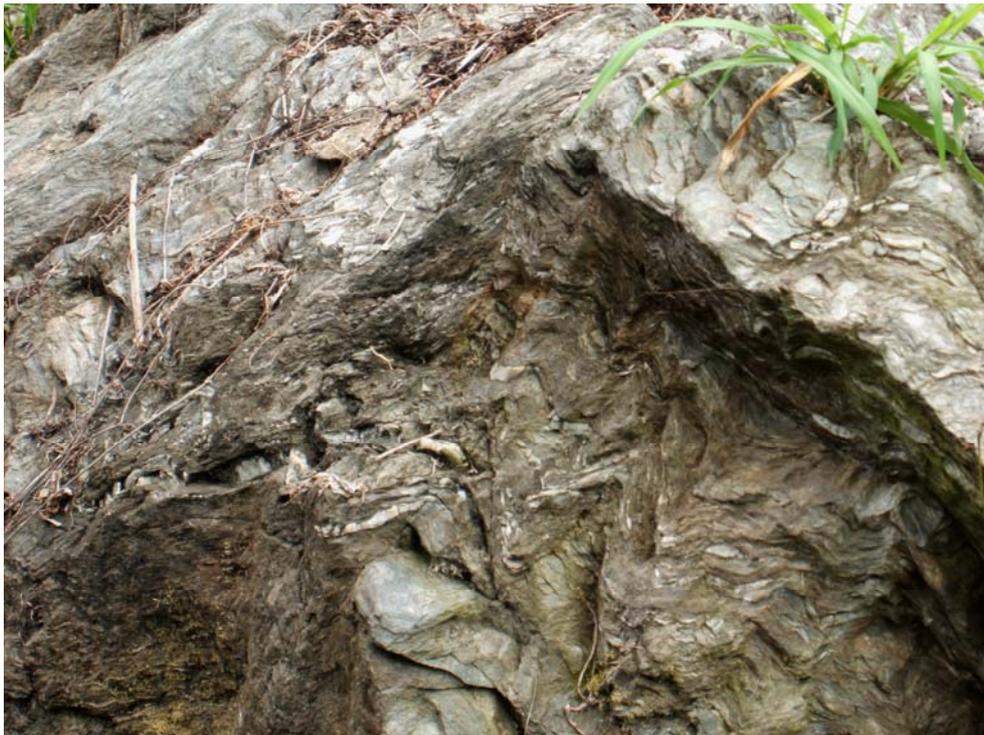
Formación Esquistos de Cacaguapa.

La litología dominante es un grupo de areniscas de grano grueso, color rojo, poco consolidadas y con estratificación gruesa, que pertenecen al grupo Valle de Ángeles. Se disponen sobre un conjunto de rocas metamórficas de la formación Esquistos de Cacaguapa. Ambas formaciones buzanan a favor de la pendiente general y se encuentran afectadas por fallas, lo que hace que sean más vulnerables a los deslizamientos y flujos.

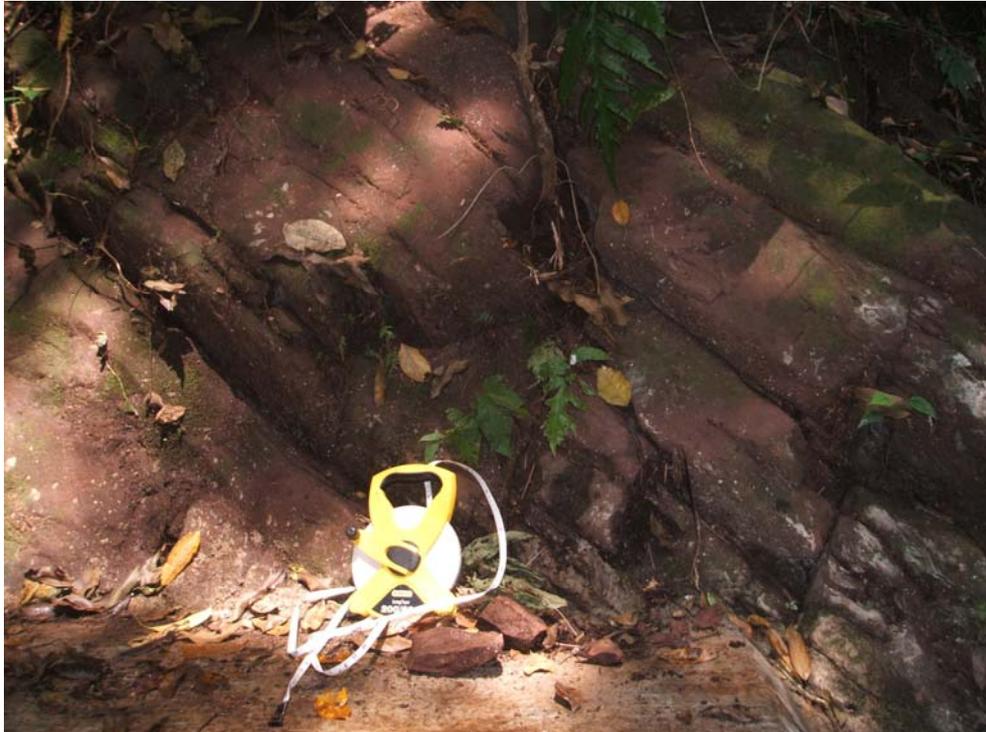
Grupo Valle de Ángeles.

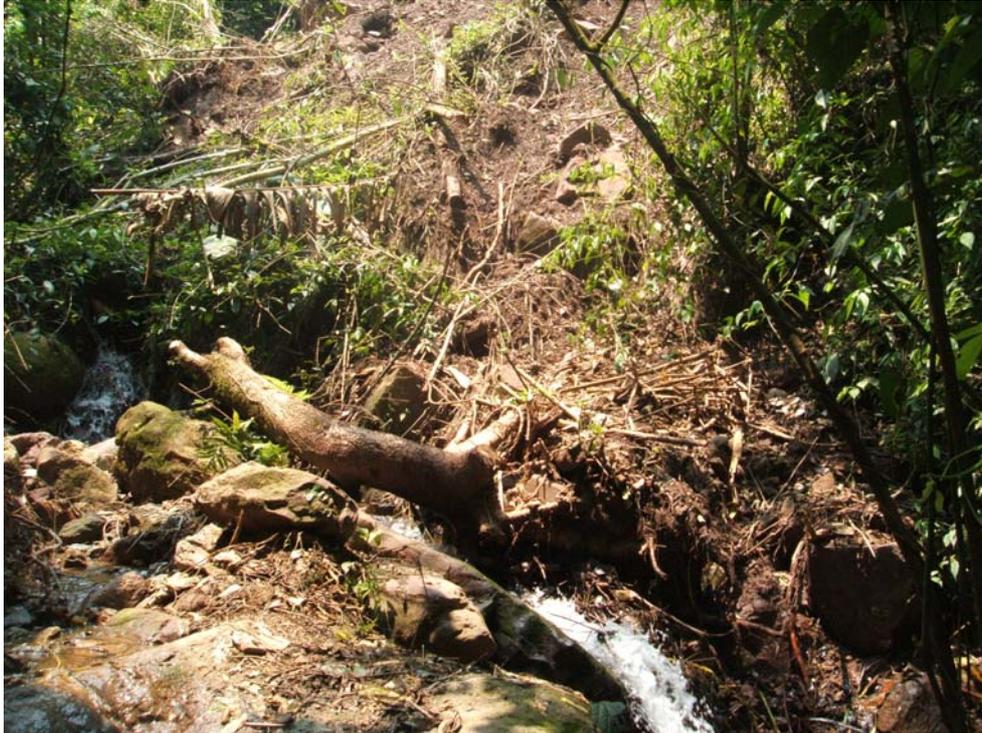
Flujo de derrubios aguas arriba de la presa. Los materiales implicados fundamentalmente son las areniscas del Valle de Ángeles y los suelos arcillosos que se generan de la meteorización. Como se puede ver arrastran vegetación taponando el cauce que tiende a desviarse de su recorrido. Mientras que en un evento excepcional como el huracán Mitch los materiales serían transportados aguas abajo potenciando los efectos de las inundaciones. Esto es lo que hace necesario el mantenimiento y la limpieza periódica del cauce.

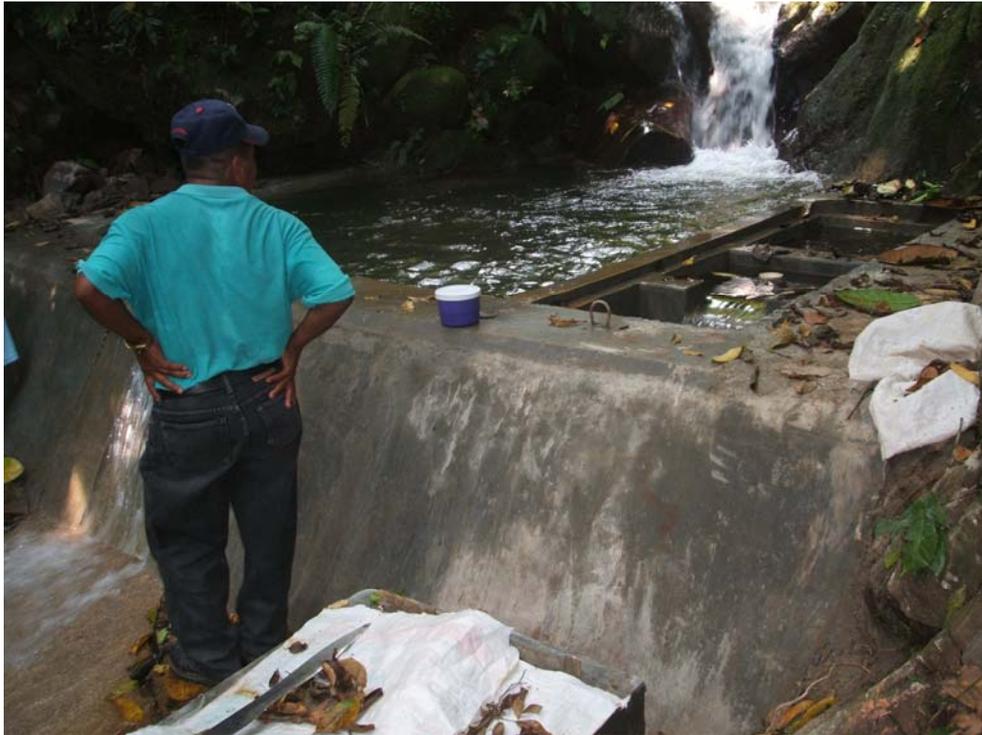
Vista de la cortina de la presa y los tres depósitos de filtro. Éstos se encuentran protegidos con tapaderas que posteriormente se construyeron.

que ya recibe el agua limpia de sedimentos, hojas y ramas; lista para pasar a la conducción. Se construyó una caja protectora para la válvula que conecta la presa con la red de distribución.

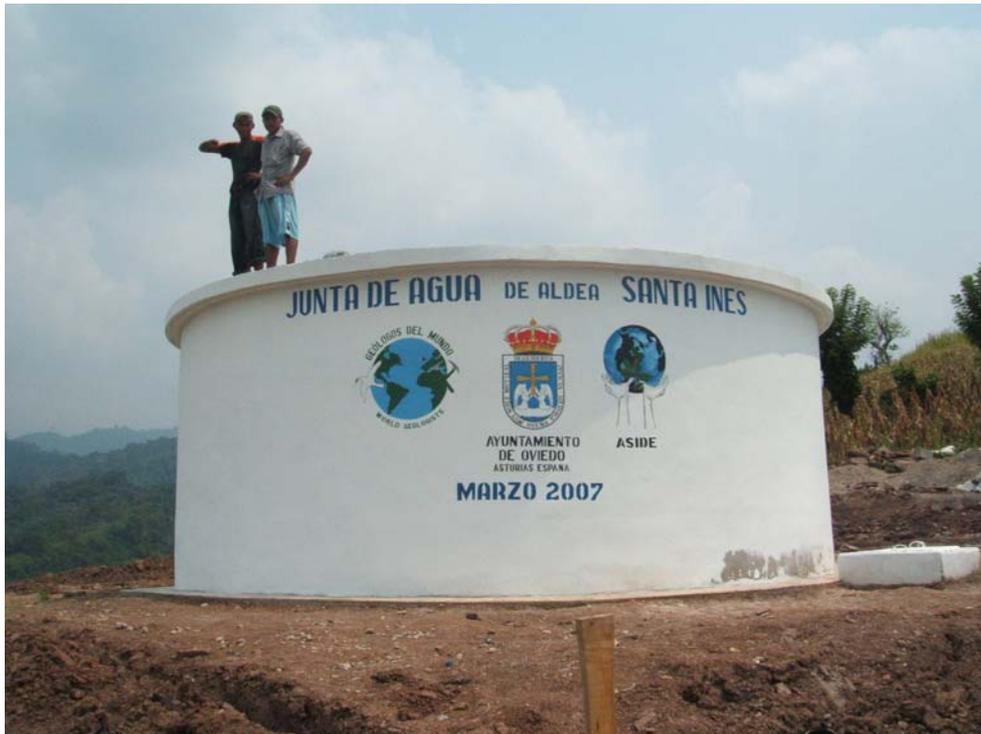
El tanque incluye un depósito hipoclorador y debe contar con un perímetro de protección, para lo cual se ha construido un cerco de cemento y malla ciclón, con el acceso limitado a la persona responsable de su mantenimiento.

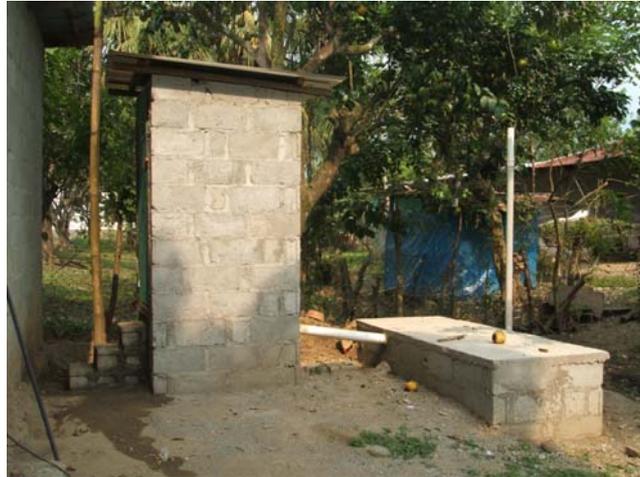
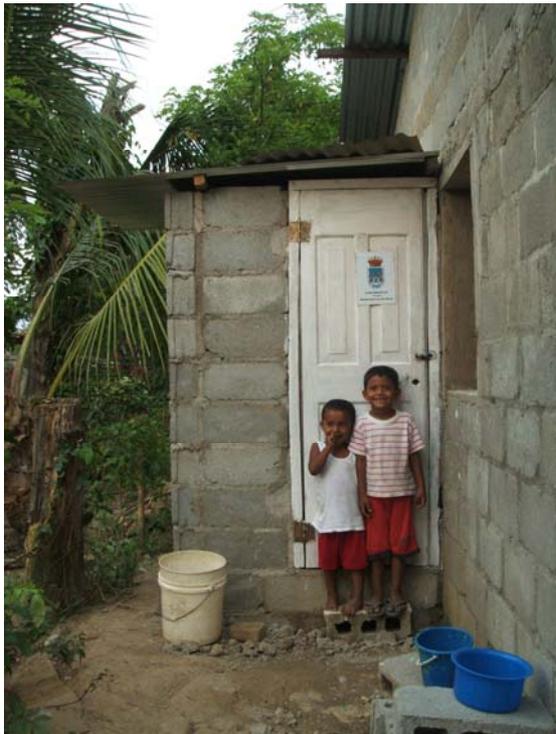
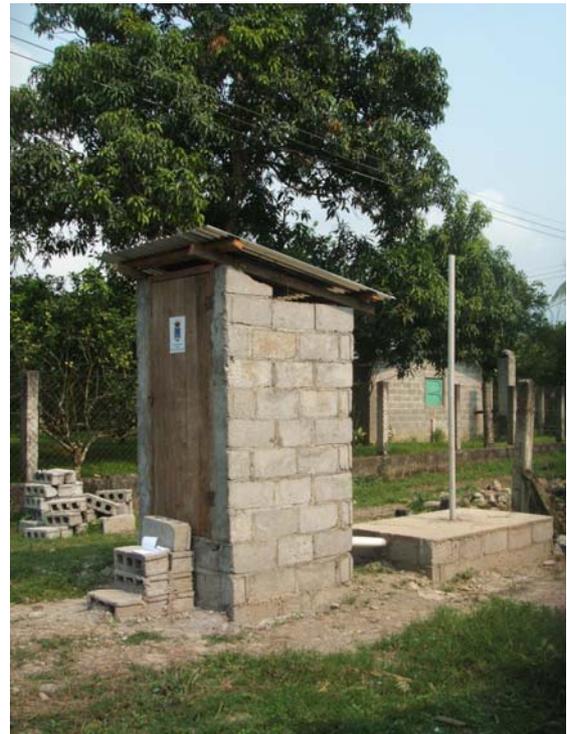
Vistas de algunas de las letrinas: arriba letrina de Sabino. Abajo izquierda: letrina de Alex. Derecha: letrina del Centro Comunal.
