## AGUA Y SANEAMIENTO PARA LA COLONIA CAMPESTINA SANTA ANA, EL PROGRESO, HONDURAS.

**INFORME FINAL 2010-2011**

*Gabriel Pérez Martínez*

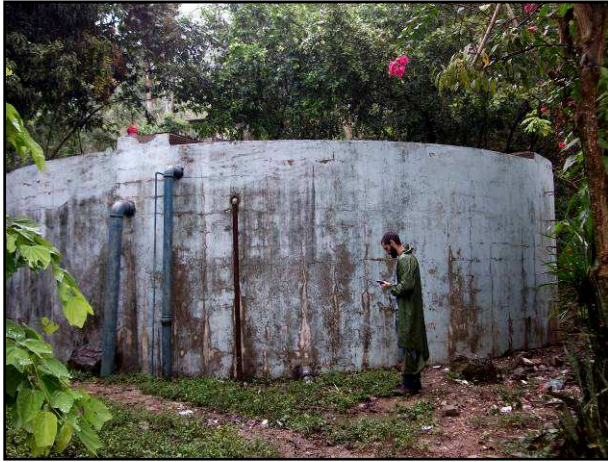
**Tanque de almacenamiento de la colonia San Jorge.**

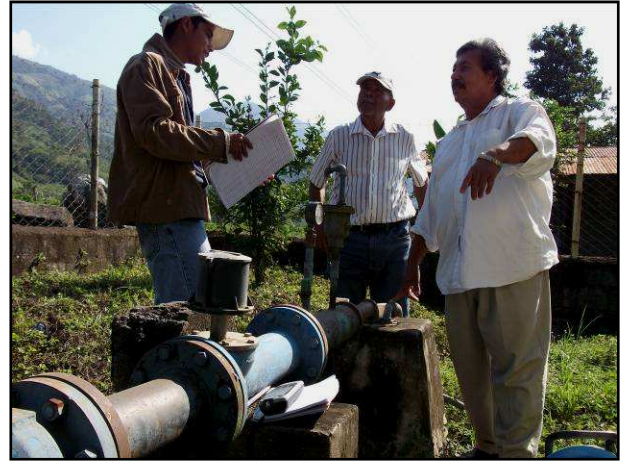
**Pozo Profundo en la colonia San Jorge.**

Actualmente la profundidad real del pozo es de 62,48 metros y el nivel freático del pozo medido con el hidronivel se encuentra a 8,26 metros.

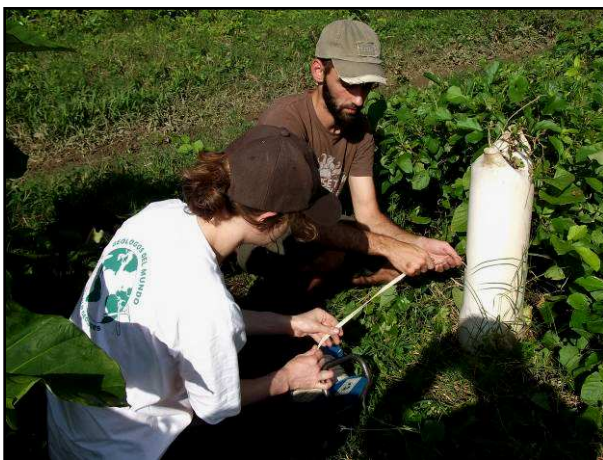
**Medida del nivel estático en Los Castaños.**

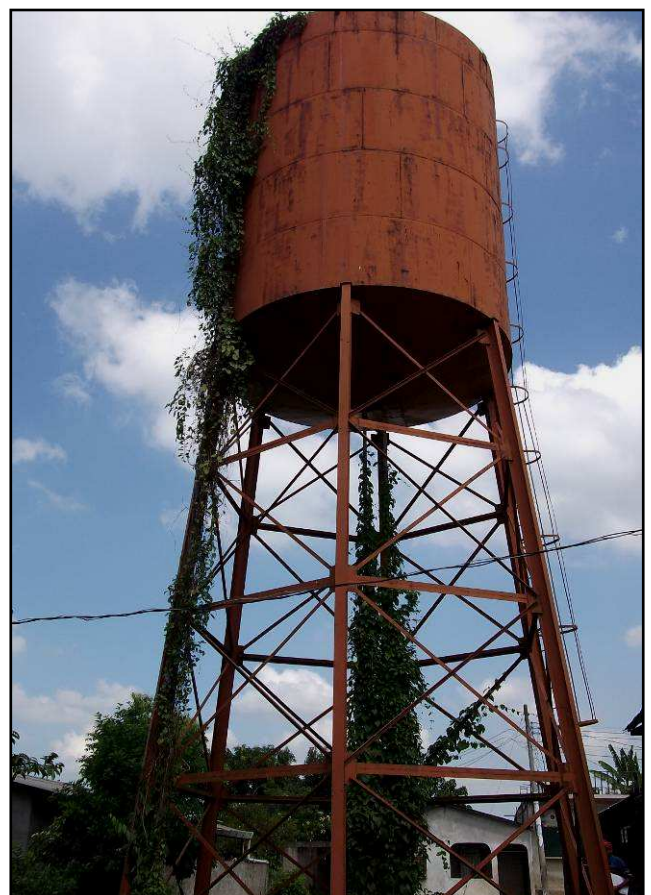
**Tanque elevado de la colonia La Primavera**

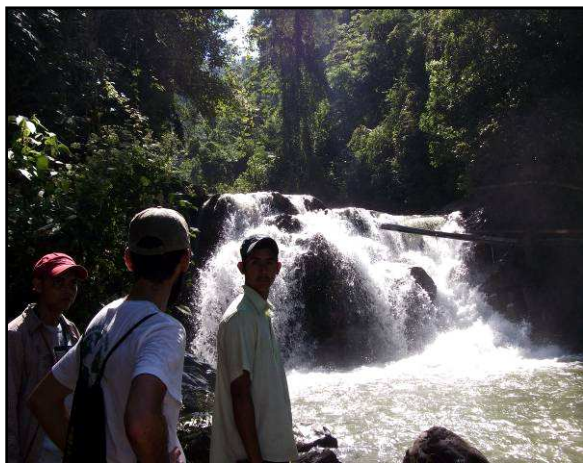
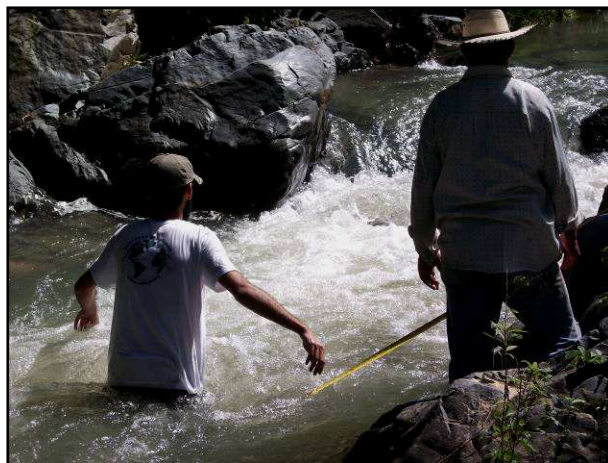
**Localización de la presa de “Los Vikingos” y medida del caudal durante la estación lluviosa.**

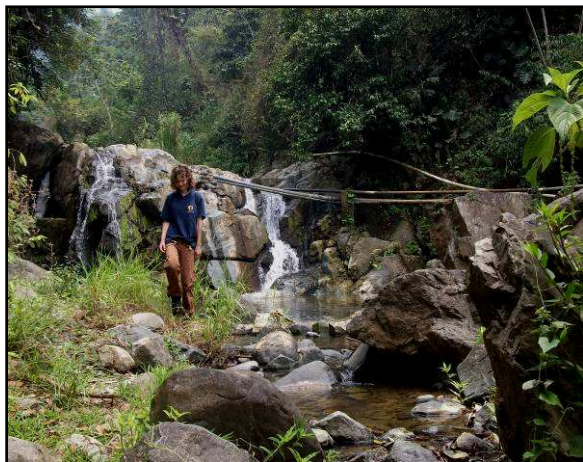
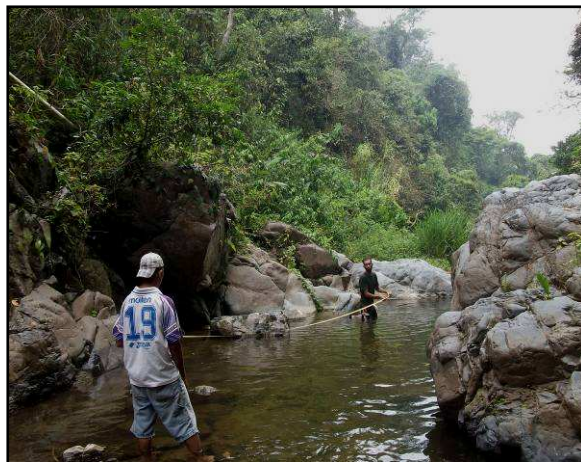
**Aspecto de la presa en la estación seca y medida del caudal de la quebrada El Camalote.**

A pesar del gran descenso del caudal existente entre la estación lluviosa y la seca (la medida realizada en el mes de Enero es 10 veces mayor que en el mes de Mayo), la quebrada Camalote no llega a desaparecer en la época seca.

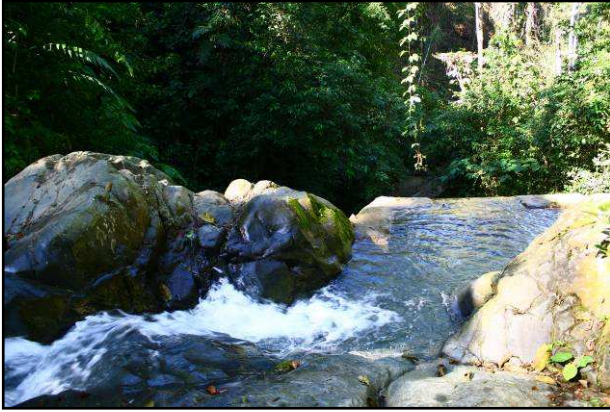
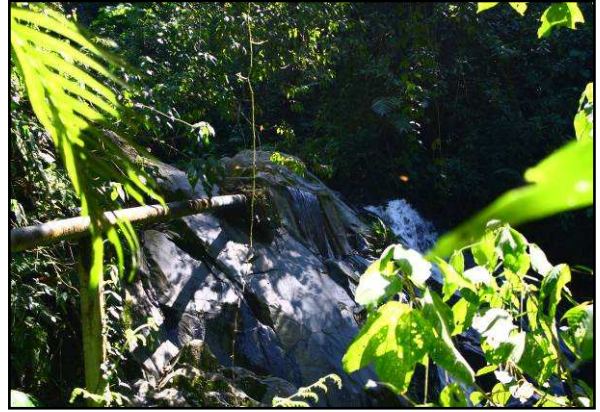
**Diferentes perspectivas de la represa de Mico Quemado.**

La colonia San Jorge se abastece actualmente a través del uso de esta pequeña represa, su ubicación a más de 7 km de la comunidad y el bajo caudal de la quebrada Agua Caliente/ Blanca no permite plantear un proyecto de abastecimiento de agua para la colonia Santa Ana haciendo uso de la misma quebrada y sistema de represas.

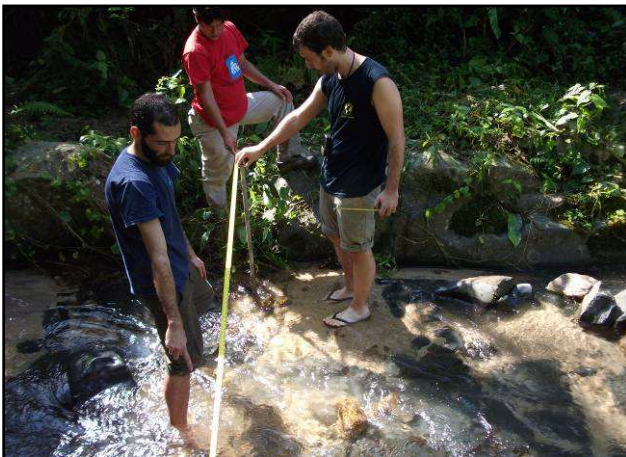
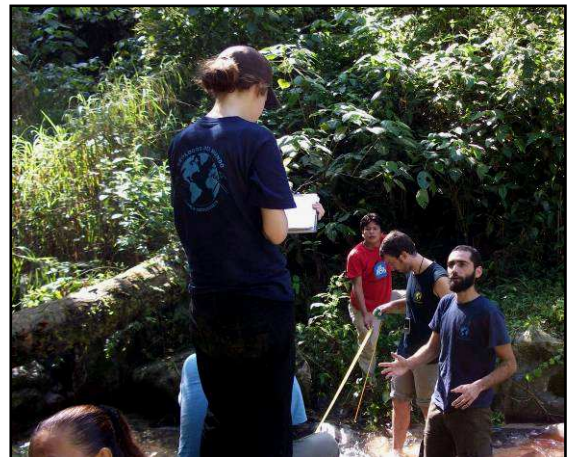
**Equipo de Geólogos del Mundo aforando la Quebrada Arena Caliente.**

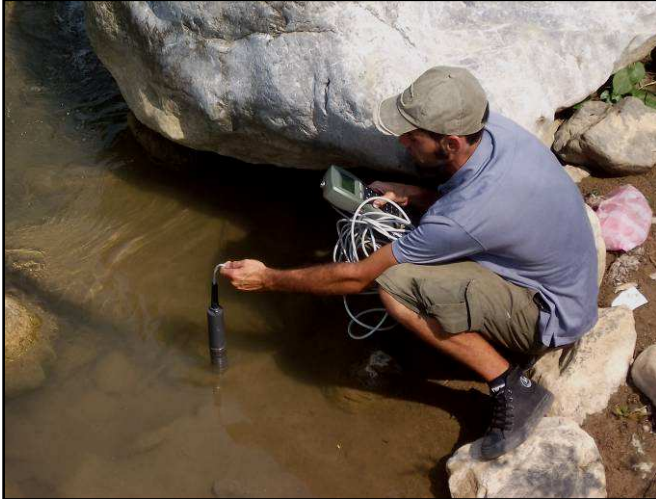
**Análisis de las aguas del rio Pelo.**

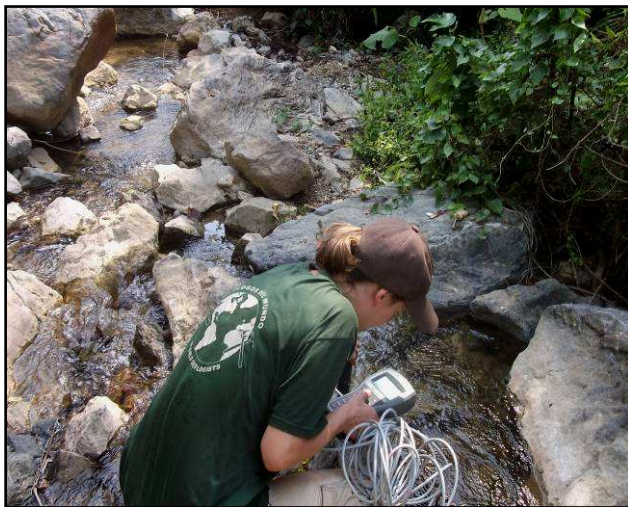
**Uso de la sonda en la Q. Pajuiles.**

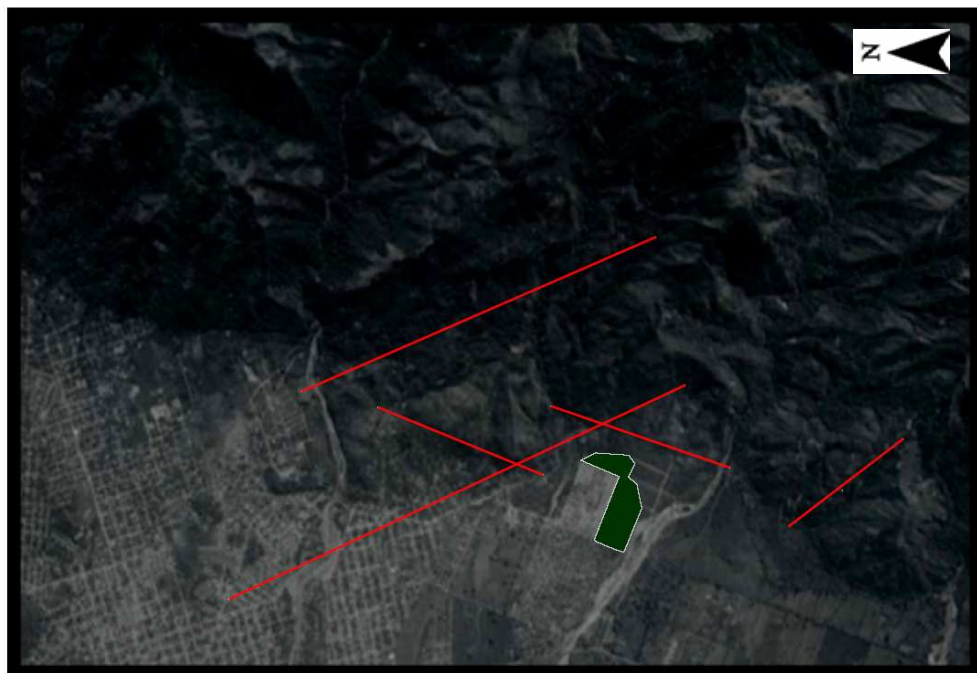
**Fallas deducidas a partir de Fotografía Aérea, en verde la aldea Santa Ana.**

Los grandes sistemas de fallas llevan asociados a su vez, fallas menores, que son relativamente fácil de situar en la cordillera, pero mas difícilmente en nuestra zona de interés, la llanura aluvial. Analizando a partir de la imagen satélite, los trazados del río Pelo dentro de la zona aluvial, se pueden detectar cambios bruscos en el mismo, que indicarían un control tectónico, y una actividad tectónica actual. El trazado de estas pequeñas fallas, que parecen ser las últimas en haber actuado, es aproximadamente paralelo al trazado de la falla de Quimistán en esta zona.

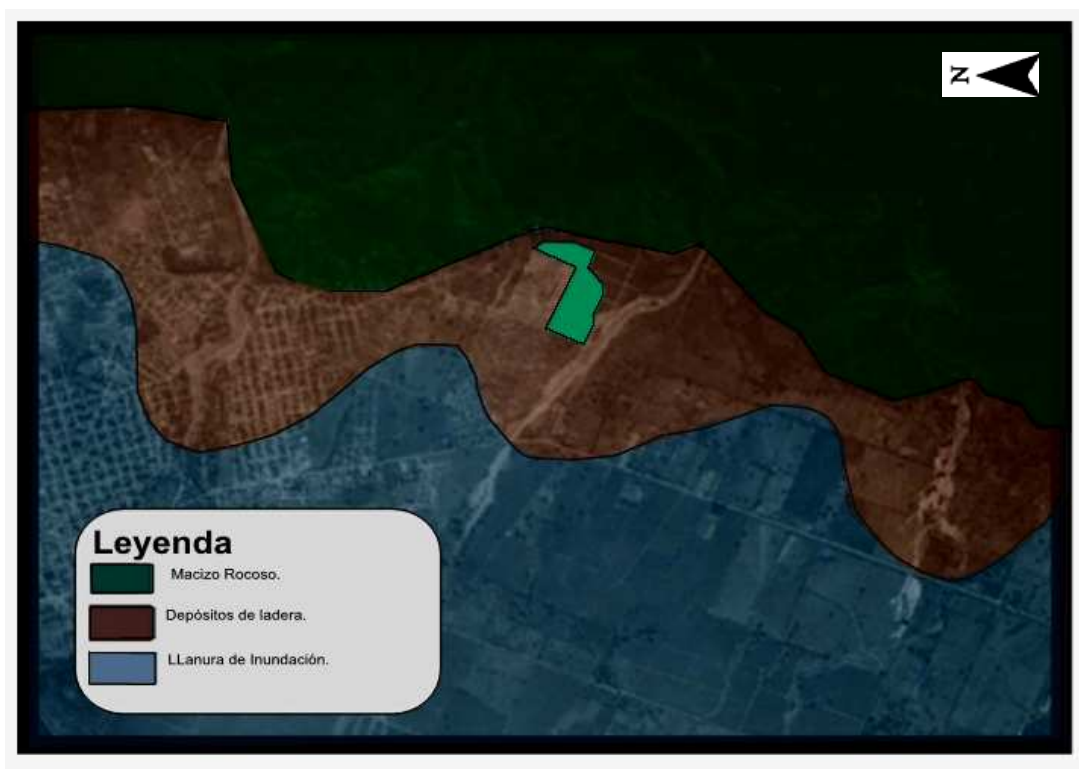
**Distribución espacial del Macizo rocoso y de los sedimentos cuaternarios en la zona de la colonia o aldea campesina Santa Ana.**

A partir de los mapas geológicos y de la fotografía aérea, se han identificado los límites entre las tres unidades analizadas: la llanura aluvial, los depósitos de pie de monte y los afloramientos rocosos de la cordillera de Mico Quemado.

Como puede observarse en la figura superior, la aldea Santa Ana se encuentra situada directamente sobre los materiales coluviales procedentes de la cordillera de Mico Quemado, estos a su vez se disponen sobre los depósitos aluviales del río Ulúa.

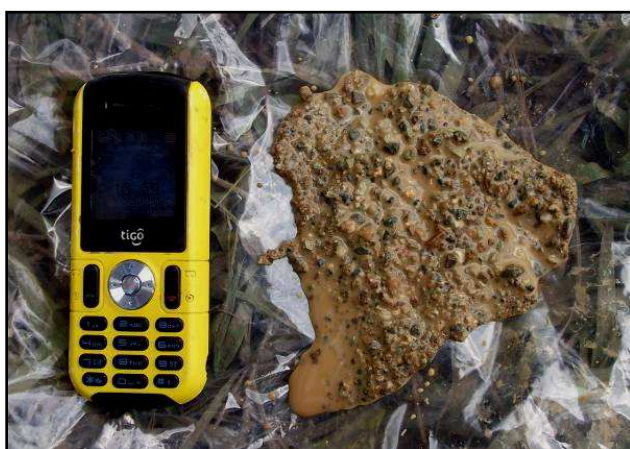
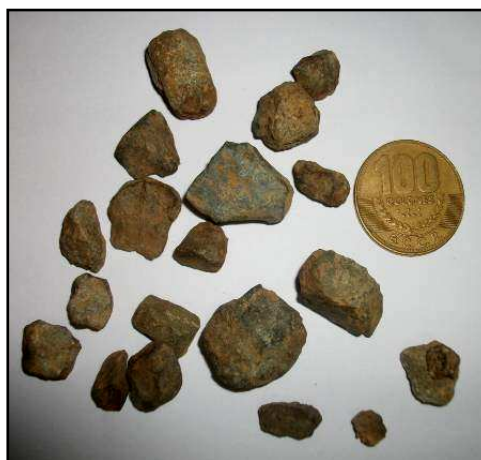
**A la derecha arenas y gravas obtenidas en el último tramo del sondeo, a la izquierda observamos el tamaño de los clastos encontrados en el trépano de perforación.**

La dificultad para perforar en los últimos tramos del sondeo, el gran tamaño de las gravas extraídas y los clastos de tamaño centimétrico extraídos del trépano del sondeo hace sospechar la cercanía del zócalo paleozoico. Siendo este último tramo correspondiente a la perforación de la roca madre alterada correspondiente a los esquistos de la formación Cacaguapa.

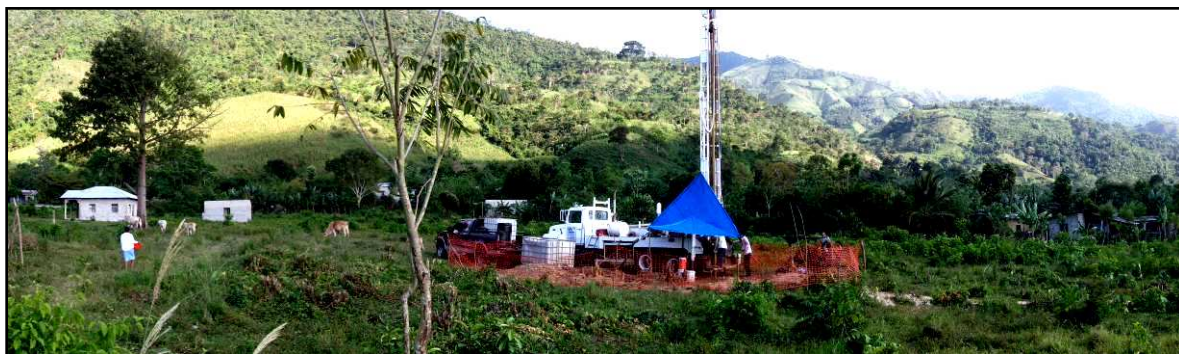
**Situación del equipo de perforación en la aldea Santa Ana, al fondo la cordillera de Mico Quemado.**

El sitio de perforación se localiza a unos 4 Kilómetros al sureste del centro cívico de la ciudad de El Progreso. La elevación del lugar de perforación es de 96 metros sobre el nivel de mar.

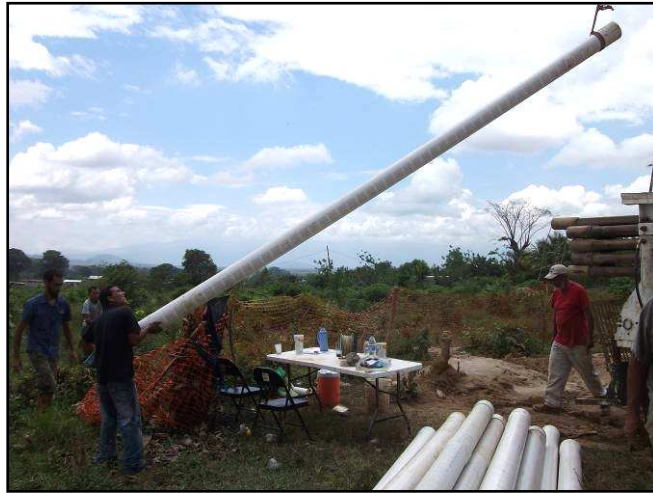
**Operarios de “Will Vall Pozos” durante la instalación del Ademe de 8”.**

Como ademe nos estamos refiriendo a la tubería de revestimiento en secciones ciegas. Estas secciones se instalaron a las siguientes profundidades: de 0 a 60 pies para evitar la contaminación superficial; y de 100 a 140 pies por tratarse de un tramo arcilloso y con el fin de dar una mayor estabilidad estructural al pozo. Este ademe consiste en tubería de PVC, Clase SDR-21, de ocho pulgadas de diámetro (8"  $\varnothing$ ). Su longitud total es de 100 pies.

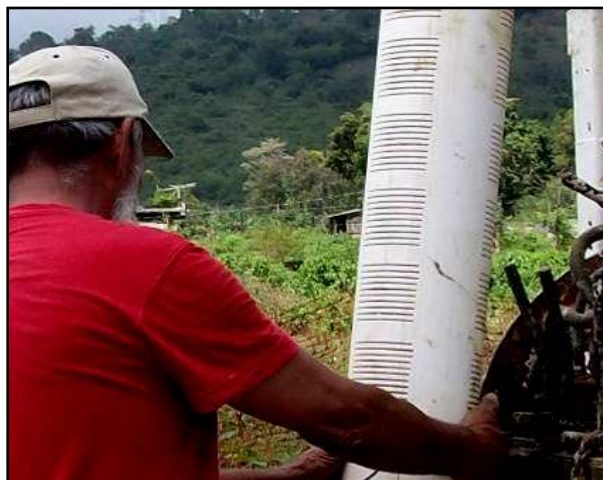
**Detalle de las características de los tramos de rejilla instalados en el sondeo**

Con el fin de captar todos los acuíferos principales y secundarios presentes en el sondeo se emplearon rejillas de PVC, Clase SDR-21 de tipo tubo ranurado y de ocho pulgadas de diámetro (8"  $\varnothing$ ). Estas poseen una abertura de 0,060 de pulgada y están espaciadas a una pulgada (1,00”).

Las rejillas se localizan a las siguientes profundidades: de los 60 a los 100 pies y de los 140 a los 280 pies. La longitud total del conjunto de rejillas es de ciento ochenta pies (180’).

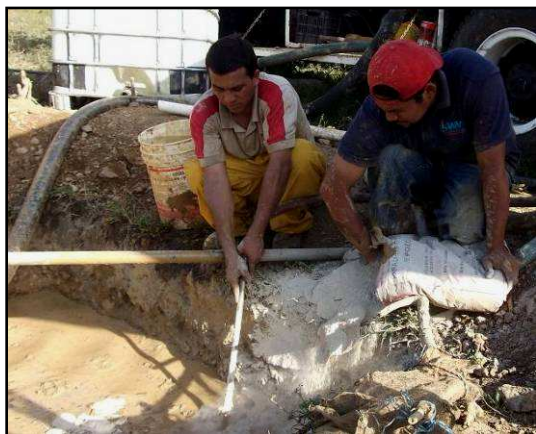
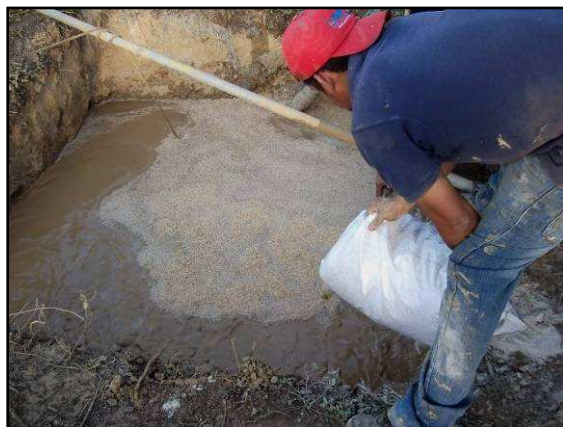
**Operarios de “Will Vall Pozos” regulando la viscosidad de los lodos de perforación, a la izda usando Bentonita y a la derecha cáscara de arroz.**

Durante la perforación exploratoria se produjeron diversas fugas de los lodos de perforación en los niveles más granulares, solucionándose el problema con el aumento puntual del uso de bentonita y sobre todo con la aplicación de cáscara de arroz, material aglutinante que permite bloquear fisuras e impedir el paso de los lodos de perforación hacia el interior de los niveles acuíferos.

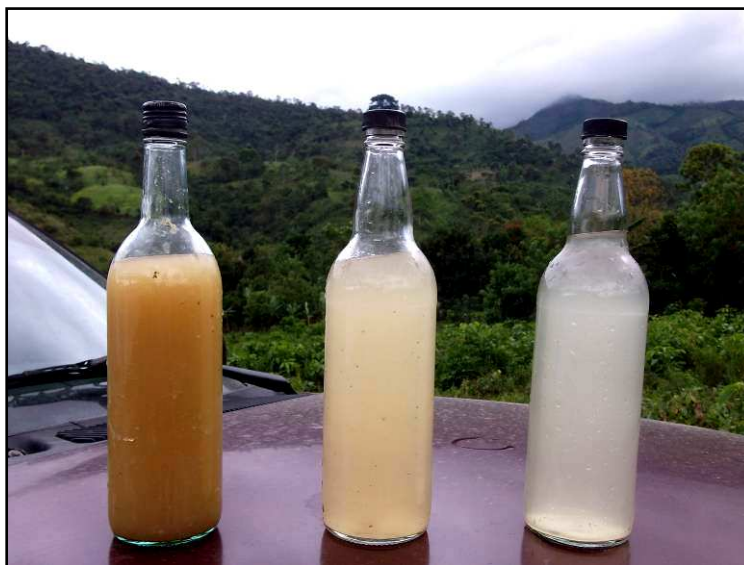
**Evolución en la turbiedad de las aguas, desde el comienzo del proceso de limpieza (izda) hasta la obtención de un agua clara (dcha) ocho horas después.**

Después de la aplicación y combinación de las actividades señaladas, la operación finalizó hasta obtener agua clara y sin la presencia de sólidos filtrables.

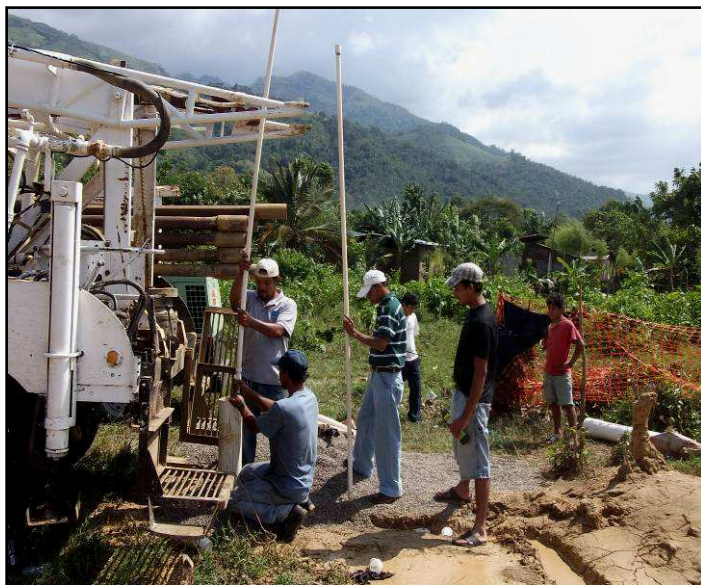
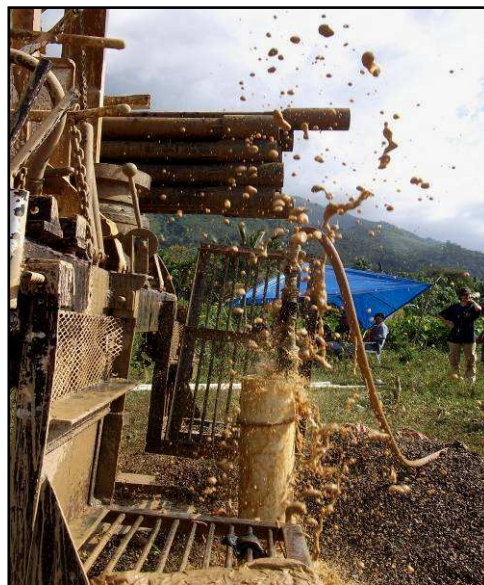
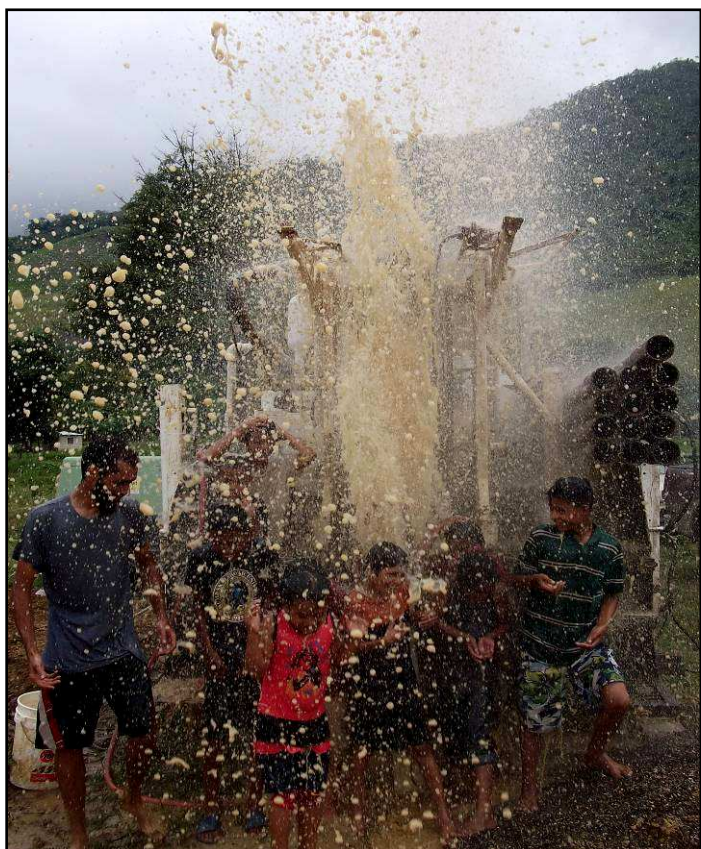
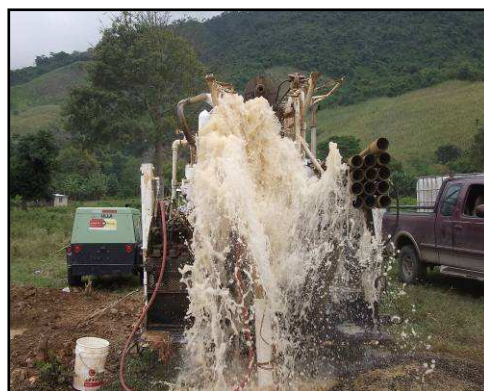
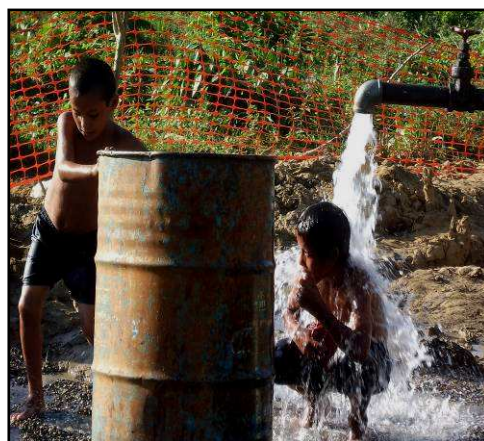
## IMAGENES DEL PROCESO DE LIMPIEZA EN EL POZO SANTA ANA.

Distintas imágenes del proceso de limpieza del pozo, desde la instalación del motor de aire comprimido (arriba izda) hasta el proceso de limpieza durante las diversas fases en que esta tuvo lugar.

- b) Sifonamiento y limpieza a cielo abierto combinado en tres fases de desarrollo a diferentes alturas. Esta operación consiste en colocar la tubería y el sifón a tres alturas diferentes con el fin de limpiar gradualmente la totalidad del sondeo. Para comenzar se colocó el compresor a 30 metros, posteriormente y tras 2 horas de limpieza se bajó a 60 metros, para finalmente situar sifón en el fondo del pozo. En todos los casos la operación se realizó inyectando aire comprimido, ocasionando un fuerte agitación dentro y en las proximidades del pozo, propiciando el arrastre y desalojo de finos y lodos y el asentamiento del empaque de gravas.

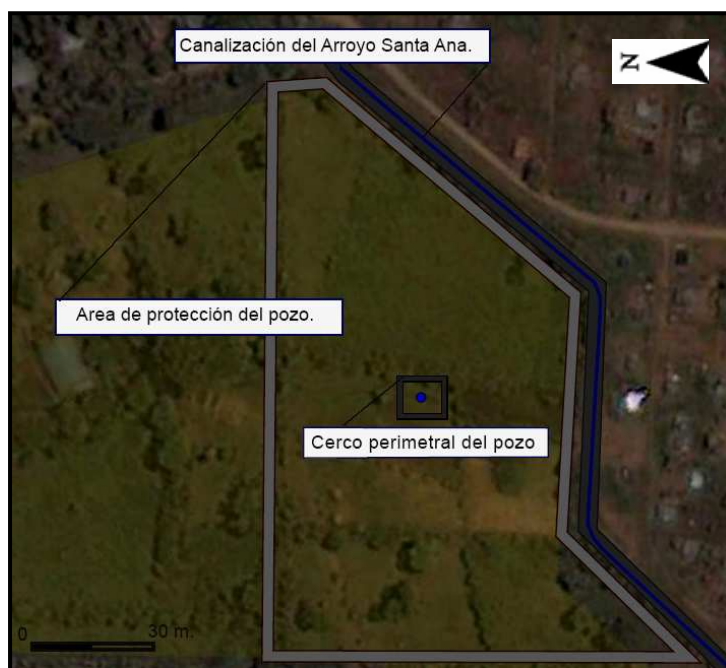
**Distribución de las obras de protección del pozo Santa Ana.**

Además de proteger el pozo y su sistema eléctrico, se han realizado acciones en la zona que permitan la protección del área próxima al sondeo para evitar la infiltración de sustancias contaminantes al acuífero. En primer lugar se han eliminado los pequeños árboles cercanos al sondeo para evitar que el crecimiento de raíces provoque daños en el pozo. Se han eliminado los basureros ilegales situados en las cercanías del pozo y se ha canalizado el arroyo Santa Ana que discurría a escasos 500 metros del sondeo y que presentaba una fuerte contaminación.

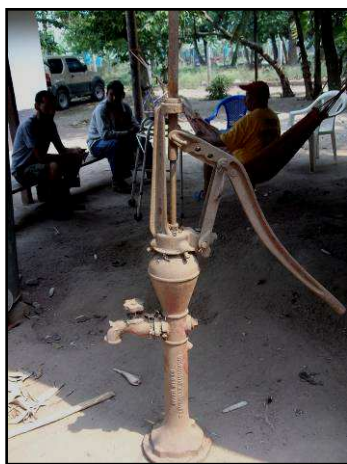
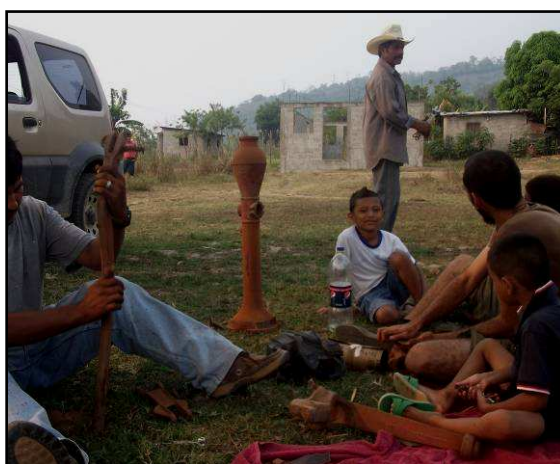
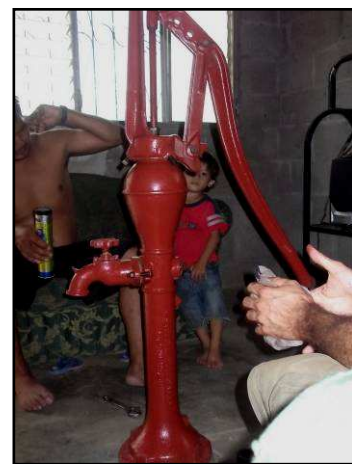
**Evolución de la bomba manual desde su adquisición (Izda) hasta su lijado y pintado (dcha).**

Como parte final del proyecto se procedió a la adquisición, limpieza e instalación de la bomba manual del pozo Santa Ana.
